**PROGRAMA DE APLICACIÓN TECNOLÓGICA
EN SISTEMAS DE RIEGO Y CULTIVOS,
LAJA-DIGUILLÍN, CUARTA ETAPA**

**INFORME FINAL
TOMO V. DIAGNÓSTICO DEL ESTADO DE LA INFRAESTRUCTURA
(CONTINUACIÓN)**

**DEPARTAMENTO DE RECURSOS HÍDRICOS
FACULTAD DE INGENIERÍA AGRÍCOLA
UNIVERSIDAD DE CONCEPCIÓN**

Chillán, noviembre de 2008

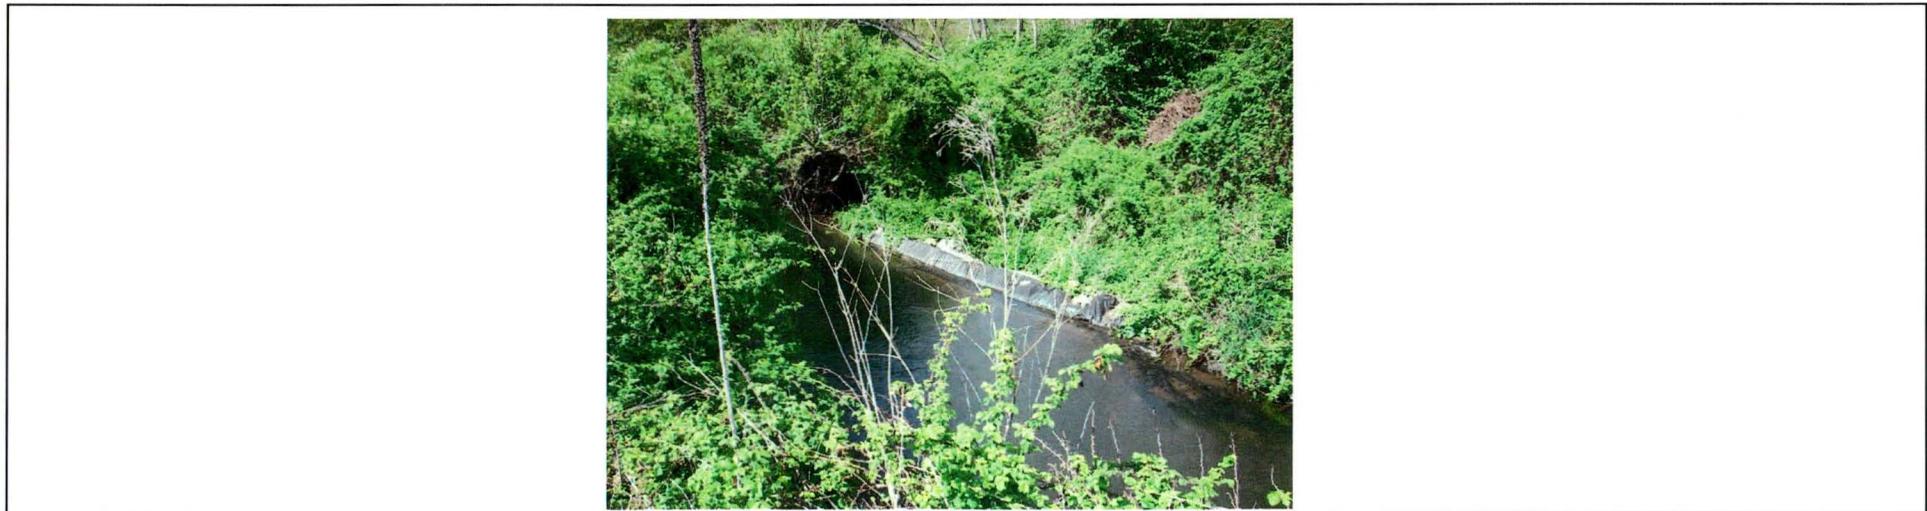
Se observan reparaciones rústicas.

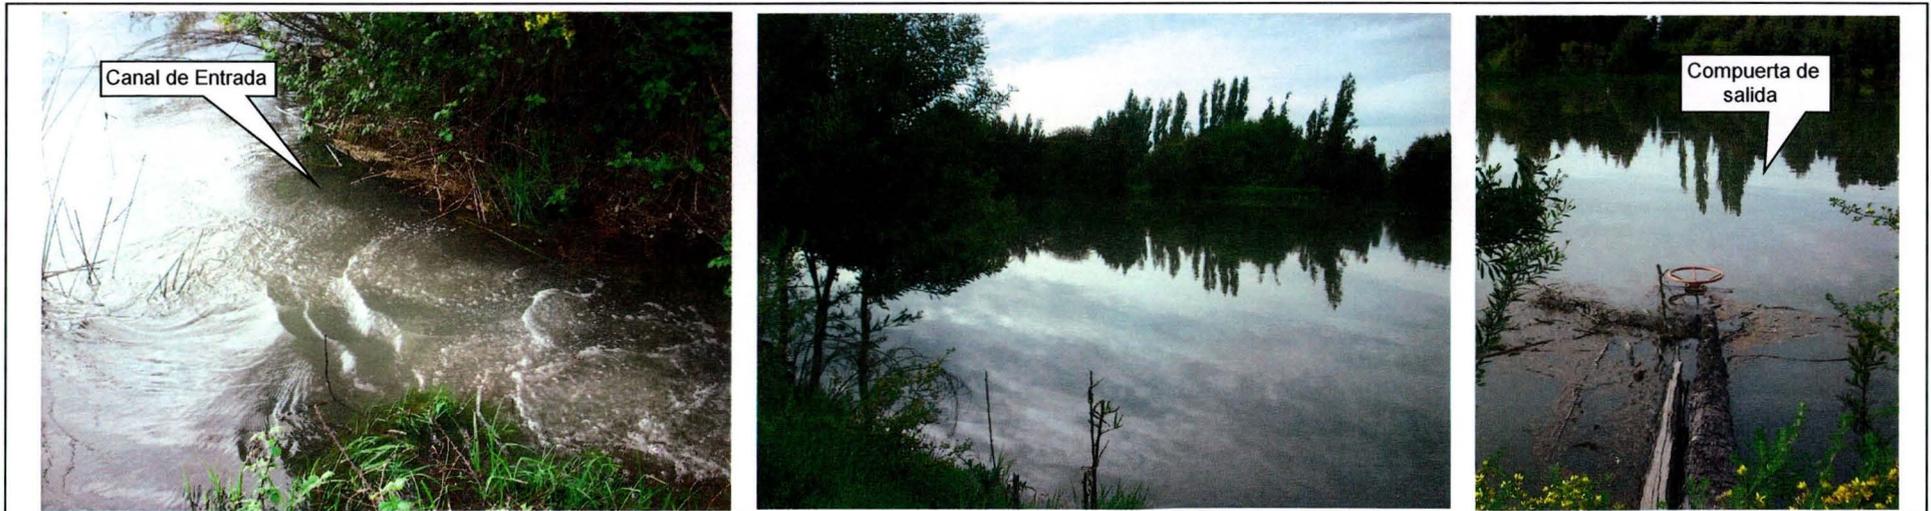
OBSERVACIONES
 Aproximadamente 3 metros de profundidad y 80 metros de diámetro. Acumula aguas de parcelas de proyecto de parcelación Las Mariposas.

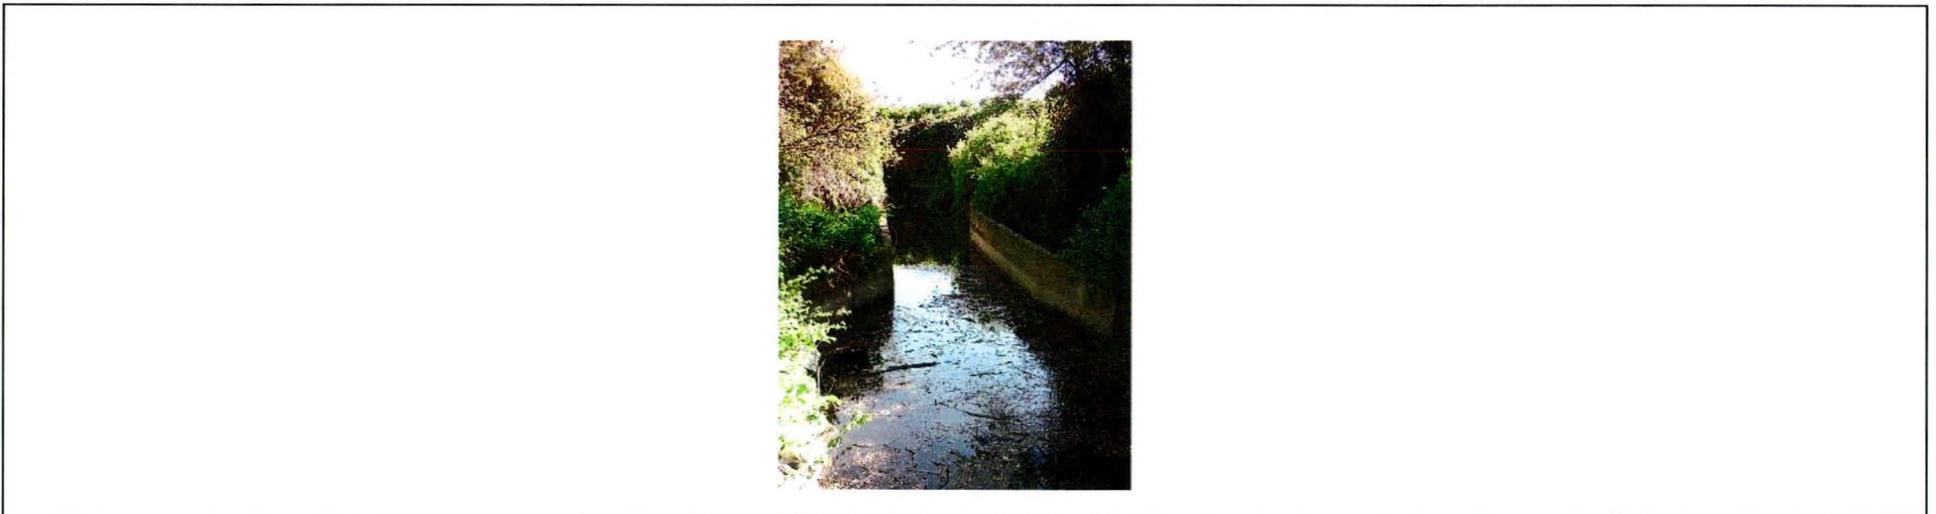
OBSERVACIONES
 Cruza el canal Los Tilos. Mejoramiento en su estructura subiendo los muros 30 cm. El sello es bajo la cota del piso del canal, lo que provoca disminucion en la pendiente. Al momento de la visita el agua del canal Los Tilos pasaba al tope de la base de la canoa debido a que este llevaba todo el caudal por el cierre del marco anterior.

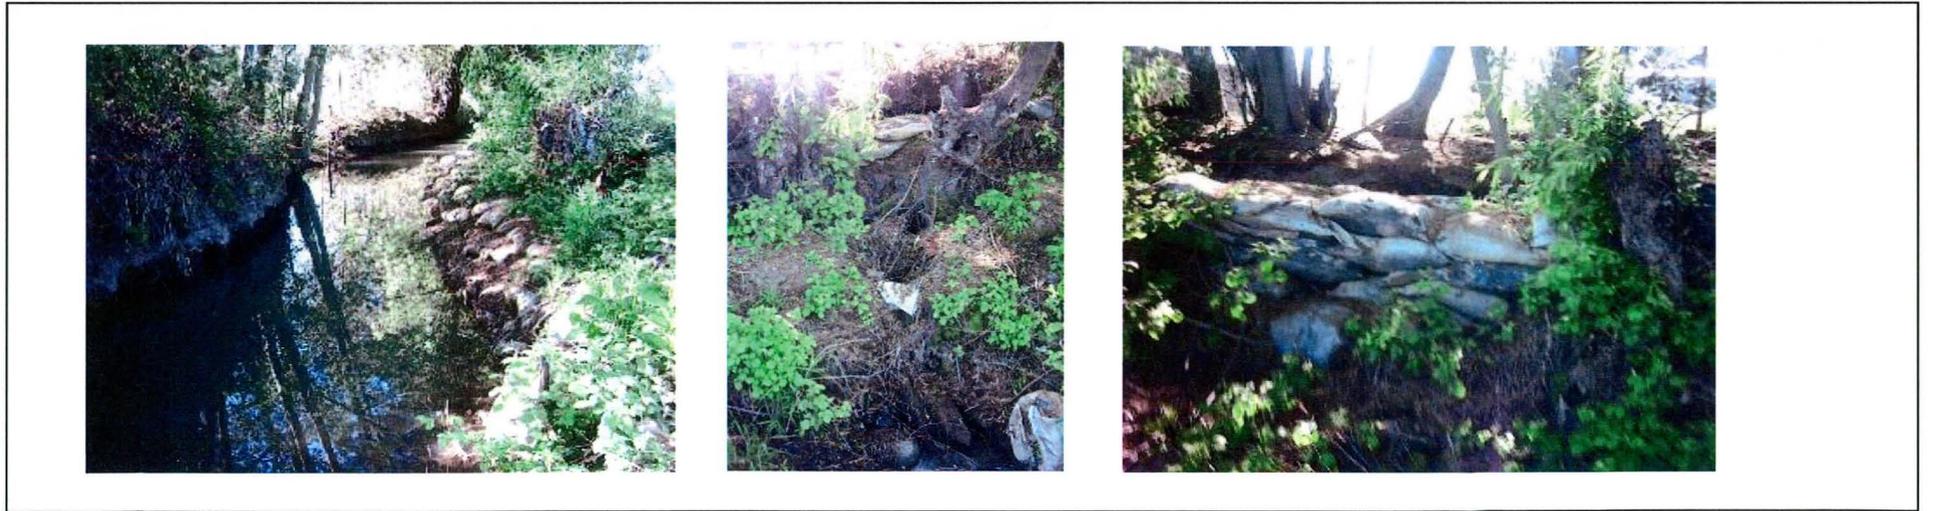
OBSERVACIONES
 Reparaciones con sacos al lado izquierdo por desborde del canal al sitio adyacente. Filtraciones.

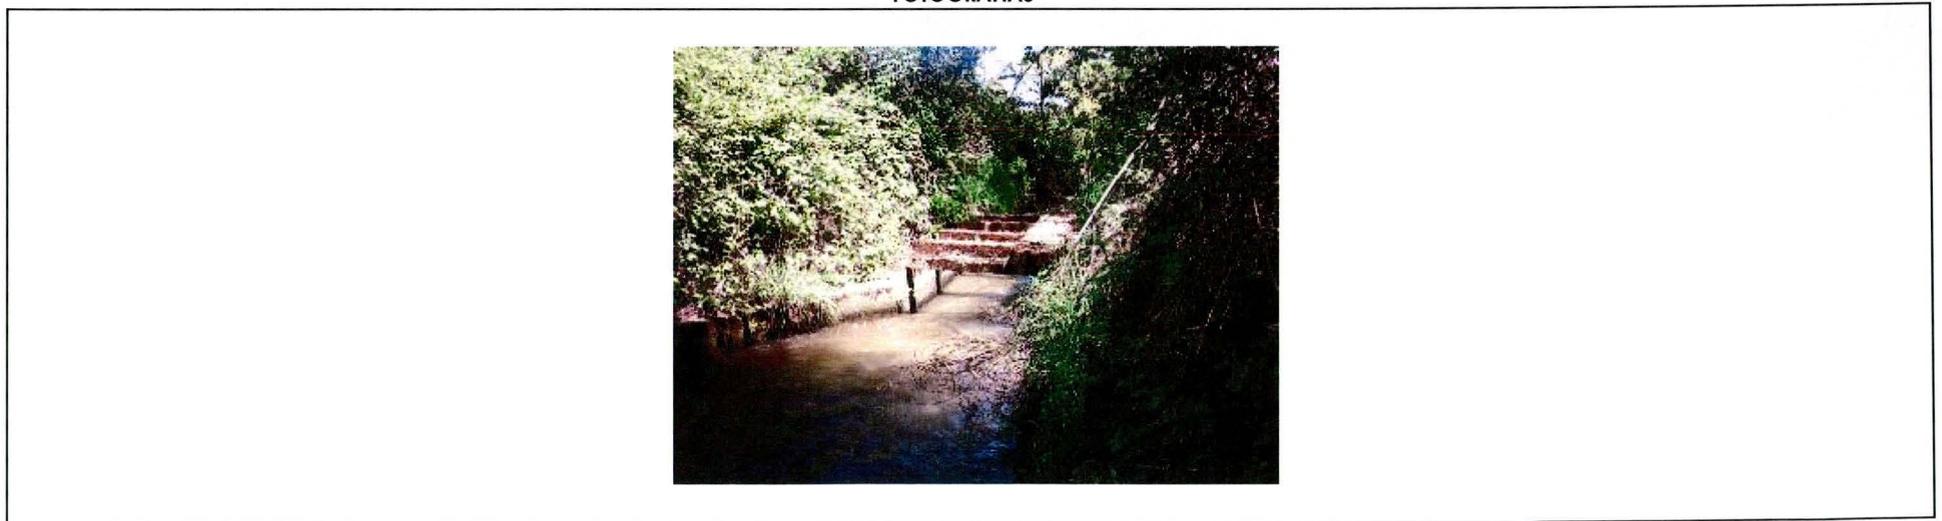
OBSERVACIONES
 Cruza canoa del canal deribado Milahue Zañartu. De difícil acceso.

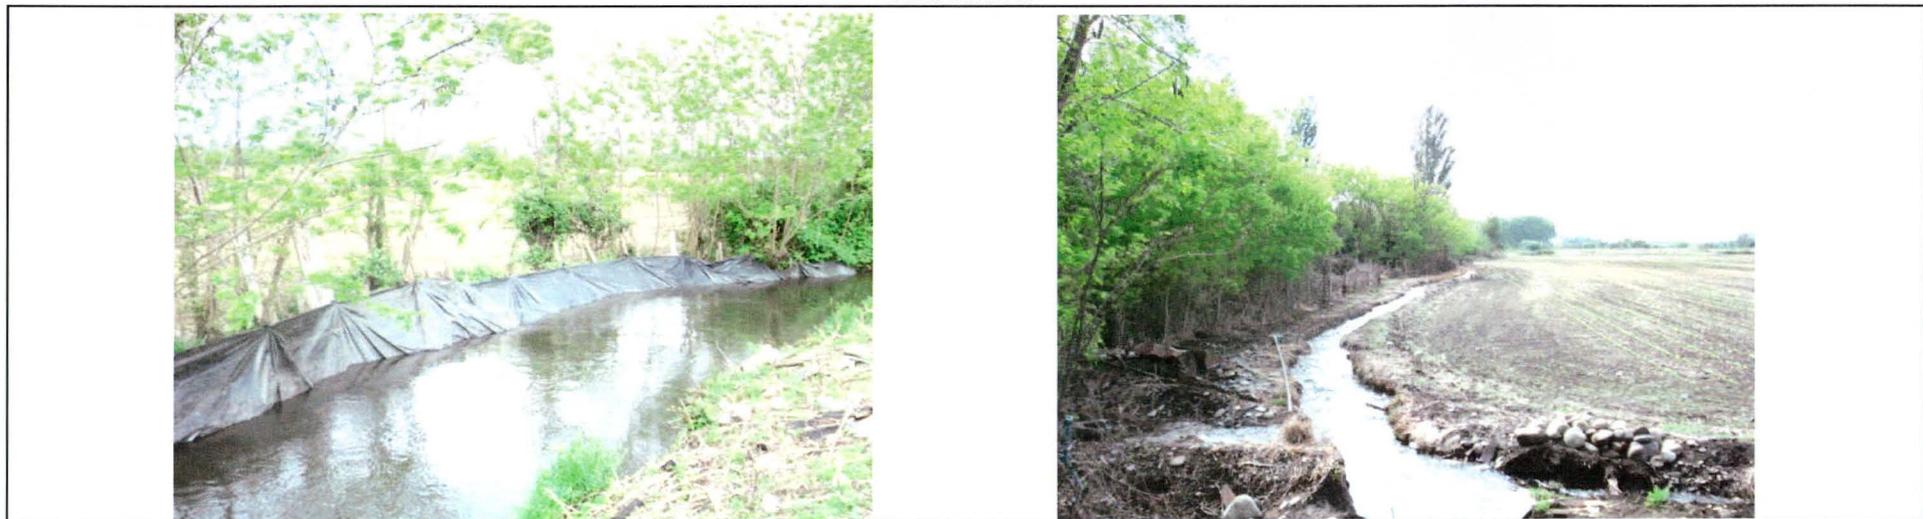
OBSERVACIONES
 Necesidad de revestimiento en la pared izquierda del canal. Perdidas considerables que han sido tapadas con nylon. Es necesario aumentar la pendiente en este tramo.

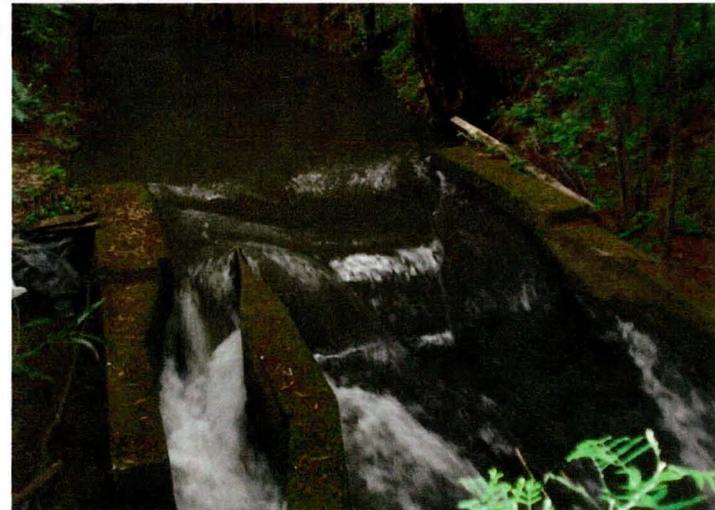
Saliente genera derivado Compañía.
Aguja rota y deteriorada.

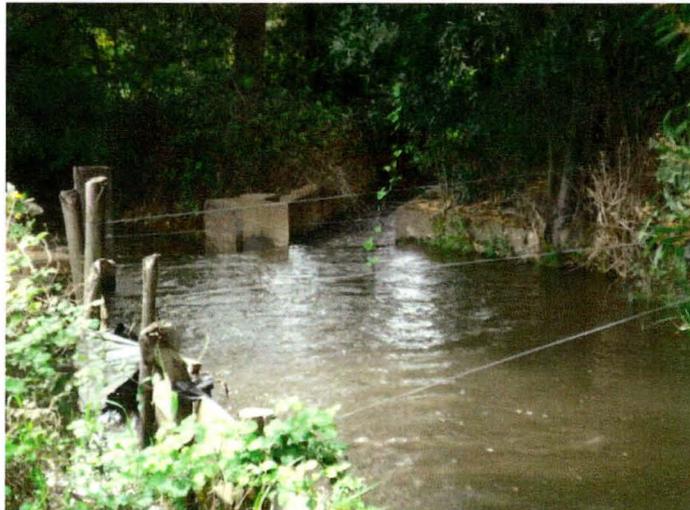
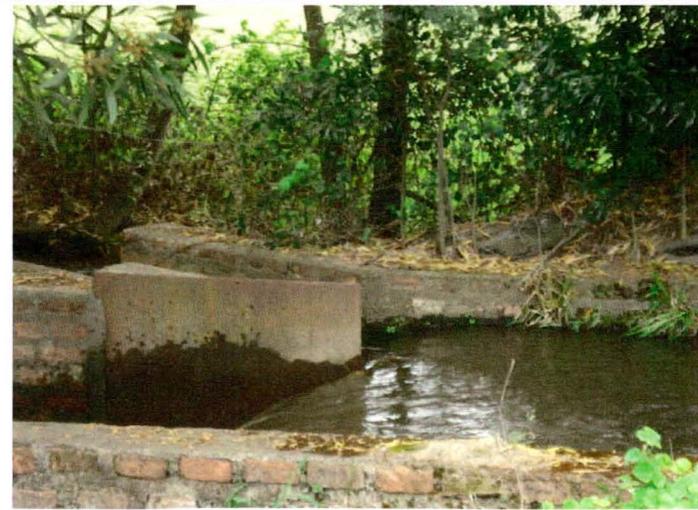
Primer marco partidor de derivado Pozo de oro. Marco en buen estado, problema grave de fugas en la entrada que escurre y aporta al pasante. Entrega derecha sub-derivado La Alborada y La Limosna y pasante hacia estero Colorado.

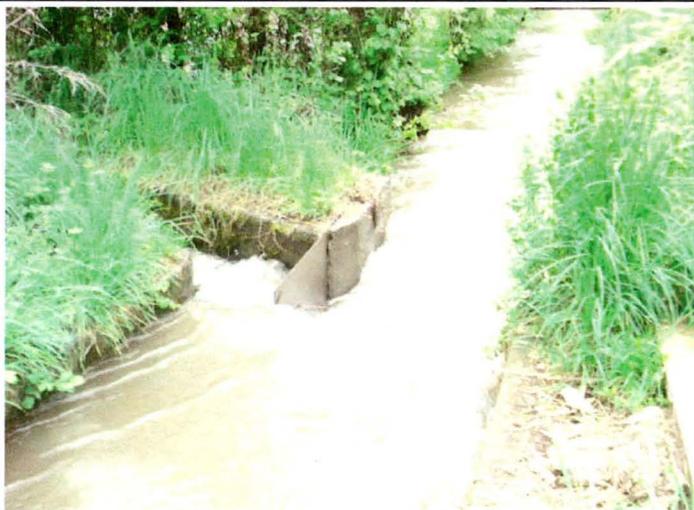
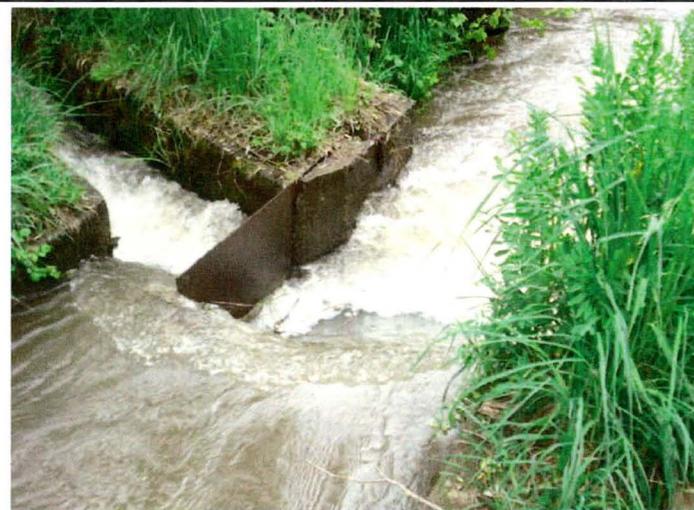
Primer marco derivado Las Rosas.
 Derivado fundo San Guillermo, aguja suelta por deterioro de la estructura que la apoya.

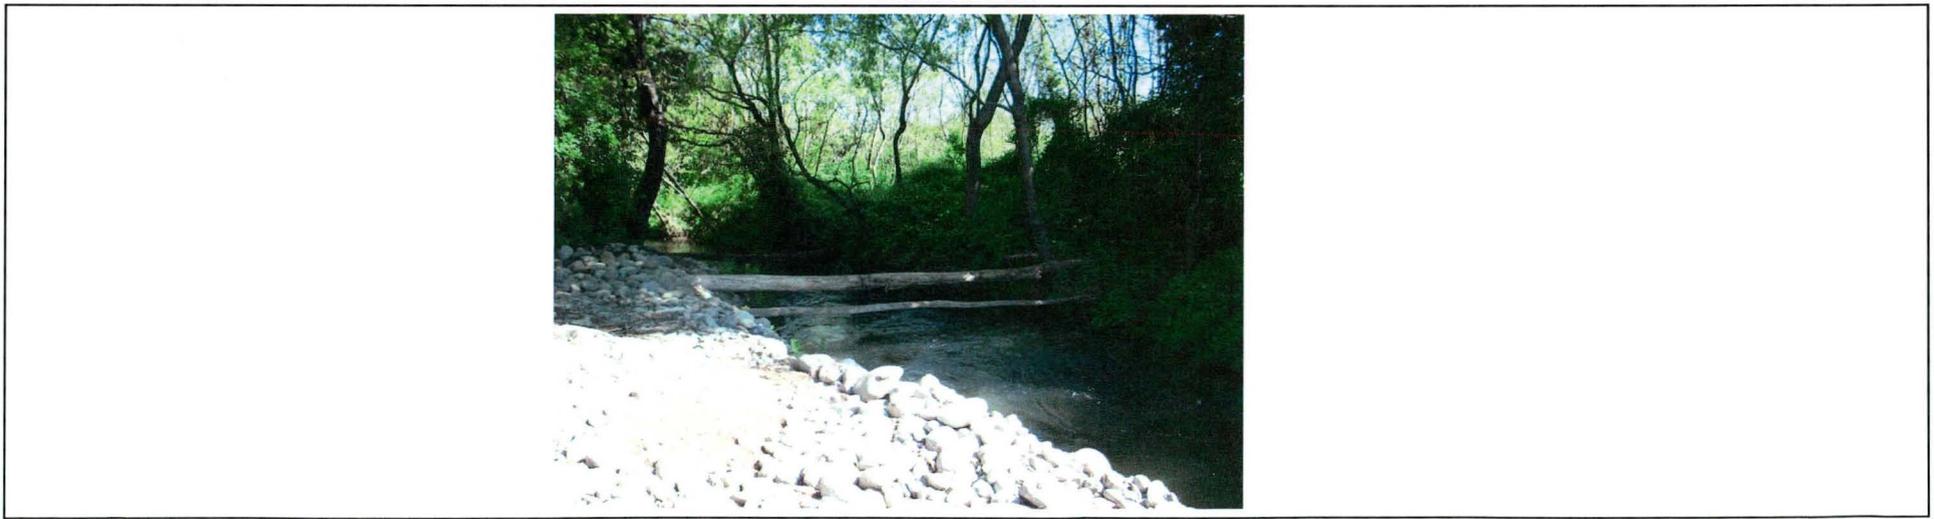
OBSERVACIONES
 Sirve para detener crecidas del río en temporada de no riego.

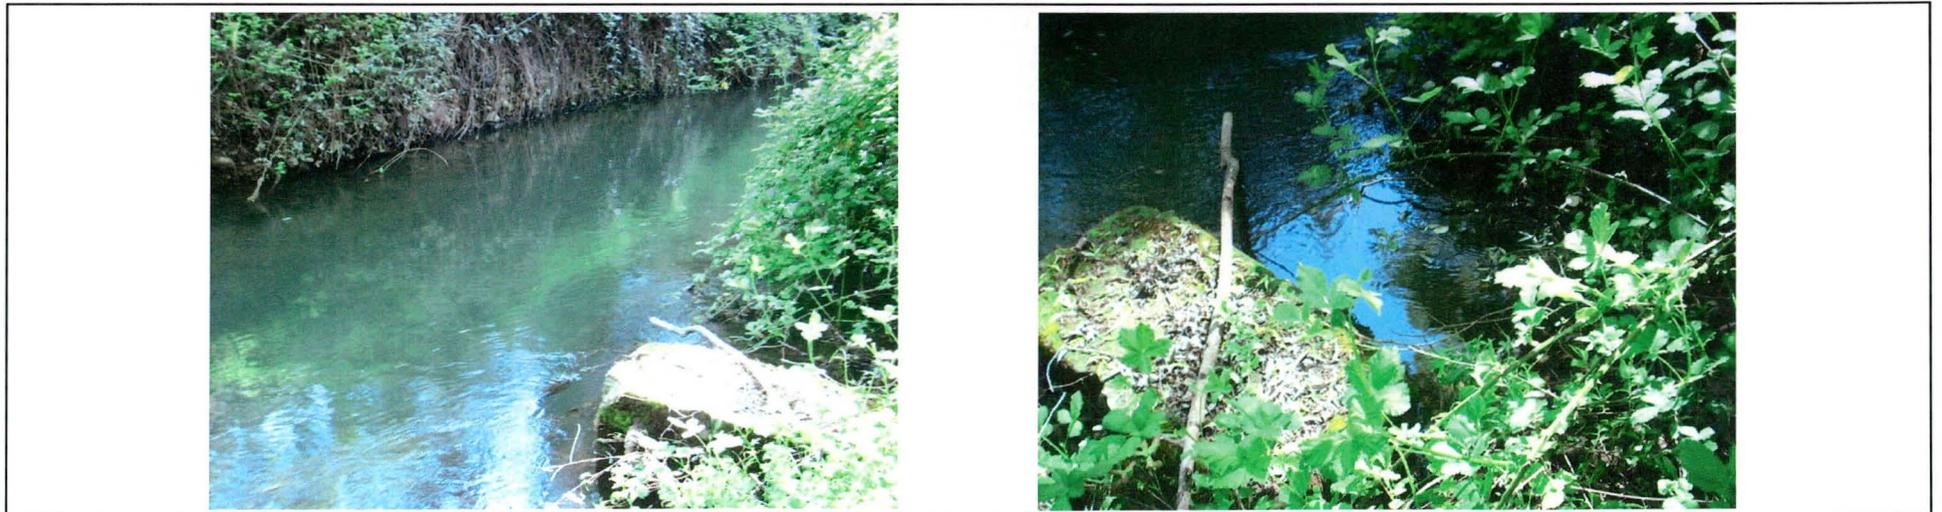
OBSERVACIONES
 Sirve para devolver exedentes al río.
 Colapsado, no operativo.

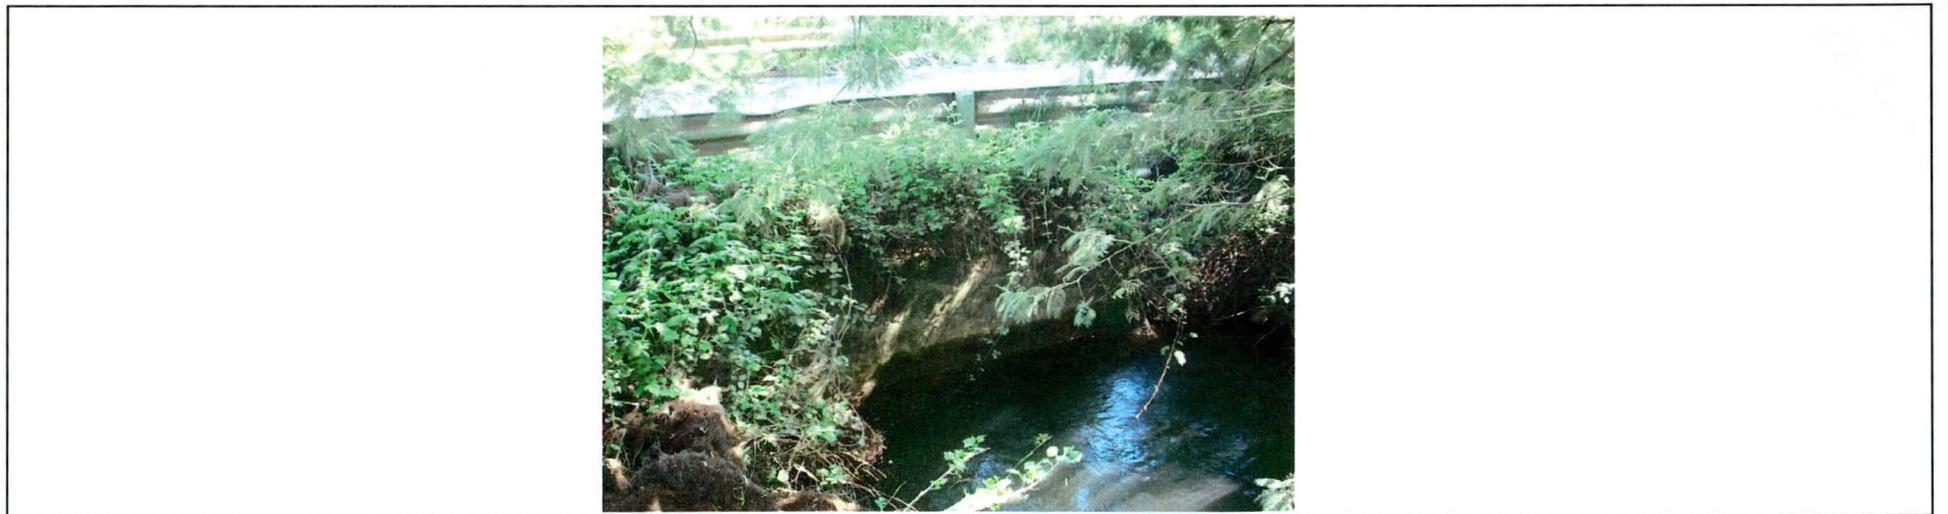
OBSERVACIONES
 Capacidad insuficiente, produce disminución de velocidad y elevación de la línea de flujo aguas arriba. Cruza camino Los Tilos- Carretera 5 sur.

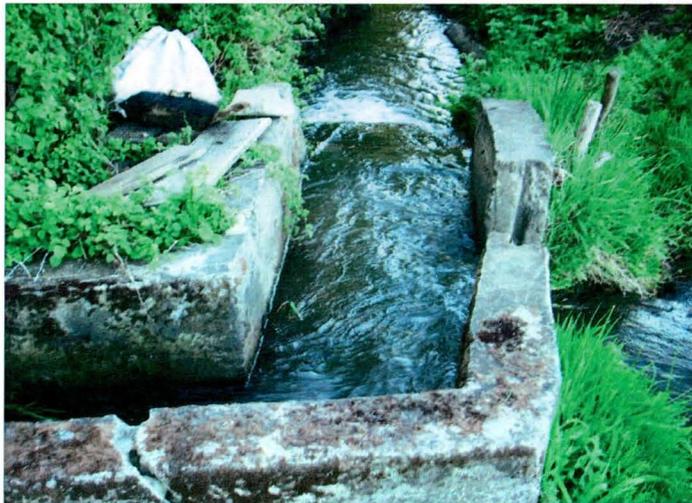
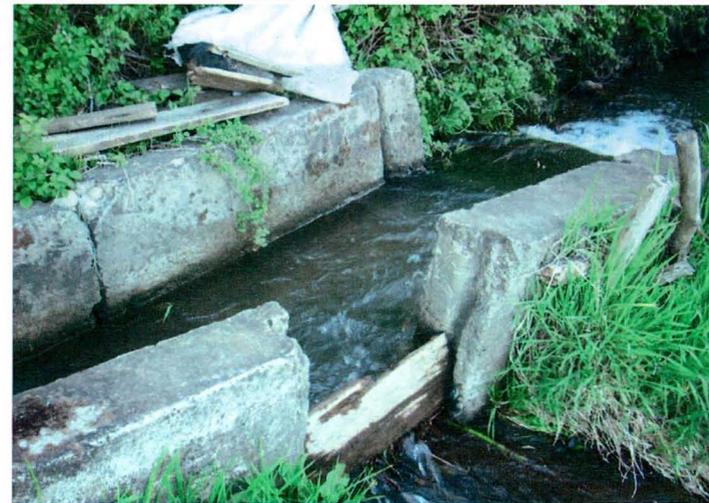
Pasan las aguas de la parcela 1 y salen las de las parcelas 2 y 3 del proyecto de parcelación San Luis de Cerrillos. Estructualmente deficiente.
