**CORPORACION NACIONAL DEL COBRE
DIVISION CODELCO NORTE
SISTEMA DE GESTION AMBIENTAL**

**Fecha : JULIO 2006
Versión N° : 1
Página : 1 de 5**

**MONITOREO HIDROGEOLÓGICO DEL
PROYECTO “LIXIVIACIÓN DE MINERALES DE
BAJA LEY. DUMP 2”.**

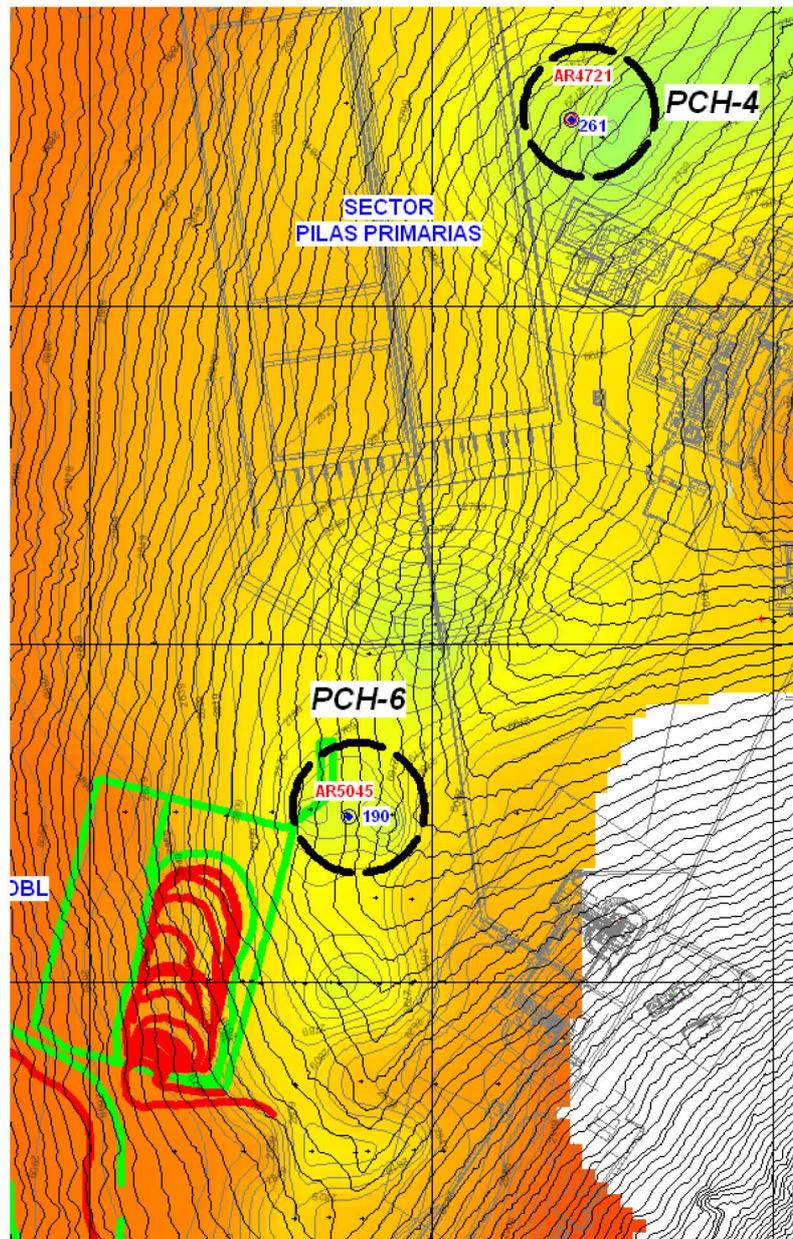
1. Según el plano N°1, Topografía del basamento rocoso adjunto, por no contar con las estratigrafía y habilitación del pozo, se extrae que el pozo estaría perforado hasta la roca y que cumple con el atributo de ubicarse aguas abajo de esta cancha, sería el pozo PCH-6 (AR-5045). Este pozo posee una cota de terreno de 2929.08 m.s.n.m. Este mismo cuadro presenta que el pozo fue perforado a 190 m, por lo que si restamos la cota de terreno a la profundidad de perforación nos da como resultado 2739 m.sn.m. Lo que coincide con las profundidades del techo del basamento rocoso en este sector.

2. La siguiente figura muestra en sus isolíneas de elevación, que este pozo cumple con encontrarse aguas debajo de las canchas de lixiviación. Ya que el fondo del pozo se encuentra a una mayor profundidad que el techo de la roca inmediatamente debajo del DUMP 2.

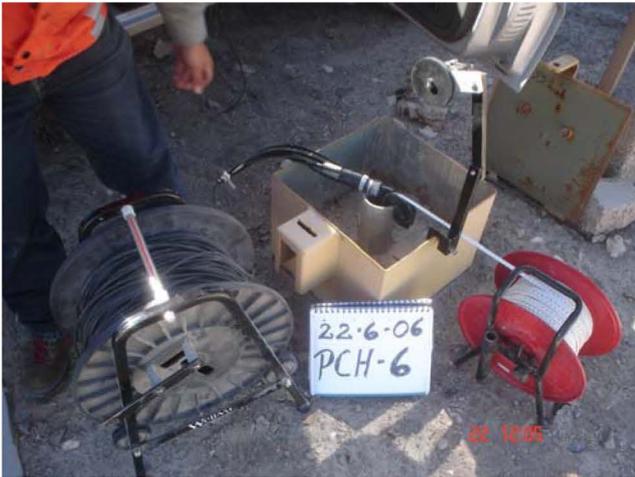
Fotografía N°1

Inspección de pozo PCH-6, para establecer su condición actual. Se mide profundidad del pozo con pozómetro de 300 metros de alcance. Y se realiza video de pozo a través de cámara de filmación sumergible.

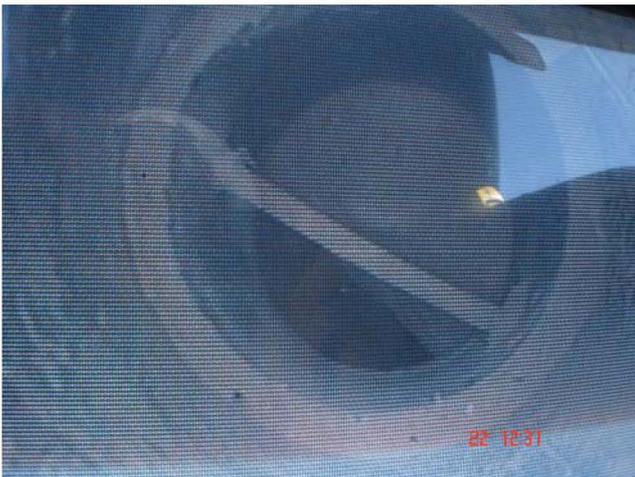
Fotografía N°2

3. El monitoreo de este pozo, ha sido informado a la autoridad como seco lo cuál se ha corroborado con la visita a terreno del día 22 de junio del 2006, en donde se pudo corroborar que el pozo poseía una profundidad de 190, de los cuales solo los últimos 60 m se encuentran habilitados con tubería ranurada.

En la misma ocasión se realizó un video del pozo para establecer su condición actual y se pudo corroborar que el fondo del pozo, como lo muestra la fotografía N° 2 adjunta se encuentra seco.

En esta se denota el fondo del pozo a los 190 m y seco, con su reducción de término del pozo.

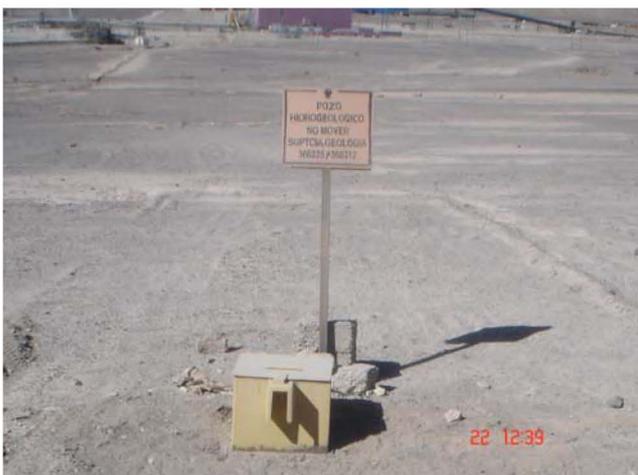
Fotografía N°3

Se finaliza inspección del pozo y se documenta este por fotografía.
