“MEJORAMIENTO CANALES BELLAVISTA, VILLALÓN Y BUZETA”

CANAL BUZETA

N° 4184-3000-GA-INF-008_0

INFORME EJECUTIVO CANAL BUZETA

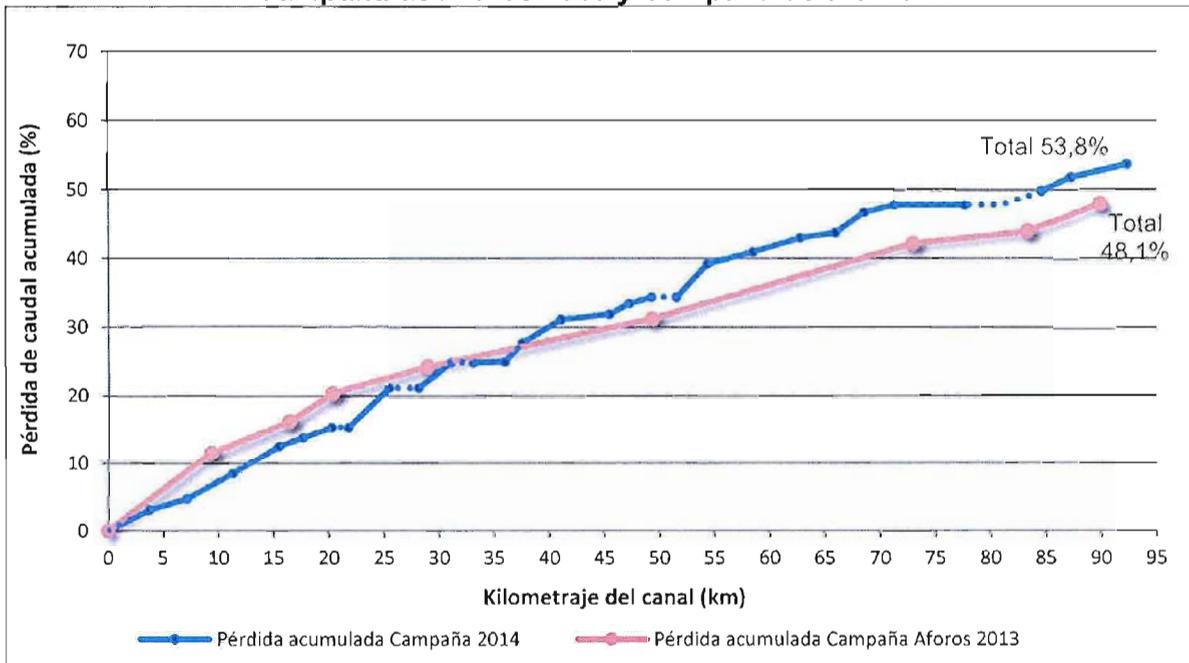
**Figura 3-2: Gráfico comparativo de pérdidas de caudal
Campaña de Aforos 2013 y Campaña de aforos 2014**

Al analizar las pérdidas de cada tramo sobre el valor acumulado, se obtiene una pérdida total de 58,3% en la totalidad del canal, valor mayor a las pérdidas de 48,1% estimado en la Campaña de aforos del 2013, como se observa en la Figura 3-2. Al comparar la campaña actual y la realizada el 2013, en general se tiene una tendencia similar en el primeros 20 kms. y en los últimos 20 kms., sin embargo en la zona intermedia no son comparables producto que la campaña anterior no se encuentra al mismo nivel de segmentación en las secciones de aforo.

Finalmente, de la tendencia de las pérdidas acumuladas se puede inferir que las pendientes más pronunciadas del gráfico corresponden a los sectores Tahuinco, los Loros, Socavón y las Cañas II, quedando como tramos prioritarios para el mejoramiento y así disminuir las pérdidas por infiltración.

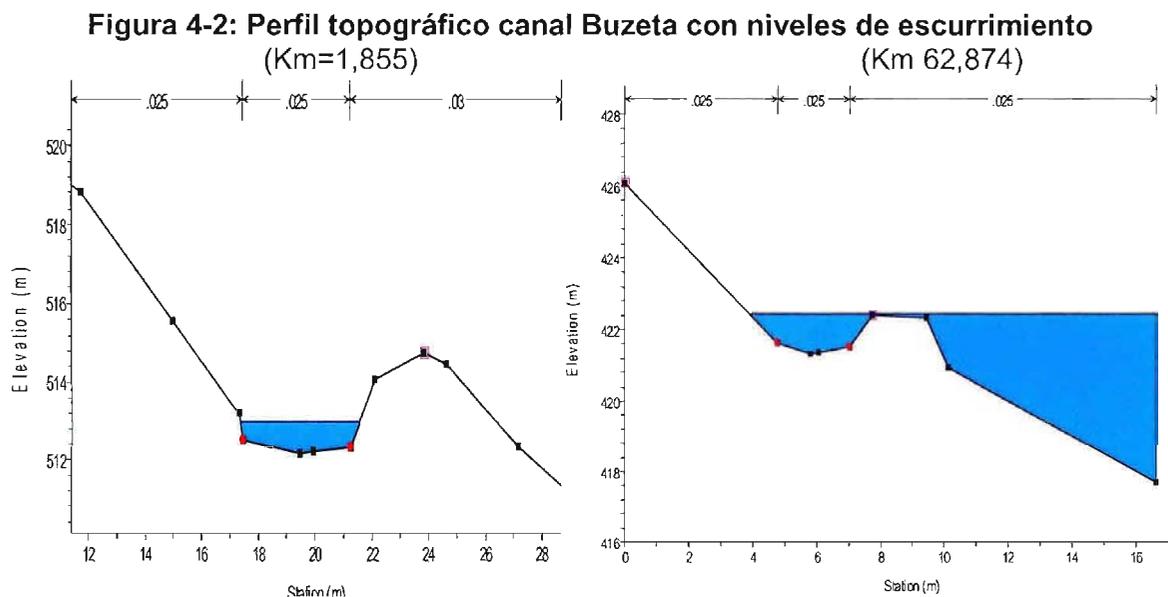
El canal Buzeta presenta un comportamiento estable en el caso del transporte hidráulico para un caudal máximo de derecho de 3 m³/s. Existen puntos de desborde que son puntuales y que podrían ser mejorados en términos de aumentar la capacidad hidráulica. La Figura 4-2 compara 2 perfiles del canal con condiciones de escurrimiento sin y con desborde.

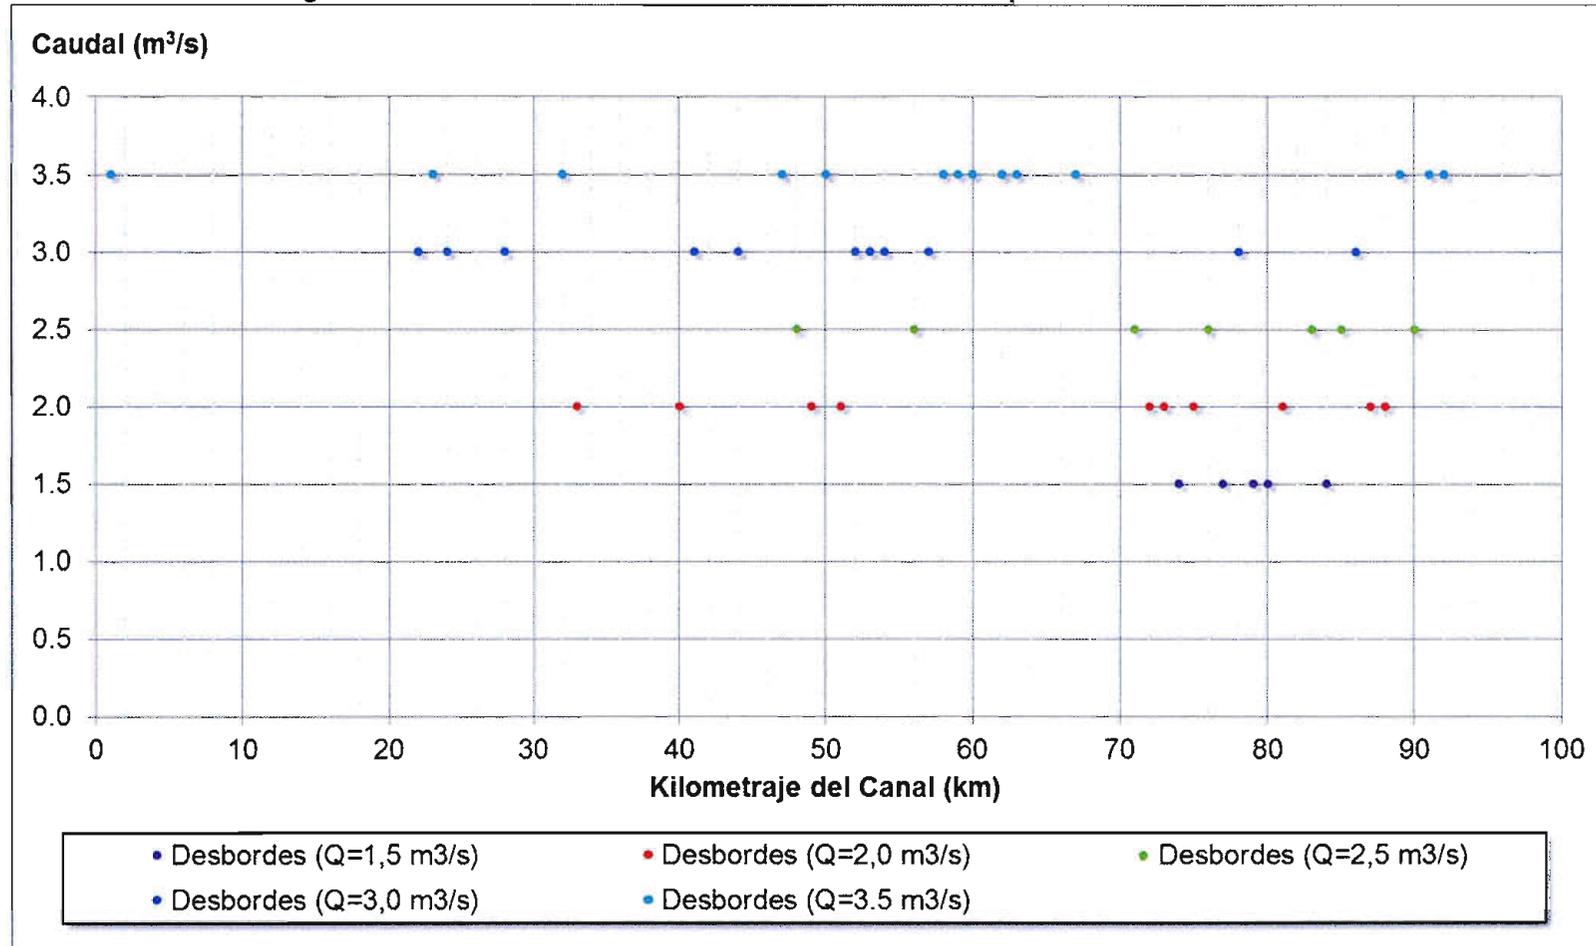
Figura 4-3: Secciones de desborde del canal Buzeta para distintos caudales

Se modeló el eje hidráulico del canal considerando que éste portea caudales de 1,5 m³/s, 2,0 m³/s, 2,5 m³/s, 3,0 m³/s y 3,5 m³/s. En cada caso se identificaron las secciones en que el canal no tiene la capacidad suficiente para conducir el caudal modelado, generando, en consecuencia, los puntos de desborde que se muestran en la siguiente figura.

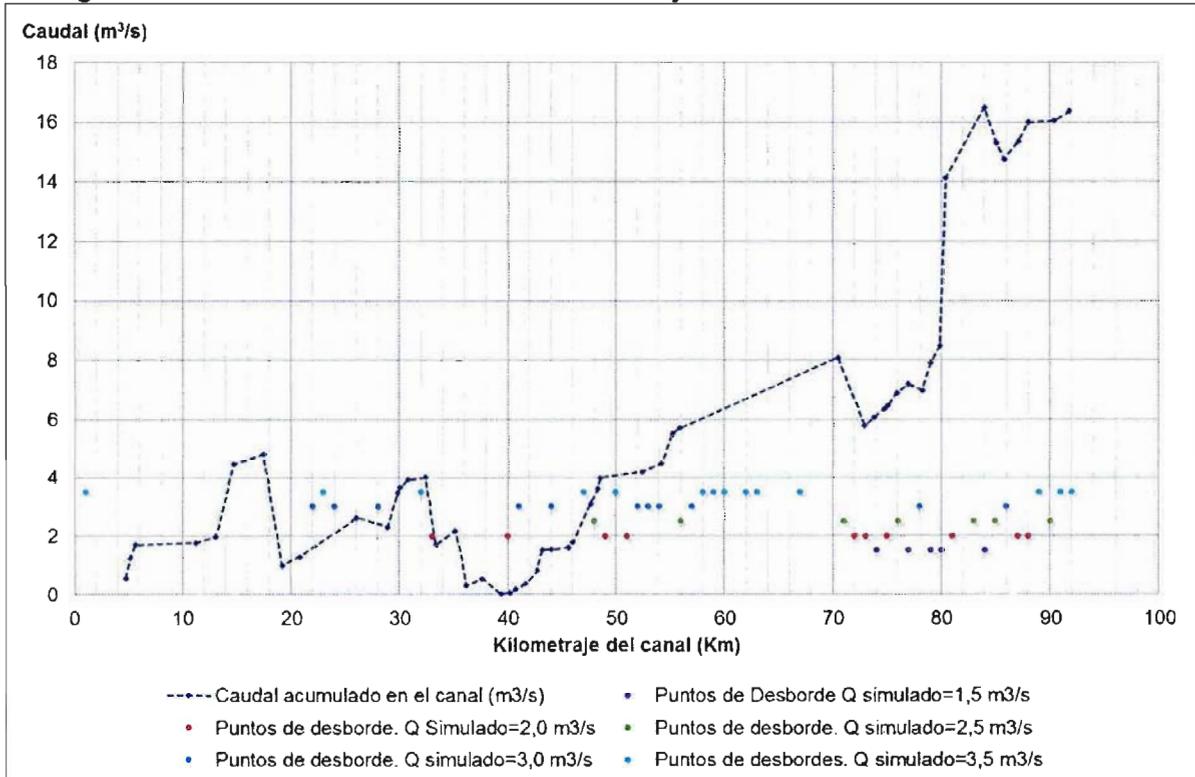
Figura 4-4: Caudal acumulado en el canal bajo el escenario de lluvia de T=2 años

En la Figura 4-4 se contrastan los caudales de crecida acumulados en el canal Buzeta (aportes de las quebradas laterales), con la capacidad hidráulica del mismo e incluyendo las obras evacuadoras existentes.

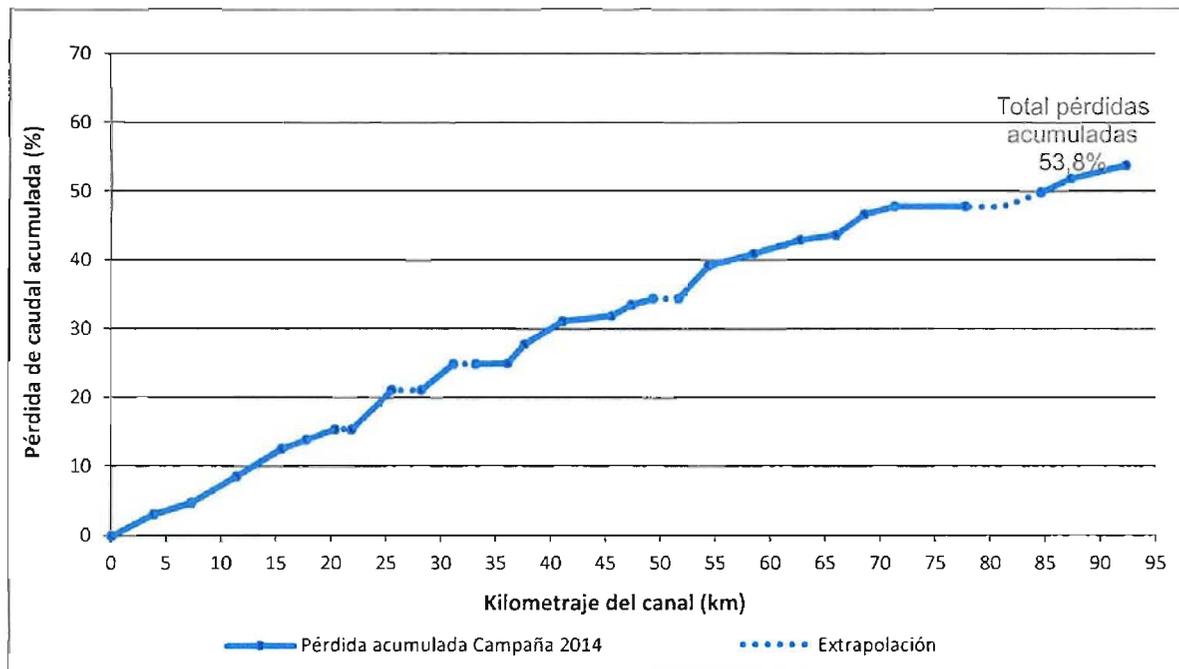
Figura 5-1 Pérdida de caudal acumulada en Buzeta

embargo se debe considerar que en los primeros sectores del canal se cuenta con mayor transporte de caudal, por lo tanto la cantidad neta infiltrada podría ser mayor en estos sectores.

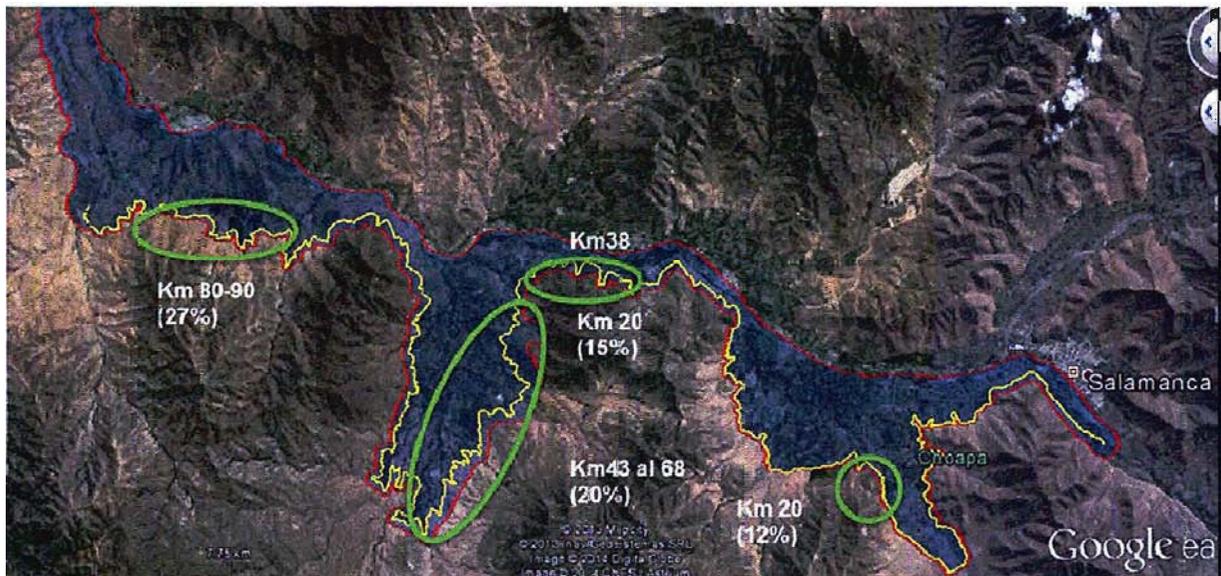
Figura 5-2: Ubicación Mayores Pérdidas en el Canal Buzeta

Al analizar las pérdidas de cada tramo sobre el valor acumulado, se obtiene una pérdida total de 70% en la totalidad del canal, valor mayor a las pérdidas de 48,1% estimado en la Campaña de aforos del 2013 realizada por la asociación. Cabe destacar que ello repercute en la operación que están realizando.

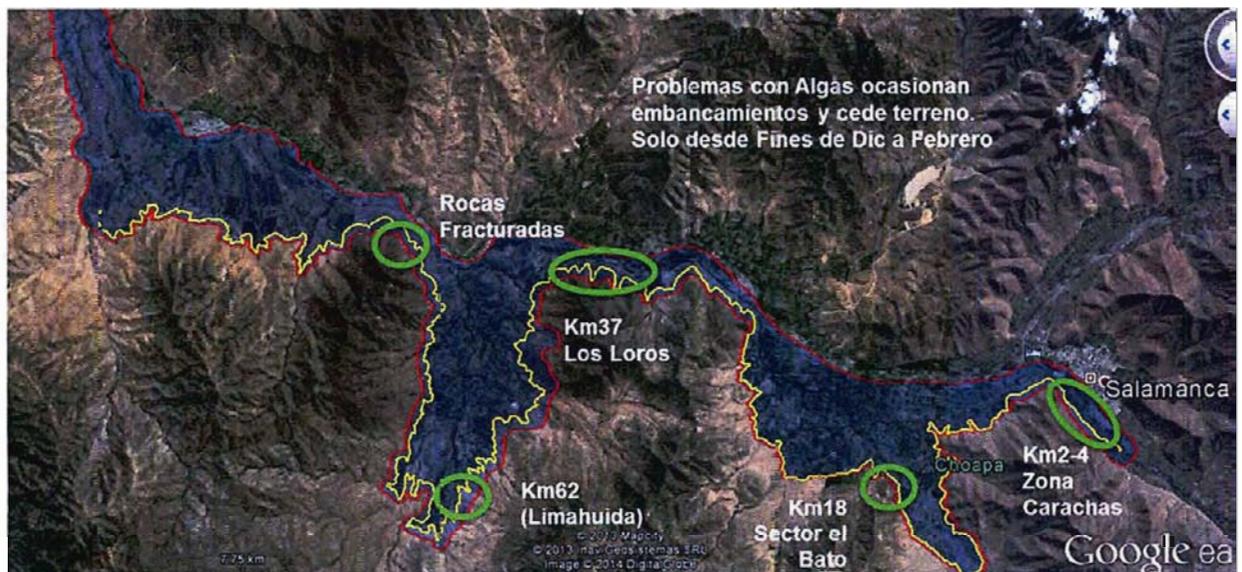
Figura 5-3: Ubicación Problemas Geotécnicos

- DESLIZAMIENTOS SECTOR EL BATO
- PELIGRO DE CAÍDA DE ROCA Y MATERIALES DE LADERA A LO LARGO DEL TRAZADO DEL CANAL
- INESTABILIDAD DE TALUDES POR ROEDORES (CURUROS)
- DESLIZAMIENTOS POR DEBILITAMIENTO EN TALUD DEBIDO A PRECIPITACIONES INTENSAS
- DESLIZAMIENTO POR SOCAVACIÓN DE TALUD DEBIDO A ESCURRIMIENTO
- TÚNEL 1 - ESTABILIDAD DE PORTALES DE TÚNELES
- TÚNEL 2 - CAÍDA DE BLOQUES DESDE LA CLAVE DEL TÚNEL

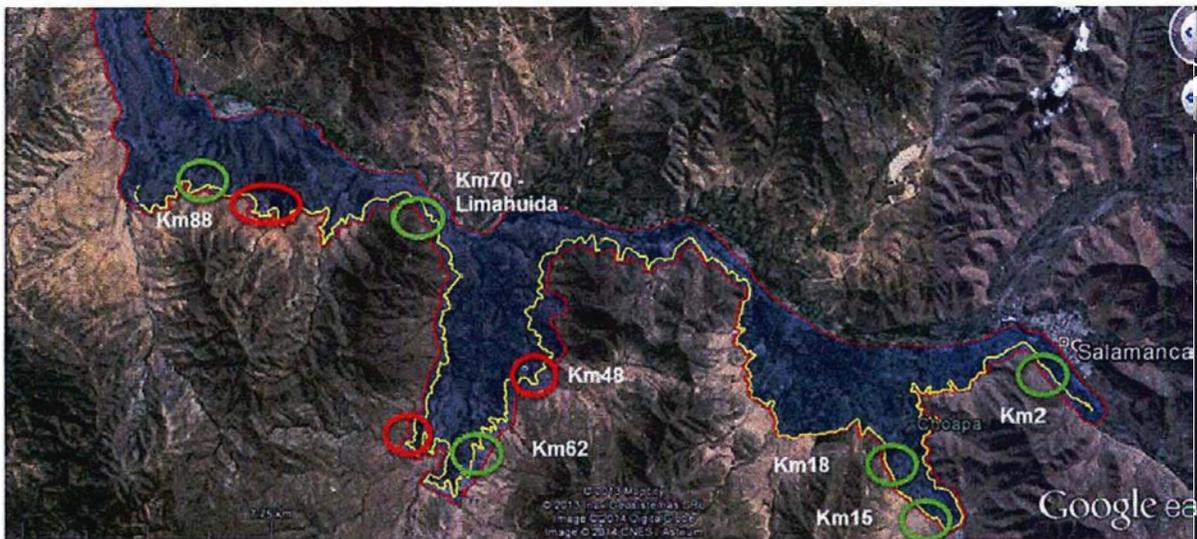
Figura 5-4: Ubicación Extracciones en el Canal

En la siguiente figura se observan en color rojo bebederos y en verde las extracciones ilegales.
