Canal Huidobro de Buin

Los regantes le ganaron al terremoto

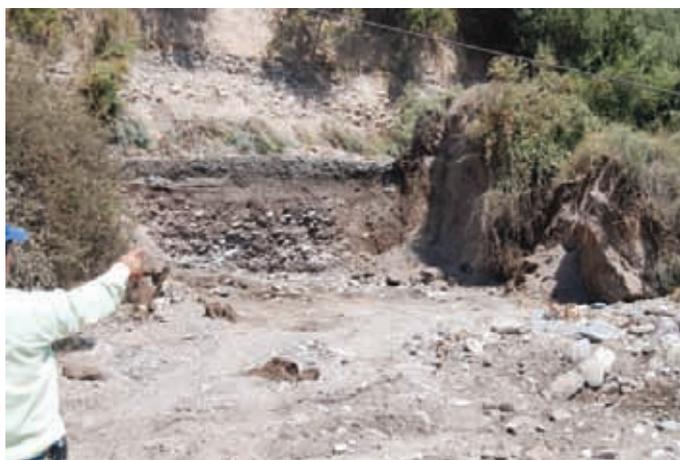
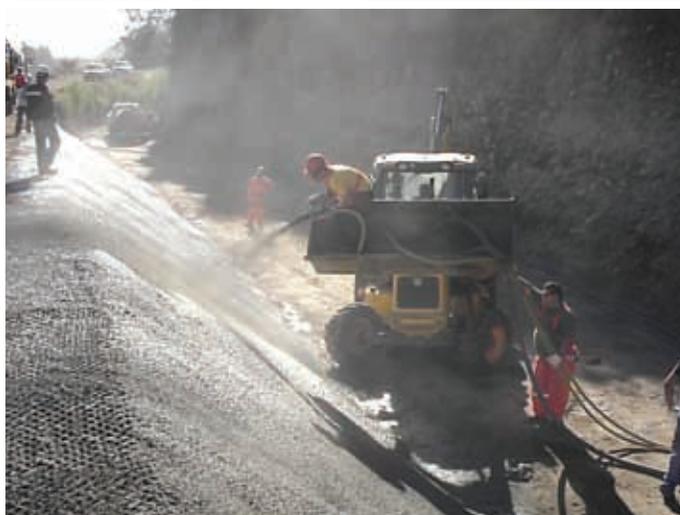
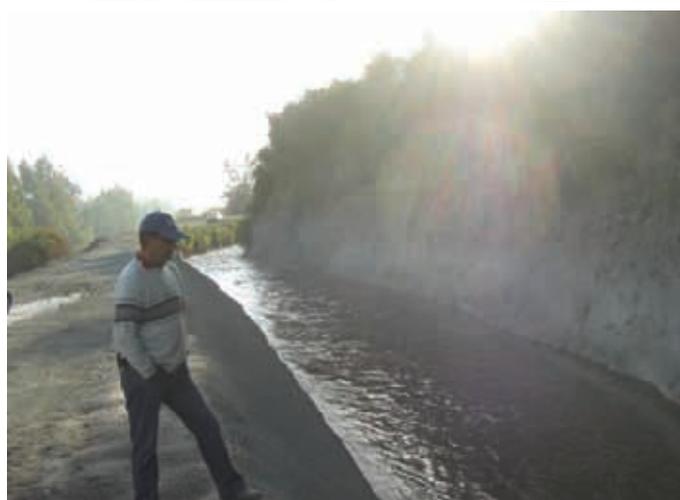
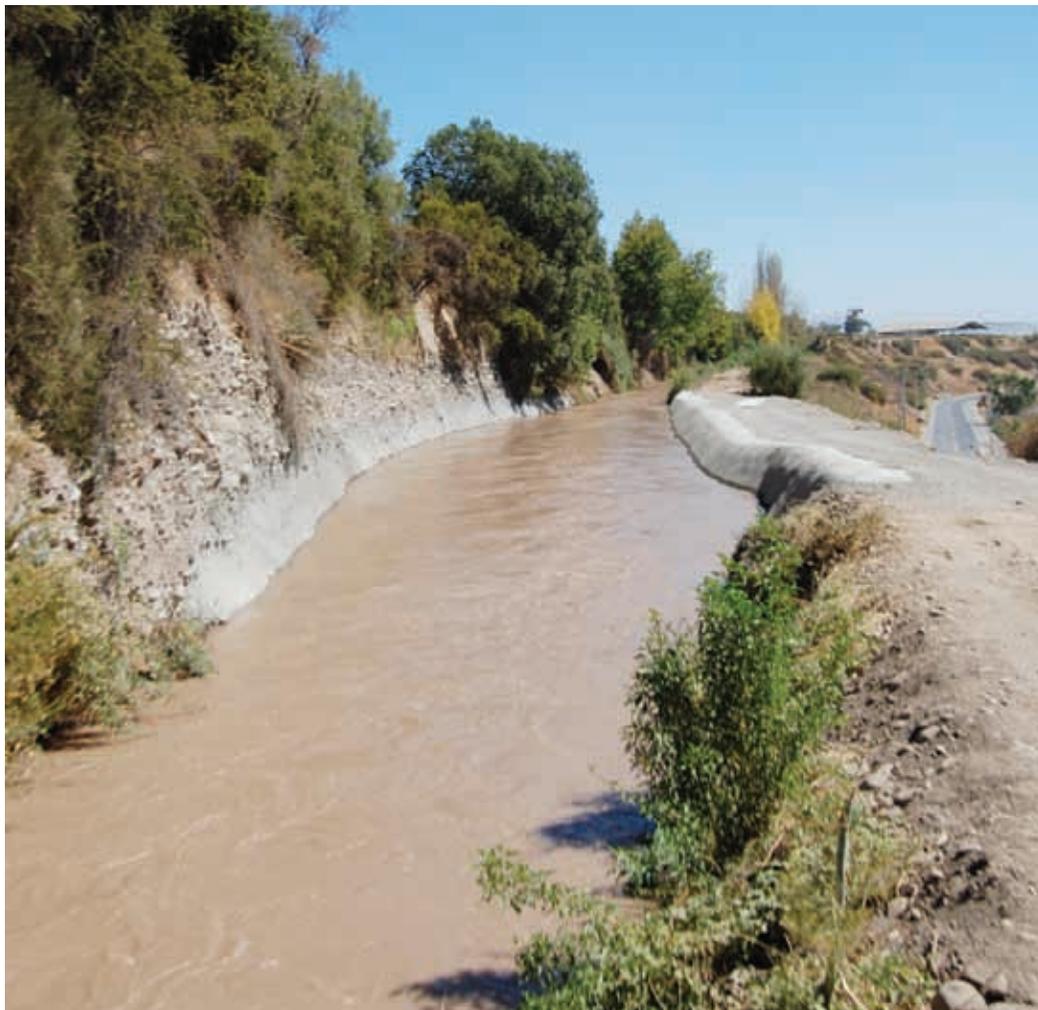
El canal Huidobro está construido íntegramente en tierra sin revestir y es uno de los más expuestos del río Maipo ya que corre durante casi todo su trayecto por ladera de cerro. "(Justamente) Lo que causó el problema fue que se derrumbó parte de la ladera que cayó dentro del canal y lanzó pretil abajo una gran cantidad de agua. Con la caída del material de la ladera se agrietó el muro (el pretil) y el agua que cayó se metió por las grietas. En tanto que el taco de

tierra en el canal provocó que se acumulara agua, la que comenzó a correr por sobre el muro. Esto terminó de reblandecer el pretil, el que se vino abajo.

En las fotografías se aprecian las distintas etapas de avance de la reparación del canal. La labor constructiva demoró sólo 11 días y ya el día 10 de marzo el canal volvió a conducir agua.

Con ese mismo material se comenzó a reparar el fondo del canal, el que había bajado en alrededor de 2,5 m, y el pretil derrumbado. Calculan que en total se removieron cerca de 18.000 m³

dez, costo, disponibilidad de materiales, y los recursos humanos y de maquinaria con que contaban. Finalmente la solución constructiva la propuso el consultor ingeniero civil Javier Carvallo, profesional vinculado a la Junta de Vigilancia del Río Maipo. Revestimiento de shotcret (hormigón proyectado) con armazón metálico. "Terminado el pretil fue cubierto con malla de alambre y al siguiente lunes se comenzó a cubrir con el concreto proyectado, lo que quedó terminado el día 9 y ya el día 10 –a primera hora– comenzó a correr el agua", señala Witt. Para que el hormigón seicara más rápido se usó concreto con un aditivo de fraguado rápido.

Según los cálculos de Jaime Corrales el shotcret costó cerca de 23 millones de pesos, el movimiento de tierra tuvo un costo cercano a los 5 millones y los materiales (no hormigón) otros 5 millones. "Considerando todo calculo que gastamos entre 32 y 35 millones de pesos en la reparación", dice Corrales y explica que "en la pared que da al cerro se aplicó shotcret con fibra de acero (parecido a viruta metálica que se agrega a la mezcladora). En el piso del canal se aplicó shotcret sobre malla agma de 7 mm, para formar un radier de 8 cm de espesor. Y sobre el talud externo (pared opuesta al cerro) se aplicó malla gallinero doble y shotcret hasta los 7 cm de espesor".
