**PROGRAMA
APLICACIÓN DESARROLLO TERRITORIAL PEQUEÑOS
AGRICULTORES PROVINCIA DEL CHOAPA**

**“OPTIMIZACIÓN DEL SISTEMA DE RIEGO
EMBALSE CORRALES
RÍO CHOAPA”**

INFORME FINAL

ANEXO 1

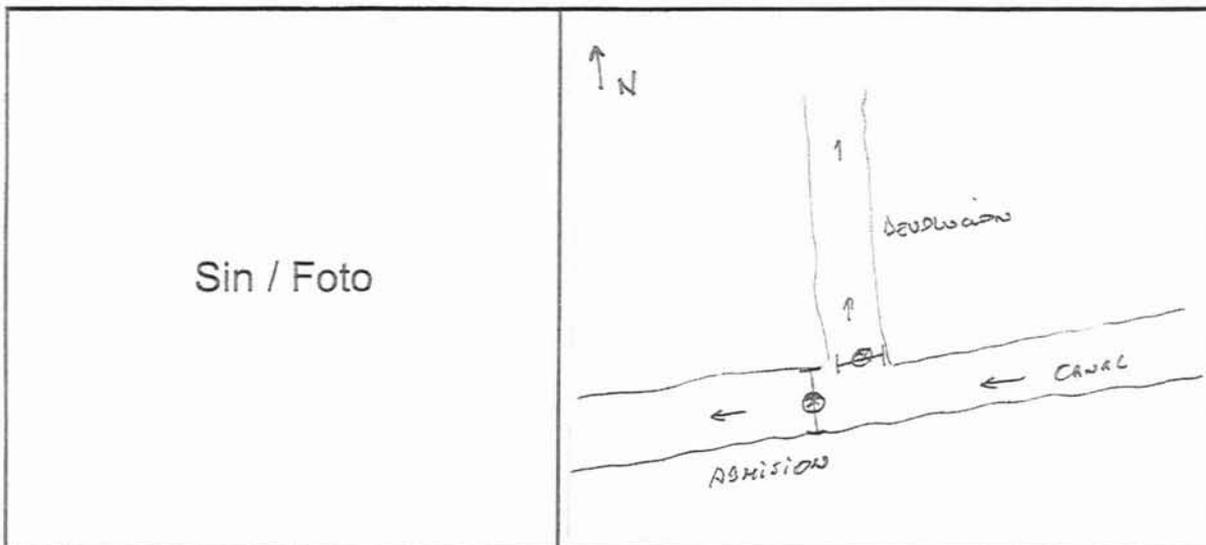
Cruce de quebrada, tubo de sing. corrugado de un largo de 12 mts. Aprox. 10 mts. Antes de llegar a la tubería el canal esta revestido con cemento y piedras, los costados de la tubería están protegidos con gaviones para que el cause de la quebrada pase sobre esta y no caiga al canal.

Las crecidas de la quebrada han erosionado la superficie de la tubería quedando propensa a roturas.
El canal se encuentra revestido desde la salida de la tubería 500 mts. a base de hormigón armado.

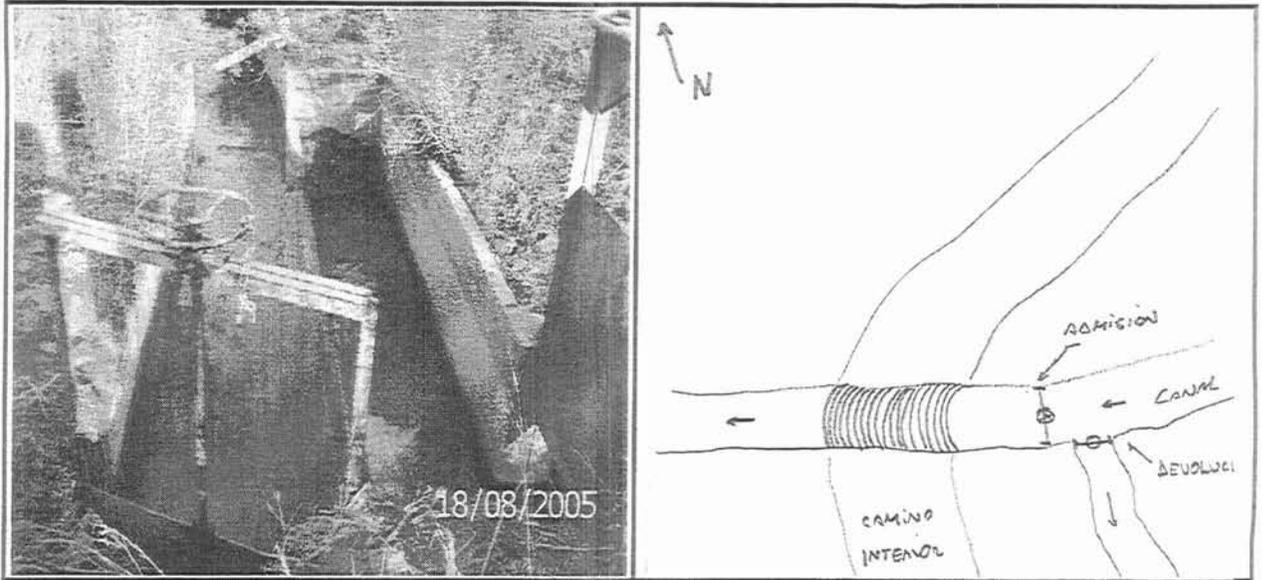
Toma rustica de patas de cabra, ubicada a unos 50 m del camino que une las localidades de Chillepin con Cuncumen. Desde la bocatoma a las compuertas de admisión y devolución el canal esta revestido 20 m de mampostería y 100 m de hormigón.

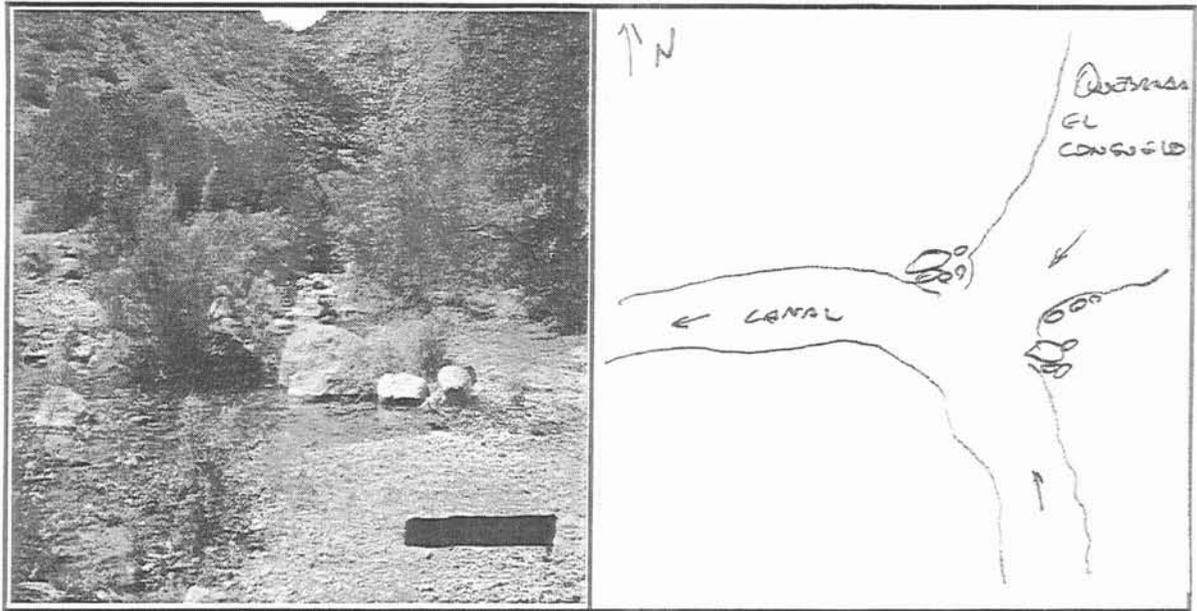
Quebrada Saavedra, esta cae directamente al canal provocando enbancamiento del canal provocando serios problemas.

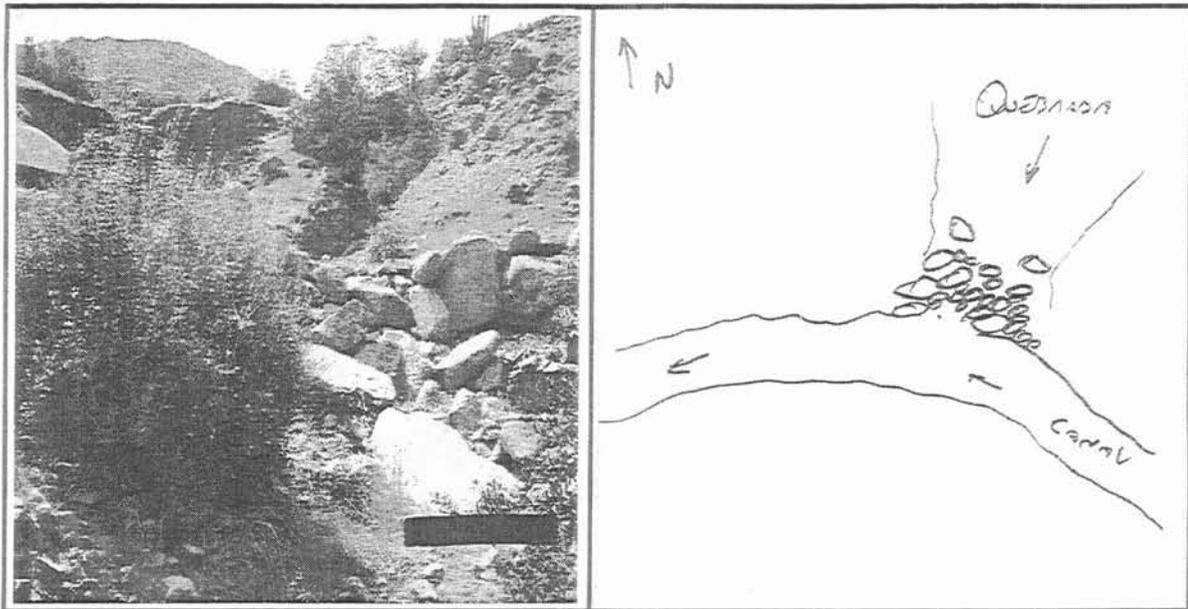
Quebrada El Maqui esta baja directamente al camino y al canal que provoca aterramiento del canal y tiene buena acumulación de agua.

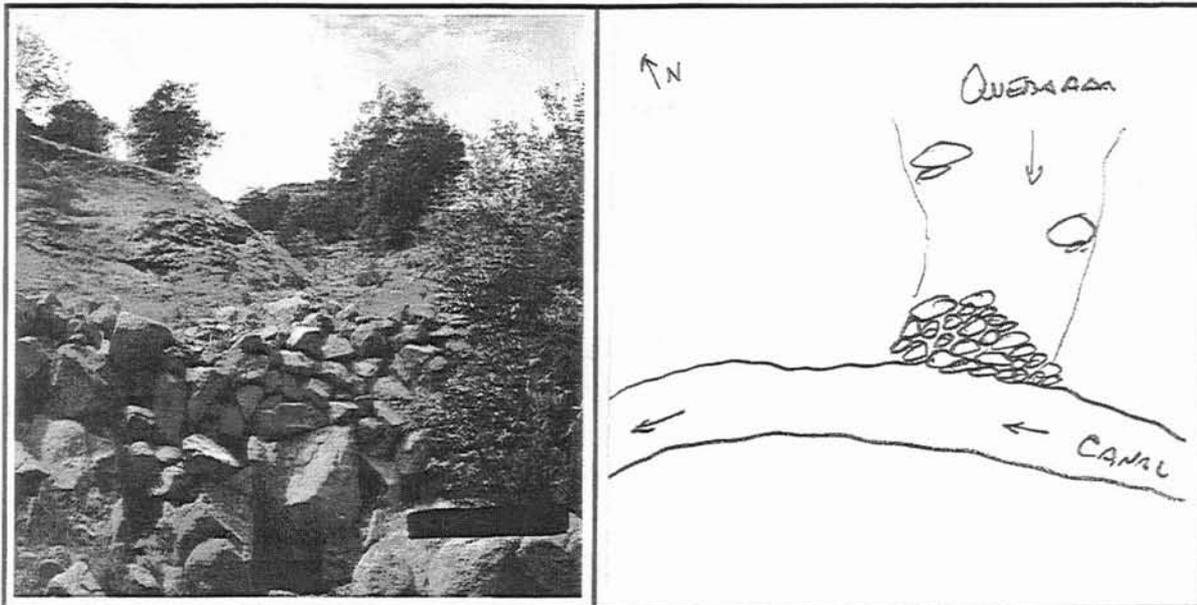
Quebrada Los Aguilera en años lluviosos baja con buen volumen arrastrando lodo al canal provocando graves problemas al camino que se encuentra arriba del canal y al mismo canal produciendo cortes del agua de riego .

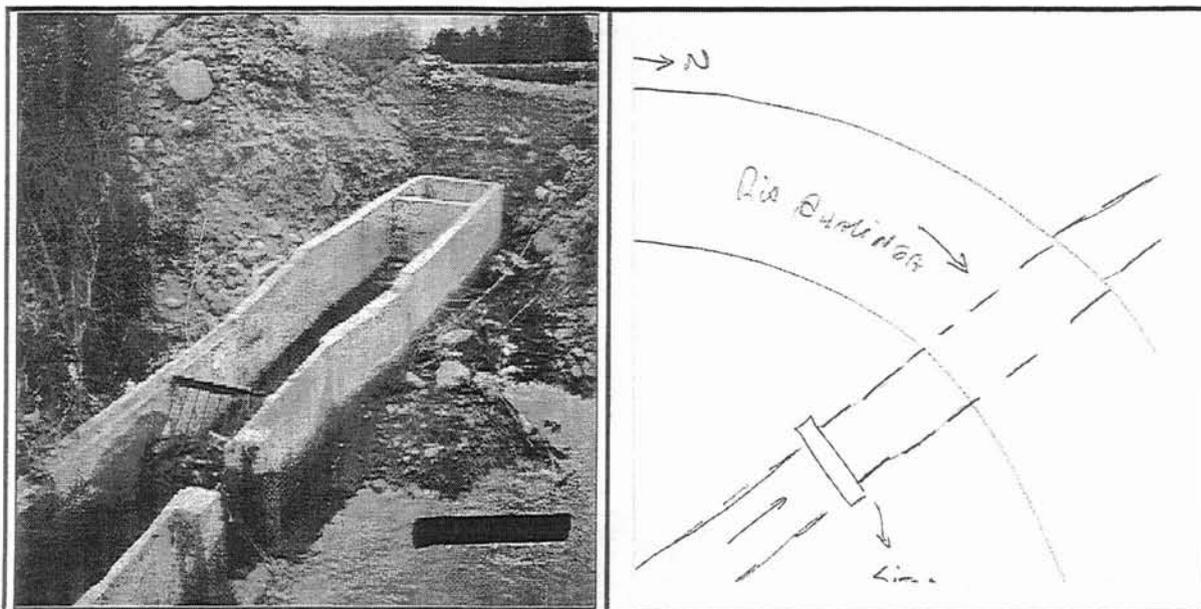
Este revestimiento es una obra terminada pero no aprobada y entregada.
