Ciprés Consultores Ltda.  
Arqueología

## **Anexo A: Informe Inspección Arqueológica "Proyecto Adecuación de Áreas de Lixiviación" Compañía Minera Doña Inés de Collahuasi Región de Tarapacá**

**Ciprés Consultores Ltda.**

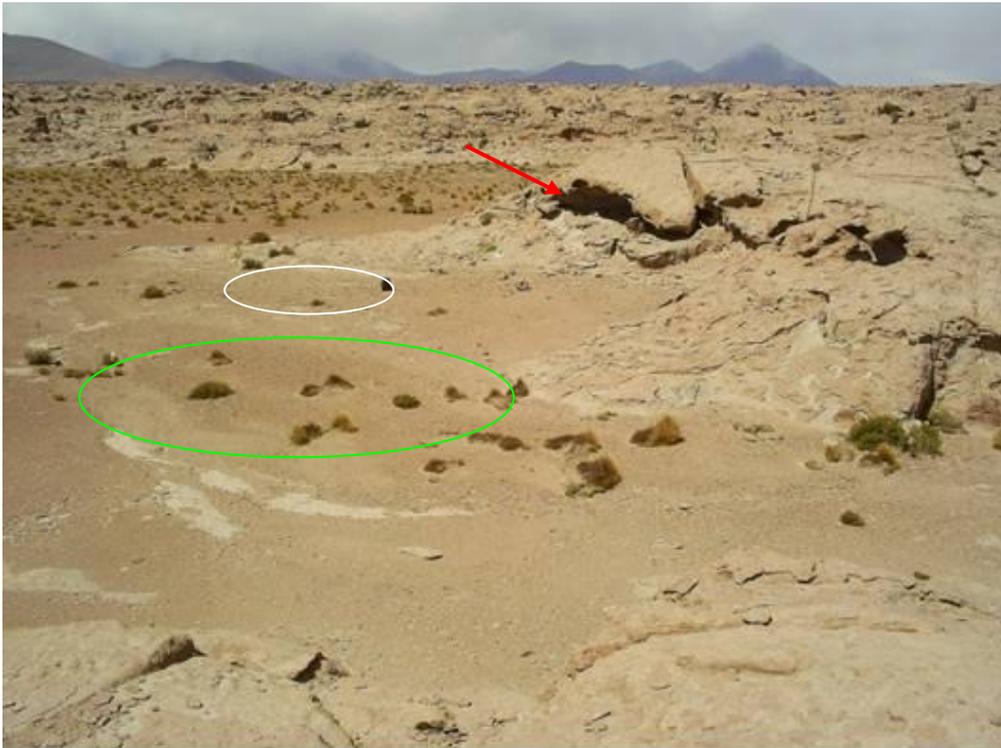
**Descripción:** El hallazgo corresponde a un sitio arqueológico pre hispánico y posiblemente reutilizado en período histórico. Se emplaza al interior de un afloramiento rocoso el cual deja una suerte de cavidad protegida de aproximadamente 30 metros (N-S) por 60 metros (E-W), abierto hacia el Este. Se encuentra en regular estado de conservación.

Además se observaron fragmentos de vidrios de botella y fragmentos de lata y metal en escasa proporción en el sitio indicando su reocupación histórica para fogones o abrigo de individuos en tránsito en el sector.

Vista desde el Norte del sitio arqueológico N° 1. Flecha roja indica alero; círculo blanco concentración malacológica; círculo verde concentración de lascas.

Se recomienda para los hallazgos de filiación prehispánica realizar un salvataje de estos hallazgos lo que contempla una recolección superficial sistemática intensiva y extensiva de los materiales, realizando polígonos georeferenciados al sector de las concentraciones, que permitan un posterior análisis espacial de estas distribuciones en las concentraciones de material cerámico. De no ser posible evitar la intervención del sitio arqueológico N° 1, se recomienda coleccionar el material disperso en superficie y sondear si existen depósitos bajo la superficie de estos hallazgos, de ser así se recomienda un salvataje de los componentes materiales que fuesen registrados en estas condiciones.

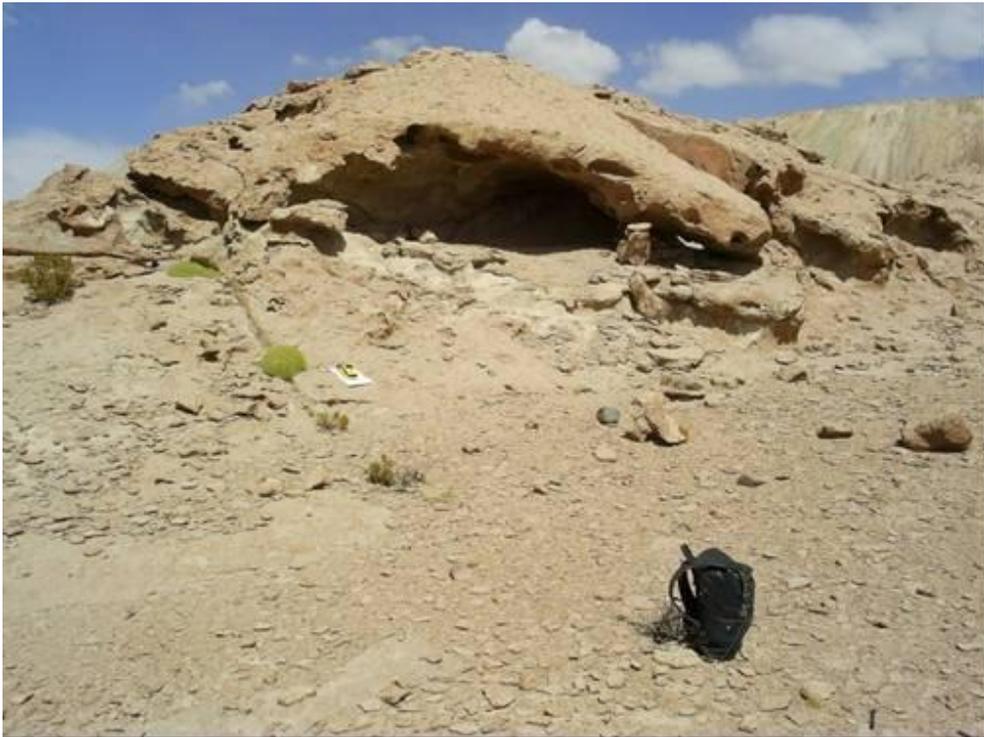
El punto de referencia de las coordenadas corresponde a un sector de la formación rocosa utilizada como alero donde se ha dispuesto una hilera simple de rocas para cubrir el margen Norte bajo la roca de modo de dejar una abertura hacia el Este. En su interior se observan restos de trazas de carbón y la matriz presenta lentes de ceniza.

Imagen del alero en el sitio arqueológico N° 1.

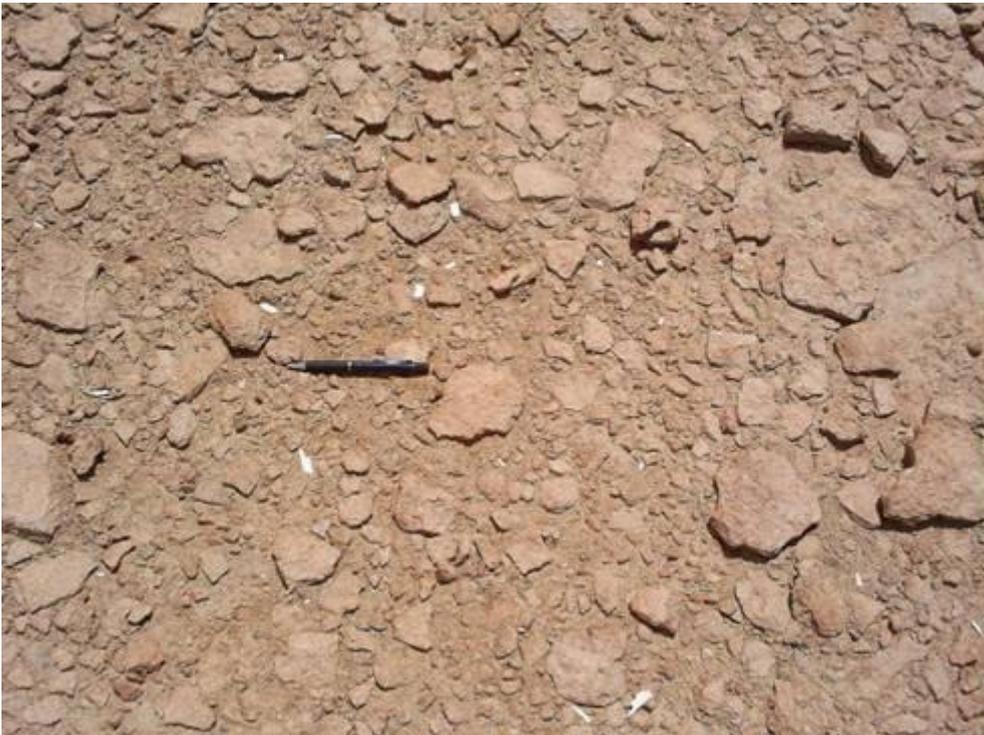
A pocos metros hacia el costado Este de la abertura del alero se registró una concentración de fragmentos malacológicos en escasa densidad posiblemente pertenecientes a valvas de ostión. Estas se georeferenciaron en las coordenadas UTM: 7.679.932 N / 541.258 E / 4.205 m.s.n.m.

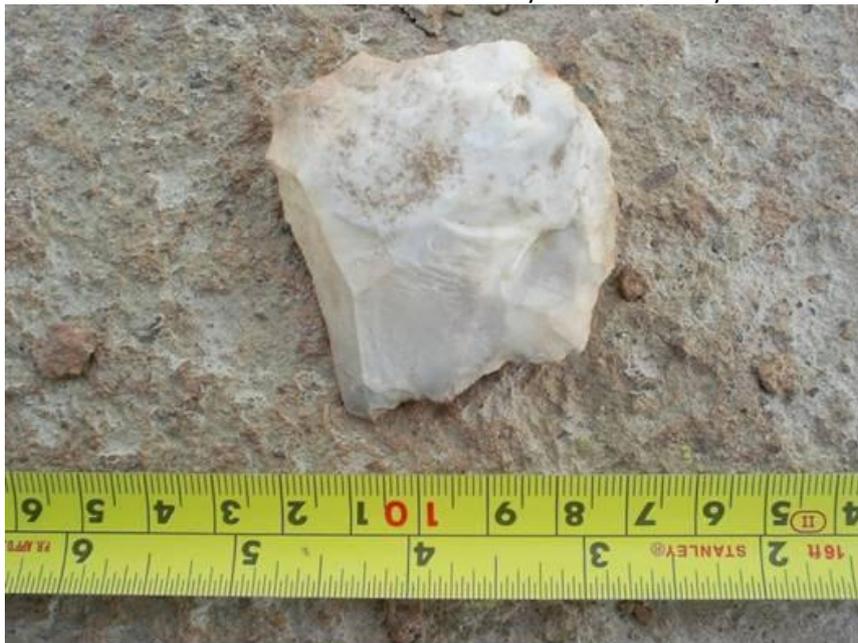
- Raspador sobre calcedonia: 7.679.997 N / 541.219 E / 4.207 m.s.n.m.

Respecto de los materiales registrados, se observaron materiales expeditivos y formatizados, destacando una concentración de lascas primarias y secundarias, un núcleo con desbaste del mismo material y un raspador sobre calcedonia, así como también lascas secundarias de calcedonia dispersas en el sector. No se registraron fragmentos textiles ni cerámicos.

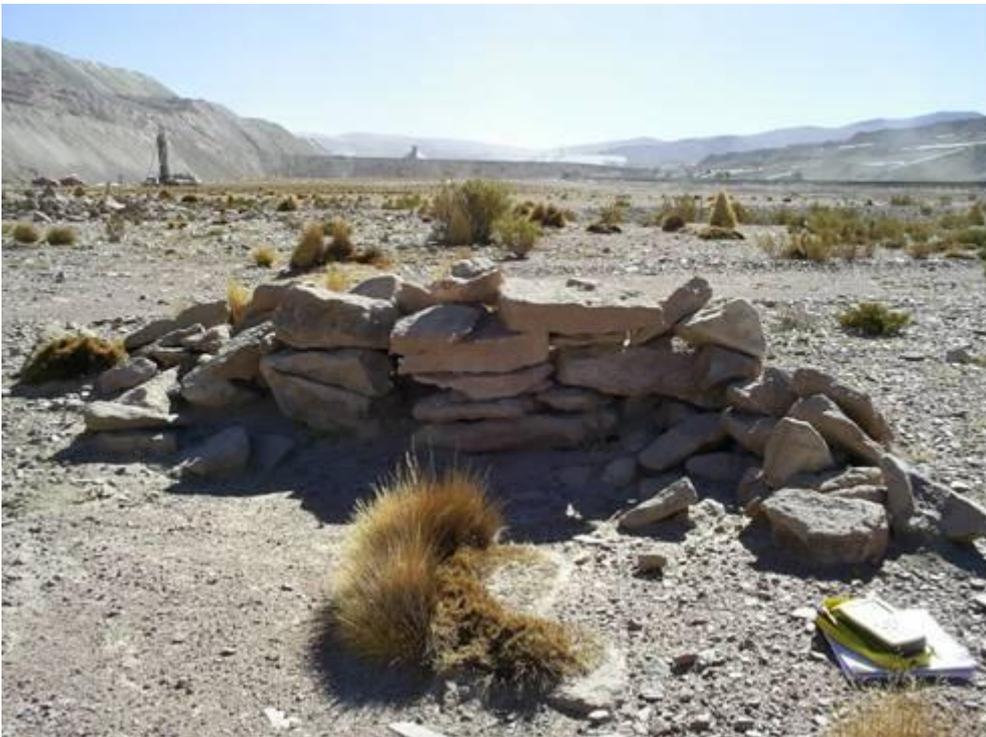
Imagen del Hallazgo N° 9.

**Descripción:** Corresponde a una estructura simple a modo de paraviento o refugio posiblemente de filiación histórica. Presenta unas dimensiones de 280 cm (N-S) x 210 cm (E-W) x 50 cm alto, con una abertura hacia el Este. Se emplaza a unos 15 metros del tramo Noroeste de la línea del ferrocarril del tramo Ujina-Ollagüe, por lo que puede encontrarse asociada la construcción de esta estructura a la línea férrea. La estructura presenta hilada doble de rocas y a su alrededor se observaron fragmentos de vidrio y evidencia de quema.

Respecto de la intervención de los hallazgos concernientes a estructuras de filiación histórica como las que no se ha logrado determinar su filiación dado la falta de materiales culturales para su adscripción se recomienda un registro acabado de estas estructuras.

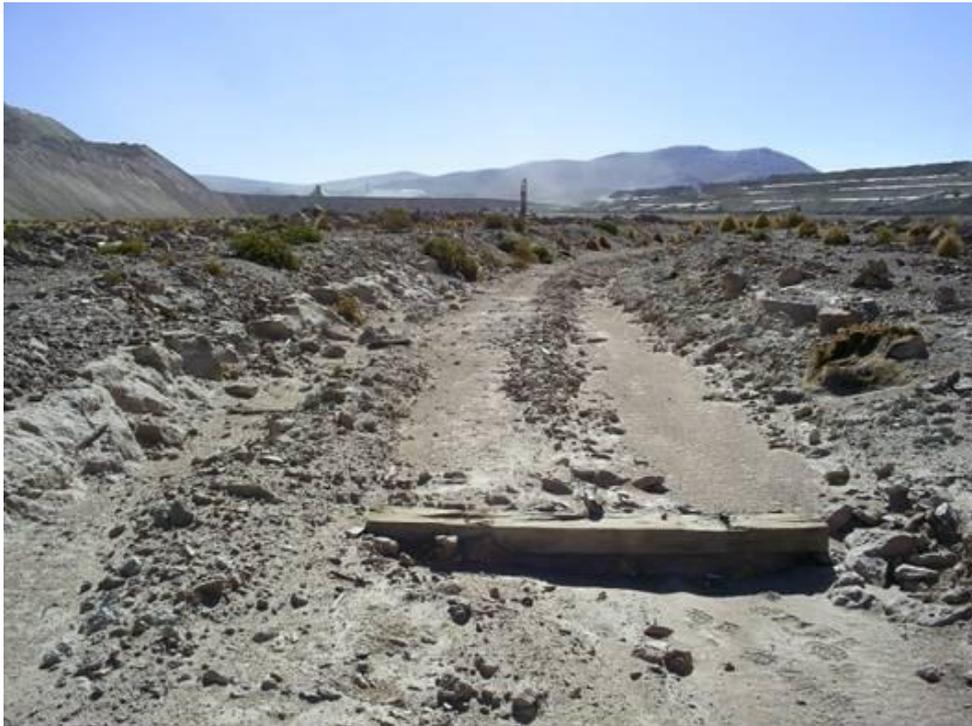
Hasta este punto se observa una remoción de la matriz donde las rocas se han dispuesto hacia ambos costados del tramo intervenidos, presentando un relleno que continúa rumbo al Noreste (de NW a NE). Se observa que las rocas removidas por la construcción de esta línea han sido reutilizadas configurando estructuras del tipo de refugios, fogones, corrales y un pircado derruido, todos estos a ambos costados del tramo de la línea ferroviaria. En la línea se observan restos de madera de postes, vigas, pernos de filiación histórica, fragmentos de vidrio, cartón, latas y telas textiles. La vegetación ha colonizado los márgenes de la línea de coirones y de arbustos rastreros.

Las estructuras se encuentran en regular estado de conservación, algunas de ellas derruidas posiblemente al momento de levantar la línea férrea o por causas naturales. No se registraron materiales culturales de filiación prehispánica en el sector de estos hallazgos.

Imagen de la línea ferroviaria, vista desde el Este del tramo Sur de esta línea.

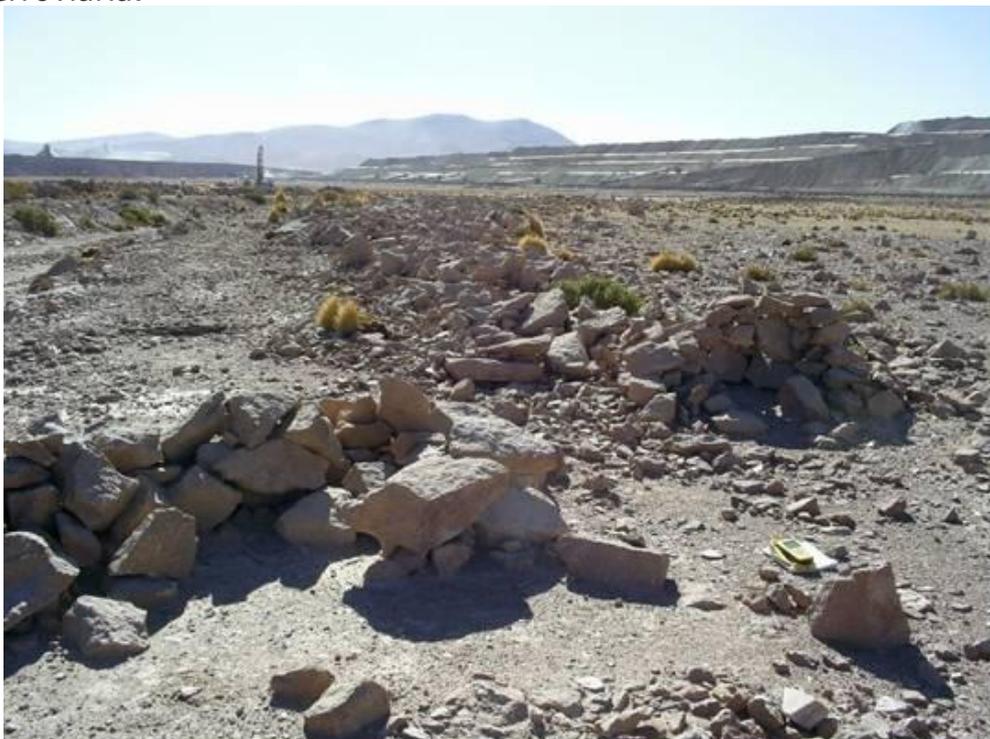
- UTM: 7.680.060 N / 540.767 E / 4.223 m.s.n.m. Dos estructuras semicirculares simples con fragmentos de vidrio y restos de quema orientadas hacia el Este. de 1,5 x 2 metros y de 2 x 2 metros, ambas de no más de 50 cm de alto, emplazadas al costado Norte de la línea ferroviaria.

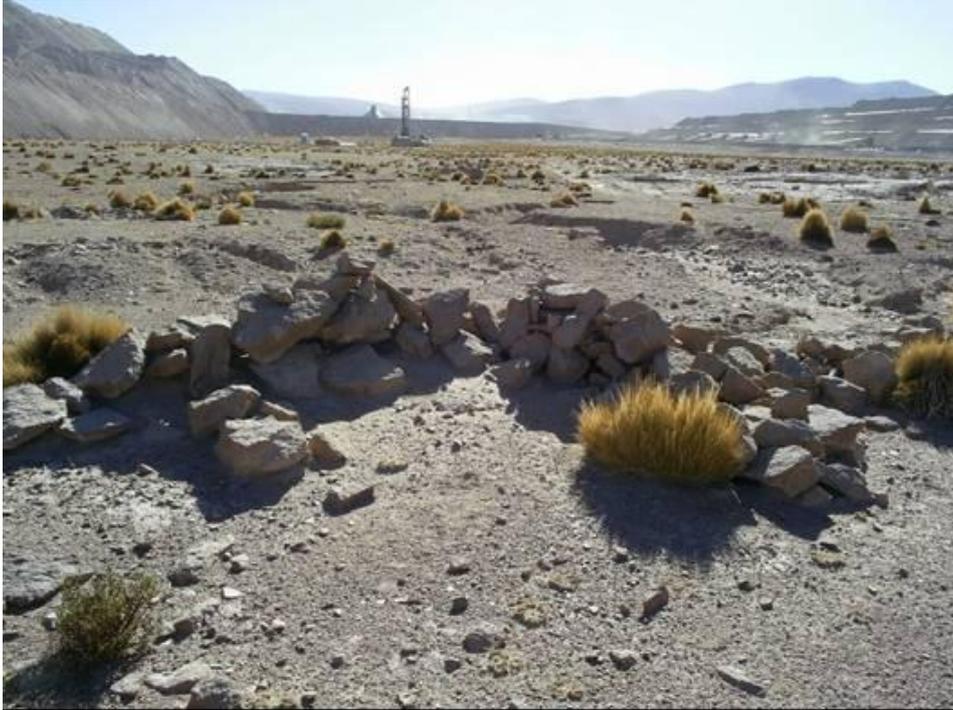
- UTM: 7.680.130 N / 540.660 E / 4.227 m.s.n.m. Dos estructuras simples, la primera semicircular abierta hacia el Este de 2,5 x 2 metros x 40 cm de alto. El segundo es un fogón de 1 metro x 80 cm x 30 cm de alto.

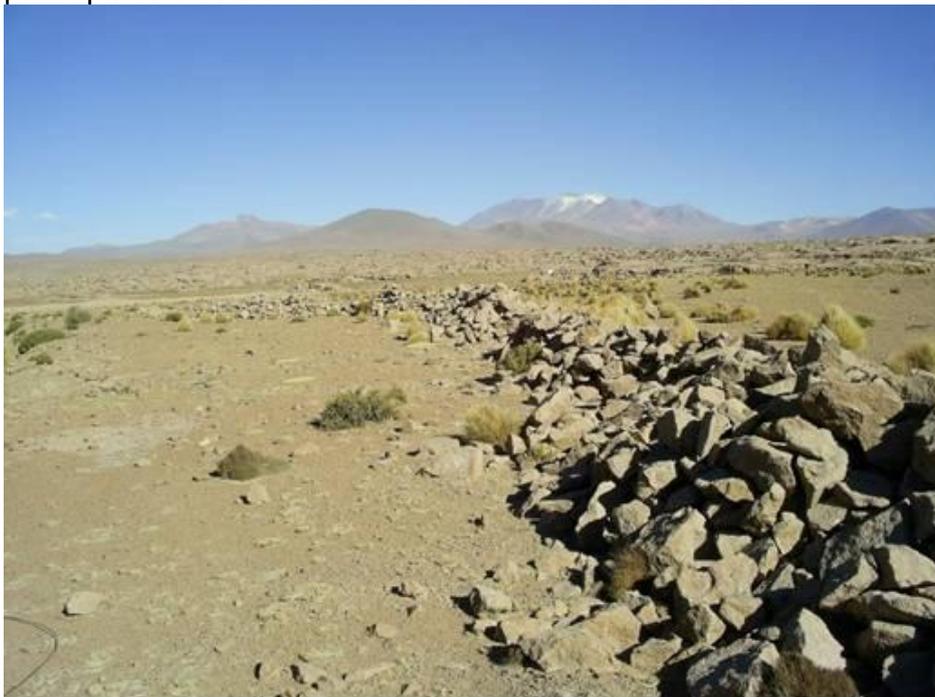
- UTM: 7.680.129 N / 540.648 E / 4.228 m.s.n.m. Corresponde a un muro simple o pirca derruida al costado Sur de la línea férrea.

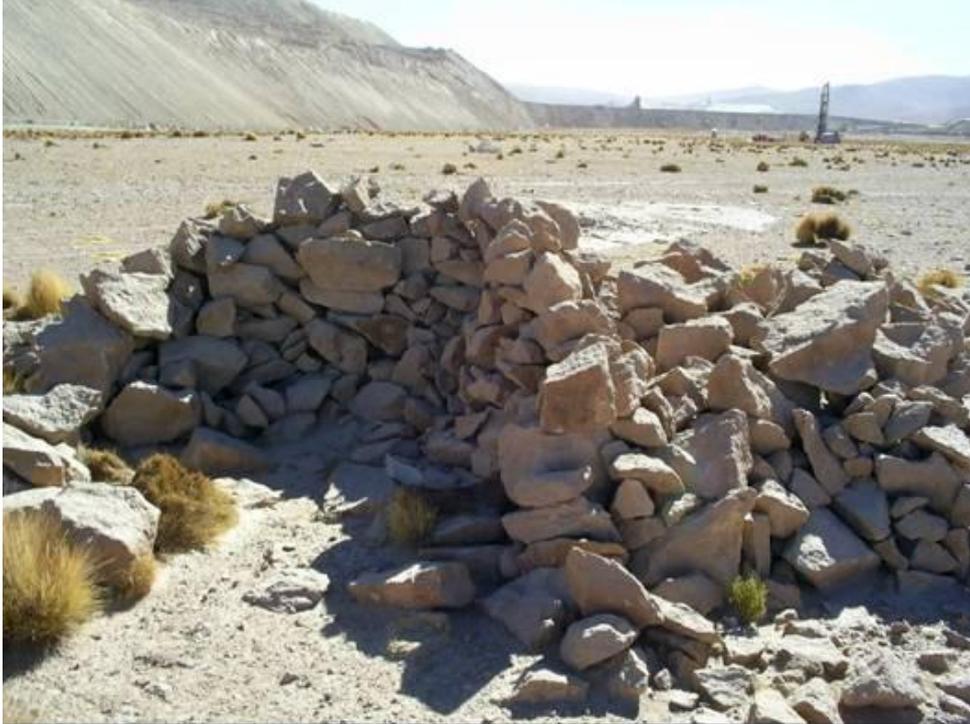
- UTM: 7.680.087 N / 540.672 E / 4.229 m.s.n.m. Estructura semicircular de dimensiones estimadas de 3 x 2 metros x 1.5 metros de alto, con abertura hacia el Este.

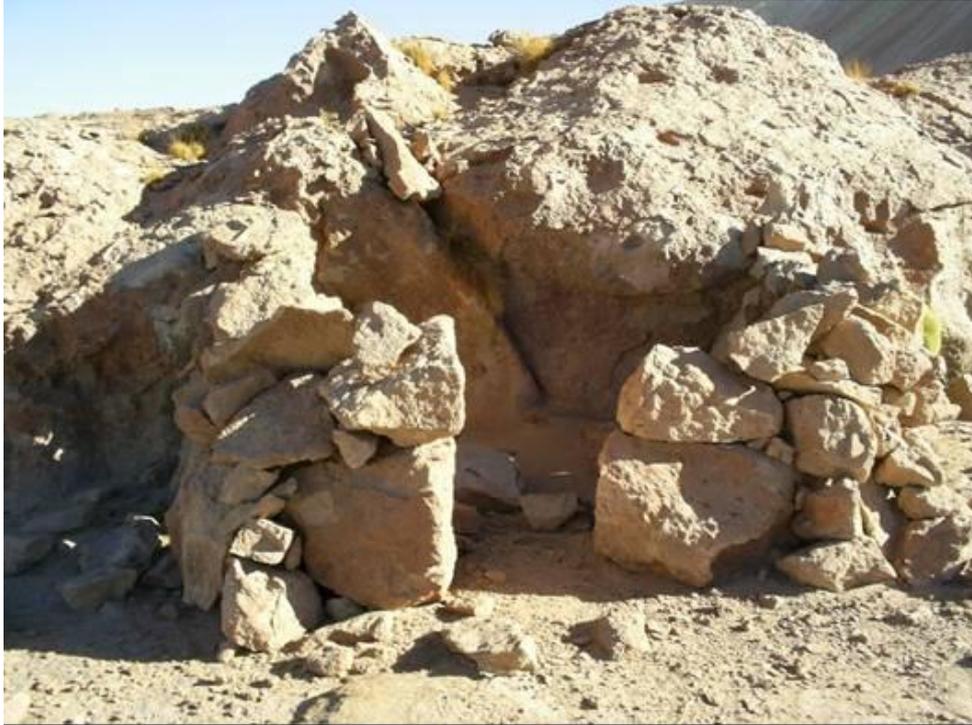
Imagen del Hallazgo N° 11.

**Descripción:** Este hallazgo corresponde a una estructura semicircular pircada sin argamasa con abertura Norte, utilizando el afloramiento rocoso hacia su costado Sur. Se observaron restos de metal, osteofauna y fragmentos de vidrio, no registrando restos materiales culturales de filiación prehispánica. Sus dimensiones son de 3 x 2,5 metros x 1,3 metros de alto. Presenta un estado de conservación regular a bueno.

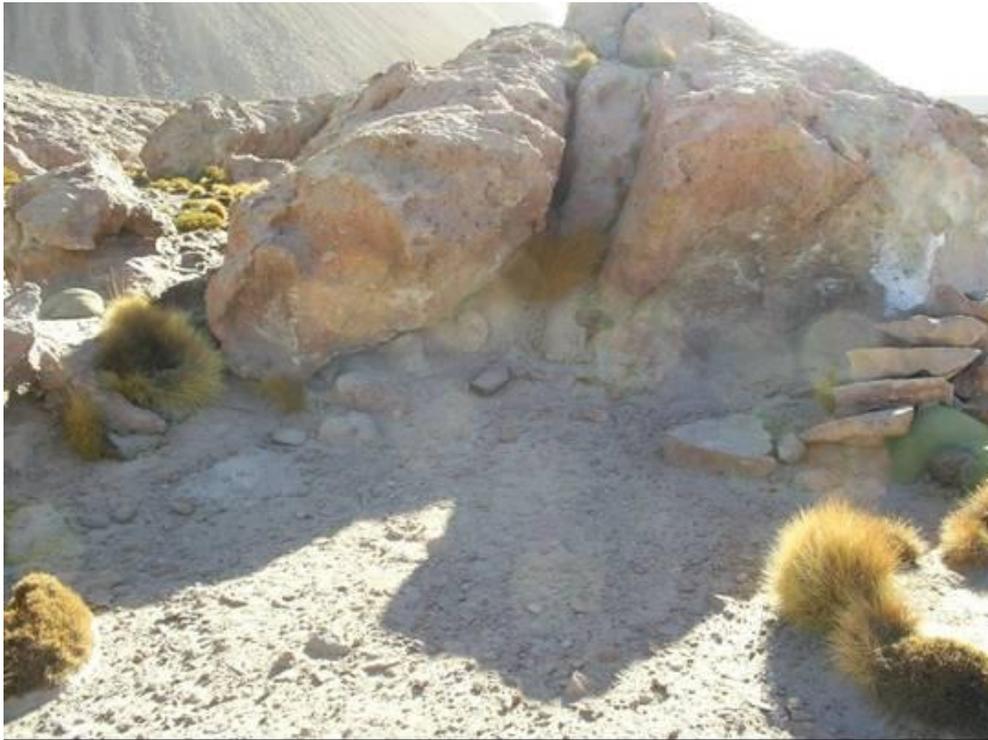
Vista del Hallazgo N° 12.

**Descripción:** Este hallazgo corresponde a una estructura simple de hileras de rocas al costado Este de un afloramiento rocoso. En su interior y entorno se observaron fragmentos de vidrio y plástico no registrando materiales culturales de filiación prehispánica en torno a este.

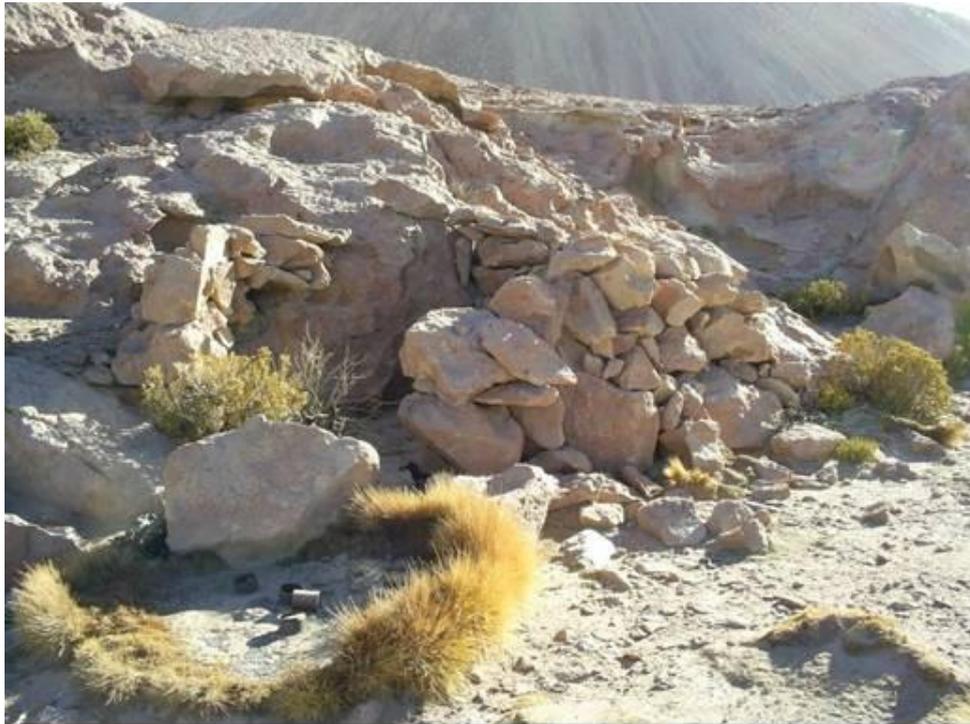
Imagen del Hallazgo N° 13.

**Descripción:** Corresponde a una estructura semicircular pircada sin argamasa con abertura hacia el Este. Se observa evidencia de quema en su interior y restos de latas, papel, plásticos y osteofauna, no registrando materiales culturales de filiación prehispánica en torno a este.

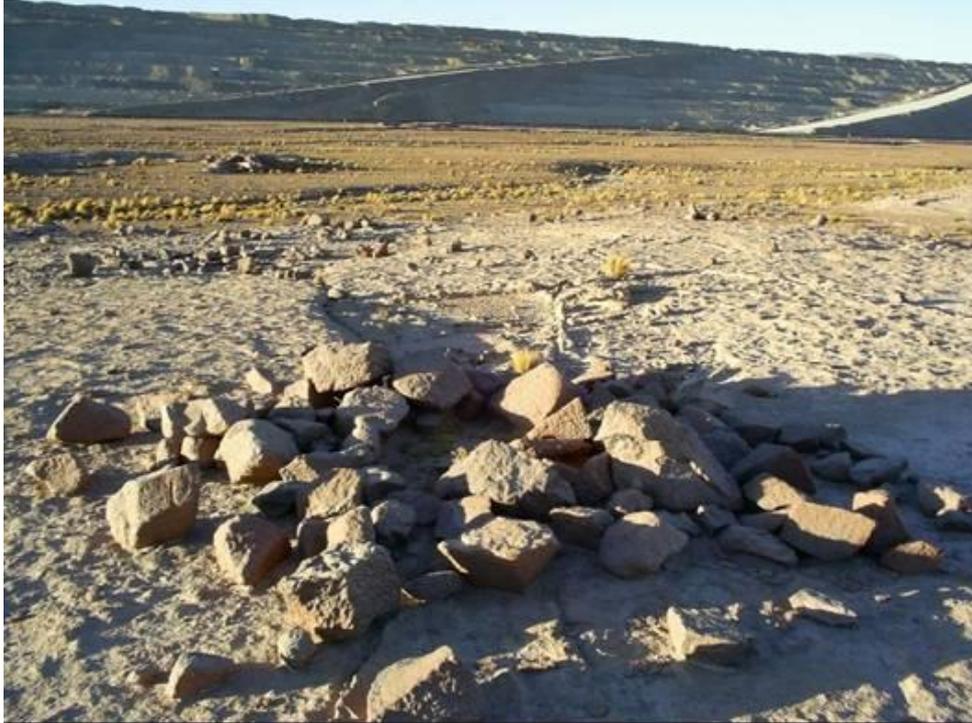
**Descripción:** Corresponde a una estructura derruida, posiblemente a un túmulo sobre un afloramiento rocoso, de dimensiones aproximadas de 2 x 2 m. y de 30 cm. de alto. Presenta visibilidad predominante hacia el Norte y Este. No se registraron materiales culturales en su interior o alrededor de este.

Imagen del hallazgo N° 14, de fondo actuales pilas de lixiviación.

3.- Por último está el caso del hallazgo N° 14 se caracteriza por una disposición de rocas a modo de túmulo sobre un afloramiento rocoso el cual se encuentra derruido. Ninguno de estos hallazgos presentó registro de materiales culturales de ninguna índole por cuanto se hace difícil una aproximación a su filiación cultural.

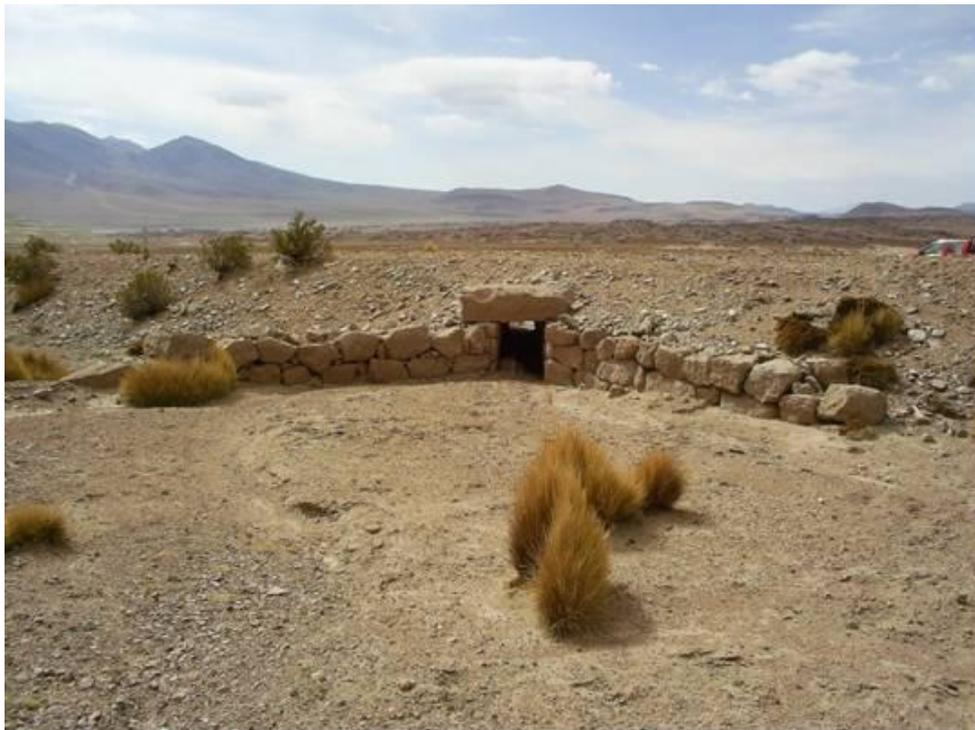
**Descripción:** Corresponde a una estructura del tipo obra de arte para canalización de aguas bajo la línea del ferrocarril. Las dimensiones del costado Sur: 100cm de alto, 260cm de ancho. Largo = 8 metros. Costado Norte: ancho de 7.6 m. Hacia el costado Sur de la línea se observa un cableado posiblemente perteneciente a un tendido eléctrico o telegráfico. Los postes se encuentran removidos de su posición original y quemados en fogones.

Imagen del Hallazgo N° 15, costado Norte.

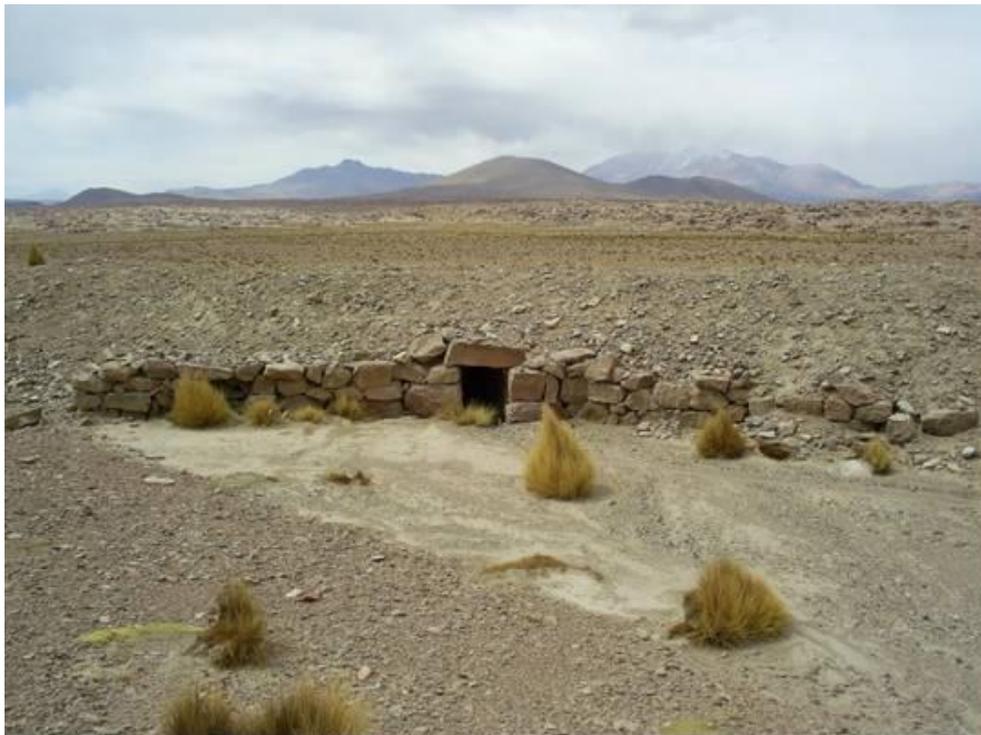
**Descripción:** Corresponde a una estructura del tipo obra de arte para canalización de aguas bajo la línea de ferrocarril (similares características constructivas a la estructura anterior). Las dimensiones del costado Sur: alto = 106 cm, ancho = 210 cm. Largo de la estructura 7.4 metros. Dimensiones del costado Norte: alto = 104cm, ancho = 8.3 metros.

Imagen del Hallazgo N° 16, costado Norte.
