DIAGNÓSTICO DE LA INFRAESTRUCTURA DE RIEGO
EXTRAPREDIAL DE LOS RÍOS
LIGUA Y PETORCA DE LA V REGIÓN Y PROPOSICIÓN DE UN
PLAN DE CONTINGENCIA PARA EVENTOS DE SEQUÍA

PROYECTOS DE PREFACTIBILIDAD
CANAL COMUNERO

JUNIO DE 2004

DIAGNÓSTICO TÉCNICO, LEGAL Y ADMINISTRATIVO DEL CANAL COMUNERO DE PLACILLA Y PROPOSICIÓN DE PROYECTOS DE PREFACTIBILIDAD

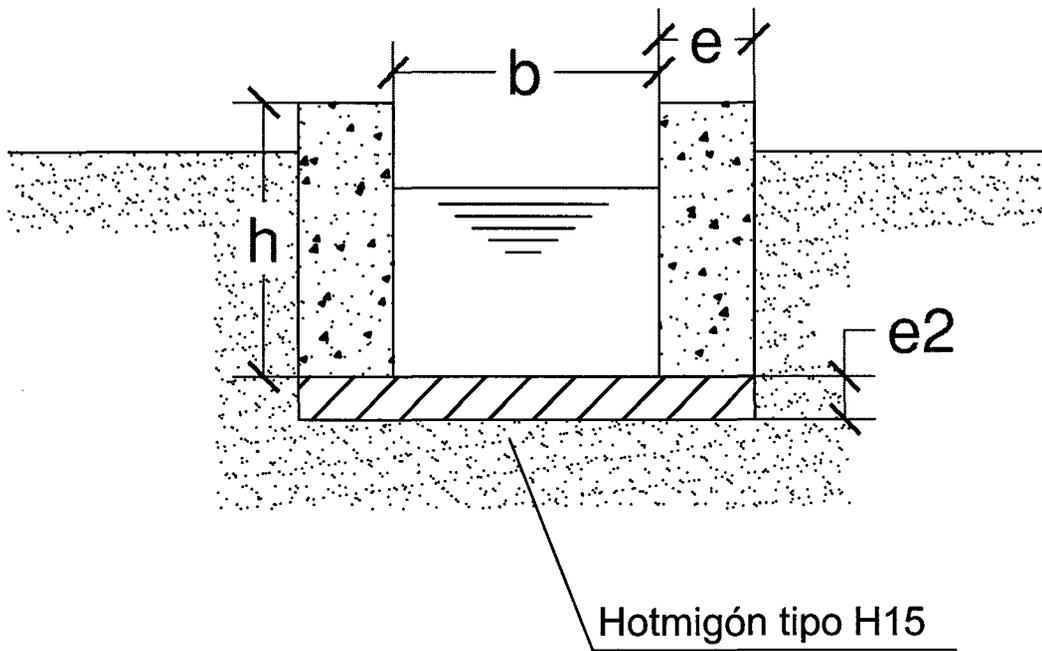
OBRA 1

Tramo del canal con problemas de filtraciones y derrumbes, principalmente en invierno en aproximadamente 2.500 m desde la localidad de Placilla hasta Chacarillas. Además, se observa falta de mantención y abundante vegetación en la sección del canal. En algunos sectores del canal se han realizado reforzamientos de la pared exterior con hormigón debido a los derrumbes anteriormente señalados (Ver Monografía Canal Comunero COMU1 a COMU5 y Registro Fotográfico, Fotografía 1 a 10).

Se propone revestir el tramo de 2.500 m señalado anteriormente, con hormigón H20 y sección rectangular. El ancho basal es de 0,8 m, altura de 0,6 m y grosor de muro de 0,1 m.

Antes de realizar el revestimiento, el canal debe ser desembancado y desmalezado.

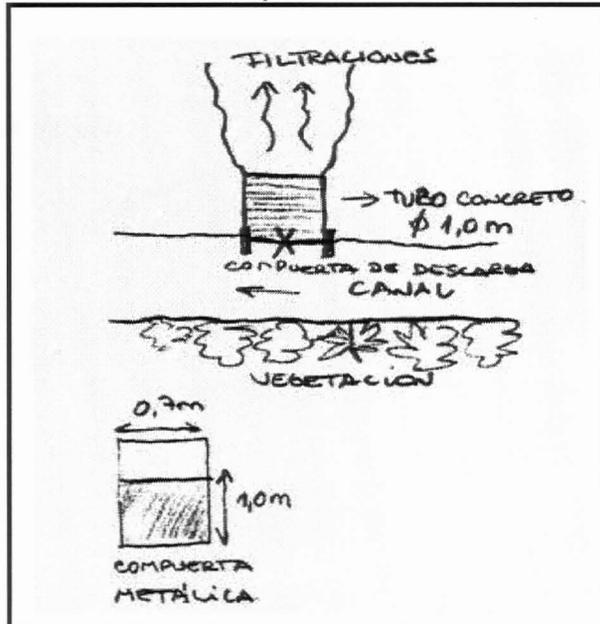
Cuenca: Río Ligua
 Río: Río Ligua
 Canal: COMUNERO
 Código : COMU1

Descripción de la Obra o Tramo: Compuerta de descarga en mal estado, donde además se producen filtraciones.

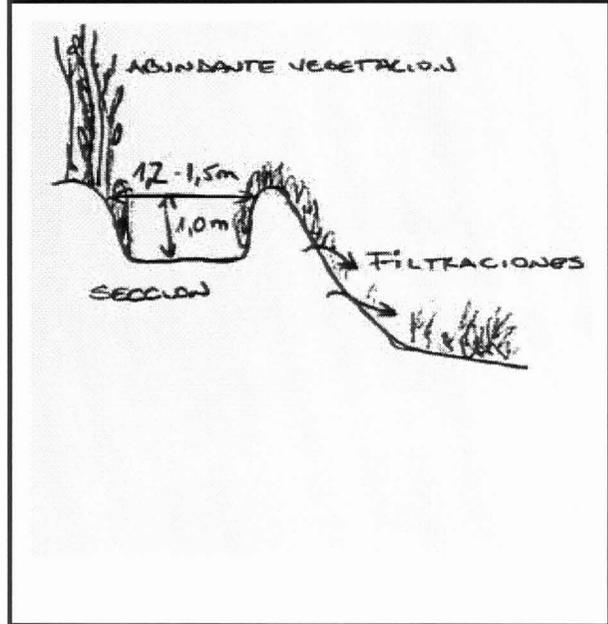
Cuenca: Río Ligua
Río: Río Ligua
Canal: COMUNERO
Código : COMU2

Descripción de la Obra o Tramo: Sección del canal y tramo con problemas de filtraciones en sector Placilla. Existe abundante vegetación en la sección del canal.

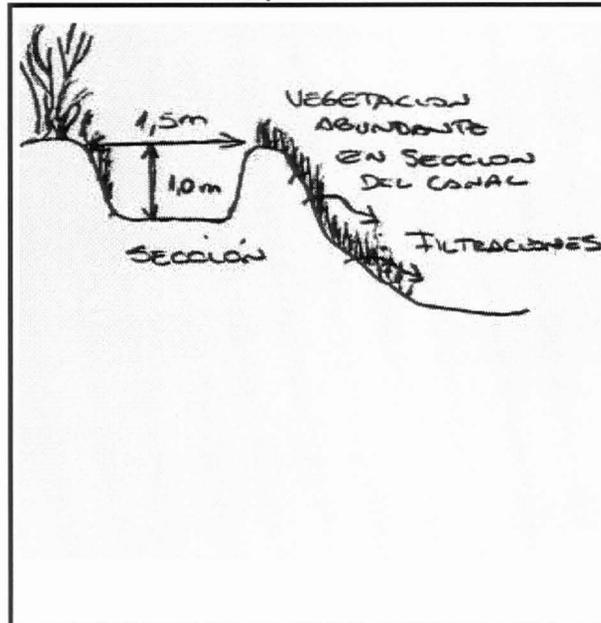
Descripción de la Obra o Tramo: Sección del canal y tramo con problemas de filtraciones en sector Placilla. Existe abundante vegetación en la sección del canal.

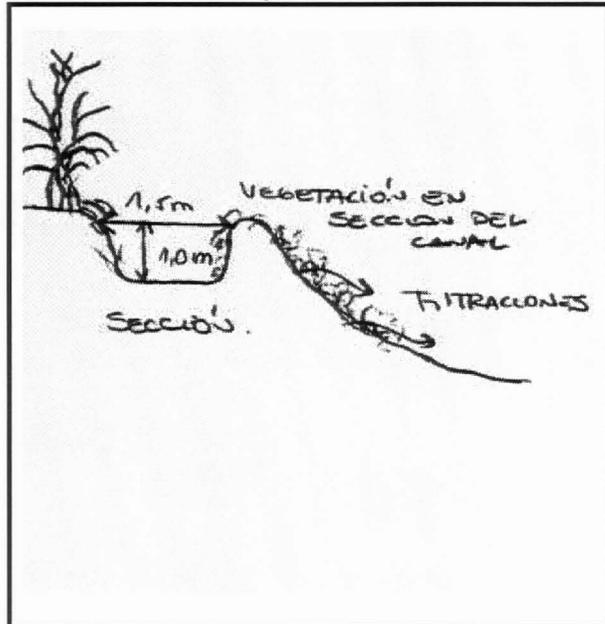
Descripción de la Obra o Tramo: Problemas de filtraciones y abundante vegetación en la sección del canal.

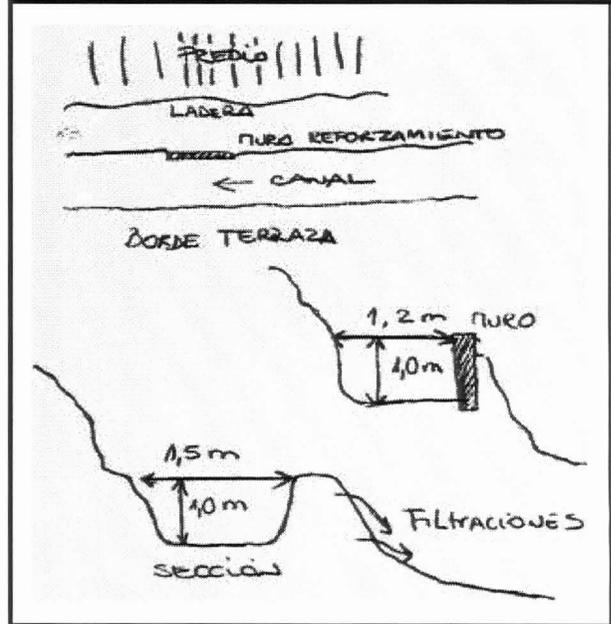
Descripción de la Obra o Tramo: Tramo del canal con problemas de filtraciones y derrumbes, principalmente en invierno. Se requiere revestimiento en aproximadamente 2,5 km desde la localidad de Placilla hasta Chacarillas. Además, se observa falta de mantención y abundante vegetación en la sección del canal. En algunos sectores del canal se han realizado reforzamientos de la pared exterior con concreto debido a los derrumbes anteriormente señalados.

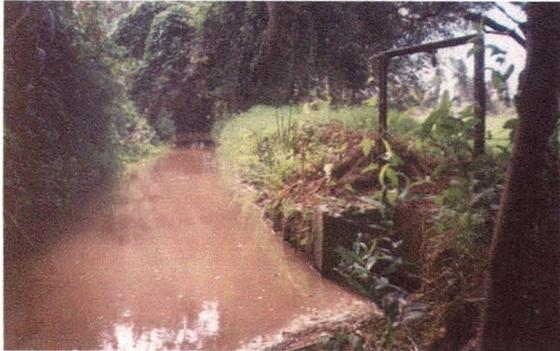
Foto 1. Compuerta de descarga. Estructura en regular estado, se observan filtraciones.

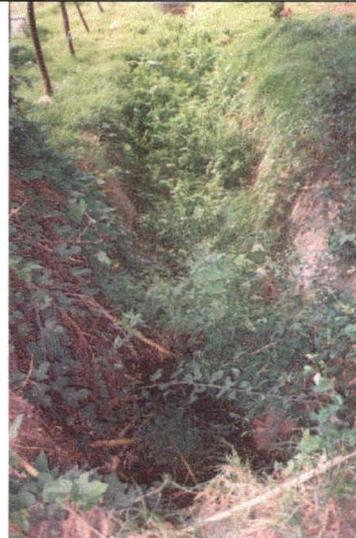
Foto 2. Compuerta de Descarga. Detalle de las filtraciones en este sector.

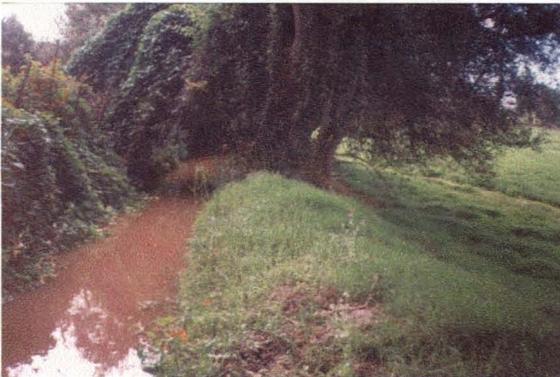
Foto 3. Sección. Sector con filtraciones y vegetación.

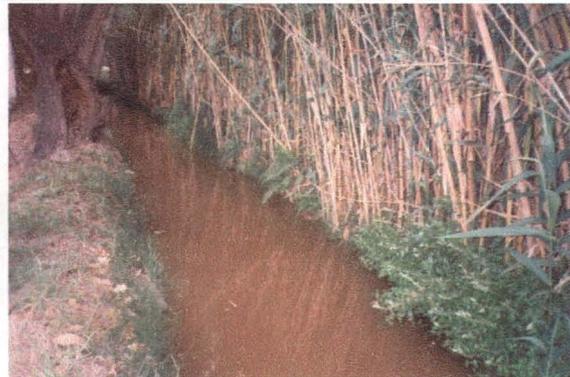
Foto 4. Sección. Sector con filtraciones y vegetación.

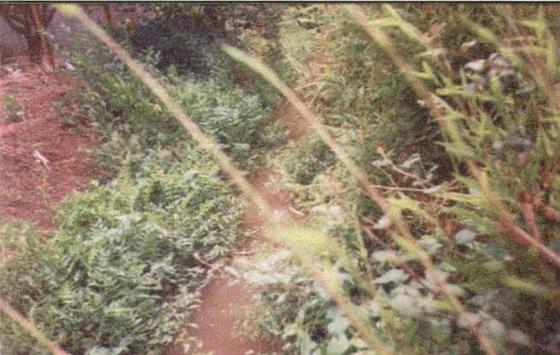
Foto 5. Sección. Sector con filtraciones y abundante vegetación en la sección del canal.

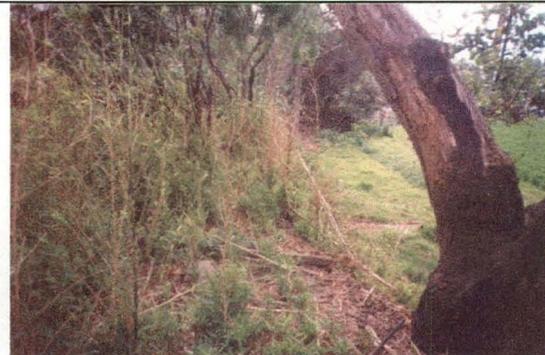
Foto 6. Filtraciones. Tramo donde se aprecian filtraciones.

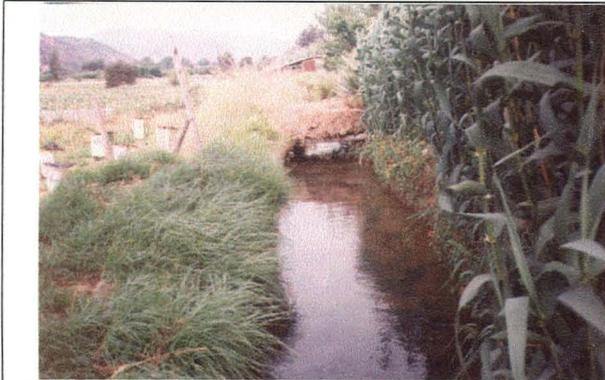
Foto 7. Sección. Sector con filtraciones y abundante vegetación al interior del canal.

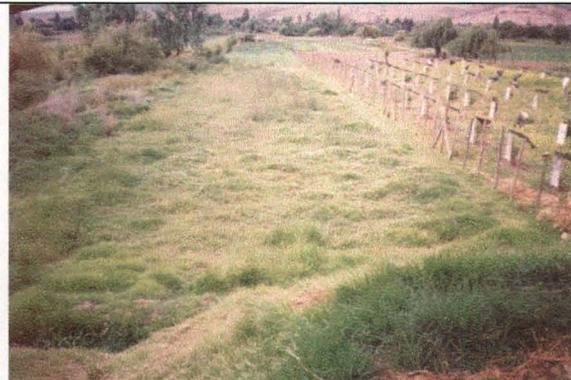
Foto 8. Filtraciones. Detalle de las filtraciones en este sector. Se observa abundante vegetación.

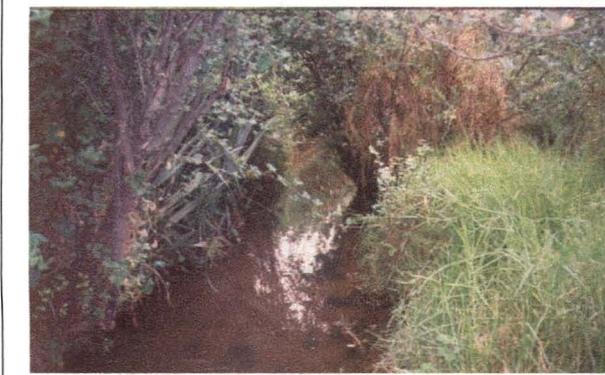
COMU5	6.407.926	284.622	Tramo del canal con problemas de filtraciones y derrumbes, principalmente en invierno. Se requiere revestimiento en aproximadamente 2,5 km desde la localidad de Placilla hasta Chacarillas. Además, se observa falta de mantención y abundante vegetación en la sección del canal. En algunos sectores del canal se han realizado reforzamientos de la pared exterior con hormigón debido a los derrumbes anteriormente señalados. (Ver Registro Fotográfico Canal Comunero, Fotografía 9 y 10) (Plano Ligua 9 de 9)

Foto 9. Sección. Sector con filtraciones y vegetación que limita el flujo de agua.

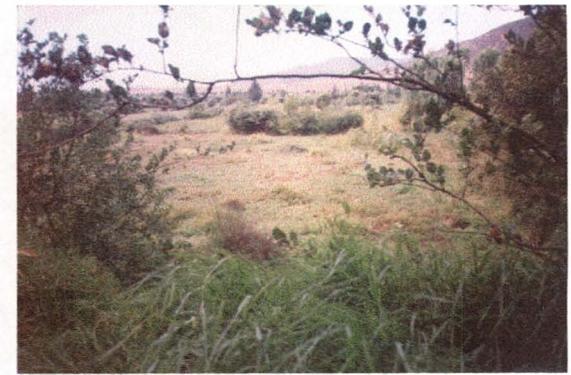
Foto 10. Filtraciones. Se observa abundante vegetación producto de las filtraciones del canal.
