INSTITUTO DE INVESTIGACIONES GEOLOGICAS

PUBLICACION ESPECIAL N° 3

EFECTOS GEOLOGICOS DEL SISMO DE  
TALTAL DEL 28 DE DICIEMBRE DE 1966

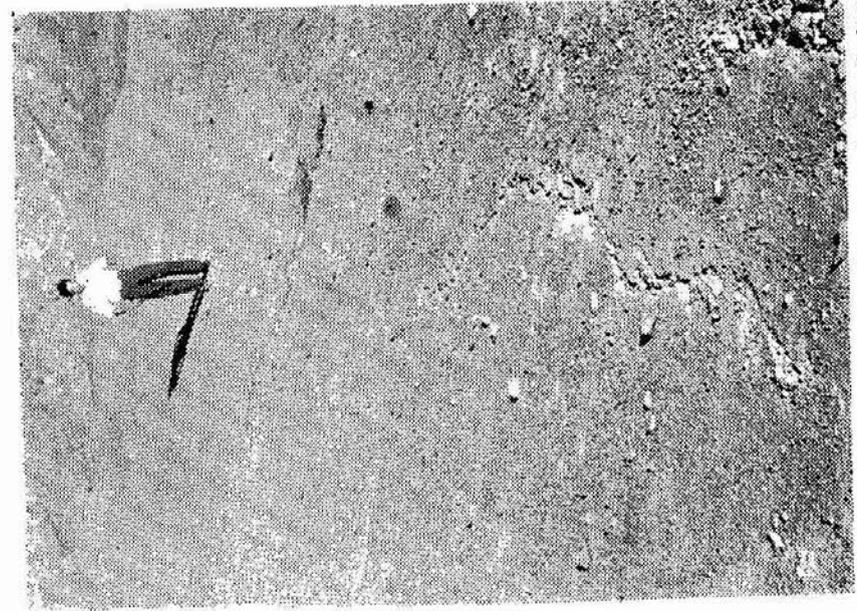
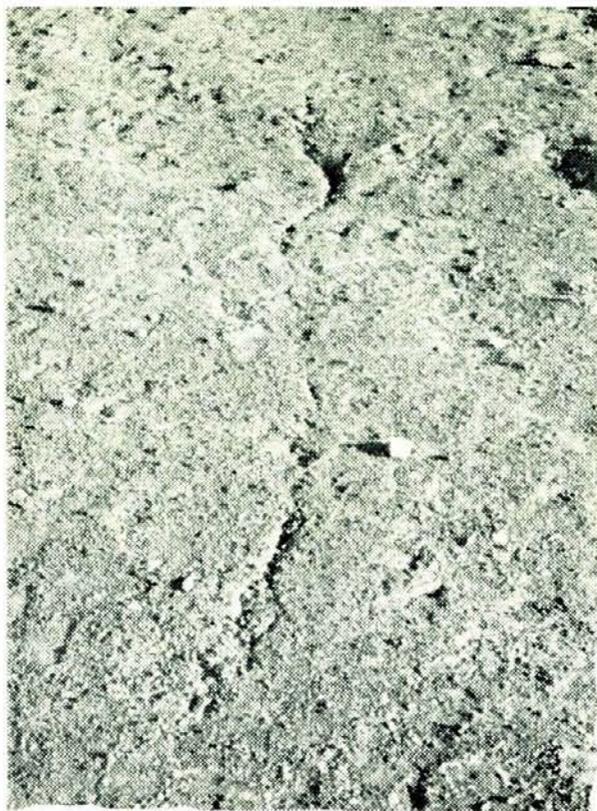
hacia el sur (figs. 4a y b). A lo largo de la falla Taltal se encontraron numerosas fracturas abiertas de 3 a 20 m. de largo y 1 a 4 cm. de ancho, en tres sistemas principales: paralelas a la falla principal (aproximadamente  $N40^{\circ}W$ ), y oblicuas:  $N65^{\circ}-85^{\circ}W$  y  $N30^{\circ}E$ . Eran especialmente notorias en los portezuelos alineados que marcan la traza principal de la falla y en el lado noreste de ella, por cuanto el relleno aluvial es más abundante allí. Sin embargo, también se notó movimiento a lo largo de fracturas pre-existentes en la roca, especialmente en aquellas de dirección  $N5^{\circ}W$ . Las fracturas relacionadas a la falla Taltal disminuyen rápidamente en número al sureste de la quebrada Taltal.

Figura 4a — Fracturamiento del relleno aluvial a lo largo de la traza de la falla Taltal.

Figura 4b — Fracturamiento del relleno aluvial a lo largo de la traza de la falla Taltal.

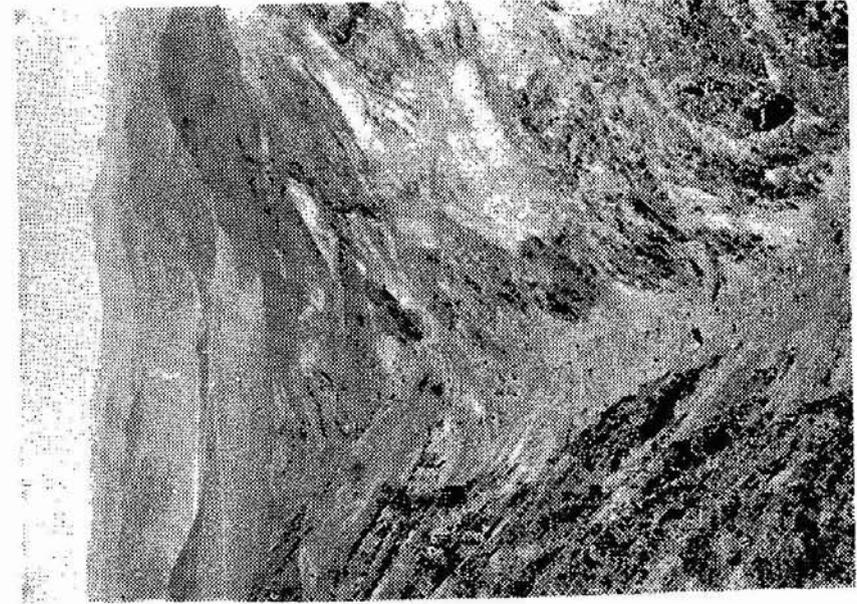
Todas las rocas expuestas están intensamente fracturadas y existe un importante sistema de fallas de corrimiento horizontal dextral, en general paralelo a la costa (St. Amand y Allen, 1960). Existen dos fallas principales de dirección norte que se extienden, una de Paposo al norte llamada Salar del Carmen por Bowes et al (1960) y La Negra por Brüngen (1950), y otra de Taltal al sur, llamada Atacama por Bowes et al (op. cit) que corresponde a la llamada Manto Verde por C. Ruiz (1951), separadas por una falla de dirección noroeste llamada Taltal en este informe. St. Amand y Allen (op. cit.) consideran que la falla Taltal es de corrimiento horizontal sinistral y que ha desplazado a la falla Salar del Carmen hacia el este al sur de ella. Estos autores postulan que las fallas Salar del Carmen y Atacama son una sola falla y la llaman Atacama desde El Salado hasta poco al sur de Iquique (fig. 2). Las zonas de falla principales tienen una buena expresión topográfica, que consiste en escarpas en el relleno aluvial, valles lineales anchos y portezuelos. Además, existen muchas minas alineadas (fig. 3).

Figura 3 — Traza de la falla Atacama desde portezuelo El Saladito hacia el norte.

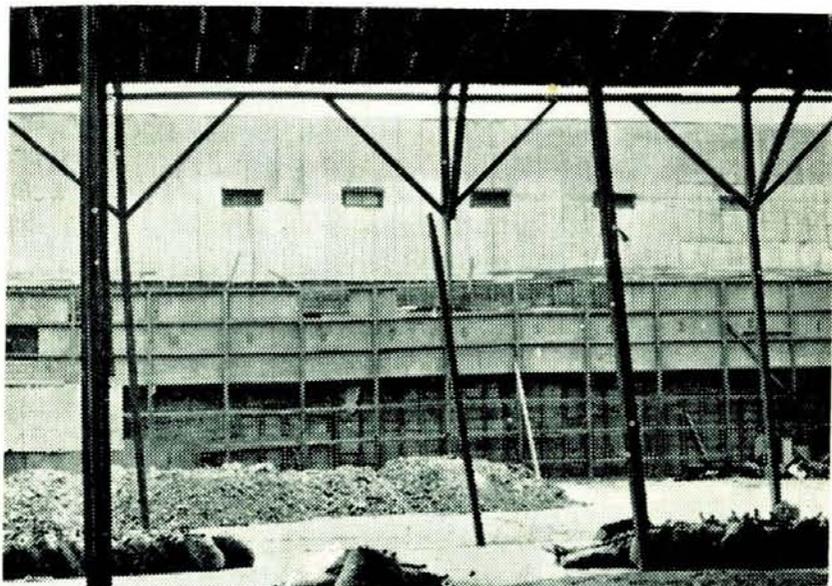
No fue posible determinar una relación clara entre la geología y los daños en Taltal. Sin embargo, hay algunos indicios que hubo mayor concentración de daños en el área con relleno artificial que bordea la costa y a lo largo de la traza de la falla Atacama. En la calle Martínez se produjo un hoyo (fig. 11) en el suelo, que probablemente corresponde a compactación del relleno de una antigua prospección minera. También hubo un hundimiento del terreno en el patio de una casa. Ambos fenómenos se produjeron aproximadamente en línea con la traza de la falla Atacama. Un galpón de madera para almacenamiento de minerales de propiedad de ENAMI, ubicado en calle Martínez, sufrió la inclinación del techo hacia el noroeste (fig. 5).

Figura 5 — Galpón de almacenamiento de minerales (ENAMI) en calle Martínez, Taltal, cuyo techo se desplazó hacia el noroeste.

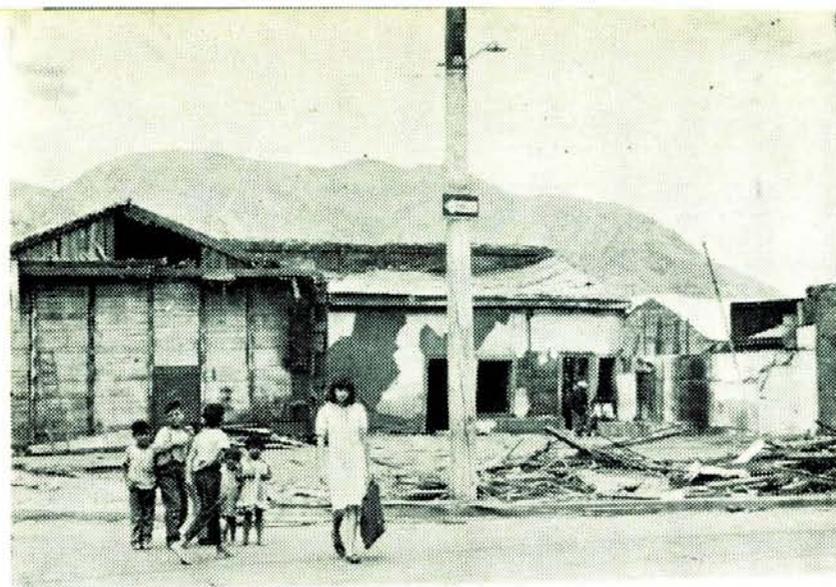
En Taltal, los daños producidos en 250 casas, de un total de 1.100, eran severos y requieren demolición. Las casas estaban construidas de madera, adobe, caña con barro, planchas corrugadas, concreto con mortero de arena marina y algunas de bloquetas de cemento (figs. 6 y 7). La mayoría de los edificios muy dañados eran viejos y estaban en malas condiciones antes del sismo. Especialmente, las "polillas" habían dañado severamente las estructuras de madera dejándolas en precarias condiciones de estabilidad. La mayor parte de los daños se debe a la caída de paredes de concreto y de construcciones de adobe (A. Thomas, 1967). Los pilares metálicos de un muelle antiguo fallaron debido principalmente a que los pernos de unión a la estructura superior se habían oxidado hasta el punto de prácticamente desaparecer mucho antes del sismo (fig. 8). Algunos muros de contención fallaron, sin que pueda establecerse si fue a causa del empuje o del desmoronamiento del material

Figura 6 — Casas de madera, caña y barro destruidas en calle Torreblanca, Taltal.

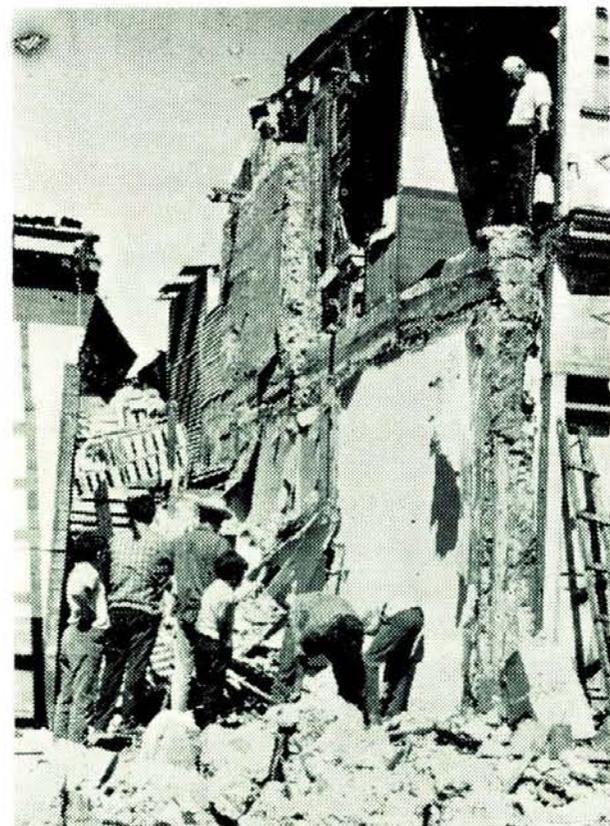
Figura 7.— Casa de construcción mixta de madera y concreto destruida en Taltal.

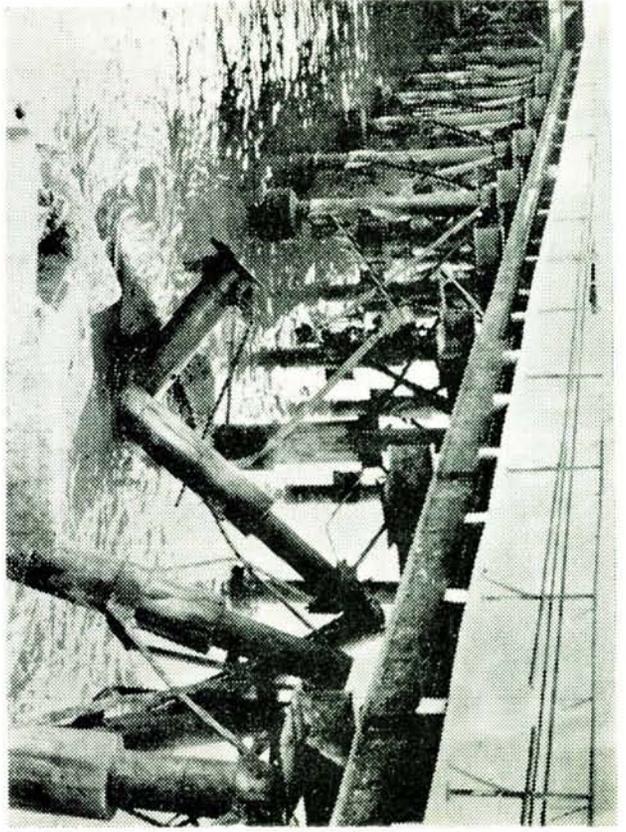
Figura 8 — Muelle de Taltal destruido parcialmente.

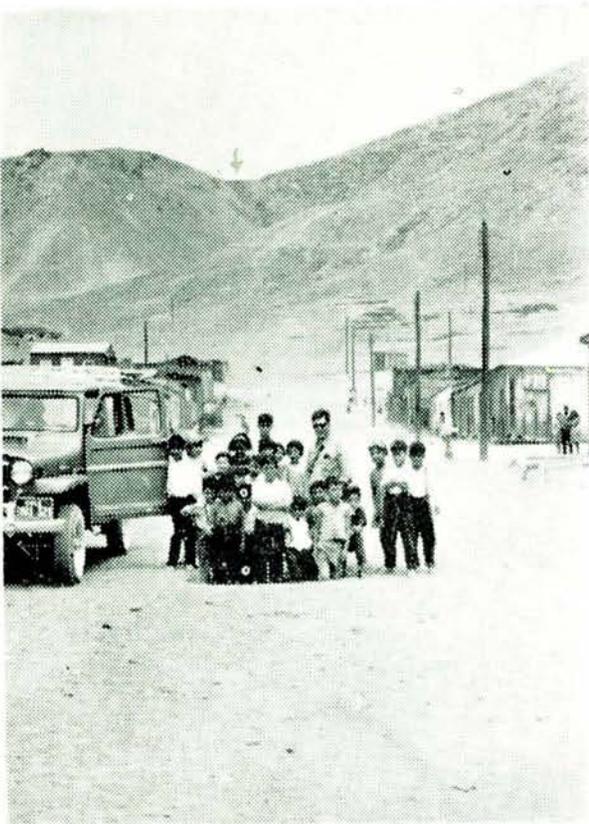
Figura 11 — Hoyo producido en calle Martinez. Taltal, en traza de falla Atacama que pasa por portezuelo del fondo.

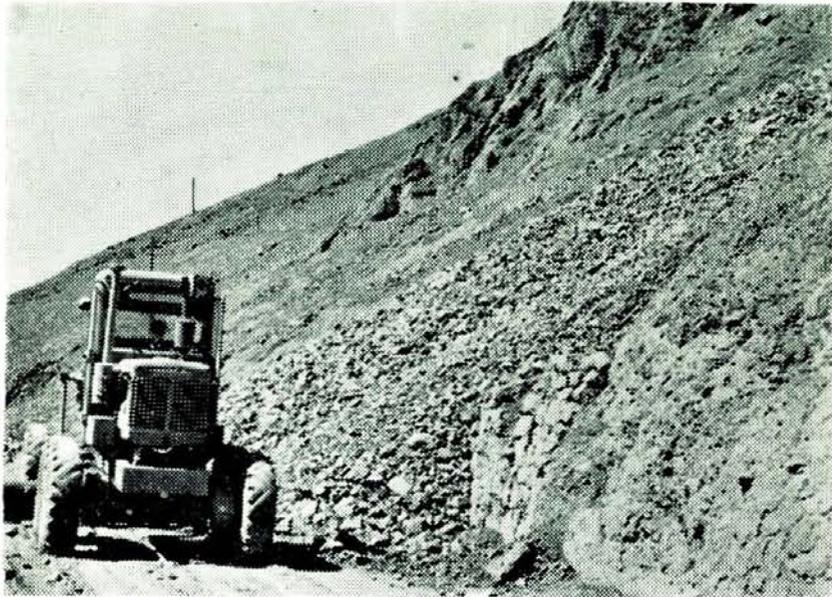
Se registraron algunos deslizamientos ocasionados por el sismo en el área estudiada, especialmente en los bordes de los rajos abiertos de las minas entre El Salado y la mina Carrizalillo y en los escombros de falda de los acantilados de la costa entre Taltal y Paposó (fig. 12).

*Efectos en caminos y tuberías.*— A lo largo de los caminos del área epicentral se produjeron algunas fallas de los cortes y terraplenes, especialmente en los alrededores de Paposo, donde el camino corta la pendiente fuerte del acantilado costero (fig. 12). En la Carretera Panamericana se produjeron grietas transversales en el pavimento bituminoso debido a compactación diferencial de los rellenos, especialmente entre el kilómetro 1045 y el kilómetro 1180. Los bordes de los terraplenes están también agrietados y hay deslizamientos de sus taludes debido al mismo proceso.

Figura 12 — Deslizamiento de escombros de falda en camino a Paposo, 10 km al norte de Taltal.

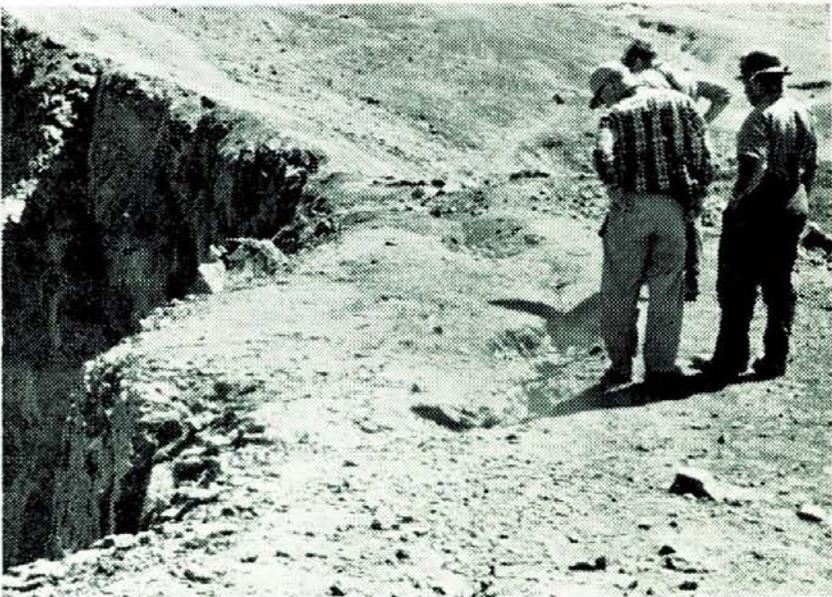
rajos abiertos. En la mina Carrizalillo, unos 60 km. al sur del epicentro, se derrumbó parte de la pared norte casi vertical dejada por el hundimiento antiguo de las labores. Se abrieron, además, numerosas grietas a lo largo de planos de fractura de la roca alrededor del profundo hoyo (fig. 13). En un lugar, se extendieron hasta a 25 m. del borde. La mina tenía, por lo menos, 270 m. de profundidad en el pasado y se derrumbó en noviembre de 1922 a consecuencia de un temblor fuerte (Bowes et al., 1961). También se produjeron grietas allí a raíz del sismo del 18 de febrero de 1966.

Figura 13 — Grietas producidas alrededor del hoyo de la mina Carrizalillo.

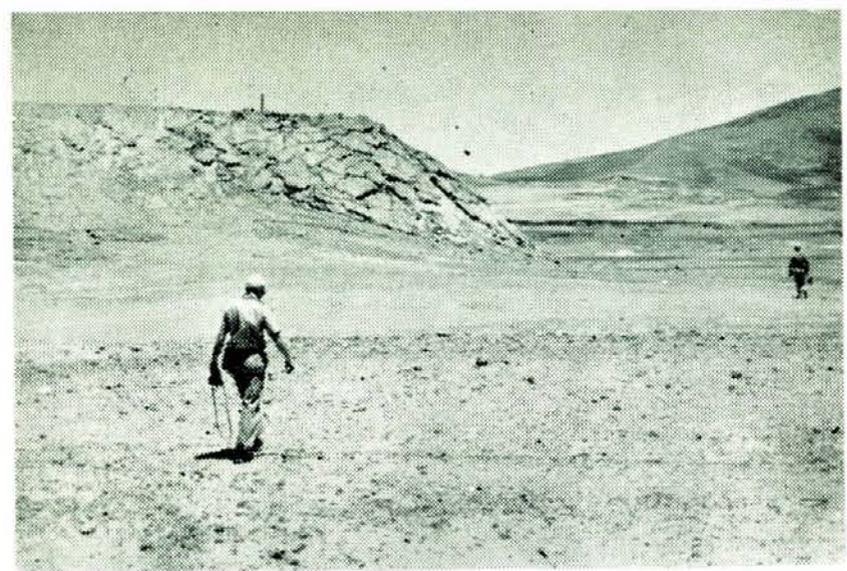
En la oficina Santa Luisa, unos 30 km. al norte del epicentro, y en la oficina Alemania, se produjeron algunos deslizamientos de la costra cementada en los taludes de las "tortas de ripios". En Santa Luisa, los taludes de 45° de inclinación, se fracturaron en bloques poligonales irregulares de 1 a 3 m. de diámetro y 0,5 m. de espesor (fig. 14). Algunos de ellos se deslizaron pendiente abajo. En menor escala, se originaron fracturas y derrumbes en la "torta de ripios" de la oficina Alemania.

Figura 14 — Fracturamiento de la costra de la "torta de ripios" de la oficina Santa Luisa.

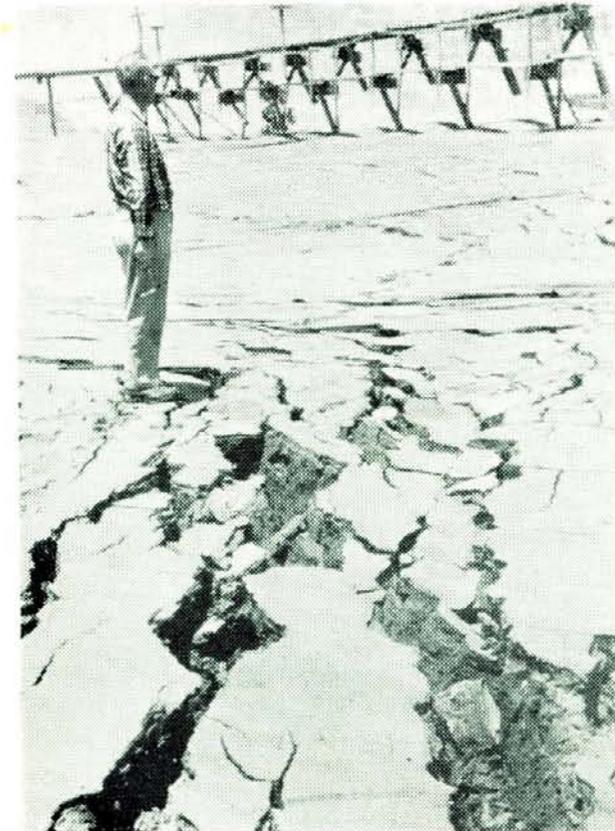
posterior. Las fracturas, que indicaban flujo del material, estaban abiertas 3 a 5 cm. en general, aunque algunas alcanzaban 30 cm.; eran en forma de arco y subparalelas (fig. 15). En muchos lugares se formaron numerosos volcancitos de arena (fig. 16 y 17) de unos 2 cm. de altura y hasta 10 cm. de diámetro que demuestran que el material arenoso fino se licuó, tal como sucedió el año 1965 en los tranques de relaves de El Cobre, La Patagua y Cerro Negro (L. Alvarez, 1965).

Figura 15 — Fracturamiento producido en el tranque de relaves de Punta del Cobre.

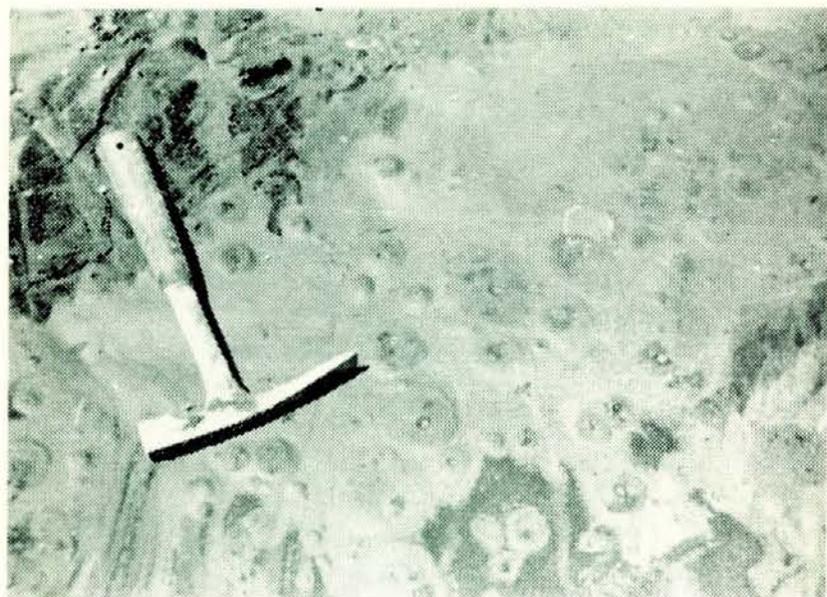
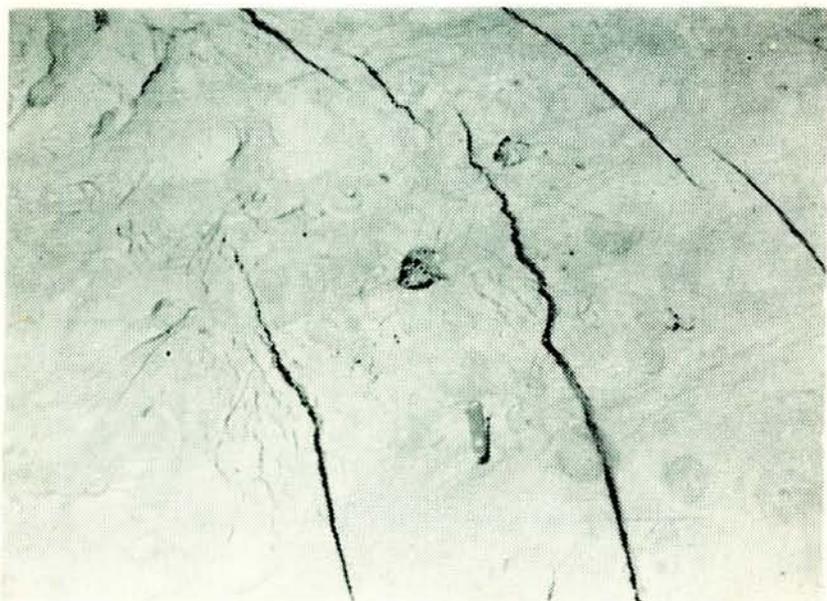
Figura 16 — Volcancitos de arena producidos por licuacion de los relaves de Punta del Cobre.

Figura 17 — Volcancitos de arena y grietas en el tranque de relaves de Punta del Cobre.
