“MEJORAMIENTO CANALES BELLAVISTA, VILLALÓN Y BUZETA”

CANAL BELLAVISTA

N° 4184-1000-GA-INF-001_B

ANEXO 1 REVISION DE ANTECEDENTES

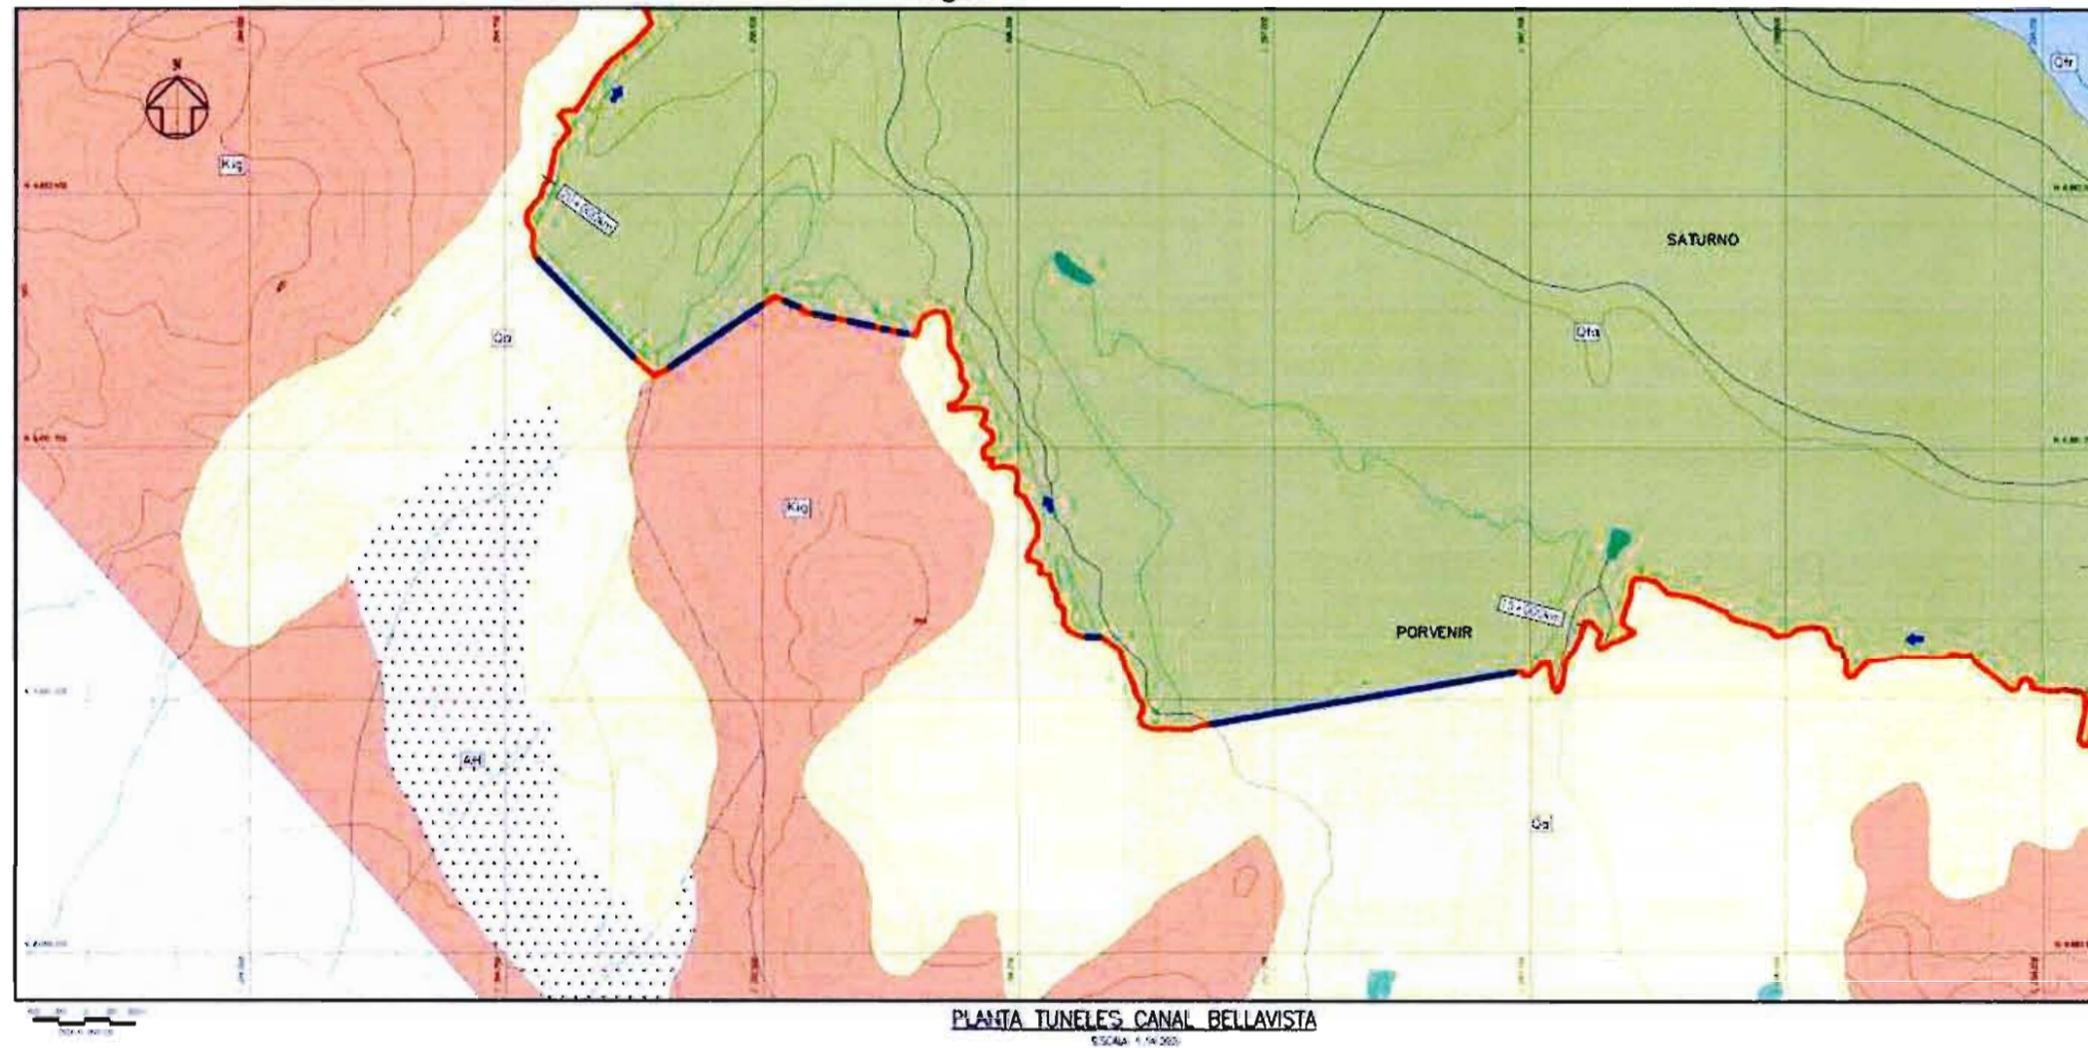
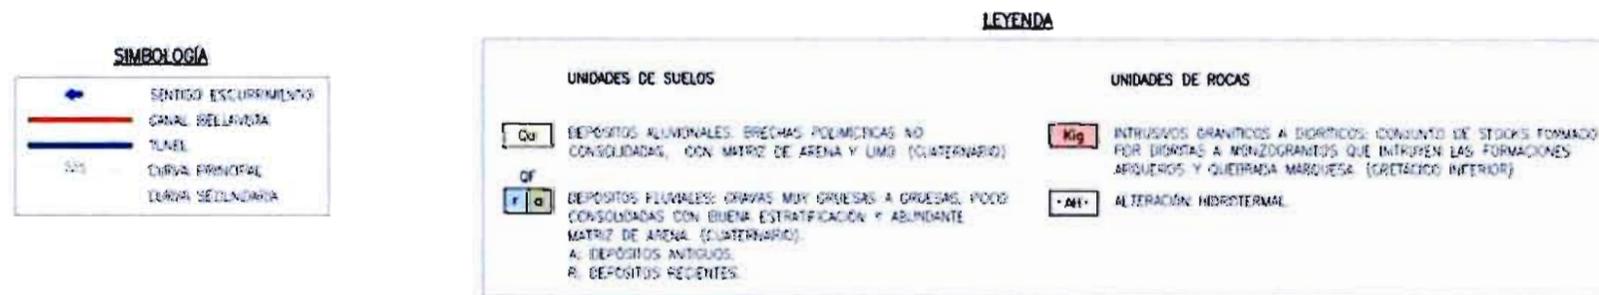
Figura 4-1.- Sector de túneles en el canal Bellavista.

La condición geomecánica de los materiales existentes en los túneles, rocas graníticas amailladas y depósitos fluvio-aluviales compactos, sin fallas, fracturas, bandeamientos o planos de estratificación, en un ambiente de escasa humedad, facilitó la excavación de ellos. La compacidad de los diversos materiales, unido a la estabilidad de la clave y de los costados de las excavaciones, hizo desestimar, en su momento, el uso de elementos estructurales de fortificación y/o revestimiento.

Perforaciones observables en sectores puntuales, al interior de algunos túneles, son atribuidas a faenas u operaciones de acuñamiento o desquiches, realizados durante las últimas 2 a 3 décadas, que tienen que ver con actividades de mantención (reperfilado de la sección).

Las rocas andesíticas están intensamente fracturadas, induciendo importantes sobreexcavaciones en la clave, costados y radier de varios tramos del Túnel 10. Las fracturas se observan abiertas, creando numerosas zonas de inestabilidad; la penetración de raíces correspondientes a arbustos desarrollados en superficie, favorece la abertura de los planos de fracturas.

Las rocas andesíticas y granodioríticas, inalteradas a levemente alteradas, al desarrollar abundante fracturamiento, inducen voluminosas inestabilidades puntuales al interior de los túneles. Las sobreexcavaciones se asocian a desprendimientos desde la clave mediante mecanismos del tipo "cuña"; ello determina el desarrollo de secciones muy irregulares.

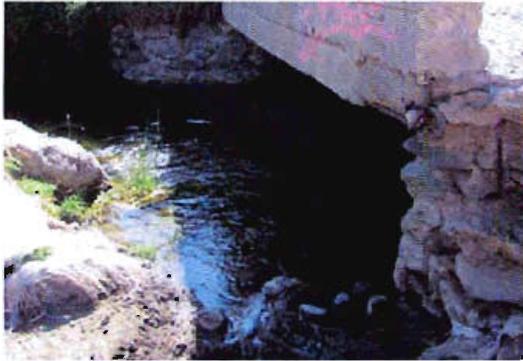
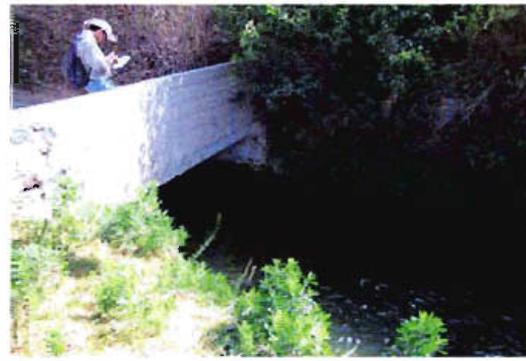
ITEM N°	INFORMACION	DATO
TIPO Y UBICACION	01 Tipo de Obra	Alcantarilla
	02 Código Tipo de Obra	AL
	03 Ubicación	Longitudinal
	04 Norte (datum WGS 84)	6.682.384
	05 Este (datum WGS 84)	294.836
	06 Altitud (msnm)	216
CONDICION DE OBRA	07 Estado de Conservación	Deficiente
CARACTERISTICA	08 Material	Hormigón

Cruce de quebrada, tramo abovedado. Se aprecia rotura por la cual se desvia agua.

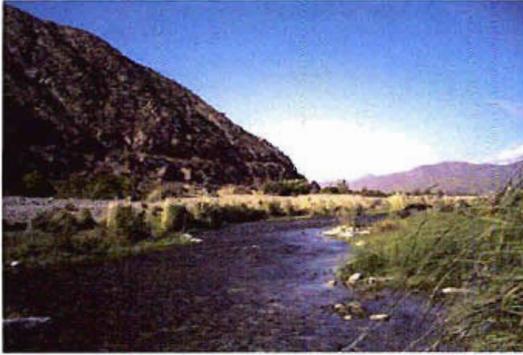
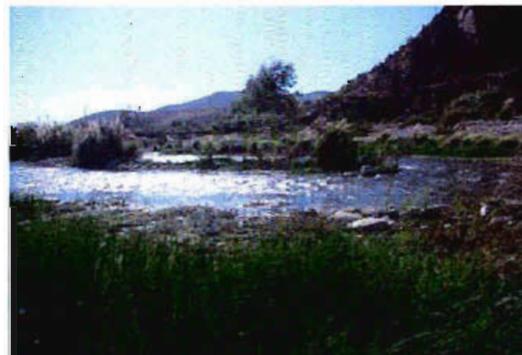
ITEM N°	INFORMACION	DATO
TIPO Y UBICACION	01 Tipo de Obra	Bocanoma
	02 Código Tipo de Obra	BT
	03 Ubicación	Ribera Derecha
	04 Norte (datum WGS 84)	6.581.019
	05 Este (datum WGS 84)	307.065
	06 Altitud (msnm)	273
CONDICION DE OBRA	07 Estado de Conservación	Deficiente
CARACTERISTICA	08 Material	Terreno Natural

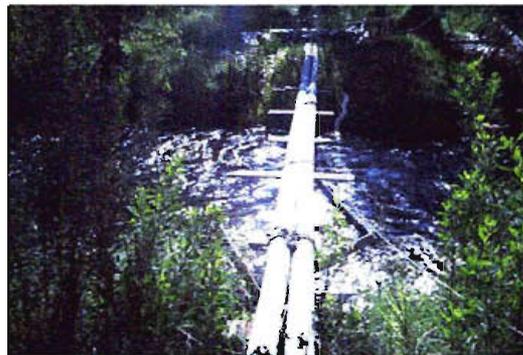
ITEM N°	INFORMACION	DATO
TIPO Y UBICACION	01 Tipo de Obra	Canca
	02 Código Tipo de Obra	CN
	03 Ubicación	Transversal al canal
	04 Norte (datum WGS 84)	6.680.268
	05 Este (datum WGS 84)	306.350
	06 Altitud (msnm)	269
CONDICION DE OBRA	07 Estado de Conservación	Deficiente
CARACTERISTICA	08 Material	PVC

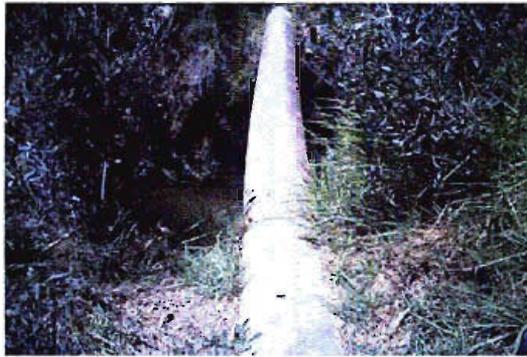
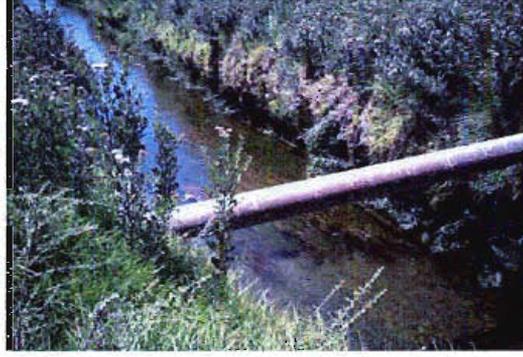
ITEM N°	INFORMACION	DATO
TIPO Y UBICACION	01 Tipo de Obra	Canoa
	02 Codigo Tipo de Obra	CN
	03 Ubicación	Transversal al canal
	04 Norte (datum WGS 84)	6.673.825
	05 Este (datum WGS 84)	303.898
	06 Altitud (msnm)	256
CONDICION DE OBRA	07 Estado de Conservación	Deficiente
CARACTERISTICA	08 Material	Acero

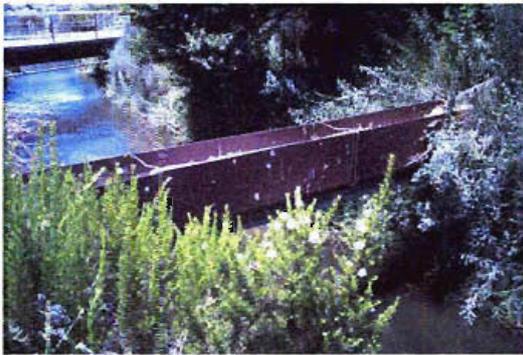
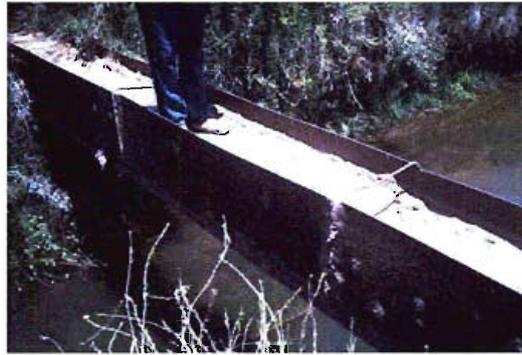
ITEM Nº	INFORMACION	DATO
TIPO Y UBICACION	01 Tipo de Obra	Canoa
	02 Código Tipo de Obra	CN
	03 Ubicación	Transversal al canal
	04 Norte (datum WGS 84)	6.678.833
	05 Este (datum WGS 84)	303.659
	06 Altitud (msnm)	255
CONDICION DE OBRA	07 Estado de Conservación	Deficiente
CARACTERISTICA	08 Material	Acero

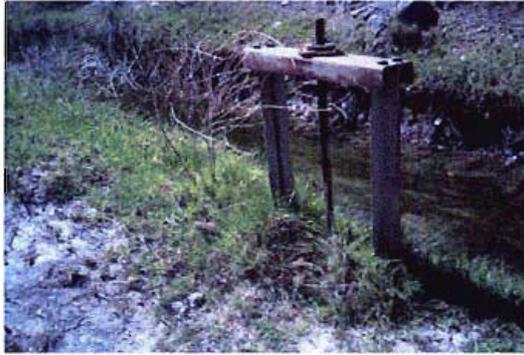
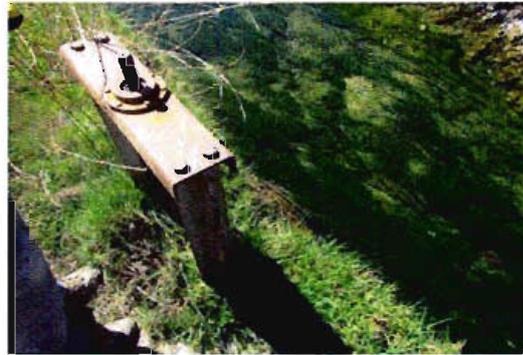
ITEM N°	INFORMACION	DATO
TIPO Y UBICACION	01 Tipo de Obra	Compuerta
	02 Código Tipo de Obra	CP
	03 Ubicación	Ribera Derecha
	04 Norte (datum WGS 84)	6.680.093
	05 Este (datum WGS 84)	285.438
	06 Altitud (msnm)	151
CONDICION DE OBRA	07 Estado de Conservación	Deficiente
CARACTERISTICA	08 Material	Acero

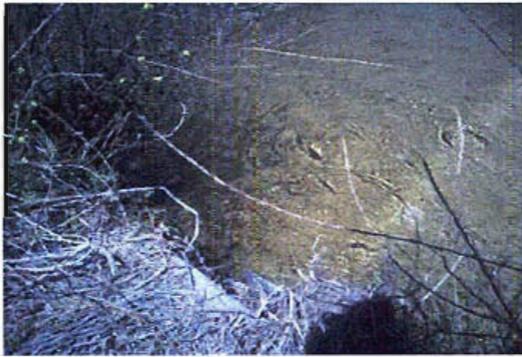
ITEM N°	INFORMACION	DATO
TIPO Y UBICACION	01 Tipo de Obra	Marco Partidor
	02 Codign Tipo de Obra	MP
	03 Ubicación	Ribera Derecha
	04 Norte (datum WGS 84)	6.685.889
	05 Este (datum WGS 84)	290.529
	06 Altitud (msnm)	186
CONDICION DE OBRA	07 Estado de Conservación	Deficiente
CARACTERISTICA	08 Material	Hormigón y acero

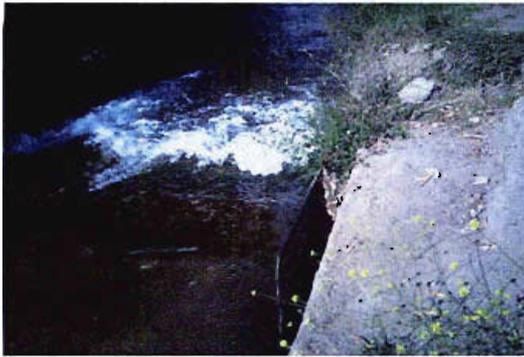
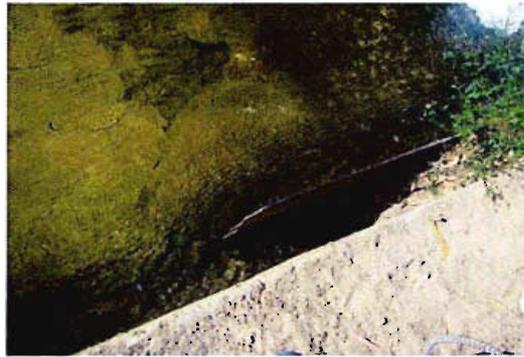
ITEM N°	INFORMACION	DATO
TIPO Y UBICACION	01 Tipo de Obra	Marco Partidor
	02 Código Tipo de Obra	MP
	03 Ubicación	Ribera Derecha
	04 Norte (datum WGS 84)	6.686.609
	05 Este (datum WGS 84)	284.956
	06 Altitud (msnm)	161
CONDICION DE OBRA	07 Estado de Conservación	Deficiente
CARACTERISTICA	08 Material	Hormigón y acero

Marco partidor bloqueado y deteriorado.

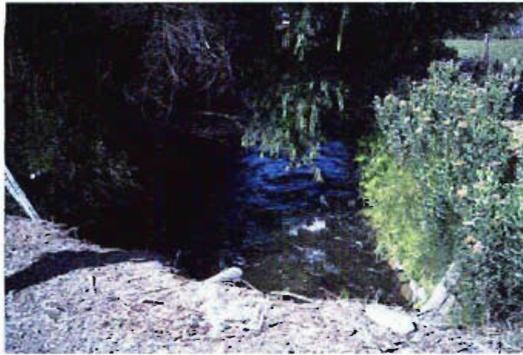
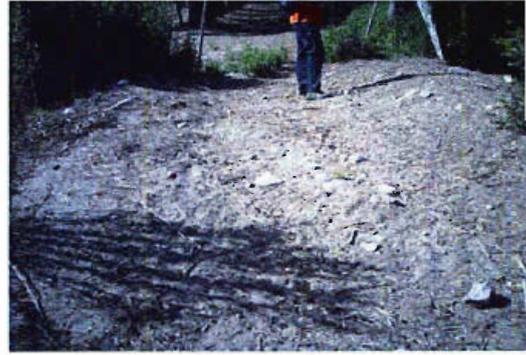
ITEM N°	INFORMACION	DATO
TIPO Y UBICACION	01 Tipo de Obra	Puente
	02 Código Tipo de Obra	PT
	03 Ubicación	Transversal al canal
	04 Norte (datum WGS 84)	6.679.873
	05 Este (datum WGS 84)	305.755
CONDICION DE OBRA	06 Altitud (msnm)	263
	07 Estado de Conservación	Deficiente
CARACTERISTICA	08 Material	Madera y tierra.

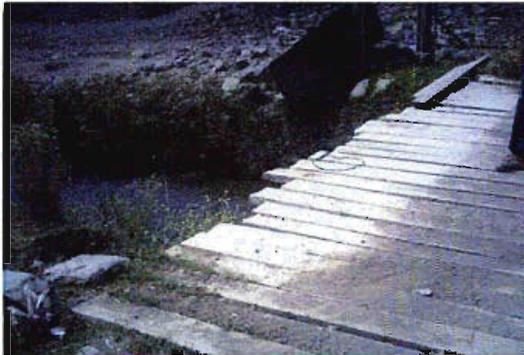
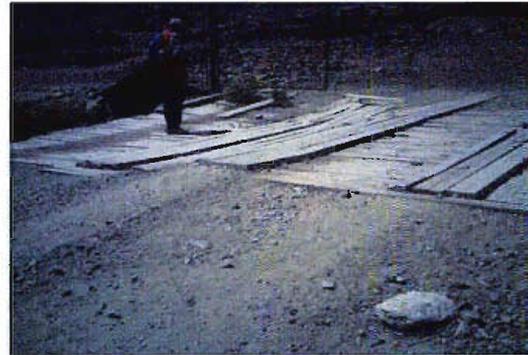
ITEM Nº	INFORMACION	DATO
TIPO Y UBICACION	01 Tipo de Obra	Puente
	02 Código Tipo de Obra	PT
	03 Ubicación	Transversal al canal
	04 Norte (datum WGS 84)	6.684.907
	05 Este (datum WGS 84)	291.910
	06 Altitud (msnm)	203
CONDICION DE OBRA	07 Estado de Conservación	Deficiente
CARACTERISTICA	08 Material	Madera

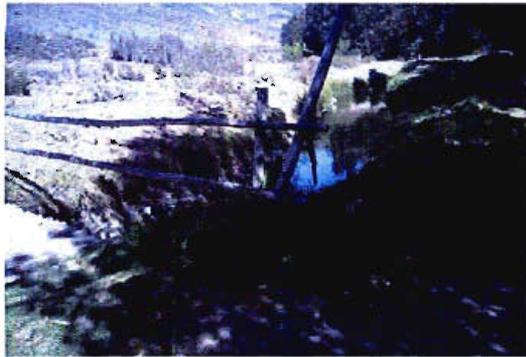
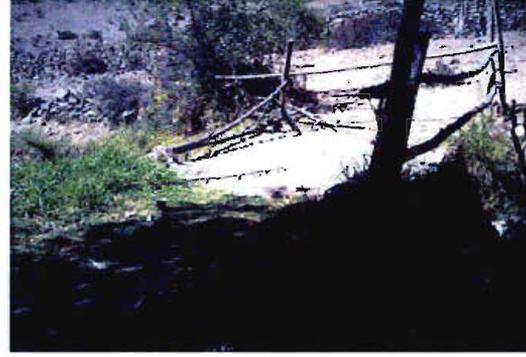
ITEM N°	INFORMACION	DATO
TIPO Y UBICACION	01 Tipo de Obra	Puente
	02 Código Tipo de Obra	PT
	03 Ubicación	Transversal al canal
	04 Norte (datum WGS 84)	6.679.953
	05 Este (datum WGS 84)	285.636
	06 Altitud (msnm)	152
CONDICION DE OBRA	07 Estado de Conservación	Deficiente
CARACTERISTICA	08 Material	Madera

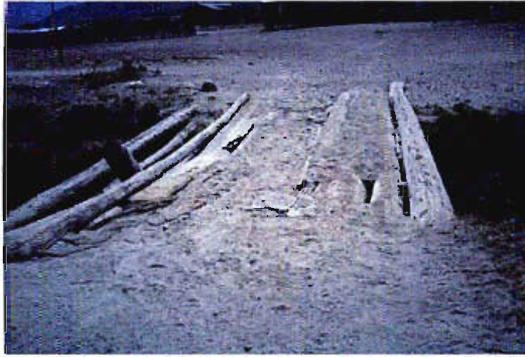
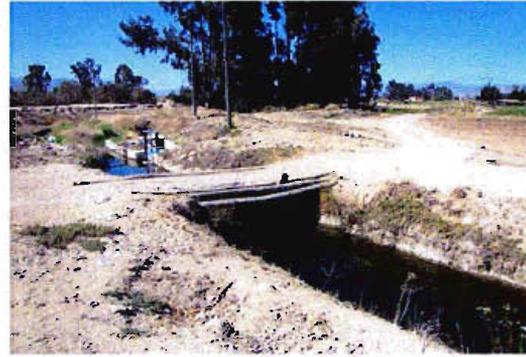
ITEM N°	INFORMACION	DATO
TIPO Y UBICACION	01 Tipo de Obra	Puente
	02 Código Tipo de Obra	PT
	03 Ubicación	Transversal al canal
	04 Norte (datum WGS 84)	6.673.593
	05 Este (datum WGS 84)	285.054
	06 Altitud (msnm)	144
CONDICION DE OBRA	07 Estado de Conservación	Deficiente
CARACTERISTICA	08 Material	Madera
