**MÁS Y MEJOR
RIEGO PARA CHILE**

**ESTUDIO BÁSICO
DIAGNÓSTICO DEL ESTADO ACTUAL DE LOS TRANQUES CORA
VII REGION**

**INFORME FINAL
RESUMEN EJECUTIVO**

SANTIAGO, JULIO DE 2017

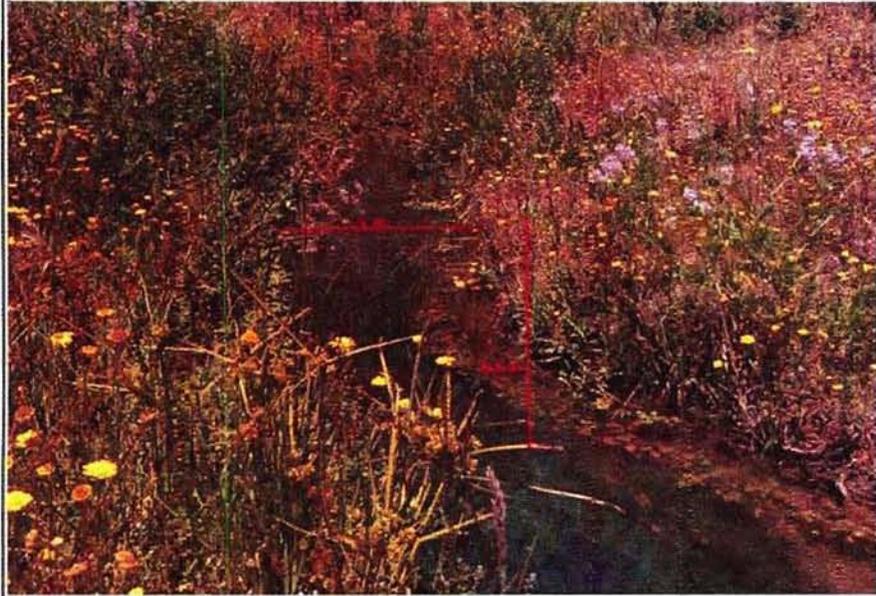
c.- Obra de entrada

5. CARACTERISTICAS OBRAS CIVILES ANEXAS							
	Bueno	Regular	Malo	Altura (m)	Ancho (m)	Diam. (m)	Long. (m)
Estado canal entrada	x			0,3	1		65
Estado canal salida	x			0,8	1		30
Estructura compuertas	x			0,9	0,9		
Mecanismo compuertas	x						
Tubería de toma	N/A						
Tubería de entrega	x					0,6	
Desarenador	N/A						
Válvulas	N/A						
Vertedero	x			0,75	3,2

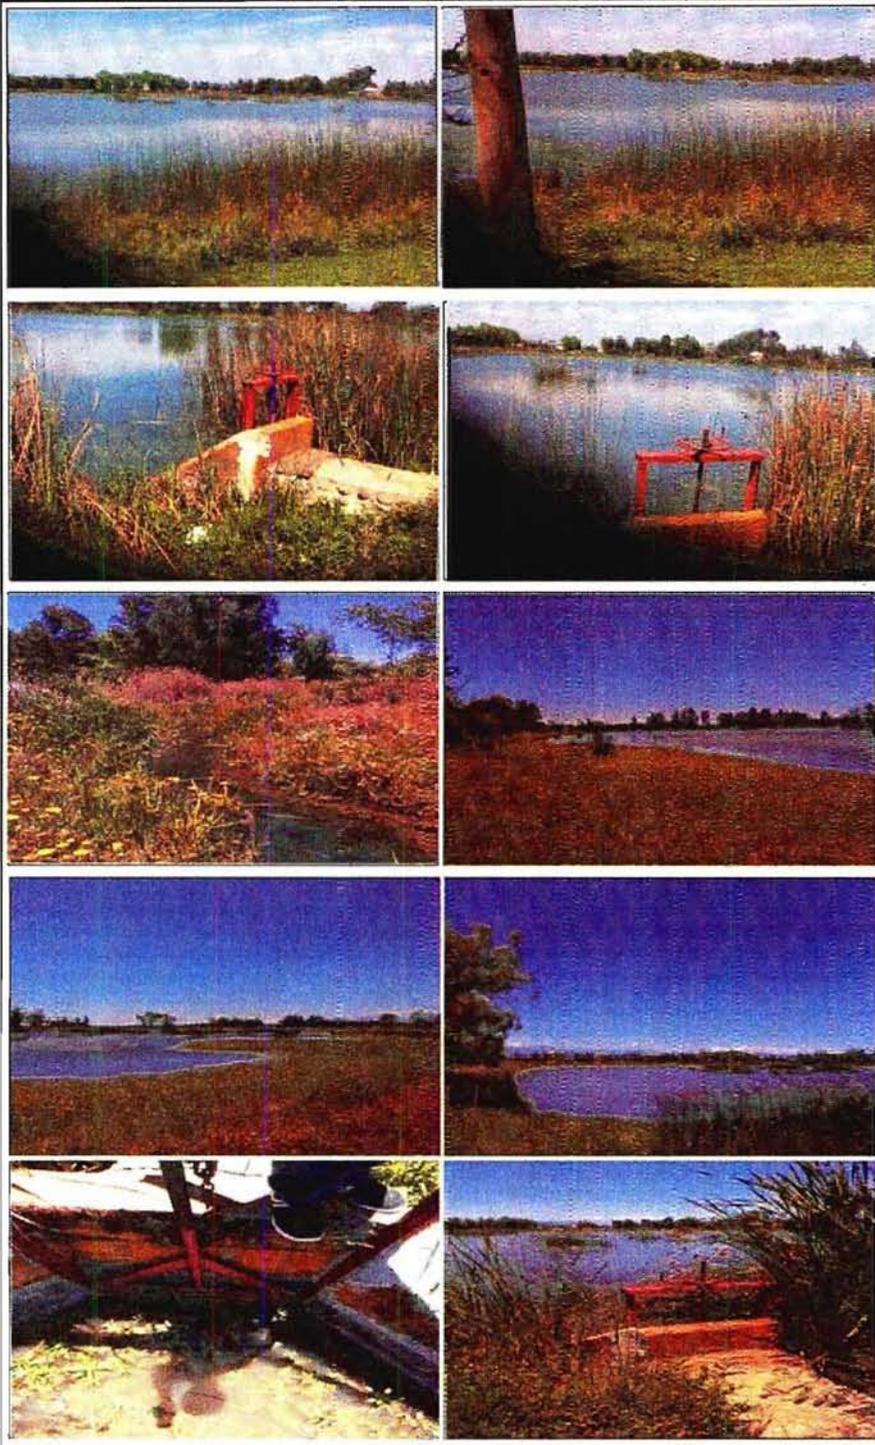
11. FOTOGRAFÍAS

6.1 OBSERVACIONES GENERALES							
1- Fue rehabilitado el 2013 y se encuentra en buen estado.							
2- Solo hay dos dueños que riegan todo su terreno, pero se podría regar una mayor área.							
3- Con Potencial de Rehabilitación

OBRAS	DESCRIPCION	VALOR (\$)
Muro	Limpieza	4.413.418
Pozo	Limpieza y retiro de embanque	13.494.756
Vertedero	No es necesario realizar trabajos en el vertedero	
Obra de Entrega	No es necesario realizar trabajos en la obra de entrega	
Canal Alimentador	Limpieza y revestimiento	3.602.527
Desarenador	No es necesario reparar o construir desarenador	
Obras	Instalación de faenas, letrero obra, control topográfico y ensayos	2.714.707
Gastos Generales	10% Costo Directo	2.422.541
Utilidades	15% Costo Directo	3.833.811
IVA		5.753.534
	Pesos (\$)	UF
Monto Total	36.035.294	1.370
Fecha (moneda)	06/02/2017	26.303
