GOBIERNO DE CHILE
Comisión Nacional
de Riego

DIAGNÓSTICO DE LA INFRAESTRUCTURA DE RIEGO
EXTRAPREDIAL DE LOS RÍOS
LIGUA Y PETORCA DE LA V REGIÓN Y PROPOSICIÓN DE UN
PLAN DE CONTINGENCIA PARA EVENTOS DE SEQUÍA

PROYECTOS DE PREFACTIBILIDAD
CANAL LA PALMA

JUNIO DE 2004

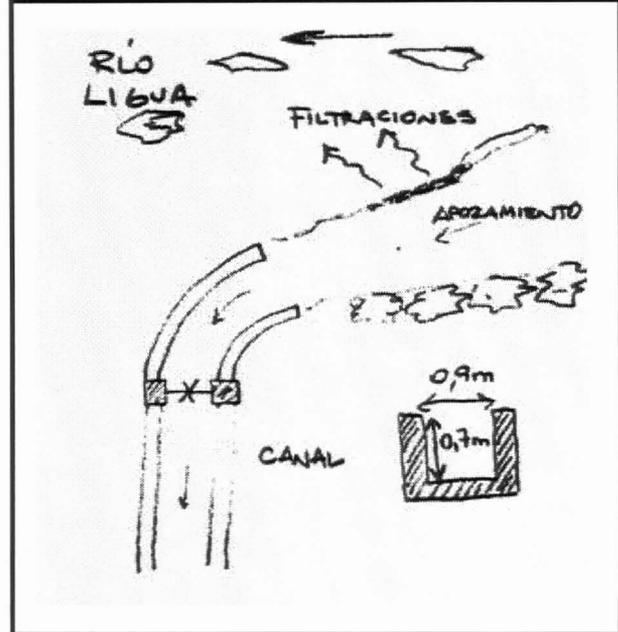
Descripción de la Obra o Tramo: Tramo del canal en sector de la bocatoma. Presenta baja pendiente lo que genera apozamientos y además se observan filtraciones. La antigua compuerta de descarga ubicada en este sector fue destruida por las crecidas del río Ligua.
 El canal cuenta con una compuerta de admisión metálica en buen estado.

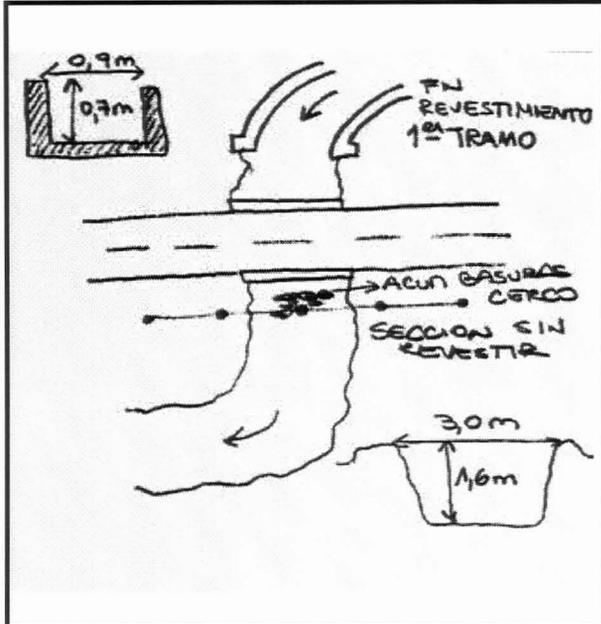
Descripción de la Obra o Tramo: Fin revestimiento primer tramo. Sección del canal sin revestir.
 Existe un cerco al interior del canal que provoca acumulación de ramas y basuras impidiendo el normal flujo del agua.

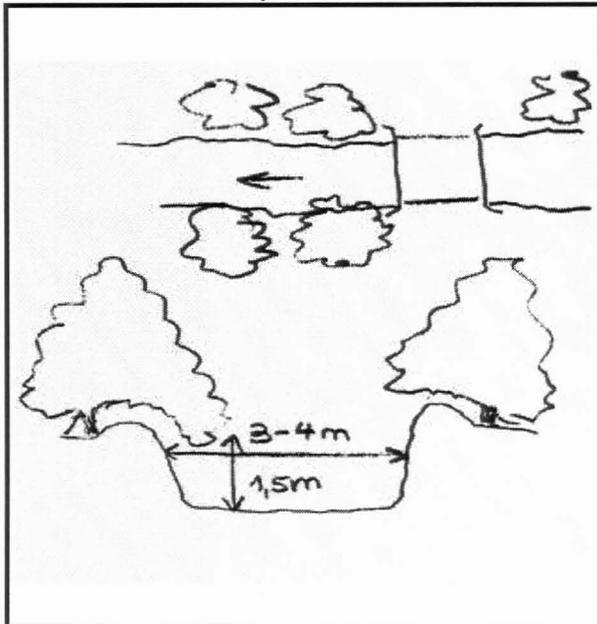
Descripción de la Obra o Tramo: Sección del canal sin revestir con baja pendiente, produciéndose apozamientos en el canal. Además se observa acumulación de hojas y ramas.

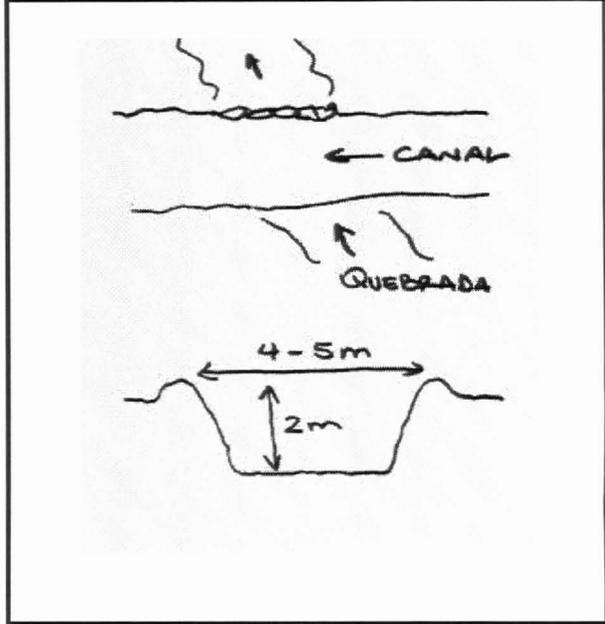
Descripción de la Obra o Tramo: Corte del canal por quebrada que destruyó compuerta de descarga.

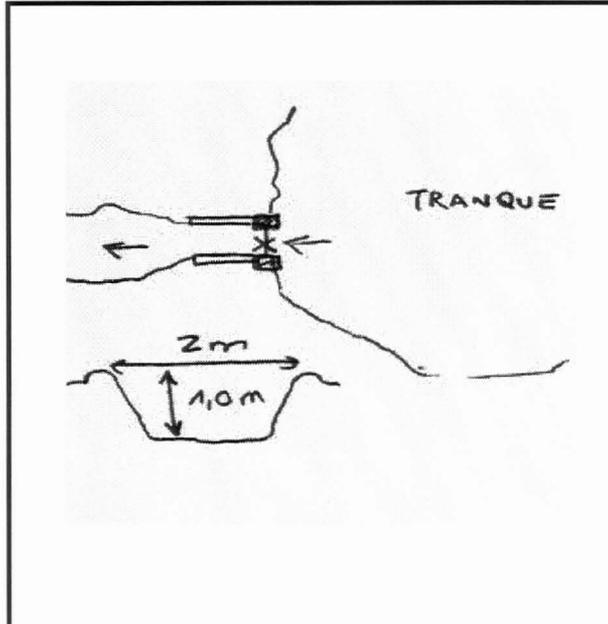
Descripción de la Obra o Tramo: Tranque La Cruz, en regular estado presenta problemas de embanca-
miento por falta de mantención.

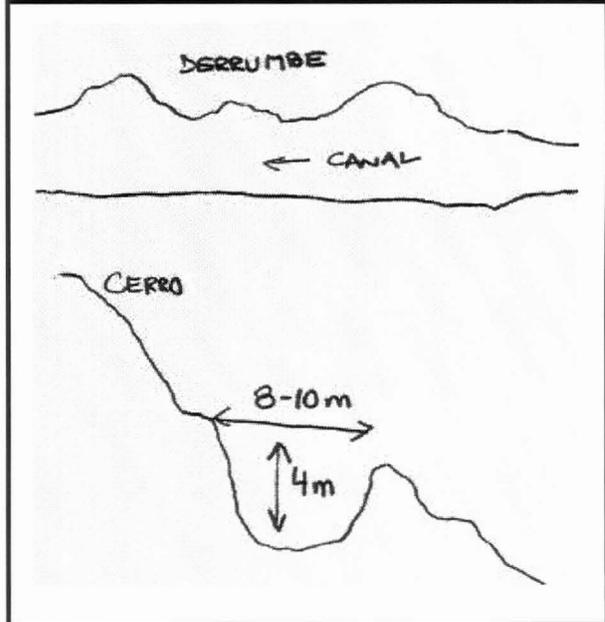
Descripción de la Obra o Tramo: Tramo destruido del canal por aproximadamente 500 m. Los regantes de este sector (El Carmen) riegan a través de pozos.

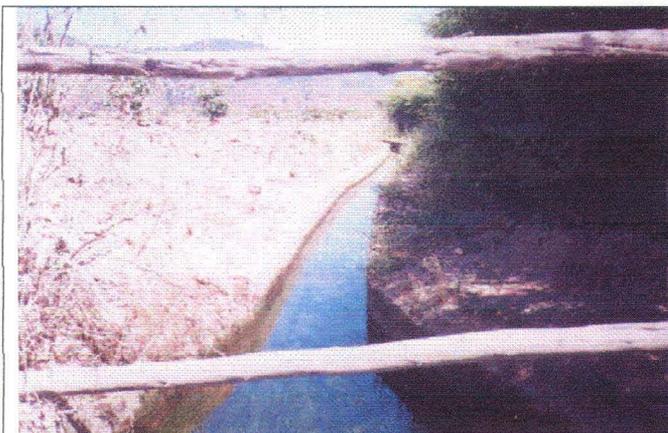
Foto 19. Inicio Revestimiento Tramo 3. Revestimiento de hormigón subdimensionado, ya que debe transportar las aguas del canal La Palma más la entrega del Montegrande.

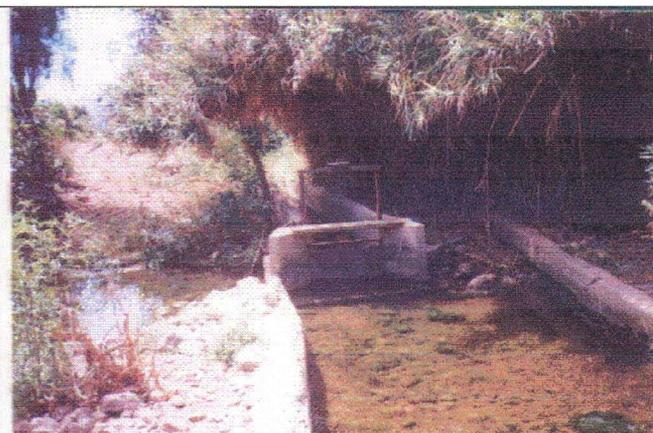
Foto 20. Fin Revestimiento Tramo 3. En Cruce con estero La Patagua, presenta compuerta metálica de descarga.

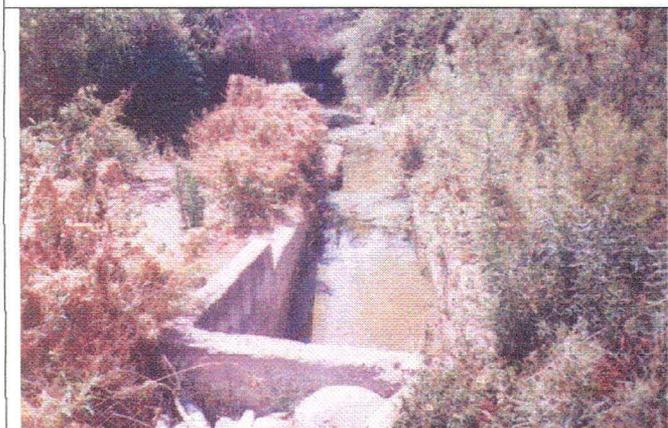
Foto 21. Entrada Sifón. Estructura de hormigón en paso del canal por estero La Patagua.

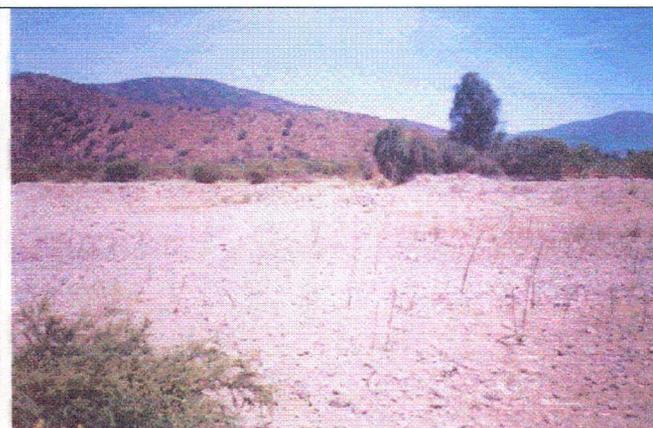
Foto 22. Estero La Patagua. El Sifón se encuentra bajo el lecho del estero.

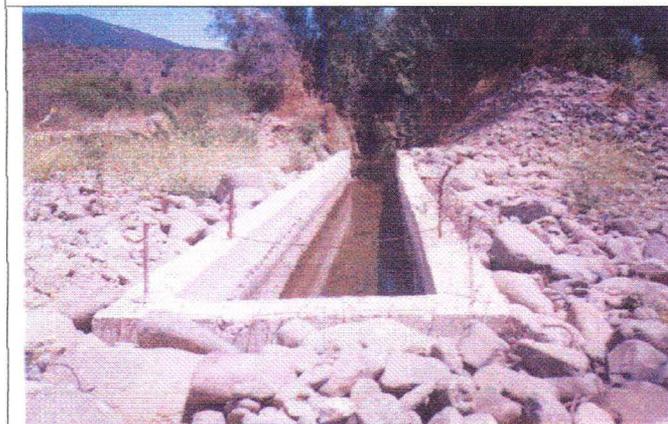
Foto 23. Salida Sifón. Estructura de hormigón para la salida de las aguas del canal.

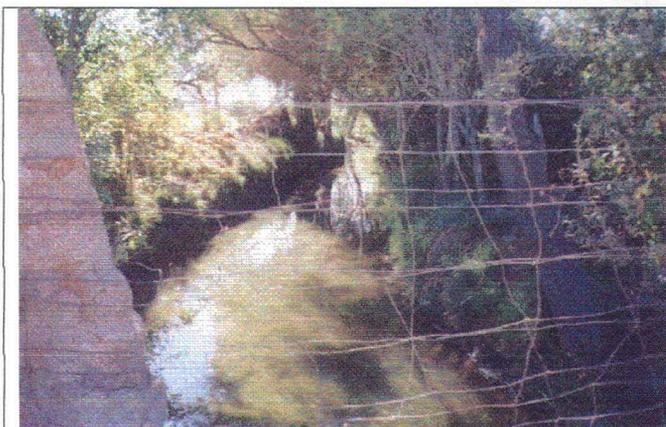
Foto 25. Sección. Problemas de baja pendiente y enmalezamiento del canal.

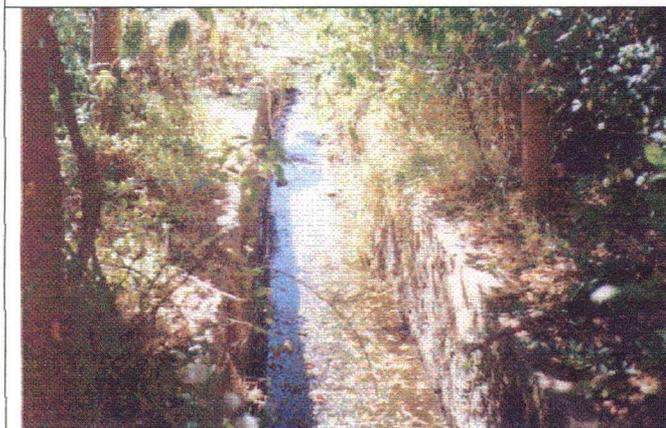
Foto 27. Tramo 4 Revestido. Revestimiento con mampostería de piedra.

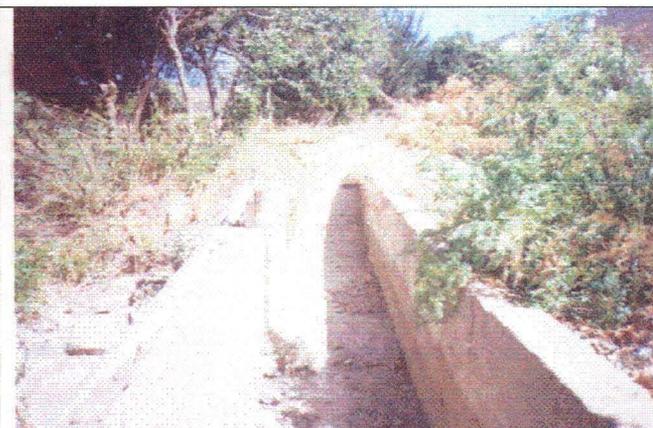
Foto 28. Fin Tramo 4 Revestido. Sección rectangular revestida con hormigón.

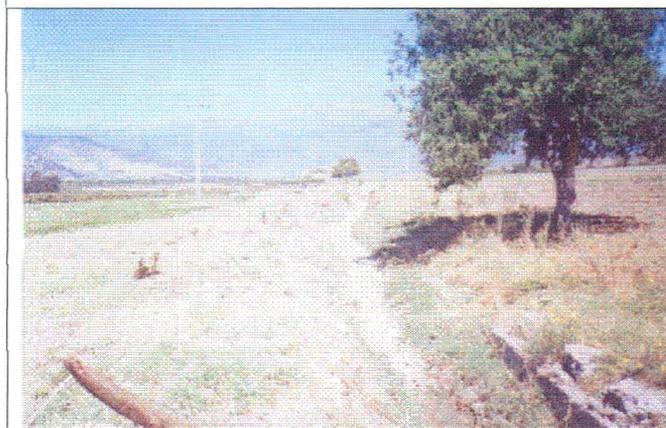
Foto 29. Sección. Tramo del canal posterior al tramo 4 revestido.

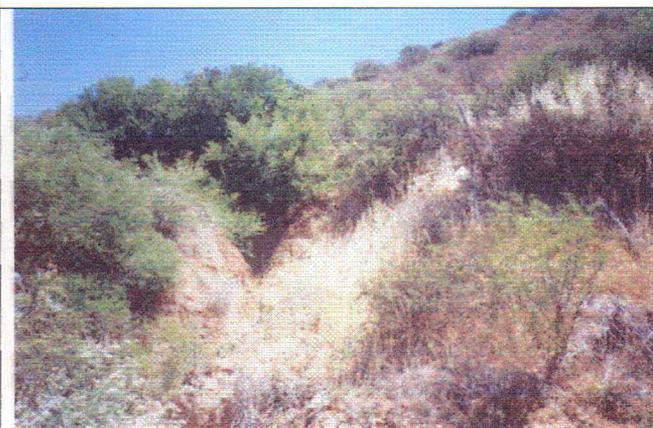
Foto 30. Tramo derrumbado. Sector del canal con problemas de derrumbes en aproximadamente 500 m.

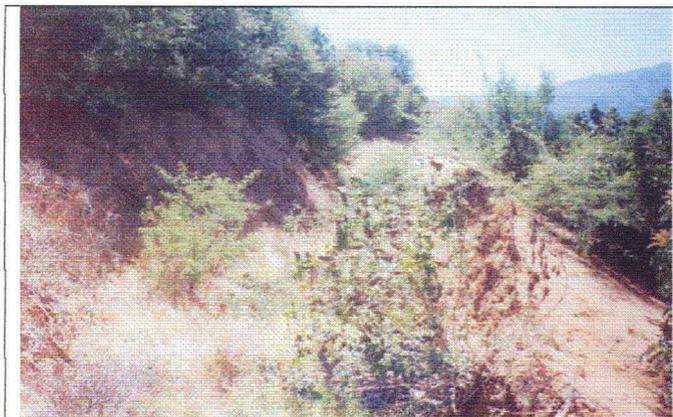
Foto 31. Tramo derrumbado. Sector del canal con problemas de derrumbes en aproximadamente 500 m.
