ASESORÍA
SCM El ABRA a través de M.A.A. Consultores S.A.

Línea de base sobre el estado de conservación de los sitios arqueológicos
que comprenden el Complejo Minero San José del Abra

ESTADO DE CONSERVACIÓN DE LOS SITIOS ARQUEOLÓGICOS DEL COMPLEJO MINERO SAN JOSÉ DEL ABRA

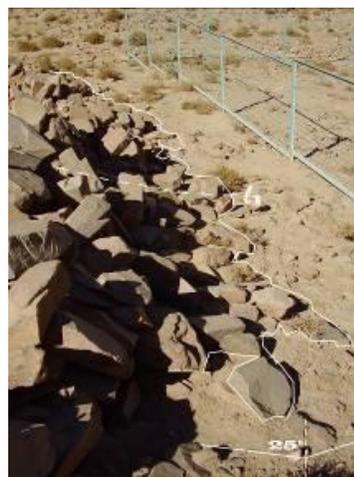
La preparación de la superficie se realizó mediante la sustracción y adición de sedimentos y se construyó un muro de contención en la zona adyacente a la quebrada, mediante el apilamiento simple y perpendicular de diversos bloques de piedra de gran tamaño. Esta estructura de contención forma parte de los conjuntos B y C, y posee una dispersión promedio de 2,70m, la cual se ha visto acentuada por la construcción ataludada del muro original (Figura 6).

Figura 6: \neq indica dispersión promedio muro contención.

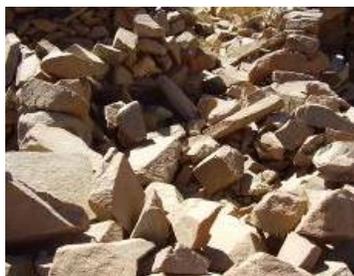
Figura 8: Recinto cubierto

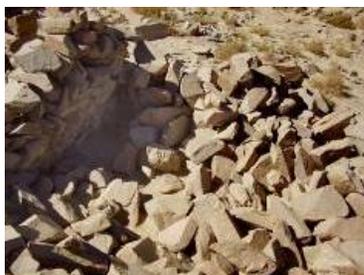
Figura 9: Recinto semicubierto

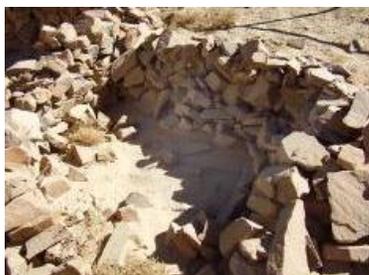
Figura 10: Recinto descubierto

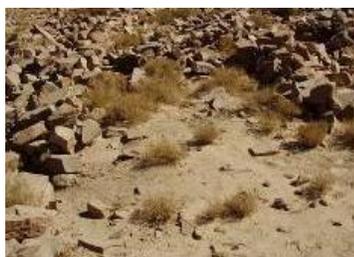
Figura 11: Recinto abierto

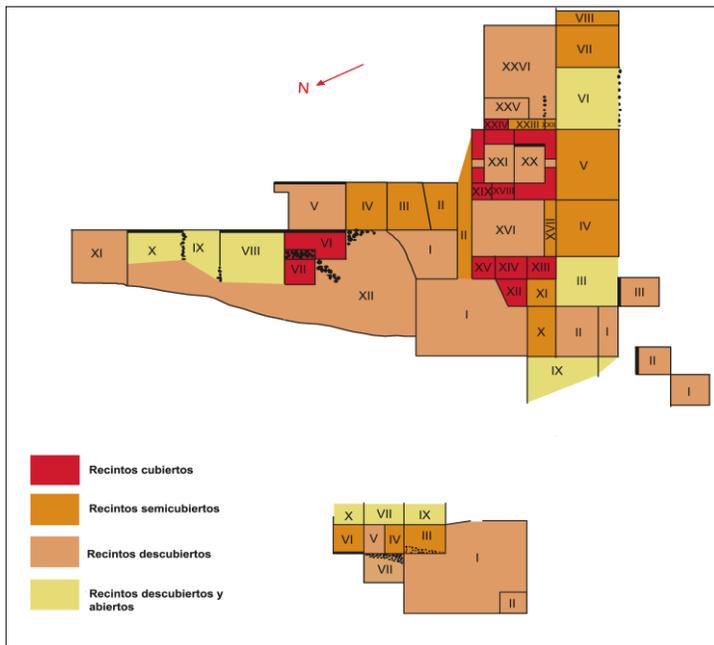
En función de las categorías antes indicadas se estableció que de los 53 recintos identificados en el sitio, 9 de ellos pertenecen a recintos cubiertos (17,0%), 16 a semicubiertos (30,2%), 19 a descubiertos (35,8%) y 9 a recintos abiertos y descubiertos (17,0%) (Figura 12). Por tanto se puede señalar que, en términos generales, el sitio presenta condiciones aceptables de preservación, con un porcentaje significativo (52,8%) de recintos que son reconocibles espacialmente y que mantienen muros parcialmente elevados, con alturas que oscilan entre los 0,50 y 1,40m⁶. El sector más afectado corresponde al conjunto D, donde se concentra el mayor porcentaje de recintos cubiertos y semicubiertos, lo que hace sumamente compleja su diferenciación (Figura 13a). Esta situación se encuentra condicionada por dos hechos a saber: primero, el tamaño de los recintos, ya que al presentar un número mayor de recintos pequeños, el desplome de muros tiende a ser más cubriente y, segundo, a la escasa reocupación del sector en períodos históricos y subactuales. En efecto, la reutilización de este tipo de sitios conlleva al despeje y reacomodo de los recintos y, dependiendo de su frecuencia de uso, también a conductas de manutención que ayudan a la preservación de las estructuras, como se observa en los sectores A y B del asentamiento (Figura 13b). En este sentido, el conjunto D tiene una situación más precaria de conservación que los sectores A y B, pero a su vez registra menos intervención antrópica de origen histórico y subactual, manteniendo una buena resolución e integridad de los rasgos arquitectónicos del período Prehispánico Tardío, con influencia incaica (Figura 7)⁷.

Figura 12: Grado de integridad de los recintos en función del desplome de muros.

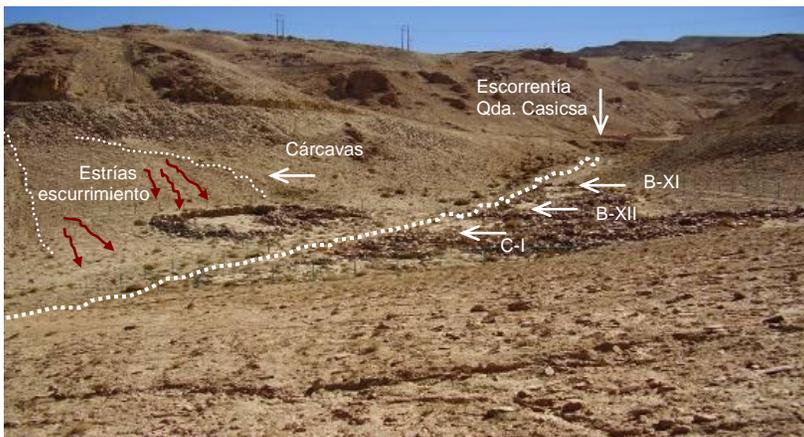
Desde el punto de vista de los fenómenos naturales de alteración, estos son escasos y se limitan a la formación de cárcavas y estrías de escurrimiento en la ladera oeste de la quebrada de Casicsa, en las inmediaciones del conjunto A, pero sin afectarlo de modo directo (Figura 14). Sin embargo, un riesgo potencial del sitio

Figura 14: Fenómenos naturales de alteración y estructuras en riesgo. Vista ladera oeste.

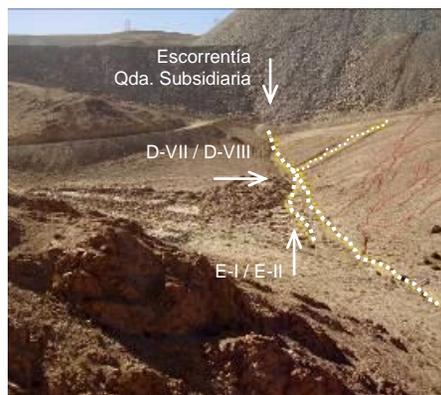
deriva de su emplazamiento que, situado en la cota más baja del interfluvio, afecta principalmente a las estructuras que se ubican colindante a los cursos de agua de los conjuntos B, C, D y E. Entre éstas, las identificadas como XI y XII del conjunto B, I del conjunto C, VII y VIII del conjunto D y I y II del conjunto E, las cuales están propensas a sufrir las consecuencias de la erosión hídrica producto de las lluvias estivales del llamado “invierno altiplánico” (Figuras 14 y 15). De hecho, y considerando tales fenómenos, la construcción prehispánica desarrollo en el tejido arquitectónico, la construcción de muros de contención que mitigaran sus efectos (Figura 16).

Figura 15: Fenómenos naturales de alteración y estructuras en riesgo. Vista ladera este.

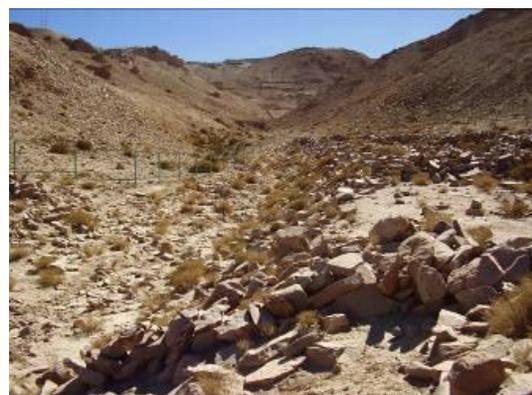
Figura 16: Muro prehispánico de contención hídrica, colindante a la Qda. Casicsa. Conjuntos B y C.

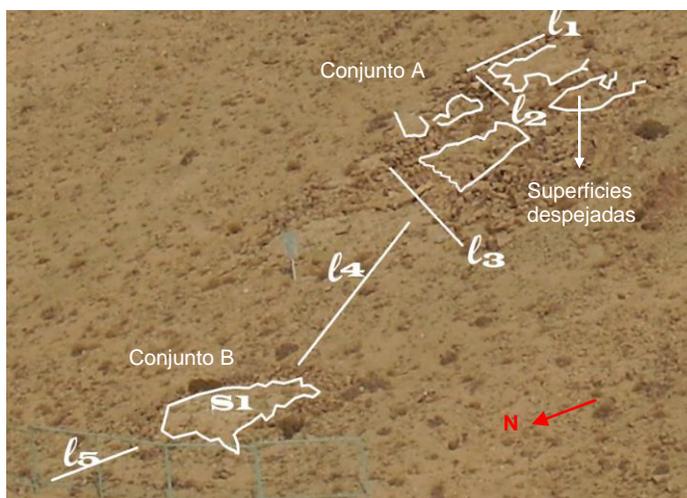
El conjunto A registra gran cantidad de desplomes cuyos bloques se confunden con aquellos provenientes de la meteorización de las formaciones rocosas, otorgándole a la zona una escasa definición espacial. Este hecho dificultó la delimitación de las estructuras, ya que los muros colapsados tienden a la superposición, especialmente, en el sector suroeste del conjunto. En tal sentido, los datos relevados corresponden sólo a muros y espacios que se observaron con mayor claridad (Figura 17, Tabla 1).

Figura 17: Áreas y estructuras identificadas y dimensionadas, sitio AB-37

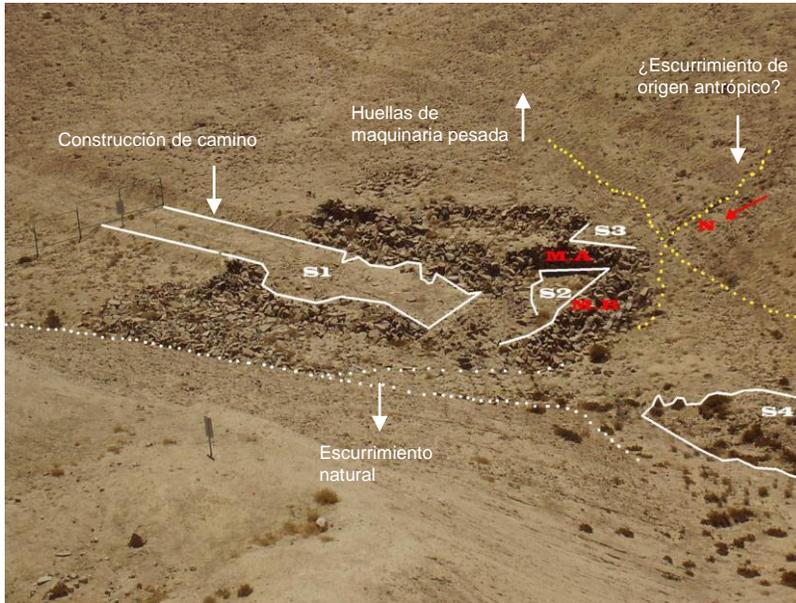
El asentamiento se encuentra fuertemente impactado por maquinaria pesada, cuyos antecedentes son anteriores a 1997, fecha en la cual Lautaro Nuñez consigna de su hallazgo⁹. El nivel de impacto es tal, que la identificación y delimitación de los recintos es compleja, razón por la cual el levantamiento de datos se concentró en la estructura que se utilizará como prototipo para la construcción de las unidades experimentales, específicamente, los muros identificados como MA y MB. También se demarcó y cuantificó áreas alteradas y algunas superficies internas de recintos cuya visibilidad era más clara (Figura 18, Tabla 2).

Figura 18: Identificación de áreas, rasgos y síntomas de alteración, sitio AB-38

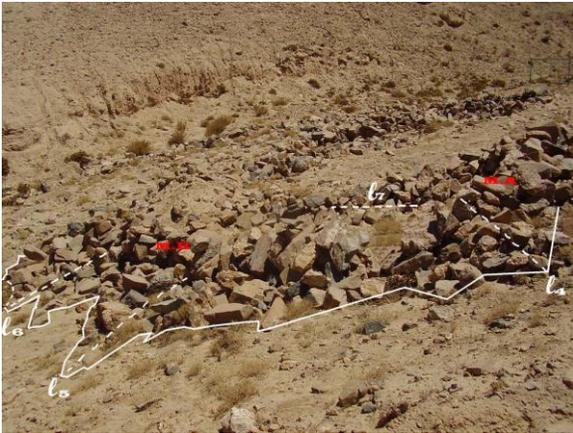
Figura 21: Extensión de áreas de desplome en muro MB

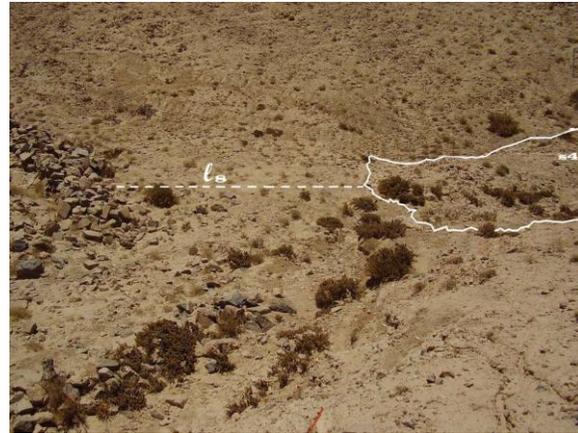
Figura 22: Distancia entre muro MB y superficie preservada en el fondo de quebrada

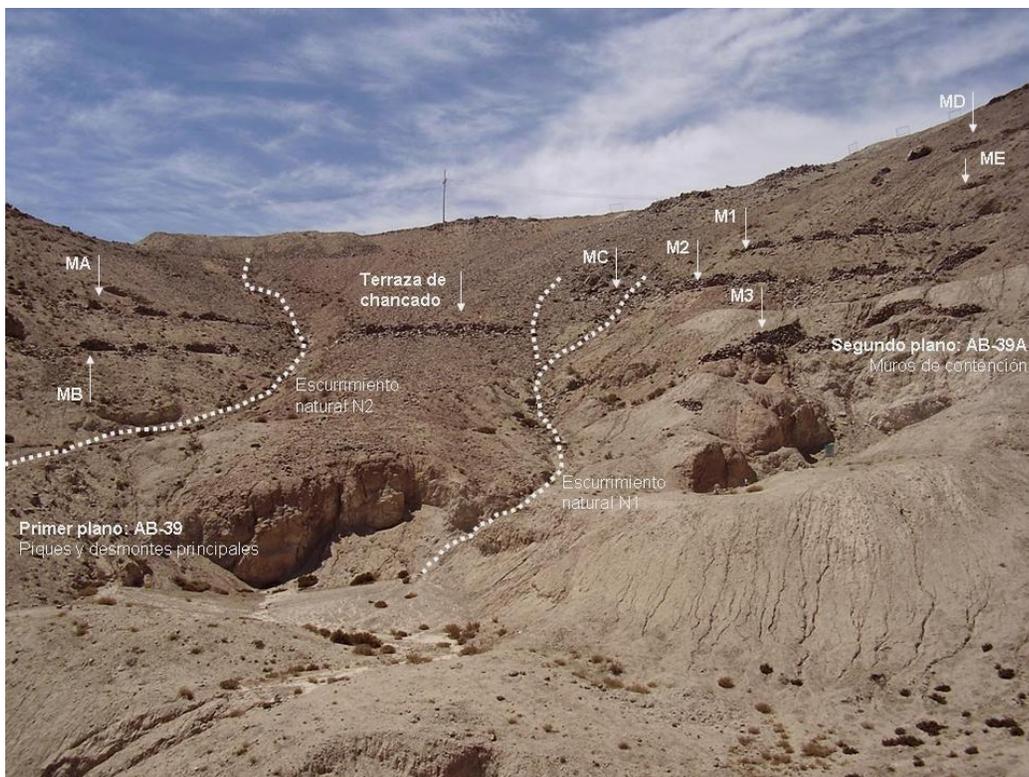
Para los efectos del presente diagnóstico, las observaciones se han concentrado en el sector AB-39A debido a la alta inestabilidad que registra la zona. Se trata de un área constituida por ocho muros de contención, construidos en pirca seca y plataforma aterrazada, que se emplazan paralelos a la línea de cota y a lo largo de la pendiente, variando en cada caso su extensión¹². Se registra además una terraza de chancado claramente definida y una zona de desmonte acotada, entre el muro 2 y 3 (Figura 23)¹³.

Figura 23: Estructuras y rasgos del sitio AB-39 / AB-39A

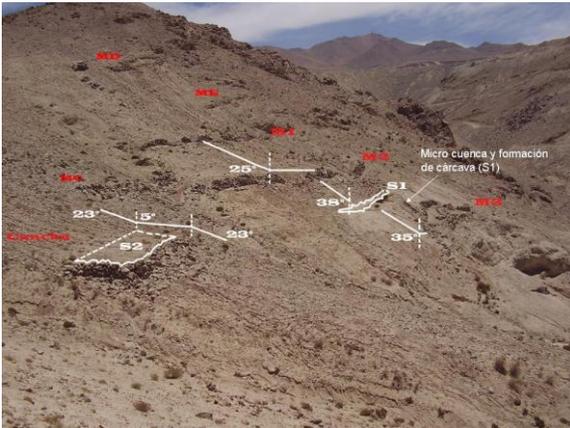
- (a) Incremento de la gradiente de la ladera en sectores vinculados a los desmontes, en aproximadamente 12° , acrecentando con ello la erodabilidad de la superficie (Figura 24).
- (b) Formación de planos aterrazados y/o “micro cuencas” asociados a piques menores como consecuencia del relleno de los mismos, producto del arrastre pluvial y gravitacional de sedimento desde cotas superiores. La formación de estos planos actúan como depositarios de las aguas lluvias, las cuales son descargadas abruptamente al ceder los sedimentos, generando cárcavas de diversa profundidad sobre la superficie de los desmontes (Figura 24).

Figura 24: Pendientes sitio AB-39A

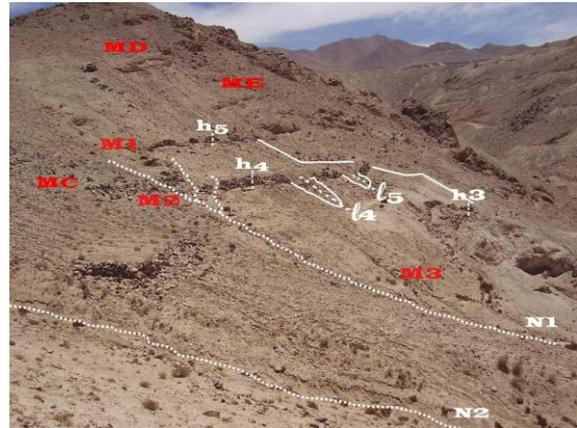
Figura 25: Altura muros M1, M2 y M3. Escurrimientos naturales por manto de superficie

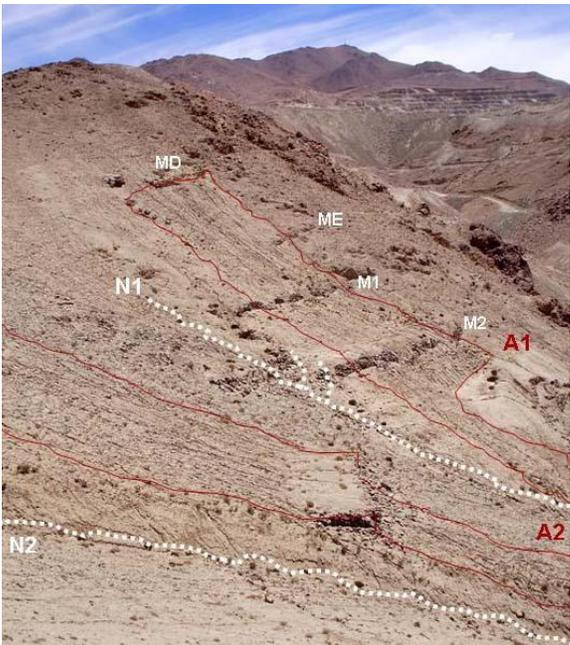
Figura 26: Áreas de escurrimientos menores

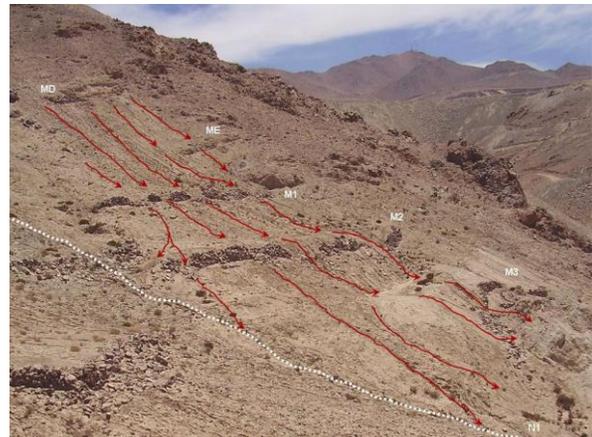
prehispánicos. Esta situación que se observa con mayor claridad en la zona A1, donde los escurrimientos nacen en la estructura MD y se prolongan hasta el muro M3, incluso los surcos de mayor profundidad y extensión, y por consiguiente, de mayor energía hídrica durante las lluvias estivales, son claramente coincidentes con los desplomes de los muros M1, M2 y M3, que simulan un efecto dominó (Figura 27).

Figura 27: Surcos principales asociados a desplome de muros con efecto dominó

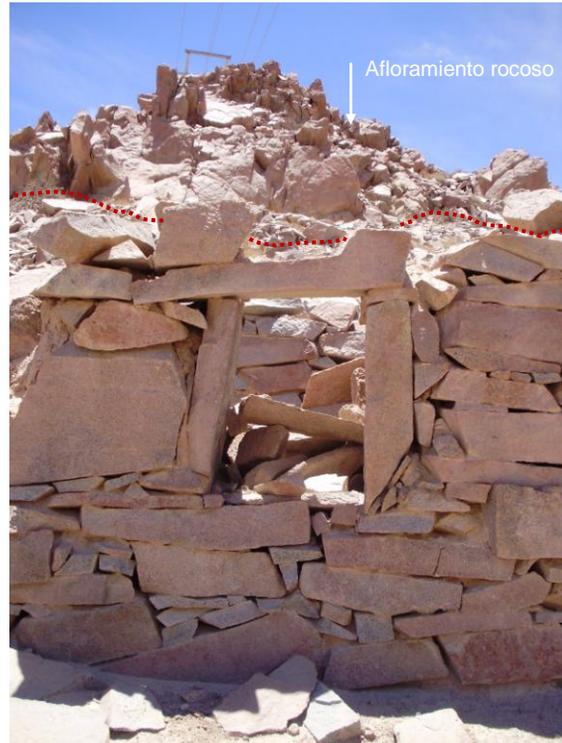
El sitio está ubicado en la parte media de la ladera noroeste de la quebrada Casicsa, sobre una pendiente promedio de 27° . Se sitúa aproximadamente a 100m al sur del sitio AB-40, donde termina el sendero que desciende hacia el fondo de la quebrada y bajo un afloramiento rocoso de grandes dimensiones. El área de emplazamiento registra gran cantidad de bloques dispersos producto del intenso proceso de meteorización que registra el afloramiento (Figura 39).

Figura 39: Afloramiento rocoso con proceso de meteorización intenso. Dispersión de bloques

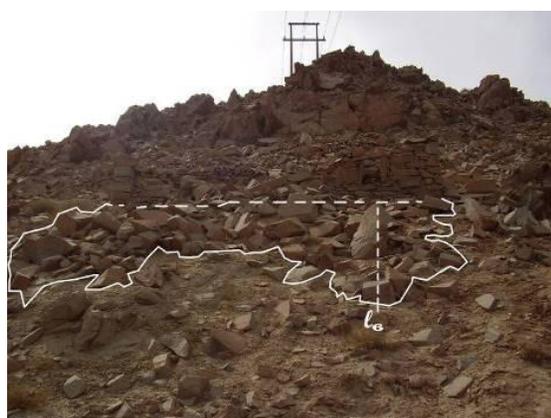
El principal fenómeno de alteración que presenta el yacimiento está dado por el desplome de muros, que si bien sus efectos no son de gran magnitud, resulta de particular importancia los observados en el muro sur, pues comprometen el 75% de su extensión y con una dispersión aproximada de 1,80m (Figura 41). Este hecho puede resultar gravitante si se proyecta una reconstrucción de la estructura, pues la incidencia de factores geoclimáticos incrementará la dispersión de los bloques y, a su vez, contribuirán a los procesos de meteorización de la roca, haciendo cada vez más difícil su identificación y localización. Otros muros parcialmente colapsados, de magnitud leve a muy leve, son los muros norte y este, cuyo desplome fue hacia el interior del recinto, cubriendo completamente el área identificada como S1 (Figura 42).

Figura 41: Colapso y dispersión de muro sur

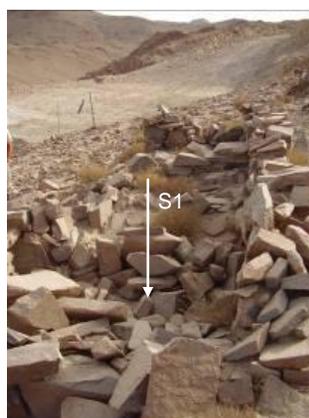
Figura 42: Colapso de muro norte y este
