“MEJORAMIENTO CANALES BELLAVISTA, VILLALÓN Y BUZETA”

CANAL VILLALÓN

INFORME EJECUTIVO

N° 4184-2000-GA-INF-008_0

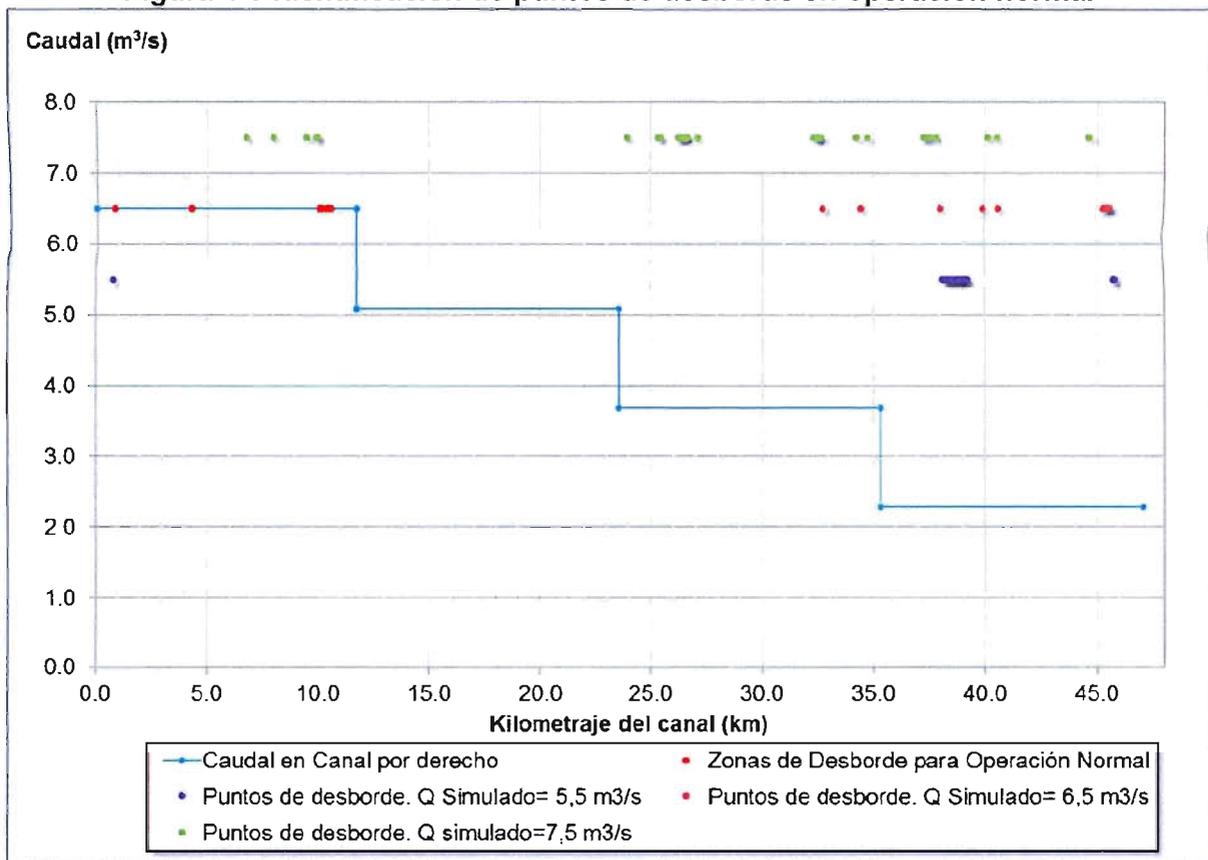
Figura 4-3 Identificación de puntos de desborde en operación normal

En la Figura 4-3 se presenta el caudal de operación normal del canal y los puntos de desborde identificados en el numeral anterior, obteniéndose que existen 3 zonas donde el caudal de operación supera la capacidad del canal, generándose desbordes (puntos de color rojo localizados sobre la línea de color celeste en la Figura 4-3).

El kilometraje de las zonas de desborde se especifican en la Tabla 4-2.

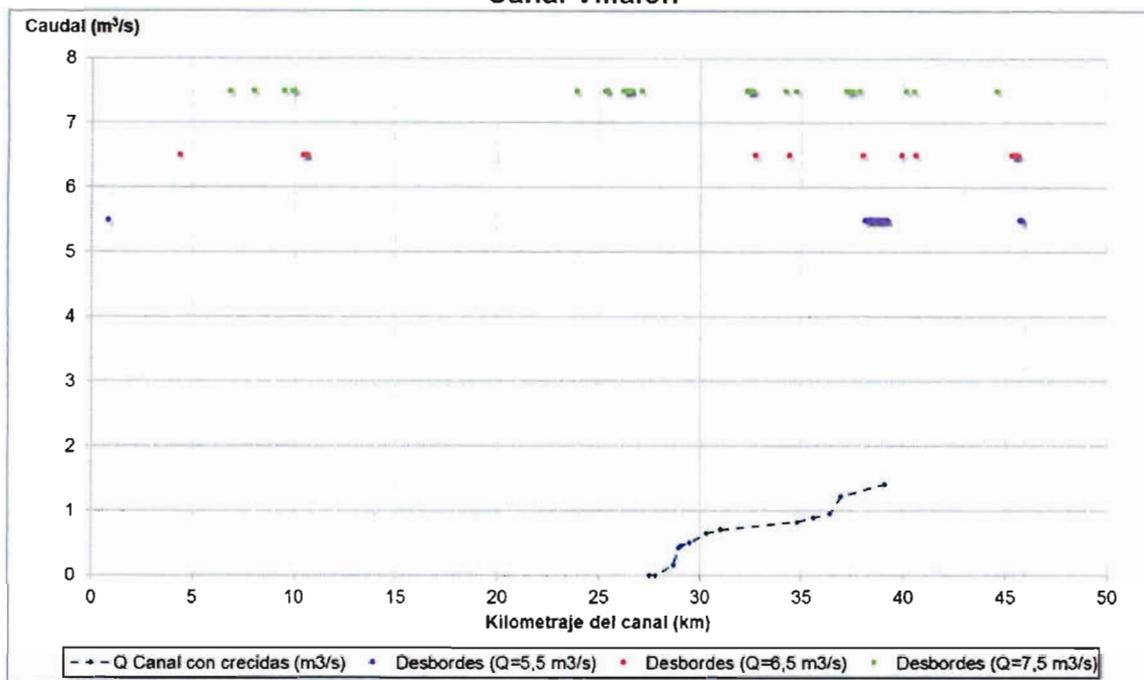
Figura 4-4: Caudal acumulado en el canal bajo el escenario de lluvia de T=2 años. Canal Villalón

En la Figura anterior se observa que el caudal acumulado en el canal proveniente de las quebradas laterales alcanza un máximo del orden de 1,5 m³/s, por lo que es posible inferir que no existirían problemas de desbordes asociados a los caudales de crecidas que ingresan al canal.

Se observa que el canal tiene una capacidad máxima de escurrimiento de 6,5 m³/s en casi la totalidad de su recorrido y que el caudal acumulado en el canal a partir de las quebradas laterales alcanza un caudal máximo de menos de 2 m³/s. La modelación se efectuó sin considerar el caudal base del canal, dado que para eventos de crecidas se cierra la bocatoma hacia el canal para evitar rebases y mantener la estabilidad del canal.

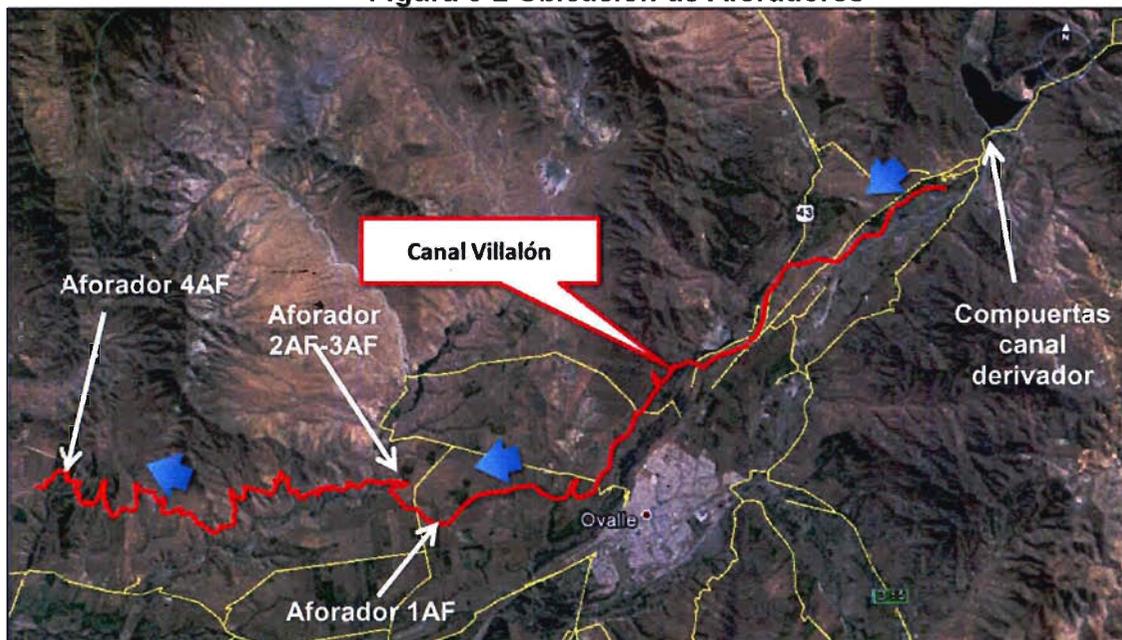
Figura 5-2 Ubicación de Aforadores

Se observa que las obras de medición de caudales en el canal Villalón se encuentran en óptimas condiciones, el cual además dispone de un sistema de medición remoto de caudales.

El canal Villalón recibe las aguas de un canal derivador con compuertas, donde se presume que el caudal entrante ya se encontraría regulado y controlado por éstas, mientras que aguas abajo las obras de medición existentes sirven como un medio de control automatizado dado el funcionamiento del sistema de aforo remoto instalado.
