INFORME DE DAÑOS

# Incendios 02 y 03 de febrero de 2024, Viña del Mar (Región de Valparaíso)

Centro de Investigación para la Gestión Integrada del Riesgo de Desastres

Fase de rehabilitación y reconstrucción

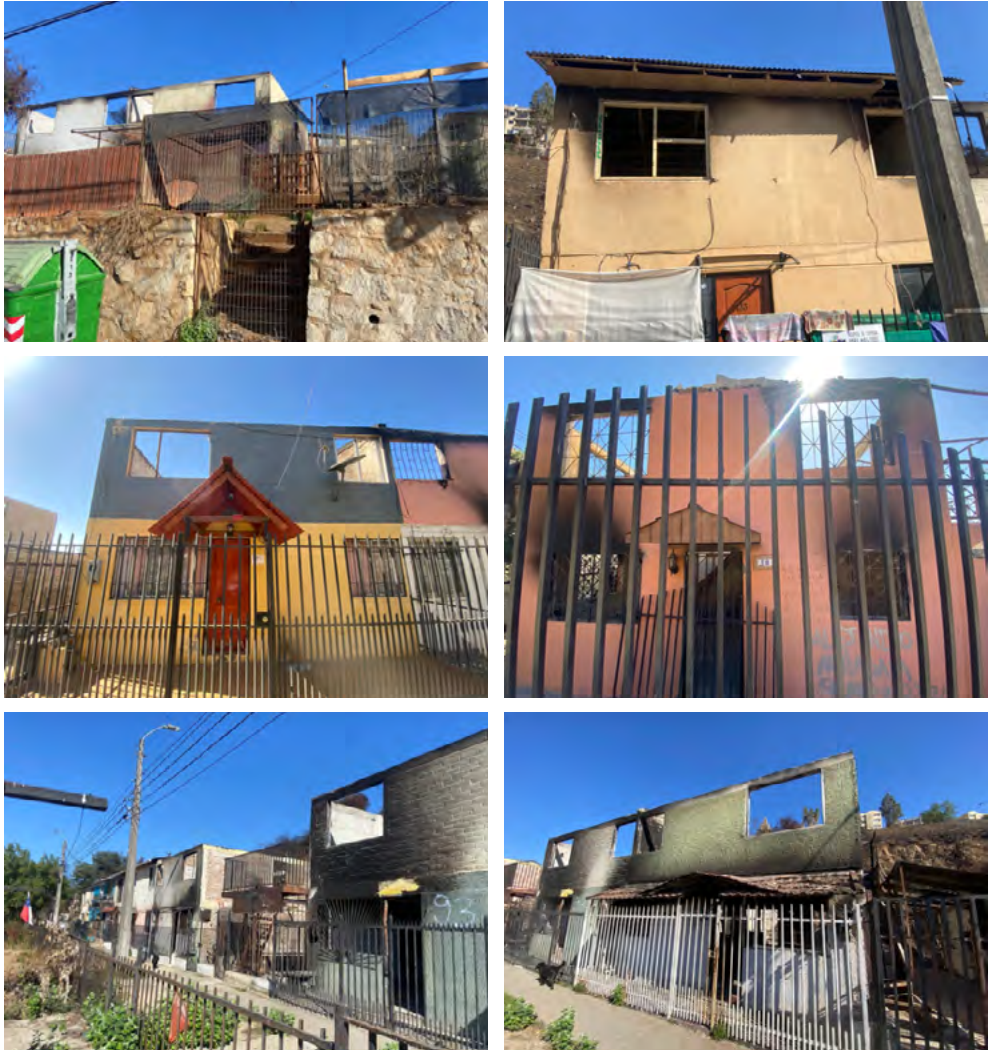
**Figura 31.** Viviendas siniestradas por el fuego, El Olivar

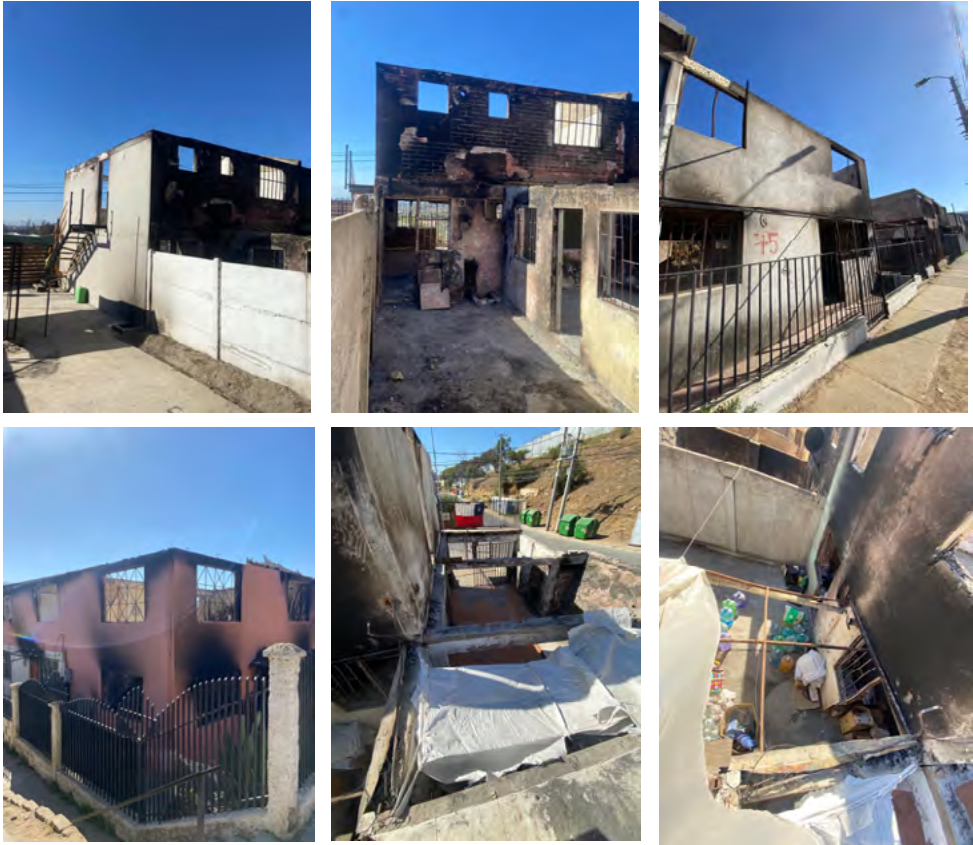
**Figura 32.** Viviendas siniestradas por el fuego, El Olivar

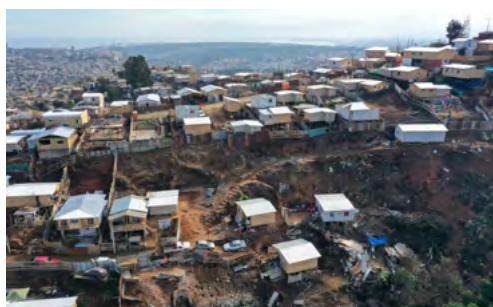
c) Autoconstrucción en laderas P-02

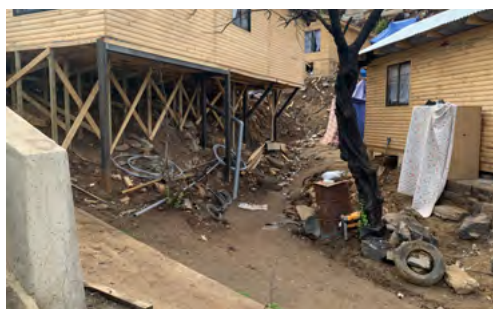
e) Autoconstrucción en el eje de la quebrada P-04

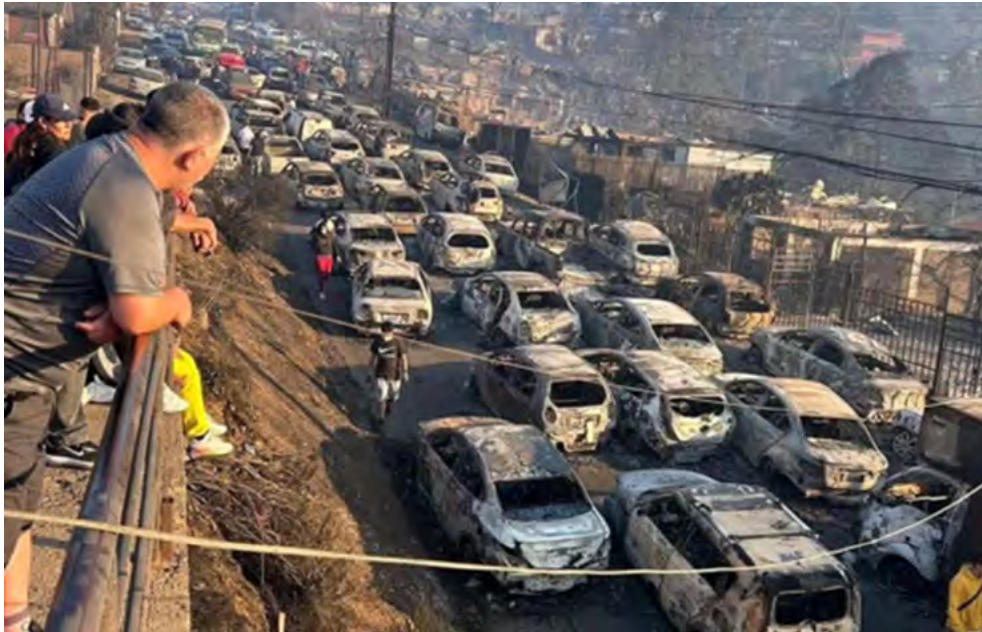
**Figura 48:** Consecuencias del colapso de calle Gabriela Mistral

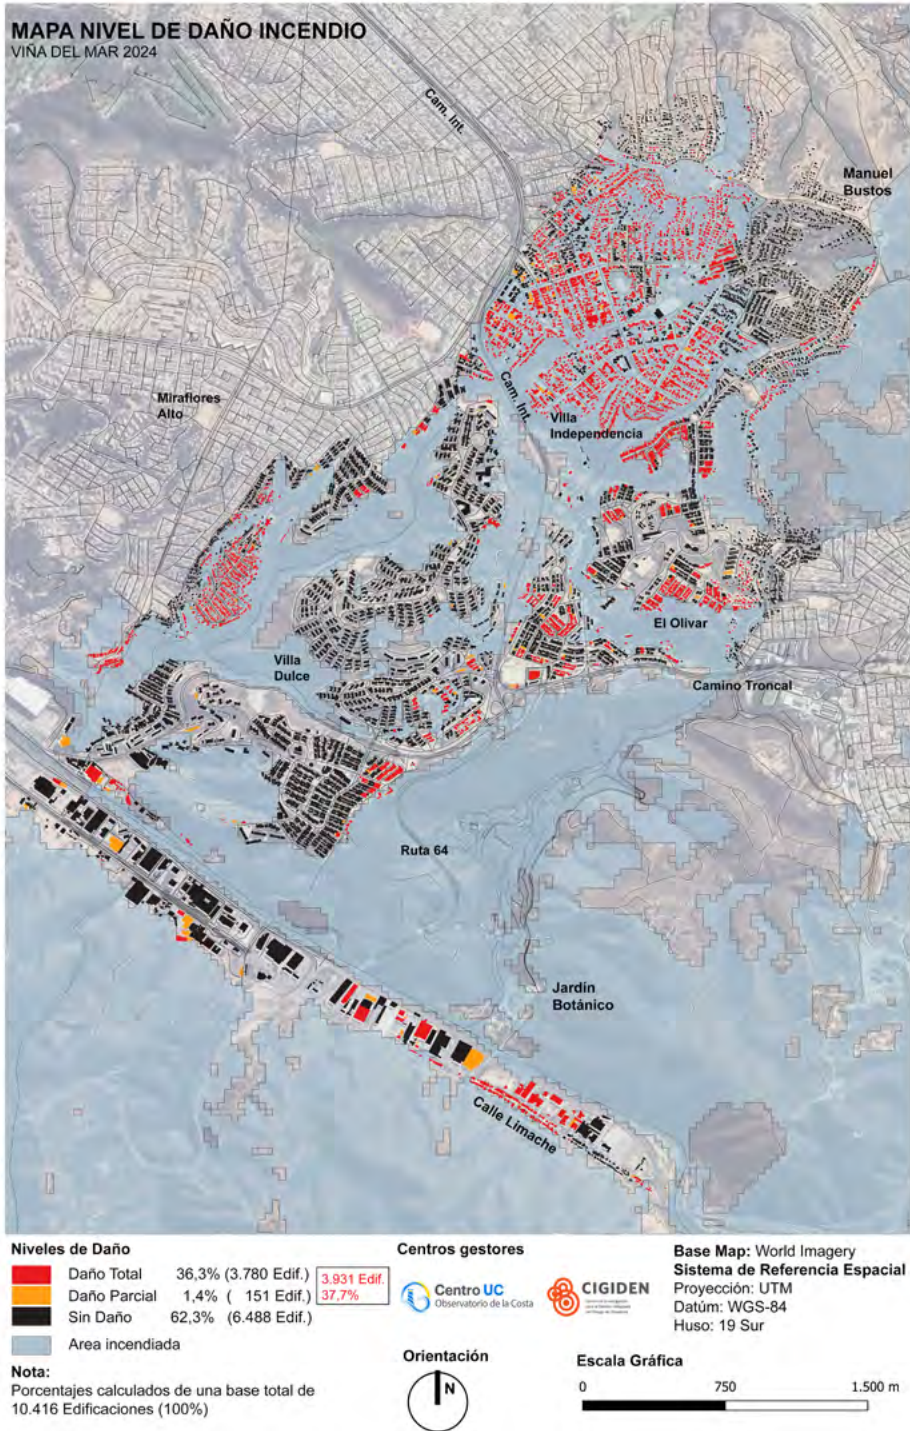
Figura 58. Mapa de niveles de daño en incendio de Viña del Mar (febrero 2024)

Con este objetivo, a continuación, se presentan cartografías y antecedentes referentes al proceso de reconstrucción entre los meses de febrero y abril de 2024, donde se puede observar, por ejemplo, el daño generado por la catástrofe (Figura 58) y el cambio urbano que ha generado la reconstrucción; zonas en expansión; zonas sin intervención post incendio; y el despliegue de las viviendas de emergencia (entregadas por el gobierno y ONGs como Techo) en el territorio afectado.

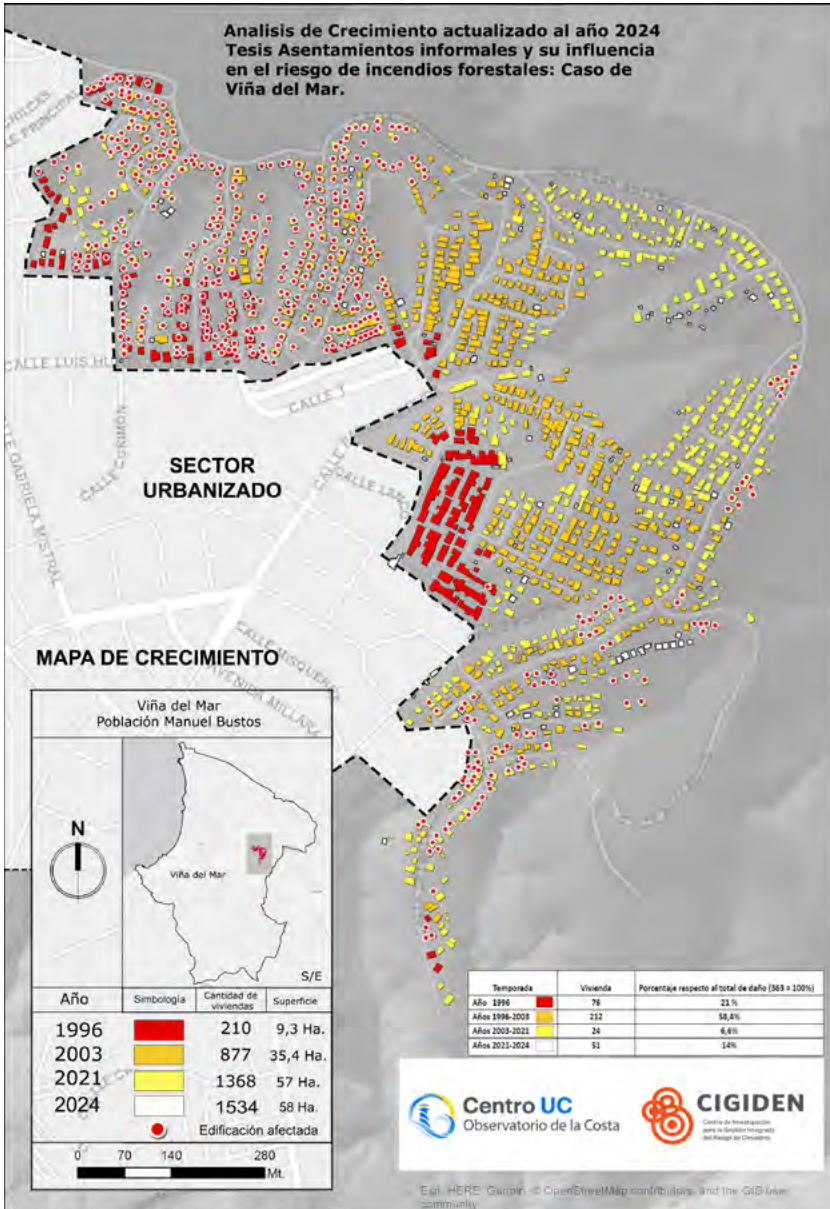
**Figura 59. Crecimiento y daño en campamento Manuel Bustos**

En referencia al daño y reconstrucción parcial, una de las zonas afectadas es el Campamento Manuel Bustos, altamente vulnerable por su condición de campamento, infraestructura liviana y difícil acceso. En la Figura 59 se evalúa el crecimiento histórico del mismo y las edificaciones que fueron afectadas durante el incendio de febrero de 2024.

Respecto al daño provocado por los incendios, estos se concentran en las viviendas de material liviano establecidas entre los años 1996-2003, ubicadas en la parte alta dirección norte del campamento, zona que conecta con el sector urbano de Achupallas. Esta reúne el mayor nivel de daño junto a Villa Independencia, que es por donde se propagó el fuego. La reconstrucción al día de la visita a terreno corresponde al 83,7% de todas las viviendas dañadas.
