**REPUBLICA DE CHILE
MINISTERIO DE AGRICULTURA
COMISION NACIONAL DE RIEGO**

**ESTUDIO DEL COSTO MEDIO
ANUAL DE LA
ADMINISTRACION DEL
EMBALSE SANTA JUANA**

Diciembre, año 2002

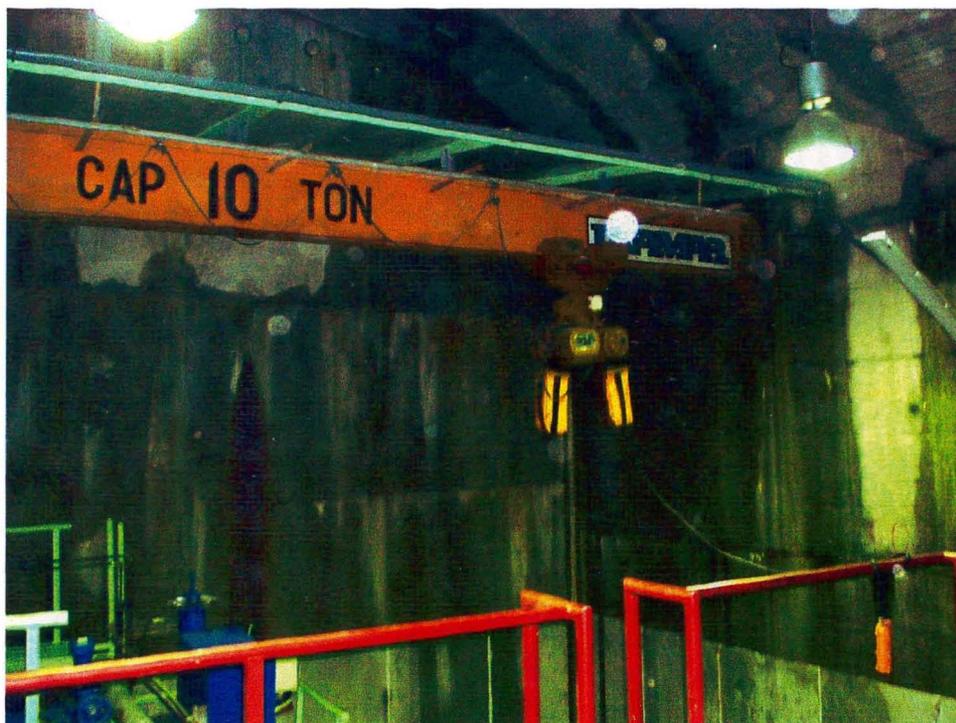
El sistema de izamiento, también es revisado por la empresa externa de electricidad. Al desarrollar la presente consultoría, la administración informó que el sistema de telecomando del sistema de izamiento estaba fallando, aspecto que fue detectado por el personal del embalse. Fue revisado por la empresa externa de electricidad y conforme a su diagnóstico el telecomando fue afectado por la humedad ambiental. El daño sufrido no tiene reparación, por lo tanto se ha considerado reemplazar el telecomando por otro sellado al 100% para evitar la acción de la humedad relativa.

Sistema de Izamiento de la Caverna
