## ANEXO 5

### INFORME VISITA TERRENO CMQB 23-24 DE MARZO DE 2007

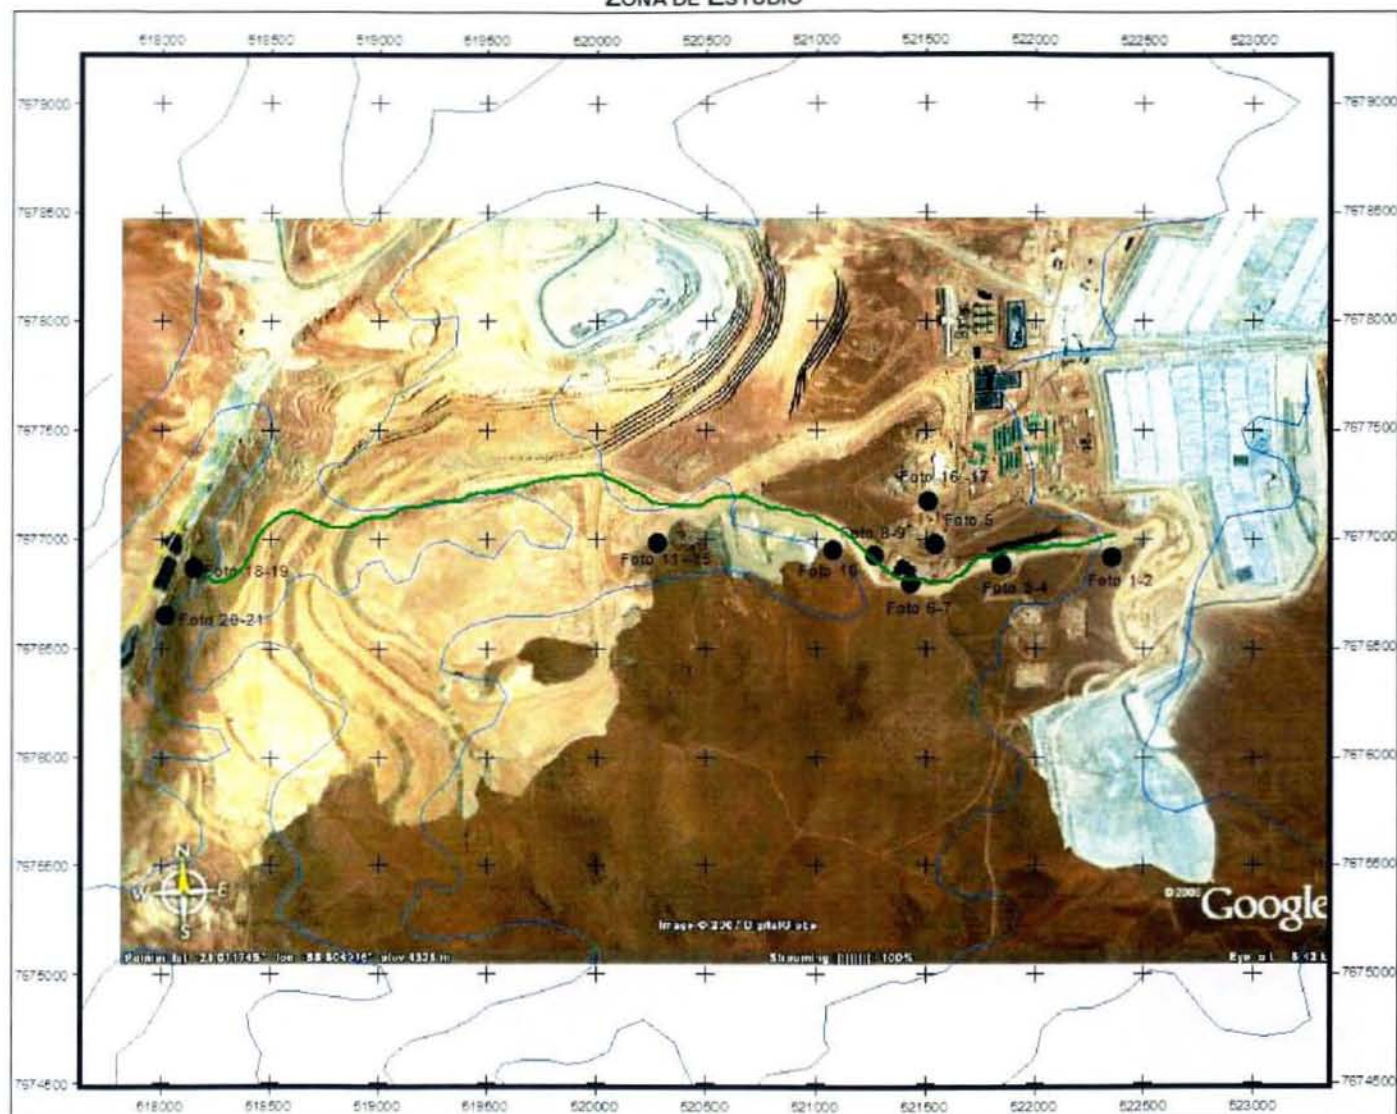
FIGURA 1.1  
ZONA DE ESTUDIO

En la Figura 1.1 del presente anexo, se incluyen los puntos principales asociados a las fotos tomadas en la visita a terreno, debidamente georeferenciadas. Además, es posible apreciar el trazado aproximado del fondo de la QCG, el cual fue definido de acuerdo a información topográfica que posee la Gerencia de Medio Ambiente de Quebrada Blanca y las cartografía base IGM de la zona.

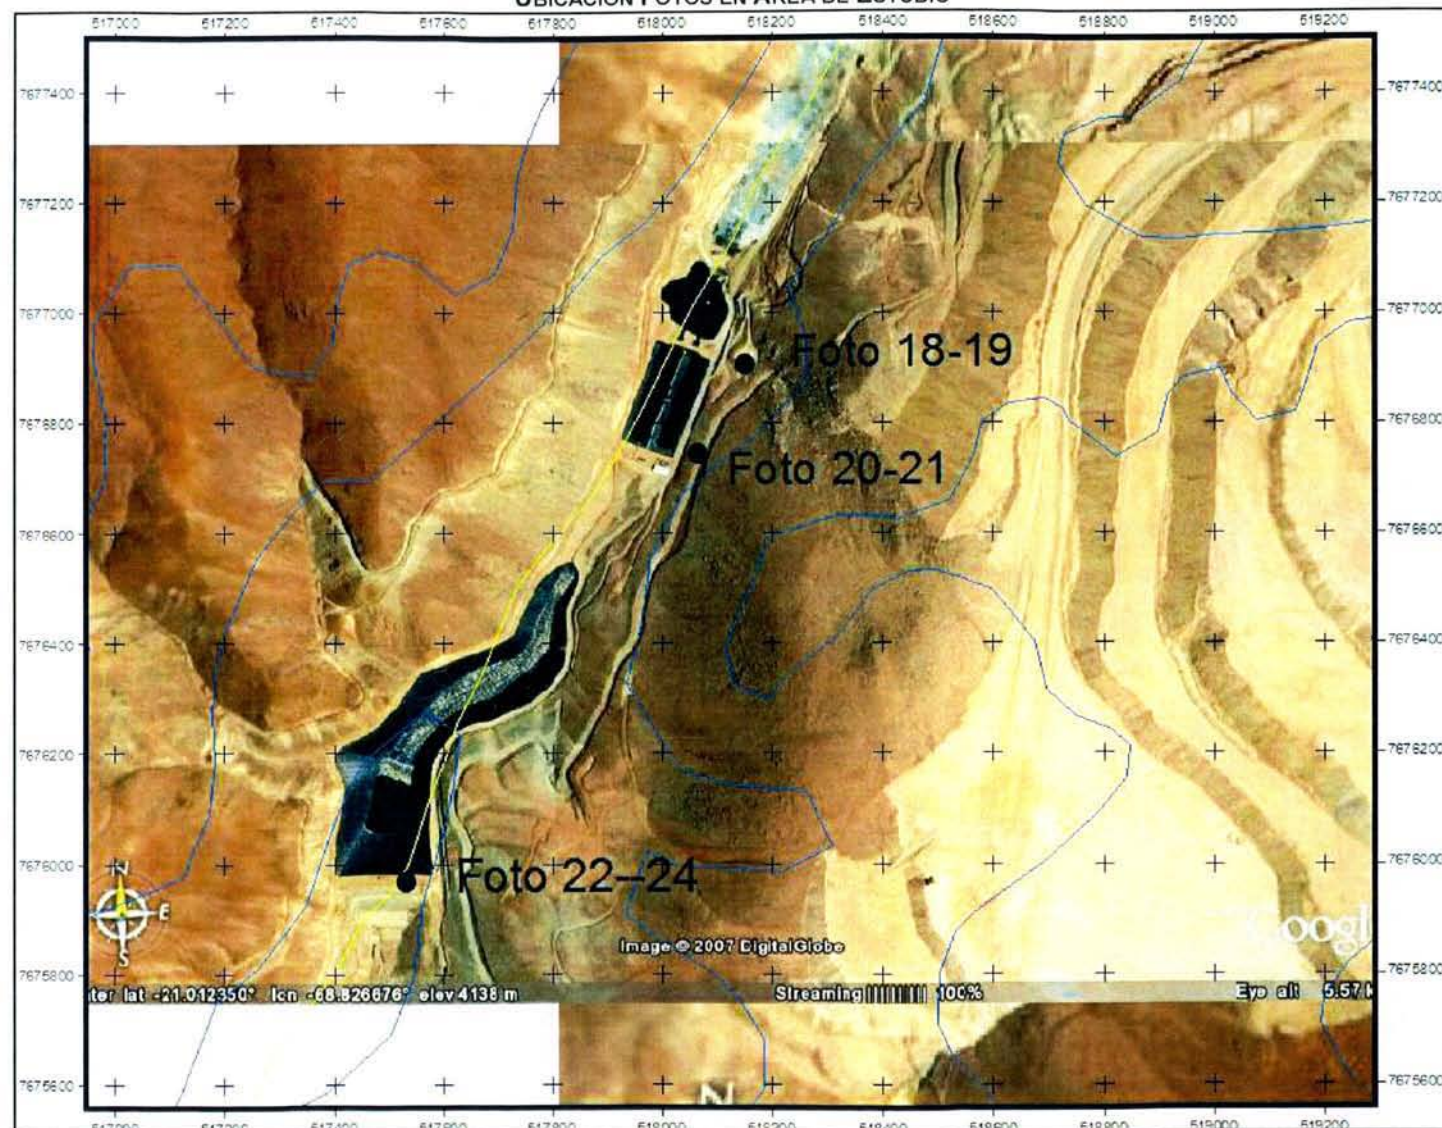
FIGURA 1.2  
UBICACIÓN FOTOS EN ÁREA DE ESTUDIO

En la Figura 1.2, se indica en detalle la zona de confluencia de la Quebrada Ciénaga Grande con Quebrada Blanca, indicando a su vez, las fotos que fueron tomadas en la visita a terreno.

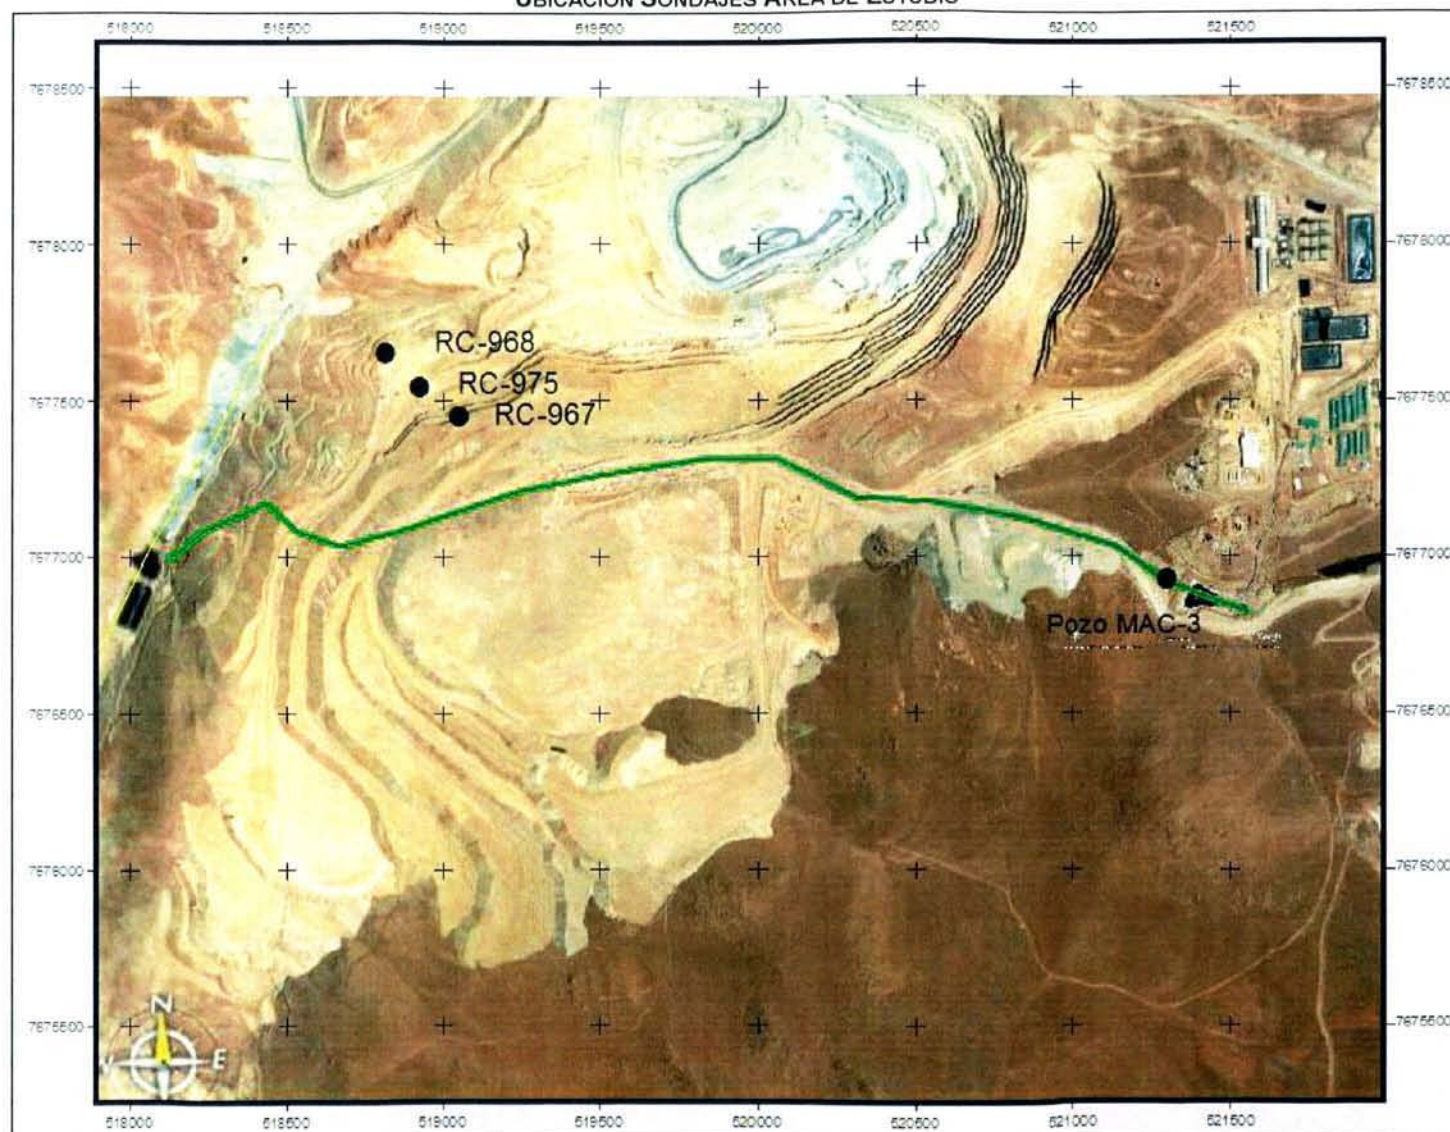
FIGURA 2.1  
UBICACIÓN SONDajes ÁREA DE ESTUDIO

En la zona de estudio se encuentra el pozo MAC-3, el cual presenta una estratigrafía relativamente uniforme con un dominancia de gravas lixiviadas hacia el fondo de éste, llegando a la roca basal a una profundidad de 12 m, lo que viene a confirmar que la potencia del acuífero de Quebrada Ciénaga Grande no debería superar los 15 m. La ubicación aproximada de este pozo se presenta en la Figura 2.1, mientras que una descripción estratigráfica se muestra en la Figura 2.2.

Información adicional entregada por CMQB permitió identificar tres sondajes mineros ubicados en el área de interés. Estos sondajes son los denominados RC-975, RC-968 y RC-967, cuya ubicación aproximada se indica en la Figura 2.1.

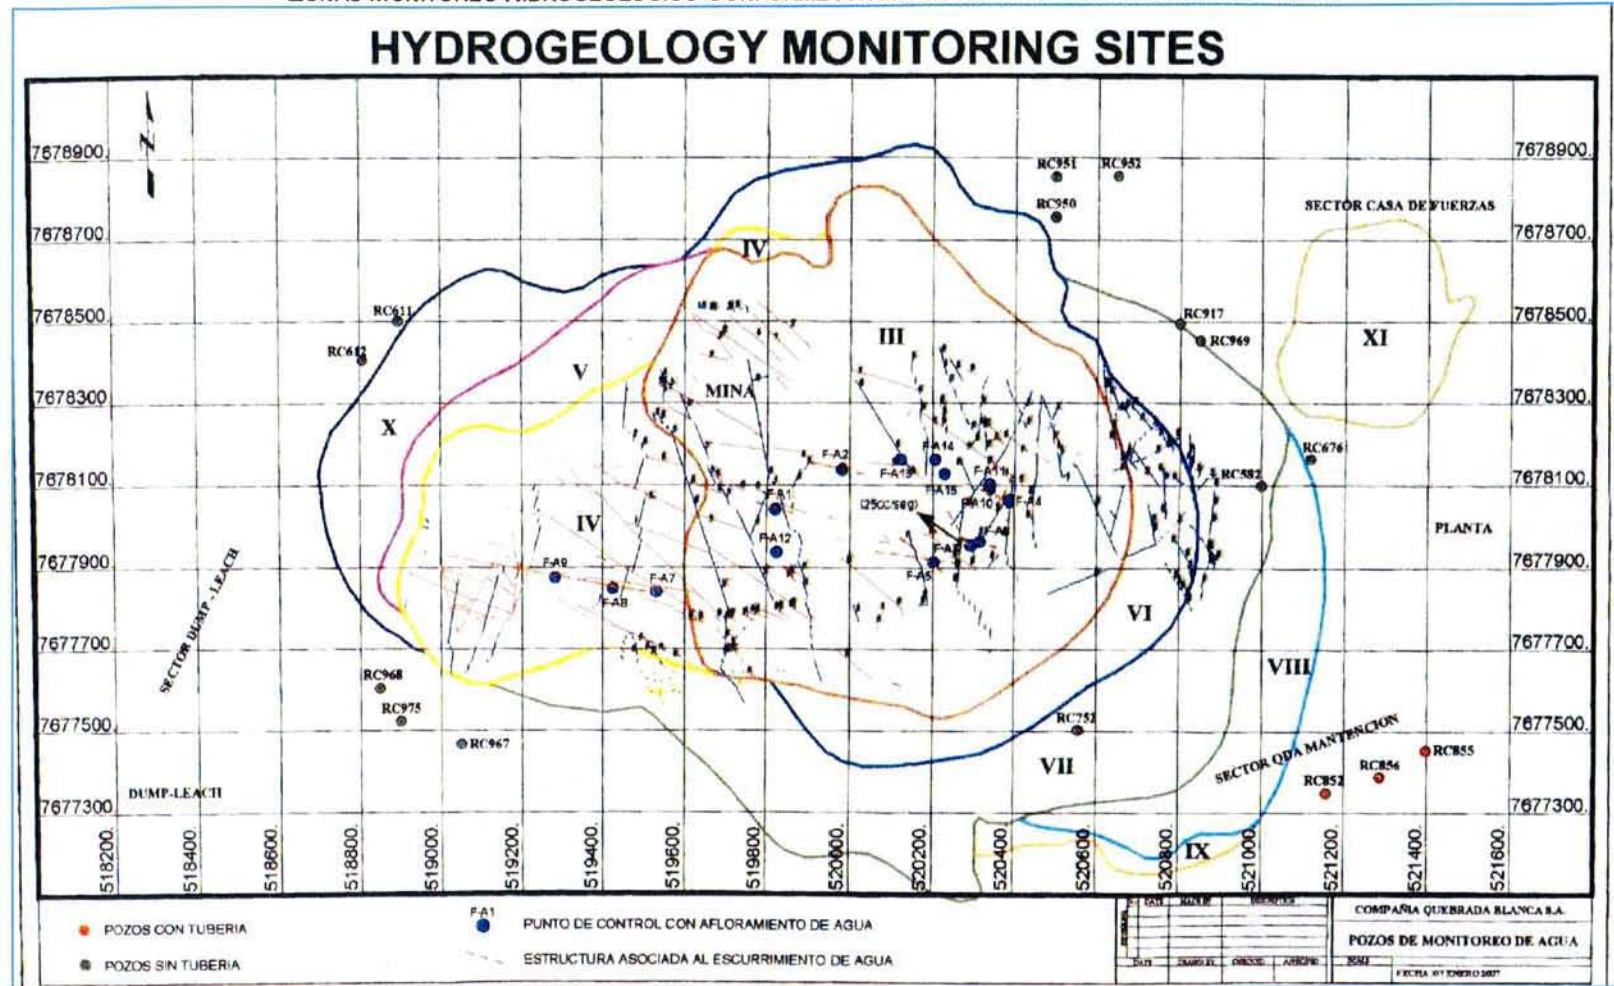
FIGURA 2.3  
ZONAS MONITOREO HIDROGEOLÓGICO CONFORME AVANCE DE MINA Y ESTRUCTURAS DE FALLAS.

Por otro lado, la posibilidad cierta de que los flujos de CG sean interceptados por el avance del límite del rajo, es cada vez más cercano, considerando las etapas de expansión de la mina. Y a la factibilidad de que los flujos estén siendo preferentemente influenciados ante la presencia de zonas de fallas con dirección predominante NorPoniente (Figura 2.3).

Sin embargo, y bajo la lógica de seguimiento y monitoreo del sistema de botadero de óxidos se considera fundamental instalar un par de sondajes, que permitan la caracterización estratigráfica de elástica del sistema en esta zona en particular y que sirvan para el control de niveles y calidad de las aguas, conforme la actividad de lixiviación del acopio de minerales de baja ley comience a operar.
