# **“MEJORAMIENTO CANALES BELLAVISTA, VILLALÓN Y BUZETA”**

## **CANAL VILLALÓN**

**COMISIÓN NACIONAL DE RIEGO  
MINISTERIO DE AGRICULTURA****“MEJORAMIENTO CANALES BELLAVISTA, VILLALÓN Y  
BUZETA”****Nº 4184-2000-GA-INF-001\_B****ANEXO 1: REVISION DE ANTECEDENTES**

### ANEXO 1: REVISION DE ANTECEDENTES

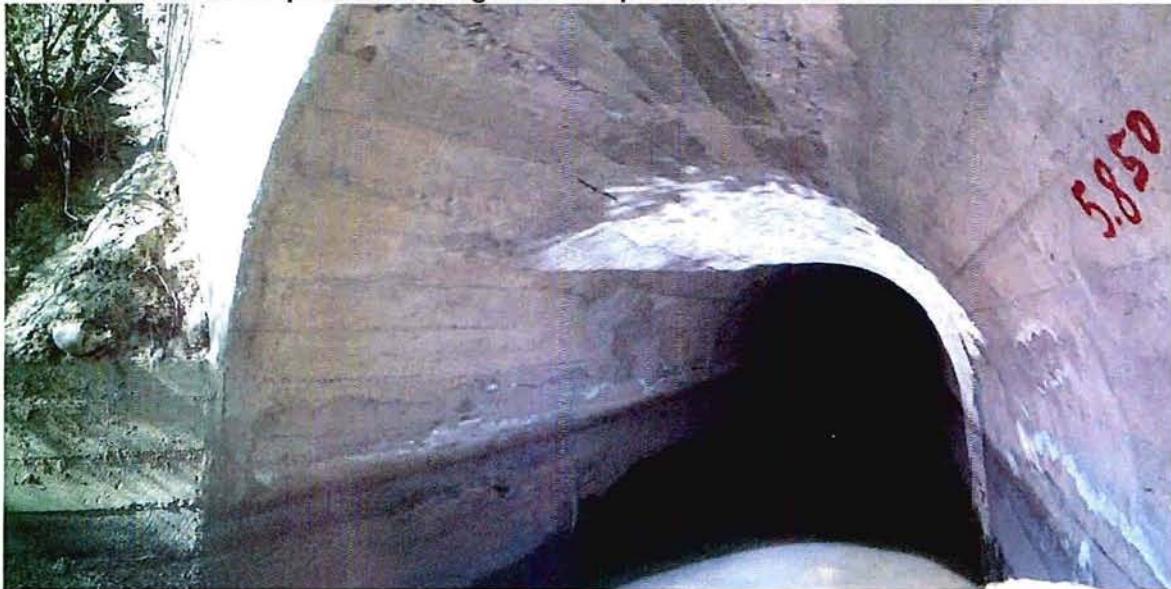
Fotografía 4-4.- Vista de la salida de un túnel del canal Villalón ubicado en la ladera izquierda de la quebrada El Ingenio. Se aprecia el revestimiento de la bóveda.
