ESTUDIO DE PREFACTIBILIDAD
“MEJORAMIENTO DEL SISTEMA DE RIEGO EN
RÍO CLARO DE RENGO, REGIÓN DEL
LIBERTADOR GENERAL BERNARDO
O’HIGGINS”

INFORME FINAL

TOMO VIII – ESTUDIO DE ANALISIS
AMBIENTAL

**PROYECTO: MEJORAMIENTO DEL SISTEMA DE RIEGO EN RIO CLARO DE RENGO,
REGION DEL LIBERTADOR GENERAL BERNARDO O'HIGGINS**

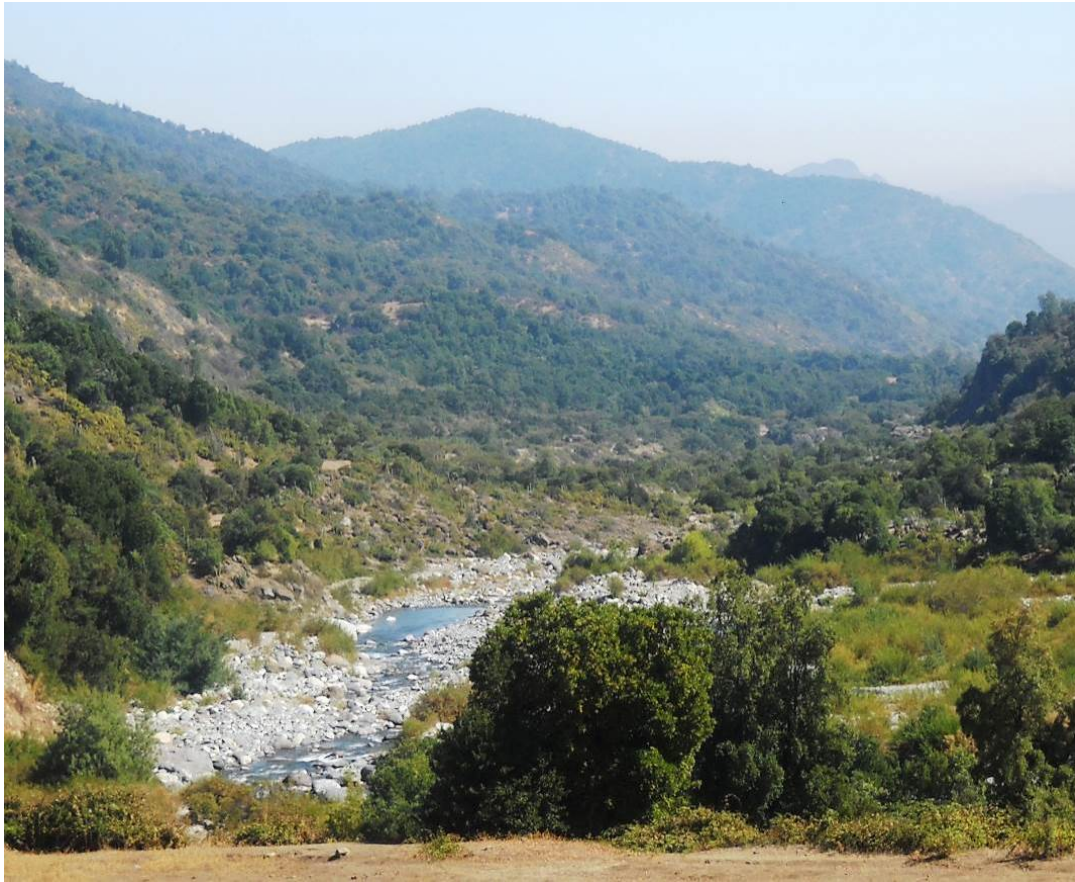
Fotografía 5-1: Lecho del Rio Claro en Rengo con bancos laterales

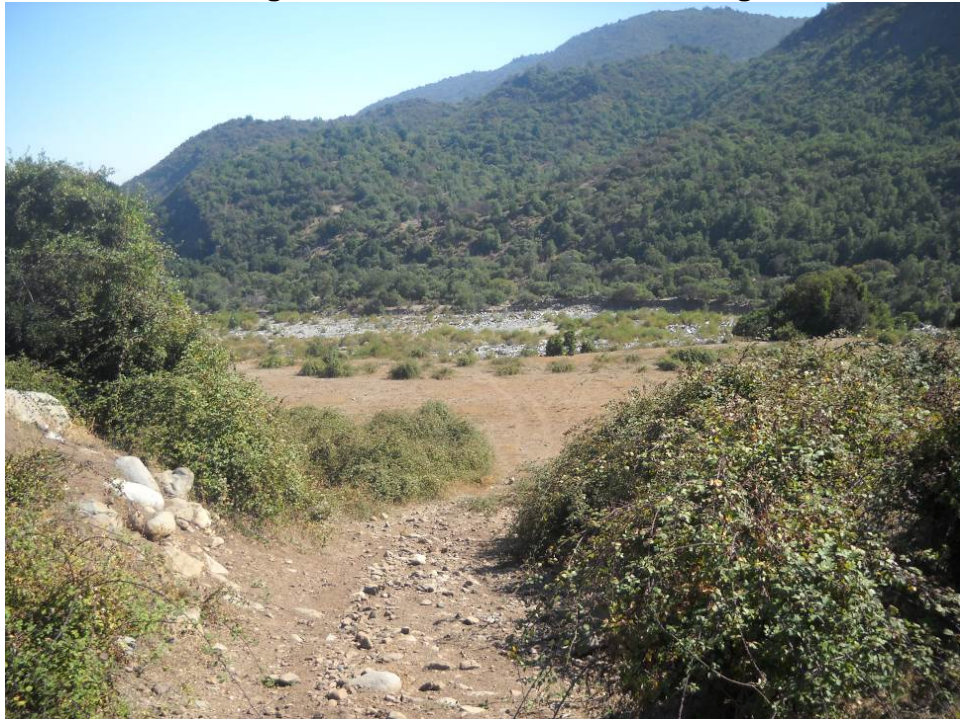
- ii. Terraza fluvial T1: Respecto a las terrazas fluviales en el área de inundación, que se componen de materiales fluvio-glacio-volcánicos, tienen una mayor extensión en la ribera sur del cauce del río. Particularmente para el caso T1, la ribera norte del cauce presenta un desarrollo ostensiblemente menor que el desarrollo areal que presenta en la ribera sur, especialmente, en la zona media del embalse (300 m). (Fotografía N°5-2)

Fotografía 5-2: T1 en Río Claro en Rengo

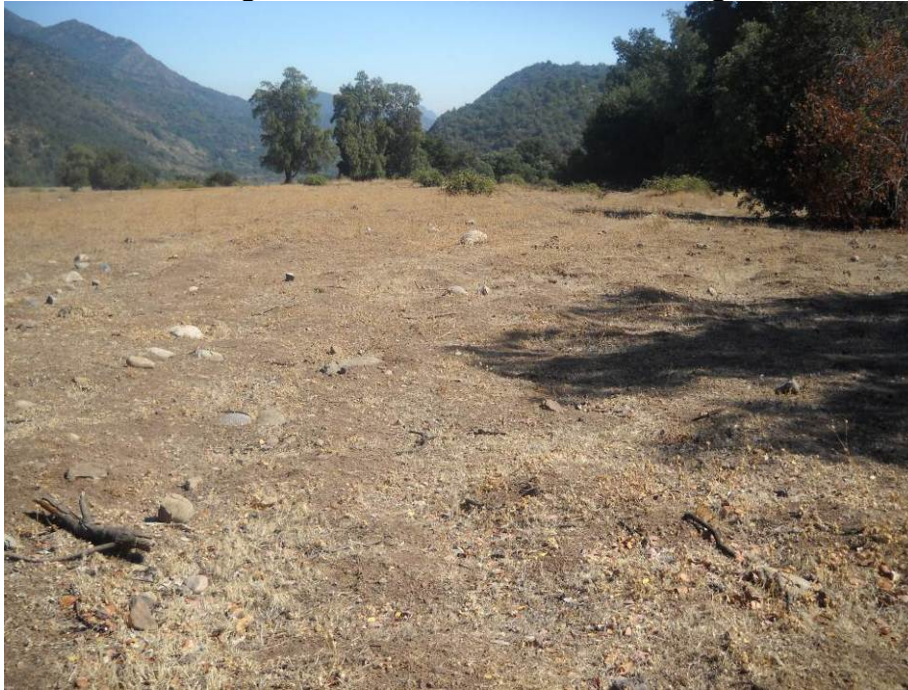
Fotografía 5-3: T2 en Río Claro en Rengo

Separada de T1 por un marcado escarpe de unos 5 metros es prácticamente inexistente en la ribera norte del lecho del río y en la ribera sur del río, su presencia llega a los 200 metros, siendo más importante en la zona medía del área de inundación caracterizada por su poca pendiente. (Fotografía N° 5-3).

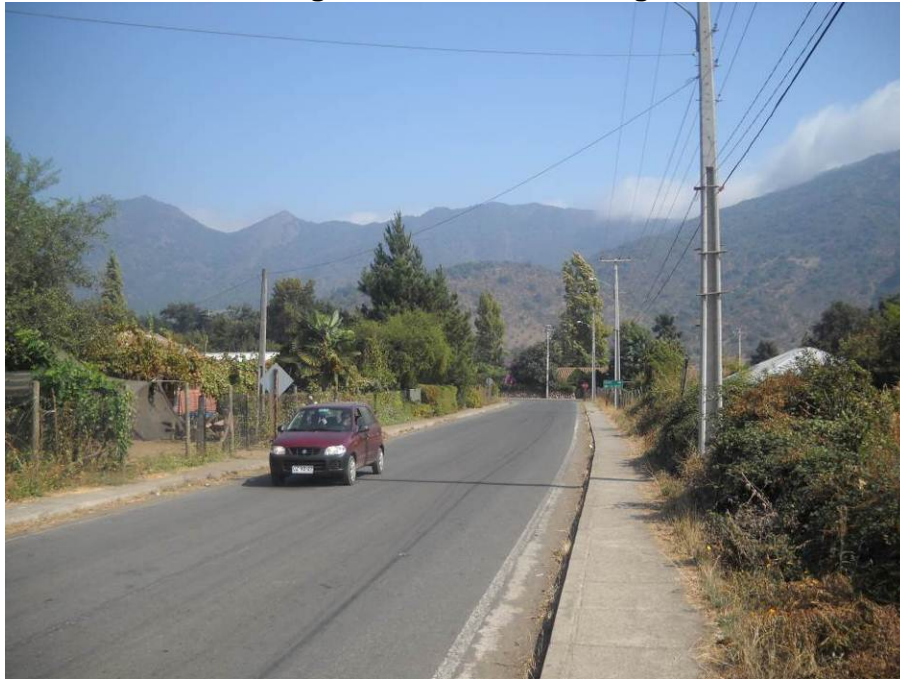
Fotografía 5-4: Valle de Rengo

Finalmente, en términos generales las obras de mejoramiento de la red de canales se localizan en el valle de Rengo, donde se observa un cono de deyección situado al oriente, entre las localidades de Cerrillos y La Chimba, con una superficie de 1.600 ha. (Ilustre Municipalidad de Rengo, 2006) (Fotografía N° 5-4).

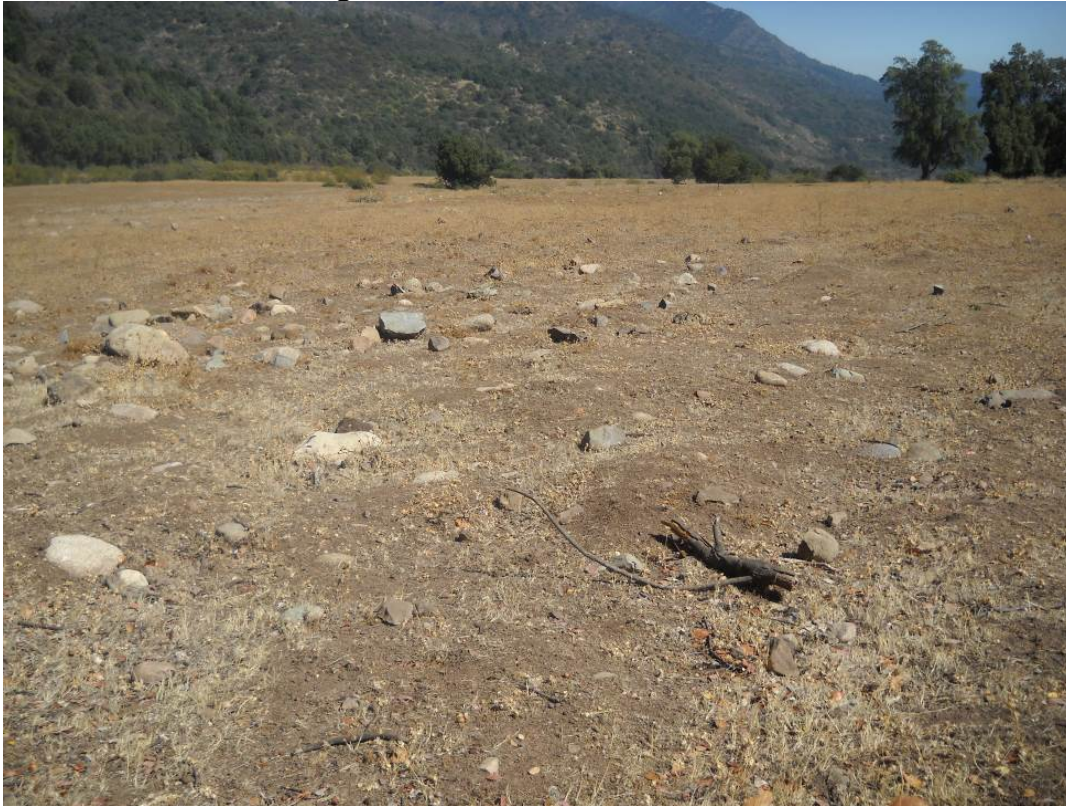
Respecto al recurso suelo en T2, las características identificadas en terreno son una mayor pendiente de 8% a 20%, una moderada pedregosidad superficial y una textura mediana. La siguiente fotografía, indica el suelo existente en la Terraza 2; T2.

Fotografía 5-6: Formación de Suelo T2

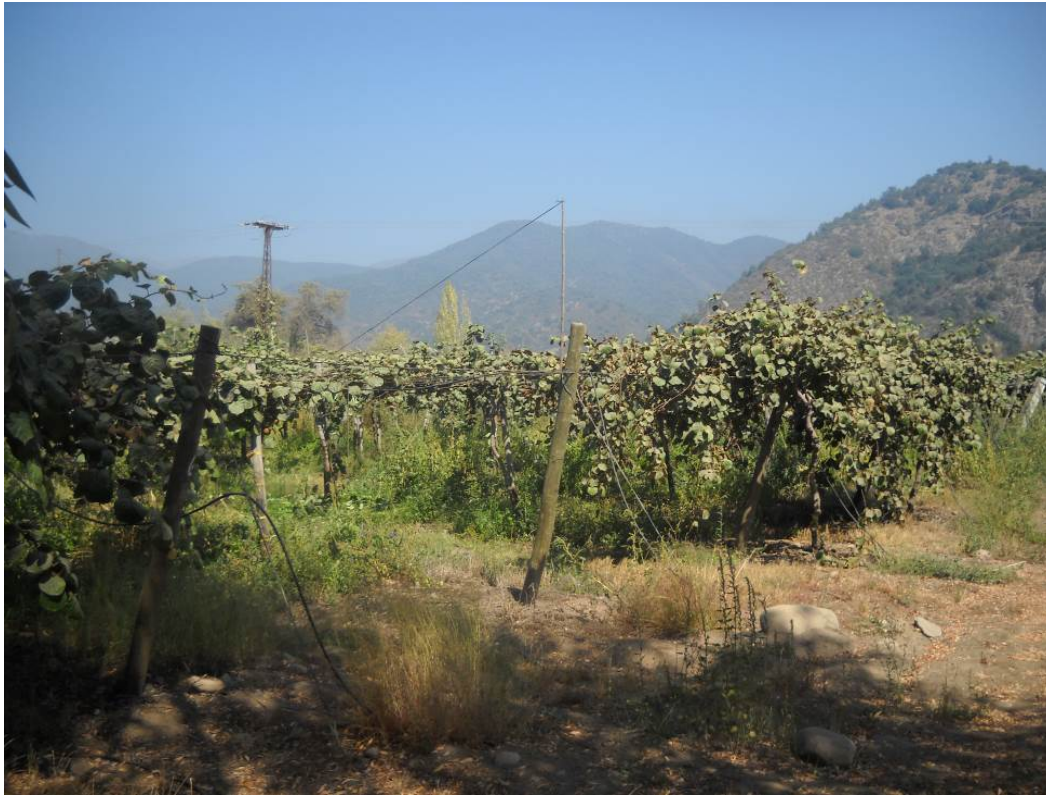
Fotografía 5-7: Vista de suelos con uso agrícola en Cruce Canal Popeta

La siguiente fotografía, indica la vista en general hacia los valles con uso de suelo agrícola.

A partir de una clasificación interpretativa propuesta por la bibliografía analizada, en el área de inundación los suelos presentes en T1, que alcanzan un total de 26,36 ha podrían clasificarse como suelos Clase IIIw a IVw con restricciones principalmente por inundación. Por otra parte los suelos ubicados sobre T2, que totalizan un área de 7,3 ha, podrían ser clasificados como suelos IVs con una pedregosidad superficial importante. Para el caso del suelo del valle de Rengo corresponden a suelos con una reconocida aptitud agrícola, que se expresa en las Clases I, II y III.

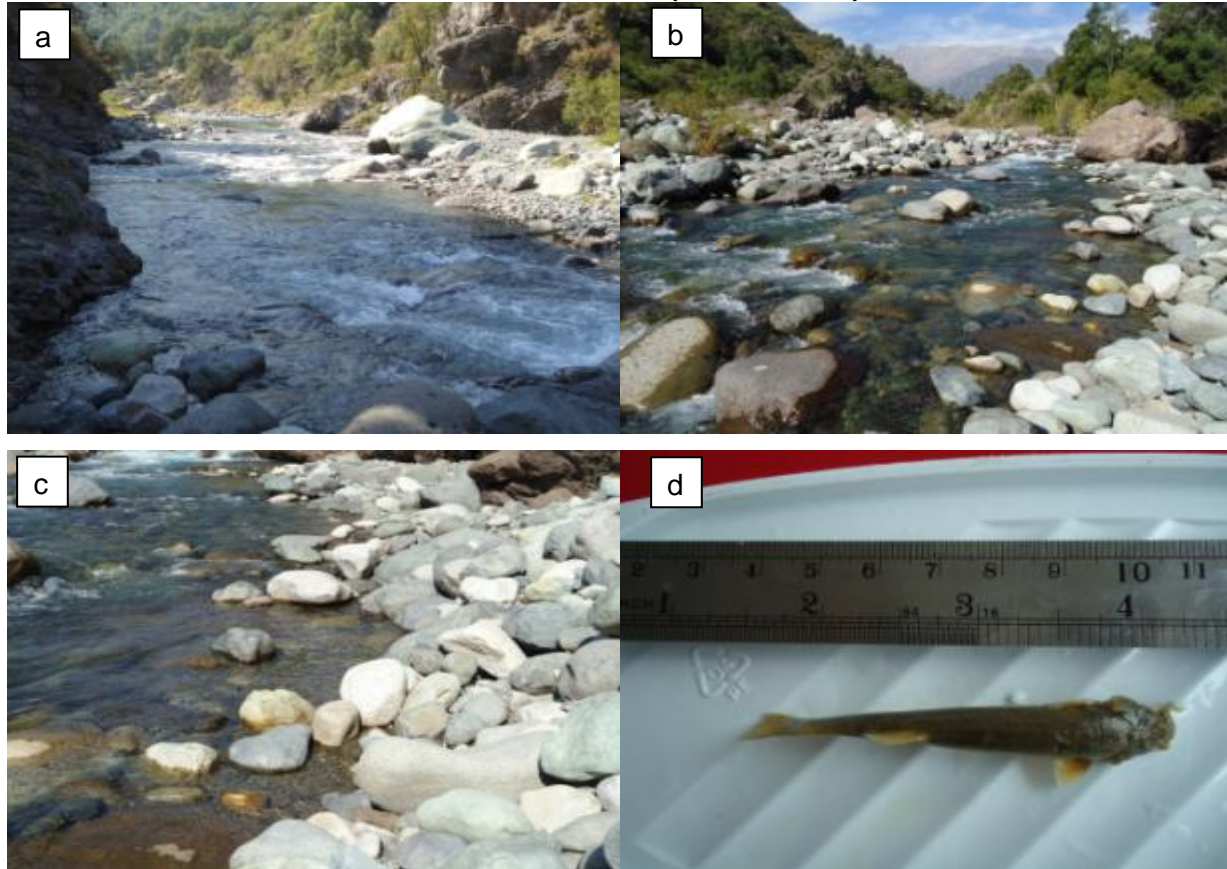
Fotografía 5-10: Río Claro de Rengo, estación de muestreo ubicada 690 m aguas abajo del muro del embalse (estación C-3).

Fuente: Elaboración Propia .a) y b) Vistas generales de la estación de monitoreo, c) Detalle del sustrato y d) Ejemplar de la especie *T. areolatus*.

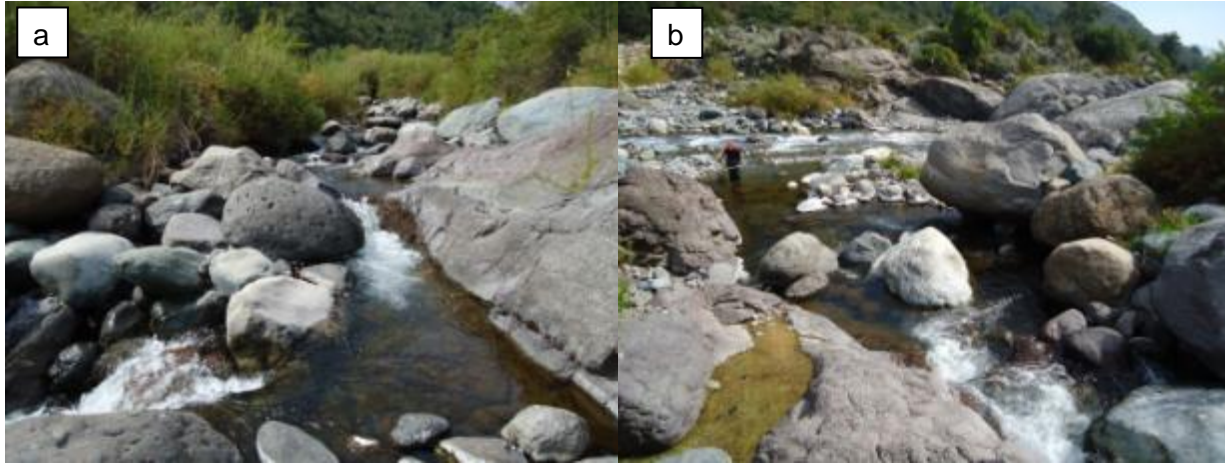
Fotografía 5-11: Afluente en zona de confluencia al río Claro de Rengo (estación C-4).

Este sector correspondió a un tramo de tipo Rithron según la clasificación de Illies & Botosaneanu (1963). Este tramo fluvial era abierto y presentaba vegetación terrestre en la ribera del cauce (Fotografía 5-11a y b). El afluente en zona de confluencia al río Claro de Rengo correspondió a un cauce de pequeñas dimensiones (Fotografía 5-11a y b). La profundidad en este tramo fue estimada en 50 cm en la ribera y 90 cm en el centro del cauce y el ancho del cauce fue estimado entre 2 y 3 m. Se observó una columna de agua transparente. En el sector se midió una temperatura en la columna de agua de 18,0 °C (Tabla 5-8) y un valor de pH básico (9,1 unidades, Tabla 5-8). El curso presentó una condición de baja conductividad específica (100µS/cm, Tabla 5-8), baja concentración de sólidos totales disueltos (50 mg/l, Tabla 5-8) y una alta concentración de oxígeno disuelto (10,2 mg/l, Tabla 5-8), condiciones que son frecuentes en sistemas fluviales cordilleranos de sistemas templados. El sustrato era rocoso y heterogéneo y el rango de tamaño de las rocas varió entre 20 cm y 4 m, lo cual indica la presencia de Piedras y Bolones según Bain *et al.* (1985) (Fotografía 5-12c). La mayoría del sustrato presente al momento de la prospección estuvo compuesta por grandes bolones, cuyo tamaño varió entre 2 y 4 m. Sobre el sustrato se observó Briofitas. No se detectaron macrófitas en el sector de la ribera ni crustáceos decápodos. Se detectaron ejemplares de las especies asilvestradas *Salmo trutta* (trucha café) y *Oncorhynchus mykiss* (trucha arcoíris, Fotografía 5-12d) y de la especie nativa *Trichomycterus areolatus* (Bagrecito, Fotografía 5-12 e)

Fuente: Elaboración Propia (VI Región). a) y b) Vistas generales de la estación de monitoreo

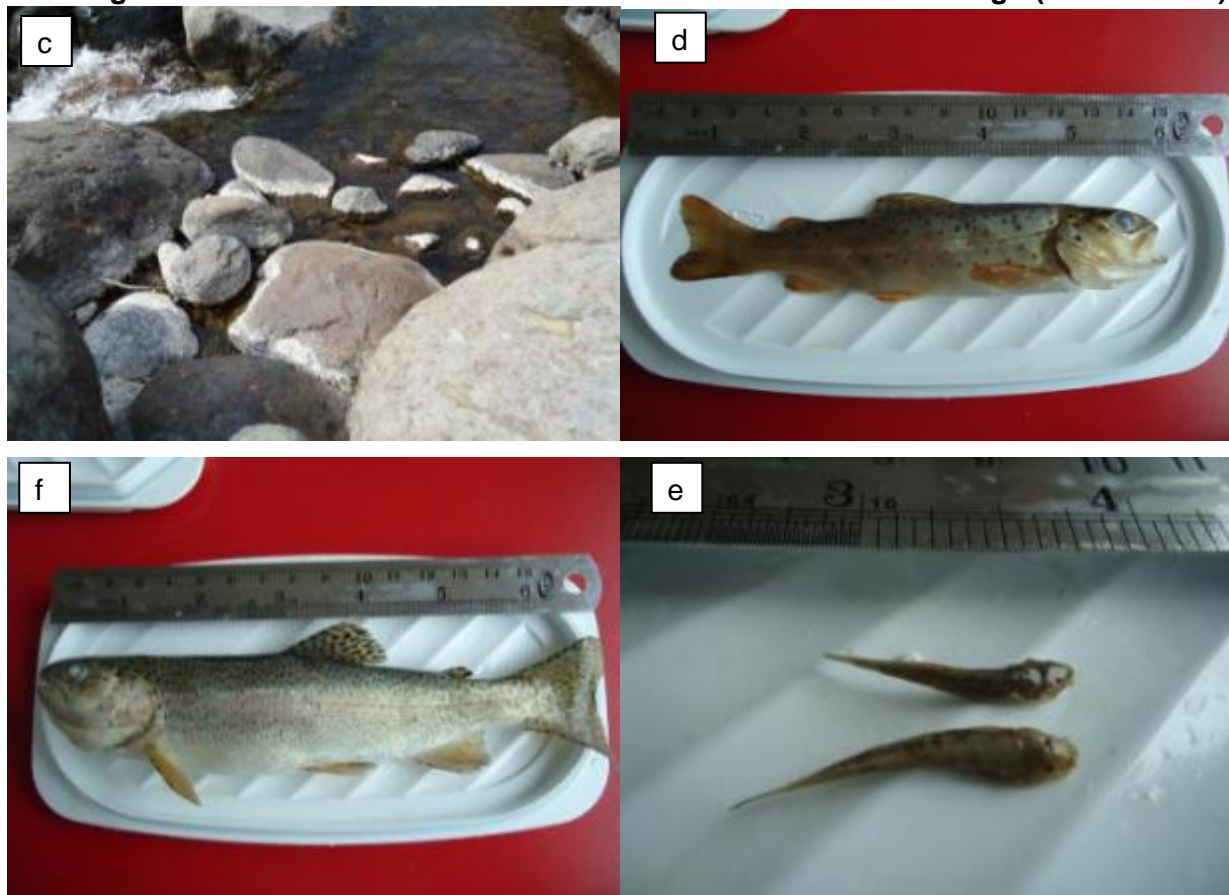
Fotografía 5-12: Afluente en zona de confluencia al río Claro de Rengo (estación C-4).

c) Detalle del sustrato, d) Ejemplar de la especie *S. trutta*, e) Ejemplar de la especie *O. mykiss* y f) Ejemplar de la especie *T. areolatus*.

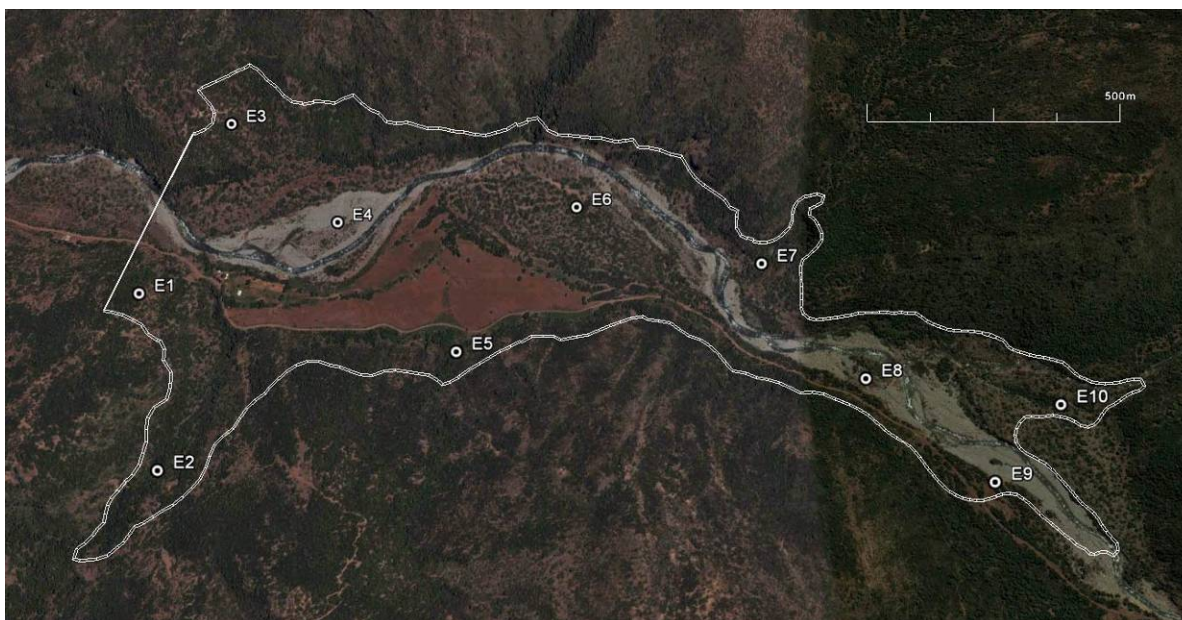
Figura N° 1. Área de estudio y estaciones de muestreo de fauna.

El área de estudio se encuentra en el sector de Bollenar Alto, ubicado en la comuna de Rengo, perteneciente a la provincia del Cachapoal y a la VI Región del Libertador General Bernardo O'Higgins. El sitio se encuentra en las cercanías de la localidad de Las Nieves, en ambas riberas del río Claro de Rengo y presenta altitudes entre los 810 y los 890 msnm. En la **Figura N° 1** se muestra una imagen satelital del área de estudio en su totalidad.

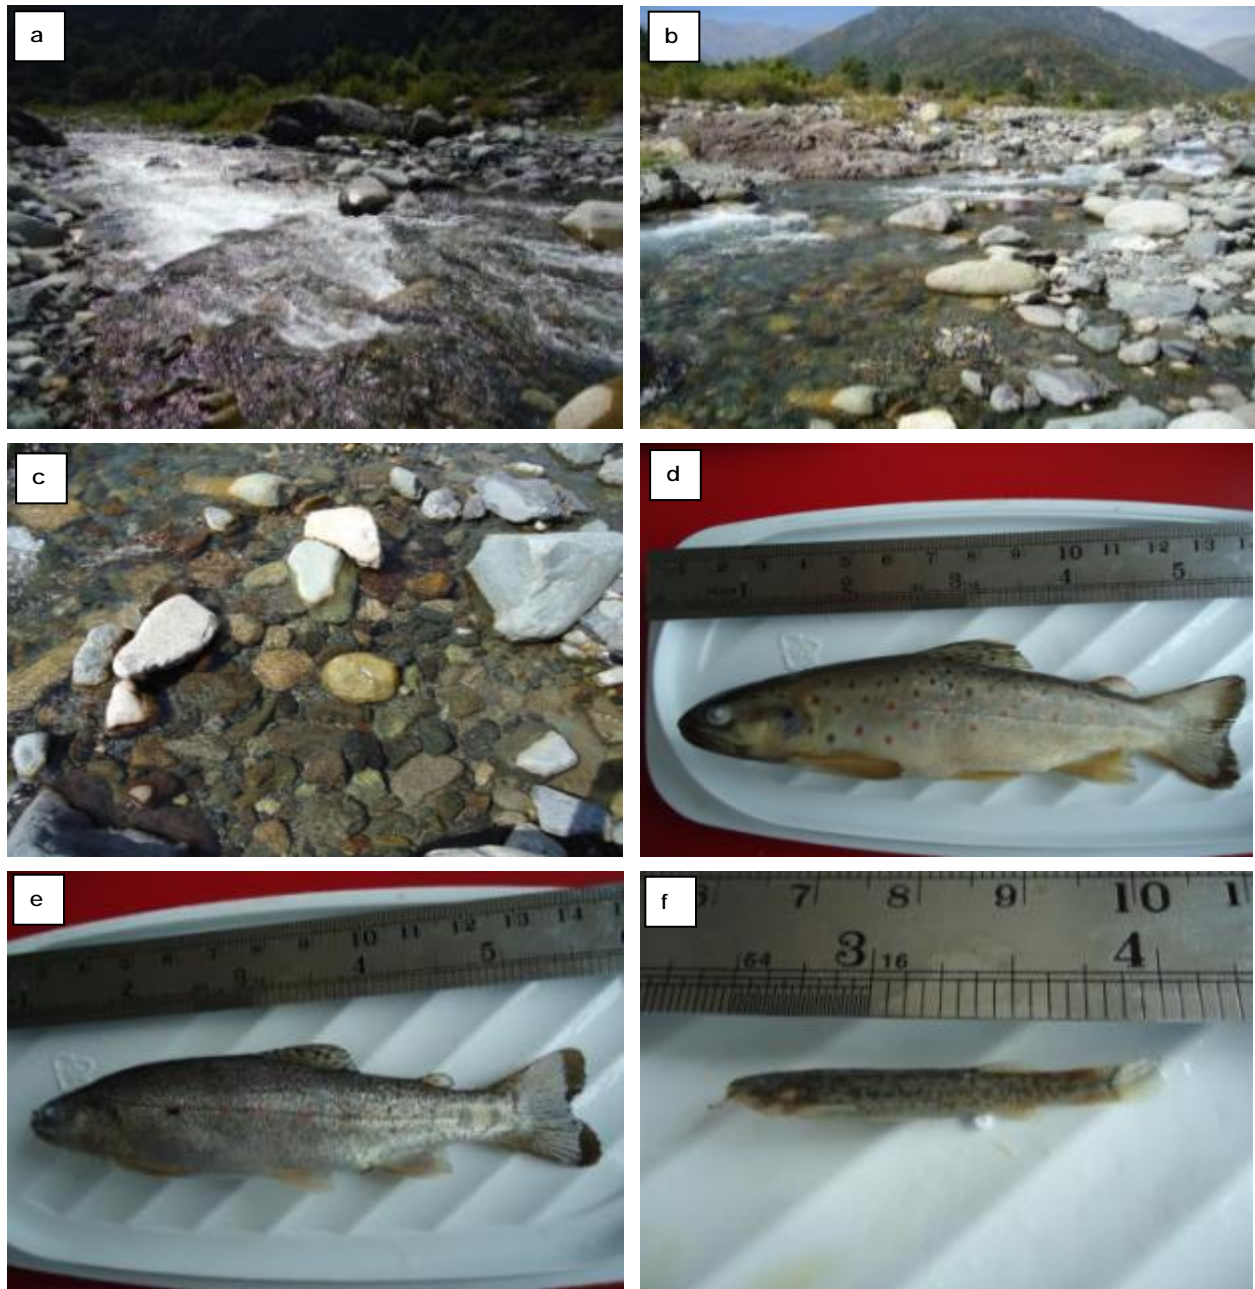
Este sector del Río Claro de Rengo correspondió a un tramo de tipo Rithron según la clasificación de Illies & Botosaneanu (1963). Este tramo fluvial era abierto y no presentaba vegetación terrestre en la ribera del cauce (**Fotografías 3a y b**). La profundidad en este tramo fue estimada en 15 cm en la ribera y 50 cm en el centro del cauce y el ancho del cauce fue estimado entre 8 y 10 m. Se observó una columna de agua transparente y turbulenta. En el sector se midió una temperatura en la columna de agua de 17,1 °C (**Tabla 5**) y un valor de pH básico (8,0 unidades, **Tabla 5**). El curso presentó una condición de baja conductividad específica (111 µS/cm, **Tabla 5**), baja concentración de sólidos totales disueltos (55 mg/l, **Tabla 5**) y una alta concentración de oxígeno disuelto (10,1 mg/l, **Tabla 5**), condiciones que son frecuentes en sistemas fluviales cordilleranos de sistemas templados. El sustrato era rocoso y heterogéneo y el rango de tamaño de las rocas varió entre 5 y 50 cm, lo cual indica la presencia de Guijarros, Piedras y Bolones según Bain et al. (1985) (**Fotografía 3c**). Se observaron Bolones de gran tamaño (3 m aproximadamente). No se detectaron macrófitas en el sector de la ribera ni crustáceos decápodos. Se detectaron ejemplares de las especies asilvestradas *Salmo trutta* (trucha café, **Fotografía 3d**) y *Oncorhynchus mykiss* (trucha arcoíris, **Fotografía 3e**) y de la especie nativa *Trichomycterus areolatus* (Bagrecito, **Fotografía 3f**)

Fotografía 3. Río Claro de Rengo, estación de muestreo ubicada en el centro del embalse (estación C-2). a) y b) Vistas generales de la estación de monitoreo, c) Detalle del sustrato, d) Ejemplar de la especie *S. trutta*, e) Ejemplar de *Oncorhynchus mykiss*, y f) Ejemplar de *Trichomycterus areolatus*. Estudio de Biota Acuática. Sistema de riego en río Claro de Rengo (VI Región). Marzo 2013.

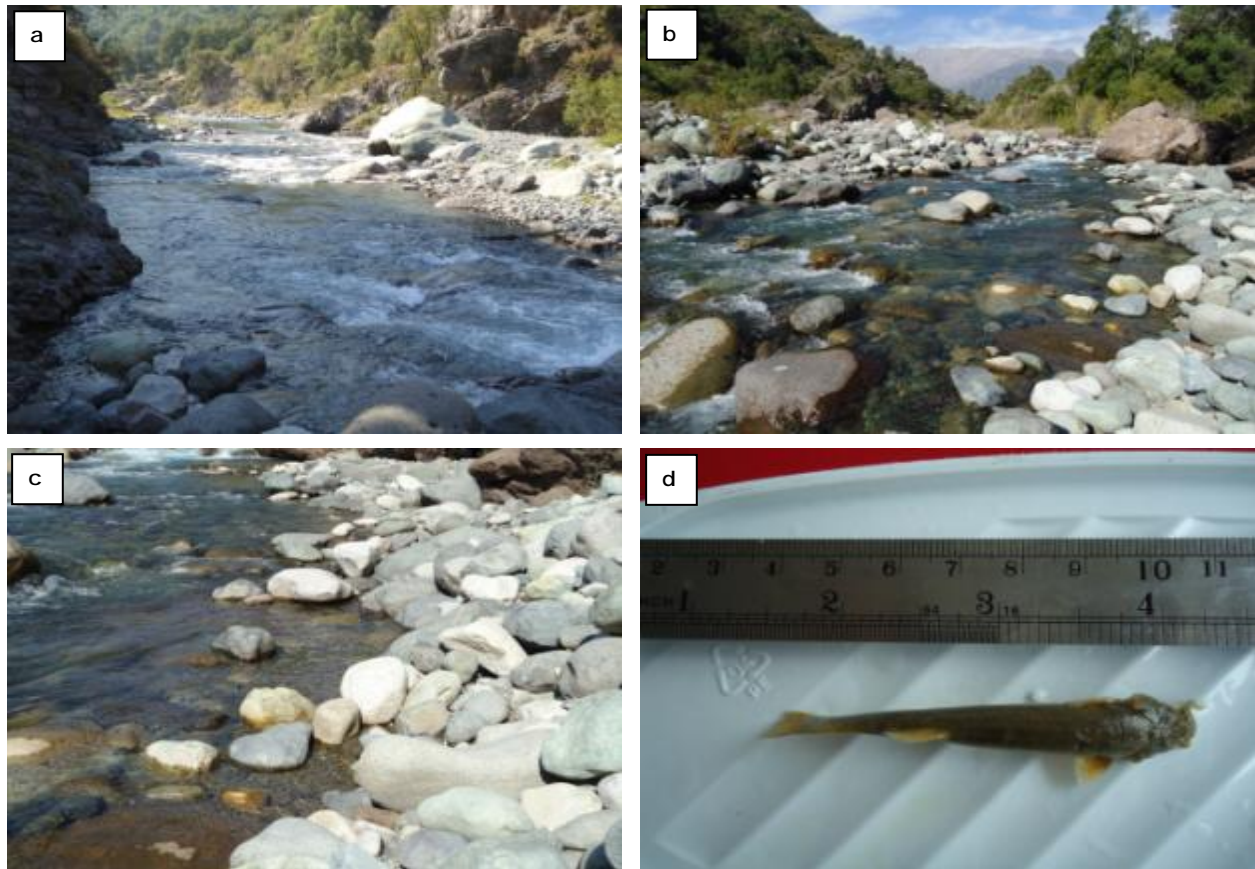
Este sector del Río Claro de Rengo correspondió a un tramo de tipo Rithron según la clasificación de Illies & Botosaneanu (1963). Este tramo fluvial era abierto y presentaba escasa vegetación terrestre en la ribera del cauce (**Fotografías 4a y b**). La profundidad en este tramo fue estimada en 30 cm en la ribera y 70 cm en el centro del cauce y el ancho del cauce fue estimado entre 8 y 10 m. Se observó una columna de agua transparente. En el sector se midió una temperatura en la columna de agua de 18,5 °C (**Tabla 6**) y un valor de pH básico (8,1 unidades, **Tabla 6**). El curso presentó una condición de baja conductividad específica (113 μS/cm, **Tabla 6**), baja concentración de sólidos totales disueltos (56 mg/l, **Tabla 6**) y una alta concentración de oxígeno disuelto (10,2 mg/l, **Tabla 6**), condiciones que son frecuentes en sistemas fluviales cordilleranos de sistemas templados. El sustrato era rocoso y heterogéneo y el rango de tamaño de las rocas varió entre 20 cm y 4 m, lo cual indica la presencia de Piedras y Bolones según Bain et al. (1985) (**Fotografía 4c**). No se detectaron macrófitas en el sector de la ribera ni crustáceos decápodos. Se detectaron ejemplares de la especie asilvestrada *Salmo trutta* (trucha café) y de la especie nativa *Trichomycterus areolatus* (Bagrecito, **Fotografía 4d**).

Fotografía 4. Río Claro de Rengo, estación de muestreo ubicada 690 m aguas abajo del muro del embalse (estación C-3). a) y b) Vistas generales de la estación de monitoreo, c) Detalle del sustrato y d) Ejemplar de la especie *T. areolatus*. Estudio de Biota Acuática. Sistema de riego en río Claro de Rengo (VI Región). Marzo 2013.

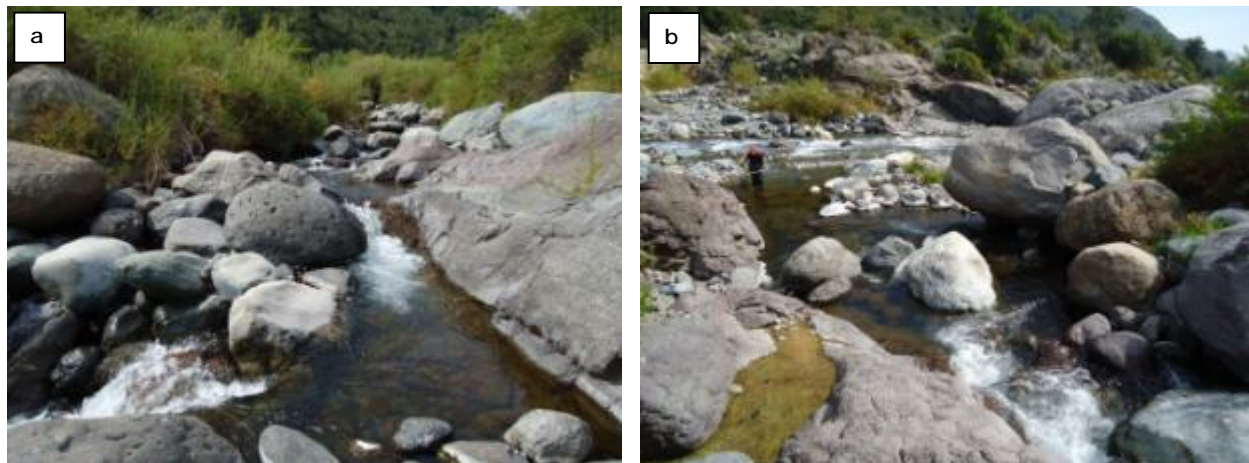
Este sector correspondió a un tramo de tipo Rithron según la clasificación de Illies & Botosaneanu (1963). Este tramo fluvial era abierto y presentaba vegetación terrestre en la ribera del cauce (**Fotografías 5a y b**). El afluente en zona de confluencia al río Claro de Rengo correspondió a un cauce de pequeñas dimensiones (**Fotografías 5a y b**). La profundidad en este tramo fue estimada en 50 cm en la ribera y 90 cm en el centro del cauce y el ancho del cauce fue estimado entre 2 y 3 m. Se observó una columna de agua transparente. En el sector se midió una temperatura en la columna de agua de 18,0 °C (**Tabla 7**) y un valor de pH básico (9,1 unidades, **Tabla 7**). El curso presentó una condición de baja conductividad específica (100 $\mu\text{S}/\text{cm}$, **Tabla 7**), baja concentración de sólidos totales disueltos (50 mg/l, **Tabla 7**) y una alta concentración de oxígeno disuelto (10,2 mg/l, **Tabla 7**), condiciones que son frecuentes en sistemas fluviales cordilleranos de sistemas templados. El sustrato era rocoso y heterogéneo y el rango de tamaño de las rocas varió entre 20 cm y 4 m, lo cual indica la presencia de Piedras y Bolones según Bain et al. (1985) (**Fotografía 5c**). La mayoría del sustrato presente al momento de la prospección estuvo compuesta por grandes bolones, cuyo tamaño varió entre 2 y 4 m. Sobre el sustrato se observó Briofitas. No se detectaron macrófitas en el sector de la ribera ni crustáceos decápodos. Se detectaron ejemplares de las especies asilvestradas *Salmo trutta* (trucha café) y *Oncorhynchus mykiss* (trucha arcoiris, **Fotografía 5d**) y de la especie nativa *Trichomycterus areolatus* (Bagrecito, **Fotografía 5d**)

Fotografía 5. Afluente en zona de confluencia al río Claro de Rengo (estación C-4). a) y b) Vistas generales de la estación de monitoreo. Estudio de Biota Acuática. Sistema de riego en río Claro de Rengo (VI Región). Marzo 2013.

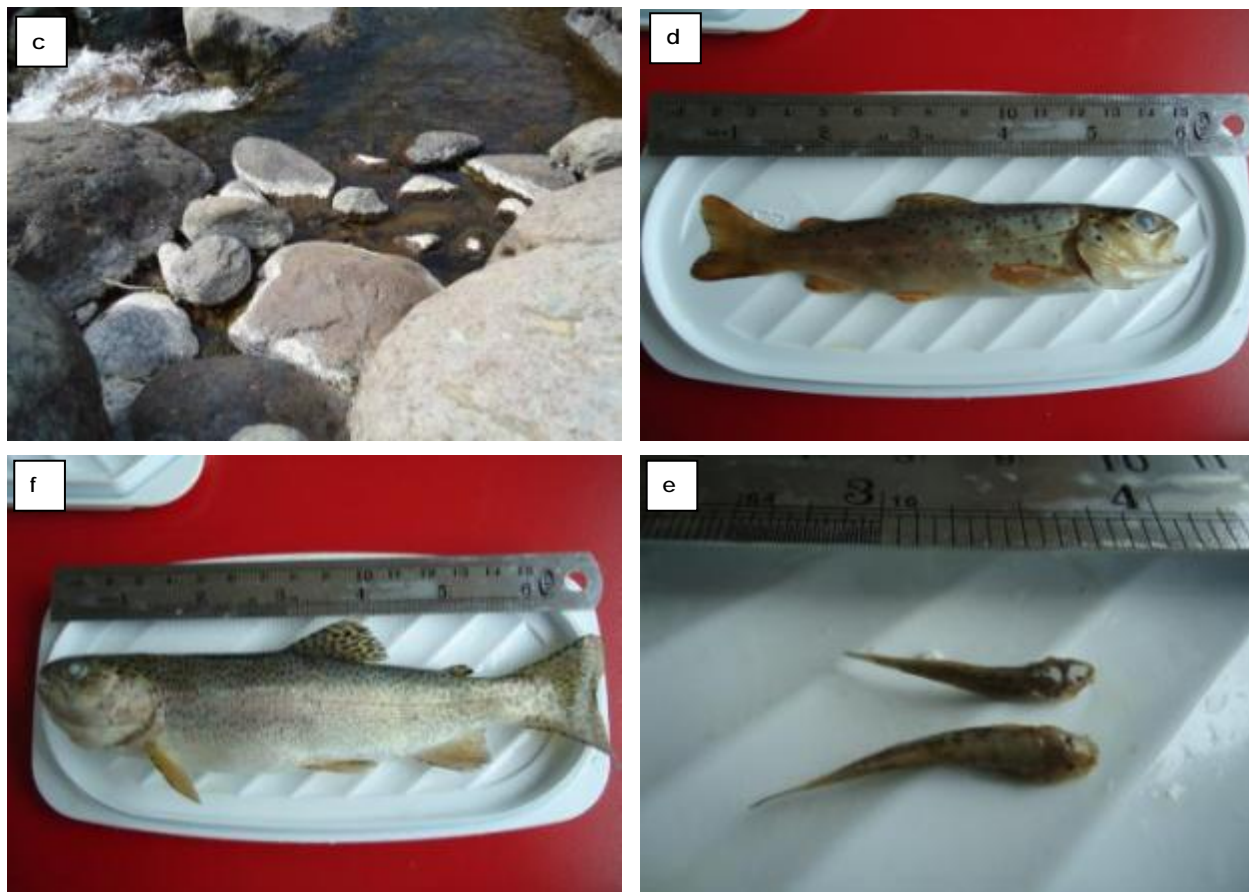
Fotografía 5. Continuación. Afluente en zona de confluencia al río Claro de Rengo (estación C-4). c) Detalle del sustrato, d) Ejemplar de la especie *S. trutta*, e) Ejemplar de la especie *O. mykiss* y f) Ejemplar de la especie *T. areolatus*. Estudio de Biota Acuática. Sistema de riego en río Claro de Rengo (VI Región). Marzo 2013.

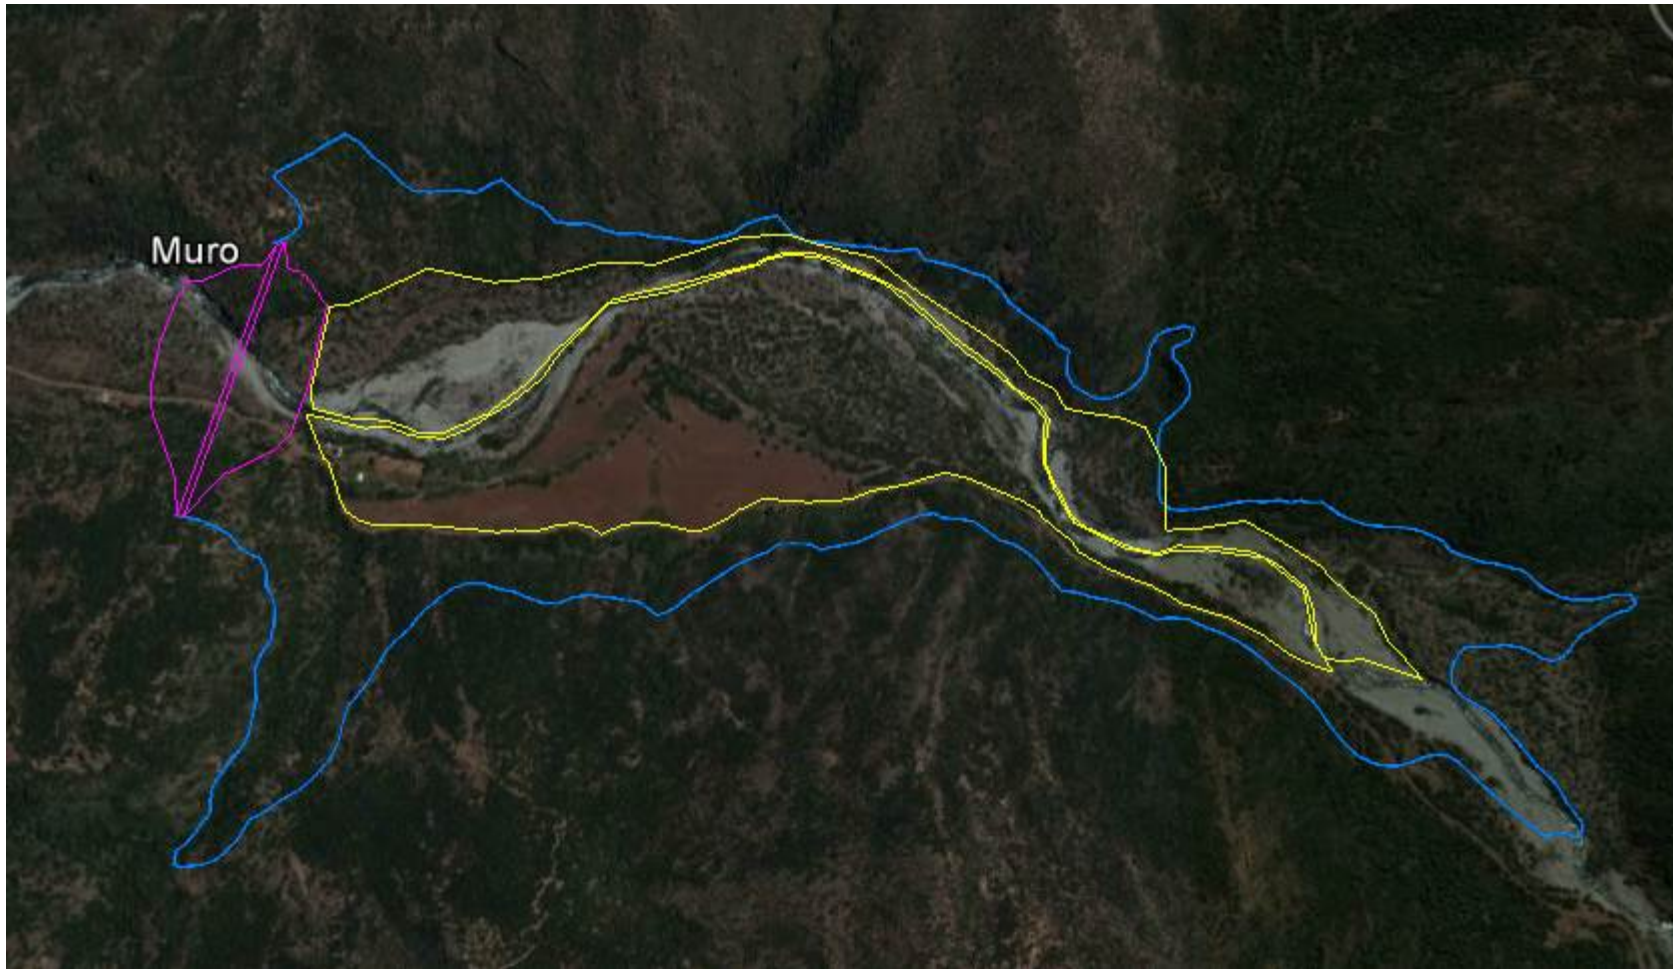
Figura 1: Área de emplazamiento del área del embalse.

La **Figura 1** muestra el área de inundación por el proyecto.

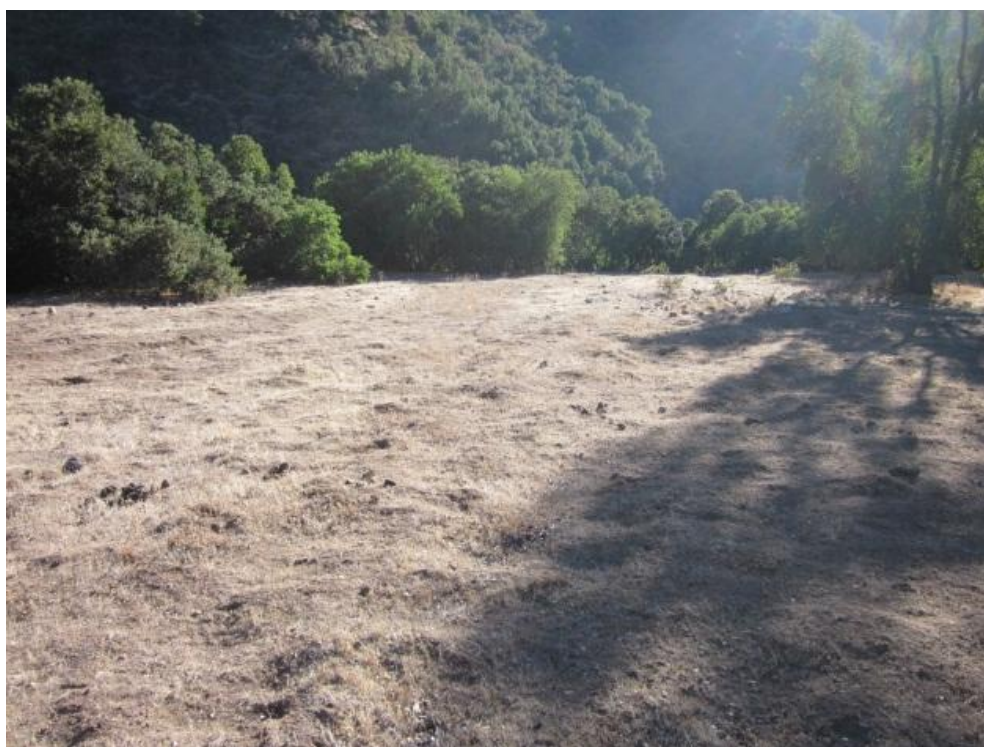
Foto 3. Vista desde el SE del emplazamiento del hallazgo arqueológico.

<u>Sitio</u>	<u>Tipo de Sitio o Elemento</u>	<u>AID/AII</u>	<u>Coordenadas UTM</u>		<u>Altitud (msnm)</u>
			<u>WGS-84 Huso 19 Sur</u>		
			<u>Este</u>	<u>Norte</u>	
ERB	LT1	AID	347041	6180434	820
<u>Cronología:</u> Prehispánica					
<u>Estado de Conservación</u>			<u>Buena</u>	<u>Regular</u>	<u>Mala</u>
			x		
<u>Ubicación:</u>					
8,0 km del portón de acceso sentido E. En el antiguo caserío de Bollenar, 236 metros al N del camino.					
<u>Descripción:</u>					
Se ha catalogado como "hallazgo aislado", registrándose únicamente 2 piezas líticas: 1 núcleo y 1 lasca de basalto, color gris. Lasca presenta retoque en lateral izquierdo. Se distribuyen en un área de 3 m de radio. Ver fotos 3 y 4 a continuación.

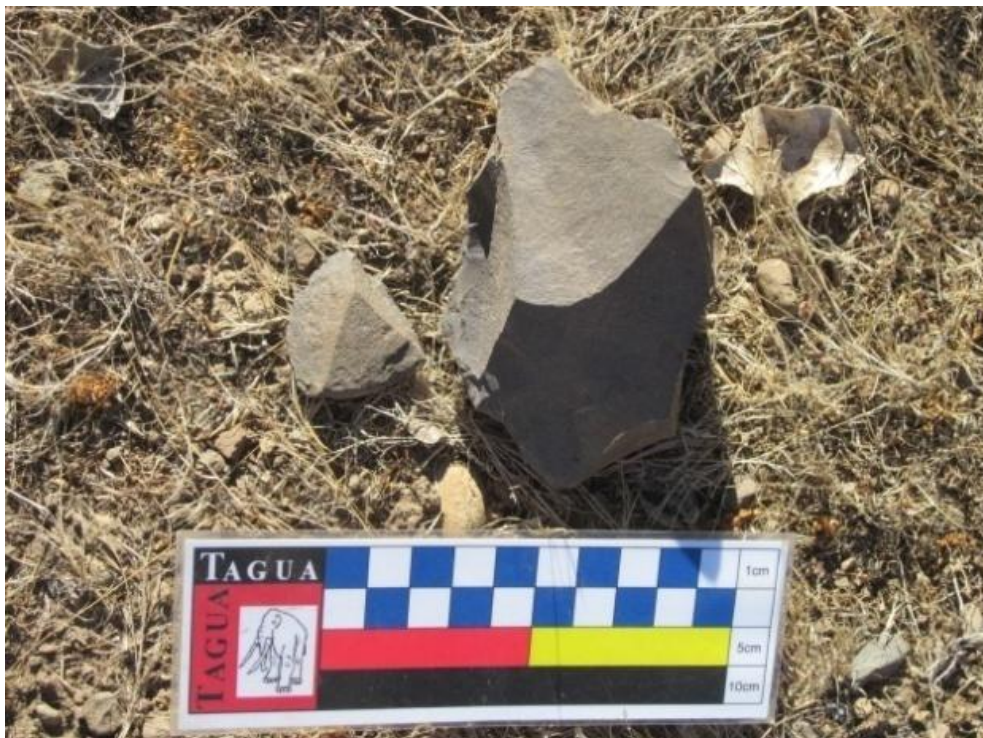
Foto 3. Elementos líticos documentados en ERB.LT1.

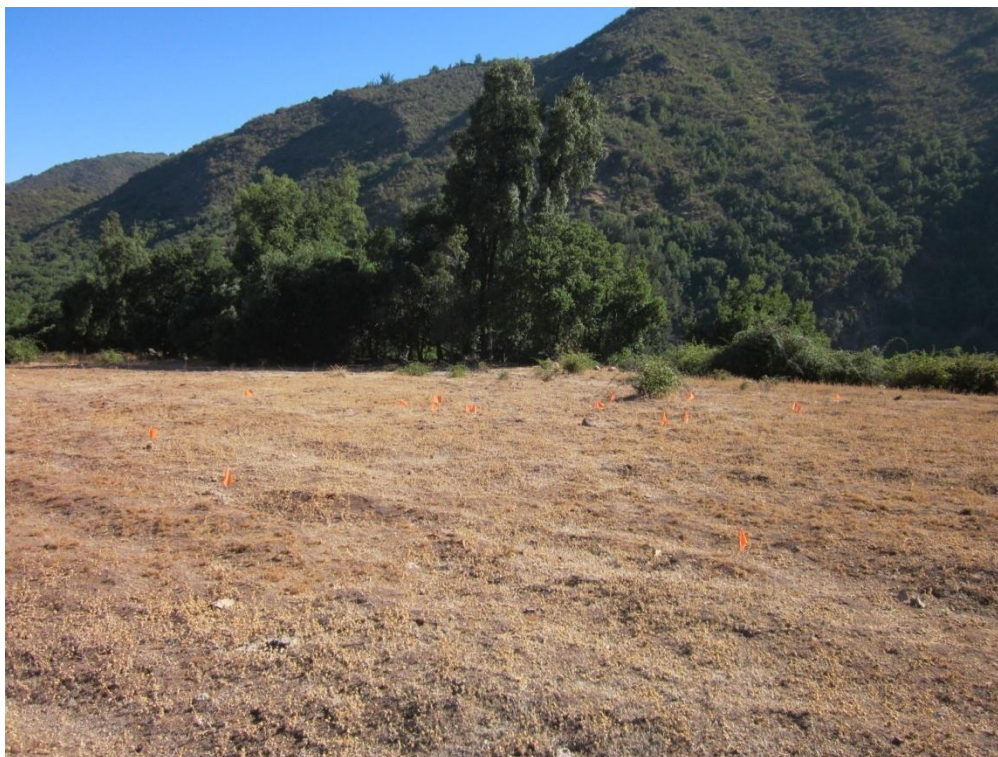
Foto 5. Vista general del sitio arqueológico ERB.AR1 (dirección SW-NE). Las banderitas de color naranja indican los hallazgos cerámicos o líticos detectados en superficie.

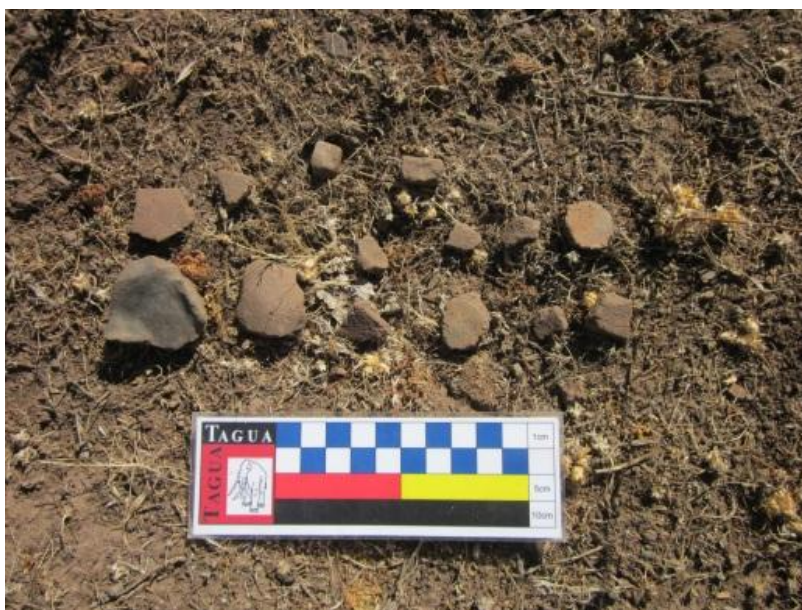
Foto 6. Detalle de los elementos ceramológicos detectados en ERB.AR1.

<u>Sitio</u>	<u>Tipo de Sitio o Elemento</u>	<u>AID/AII</u>	<u>Coordenadas UTM</u>		<u>Altitud (msnm)</u>
			<u>WGS-84 Huso 19 Sur</u>		
			<u>Este</u>	<u>Norte</u>	
ERB	AR1	AID	347204	6180329	834
<u>Cronología:</u> Prehispánica					
<u>Estado de Conservación</u>		<u>Bueno</u>	<u>Regular</u>	<u>Malo</u>	
		x			
<u>Ubicación:</u>					
Al interior del área de inundación prevista del embalse Bollenar Alto. A 8,16 km del portón de acceso en sentido E. A 110m N del camino.					
<u>Descripción:</u>					
<p>Este sitio se encuentra a 200 m más al E de ERB.LT1, en la mitad W del área del proyecto que abarca la embalse de riego de Bollenar, situada en la zona más alta del espacio a inundar (en torno a los 900 metros), en una gran terraza localizada sobre uno de los meandros del río (véase foto 20). La gran cantidad de elementos documentados (un total de 24 piezas) concentrados en un radio de 20 metros parece indicar una fuerte ocupación del lugar, ya sea un episodio puntual o un asentamiento más estable. Su hallazgo superficial está causada por las faenas agrarias en el terreno, con una remoción leve pero continua del suelo.</p> <p>Hallazgos:</p> <p>10 piezas líticas, entre las que destacan 2 núcleos de sílice (1 blanco y 1 rojo), 1 lasca de sílice blanco, 1 lasca de basalto. 3 lascas de andesita y 1 lámina de andesita.</p> <p>14 fragmentos cerámicos de los cuales 13 son cerámica oxidante con antiplásticos gruesos. 1 de ellos es un cuello de jarrón. 1 fragmento de cerámica bruñida negra con restos de posible pintura roja con elemento de sustentación (mamelón).</p> <p style="text-align: center;">Ver fotos 5, 6 y 7 a continuación</p>

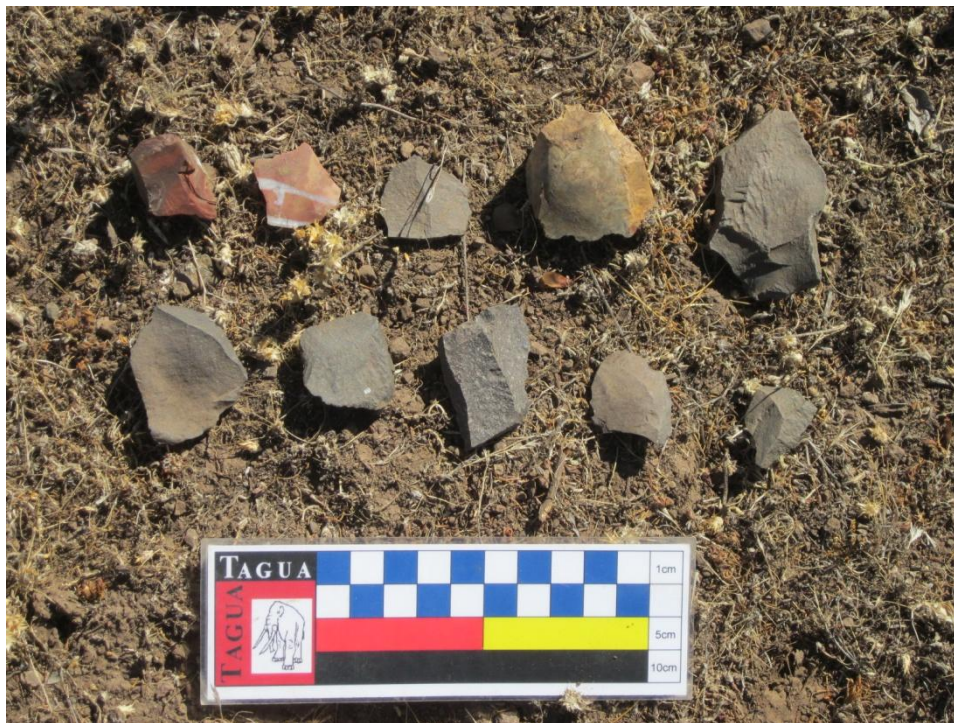
Foto 7. Detalle de los desechos líticos recuperados en el sitio ERB.AR1.

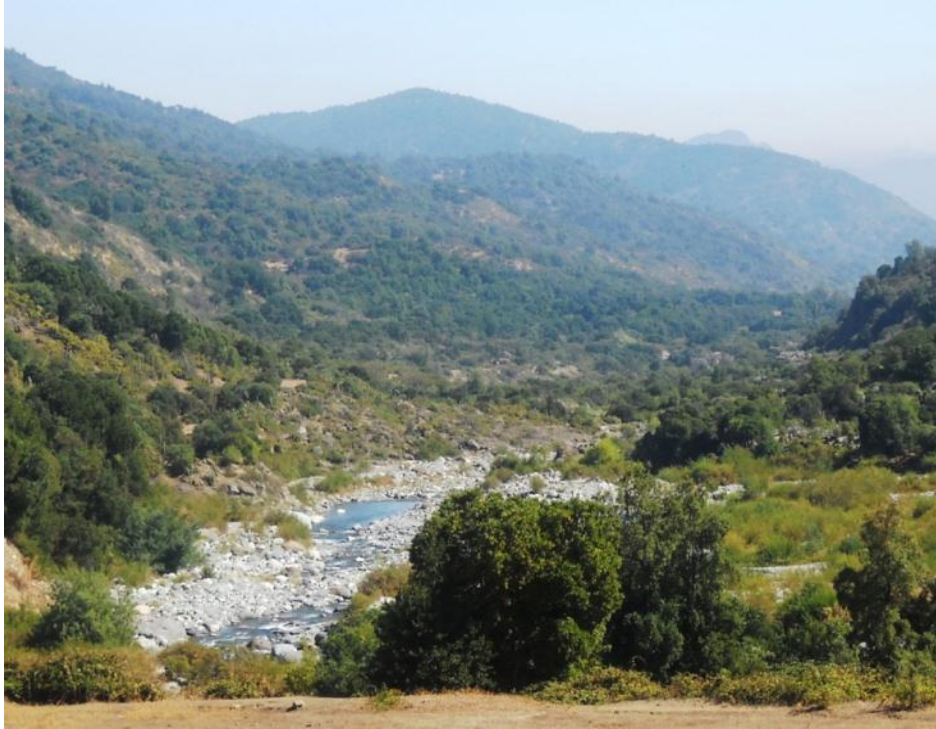
Foto 2: Depósitos fluviales en Río Claro de Rengo.

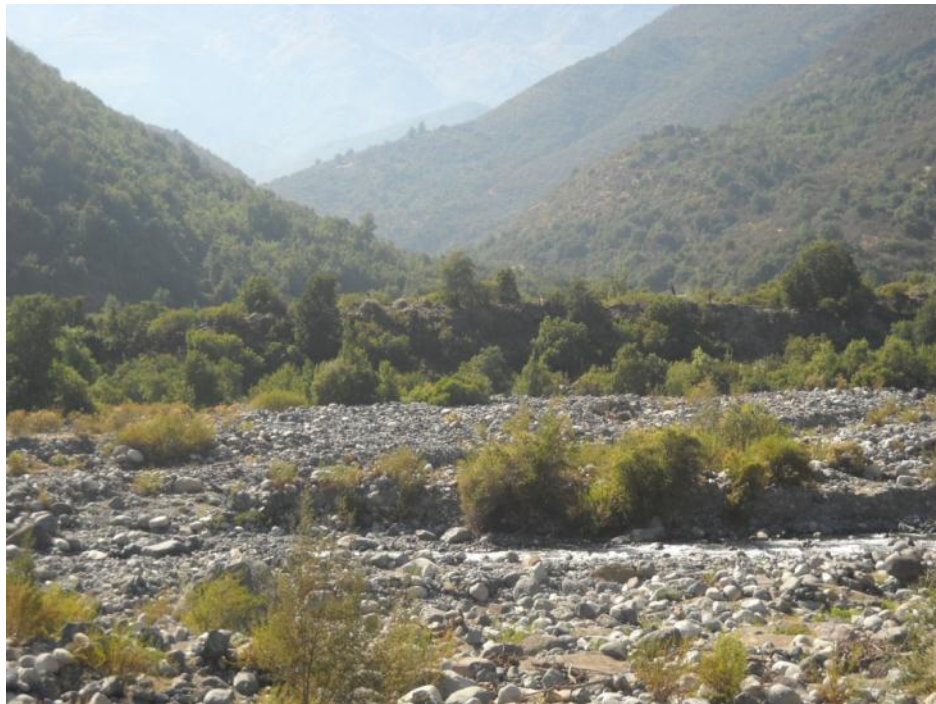
Foto3: Escarpe T1 en zona media de área de Inundación.
