ESTUDIO DE PREFACTIBILIDAD
“MEJORAMIENTO DEL SISTEMA DE RIEGO EN
RÍO CLARO DE RENGO, REGIÓN DEL
LIBERTADOR GENERAL BERNARDO
O’HIGGINS”

INFORME FINAL

TOMO VIII – ESTUDIO DE ANALISIS
AMBIENTAL

**PROYECTO: MEJORAMIENTO DEL SISTEMA DE RIEGO EN RIO CLARO DE RENGO,
REGION DEL LIBERTADOR GENERAL BERNARDO O'HIGGINS**

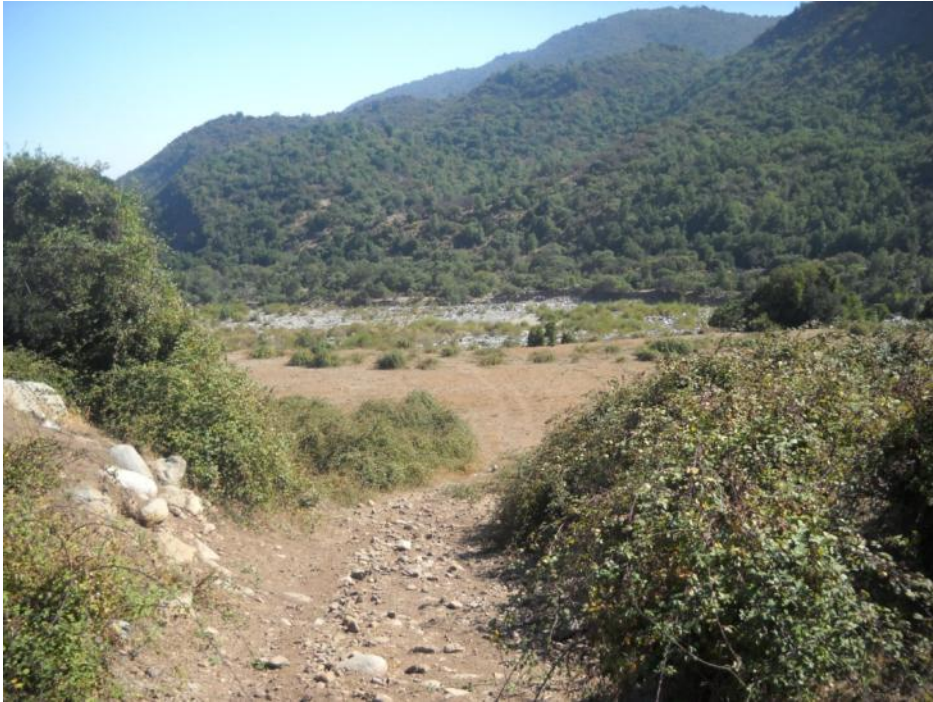
Foto 4: Vivienda en Zona de Inundación

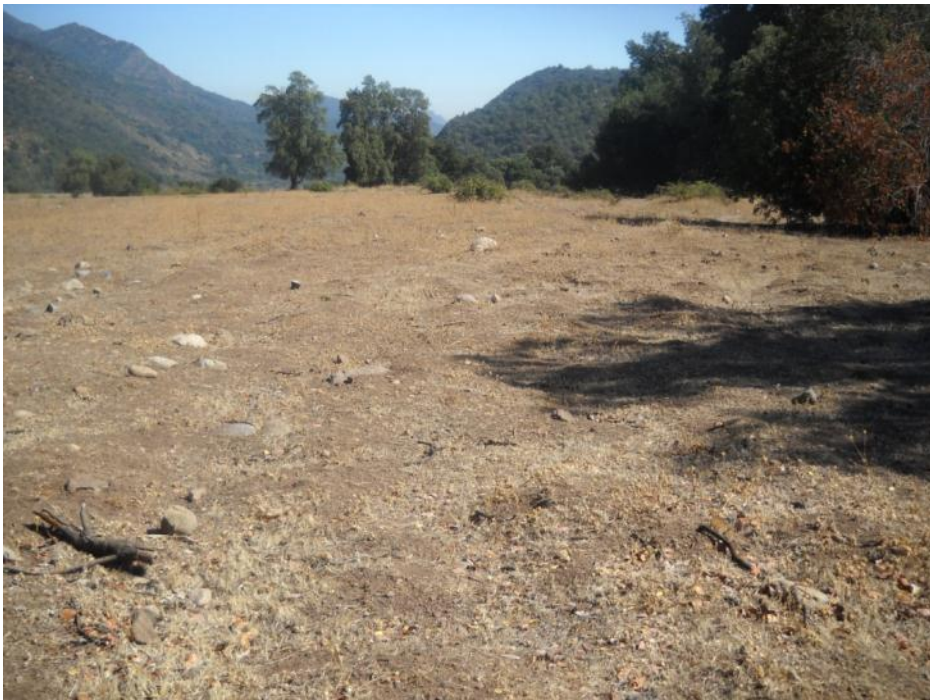
Foto 7: Pedregosidad superficial en formación de suelo sobre T2 en zona de inundación.

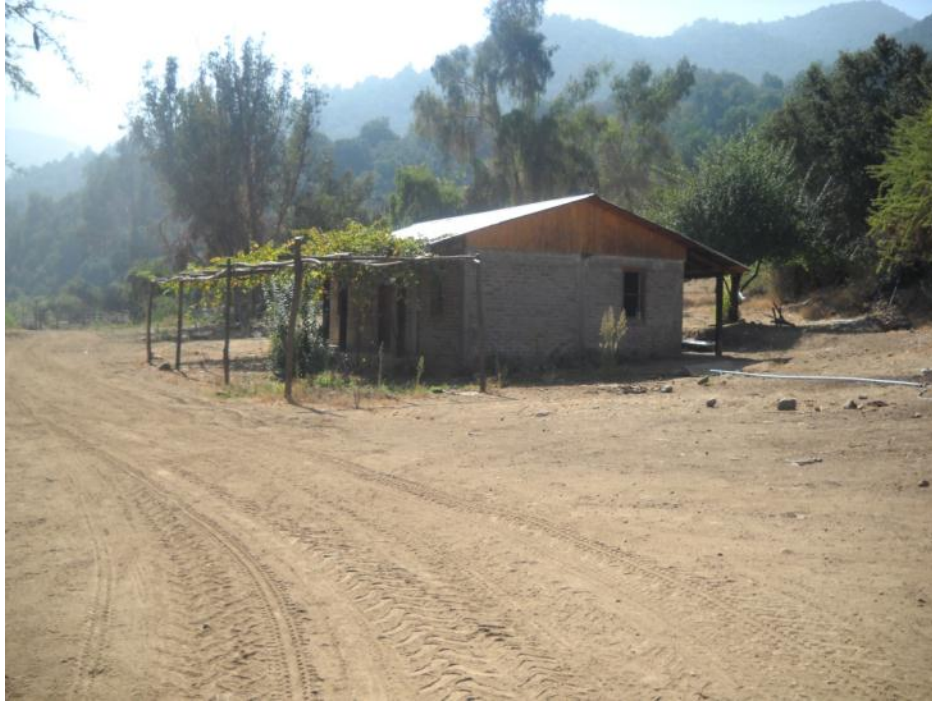
Foto 12: Cruce Canal Talhuén.

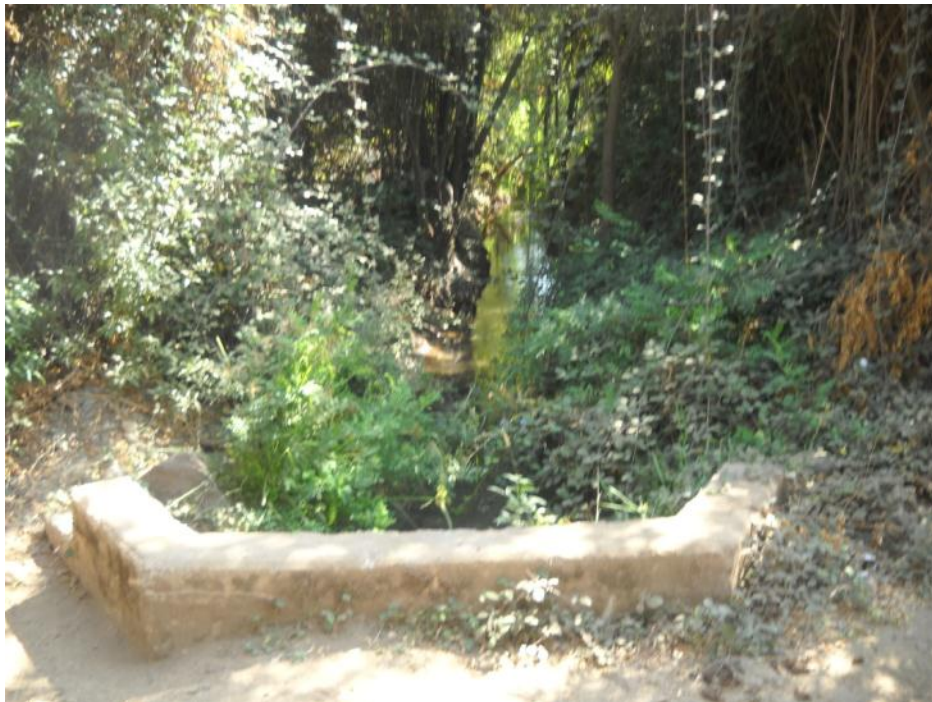
Foto 13: Animita cercana a Canal Talhuén.

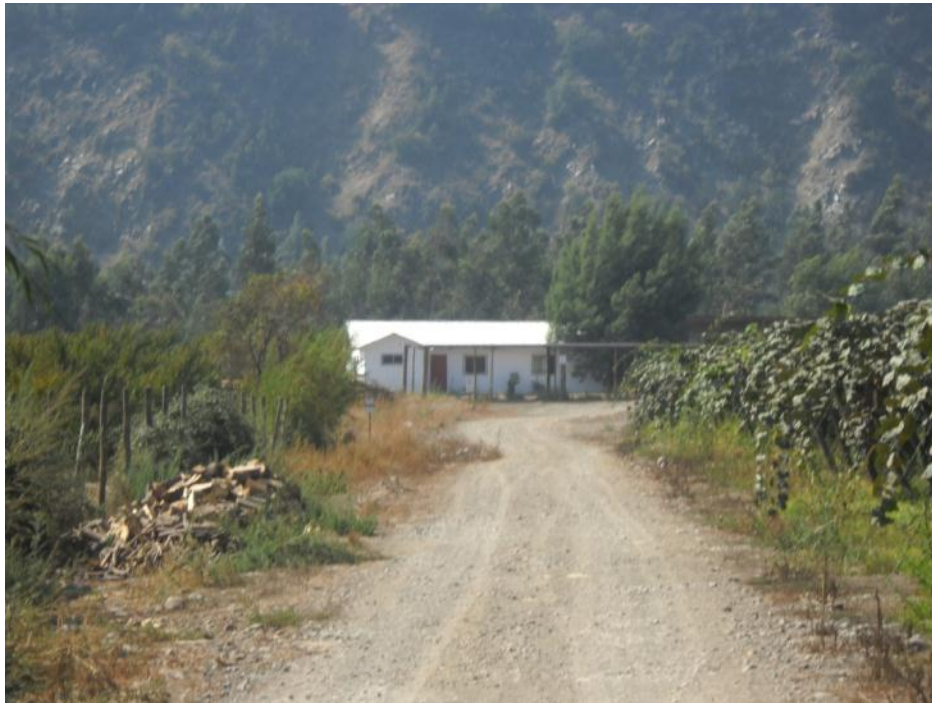
Foto 16: Cruce Alcantarilla Canal Popeta.

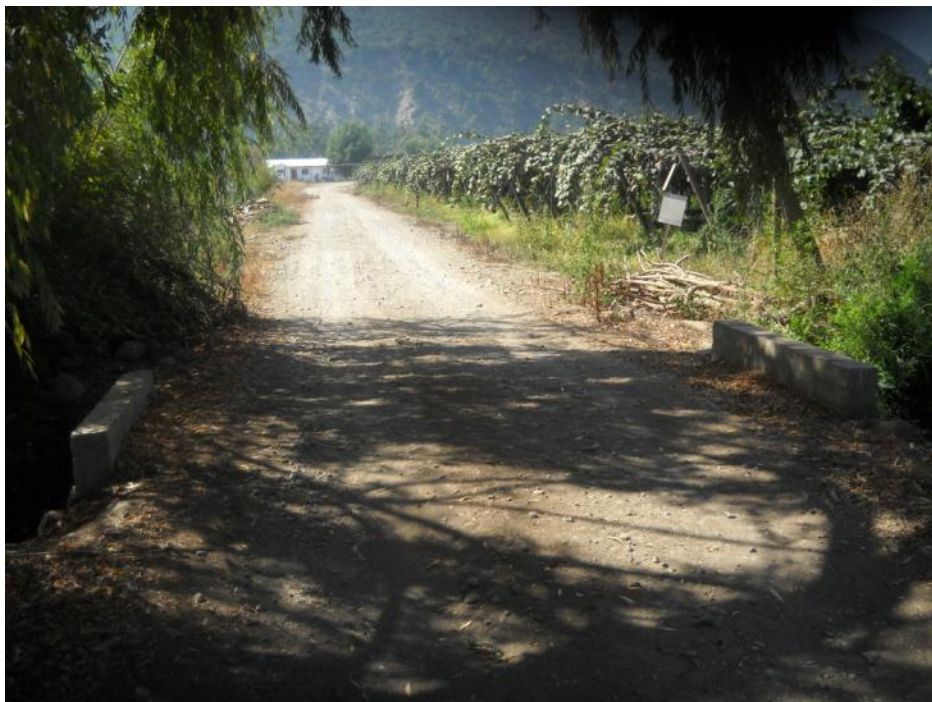
Foto 17: Cruce Canal Pedregal.

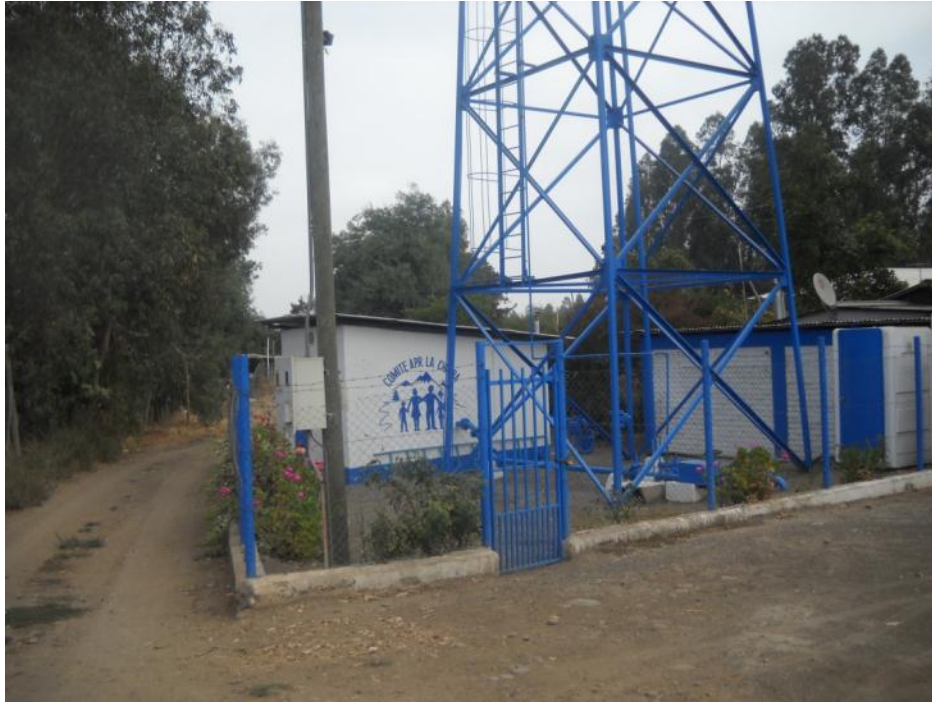
Foto 23: APR cercana a Canal Población Unificado.

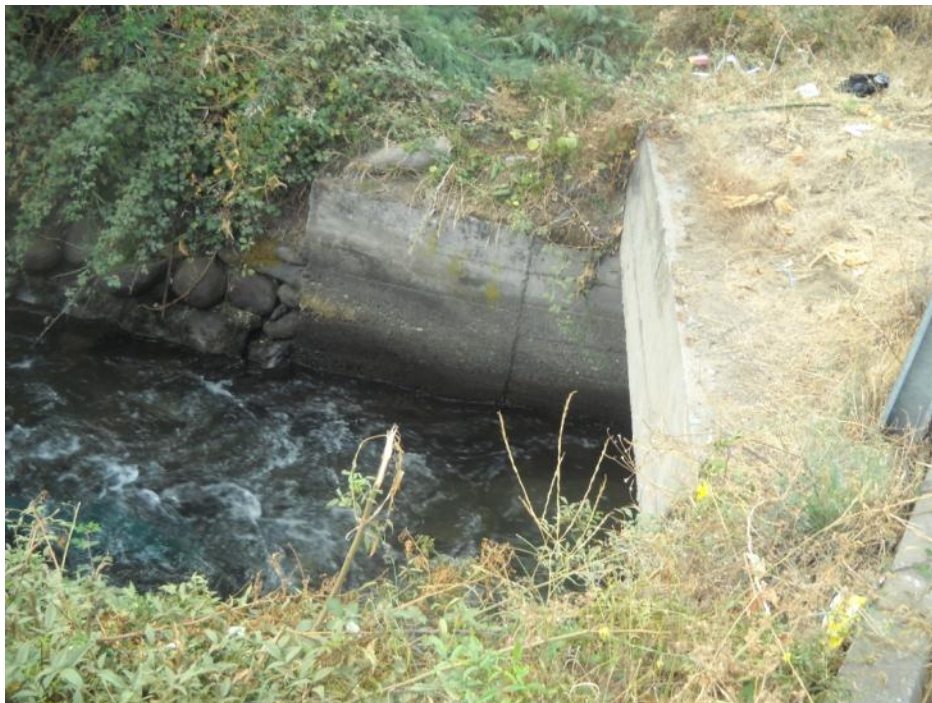
Foto 24: Puente Canal Población Unificado.

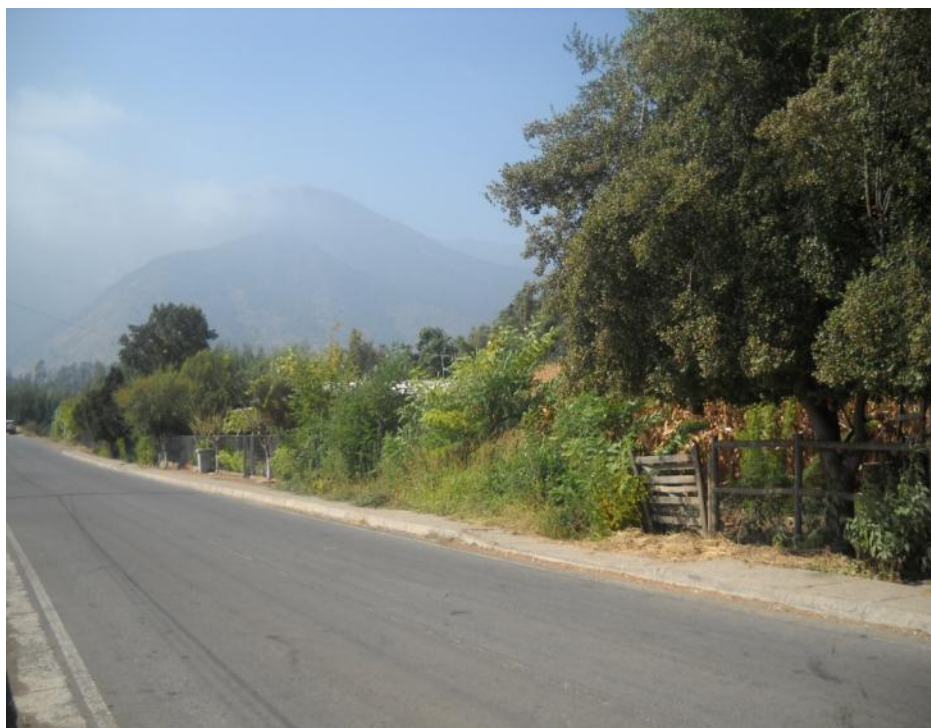
Foto 27: Sifón Cruce camino Canal Mira.
