### Centro de Información de Recursos Naturales

# Determinación de la erosión de los suelos de Chile

## Región de Coquimbo

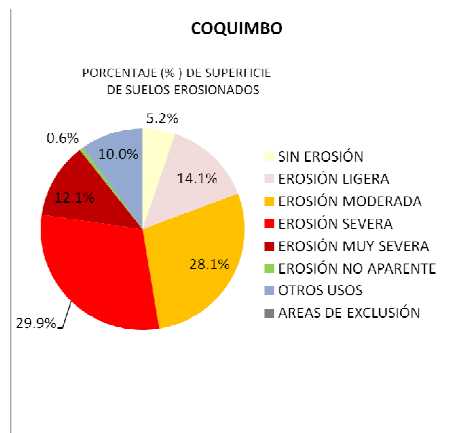
## RESULTADOS DE EROSIÓN ACTUAL

Para la IV Región existe una superficie actual de suelos erosionados (clasificados en categorías de erosión ligera, moderada, severa y muy severa) de 3,4 millones de hectáreas, lo que representa el 84,6% de la superficie regional. Sin embargo, parte de esta superficie, en especial hacia la Cordillera de los Andes, ha sido afectada durante milenios por procesos de erosión de tipo geológica. Las comunas con mayor proporción porcentual de suelos erosionados bajo alguna de sus categorías son Canela (93,8%), La Higuera (94,8%) y Punitaqui (93,8%). El mayor número de hectáreas clasificadas bajo las categorías de erosión "severa" y "muy severa" se presenta en las comunas de Vicuña y La Higuera, las que en conjunto presentan una superficie de 769 mil hectáreas bajo alguna de estas dos categorías, cifra equivalente al 20% del total de suelos erosionados (clasificados bajo cualquiera de sus clases) en la región. El riesgo de erosión potencial es alto producto de una acción combinada de prácticas antrópicas y procesos geológicos en un relieve y con condiciones edafoclimáticas desfavorables. Así la vegetación predominante estepa arbustiva abierta genera una leve protección del suelo. Las cifras indican que 3,1 millones de hectáreas tendrían una clase de riesgo actual entre moderada y muy severa (76,5%).

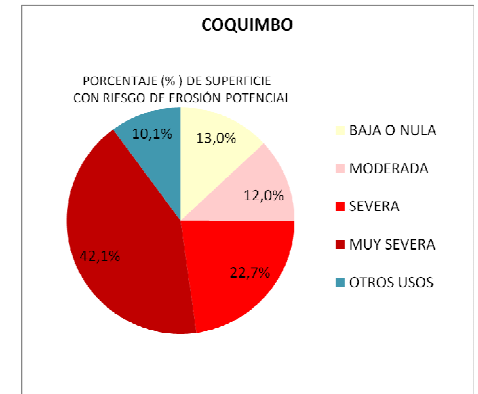
## RESULTADOS DE RIESGO DE EROSIÓN POTENCIAL

Para estimar la erosión potencial de los suelos de Chile se utilizó un modelo empírico cualitativo (IREPOT), basado en la conceptualización de la erosión potencial descrita por Wischmeier y Smith (1978), el cual integra las características intrínsecas del suelo, topográficas, climáticas y biológicas (riesgo de erosión actual), que se relacionan en dos componentes principales, erodabilidad del suelo y erosividad de la lluvia.

Las variables básicas del modelo, así como los índices generados a partir de las coberturas de línea base biogeofísicas fueron discretizados y clasificados en función de su efecto sobre la erosión potencial en cuatro rangos: Bajo (1), Medio (2), Alto (3) y Muy Alto (4).

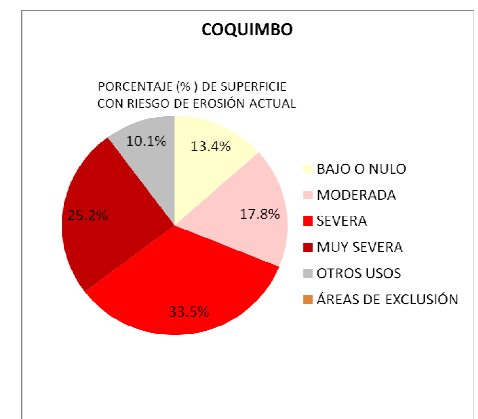
## RESULTADOS DE RIESGO DE EROSIÓN ACTUAL

El riesgo de erosión potencial al correlacionarlo con el índice de desprotección actual del suelo (derivado de la cobertura vegetal a partir de imágenes satelitales y uso de la tierra) definen el riesgo de erosión actual.
