Estado Actual de los Suelos de la Región de Coquimbo Uso y Degradación

Propuesta de Implementación,
Capacitación y Actualización de Sistemas de Información Comunal
para la toma de decisiones (SIG) en la Región de Coquimbo.

Publicación CIREN N.176.
Registro Prop.Intelectual N°237.431

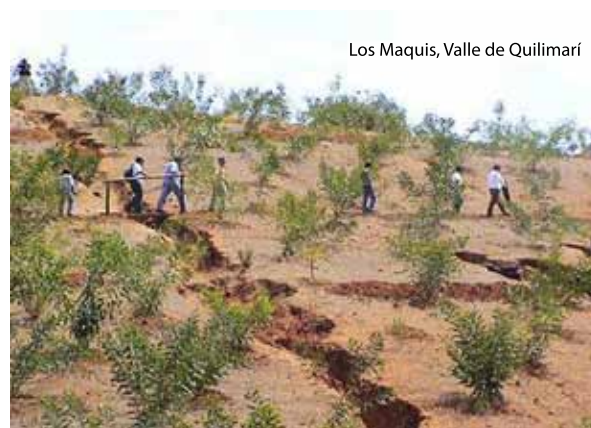
Figura 2: Reforestación en laderas de cerros desprovistas de vegetación afectadas por arrastre de partículas (socavones por intensas precipitaciones)

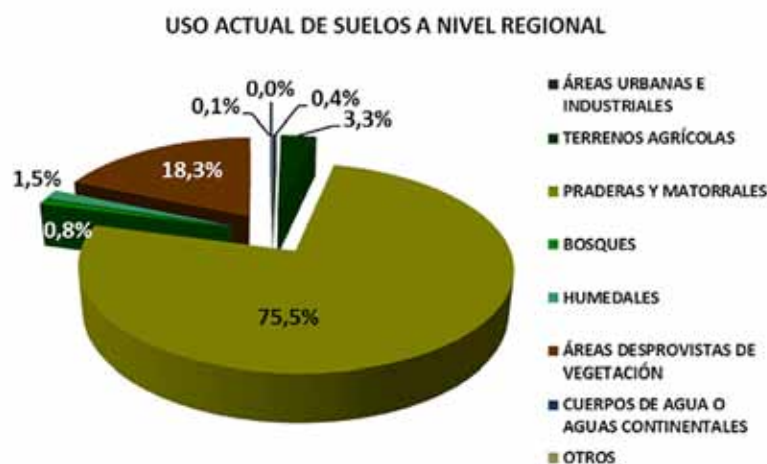
Según el análisis de la Figura 4, el 75% de la superficie regional se encuentra cubierta por vegetación del tipo matorral y praderas, esto debido a las condiciones climáticas imperantes caracterizadas por la aridez, las escasas precipitaciones y su alta agresividad (cuando se presentan), la alta humedad que se acentúa hacia el sur de la región, entre otros factores. Estas condiciones se ven reflejadas en el tipo de vegetación dominante: la arbustiva. Otro porcentaje importante que ocupa gran superficie en la región, son las áreas desprovistas de vegetación que alcanzan un 18,3%. Esta categoría considera a las playas y dunas, afloramientos rocosos (situados principalmente en la cordillera de los andes) y las áreas sobre el límite de vegetación que para la zona se consideran sobre la cota 3.800 m.s.n.m. (anexo 2).

Figura 4: porcentaje de superficie de Uso actual de suelo a nivel regional.

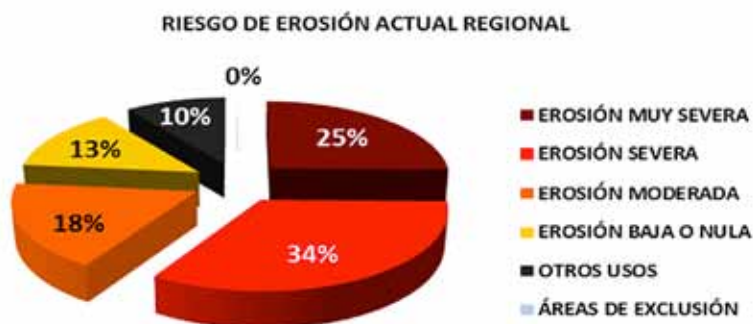
En la Figura 7 se refleja que el porcentaje de riesgo de erosión actual regional alcanza un total del 77% de superficie categorizada con erosión moderada a muy severa.

Figura 7: Porcentaje de superficie del Riesgo de Erosión Actual de la Región de Coquimbo.

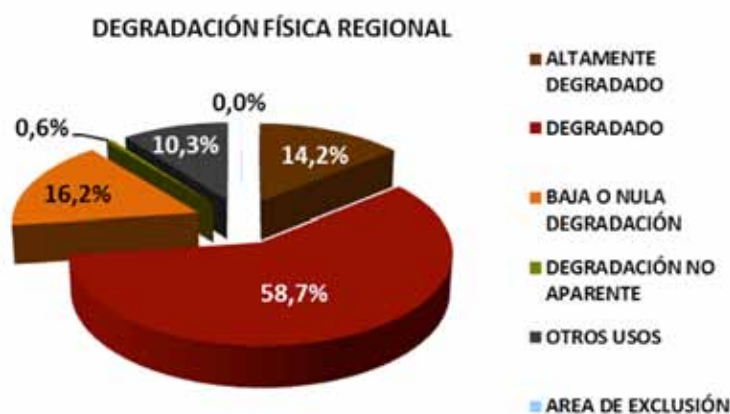
Para obtener el total de superficie de los suelos degradados en la región de Coquimbo, se contabilizaron dos categorías: “Altamente degradado” y “degradado”, la suma de ambas alcanza un 73% del total de la superficie regional (Figura 8). Esta situación se debe principalmente al uso intensivo de los suelos con prácticas agrícolas que vienen desde tiempos de la Colonia, tales como los cultivos en pendientes, la introducción de la actividad ganadera y el sobrepastoreo (principalmente por ganado caprino), el avance de la deforestación y la desertificación. Todas estas actividades, sumado a las variables climáticas actuales, conllevan a esta crítica situación del recurso suelo (anexo 6).

Figura 8: Porcentaje de superficie de degradación física de suelos en la Región de Coquimbo.
