Determinación de la erosión actual y potencial de los suelos de Chile

Región de Aysén del Gral. Carlos Ibáñez del Campo Síntesis de Resultados Diciembre 2010

Publicación N° 152

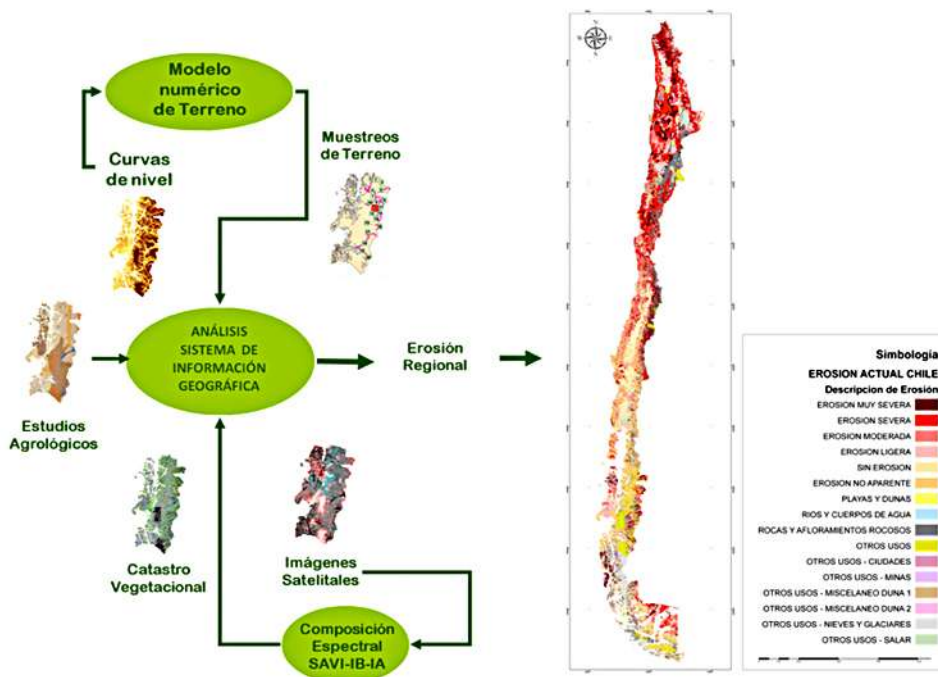
Figura 4. Diagrama metodológico del modelo de erosión actual.

En el primer caso la base metodológica consistió el análisis interpretativo visual de imágenes satelitales Landsat TM 5, datos de estudios agrológicos, curvas de nivel, e índices espectrales confrontadas con las observaciones tomadas en las campañas de terreno en todas las regiones de Chile. Tales capas de información se integraron mediante SIG, complementada con técnicas de Geomática (figura 4).

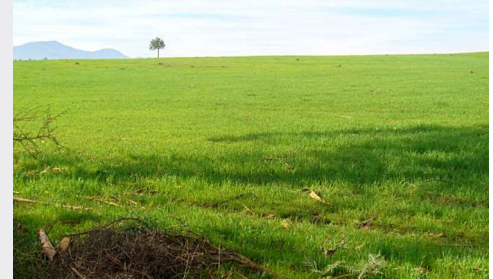
Fotografía 1. Clasificación de erosión de suelo, caso erosión nula o sin erosión.

La **erosión nula o sin erosión** se define como una superficie de suelo no presenta alteraciones o signos de pérdidas de suelo o se encuentra protegido de las fuerzas erosivas, como la lluvia, viento o gravedad, por algún tipo de cubierta vegetal, corresponde en términos generales a suelos planiformes o depositacionales (fotografía 1).

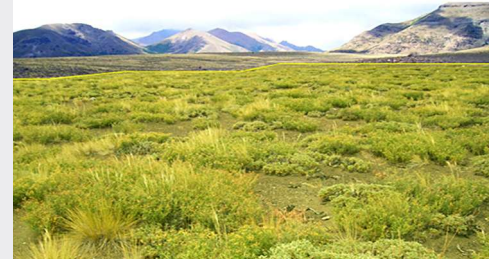
Fotografía 2. Clasificación de erosión de suelo, caso erosión ligera.

La **erosión ligera** corresponde a un suelo ligeramente inclinado u ondulado o con cobertura de vegetación nativa semidensa (mayor a 50% y menor a 75), que se encuentra levemente alterado el espesor y carácter del horizonte. En la mayor parte de los casos el manejo de estos suelos no es diferente a los suelos no erosionados (fotografía 2).

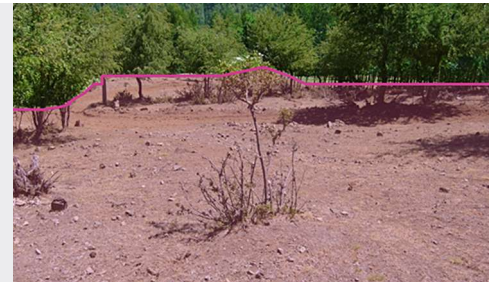
Fotografía 3. Clasificación de erosión de suelo, caso erosión moderada.

La **erosión moderada** se define como un suelo que tiene clara presencia del subsuelo en al menos el 30% de la superficie de la unidad en estudio (Unidad cartográfica homogénea, UCH). Existe presencia de pedestales o pavimentos de erosión en al menos el 30% de la superficie. El suelo original se ha perdido entre 40 a 60%. Existe presencia ocasional de surcos o canalículos (fotografía 3).

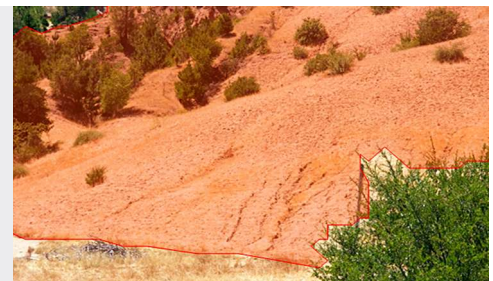
Fotografía 4. Clasificación de erosión de suelo, caso erosión severa.

La **erosión severa** corresponde a un suelo que presenta ocasionalmente surcos y cárcavas. La unidad presenta entre un 30 a 60% de la superficie con el subsuelo visible, con pedestales o pavimentos. La pérdida de suelo es del orden del 60 a 80%. Hay presencia de zanjas con un distanciamiento medio de 10 a 20 metros (fotografía 4).

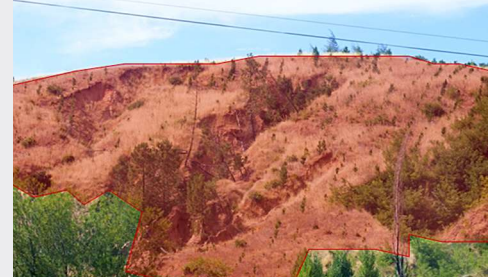
Fotografía 5. Clasificación de erosión de suelo, caso erosión muy severa.

La **erosión muy severa** corresponde a unidades de suelo no apropiadas para cultivos por cuanto se ha destruido el suelo en más de un 60% de la superficie. El subsuelo se presenta a la vista y el material de origen en más de un 60% de la superficie. Existe una presencia de pedestales o pavimento en más del 60% de la superficie. Existe una pérdida del suelo superior al 80% del suelo original. Presencia de cárcavas con distanciamiento medio entre 5 a 10 metros (fotografía 5).

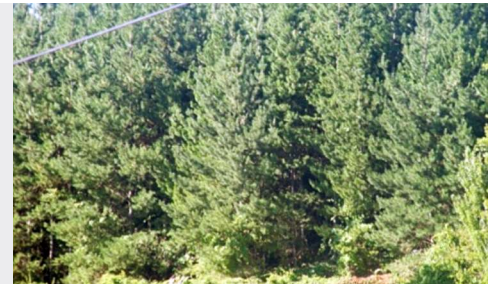
Fotografía 6. Clasificación de erosión de suelo, caso erosión no aparente.

La **erosión no aparente** corresponde a sectores que se encuentran protegido por algún tipo de cubierta vegetal de densidad mayor a 75% o su uso está sujeto a buenas prácticas de manejo (fotografía 6).
