REPUBLICA DE CHILE
COMISION NACIONAL DE RIEGO

PROYECTOS MAULE NORTE Y DIGUA
PRESTAMO BID N° 471 SF/CH

ALBUM FOTOGRAFICO

- ACTIVIDADES DEL PROGRAMA DE ASISTENCIA TECNICA INTEGRAL GRATUITA AL PEQUEÑO AGRICULTOR.
- OBRAS PRINCIPALES Y ACTIVIDADES EN TECNICAS DE RIEGO Y CAMPOS DEMOSTRATIVOS.

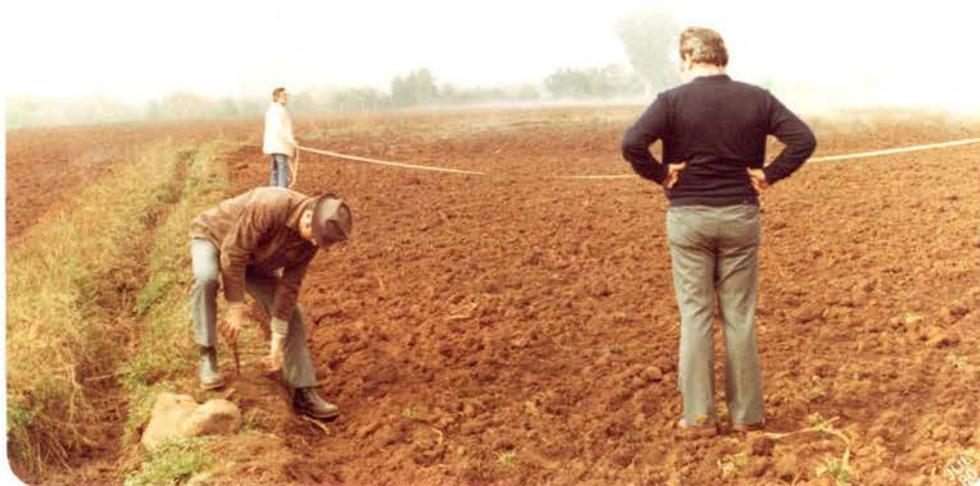
FOTOGRAFIA N° 1

Santa Isabel (San Clemente). Medición de la superficie e sembrar en parcela demostrativa de trigo (2.000 m²)

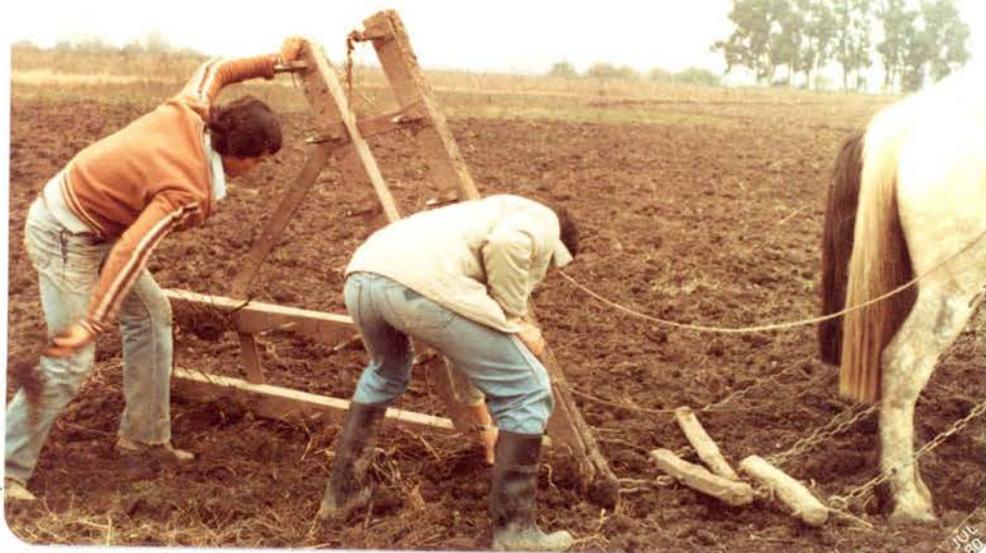
FOTOGRAFIA N° 2

Providencia (Pelarco). Preparación de suelo para siembra de trigo con rastra de clavos.

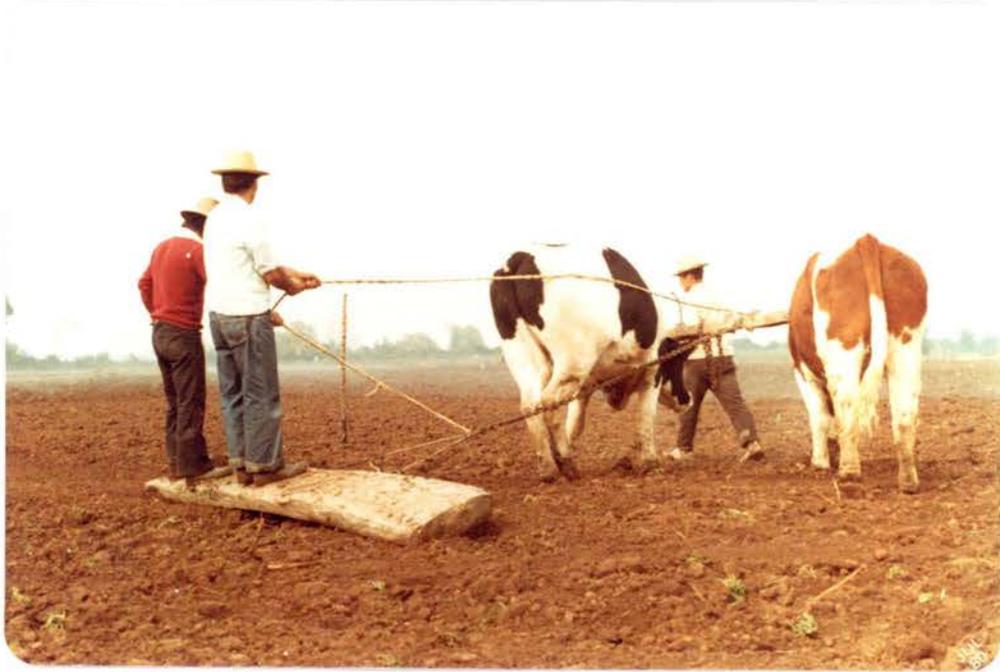
FOTOGRAFIA N° 3

Santa Isabel (San Clemente). Parcela de demostración de trigo: objetivo: mostrar preparación de suelo (sin terrones)

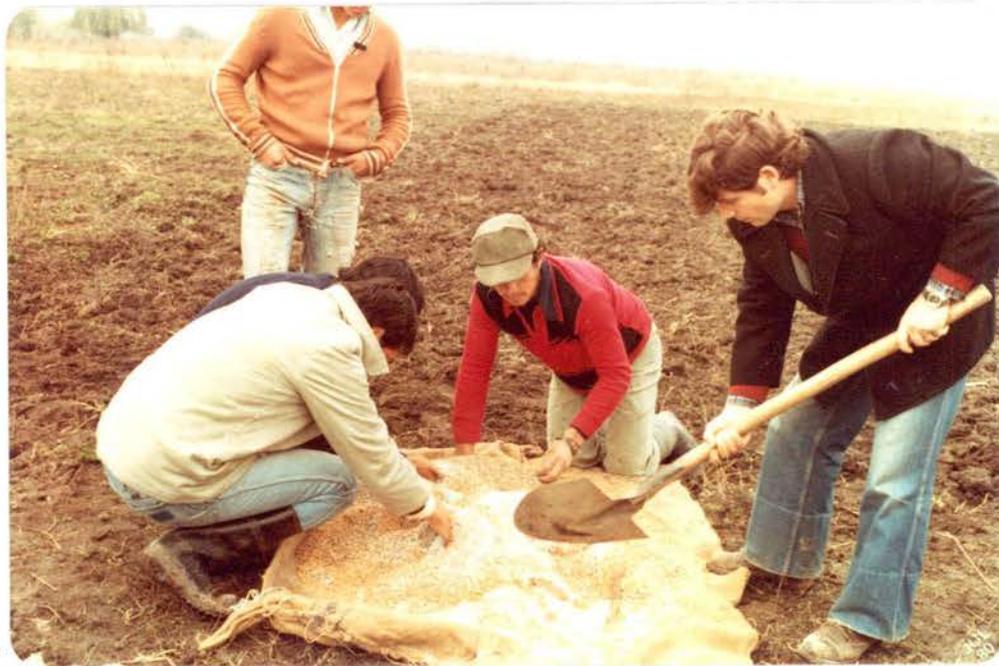
FOTOGRAFIA N° 4

Providencia (Pelarco). Siembra de parcela de demostración de trigo, mezcla de fertilizantes y semillas

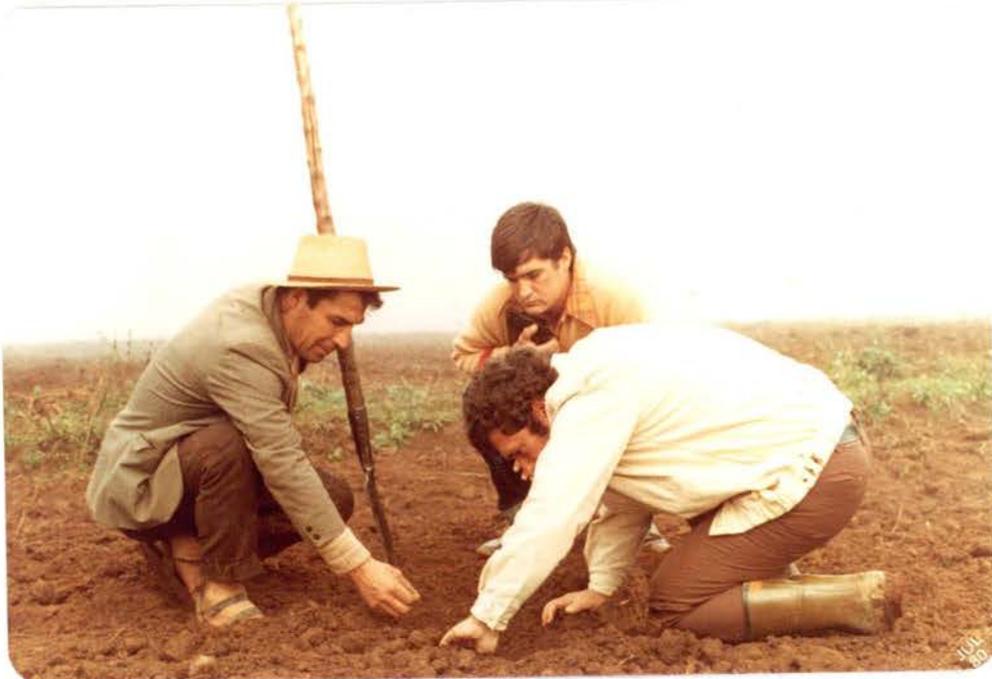
FOTOGRAFIA N° 5

Santa Isabel (San Clemente). Comprobación de la profundidad de siembra en parcela de trigo

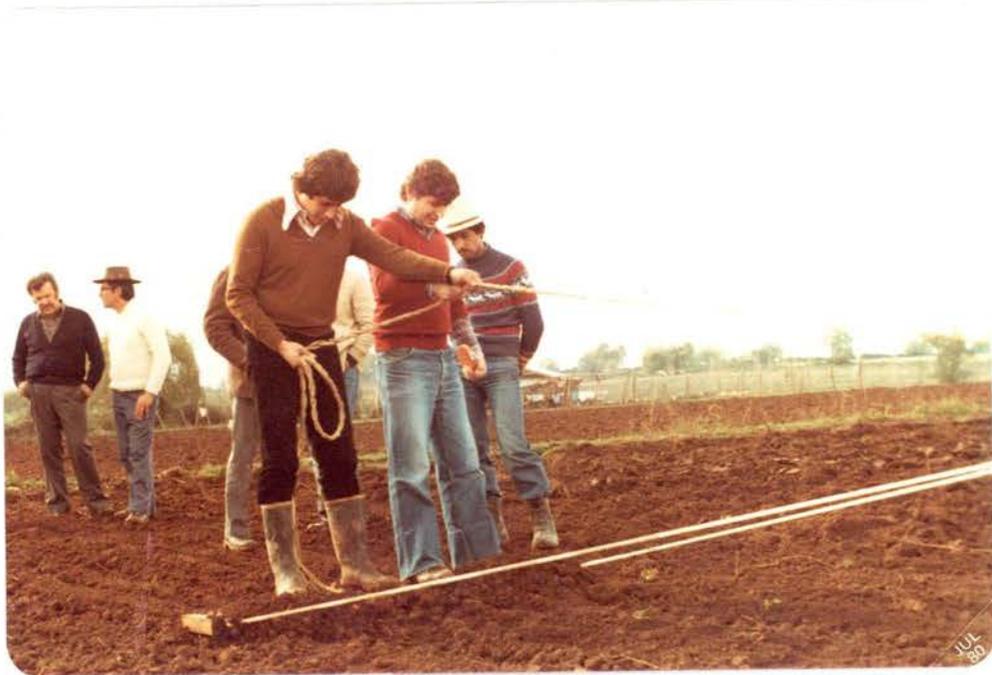
FOTOGRAFIA N° 6

Santa Isabel (San Clemente). Parcela de demostración de trigo, sembrado en hileras con una distancia entre ellas, 30 cm. Objetivo : probar posibilidad de este tipo de siembra para limpiar malezas a mano (útil para pequeñas superficies)

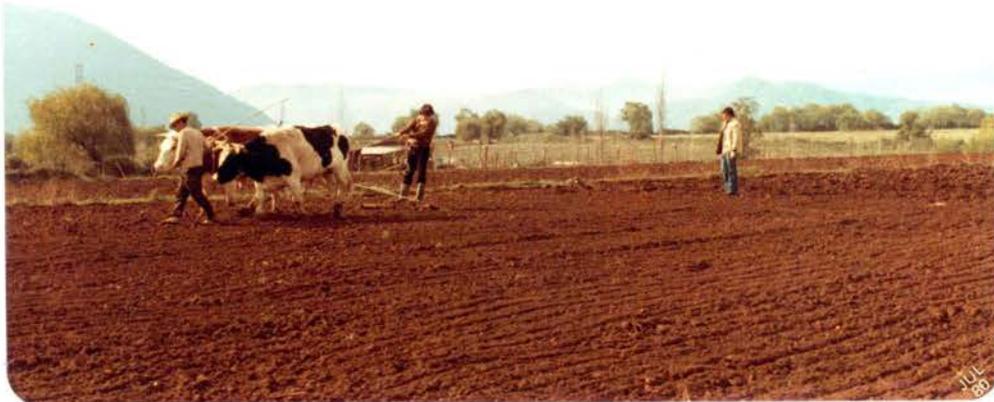
FOTOGRAFIA N° 7

Santa Rita (Pelarco). Siembra de trigo hilerado, distancia entre hileras de 30 cm. Objetivo : probar posibilidad de este tipo de siembra para limpiar malezas a mano (útil para pequeñas superficies)

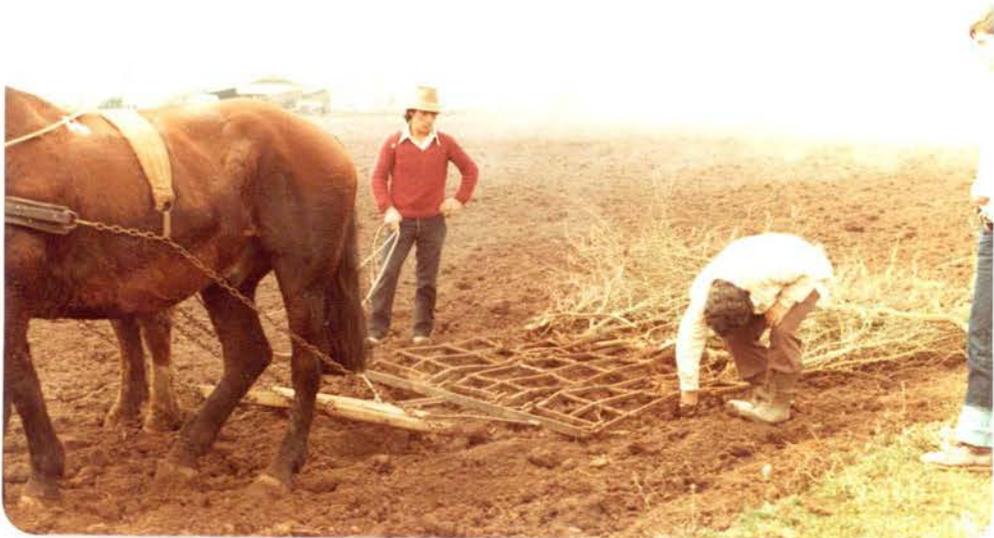
FOTOGRAFIA N° 8

Lo Patricio (Pelarco). Siembra parcela de trigo. Objetivo : mostrar densidad de siembra, profundidad (tapadura a rastra de clavos)

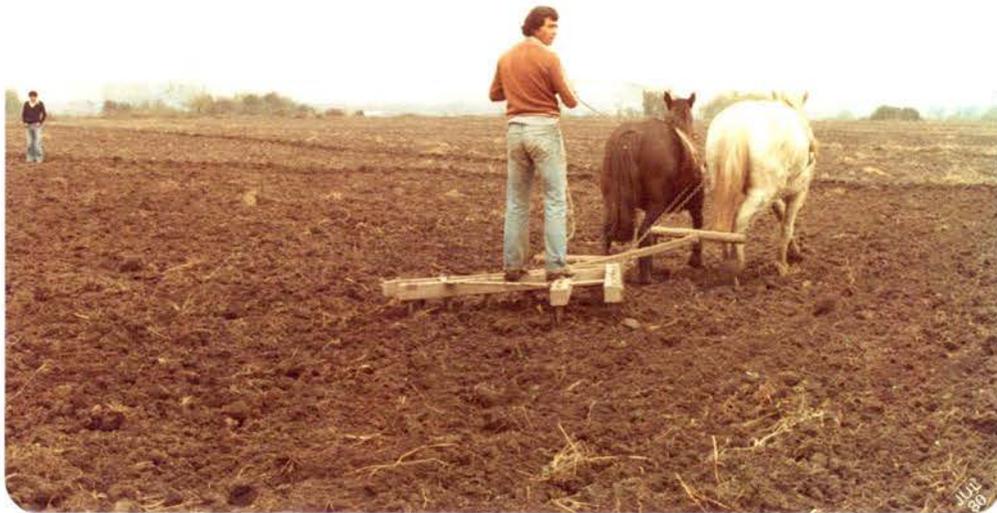
FOTOGRAFIA N° 10

Providencia (Pelarco). Tapadura en parcela de demostración de semilla de trigo. Objetivo: mostrar que es posible tapar semilla con rastra de clavos y profundidad adecuada de siembra.

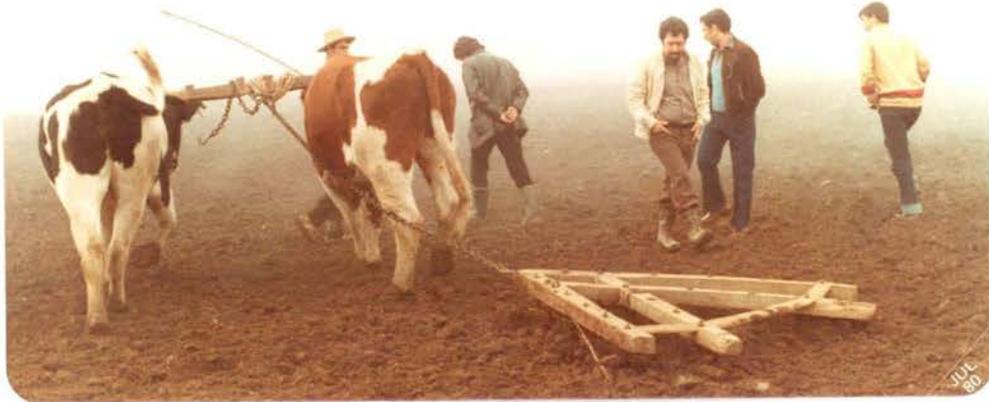
FOTOGRAFIA N° 11

Lo Patricio (Pelarco). Uso de rastra de clavos para romper los terrones en la siembra de trigo.

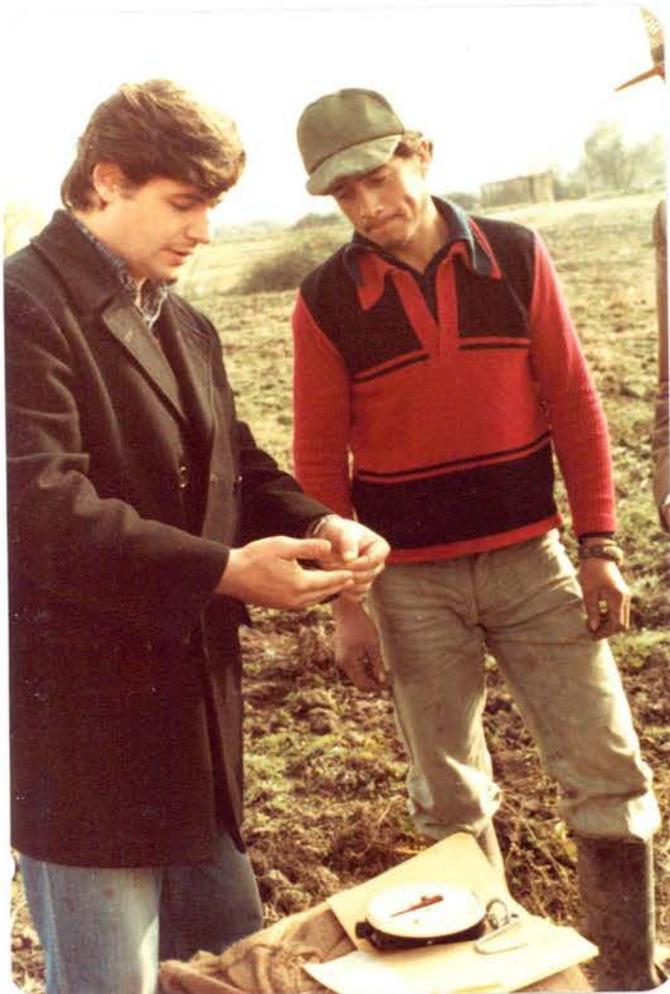
FOTOGRAFIA N°12

Providencia (Pelarco). Explicación y muestra de la diferencia de desarrollo entre una planta cuya semilla se sembró superficialmente y otra sembrada mas profunda.

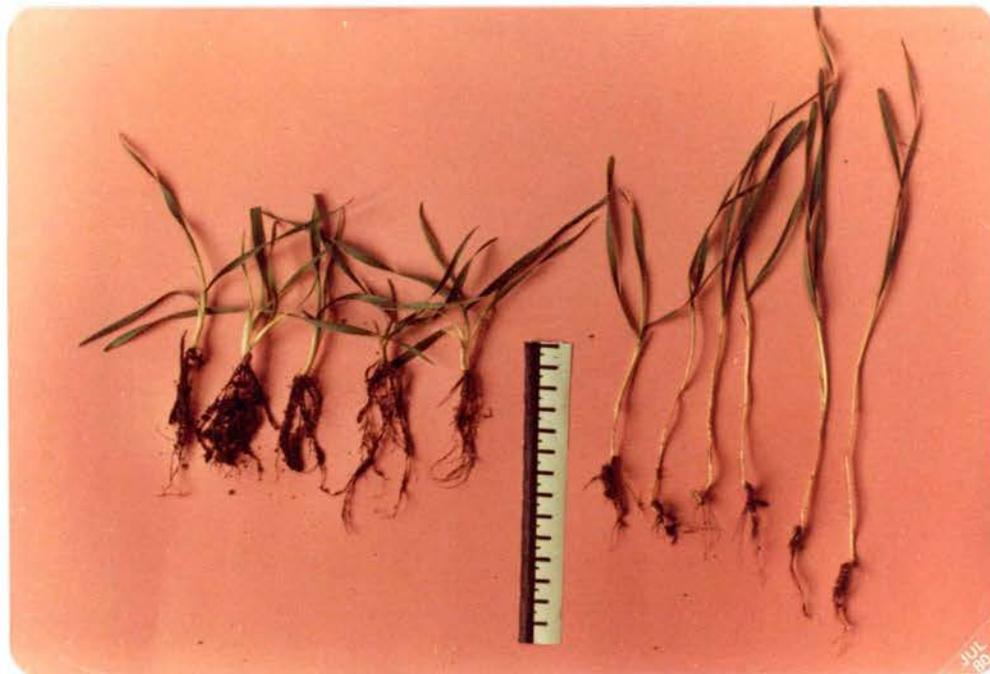
FOTOGRAFIA N° 13

Muestra de la diferencia que existe entre trigo sembrado entre 8 y 10 cms. de profundidad (de la planta y el sistema radicular) y otra sembrado entre 2 y 3 cms. de profundidad.

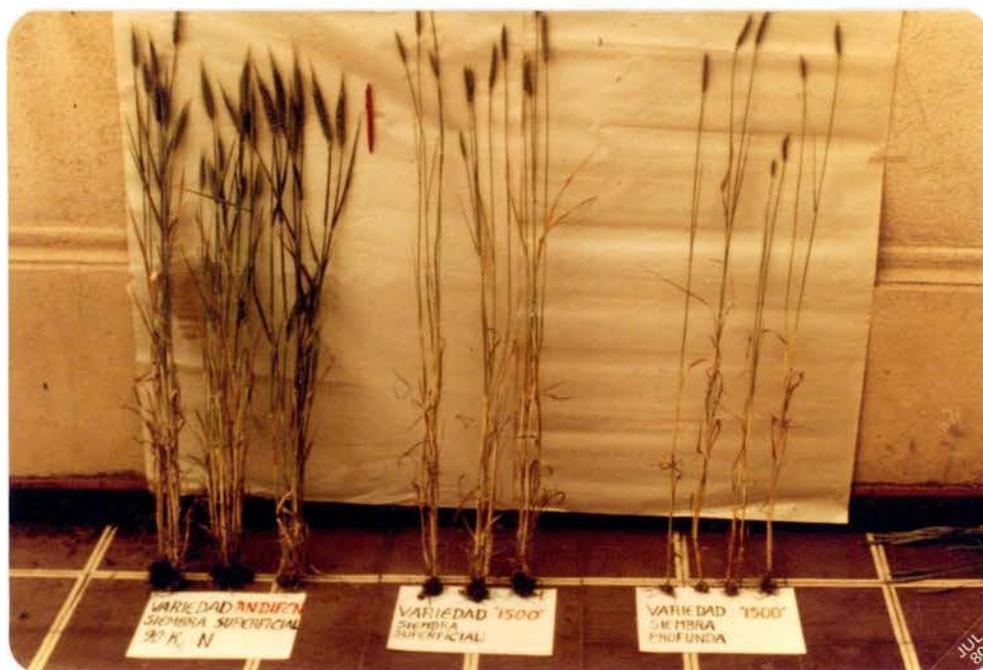
FOTOGRAFIA N° 14

Muestra de plantas de trigo; diferencia entre siembra superficial y profunda.

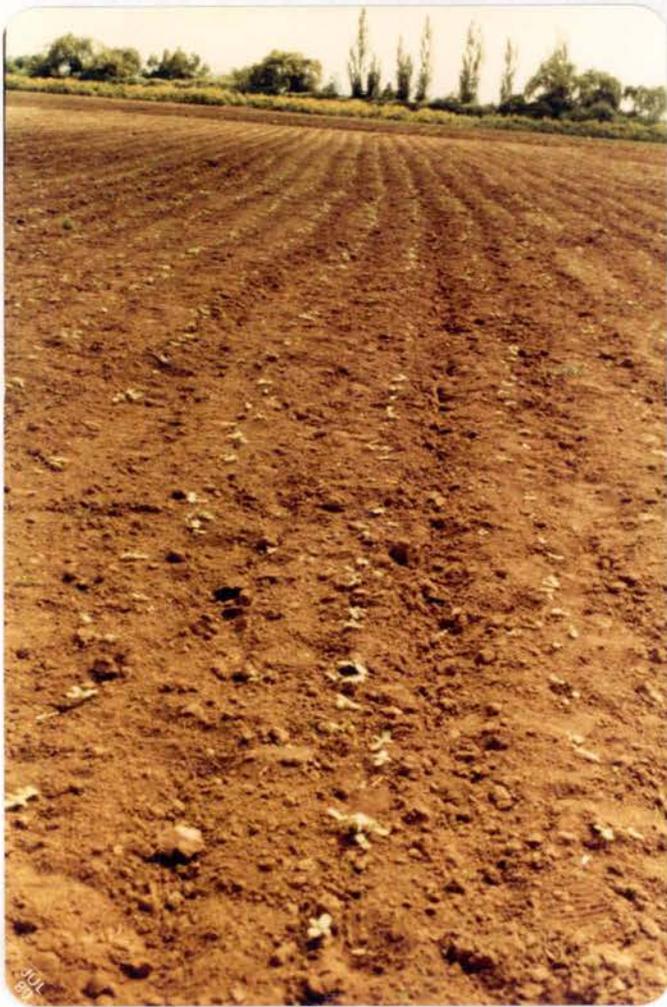
FOTOGRAFIA N° 15

Germinación temprana de un cultivo de maravilla sembrado a poca profundidad (2-3 cm)

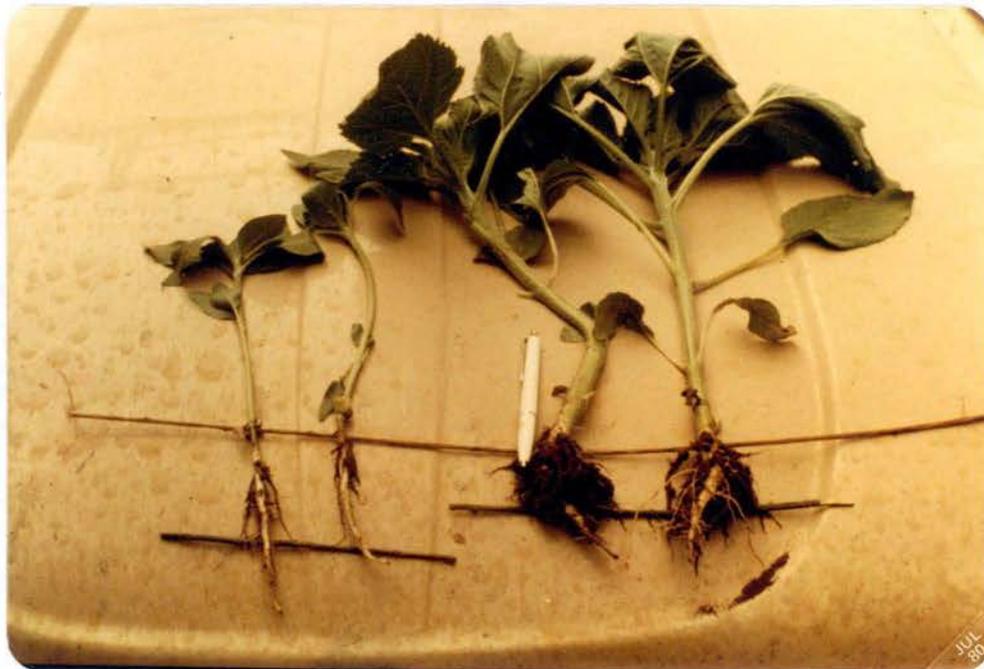
FOTOGRAFIA N° 16

Muestra de maravilla; diferencia entre plantas sembradas a 2 - 3 cm. de profundidad (grandes, fuertes) y otras sembradas a 7 - 10 cm. de profundidad (débiles)

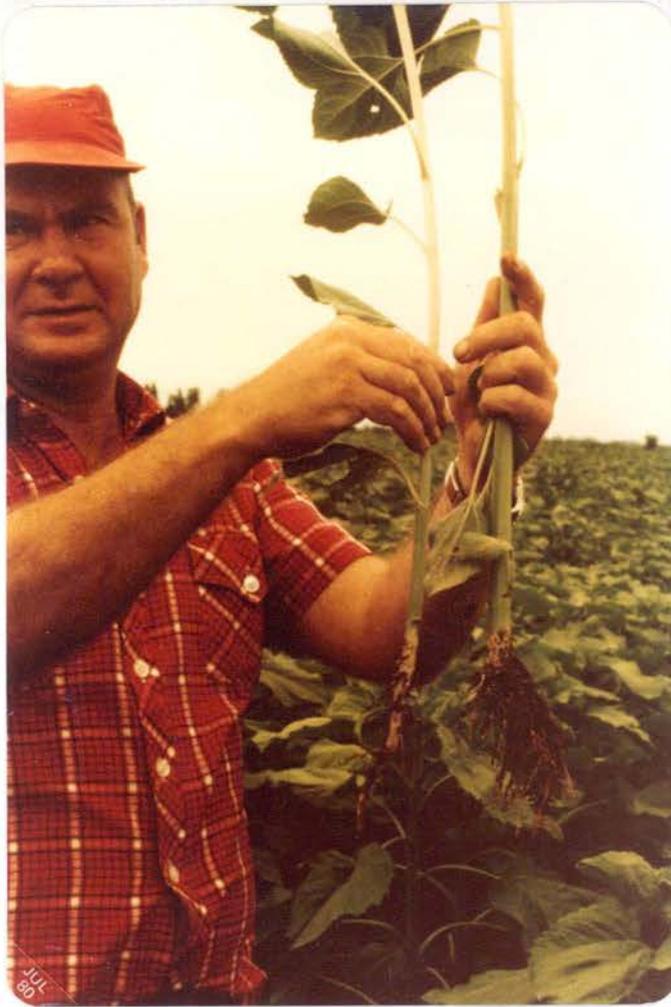
FOTOGRAFIA N° 17

Grado de desarrollo precoz de raíces de planta de maravilla sembradas a poca profundidad.

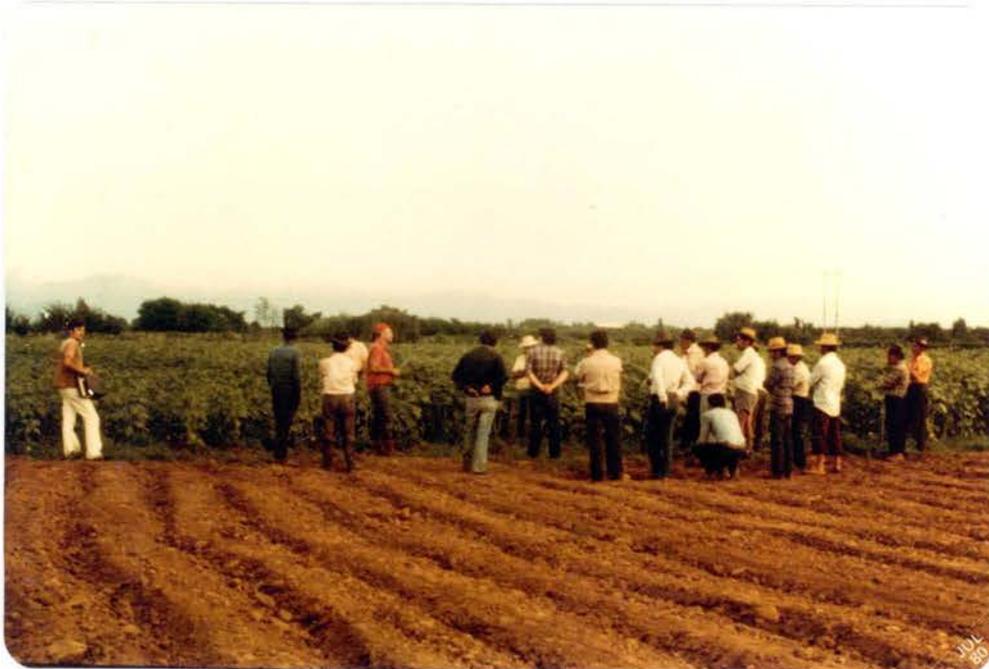
FOTOGRAFIA N° 18

La Batalla (Pelarco). Muestra de parcela demostrativa de maravilla. Objetivo: observar desarrollo del cultivo para compararlo con el que hace tradicionalmente el agricultor con su propia tecnología.

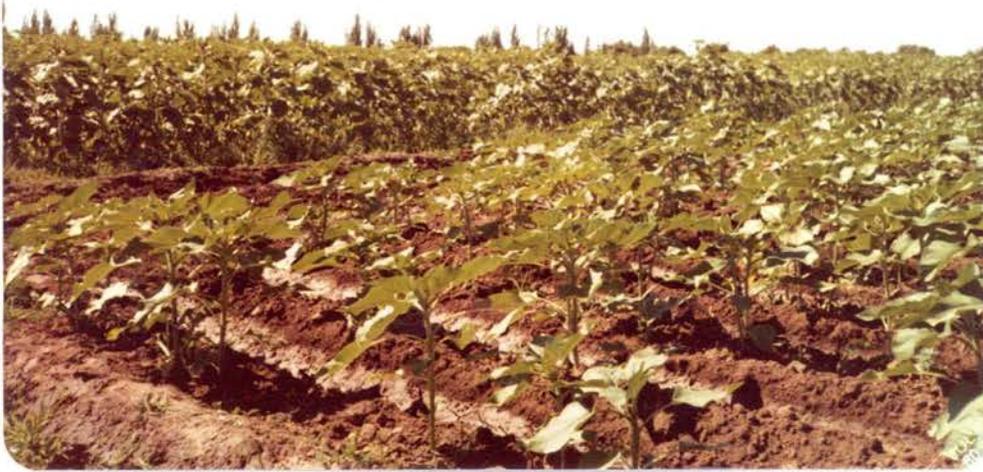
FOTOGRAFIA N° 19

Comparación entre el desarrollo vegetativo de un mismo cultivo y variedad (Maravilla) sembrados día por medio. Al fondo se muestra el cultivo sembrado superficialmente con fertilizante y riego adecuado. En el primer plano de la fotografía aparece el cultivo sembrado de la manera tradicional sin mayores insumos adicionales (La Batalla - Maule Norte)

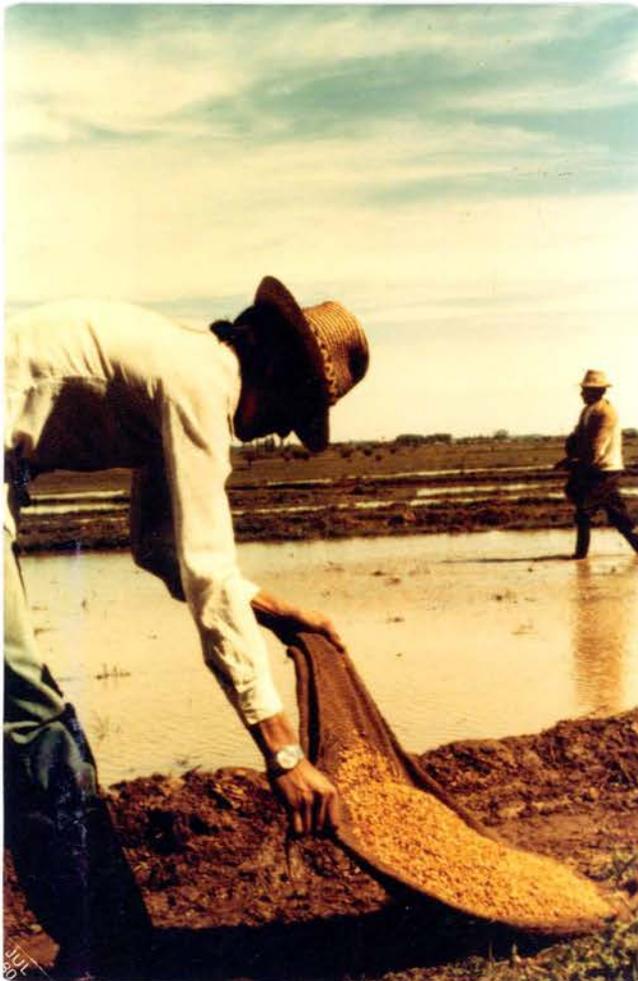
FOTOGRAFIA N° 20

Lo Patricio (Pelarco) Parcela de demostración arroz; objetivo: mostrar densidad de siembra y preparación de cama de semilla.

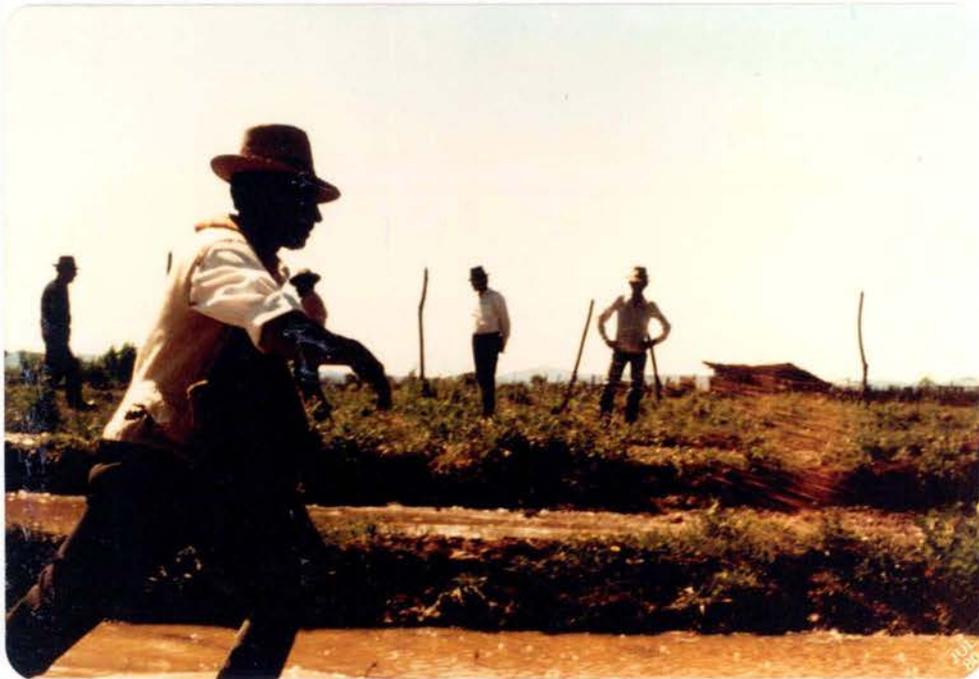
FOTOGRAFIA N° 21

Lo Patricio (Pelarco). Parcela de demostración arroz. Objetivo: mostrar preparación de la cama de semilla y uniformidad de siembra.

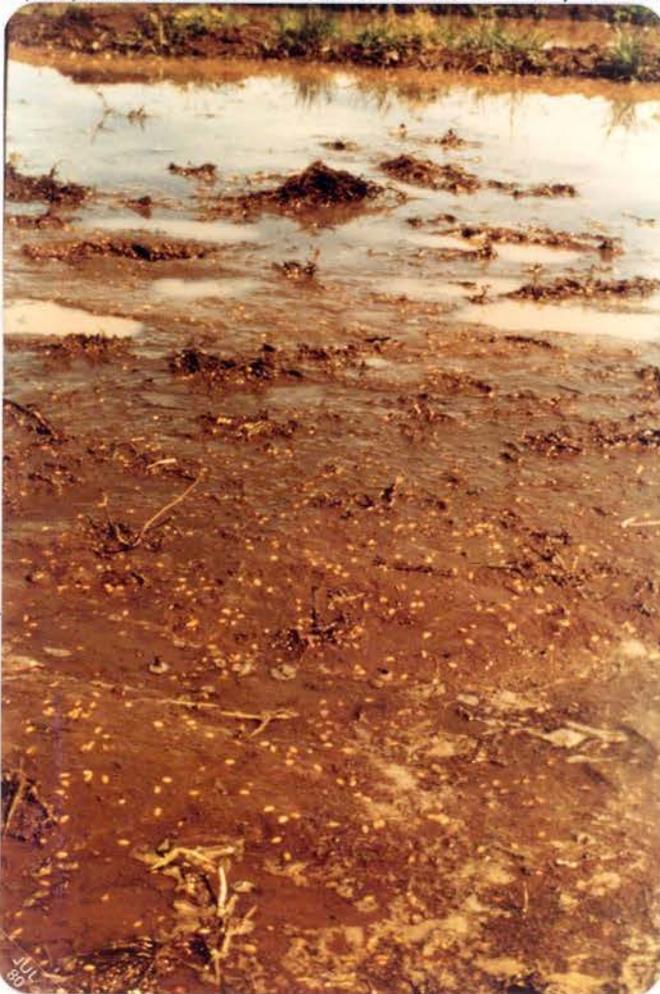
FOTOGRAFIA N° 22

Lo Patricio (Pelarco). Siembra de arroz al voleo, parcela de demostración. Objetivo: mostrar densidad de siembra.

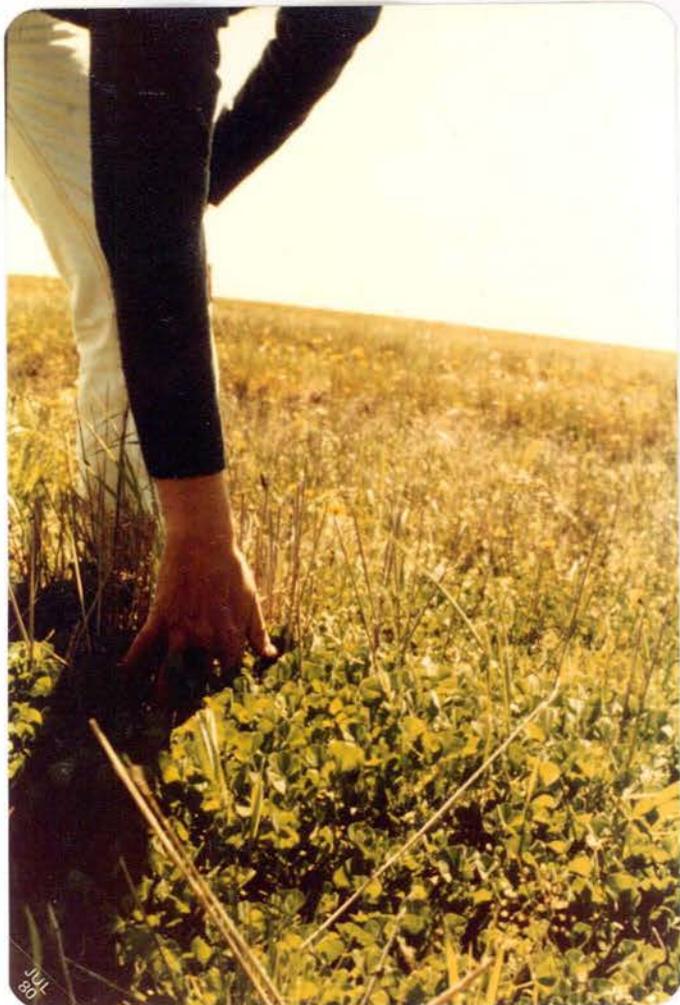
FOTOGRAFIA N° 23

San Francisco (Pelarco). Parcela de demostración trebol subterráneo Mount-Barker; objetivo: demostrar posibilidad de siembra sobre rastrojo de arroz, sin preparar suelo.

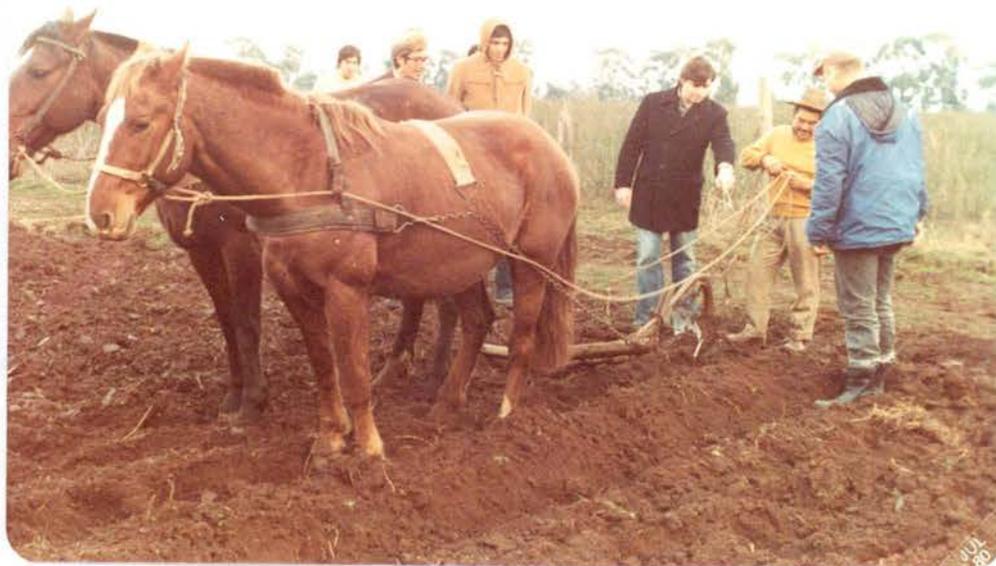
FOTOGRAFIA N° 24

Santa Rita (Pelarco). Preparación de suelo y camellones para plantación de frutillas bajo plástico

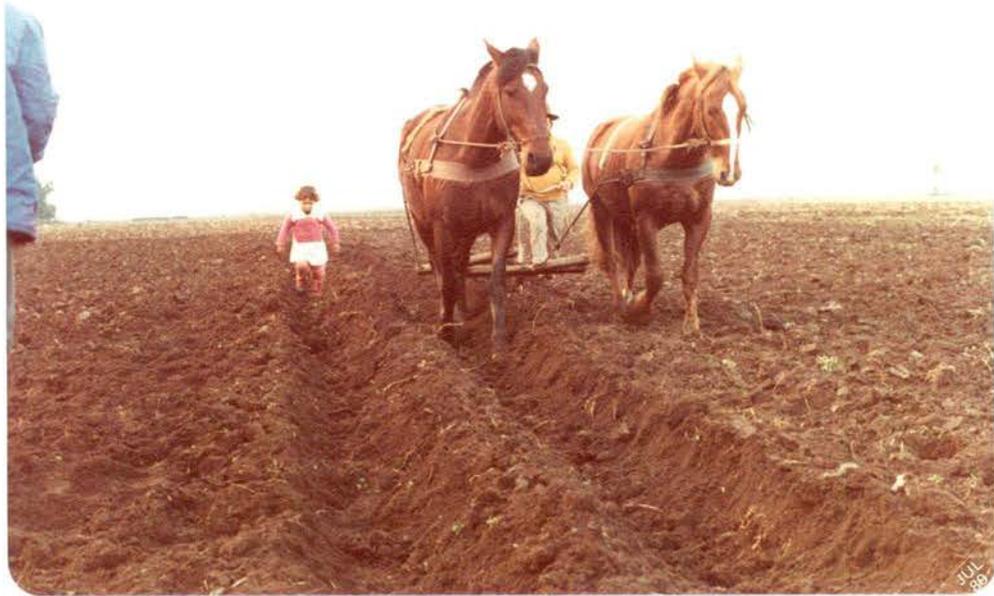
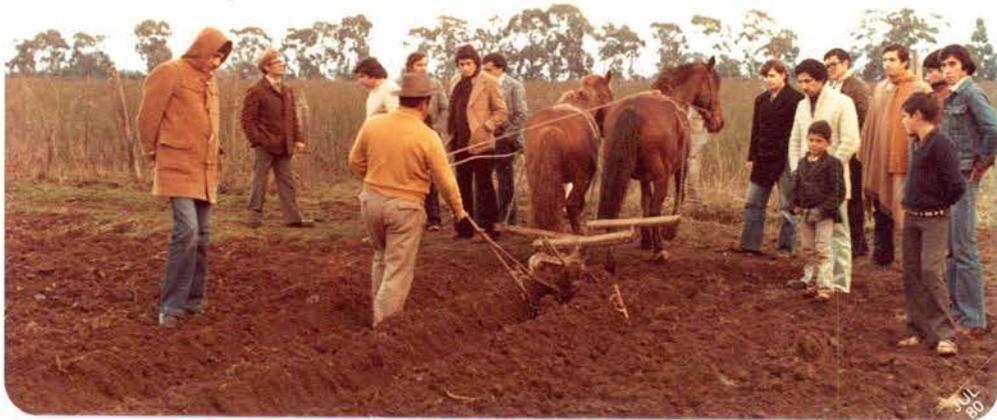
FOTOGRAFÍAS N°s. 25 y 26

Santa Rita (Pelarco). Otros aspectos de la preparación de suelos y camellones para plantación de frutillas bajo plástico.

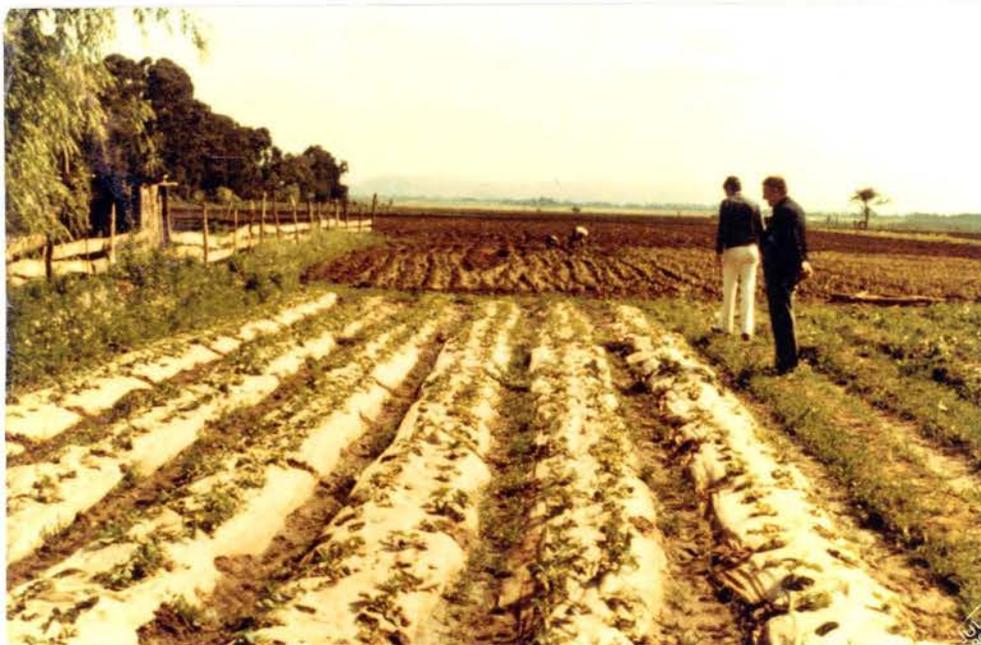
FOTOGRAFIA N° 27

Santa Rita (Pelarco). Plantación de frutillas bajo plástico, parcela de demostración; objetivo: introducir el cultivo de la frutilla en el sector

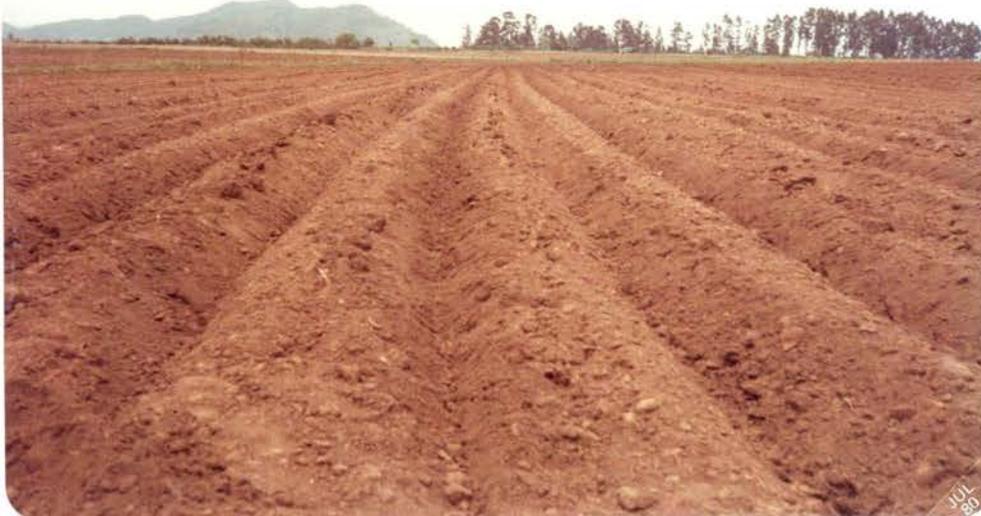
FOTOGRAFIA N° 28

Ejemplo de preparación de camellones altos y surcos profundos para el cultivo y el riego de papas (preparación de tierras con maquinaria), Maite nes.

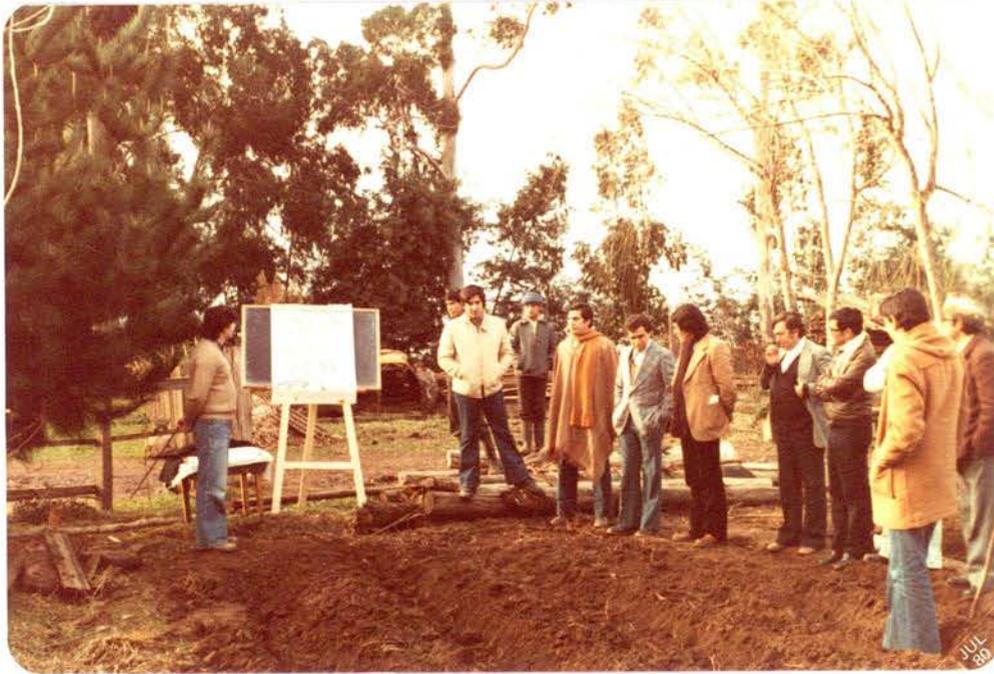
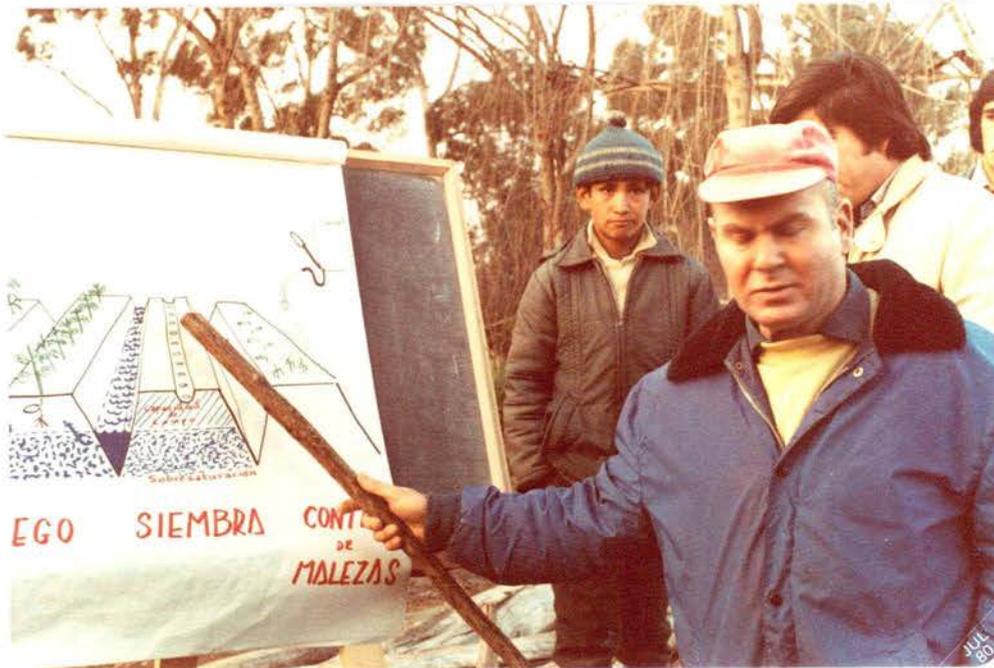
FOTOGRAFIAS N°s 29 y 30

Explicación práctica a los técnicos de terreno, de las ventajas de la siembra de papas, frejol, maíz, en camellones. Participación de la firma Consultora TAHAL CONSULTING ENGINEERS LTD.

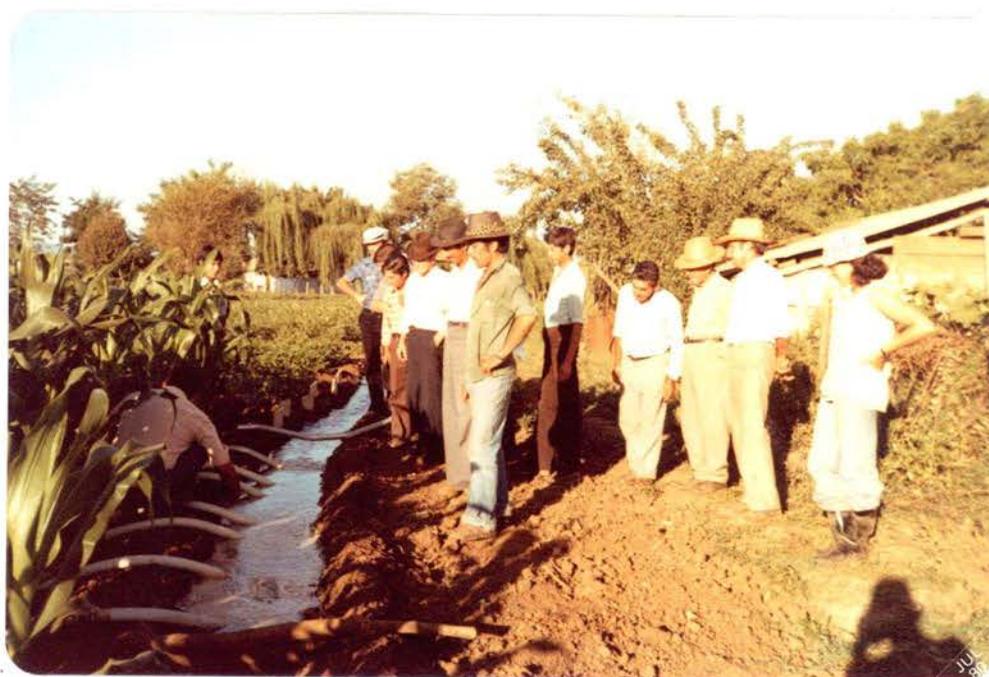
FOTOGRAFIA N° 32

Día de demostración de las prácticas de riego por surcos en una parcela demostrativa (Sector Punta de Diamante, Maule Norte)

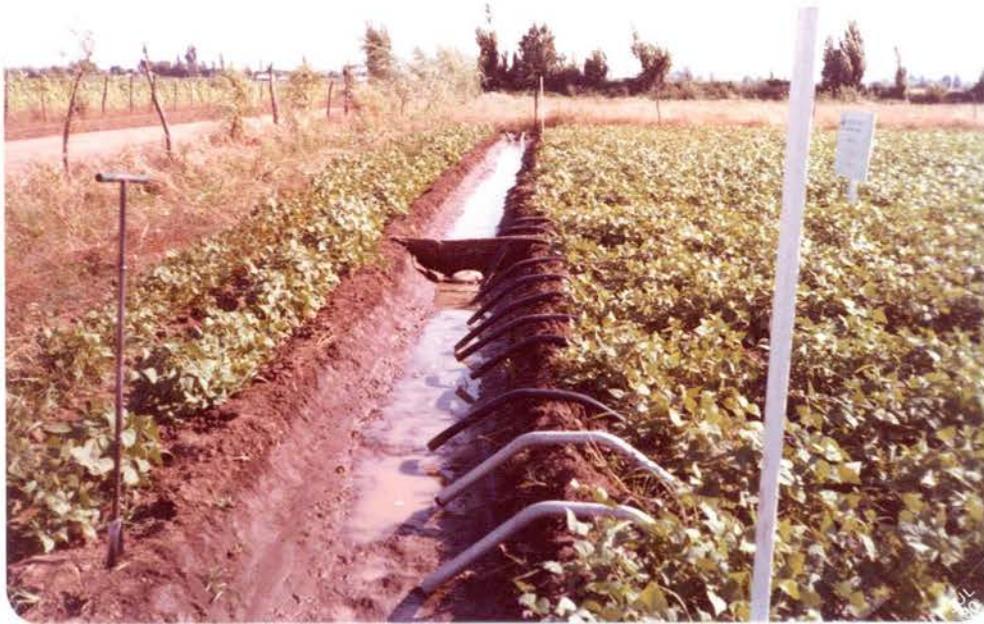
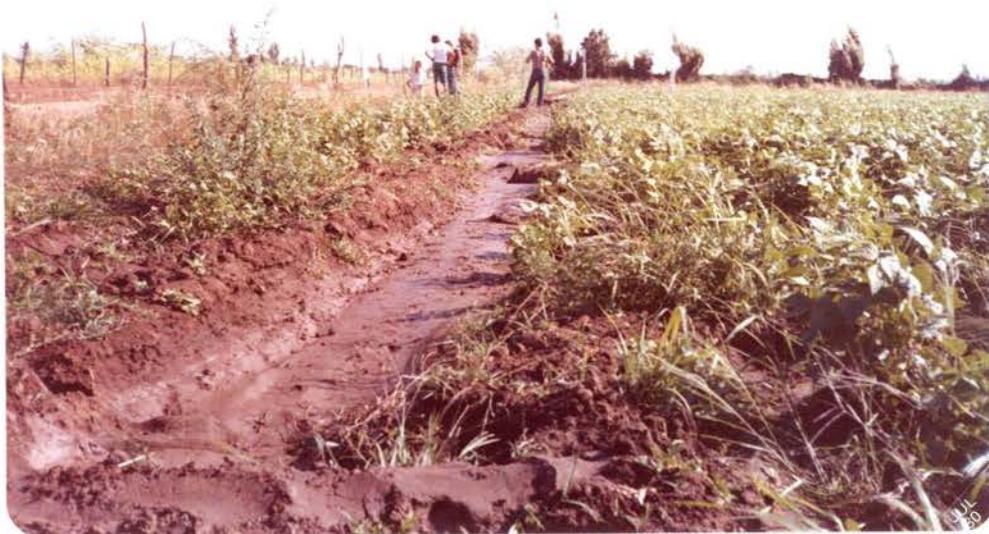
FOTOGRAFIAS N°s 33 y 34

Día Demostrativo en Santa Rita : riego de frejol. Diferencia entre una acequia regadora adecuada para su función y una porción de la misma acequia hecha en forma tradicional por el agricultor. La primera exigió un trabajo adicional de sólo 1 hombre /día

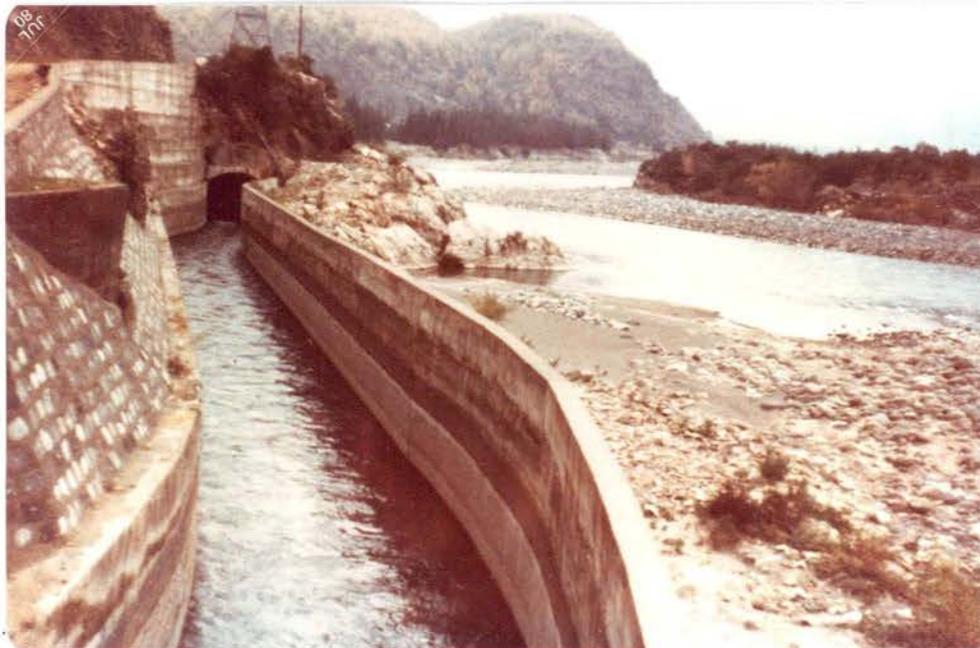
FOTOGRAFIA N° 36

Maule Norte: Aspecto del primer tramo del Canal Tronco. A la derecha del Río Maule.

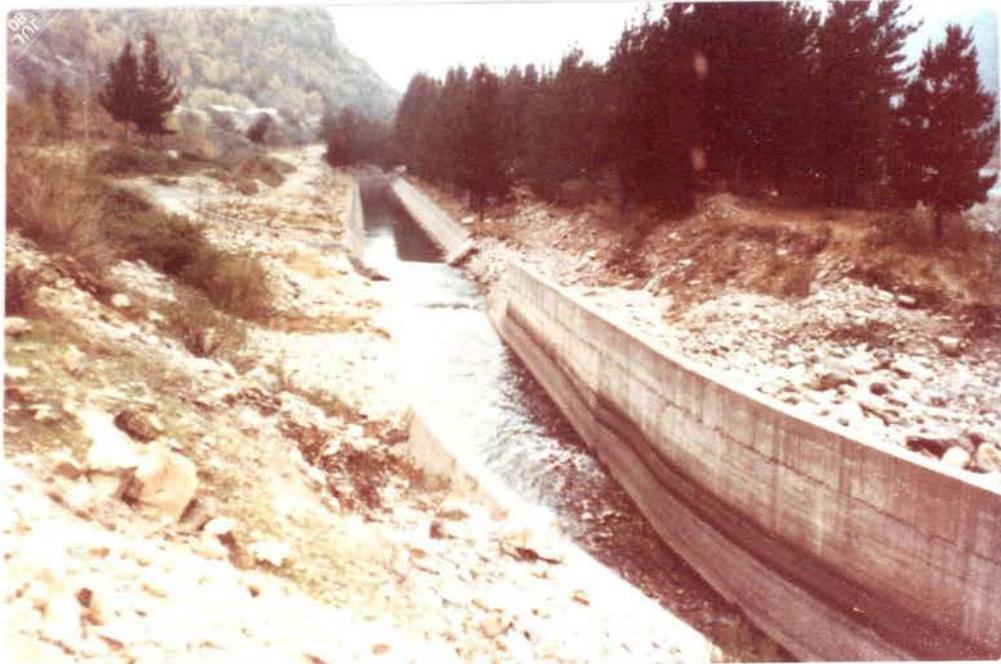
FOTOGRAFIA N° 37

Maule Norte : Canal Tronco operando con una pequeña cantidad de agua para bebida del ganado durante el invierno. Notése, sobre el talud izquierdo del canal, una falla producida por una creciente del río Maule; la losa que se cayo causa el resalto hidráulico (junio de 1979)

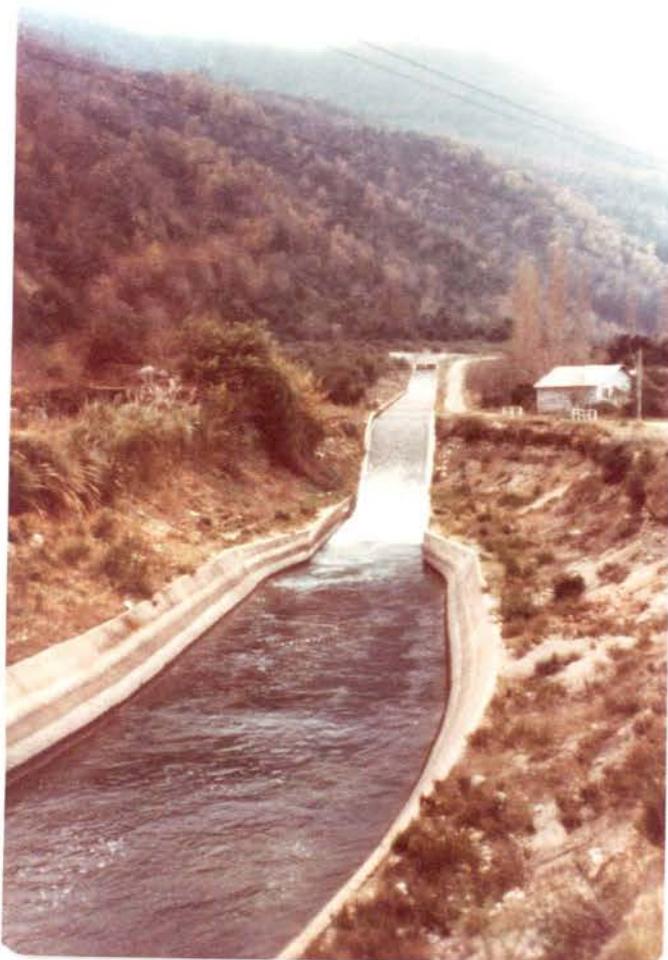
FOTOGRAFIA N° 38

Maule Norte : Rápido que se deriva del Canal Tronco y que origina el Canal Maule Bajo. En la cota superior el Canal Tronco se bifurca en los canales Maule Alto y Bajo.
