REPUBLICA DE CHILE
COMISION NACIONAL DE RIEGO

PROYECTOS MAULE NORTE Y DIGUA
PRESTAMO BID N° 471 SF/CH

ALBUM FOTOGRAFICO

- ACTIVIDADES DEL PROGRAMA DE ASISTENCIA TECNICA INTEGRAL GRATUITA AL PEQUEÑO AGRICULTOR.
- OBRAS PRINCIPALES Y ACTIVIDADES EN TECNICAS DE RIEGO Y CAMPOS DEMOSTRATIVOS.

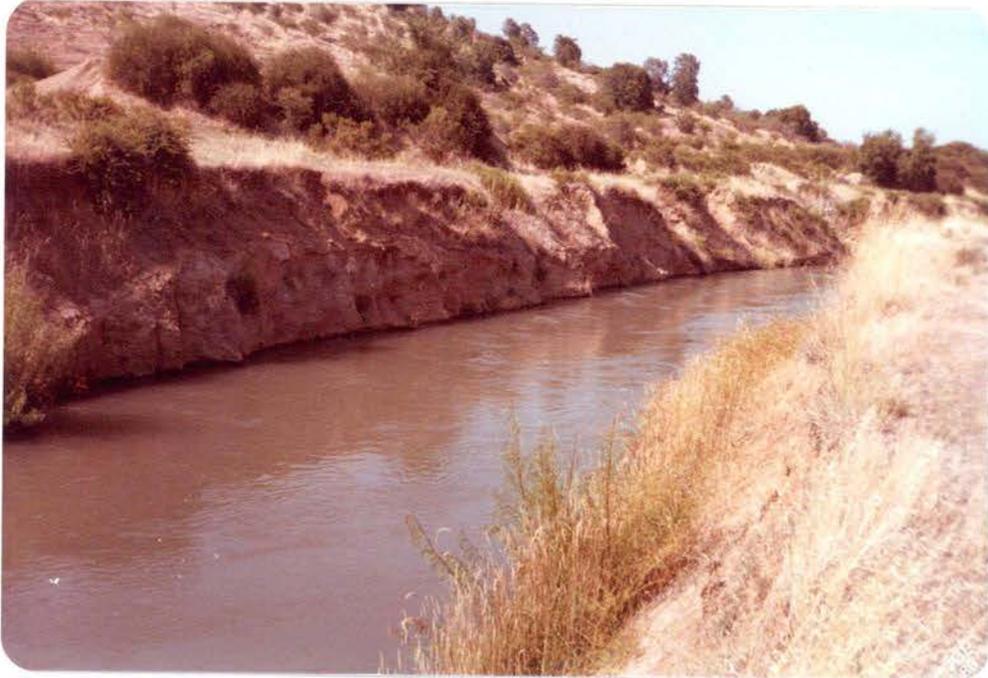
FOTOGRAFIA N° 39

Sección típica del Canal Maule Bajo 2° Sección (zona de Huencuecho)

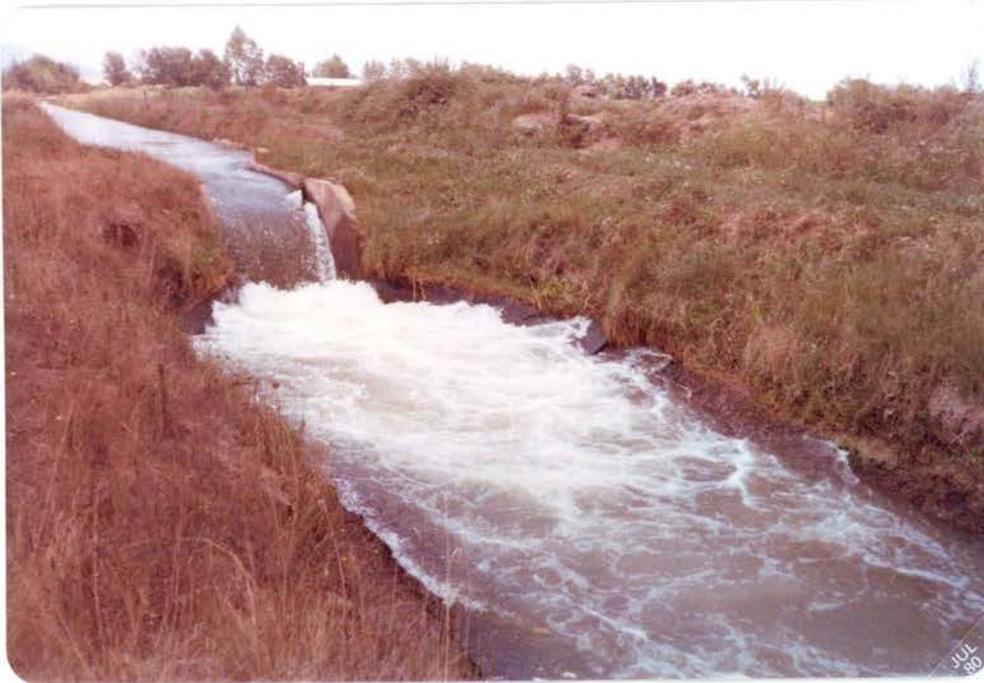
FOTOGRAFÍAS N°s 41 y 42

Estructuras de caídas en el Canal Lircay-Providencia de Maule Norte. Nótese en la fotografía superior que aunque la protección de mampostería es corta, los taludes ya se estabilizaron. Este canal bordea la carretera Panguilemo - Pelarco.

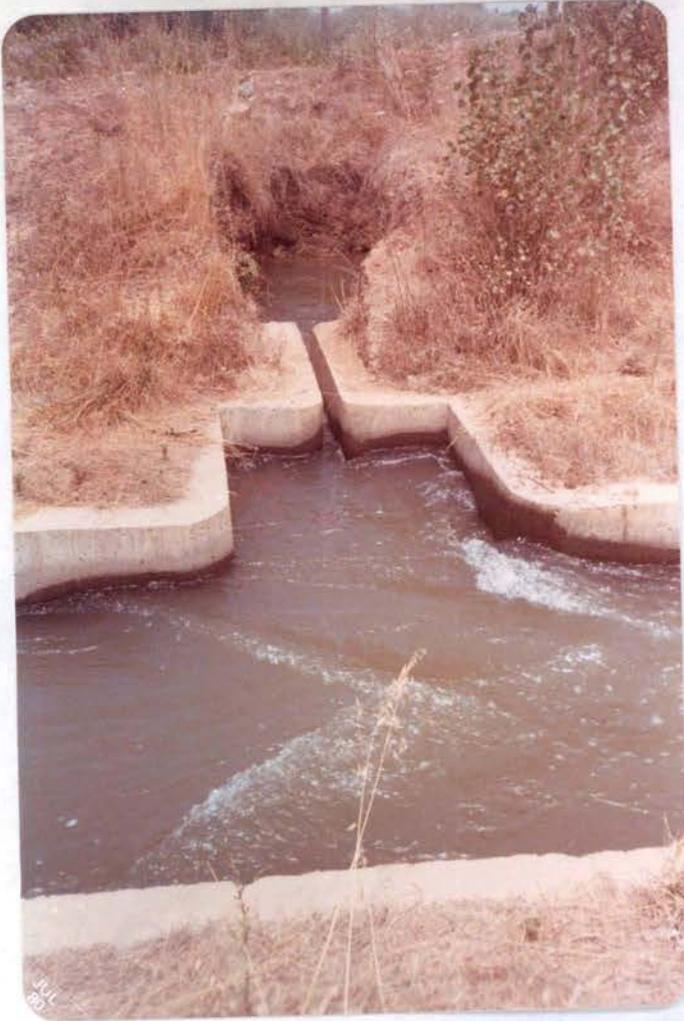
FOTOGRAFIA N° 43

Estructura derivadora de caudal para una parcela en el Canal Lircay-Providencia de Maule Norte. Sobre este canal se encuentran tal vez los únicos ejemplos de derivaciones hechas con criterios técnicos.

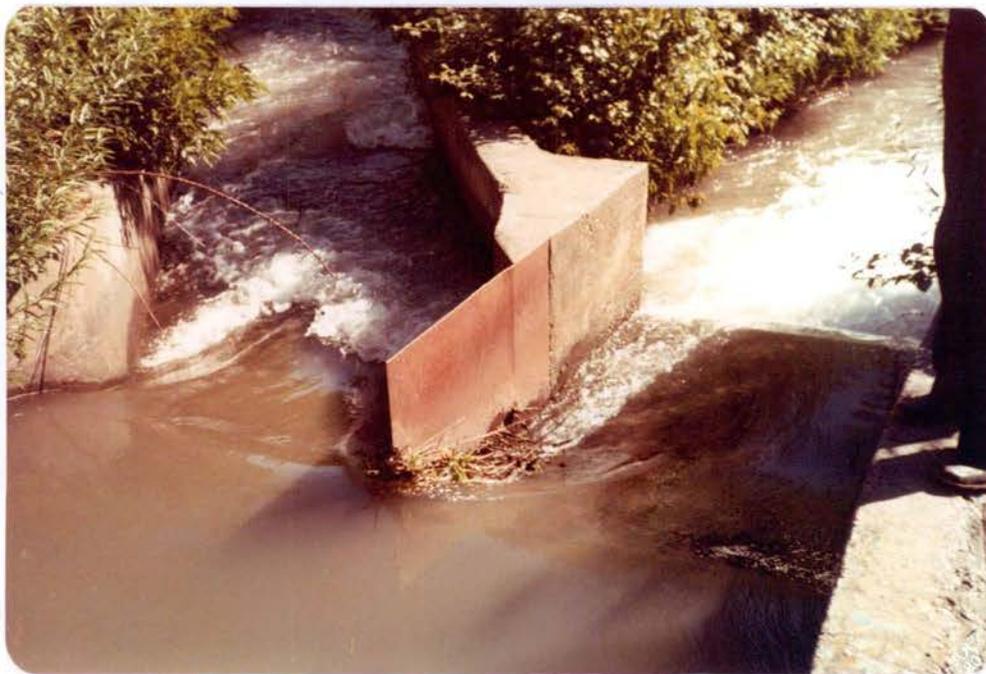
FOTOGRAFIA N° 44

Marco Partidor : Estructura típica divisoria de aguas en la zona de riego de Maule Norte y, en general, de todo el país. En Maule Norte estos marcos solo existen en las cabeceras de los canales a donde separan las aguas de fundos o reservas grandes.

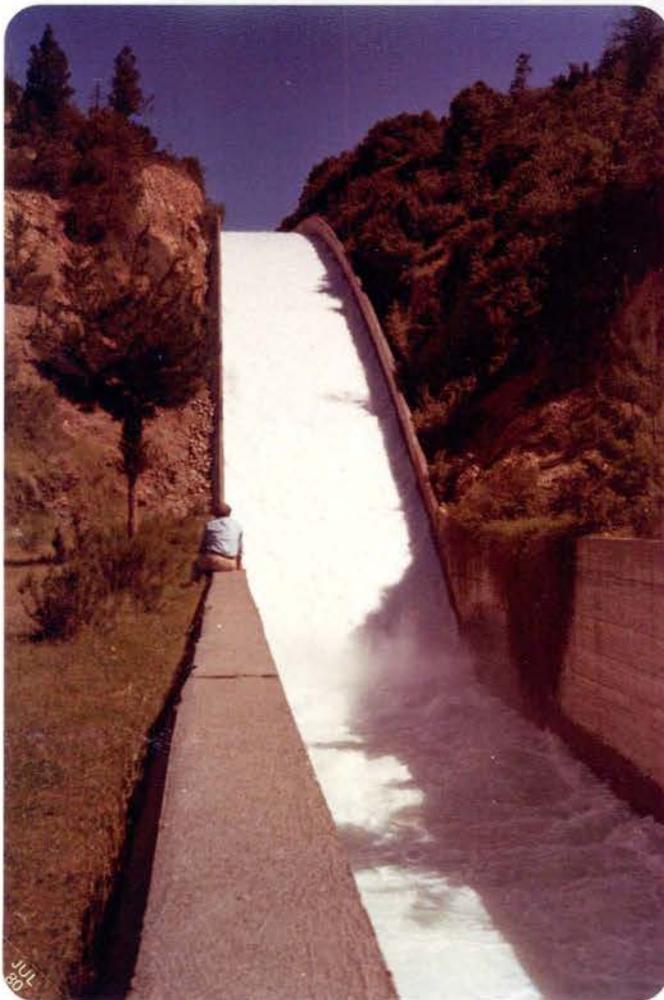
FOTOGRAFIA N° 45

Vertedero de excesos de la presa Digua en operación.
(Noviembre 1978)

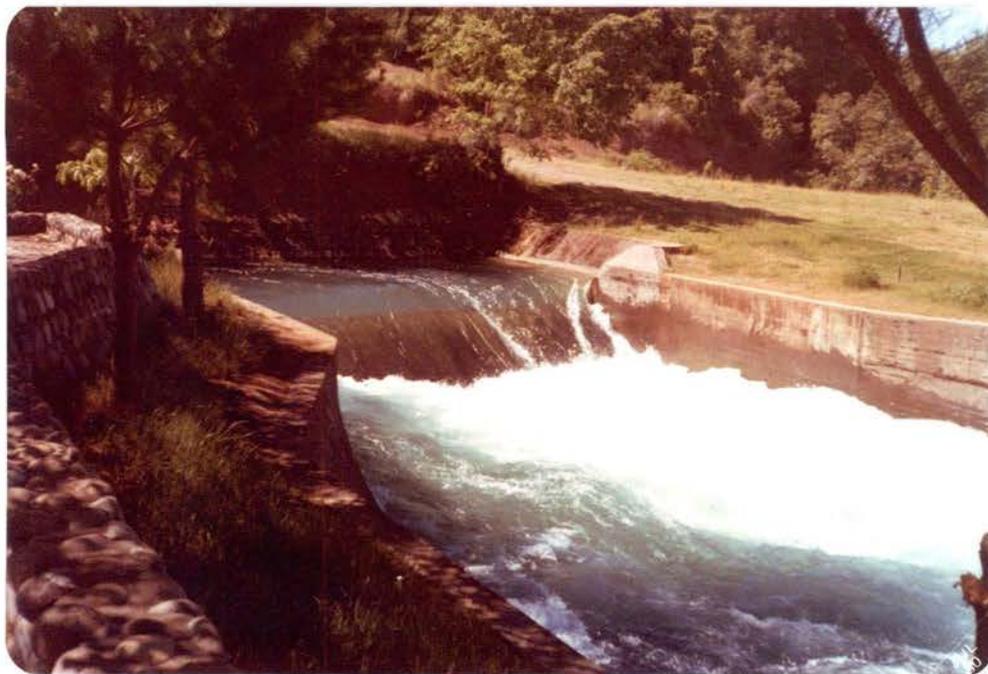
FOTOGRAFIA N° 46

Canal Alimentador Longaví-Embalse Digua. Estructura de caída previa a la entrega al embalse (Nov./78)

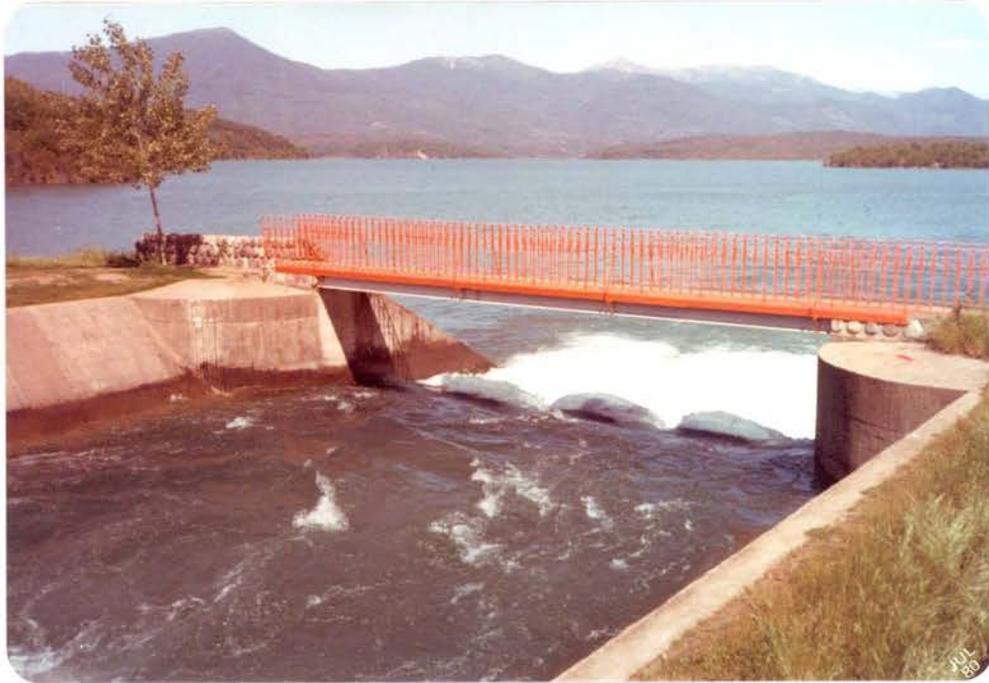
FOTOGRAFIA N° 47

Estructura de entrega del Canal Alimentador Longaví al embalse Digua :
operación típica de las condiciones de la primavera (Nov./78)

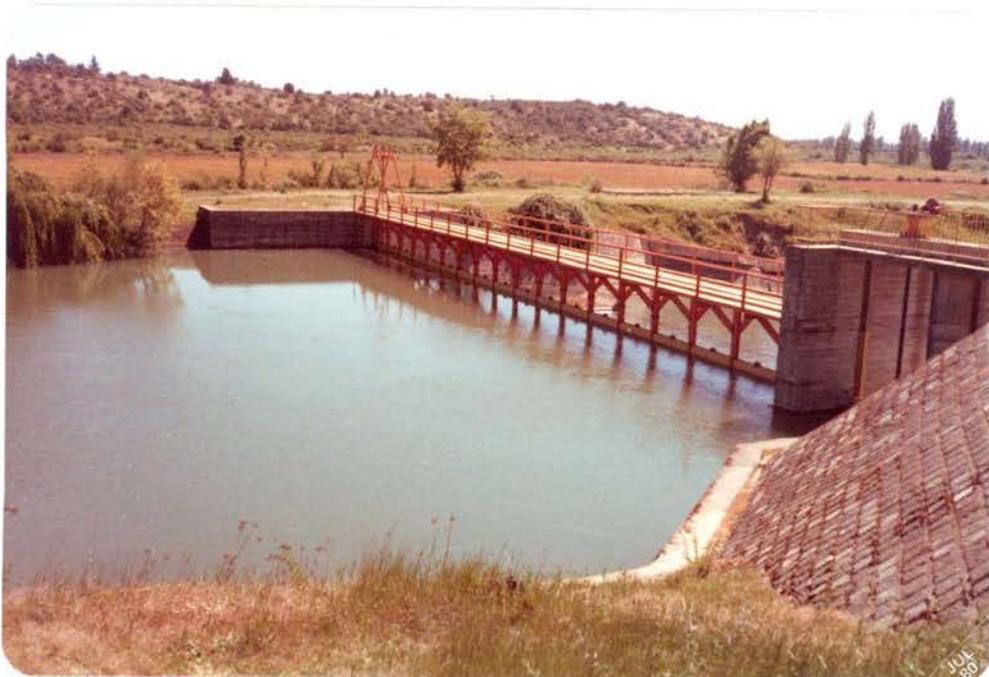
FOTOGRAFIA N° 48

Vista aguas arriba de la Bocatoma Remulcao sobre el Río Cato de donde
se deriva el canal matriz Digua.

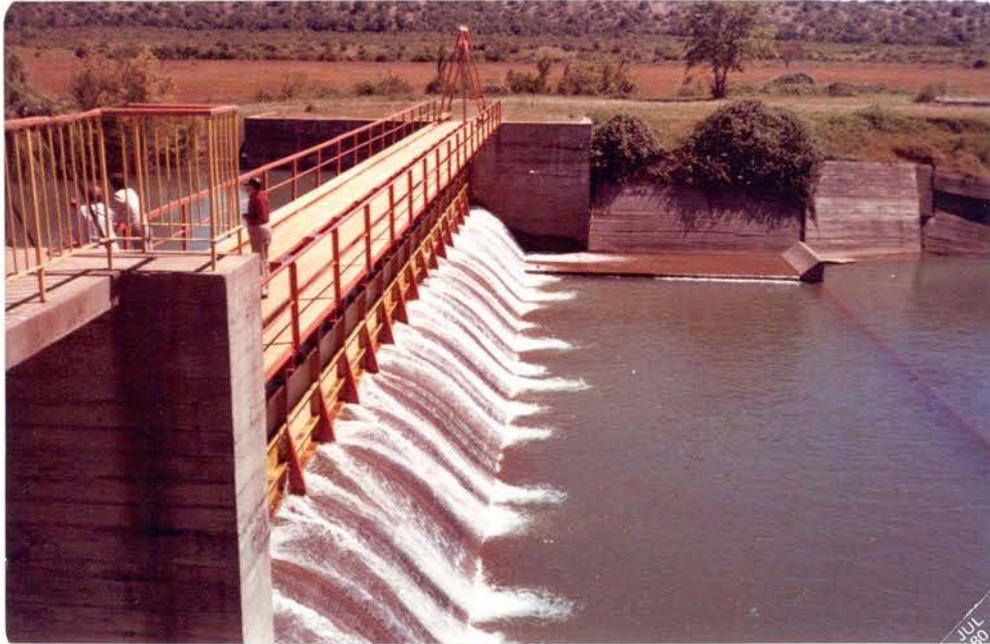
FOTOGRAFIA N° 49

Vista aguas abajo de la Bocatoma Remulcao, sobre el Río Cato

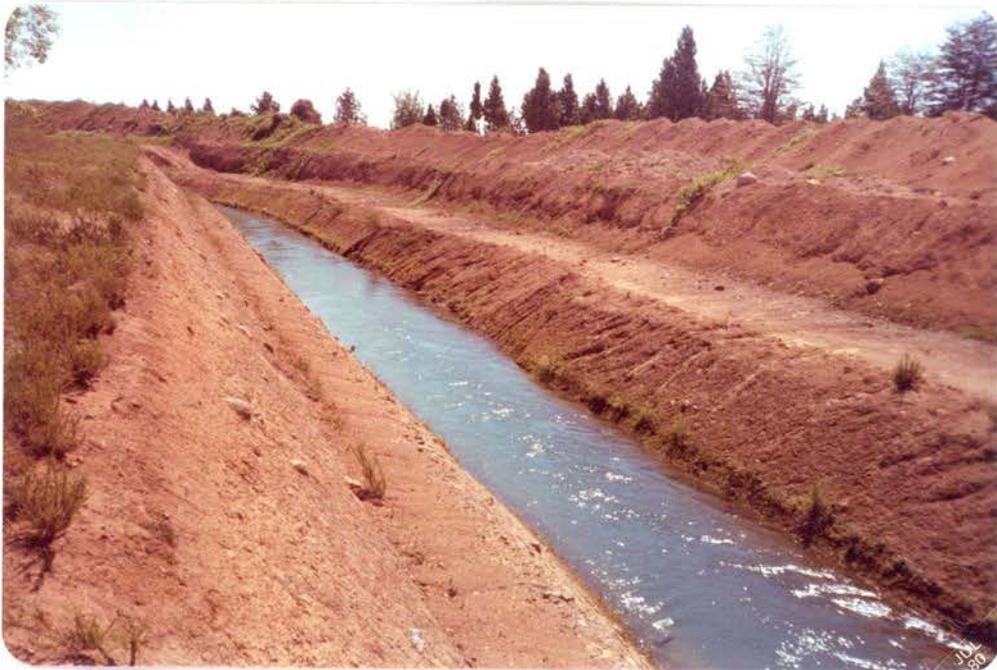
FOTOGRAFIA N° 50

Aspecto del Canal Matriz Digua

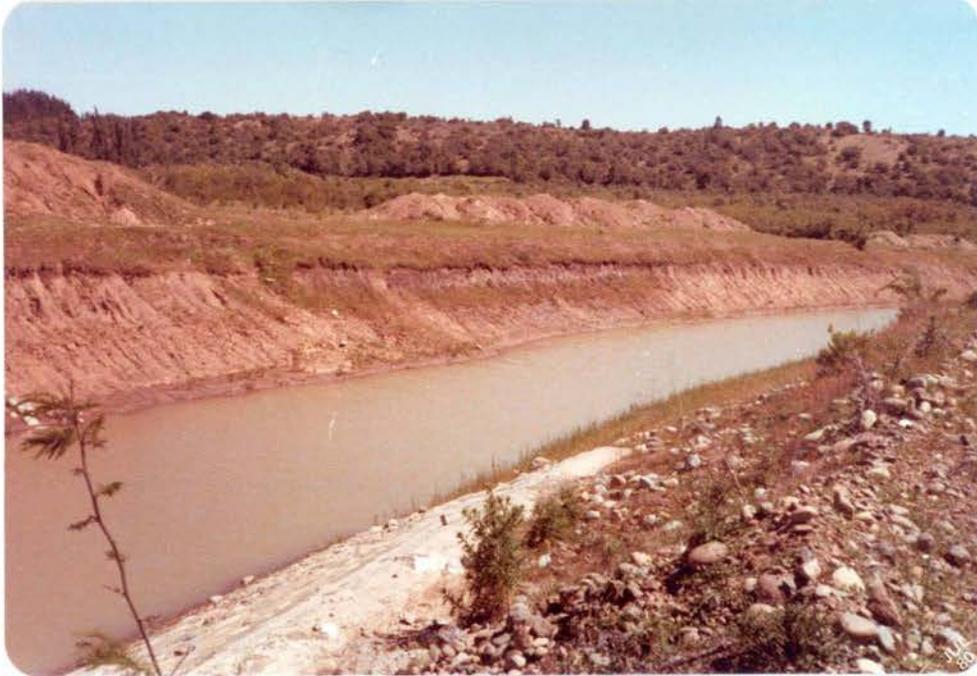
FOTOGRAFIA N° 51

Aspecto del Canal Matriz Digua

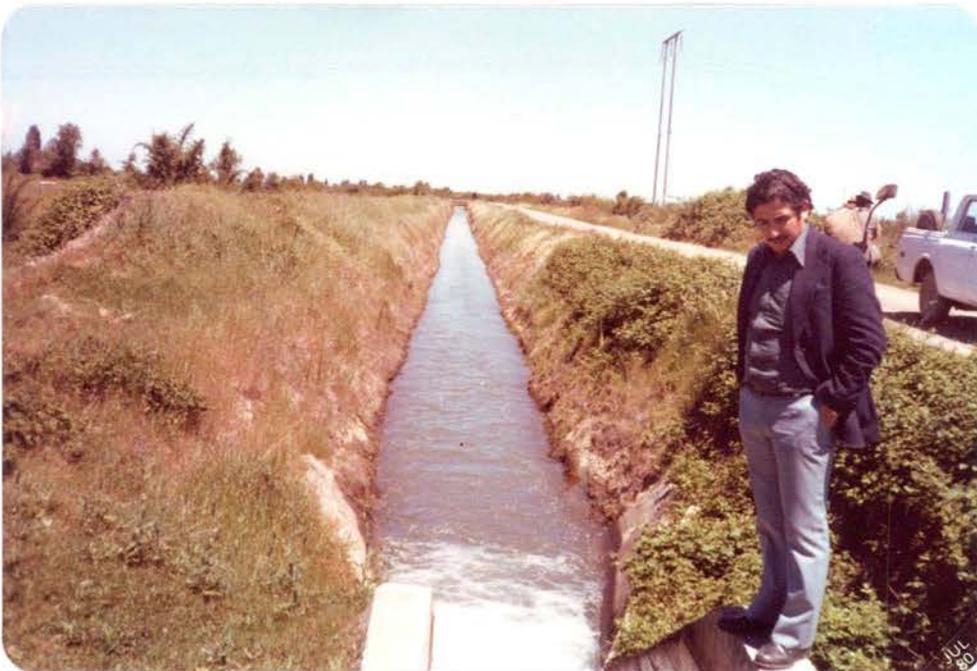
FOTOGRAFIA N° 52

Aspecto del Derivado 2 de Digua

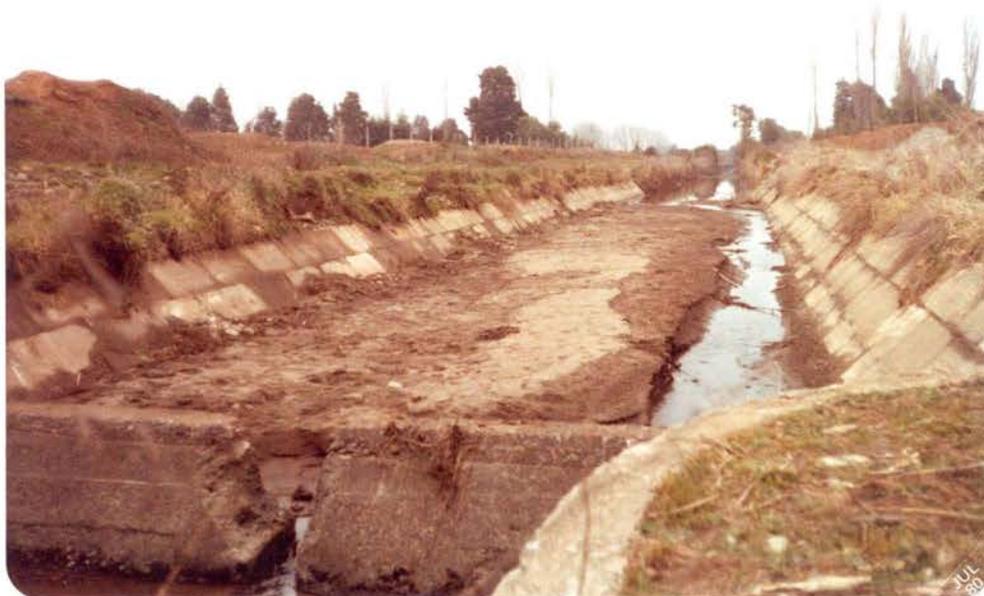
FOTOGRAFIAS N°s. 53 y 54

Problemas puntuales en el Matriz Digua : Muro de concreto construído antes de una caída sobre el matriz para represar el agua de manera de poderla verter al Derivado 5. Por razón de que muro no se había previsto en el diseño, la caída trabajó de manera distinta y empezó a erosionar el pié de la protección aguas abajo. Además se produjo un embanque permanente aguas arriba de la estructura.

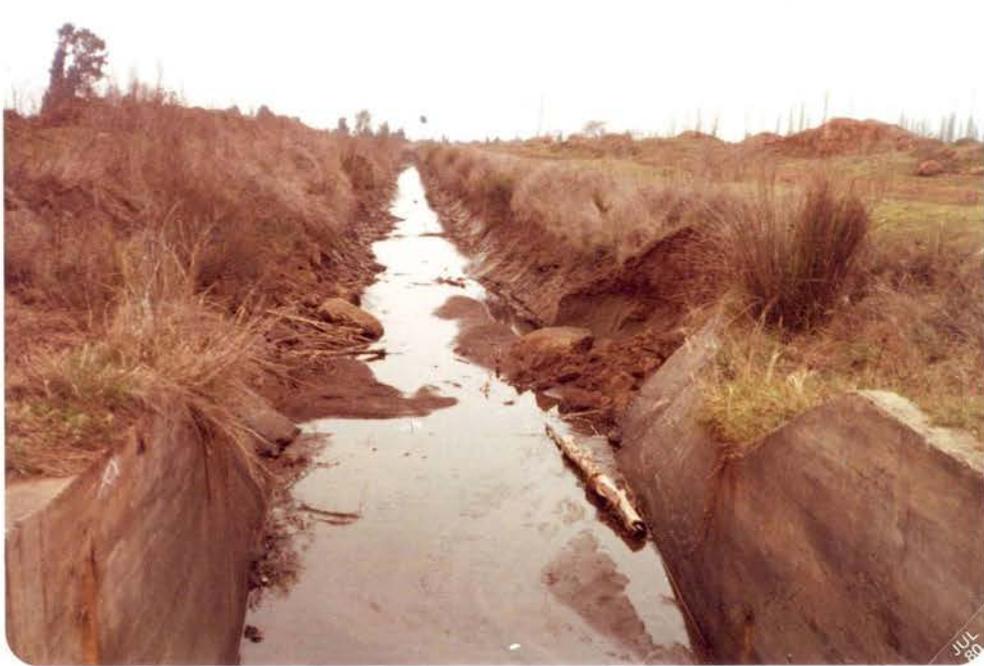
FOTOGRAFIA N° 55

Otro aspecto del mismo problema comentado en las fotografías N° 53 y 54

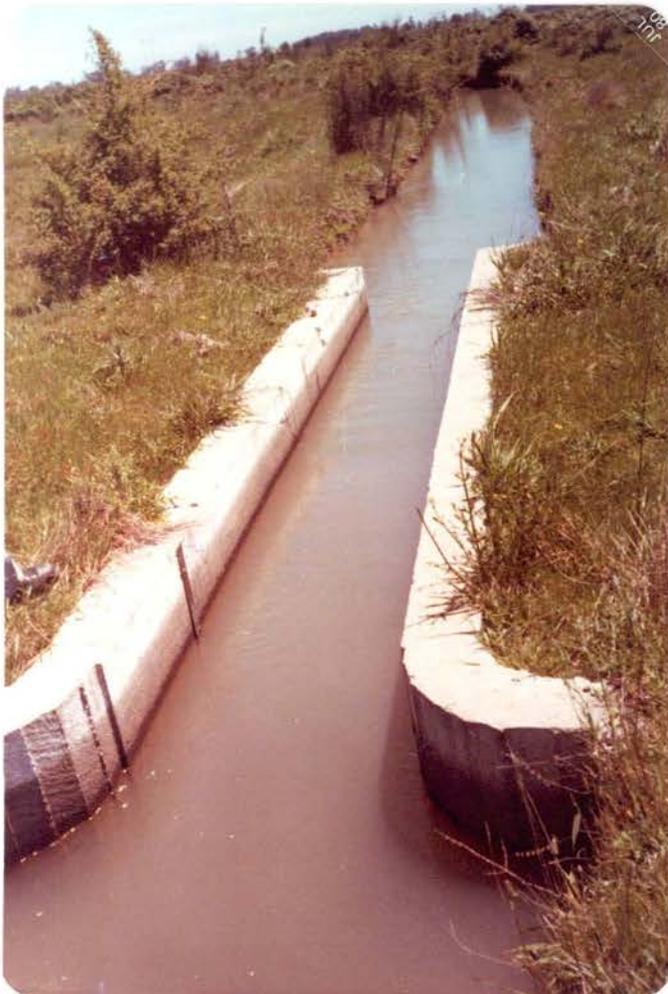
FOTOGRAFIA N° 56

Estructura típica de aforo de un Subderivado en el Proyecto Diga.

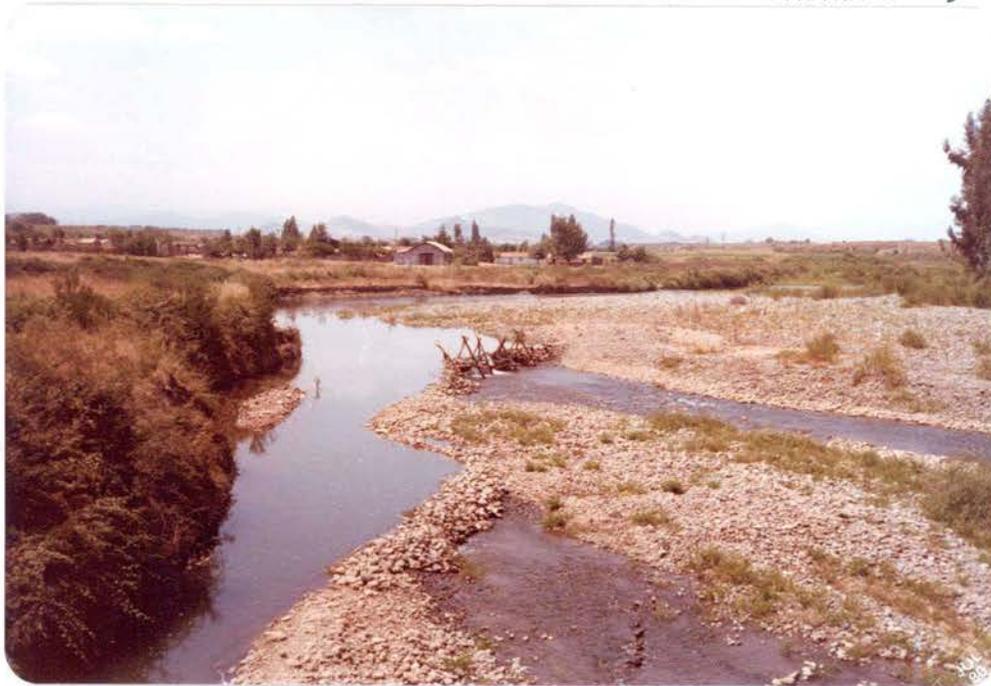
FOTOGRAFIA N° 57

Bocatoma típica " Pata de Cabra " del canal Lo Patricio sobre el estero Pelarco. Este tipo de bocatomas sólo se utiliza en los canales que nacen sobre los esteros y/o el río Lircay en Maule Norte. El resto de los canales se derivan de los principales Maule Alto y Bajo.

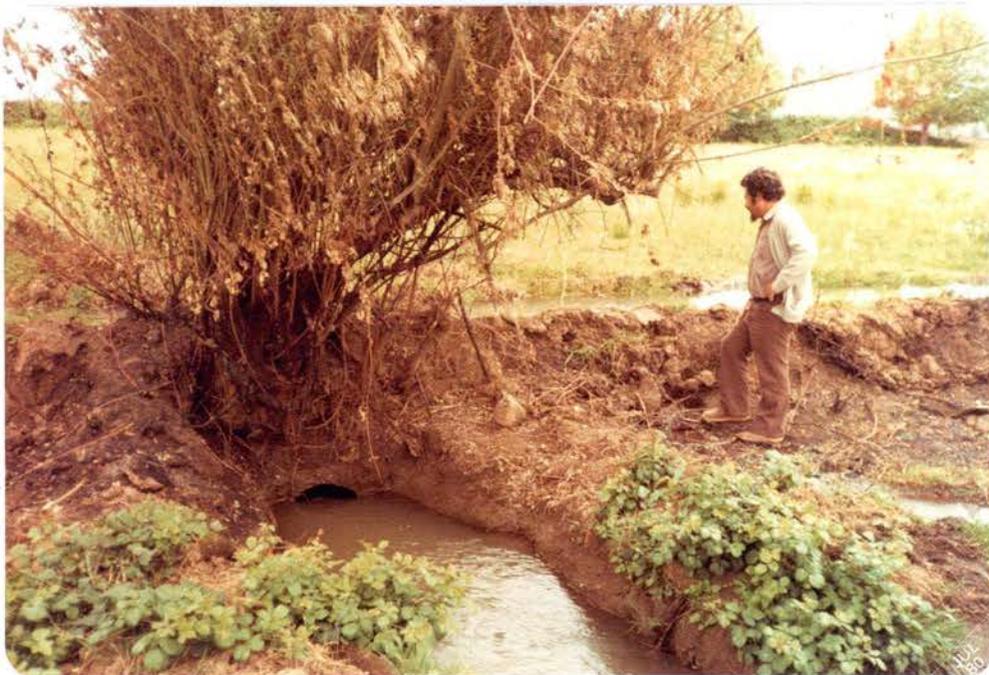
FOTOGRAFIA N° 58

Ejemplo de la complejidad del sistema de distribución en algunos de los sectores de Maule Norte : El canal superior riega la zona adyacente mientras que el inferior riega un área situada dos o tres kilómetros aguas abajo (Sector Maitenes)

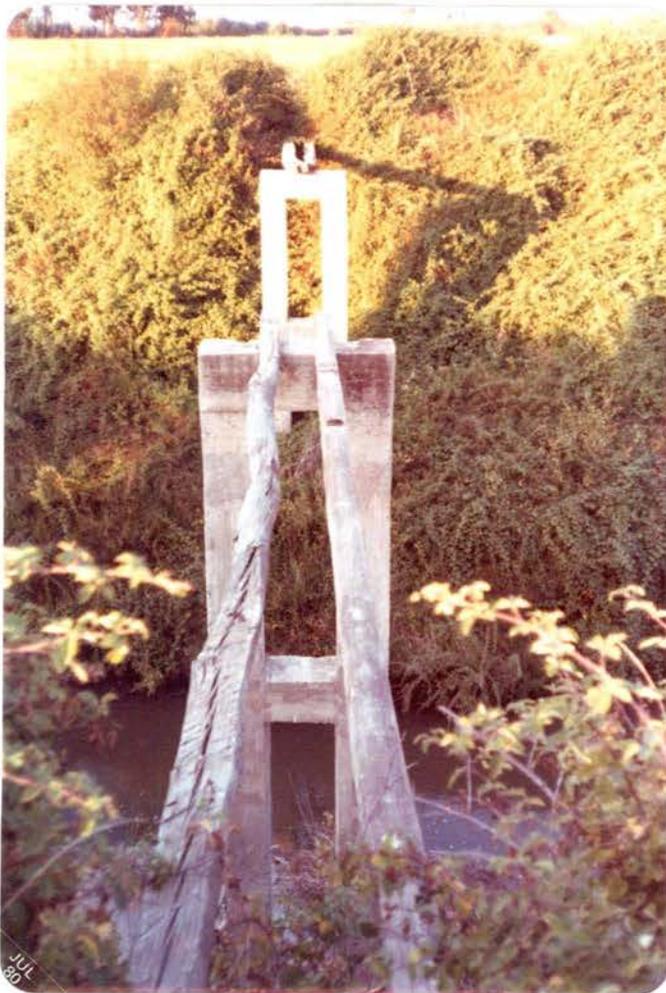
FOTOGRAFIA N° 59

Ejemplo de la falta de estructuras en Maule Norte: la superestructura de esta canoa se derumbo hace varios años y los parceleros no han podido reconstruirla (Sector Pangué)

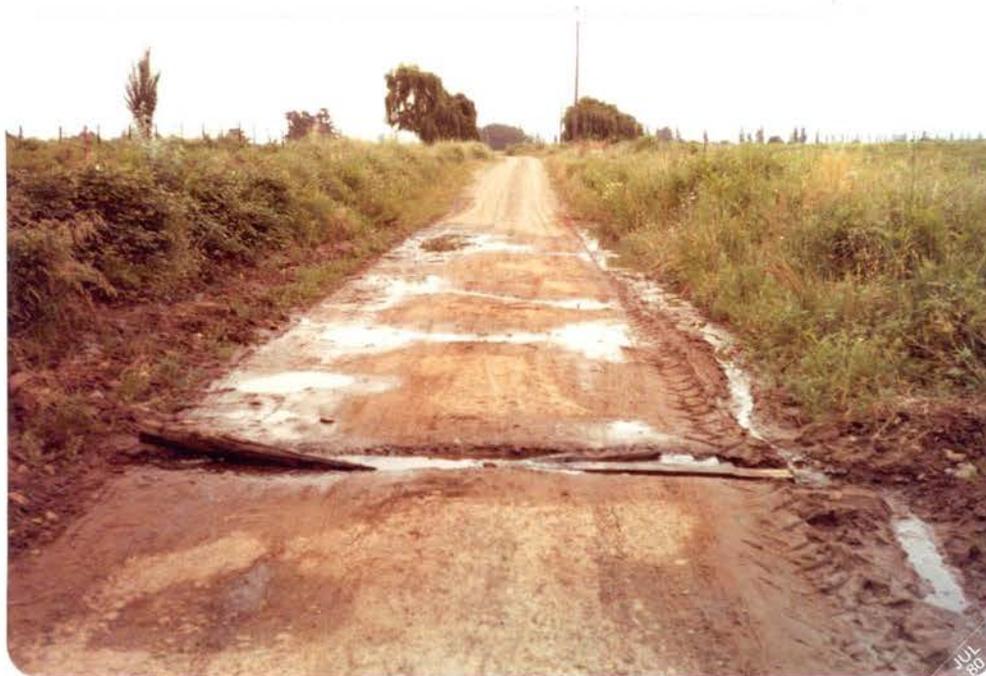
FOTOGRAFIA N° 60

Problemas típicos de los caminos de Maule Norte durante la época de riego; en el caso de la fotografía, el agricultor necesitó pasar el agua de un lado del camino a otro, para lo cual simplemente abrió una zanja en medio de la vía. Algunas veces se coloca un tablón para evitar daños a los vehículos.

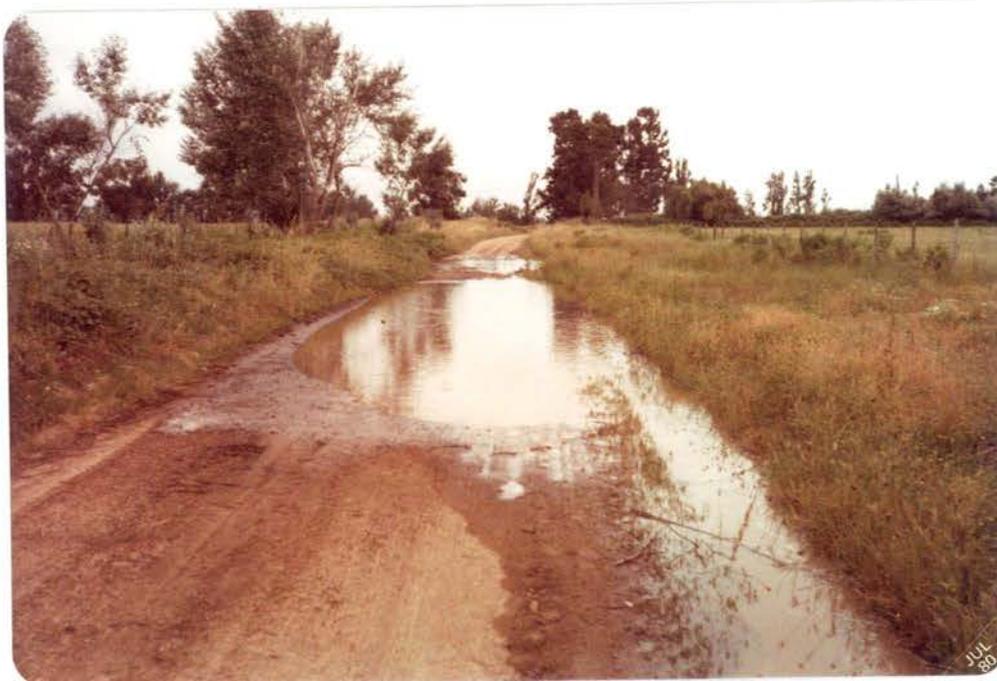
FOTOGRAFIA N° 61

Camino de Maule Norte inundado por falta de drenajes adecuados (San Ricardo)

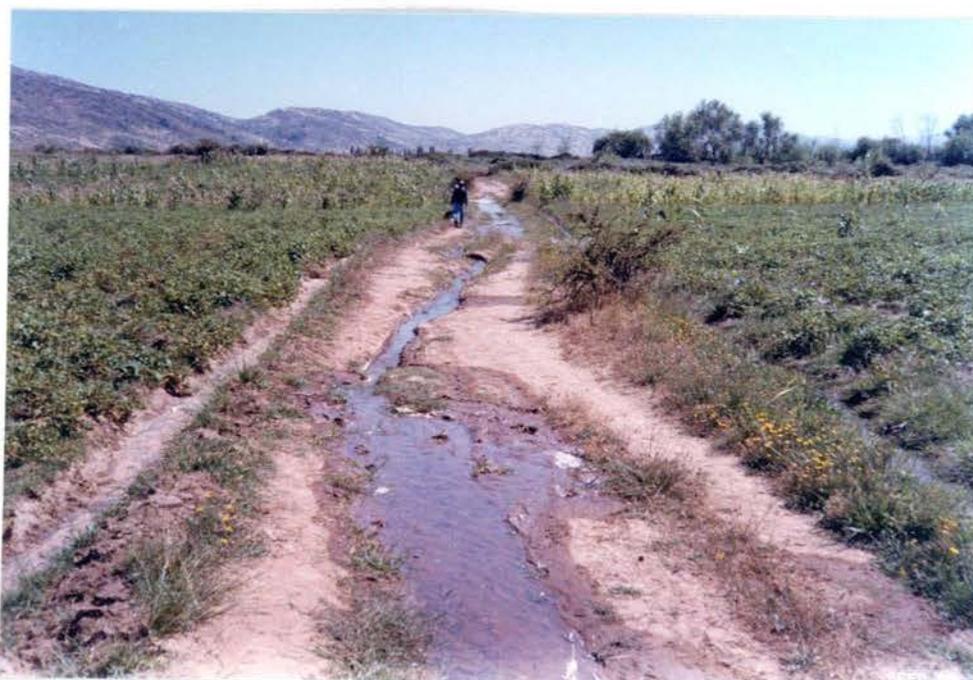
FOTOGRAFIA N° 62

Un camino parcelario que colecta las aguas de una alcantarilla rota que atraviesa el camino así como también las escorrentías del riego. Zona de San Ricardo, Maule Norte. La alcantarilla está rota desde dos años.

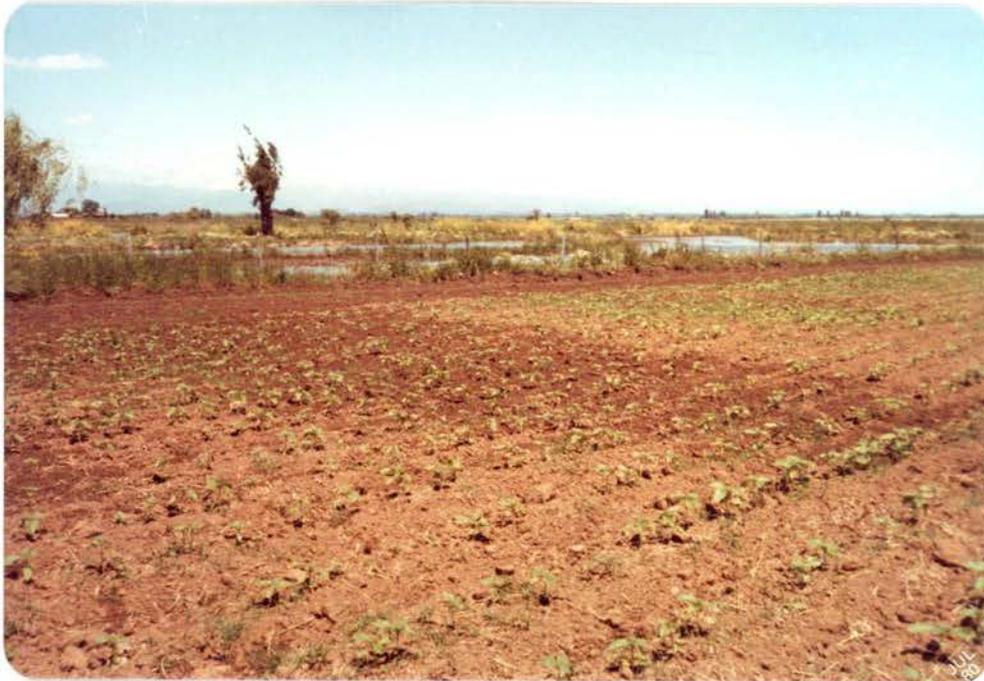
FOTOGRAFIA N° 63

Ejemplo de un problema local de drenaje; los pretiles de arroz en suelos de permeabilidad moderada (fondo de la fotografía), al elevar el nivel del agua con respecto del paño con maravilla, aumentan su gradiente hidráulico por lo cual el agua fluye en la superficie del campo vecino. Para solucionar la situación el agricultor afectado construyó una zanja interceptora de 0,80 mts. de profundidad.

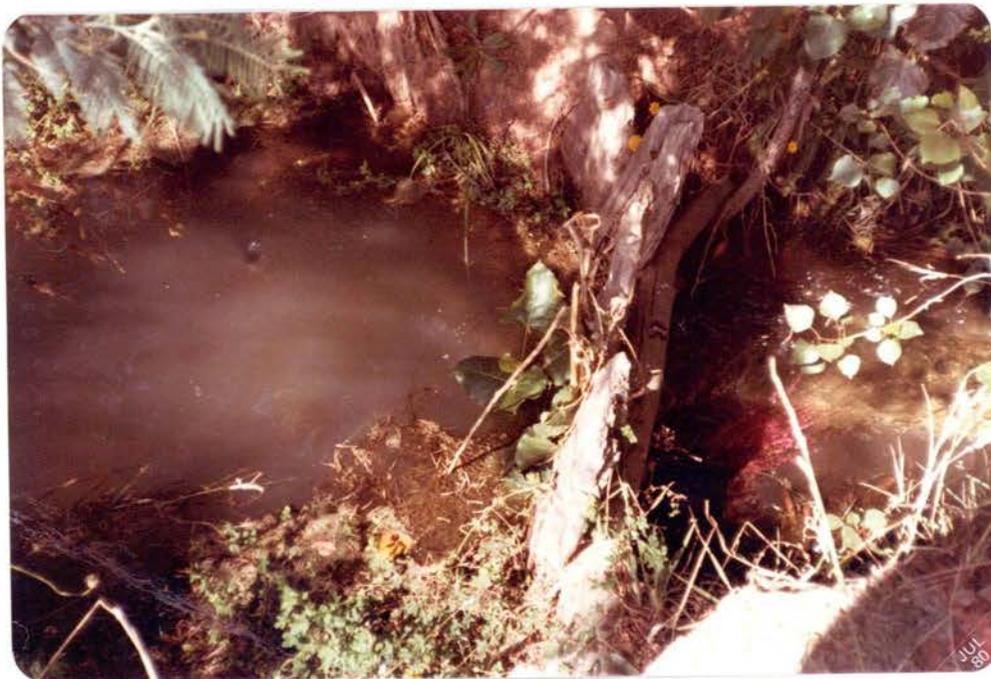
FOTOGRAFIA N° 64

Estructura de entrada a una parcela; hecha de palos, opera como una compuerta y el flujo tiene lugar entre el fondo del canal y el borde de los palos. Nótese a la izquierda de la fotografía, el remolino del agua causado por el paso bajo la cortina de palos (Canal Maule Norte Viejo - Sector de Huencuecho)

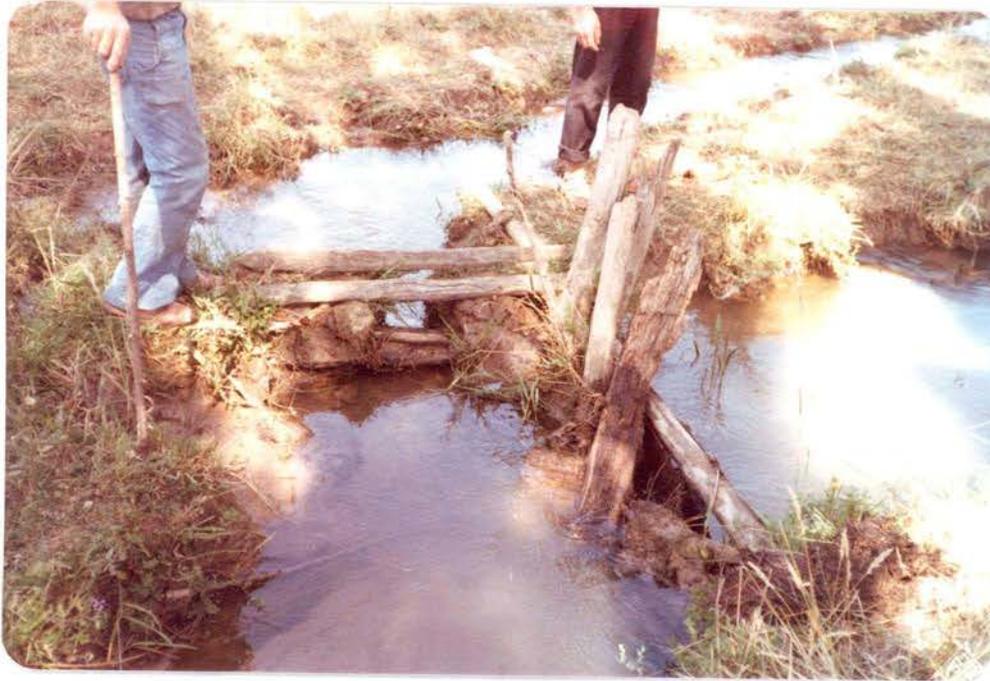
FOTOGRAFÍAS N°s 65 y 66

Estructuras típicas a nivel de predio o de canales menores en la zona de Maule Norte. La fotografía inferior presenta un diseño muy mejorado en comparación con la mayoría de las estructuras observadas. Estos casos son poco comunes.

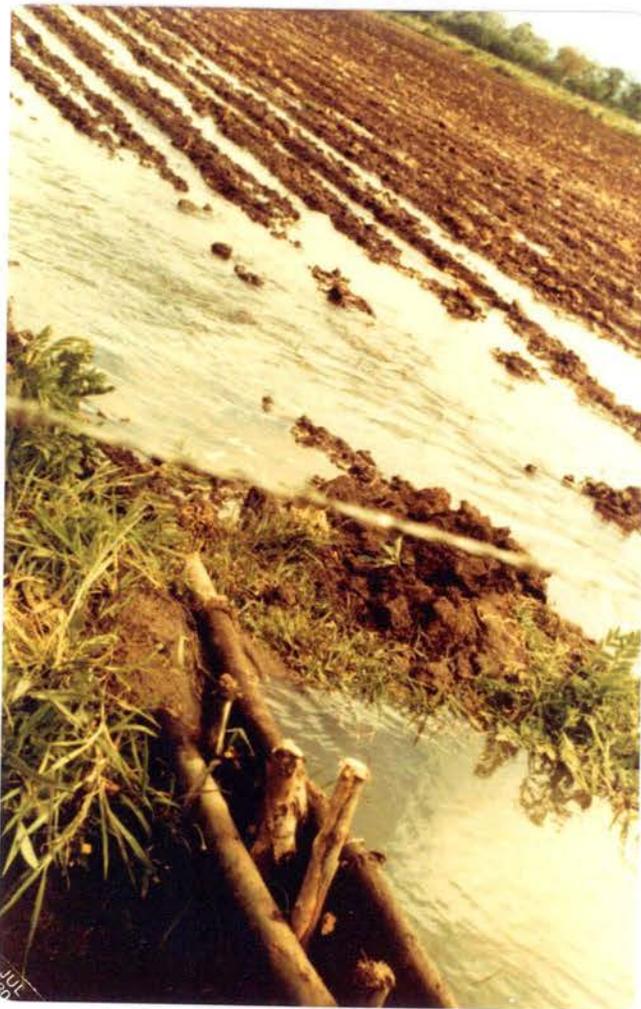
FOTOGRAFIA N° 67

Utilización de la Rastra de Saco para verter el agua al paño de riego. Nótese el grado de inundación que causa el caudal que sale por una sola boca.

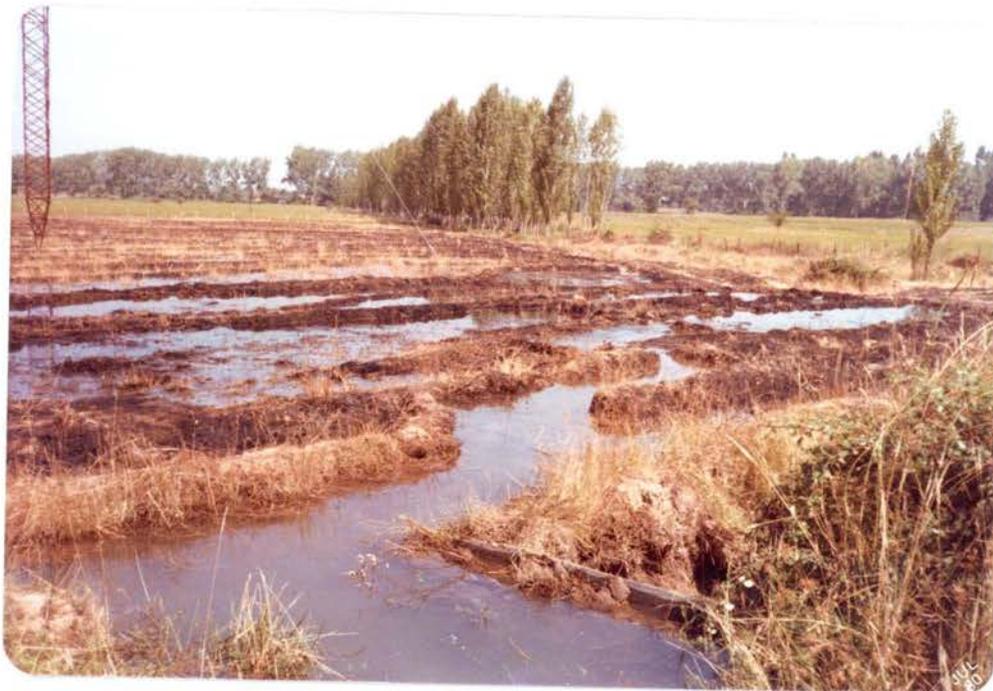
FOTOGRAFIA N° 63

Preparación de tierras para cultivo de arroz en antiguos pretiles; se hace en el otoño. Nótese la considerable pendiente del terreno y el tamaño correspondiente de las platabandas (Pangué, Maule Norte)

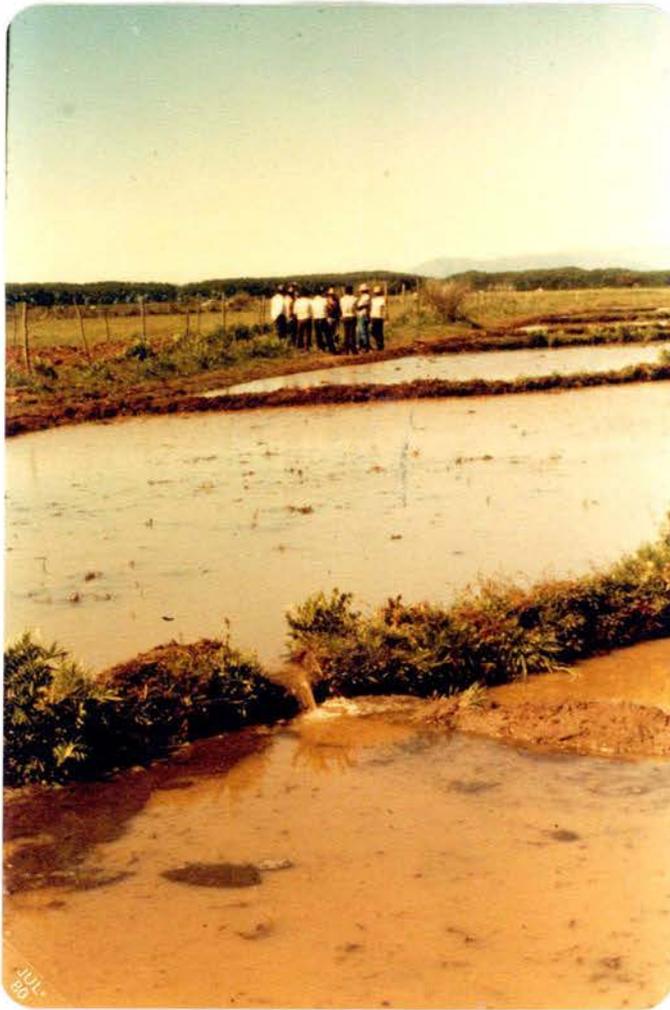
FOTOGRAFIA N° 69

Riego típico de arroz en las zonas de Maule Norte y Digua

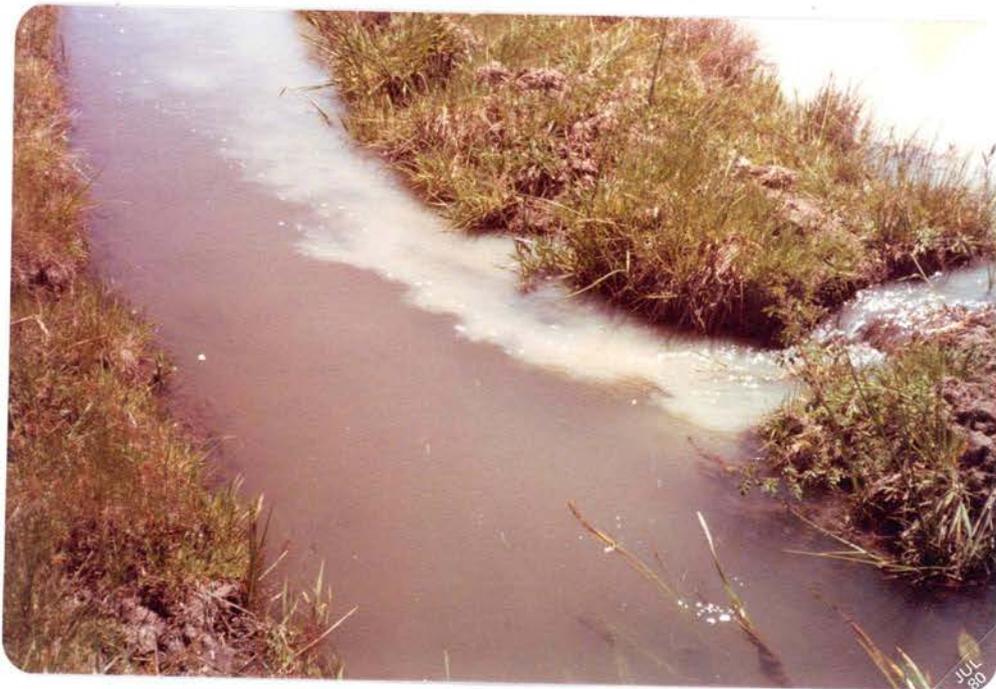
FOTOGRAFIA N° 70

Derrame de una parcela arrocera en una acequia de riego que sirve a otra parcela aguas abajo. Nótese la carga de sedimentos finos del afluente (Digua)

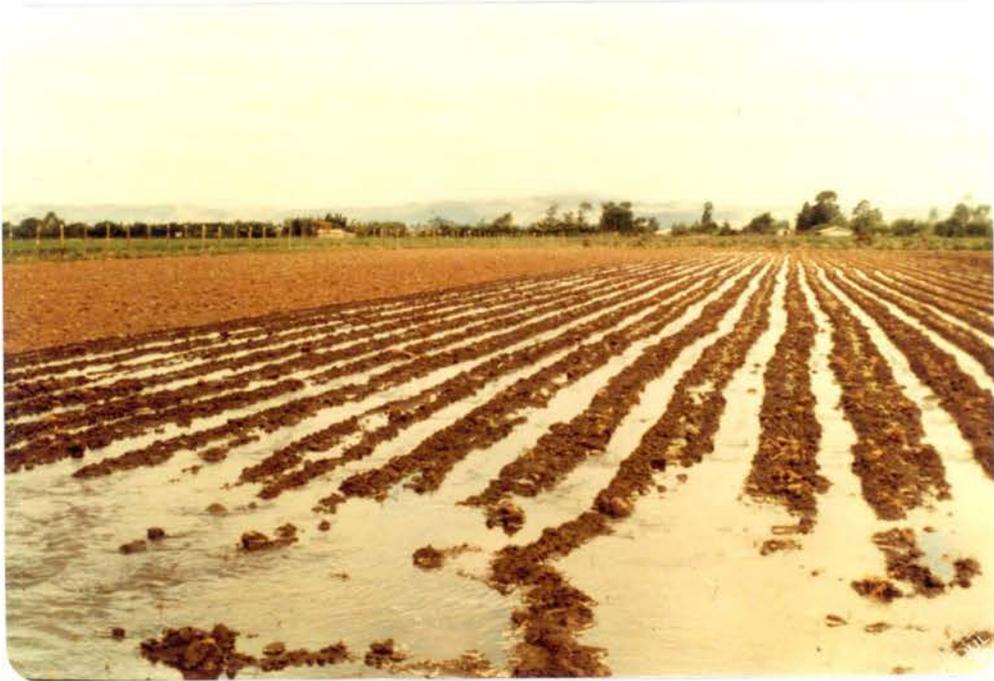
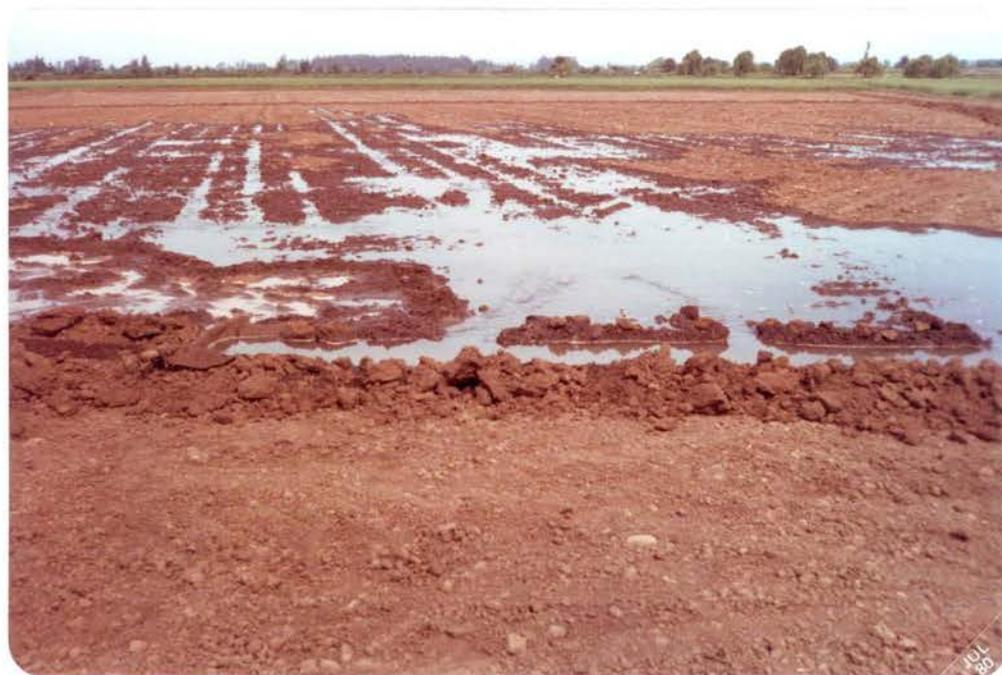
FOTOGRAFÍAS N°s. 71 y 72

Ejemplo del riego de presiembra. Nótese que, aunque los surcos están formados, el caudal vertido es excesivo y el agricultor termina regando por tendido para los efectos prácticos

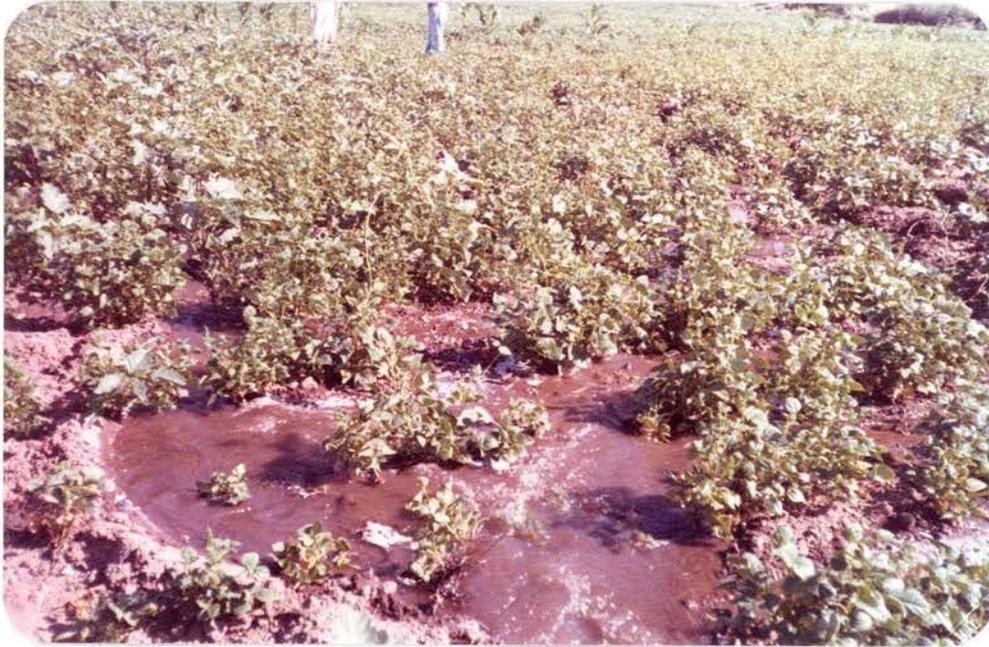
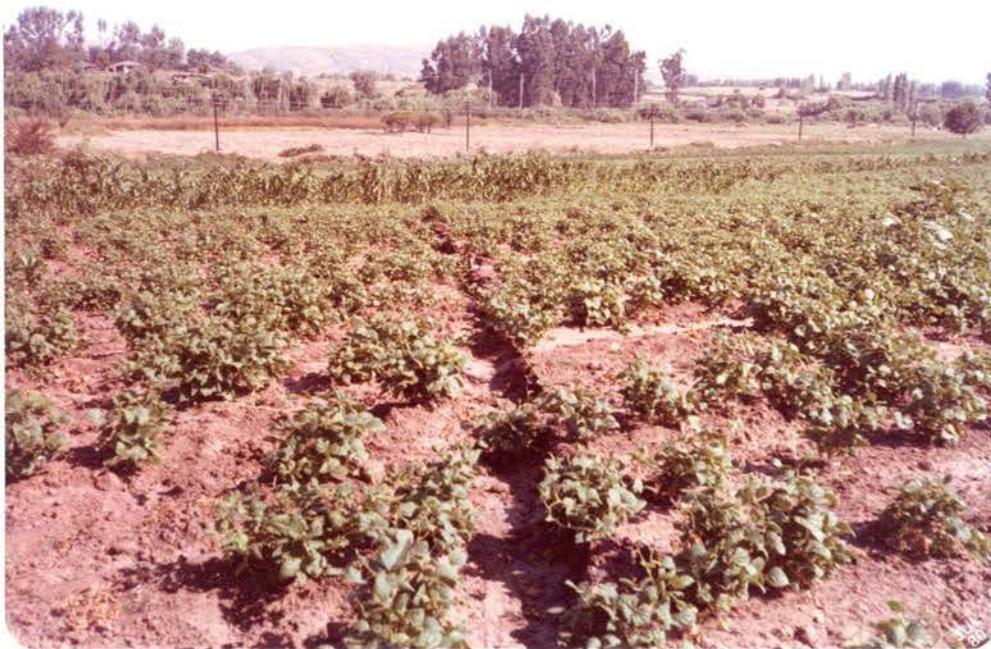
FOTOGRAFIAS N°s 73 y 74

Riego de frejol en terrenos con pendiente excesiva, deficiente ejecución de surcos y caudal exagerado debido a la imposibilidad de controlarlo en las acequias sin estructuras ; el riego resulta por tendido, el agua se concentra en canales y el paño se erosiona.
