REPUBLICA DE CHILE
COMISION NACIONAL DE RIEGO

PROYECTOS MAULE NORTE Y DIGUA
PRESTAMO BID N° 471 SF/CH

ALBUM FOTOGRAFICO

- ACTIVIDADES DEL PROGRAMA DE ASISTENCIA TECNICA INTEGRAL GRATUITA AL PEQUEÑO AGRICULTOR.
- OBRAS PRINCIPALES Y ACTIVIDADES EN TECNICAS DE RIEGO Y CAMPOS DEMOSTRATIVOS.

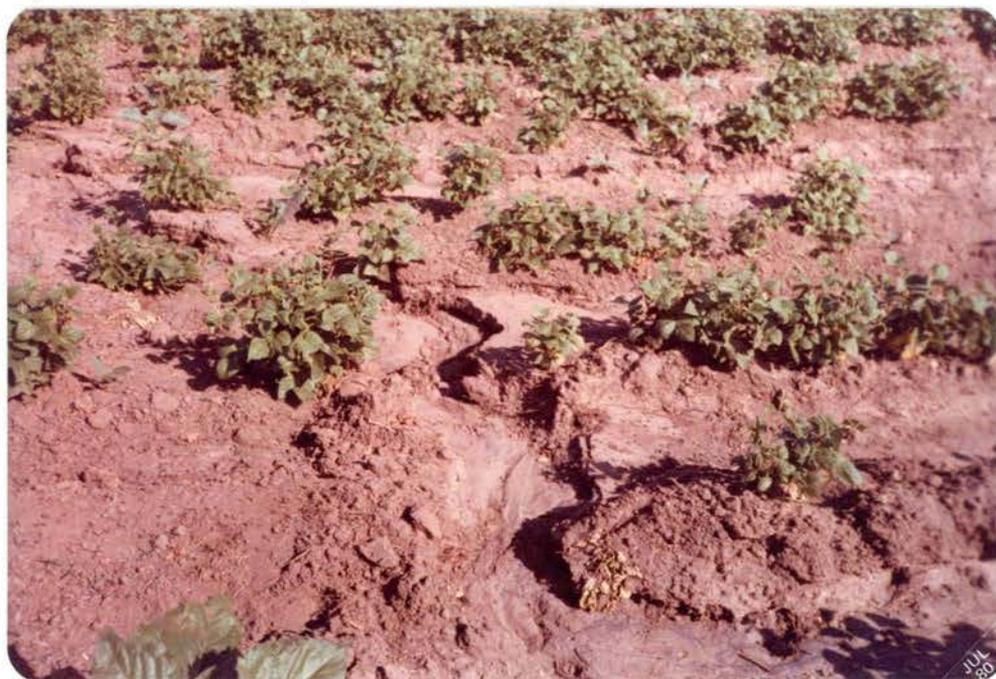
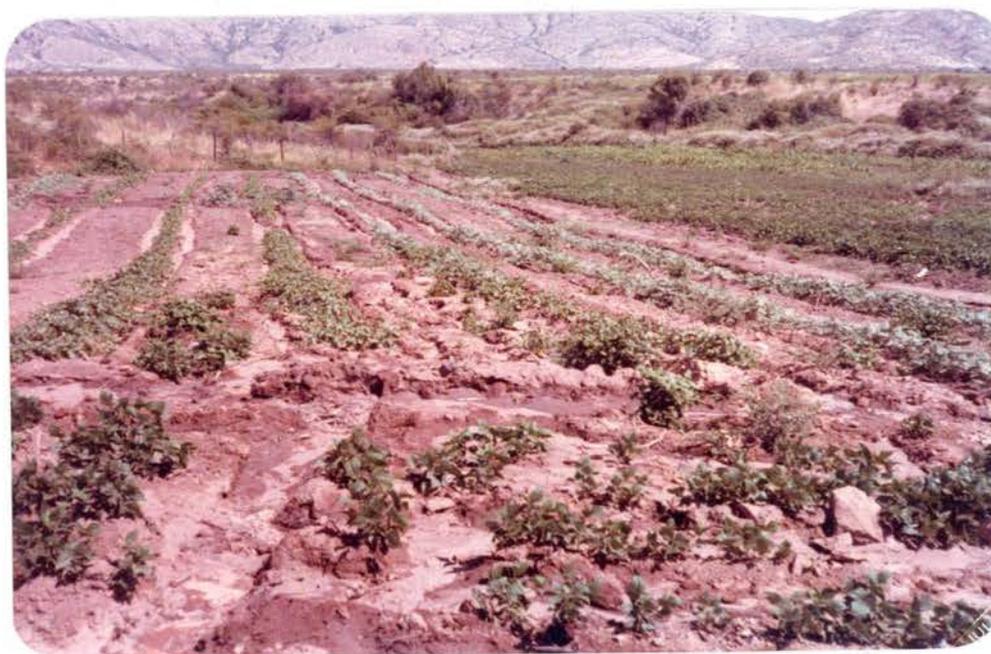
FOTOGRAFIAS N°s. 75 y 76

Riego por tendido en pendiente excesivas y sus consecuencias erosivas en los suelos agrícolas

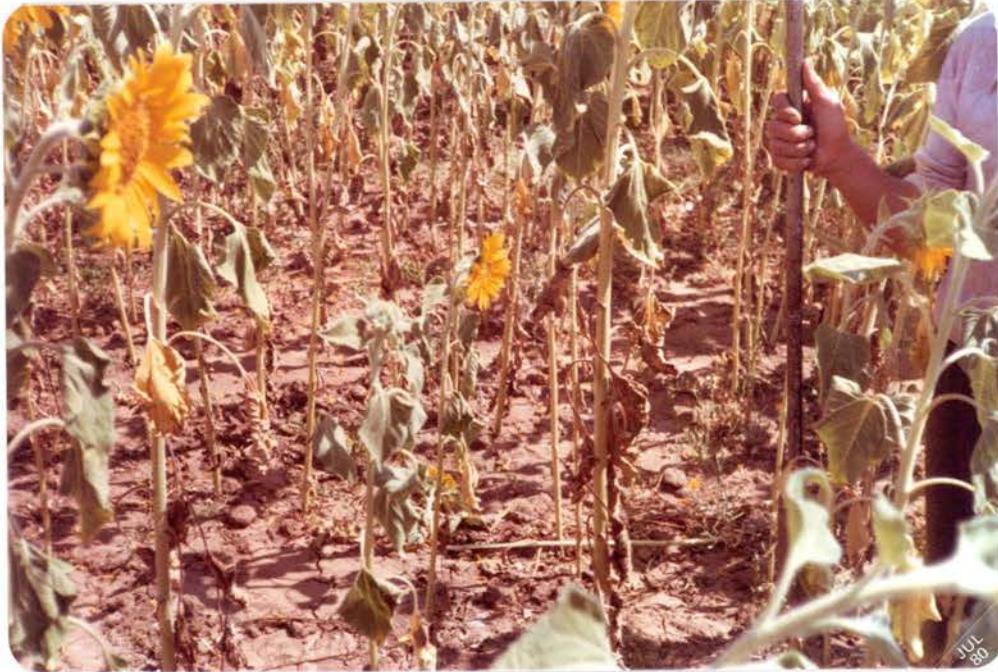
FOTOGRAFIA N° 77

Ejemplo de las consecuencias del riego por surcos hechos en forma poco cuidadosa; a los 40 días el exceso de agua ha borrado todos los surcos y el riego se hace, en realidad, por tendido (Asentamiento La Gloria, Digua).

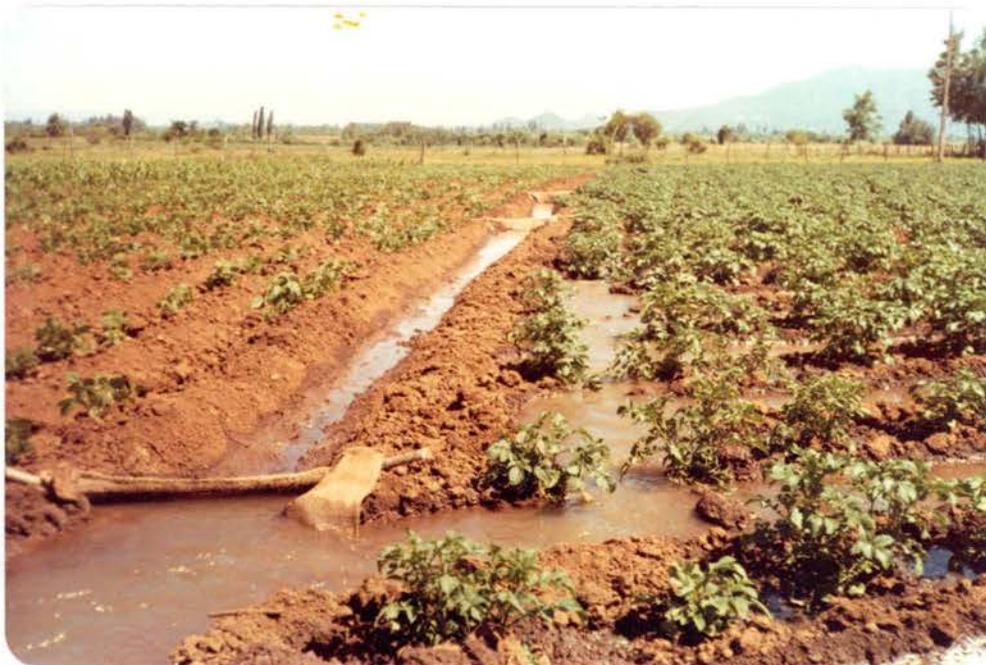
FOTOGRAFIA N° 78

Una de las prácticas comunes del riego por surcos; con el agua represada por la rastra de saco, se riegan ocho o diez surcos, la mitad aguas arriba de la rastra y el resto aguas abajo, abriendo una zanja auxiliar por entre los surcos, paralela a la acequia regadora (ver fotografía N° 79)

Otro aspecto del riego tradicional descrito en la fotografía N° 78

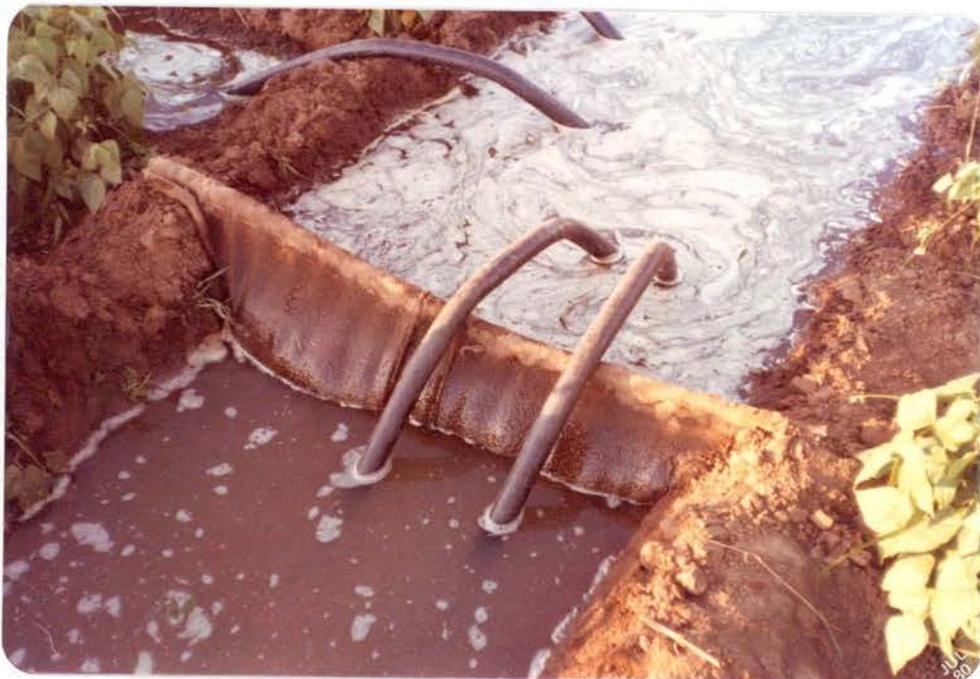
FOTOGRAFIA N° 80

Ejemplo de la conexión de dos tramos sucesivos de acequia para el riego simultáneo de los surcos respectivos. Nótese los únicos cambios hechos al sistema tradicional : pretilos mas altos en la acequia y el uso de sifones para pasar agua de un tramo al otro y para verter el agua a los surcos (Demostración de Riego, Sector Santa Rita, Maule Norte)

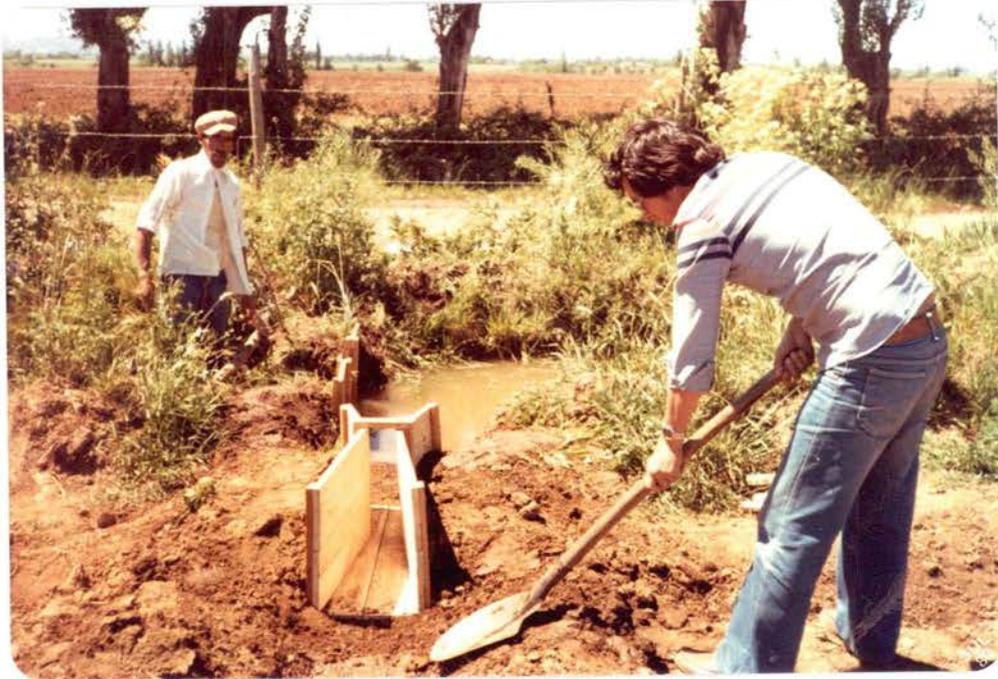
FOTOGRAFIA N° 81

Estructura de control de madera instalada en una acequia con el objeto de elevar y controlar el nivel del agua que se vierte lateralmente en la estructura aforadora del tipo " sin cuello " (Parcela Demostrativa Sn. Ricardo)

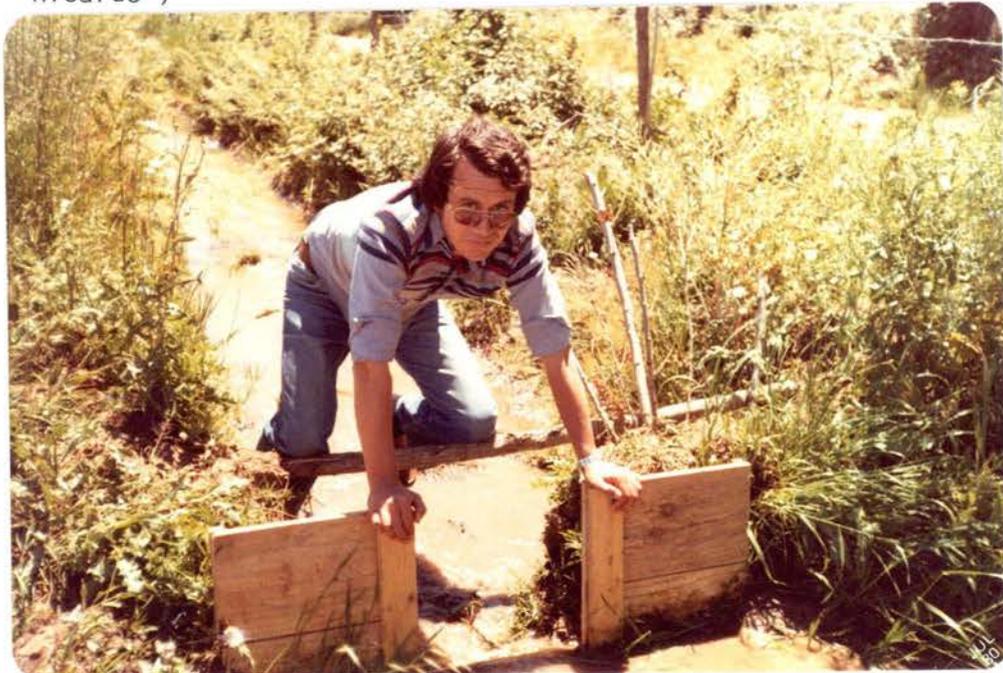
FOTOGRAFIA N° 82

Esta fotografía y la siguiente (N° 83) ilustran la manera simple en que puede instalarse un aforador de fondo plano del tipo " sin cuello ". Nótese en la acequia, la estructura de control para represar el agua de manera de poderla verter lateralmente hacia el aforador.

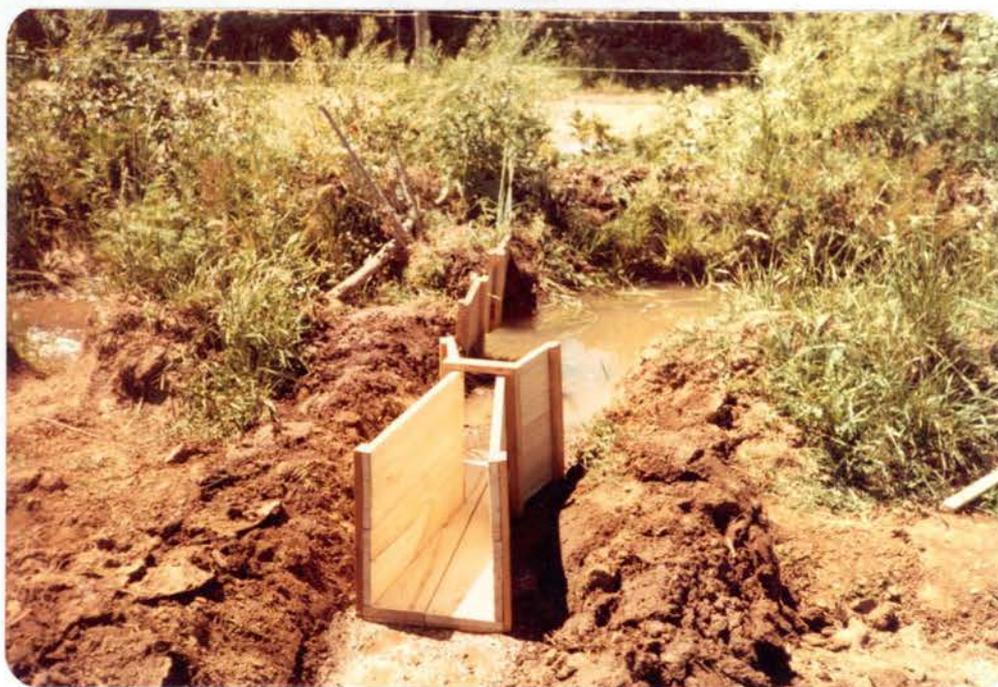
FOTOGRAFIA N° 83

Otro aspecto de la instalación de un aforador del tipo " sin cuello " de 90 x 10 cm. (Parcelas demostrativas)

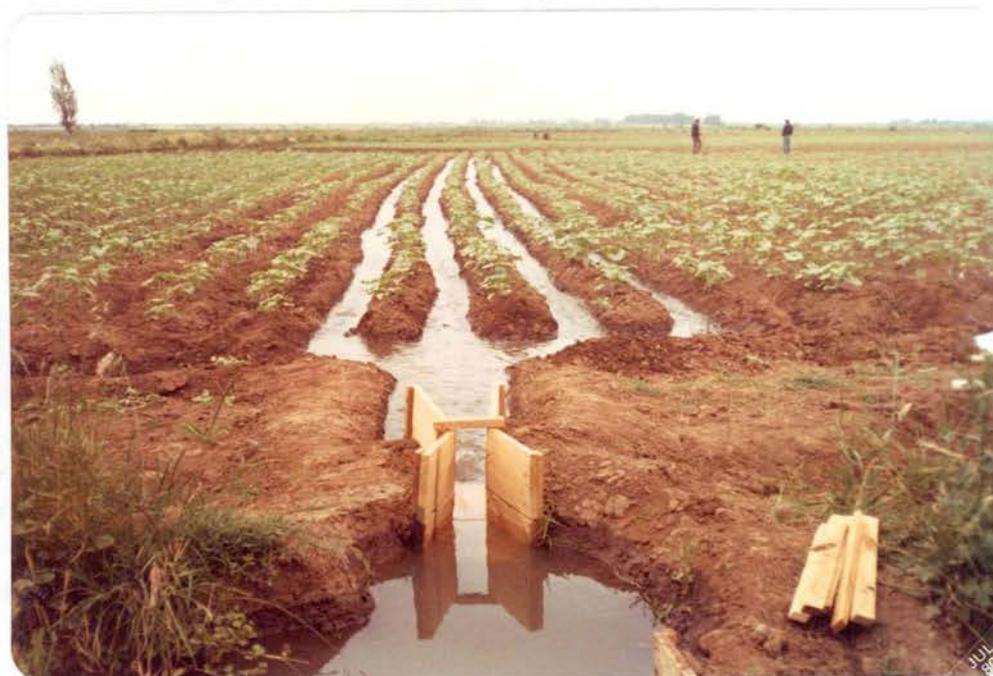
FOTOGRAFIA N° 84

Aforador de fondo plano, tipo " sin cuello " construido de madera de pino de 10 cm. de garganta por 90 cm. de longitud en operación. Se riega un cultivo de maravilla.

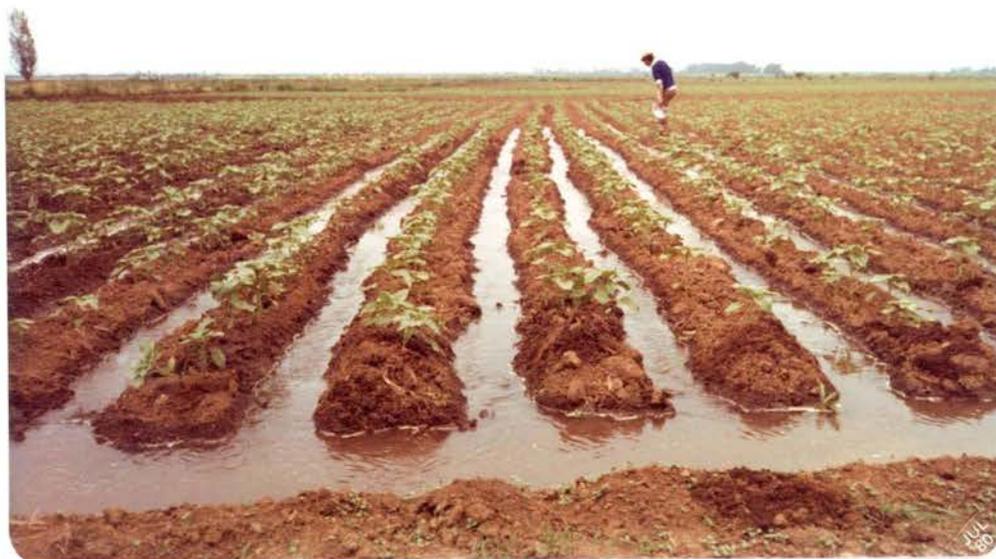
FOTOGRAFIA N° 85

Ejecución de riego mejorado en una parcela demostrativa de maravilla (suelos serie Talca). Nótese la uniformidad de avance del agua en todos los surcos. El regador ha repartido un caudal de 14 ó 15 l/s. entre diez surcos.

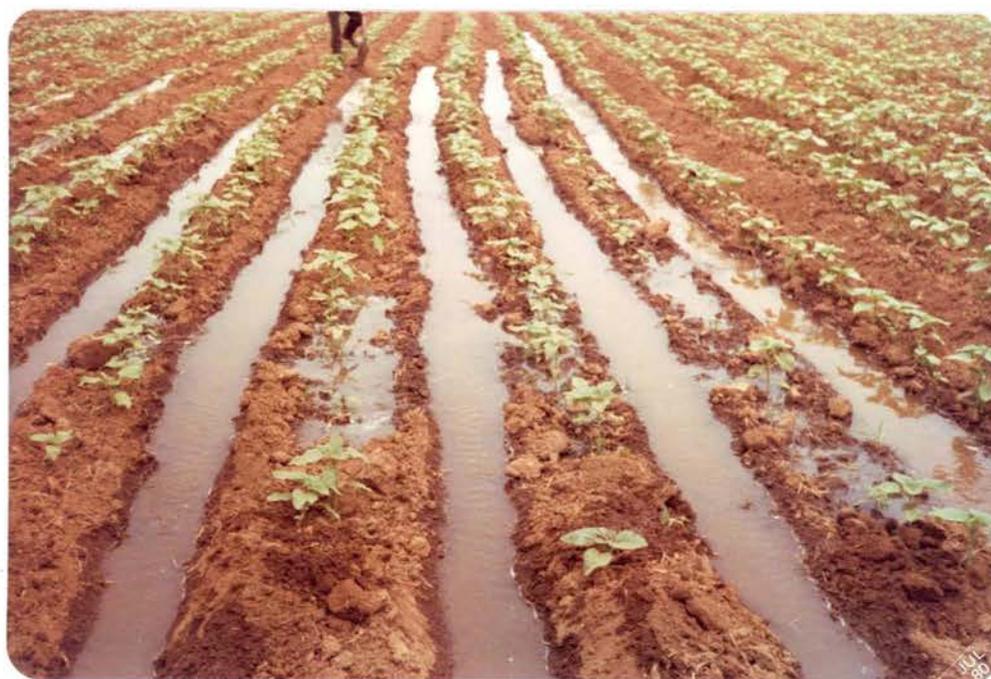
FOTOGRAFIA N° 86

Ejemplo de las consecuencias que acarrea la hechura o conformación de los surcos en condiciones muy secas. Nótese la existencia de terrones que forman los camellones de los surcos por entre los cuales se pasa el agua poniéndose en contacto directo con las plantas. Incluso hay traspaso de agua de un surco al otro contiguo (suelos serie Talca)

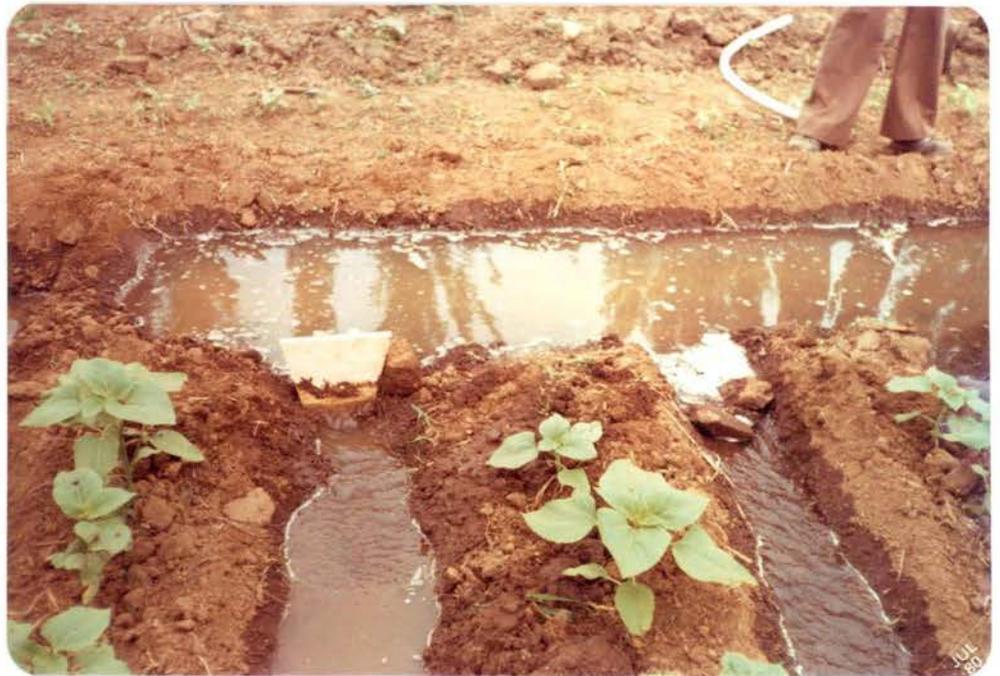
FOTOGRAFIA N° 87

Control del agua vertida en los dos surcos contiguos a la rastra de saco. El surco mas próximo utiliza una compuerta hincable de madera mientras que en el otro se han colocado dos terrones de tierra los cuales se deshacen en muy poco tiempo.- Nótese el poco realce que tienen los pretiles de la acequia respecto al terreno cultivado.

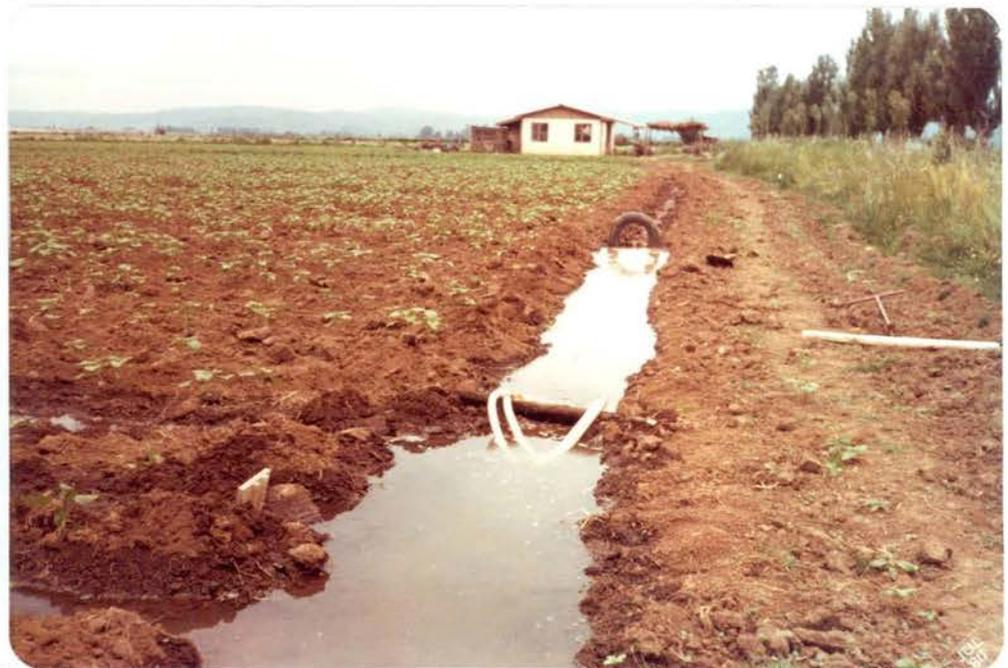
FOTOGRAFIA N° 88

Ejemplo de la imposibilidad de lograr manejar mas de unos diez surcos por tramos represados con acequias tradicionales sin pretiles de suficiente altura como para permitir el vertimiento del agua en todos los surcos de ambos tramos

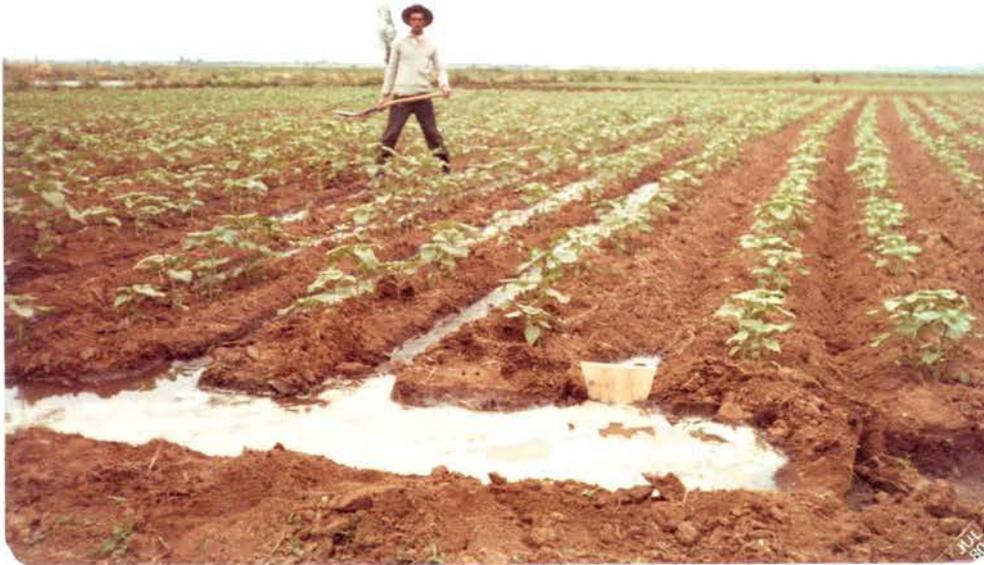
FOTOGRAFIA N° 89

Ejemplo de control de las condiciones de riego que permite una compuerta hincable de madera

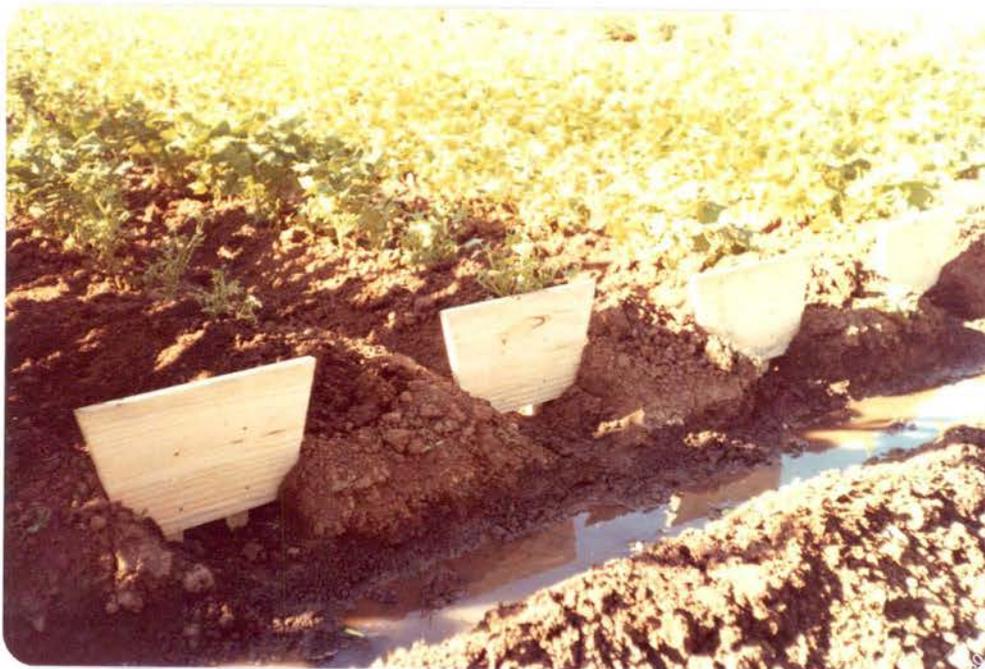
FOTOGRAFIA N° 90

Compuertas hincables de madera colocadas en los primeros cuatro surcos aguas arriba de la rastra de saco, con el objeto de igualar el avance del agua en todos los surcos (Parcelas Demostrativas)

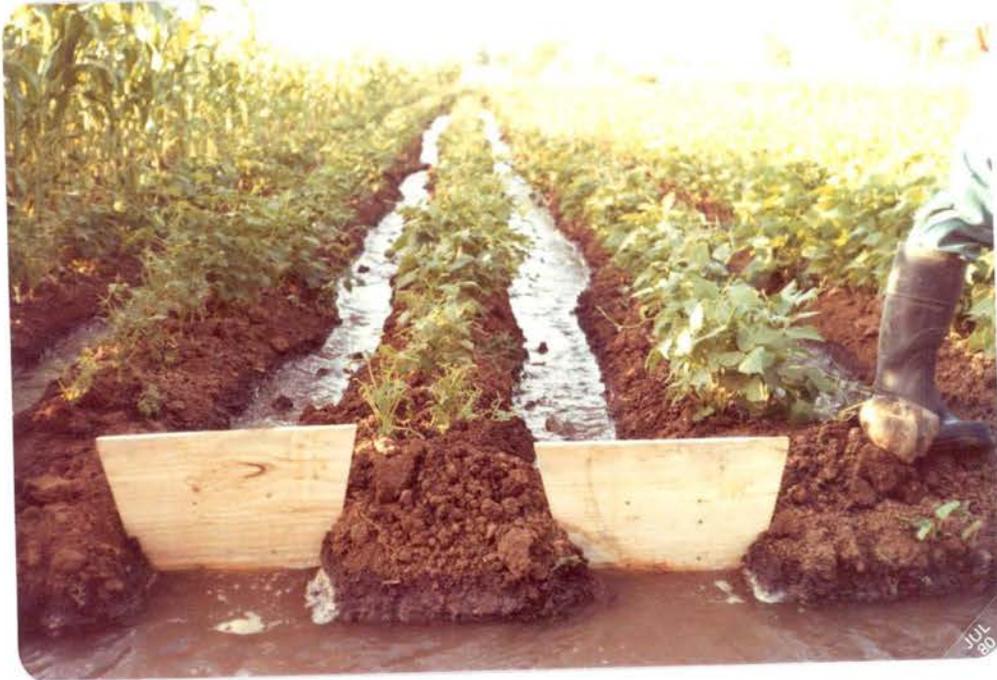
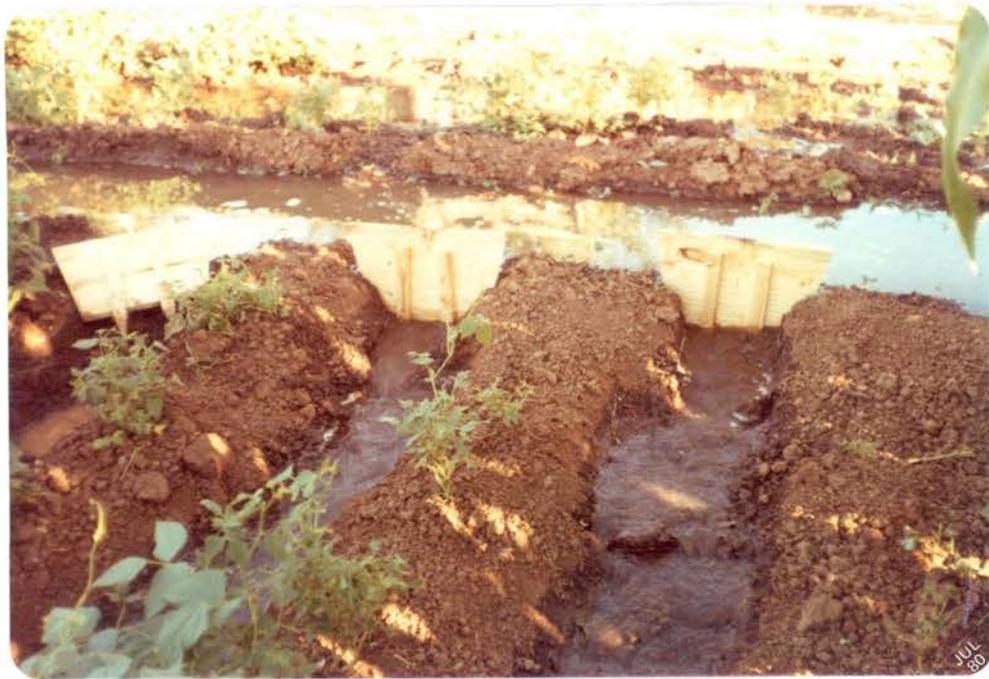
FOTOGRAFIAS N°s 91 y 92

Compuertas hincables de madera controlando el agua que entra en los dos surcos contiguos a la rastra de saco (Parcelas Demostrativas)

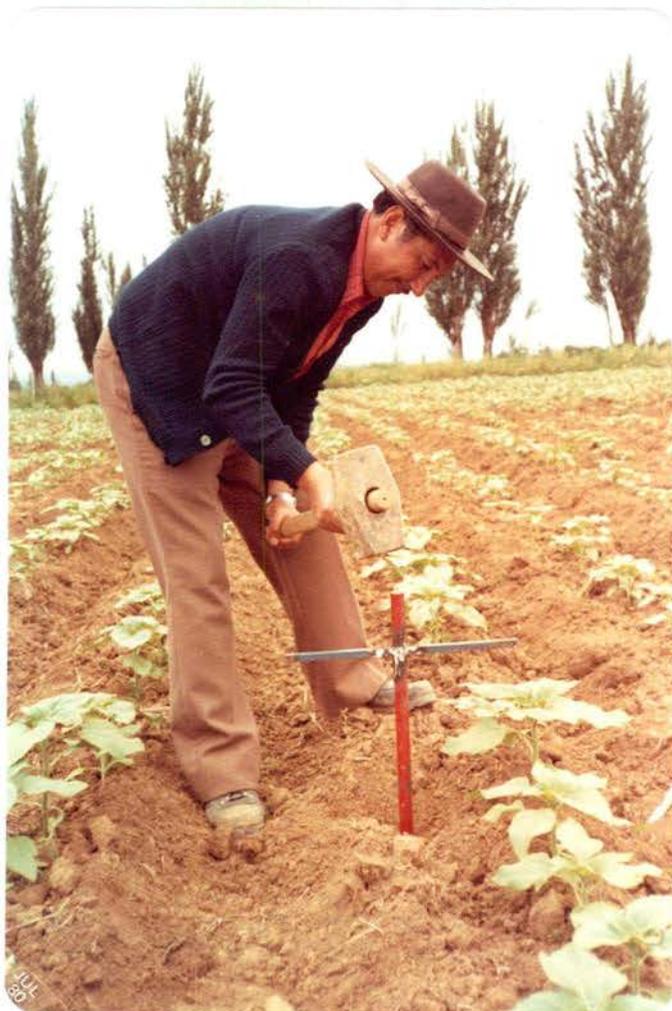
FOTOGRAFIA N° 43

Propietario de una parcela demostrativa hincando la varilla utilizada para hacer la perforación donde se instalará el tensiómetro, hacia el final del paño de riego. El cultivo es maravilla

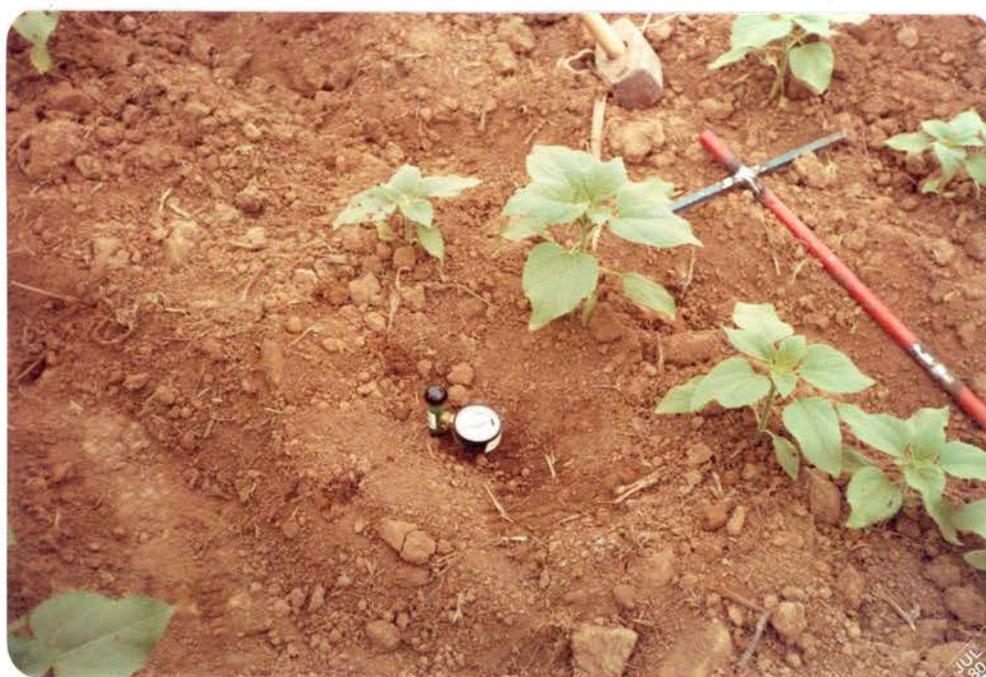
FOTOGRAFIA N° 94

Tensiómetro instalado en el cultivo de maravilla (Parcela demostrativa)

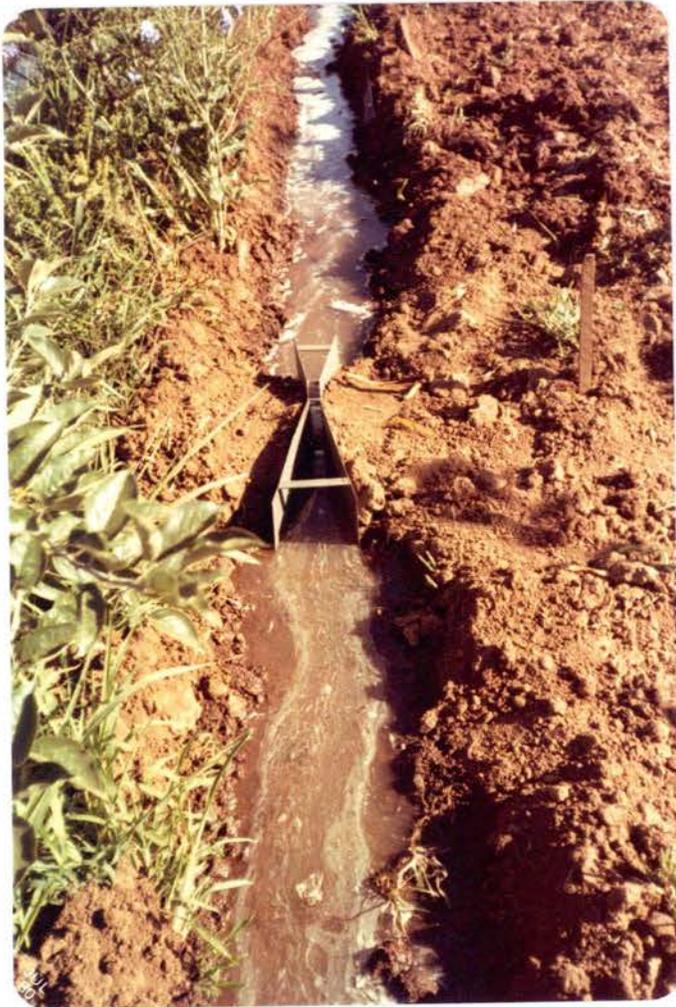
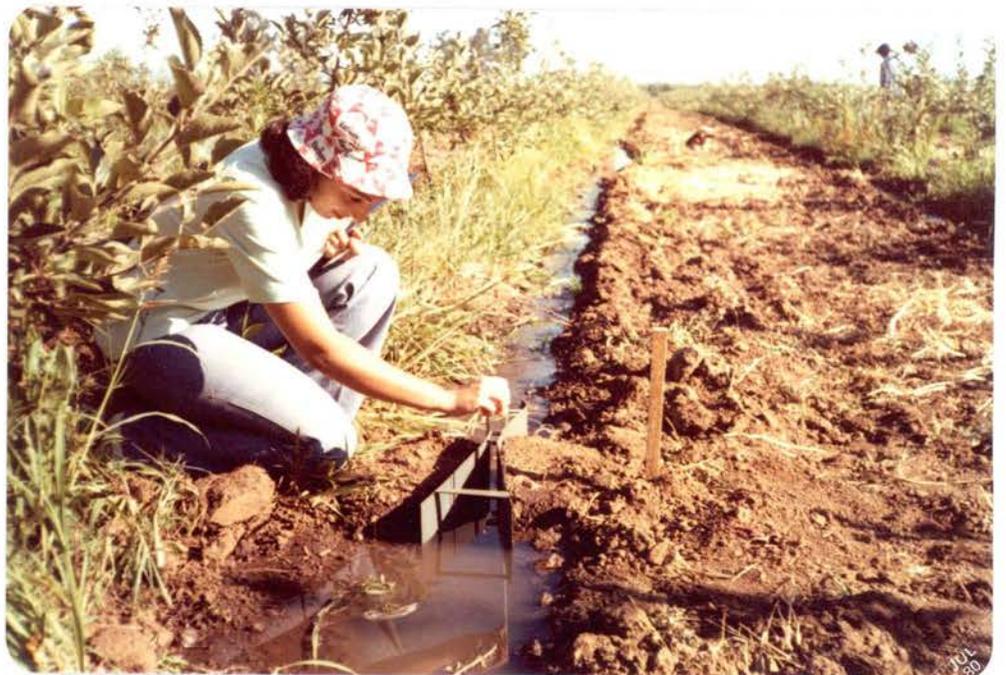
FOTOGRAFIA N° 95

Evaluación del riego por surcos : vista de la canaleta " Parshall " de 1 pulg. de garganta (foto superior) y de la medición del nivel de agua para el cálculo del caudal. Surcos en frutales, Parcela Loreley (suelos serie Talca)

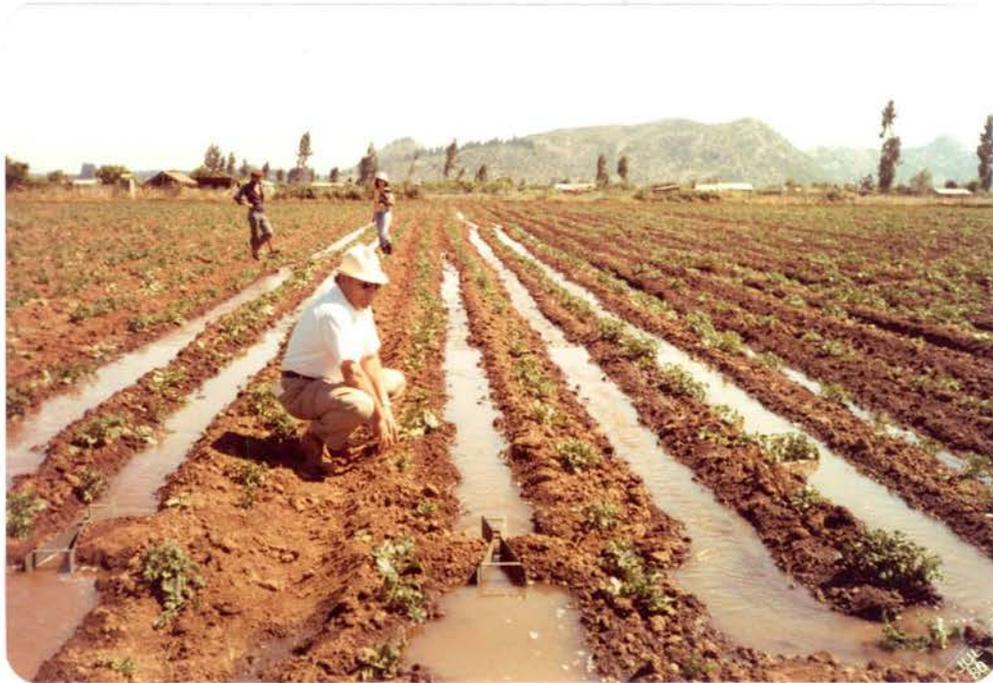
FOTOGRAFIA N° 97

Ejecución del ensayo de evaluación de riego por surcos en Maitenes (serie Talca). El aforo de los caudales en los surcos se hace por medio de dos canaletas tipo " Parshall " de 1 pulg. de garganta por 63,5 cm. de longitud contruídas de láminas metálicas.

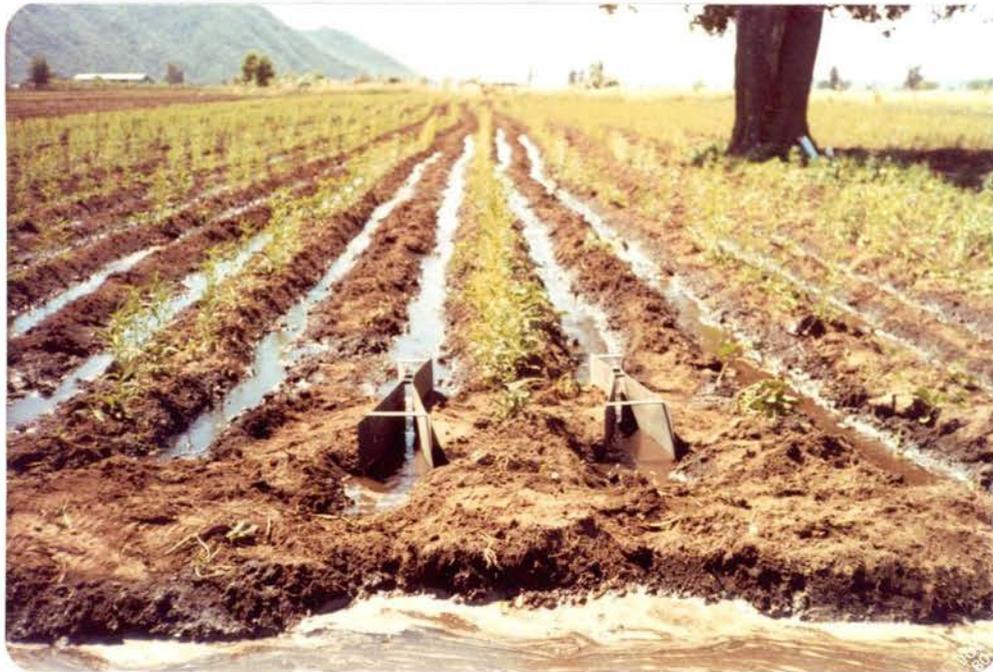
FOTOGRAFIA N° 98

Ejecución del ensayo de evaluación del riego por surcos (primer riego) en suelos de la serie Bramadero. El aforo de los caudales vertidos en los surcos se hace por medio de dos canaletas tipo " Parshall "

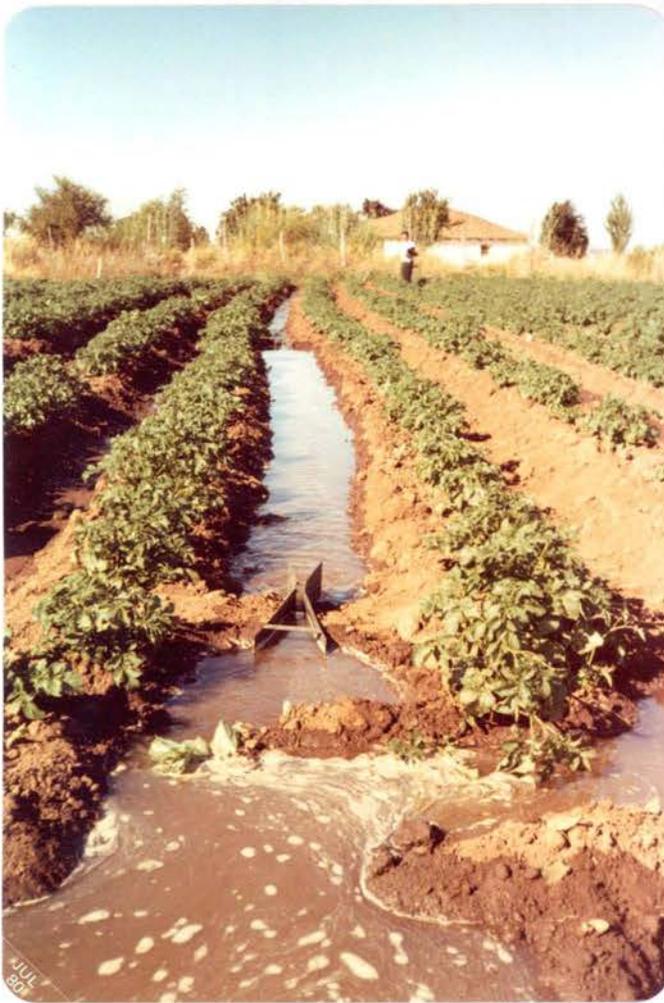
FOTOGRAFIA N° 99

Determinación de la infiltración en surcos profundos para papa por medio de la diferencia de caudales entrantes y salientes. Parcela El Monte (Santa Rita), serie Talca

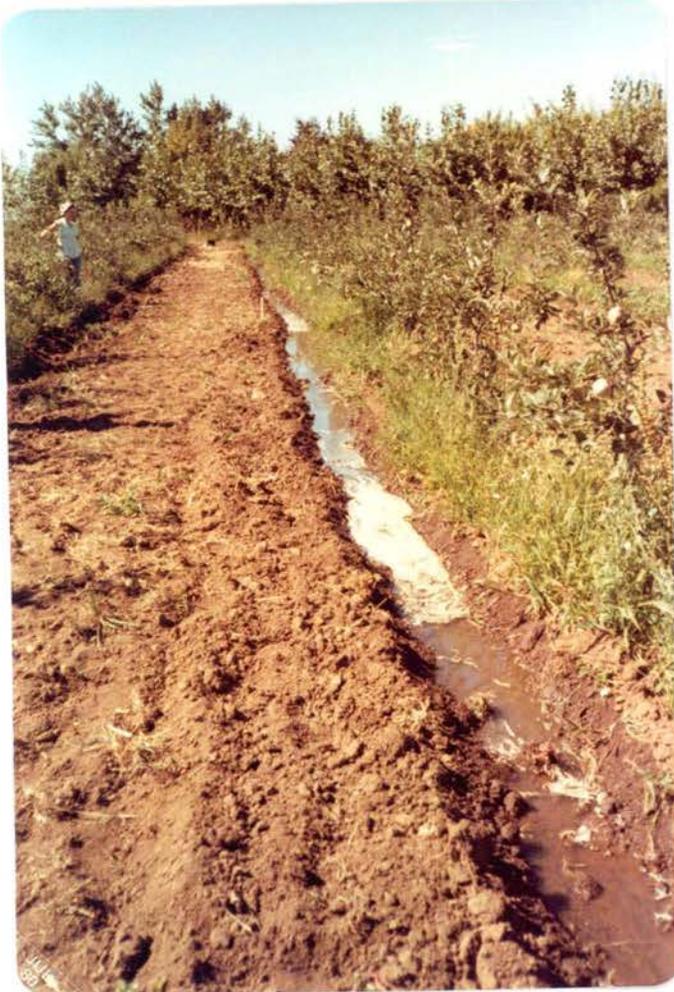
FOTOGRAFIA N° 100

Avance del agua en un surco para frutales. La formación de espuma significa un punto de contrapendiente en el paño de riego (suelos serie Talca, parcela Loreley)

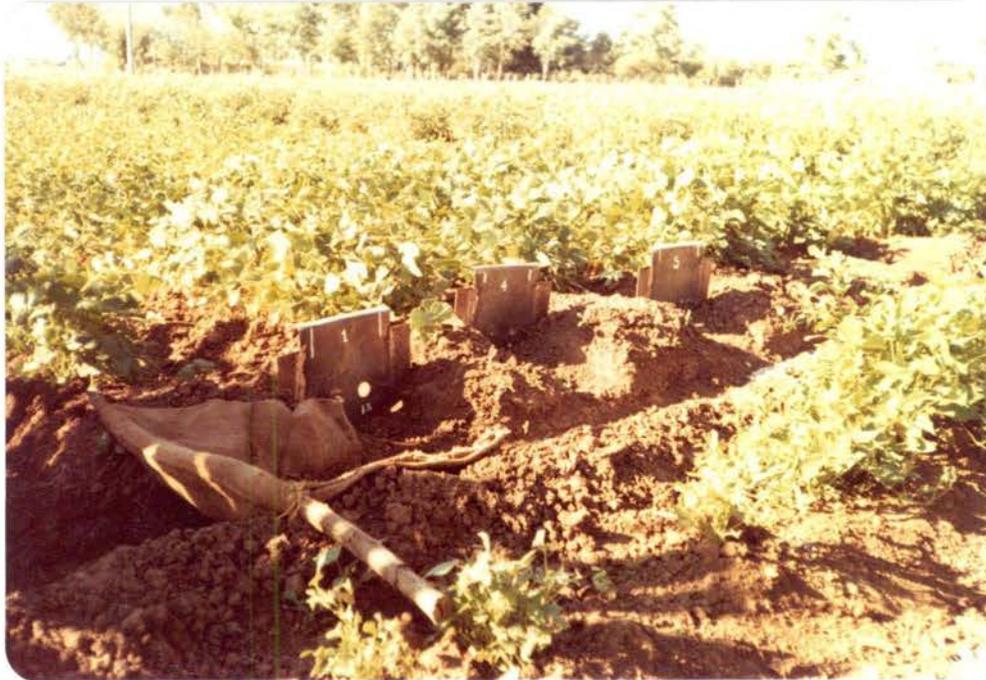
FOTOGRAFIA N° 101

Arreglo de los elementos utilizados en una evaluación de riego por surcos. Nótese la rastra de saco para elevar el nivel del agua y las platinas con orificios para el aforo de los caudales vertidos en los surcos.

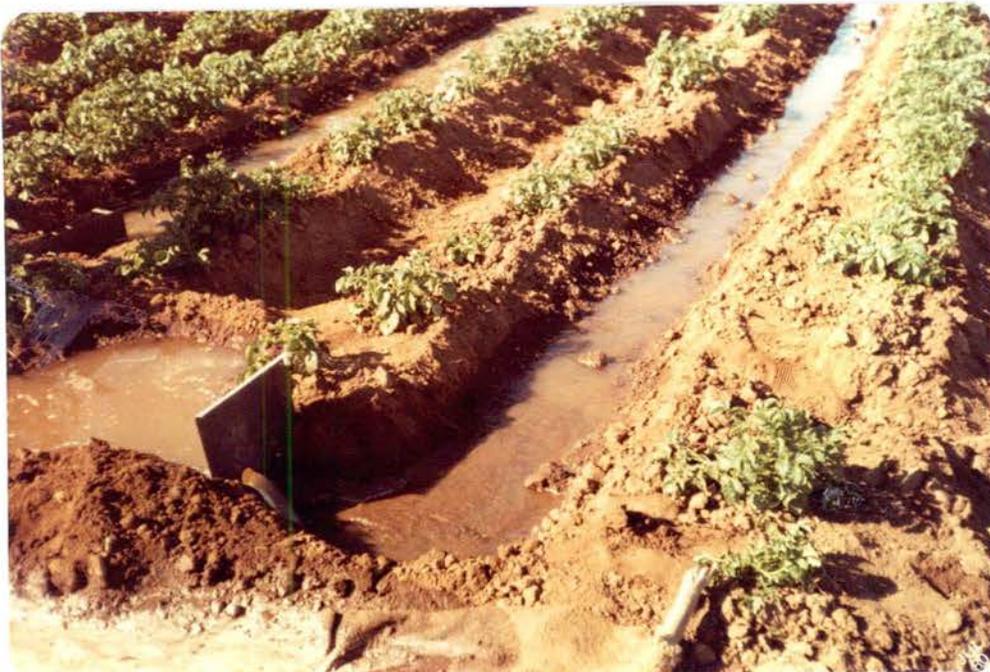
FOTOGRAFIA N° 102

Evaluación del riego por surcos : aforador de platina y orificio en operación.

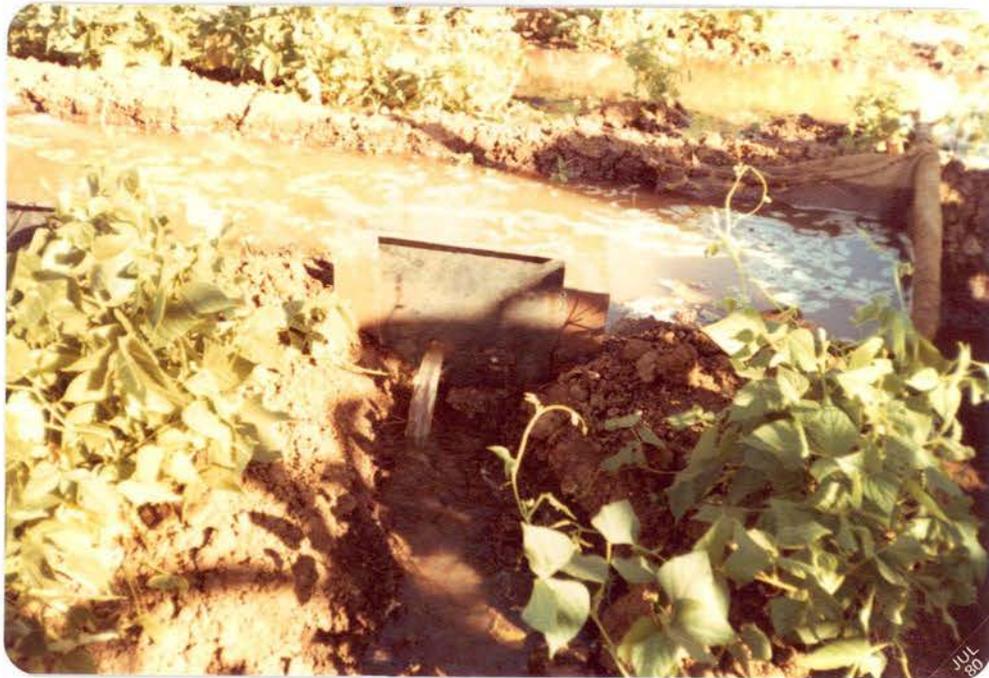
FOTOGRAFIA N° 103

Otro aspecto del aforador de platina y orificios en operación para la evaluación del riego por surcos.

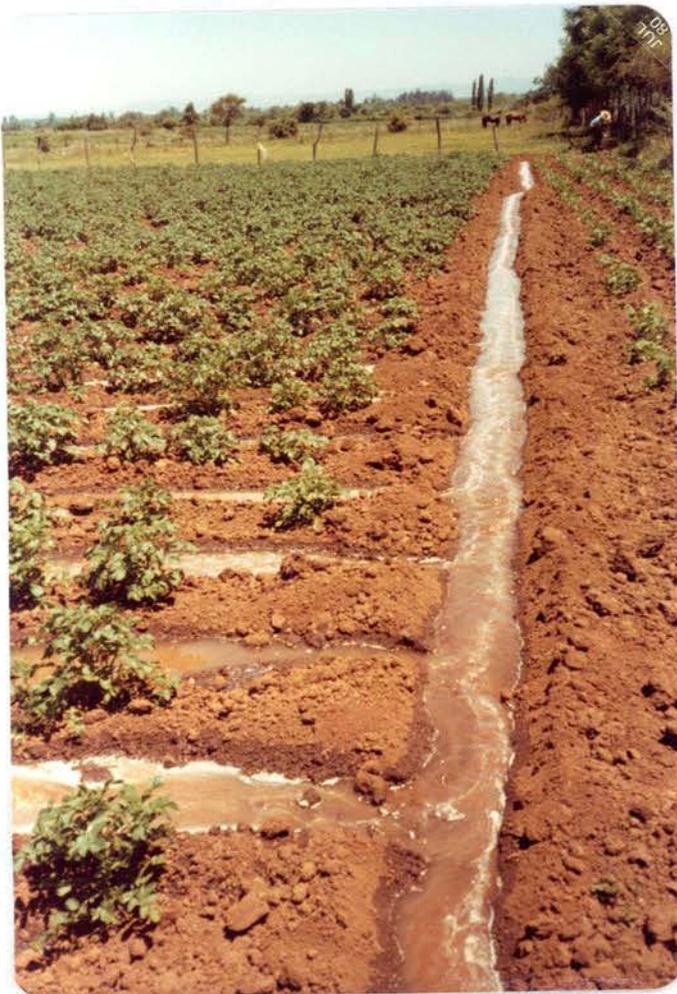
FOTOGRAFIA N° 104

Derrames o escorrentías necesarias para obtener una profundidad de mojado uniforme para las raíces del final del paño de riego. El cultivo es papas en suelos de la serie Mariposas. Los derrames se utilizan para el riego del potrero con pastos ubicado al fondo de la fotografía.

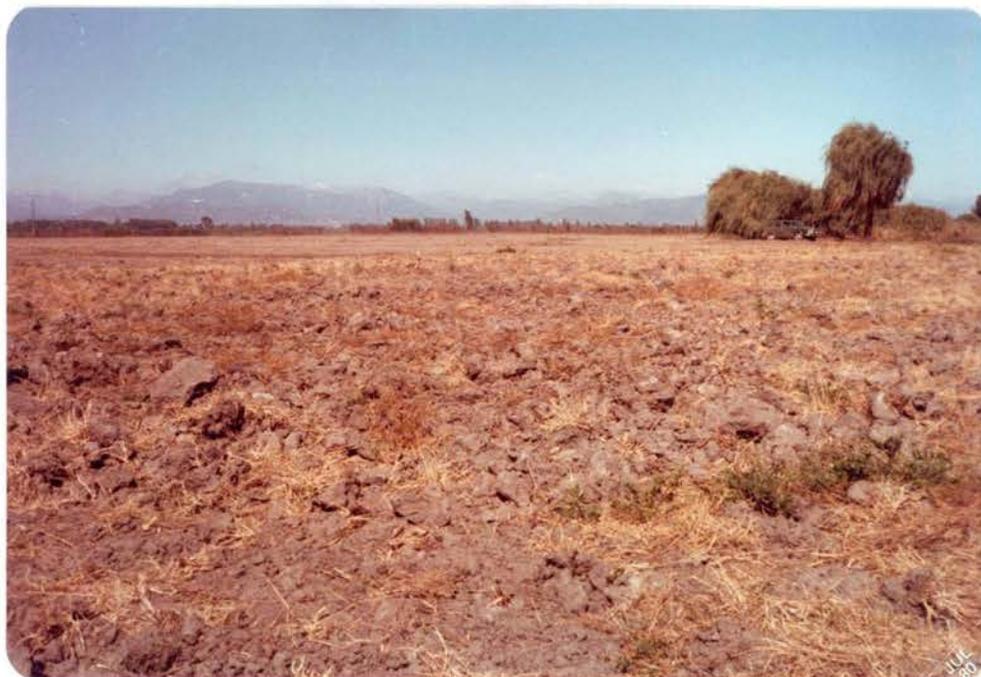
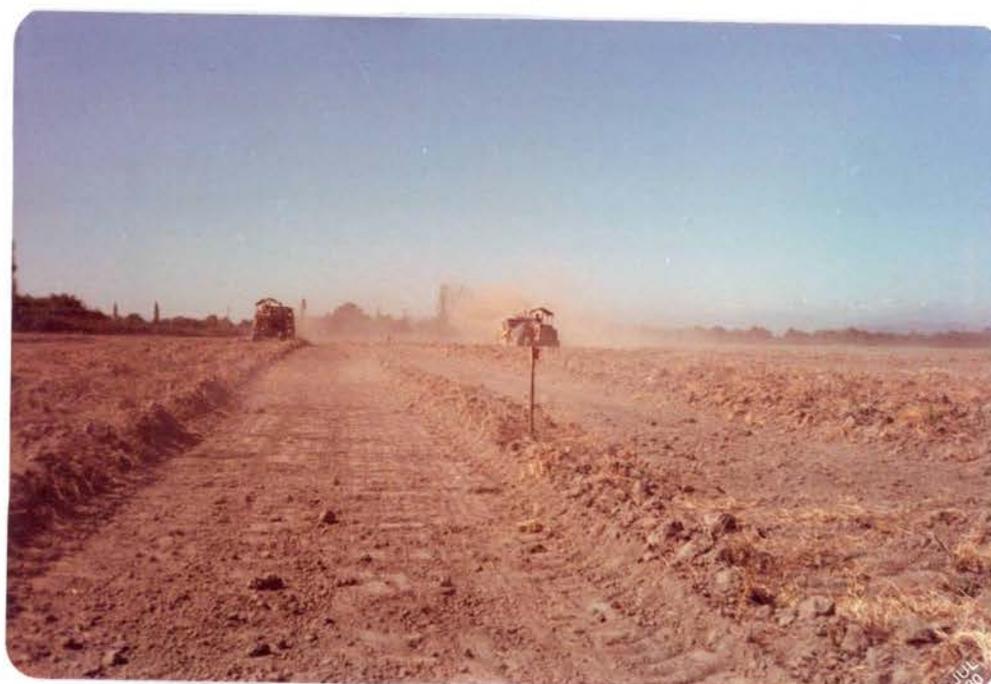
FOTOGRAFÍAS N°s 105 y 106

Los trabajos de nivelación de suelos agrícolas para riego no son comunes en los proyectos Maule Norte y Digua. Sin embargo, a poca distancia (30 Km) especialmente en viñedos nuevos, estos trabajos se han venido efectuando con mayor regularidad. Las fotografías ilustran aspectos de la nivelación de 60 há. de tierra para viñas en Molina. Nótese el resultado de la subsolada inicial, el tamaño de los terrones y las profundidades de los cortes.

Otros aspectos de la nivelación de tierras ya descritas en las fotografías N° 105 y 106.- Nótese la terraza final que separa dos paños de riego con diferencias de alturas considerables.
