REPUBLICA DE CHILE
COMISION NACIONAL DE RIEGO

PROYECTOS MAULE NORTE Y DIGUA
PRESTAMO BID N° 471 SF/CH

ALBUM FOTOGRAFICO

- ACTIVIDADES DEL PROGRAMA DE ASISTENCIA TECNICA INTEGRAL GRATUITA AL PEQUEÑO AGRICULTOR.
- OBRAS PRINCIPALES Y ACTIVIDADES EN TECNICAS DE RIEGO Y CAMPOS DEMOSTRATIVOS.

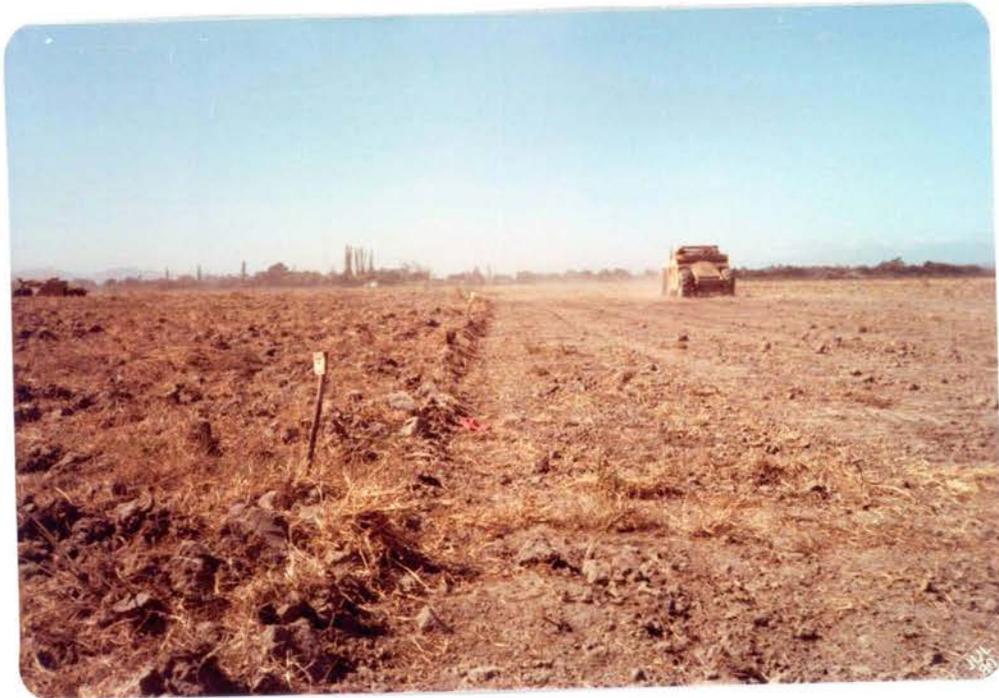
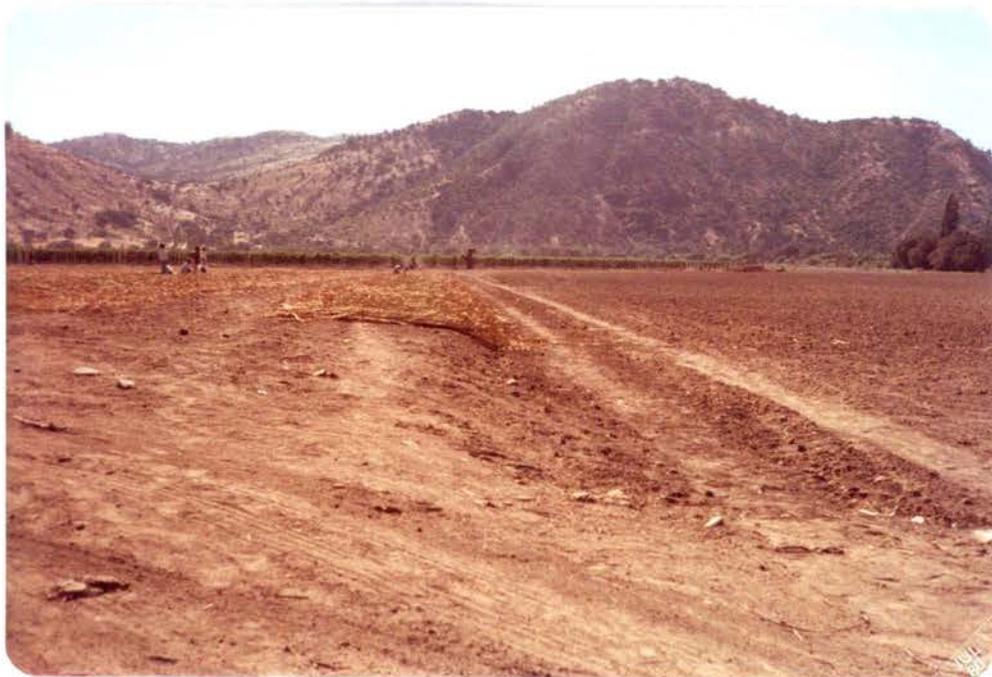
FOTOGRAFÍAS N°s. 107 y 108

Otros aspectos de la nivelación de tierras ya descritas en las fotografías N° 105 y 106.- Nótese la terraza final que separa dos paños de riego con diferencias de alturas considerables.
