GOBIERNO DE CHILE  
MINISTERIO DE AGRICULTURA  
COMISIÓN NACIONAL DE RIEGO

## INFORME FINAL

# “PROGRAMA DE CAPACITACIÓN EN CALIDAD DE AGUAS Y BUENAS PRÁCTICAS AGRÍCOLAS PARA RIEGO”

MIGUEL A. GUZMÁN  
Y  
SERGIO DE LA BARRERA

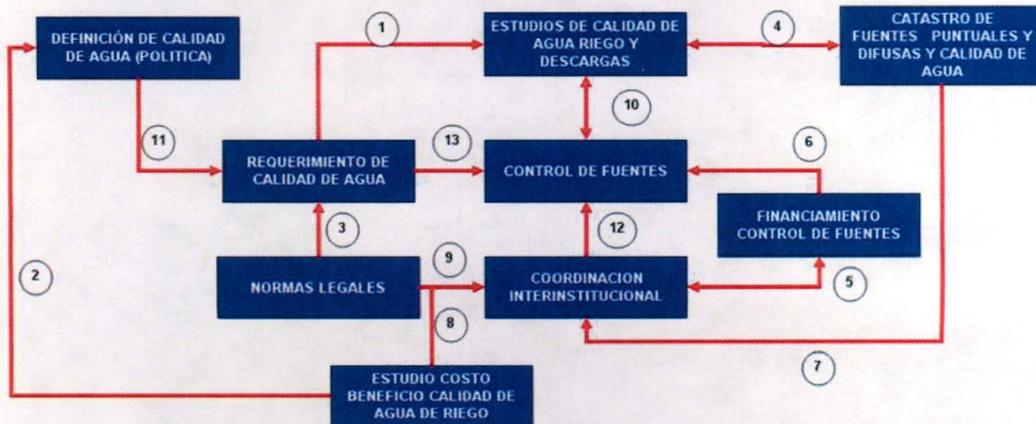
El enfoque sistémico de gestión basado en proceso permite ver que la mejora de la calidad de las aguas, de una manera eficaz y eficiente, será el resultado de un conjunto de acciones a realizar, mutuamente relacionadas. La siguiente figura muestra los procesos a realizar y sus relaciones.

1. Parámetros y valores límites a considerar.
2. Parámetros no normados perjudiciales para la agricultura del sector y es beneficioso su control.
3. Parámetros no normados que deben controlar y mecanismos de control y fiscalización.
4. Control de Descargas y Mejora del Catastro.
5. Postulación de proyectos financiables y Modificación de Concursos.
6. Ejecución de proyectos para control de fuentes.
7. Programa priorizado de control de fuentes.
8. Información para desarrollo de políticas institucionales.
9. Fijan el marco de los posible de realizar
10. Seguimiento de los esfuerzos de control.
11. Exigencias del conjunto de los accionistas por mejorar la calidad del agua.
12. Acciones administrativas.
13. Identificación de fuentes.

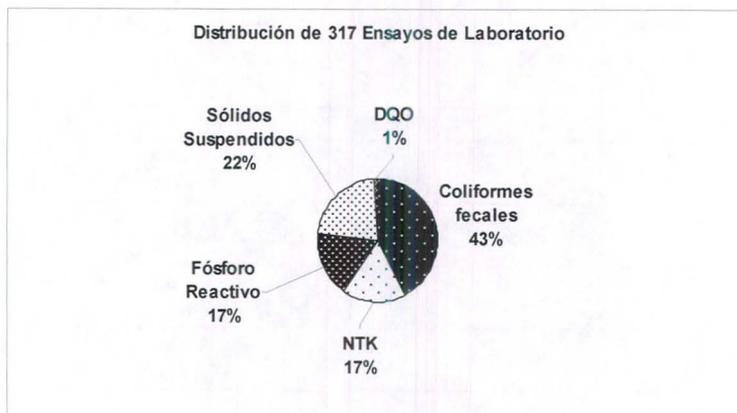
En la siguiente gráfica se presenta la composición del total de análisis o ensayos de laboratorio realizados durante el programa, donde destaca el parámetro Coliformes Fecales con 135 muestras.

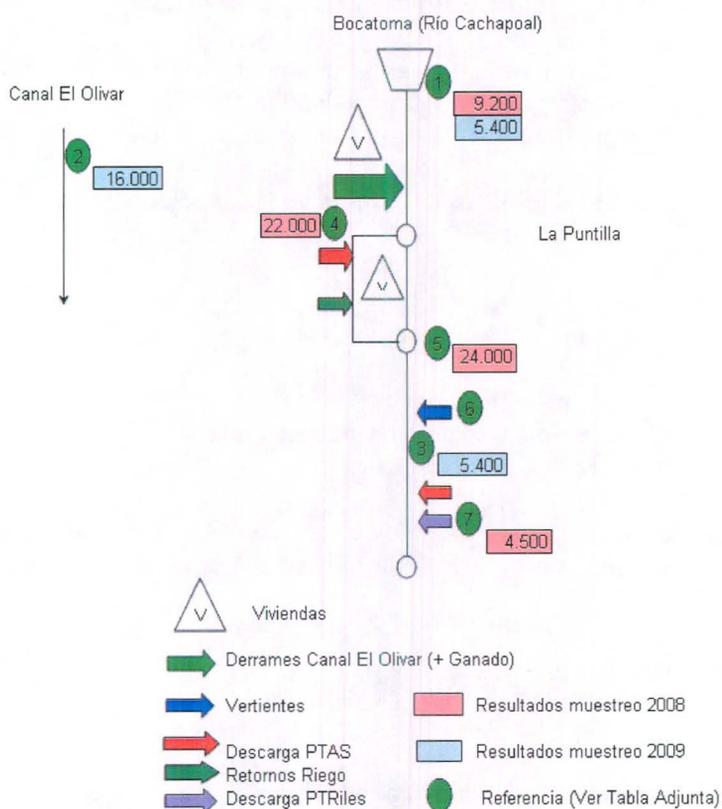
El programa se ejecutó en un 100%. El esquema que se presenta a continuación corresponde al Diagrama Unifilar del sistema de canales, donde se señalan puntos de interés, para la calidad del agua, y los resultados de Coliformes fecales (NMP/100 ml) de los monitoreos realizados. La tabla adjunta presenta las coordenadas de los puntos señalados en el esquema.

Referencia	Descripción	Coordenadas	
		N	E
1	Punto de Monitoreo 1	327.170	6.211.932
2	Punto de Monitoreo 2	325.948	6.210.815
3	Punto de Monitoreo 3 + Descargas Cachantun	322.521	6.207.313
4	Punto de Monitoreo año 2008	325.015	6.210.019
5	Punto de Monitoreo año 2008	323.481	6.208.915
6	Aporte de Vertientes	322.745	6.207.509
7	Final Canal	322.323	6.207.054

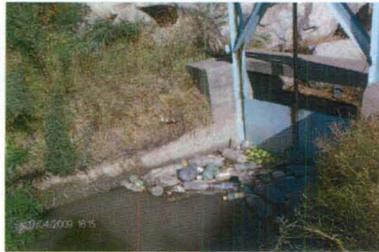
Foto uno: compuerta en BT. (Fuente contaminada)

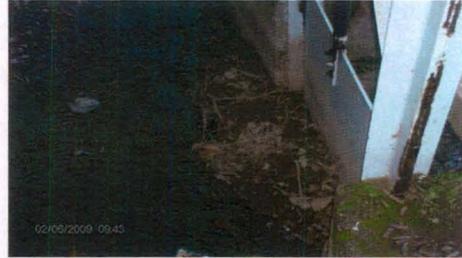
Foto dos: compuerta totalmente bloqueada por la basura (derivado sin agua)

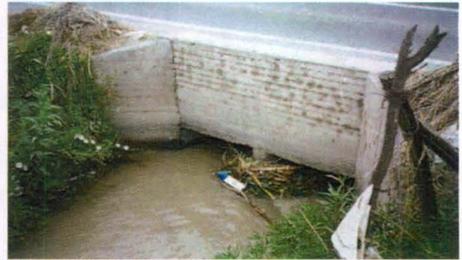
Foto tres: bóveda bloqueada con basuras

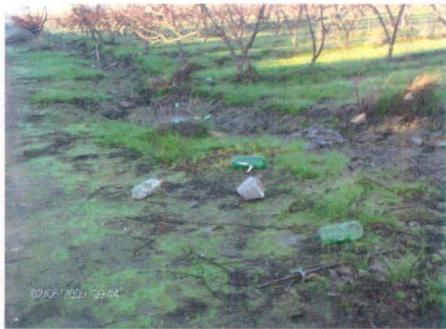
2.- La basura en el riego de los predios agrícolas, provoca trastornos al ingresar el agua a los cultivos debido a que bloquea la entrada hacia las bocas de los cultivos o cualquier dispositivo disponible, en el caso de riego por surco se tapan las entradas provocando un riego disperejo ya que el agua entra en algunos surcos y en otros no entra, por lo tanto se no se produce un riego uniforme.

En el caso de riego por tendido es donde mas se nota la basura ya que los predios se convierten en verdaderos vertederos.

Foto cuatro: basura acumulada en un predio después del riego.

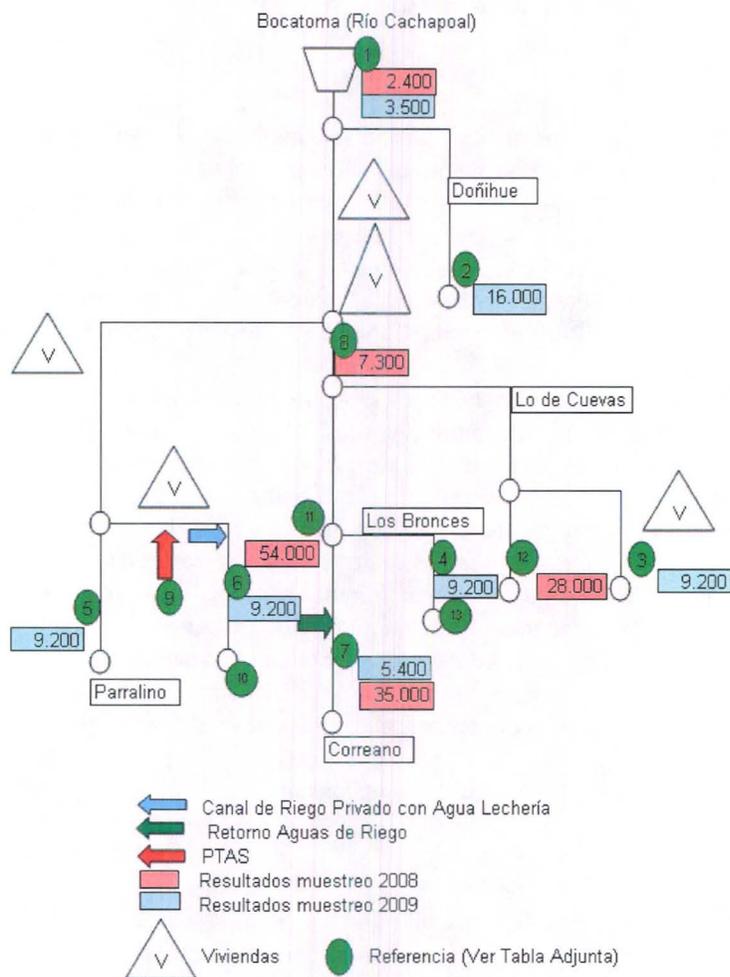
El programa se ejecutó en un 100%. El esquema que se presenta a continuación corresponde al Diagrama Unifilar del sistema de canales, donde se señalan puntos de interés, para la calidad del agua, y los resultados de Coliformes fecales (NMP/100 ml) de los monitoreos realizados. La tabla adjunta indica las coordenadas de los puntos señalados en el esquema.

Referencia	Descripción	Coordenadas	
		N	E
1	Punto de Monitoreo 1	322.030	6.211.528
2	Punto de Monitoreo 2 + Final Canal	318.352	6.211.130
3	Punto de Monitoreo 3	315.737	6.210.372
4	Punto de Monitoreo 4	315.239	6.210.994
5	Punto de Monitoreo 5 + Final Canal	309.560	6.208.073
6	Punto de Monitoreo 6	314.710	6.213.044
7	Punto de Monitoreo 7 + Final Canal	309.674	6.207.951
8	Punto de Monitoreo año 2008	317.951	6.212.219
9	Descarga PTAS	315.189	6.213.201
10	Final Canal	314.337	6.212.100
11	Punto de Monitoreo año 2008+ Canal con Riego	314.305	6.212.151
12	Punto de Monitoreo año 2008	315.806	6.210.425
13	Final Canal	314.182	6.211.006

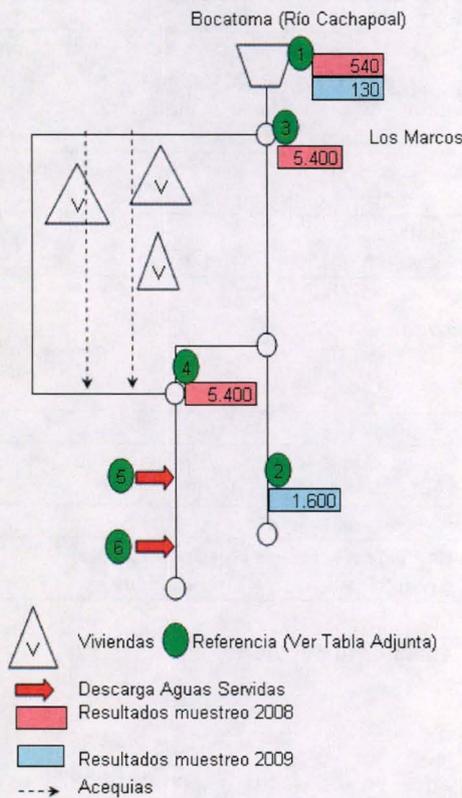
El programa se ejecutó en un 100%. El esquema que se presenta a continuación corresponde al Diagrama Unifilar del sistema de canales, donde se señalan puntos de interés, para la calidad del agua, y los resultados de Coliformes fecales (NMP/100 ml) de los monitoreos realizados. La tabla adjunta presenta las coordenadas de los puntos señalados en el esquema.

Referencia	Descripción	Coordenadas	
		N	E
1	Punto de Monitoreo 1	317.180	6.207.533
2	Punto de Monitoreo 2	313.624	6.205.688
3	Punto de Monitoreo año 2008	315.557	6.206.585
4	Punto de Monitoreo año 2008	313.597	6.206.323
5	Descarga PTAS	313.481	6.206.294
6	Descarga PTAS	313.221	6.206.396

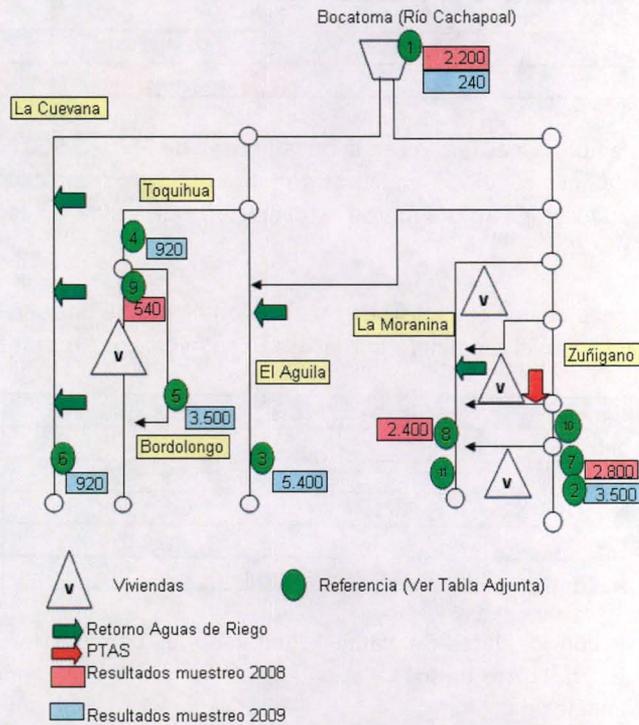
El programa se ejecutó en un 100%. El esquema que se presenta a continuación corresponde al Diagrama Unifilar del sistema de canales, donde se señalan puntos de interés, para la calidad del agua, y los resultados de Coliformes fecales (NMP/100 ml) de los monitoreos realizados. La tabla adjunta indica las coordenadas de los puntos señalados en el esquema.

Referencia	Descripción	Coordenadas	
		N	E
1	Punto de Monitoreo 1	307.735	6.200.902
2	Punto de Monitoreo 2 + Final Canal	307.135	6.194.548
3	Punto de Monitoreo 3 + Final Canal	305.863	6.192.878
4	Punto de Monitoreo 4	305.811	6.197.604
5	Punto de Monitoreo 5	305.390	6.195.189
6	Punto de Monitoreo 6 + Final Canal	304.862	6.197.056
7	Punto de Muestreo año 2008	307.079	6.195.506
8	Punto de Muestreo año 2008	306.570	6.195.373
9	Punto de Muestreo año 2008	305.158	6.194.371
10	Descarga PTAS	307.032	6.195.940
11	Final Canal	306.910	6.195.174

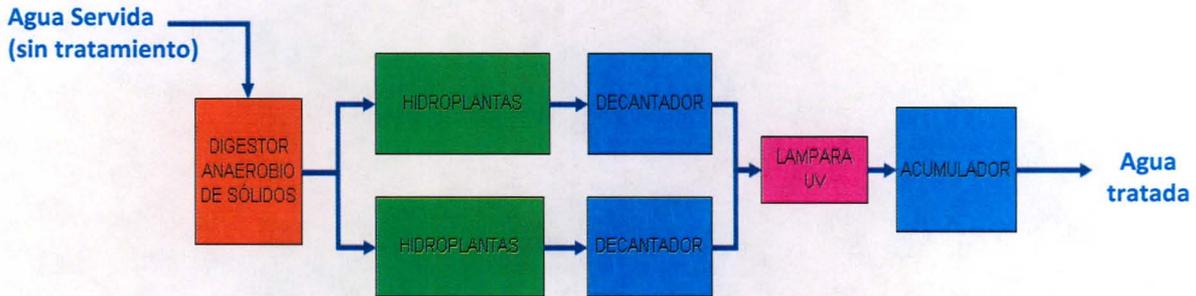
La Escuela de Zúñiga dispone de una planta de tratamiento de aguas servidas tipo hidropantta, que es una laguna aireada con plantas acuáticas flotantes que permiten la existencia de bacterias y microorganismos que purifican el agua. Esta planta opera con el siguiente esquema:

Al momento de la visita no se tomó muestras ya que no estaba operando la bomba de aireación. Si perjuicio de eso se observaron los siguientes problemas:

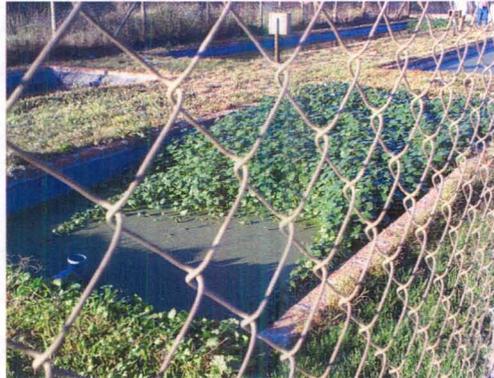
- Estaba en puesta en marcha, ya que durante el verano no hay descarga de nutrientes para mantener el sistema.
- Se observa crecimiento de vegetales en el decantador.

**Vista de la Planta con desarrollo de  
vegetación en el sedimentador**

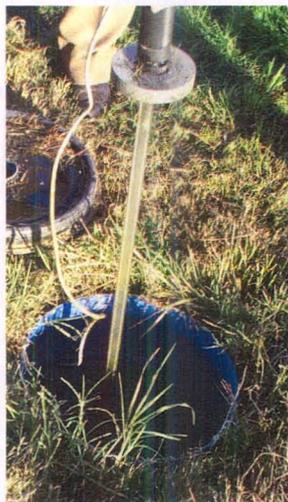
- Se desconoce la eficiencia del sistema UV por su diseño (dosis apropiada para todo el caudal) y mantenimiento.

**Lámpara UV**

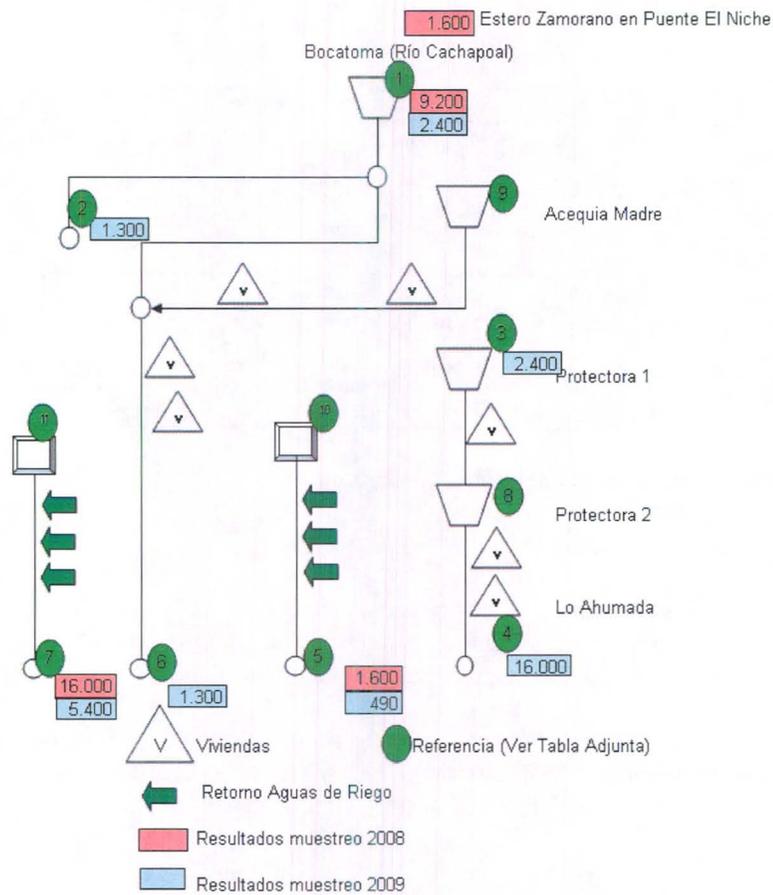
El programa se ejecutó en un 100%. El esquema que se presenta a continuación corresponde al Diagrama Unifilar del sistema de canales, donde se señalan puntos de interés, para la calidad del agua, y los resultados de Coliformes fecales (NMP/100 ml) de los monitoreos realizados. La tabla adjunta entrega las coordenadas de los puntos señalados en el esquema.

Referencia	Descripción	Coordenadas	
		N	E
1	Punto de Monitoreo 1	299.423	6.189.935
2	Punto de Monitoreo 2	298.644	6.190.381
3	Punto de Monitoreo 3 + Toma de Agua	296.714	6.190.234
4	Punto de Monitoreo 4 + Final Canal	293.906	6.192.285
5	Punto de Monitoreo 5 + Final Canal	295.294	6.190.837
6	Punto de Monitoreo 6 + Final Canal	294.370	6.191.366
7	Punto de Monitoreo 7 + Final Canal	293.994	6.192.489
8	Toma de Agua	294.209	6.189.802
9	Toma de Agua	297.495	6.190.241
10	Inicio Canal Derrames	295.754	6.190.133
11	Inicio Canal Derrames	295.123	6.190.387

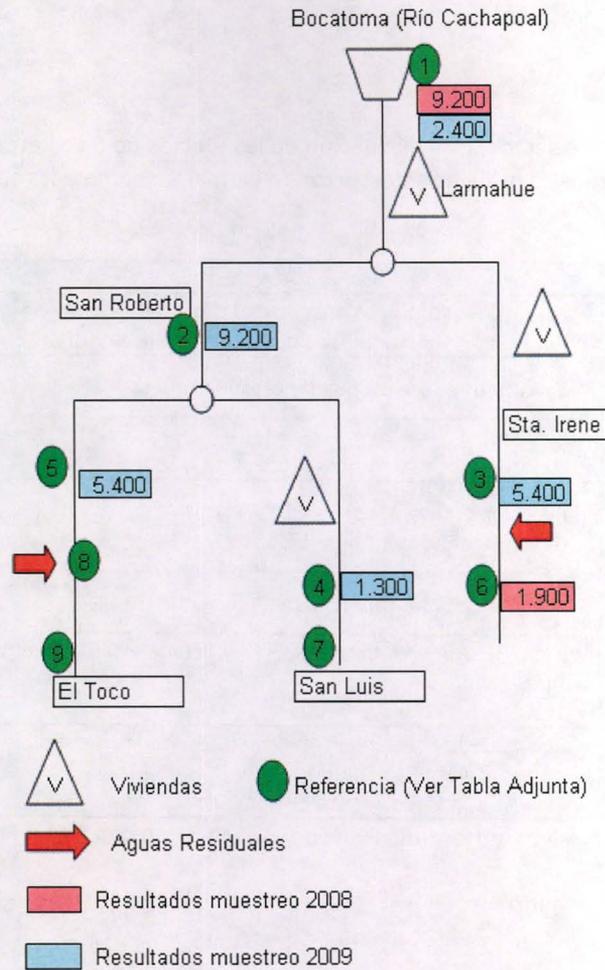
El programa se ejecutó en un 100%. El esquema que se presenta a continuación corresponde al Diagrama Unifilar del sistema de canales, donde se señalan puntos de interés, para la calidad del agua, y los resultados de Coliformes fecales (NMP/100 ml) de los monitoreos realizados. La tabla adjunta entrega las coordenadas de los puntos señalados en el esquema.

Referencia	Descripción	Coordenadas	
		N	E
1	Punto de Monitoreo 1	303.532	6.190.346
2	Punto de Monitoreo 2	285.265	6.204.664
3	Punto de Monitoreo 3 + Descarga Maxagro	279.880	6.216.726
4	Punto de Monitoreo 4	274.409	6.217.131
5	Punto de Monitoreo 5	274.093	6.213.223
6	Punto de Monitoreo año 2008 + Final Canal	288.061	6.182.579
7	Final Canal	280.720	6.191.313
8	Descarga Cintazul	277.430	6.200.268
9	Final Canal	277.162	6.201.541

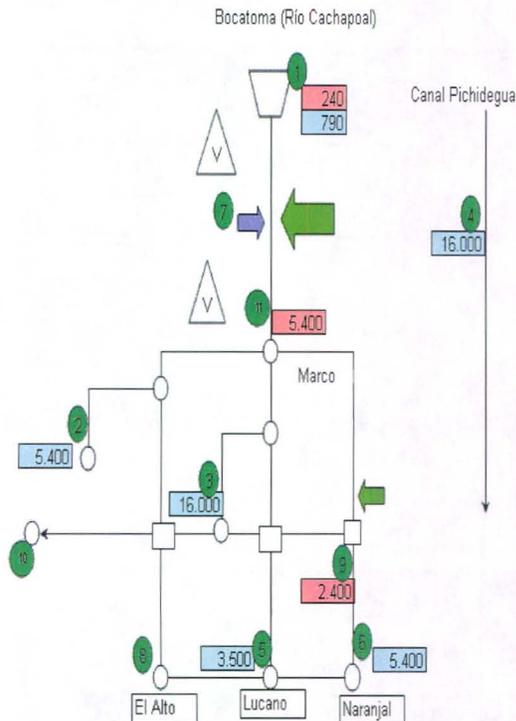
de Coliformes fecales (NMP/100 ml) de los monitoreos realizados. La tabla adjunta indica las coordenadas de los puntos señalados en el esquema.

Referencia	Descripción	Coordenadas	
		N	E
1	Punto de Monitoreo 1	293.340	6.194.218
2	Punto de Monitoreo 2 + Final Gancho	287.286	6.198.218
3	Punto de Monitoreo 3	286.220	6.198.726
4	Punto de Monitoreo 4	286.100	6.197.045
5	Punto de Monitoreo 5 + Final Canal	286.345	6.199.420
6	Punto de Monitoreo 6 + Final Canal	285.140	6.197.779
7	Descargas Corrales y Aceites de Taller	290.414	6.195.681
8	Final Canal	285.995	6.199.426
9	Inicio Canal Vilelano + Punto de Monitoreo año 2008	286.823	6.197.008
10	Final Canal Vilelano	287.377	6.198.915
11	Marcos Partidores + Punto de Monitoreo año 2008	286.707	6.198.530

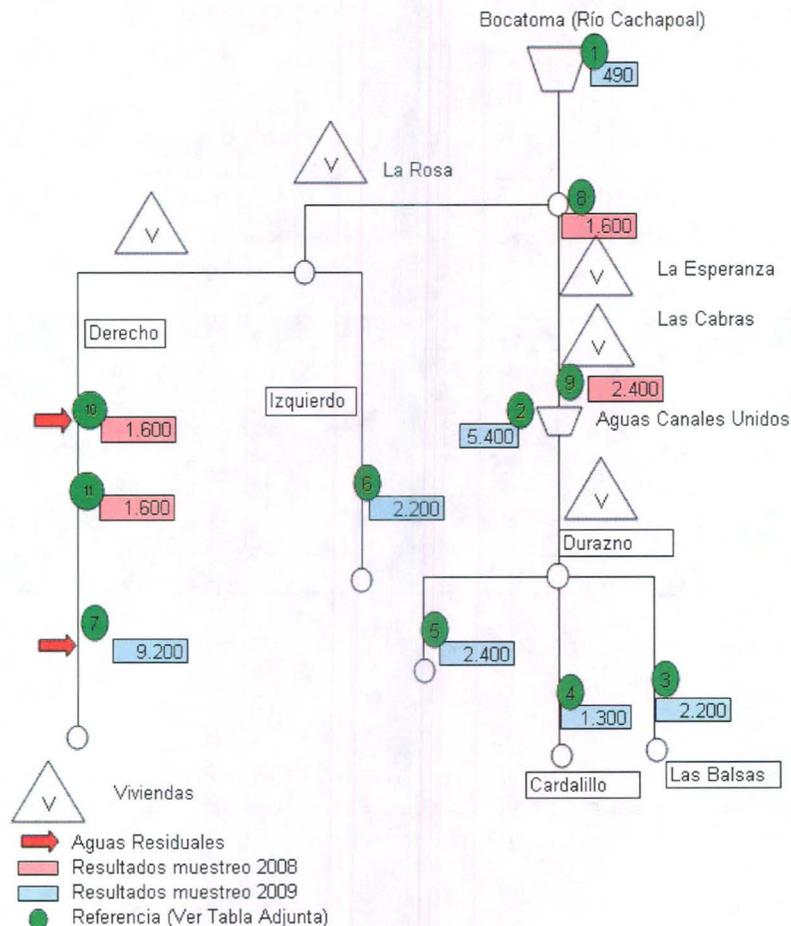
El programa se ejecutó en un 100%. El esquema que se presenta a continuación corresponde al Diagrama Unifilar del sistema de canales, donde se señalan puntos de interés, para la calidad del agua, y los resultados de Coliformes fecales (NMP/100 ml) de los monitoreos realizados. La tabla adjunta entrega las coordenadas de los puntos señalados en el esquema.

Referencia	Descripción	Coordenadas	
		N	E
1	Punto de Monitoreo 1	303.532	6.190.346
2	Punto de Monitoreo 2	285.265	6.204.664
3	Punto de Monitoreo 3	279.880	6.216.726
4	Punto de Monitoreo 4	274.409	6.217.131
5	Punto de Monitoreo 5	274.093	6.213.223
6	Punto de Monitoreo 6	281.844	6.214.200
7	Punto de Monitoreo 7+ Descarga Packing Verfruit	280.952	6.224.786
8	Punto de Monitoreo año 2008	288.658	6.203.004
9	Punto de Monitoreo año 2008	281.408	6.207.768
10	Punto de Monitoreo año 2008+Descarga Packing Verfruit	287.070	6.217.368
11	Punto de Monitoreo año 2008	280.876	6.220.373

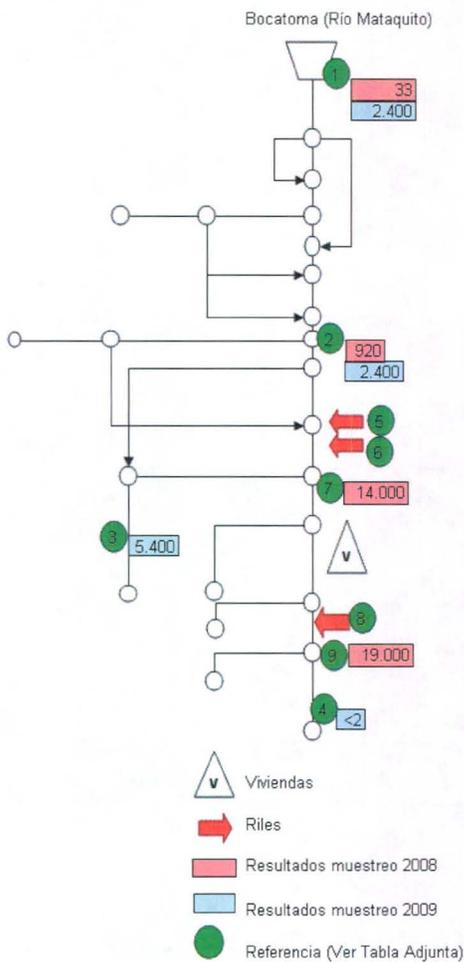
El programa se ejecutó en un 100%. El esquema que se presenta a continuación corresponde al Diagrama Unifilar del sistema de canales, donde se señalan puntos de interés, para la calidad del agua, y los resultados de Coliformes fecales (NMP/100 ml) de los monitoreos realizados. La tabla adjunta señala las coordenadas de los puntos señalados en el esquema.

Referencia	Descripción	Coordenadas	
		N	E
1	Punto de Monitoreo 1	265.225	6.117.488
2	Punto de Monitoreo 2	263.390	6.115.789
3	Punto de Monitoreo 3	259.193	6.113.360
4	Punto de Monitoreo 4	258.613	6.110.607
5	Descarga Riles	263.018	6.114.973
6	Descarga Riles	262.712	6.114.607
7	Punto de Monitoreo año 2008	262.500	6.114.575
8	Descarga Riles	260.662	6.112.100
9	Punto de Monitoreo año 2008	260.872	6.112.257

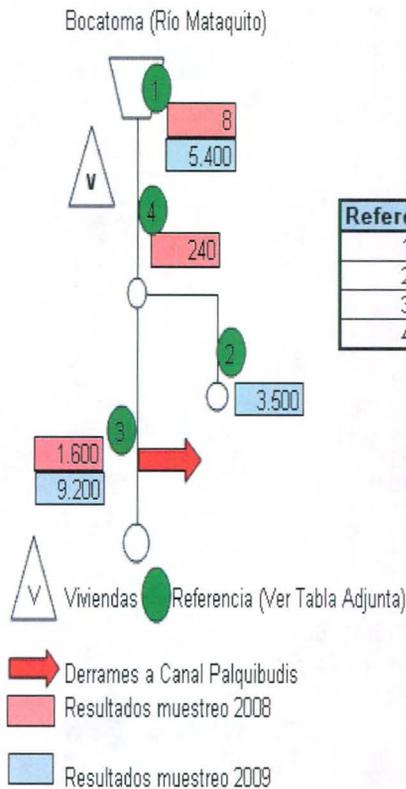
El programa se ejecutó en un 100%. El esquema que se presenta a continuación corresponde al Diagrama Unifilar del sistema de canales, donde se señalan puntos de interés, para la calidad del agua, y los resultados de Coliformes fecales (NMP/100 ml) de los monitoreos realizados. La tabla adjunta contiene las coordenadas (según Datum WGS 84, Huso 19) de los puntos señalados en el esquema.

Referencia	Descripción	Coordenadas	
		N	E
1	Punto de Monitoreo 1	278.120	6.125.378
2	Punto de Monitoreo 2 + Final Canal	269.706	6.120.869
3	Punto de Monitoreo 3 + Final Canal	268.239	6.121.692
4	Punto de Monitoreo año 2008	274.583	6.122.927

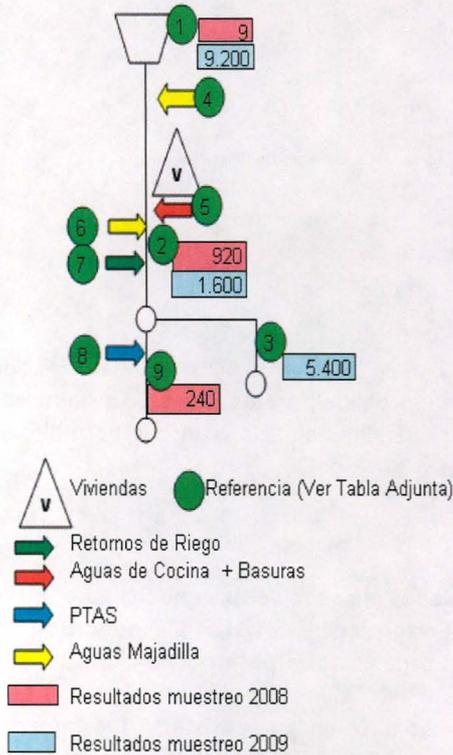
Bocatoma (Río Mataquito)

Referencia	Descripción	Coordenadas	
		N	E
1	Punto de Monitoreo 1	272.771	6.121.076
2	Punto de Monitoreo 2	268.679	6.120.568
3	Punto de Monitoreo 3 + Final Gancho	267.867	6.120.289
4	Aguas Canal Majadilla	271.377	6.120.629
5	Viviendas con desagües	271.162	6.120.589
6	Aguas Canal Majadilla	270.207	6.120.556
7	Retorno de Riego	268.378	6.120.559
8	PTAS	267.892	6.120.166
9	Final Canal	264.127	6.119.401

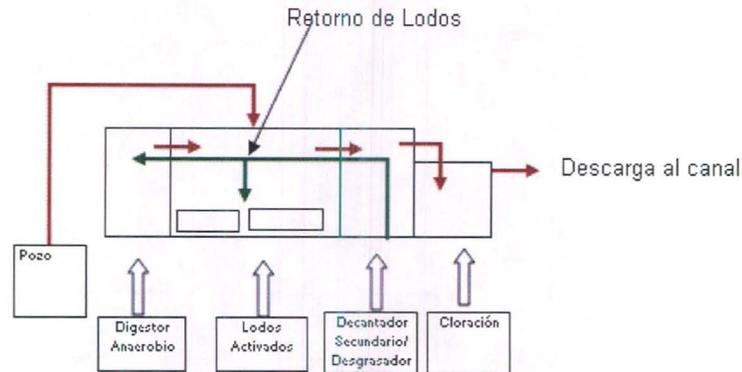
- Atiende 53 viviendas con un consumo promedio de 15 m<sup>3</sup> mensuales
- Volumen mensual a tratar 795 m<sup>3</sup> y volumen diario de 26,5 m<sup>3</sup>.
- Sistema de lodos activados con desinfección por tabletas de cloro.

Los resultados del monitoreo fueron de  $< 2$  Coliformes Fecales NMP/ 100 ml y de 390 mg/l de DQO. La DQO es elevada revelando problemas en la operación del tratamiento y el resultado de Coliformes Fecales se pudo ver afectado por el hecho de que no se adicionó al envase un reactivo que elimine el cloro, lo que permitió un tiempo de contacto de desinfección de, a lo menos, 20 horas.

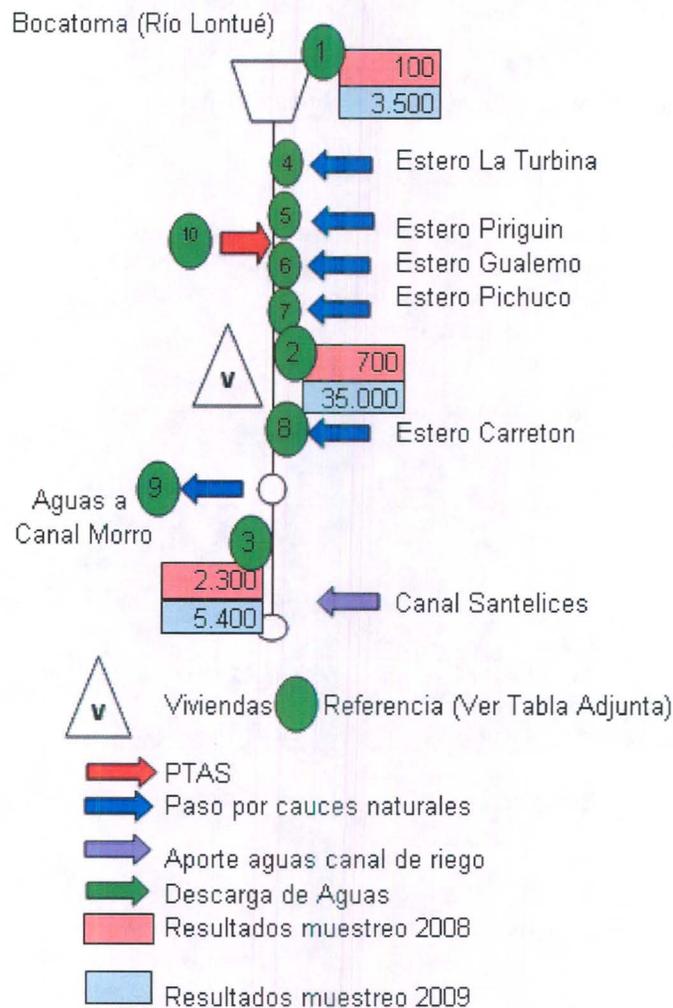
El programa se ejecutó en un 100%. El esquema que se presenta a continuación corresponde al Diagrama Unifilar del sistema de canales, donde se señalan puntos de interés, para la calidad del agua, y los resultados de Coliformes fecales (NMP/100 ml) de los monitoreos realizados. La tabla adjunta entrega las coordenadas (según Datum WGS 84, Huso 19) de los puntos señalados en el esquema

Referencia	Descripción	Coordenadas	
		N	E
1	Punto de Monitoreo 1	289.267	6.125.946
2	Punto de Monitoreo 2	282.909	6.124.483
3	Punto de Monitoreo 3 + Final Canal	277.014	6.118.046
4	Paso por cauce natural (500 m aguas arriba)	270.679	6.120.401
5	Paso por cauce natural	286.930	6.125.568
6	Paso por cauce natural	285.540	6.124.992
7	Paso por cauce natural	283.041	6.124.436
8	Paso por cauce natural	281.693	6.123.574
9	Entrega de agua de riego	281.308	6.123.391
10	Descarga PTAS	286.616	6.125.479

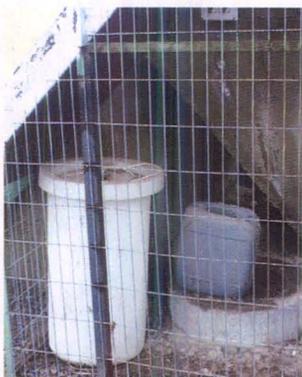
En Mayo de 2009 se efectúa una visita a la PTAS que atiende al sector de Lo Valdivia. Esta planta es administrada por la Municipalidad de Sagrada Familia y en la visita no estaba presente el operador. Se pudo apreciar que no estaban clorando, lo que se ve reflejado en el resultado del muestreo de 240.000 Coliformes Fecales NMP/100 ml.

**Estanque de Cloro Vacío**

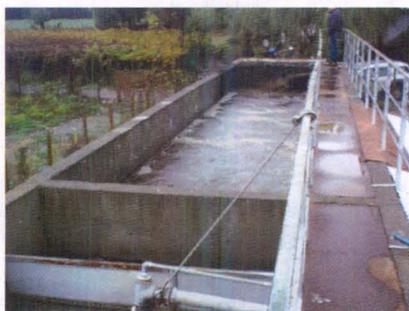
El muestreo arrojó una DQO de 68,1 mg/l lo que sería reflejo de un buen funcionamiento de la planta de tratamiento, ya que los valores esperados para un Sistema de Lodos Activos va de 80 – 120 mg/l.

**PTAS Lo Valdivia**

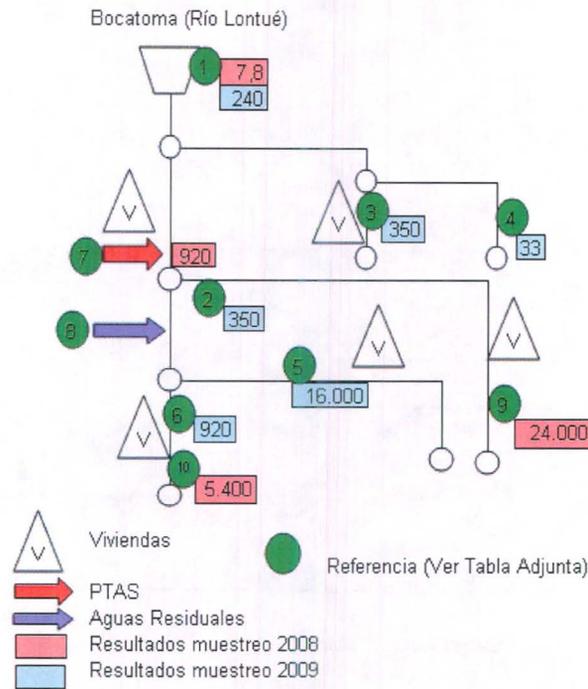
El programa se ejecutó en un 100%. El esquema que se presenta a continuación corresponde al Diagrama Unifilar del sistema de canales, donde se señalan puntos de interés, para la calidad del agua, y los resultados de Coliformes fecales (NMP/100 ml) de los monitoreos realizados. La tabla adjunta indica las coordenadas de los puntos señalados en el esquema.

Referencia	Descripción	Coordenadas	
		N	E
1	Punto de Monitoreo 1	304.630	6.107.320
2	Punto de Monitoreo 2	304.137	6.112.089
3	Punto de Monitoreo 3	303.109	6.113.284
4	Punto de Monitoreo 4	303.614	6.113.934
5	Punto de Monitoreo 5	304.225	6.116.283
6	Punto de Monitoreo 6	306.137	6.118.387
7	Descarga PTAS	304.319	6.112.010
8	Descarga Aguas Residuales	305.652	6.114.815
9	Punto de Muestreo año 2008	303.257	6.116.970
10	Punto de Muestreo año 2008+Final Canal	305.914	6.119.047

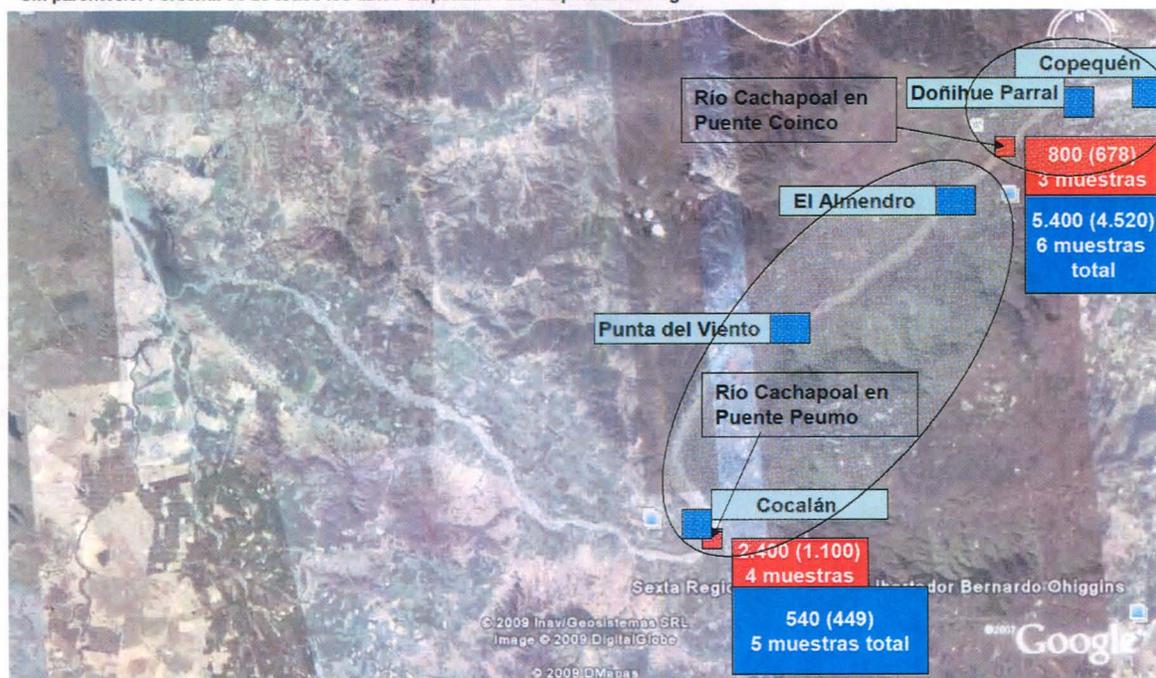
Sin paréntesis: Percentil 66 de todos los datos disponibles de temporada de riego.

De acuerdo a los datos obtenidos del programa de la CNR, hay problemas de contaminación microbiológica en bocatomas ubicadas aguas abajo del Estero La Cadena, que los datos de la CONAMA no reflejan. De la imagen se desprende que el programa de vigilancia de la CONAMA, no resguarda la calidad de las aguas de riego de las bocatomas de los canales: 1) Copequén 2) Doñihue Parral

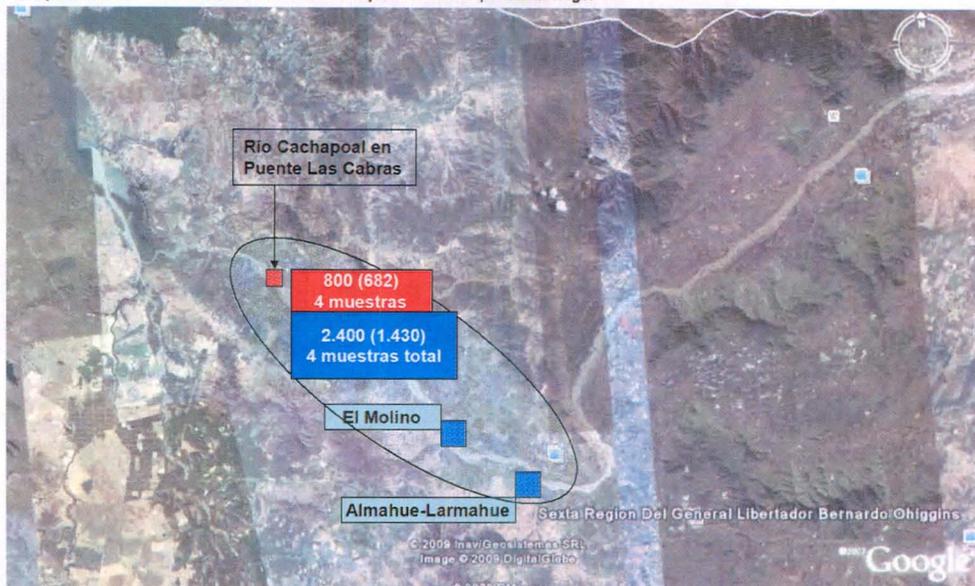
Sin paréntesis: Percentil 66 de todos los datos disponibles de temporada de riego.

Del análisis de los datos de la CONAMA, con el criterio del percentil 66, entre el Puente Peumo y el Puente Las Cabras, no hay problemas de incumplimiento por contaminación microbiológica. Esto no coincide con los registros de contaminación en las bocatomas, que son el resultado del programa de muestreo del presente programa de la CNR.

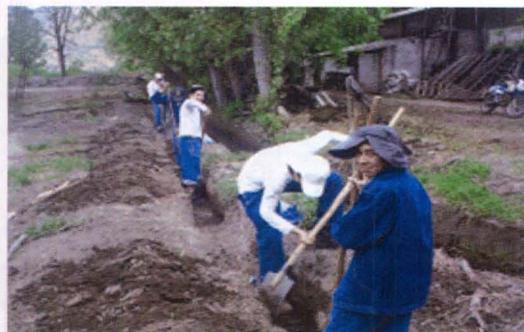
Instalación de tubería en Escuela Agrícola  
Quimávida,

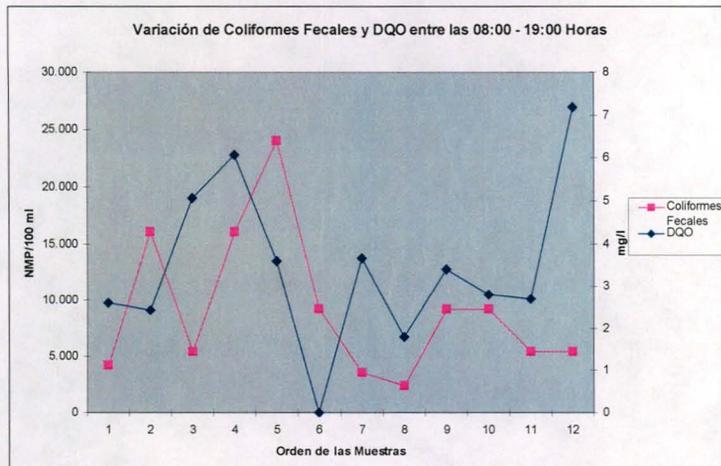
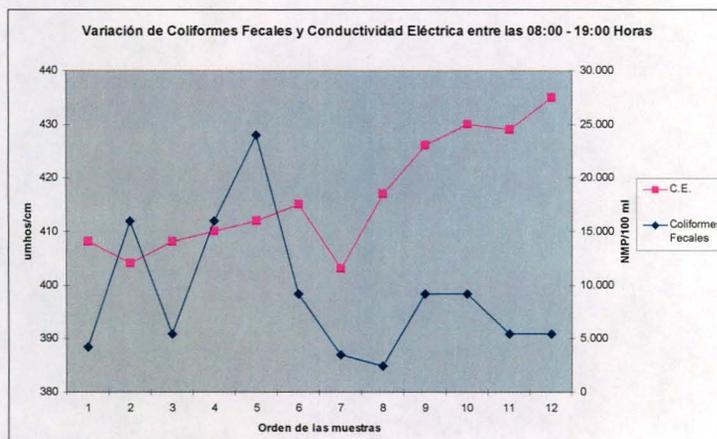
Como se muestra en las siguientes gráficas, no se encontró correlación entre el valor de Coliformes fecales y el de DQO o Conductividad Eléctrica.

Estos resultados permiten descartar la utilización de indicadores de terreno para estimar el contenido de coliformes fecales en el agua.
