Programa de Transferencia de Capacidades para el Fortalecimiento Organizacional  
de la Tercera Sección del Río Maipo, Segunda Etapa

## **INFORME FINAL**

Santiago, Junio 2012

| <b>12</b> | <b>Informe de Infraestructura de bocatomas y compuertas de regulación de caudales de las OUA que formarían parte de la futura Junta de Vigilancia</b> | <b>77</b> |

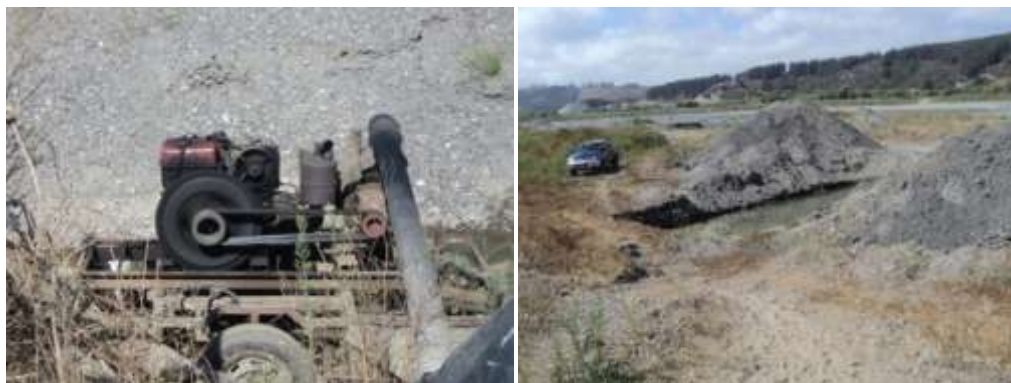
**Imagen N° 4: Zanja de Extracción en Río y Motobomba de Extracción**

La forma de captación de las aguas es a través de pozos zanjas construidos por usuarios individuales en el lecho del río y el riego predial se realiza a través de medios de impulsión mecánicos, como se muestra en la Imagen N° 4.

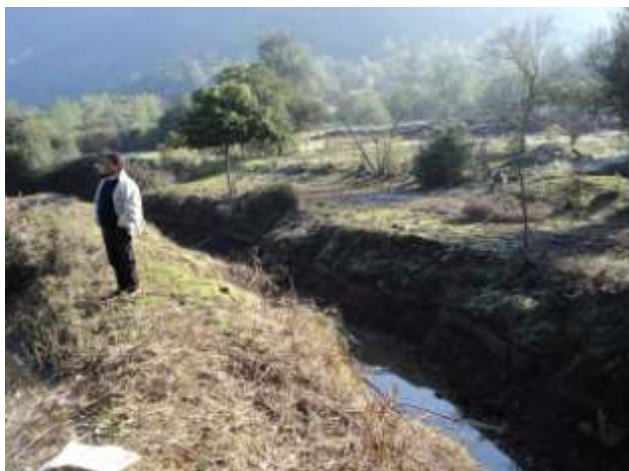
**Imagen N° 5: Sector de emplazamiento del Marco  
Partidor 6-A Tranque Ruiz Tagle**

Como ejemplo de los proyectos realizados, a continuación se presentan fotografías de la secuencia en la construcción del Marco Partidor 6-A Tranque Ruiz Tagle y de las obras de arte de otros dos marcos partidores.

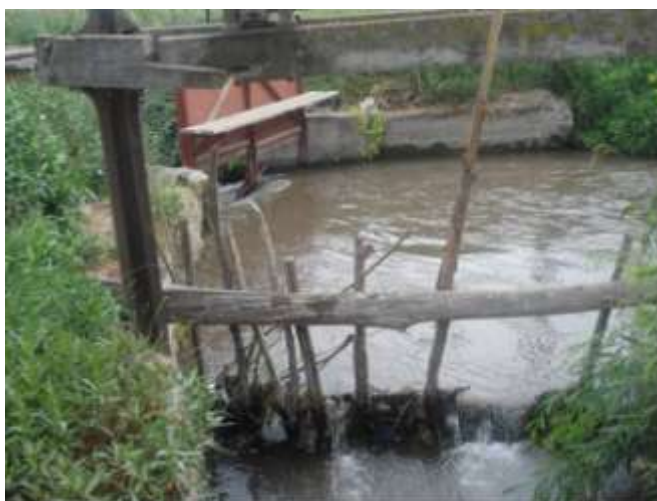
La primera regulación con obra de arte se encuentra a varios kilómetros de la bocatoma, la cual se encuentra en malas condiciones, la compuerta del descanso se rompió hace algunas temporadas por el arrastre de un tronco por el canal.

**Imagen N°11: Compuerta de Regulación Dañada**  
**Apreciaciones técnicas de la Infraestructura**

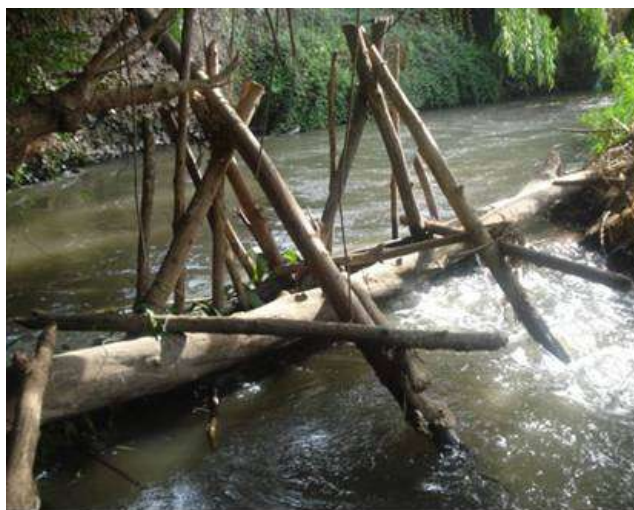
Este canal posee una bocatoma de tipo artesanal, en la cual año a año se debe realizar una conducción en el río para llevar el agua hasta la bocatoma desde donde ingresa al canal. Este canal capta el agua correspondiente al canal Huaulemu, el cual se bifurca en un sector denominado “Paso de Piedra”. Este canal posee un descanso artesanal inicial, que le permite descargar el exceso de agua captada, esta obra no posee estructura de compuerta lo que no permite un control exacto del caudal de entrada al sistema.

**Imagen N°13: Regulación Artesanal de caudal en  
Canal**

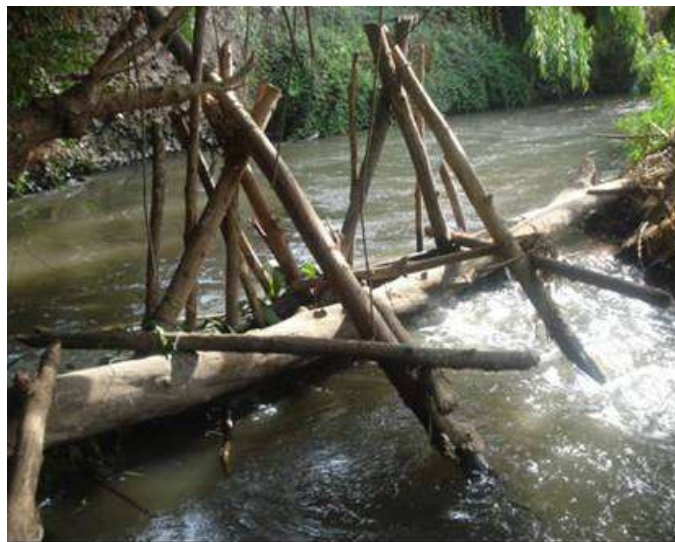
estructura de compuerta lo que no permite un control exacto del caudal de entrada al sistema.

**Imagen N°15: Regulación Artesanal de caudal en Canal**

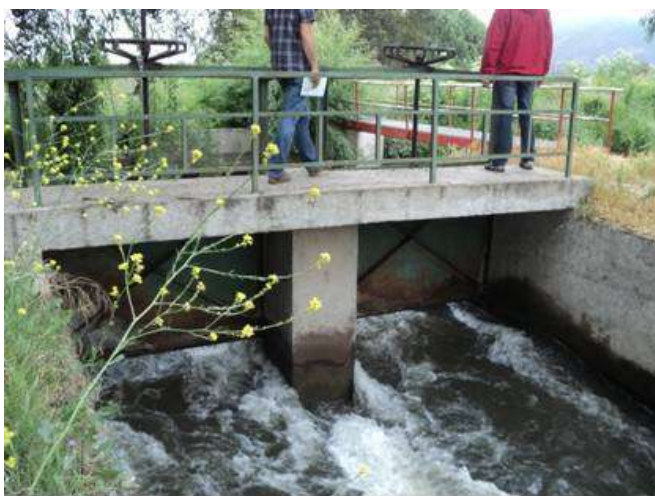
regulación de caudal, además de un aforador posterior a la segunda estructura de regulación, el cual fue construido el año 2010.

**Imagen N°18: Compuerta de regulación del Canal**

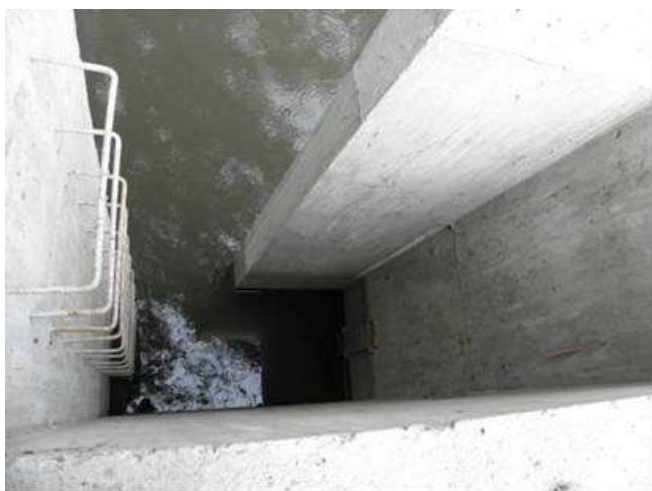
**Imagen N°19: Aforador del Canal**

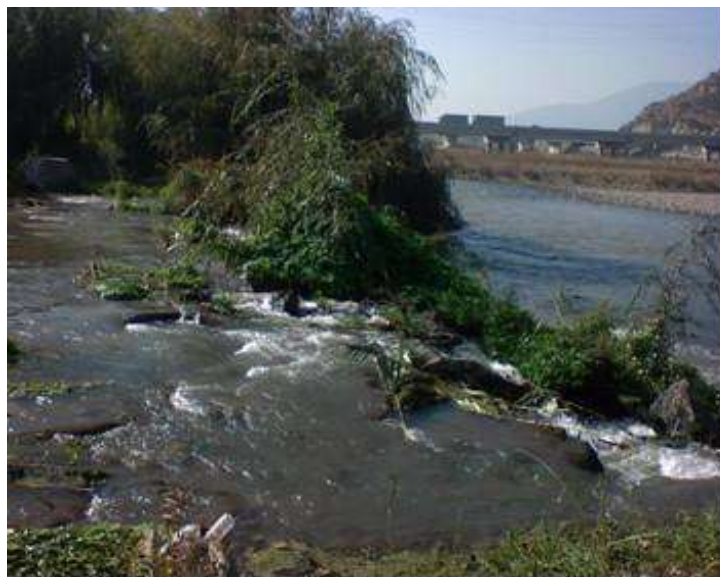
La bocatoma es de tipo artesanal y se realiza un encausamiento del río desde el cual se extrae el recurso, este canal posee una estructura de control de caudal en buenas condiciones.

**Imagen N°21: Bocatoma Artesanal del Canal**

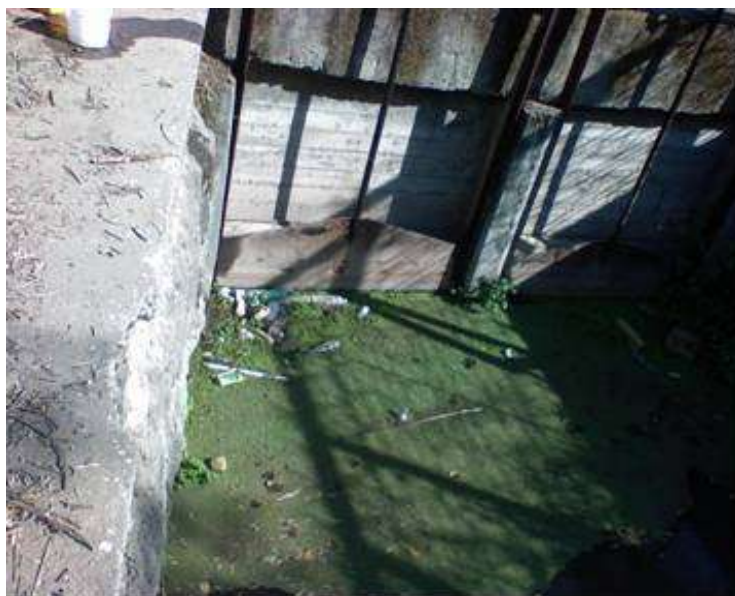
**Imagen N°22: Compuertas de Regulación de entrada al Canal**

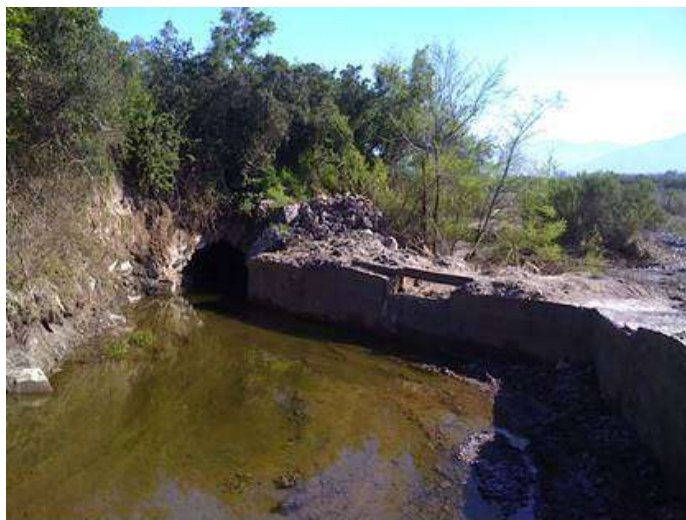
Posee una bocatoma artesanal y el encausamiento es realizado año a año. Dentro del canal, posee un sector revestido y protegido a través de gaviones revestidos con hormigón y una estructura de alivio con compuertas construidas el año 2010. Este canal posee 2 sectores de alivio o descanso y posee una estructura de aforo, que este año fue eliminada por creer que estaba mal diseñada y porque generaba un problema de cuello de botella al flujo.

**Imagen N°24: Detalle de túnel ubicado en Bocatoma y sus obras de arte en las paredes**

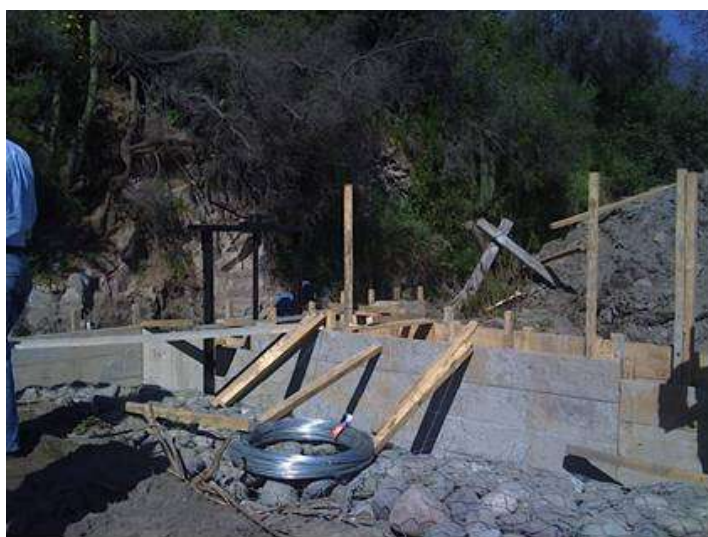
**Imagen N°25: Construcción obra de arte, control de caudal en bocatoma**

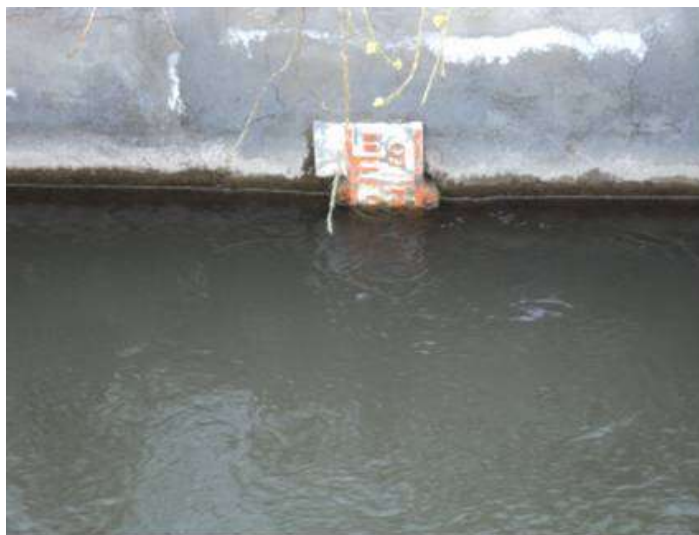
**Imagen N°26: Regla Limnimitrica del aforador del caudal**

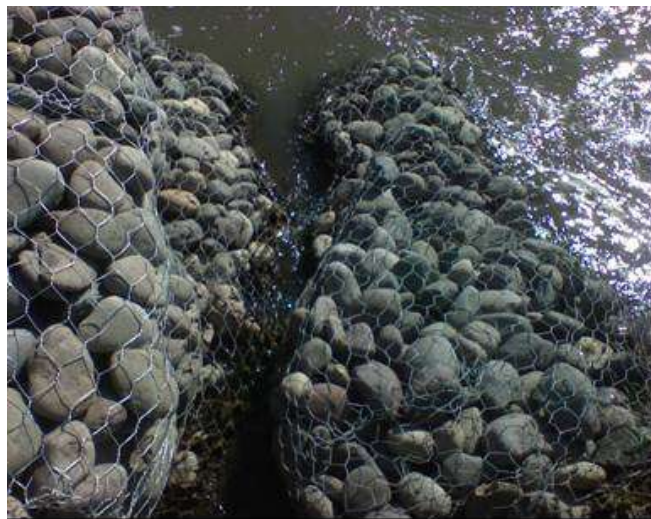
La bocatoma posee estructuras de captación con obras de arte, para la conducción de agua desde el río, posee gaviones de malla con piedra sin revestir, junto con una estructura de control del caudal tipo Compuerta.

**Imagen N°28: Detalle de obra de Captación gaviones**

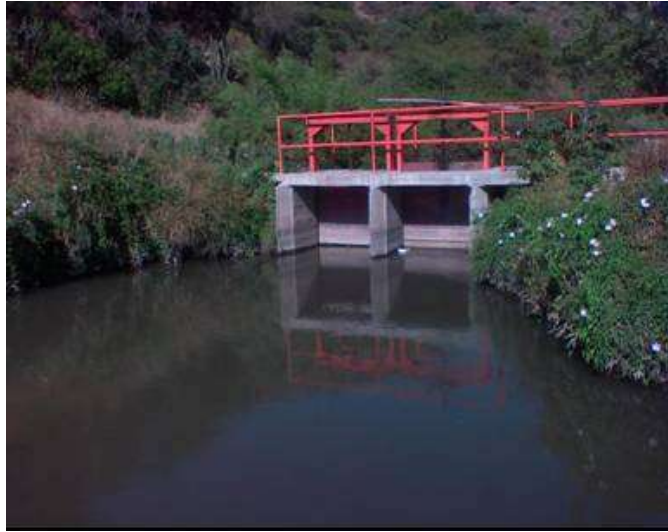
**Imagen N°29: Compuerta de Regulación, entrada Canal**

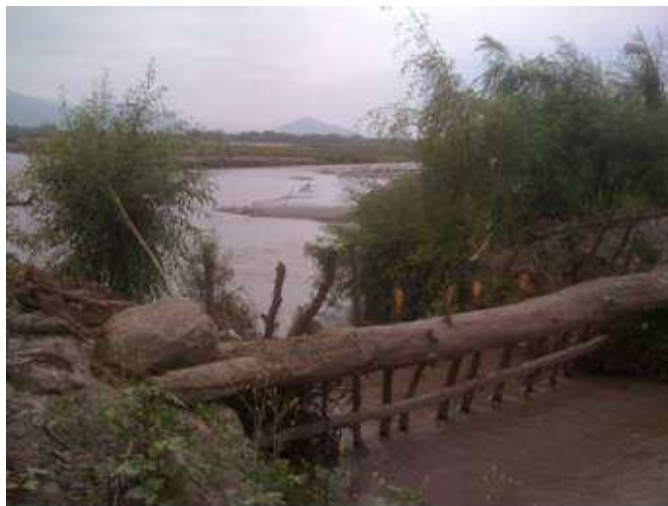
La bocatoma es de tipo artesanal en la cual realizan un encausamiento en el río, y se utiliza “Patatas de Cabra”. En los primeros metros del canal, existen dos estructuras de regulación de caudal; la primera tiene características de artesanal, esta estructura controla el flujo de entrada al canal, es regulada a través de interrupciones con áridos del flujo. El segundo punto de regulación es una obra de arte bastante antigua pero operativa, la cual posee una regla limnimétrica solo de referencia, ya que no posee una estructura de aforo.

**Imagen N°31: Bocatoma de tipo artesanal, con varas de eucaliptus**

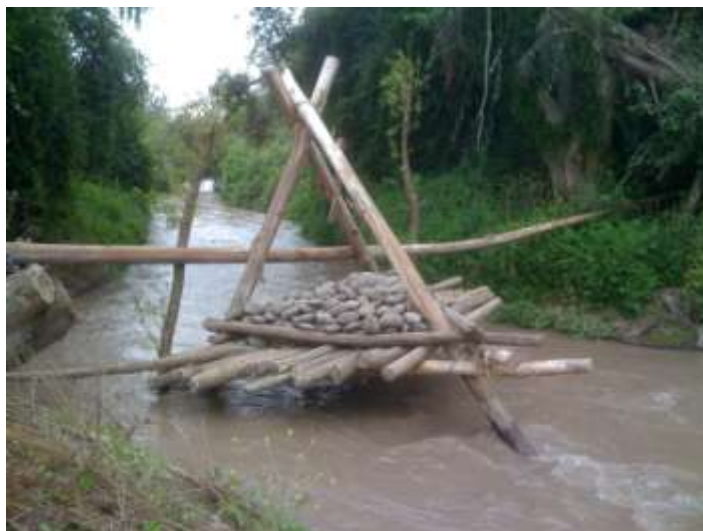
**Imagen N°32: Primera regulación del Canal de Tipo Artesanal.**

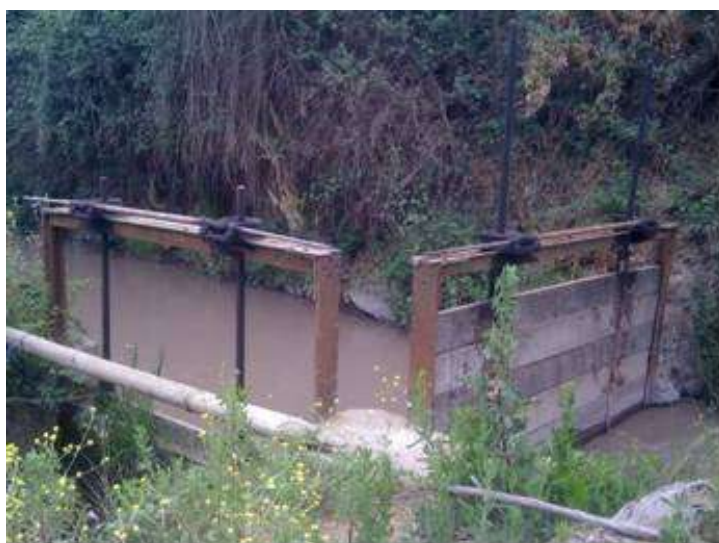
**Imagen N°33: Regulación con compuertas en el canal.**

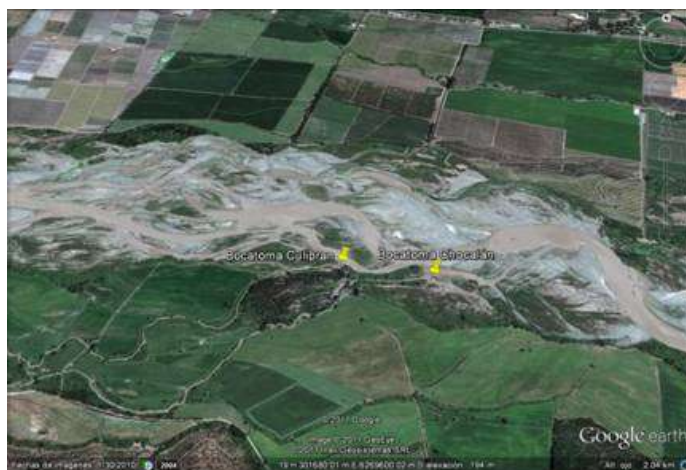
**Imagen N°34: Ubicación en imagen satelital Bocatoma**

Esta bocatoma se encuentra en la ribera sur del río Maipo, aguas abajo de la bocatoma del canal Chocalán. Georreferencia UTM 6.269.476 N, 301.646 E (Datum 84 WGS).

La bocatoma es rustica, construida con “Patatas de Cabra”, este canal utiliza el mismo encausamiento que el canal Chocalán y posee una estructura de regulación en el inicio del canal. La estructura de regulación está compuesta por una obra de arte de tipo compuerta y dentro de la misma estructura se construyó un aforador, el cual no se encuentra operativo. Desde aquí se controla el caudal de entrada al sistema.

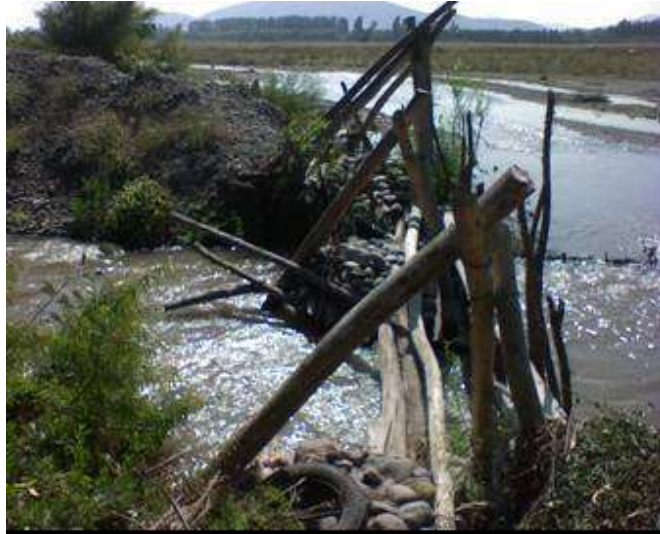
**Imagen N°35: Detalle Bocatoma con “Patas de Cabra”.**

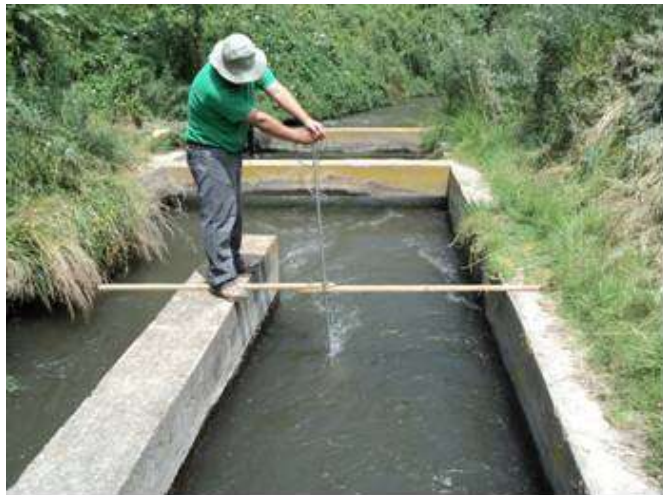
**Imagen N°36: Obra de Arte con Regulación y aforo.**

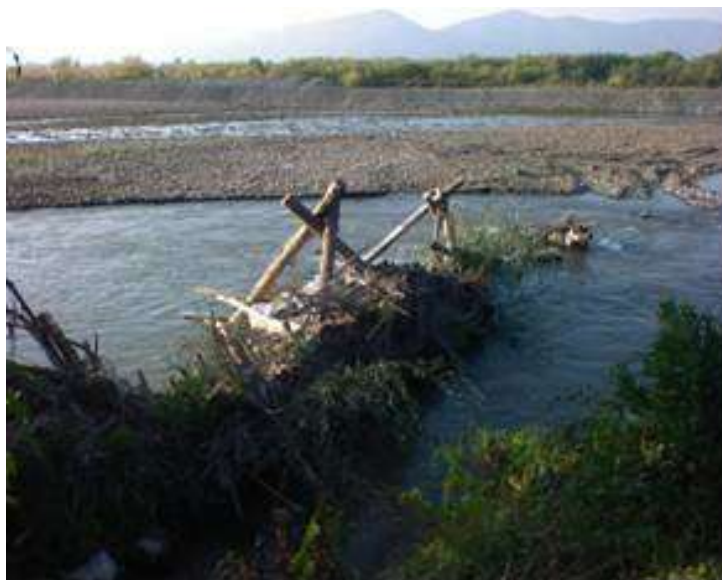
Es una Bocatoma Artesanal, que utiliza “patas de cabra” para conducir el agua desde el río a la bocatoma del canal. Posee una estructura de regulación, constituida por una obra de arte tipo compuerta, la cual controla el volumen de agua que ingresa al sistema. No posee estructura de aforo.

**Imagen N°38: Detalle de captación con “Patas de Cabra”.**

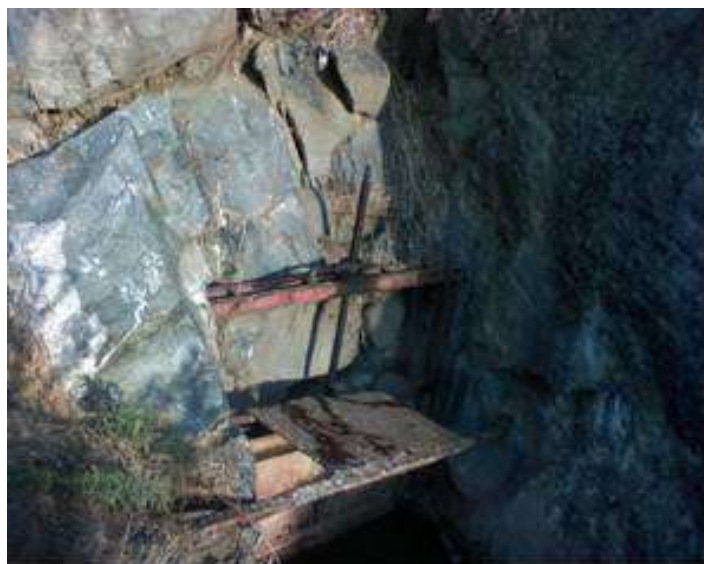
**Imagen N°39: Detalle de compuerta de regulación de entrada al Canal.**

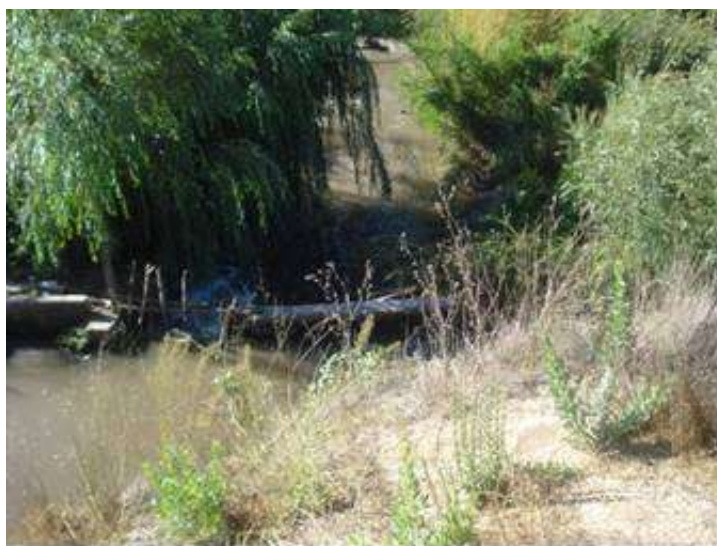
Es una bocatoma artesanal, en la cual el agua es encausada desde el estero a través de un brazo hasta una estructura que antiguamente sirvió de control de caudal, y en la actualidad sólo quedan los vestigios de aquella obra. No posee estructura de aforo.

**Imagen N°41: Bocatoma de Canal.**

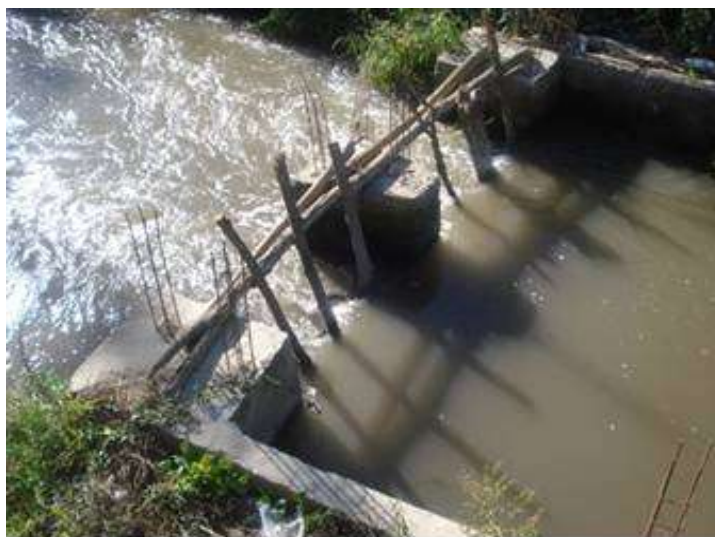
**Imagen N°42: Detalle de estructura de bocatoma de canal.**

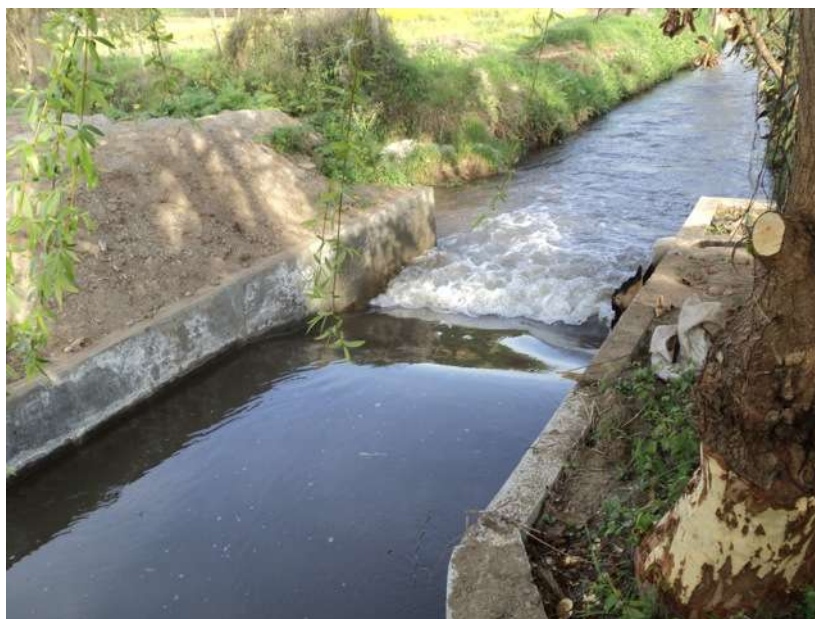
**Marco Ramal Túnel 4 construido**

La justificación técnica para el proyecto se funda en la necesidad de cumplir con los estatutos del canal y realizar una correcta distribución proporcional de los derechos de agua mediante las adecuadas estructuras de distribución. De esta forma se evitan la toma irregular con tubos o roturas del canal y que los regantes extraigan más o menos agua de la que efectivamente le corresponde por las acciones que posea.

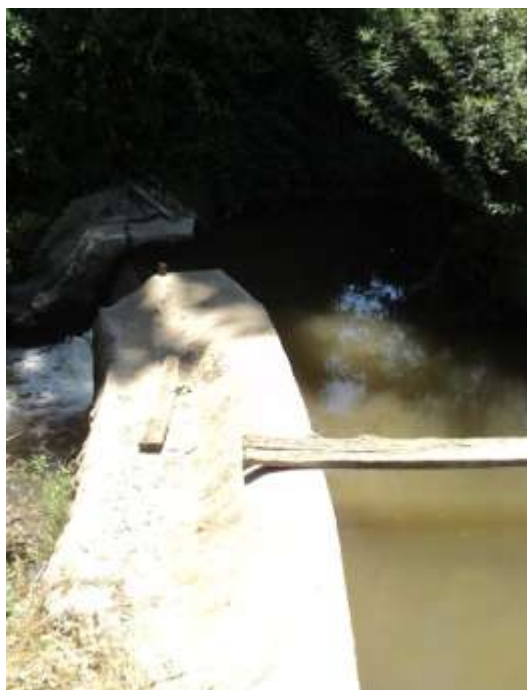
A continuación se presenta una fotografía del sector a intervenir.

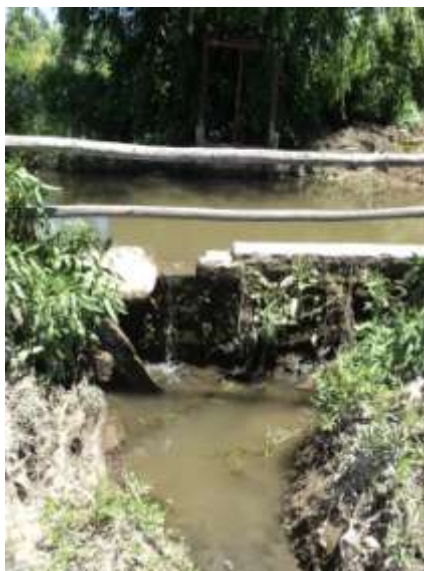
En Canal Basurero cuenta con un descanso en el sector denominado el Toronjil, este descanso sólo es en la actualidad una antigua estructura de hormigón con un sistema de compuerta que no funciona adecuadamente, ni es capaz de eliminar todo el exceso de agua que pueda traer el canal.

A continuación se presenta fotografía del sector a intervenir.

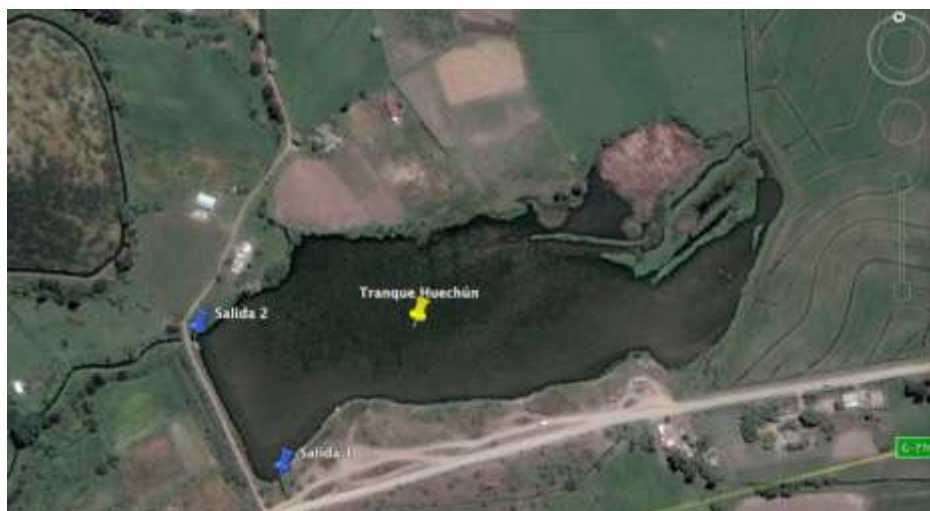
El objetivo principal de la presentación del proyecto contempla el mejoramiento de las 2 estructuras de salida que tienen el tranque Huechún, a los canales del Tranque y Las Animas, ya que ambas, por tratarse de tubos presentan taponamientos de forma continua. El tranque y sus beneficiarios se ubican en la comuna de Melipilla, Provincia de Melipilla, Región Metropolitana.

El tipo de obra corresponde básicamente al mejoramiento de las salidas del tranque a los canales por donde riegan los agricultores miembros de esta comunidad. Lo que se está proyectando es alargar los tubos y agregar cámaras de hormigón prefabricado para proteger la entrada de agua, ya que estos constantemente se tapan con diversos materiales que no flotan y se van acumulando en el fondo del tranque, en las partes más bajas.

Una imagen del tranque, donde se muestran las salidas de agua a cada uno de los canales se presenta a continuación:

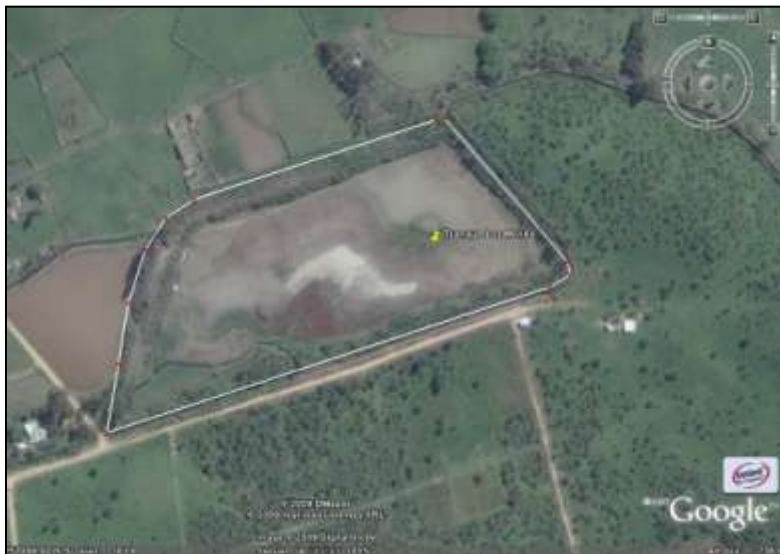
La obra se encuentra emplazada en la Región Metropolitana, provincia de Melipilla, comuna de Melipilla, en el sector denominado Los Molles. Las coordenadas UTM WGS 84 son: 293.482 E, 6.257.019 N

A continuación se presenta una foto de G. Earth del tranque.
