ESTUDIO DE PREFACTIBILIDAD
“CONSTRUCCIÓN EMBALSE DE RIEGO EN
RÍO CHILLÁN, REGIÓN DEL BÍO-BÍO”

TOMO VII
“ESTUDIO DE ANÁLISIS AMBIENTAL”

SANTIAGO, ABRIL DE 2015

SMI Ingenieros Ltda.

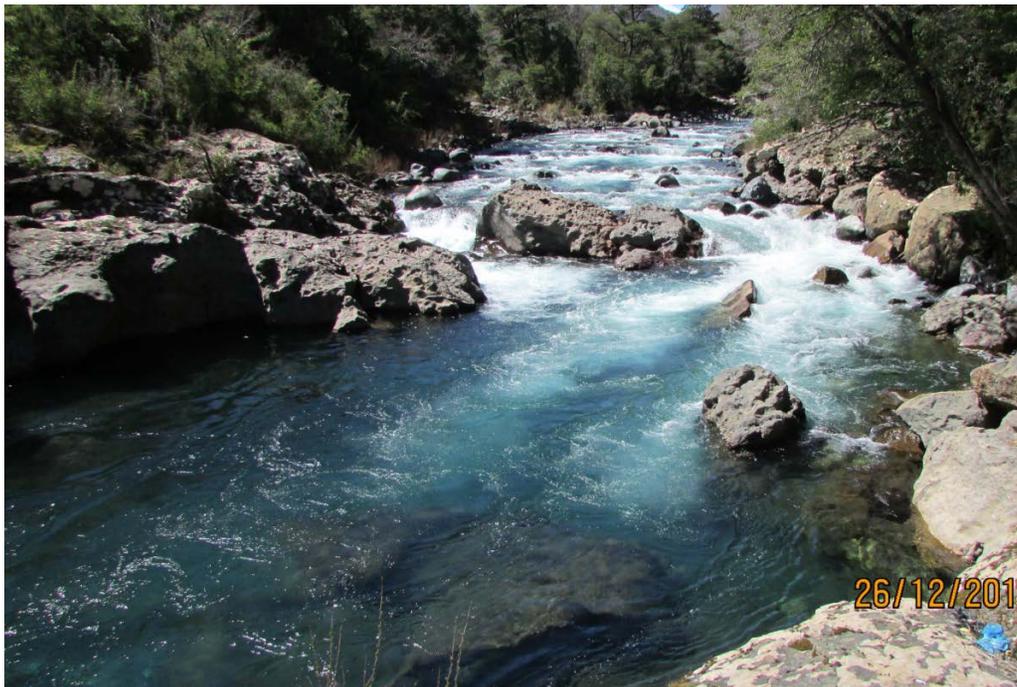
Fotografía 3-1. Lugar del Muro Embalse Sitio Los Pellines

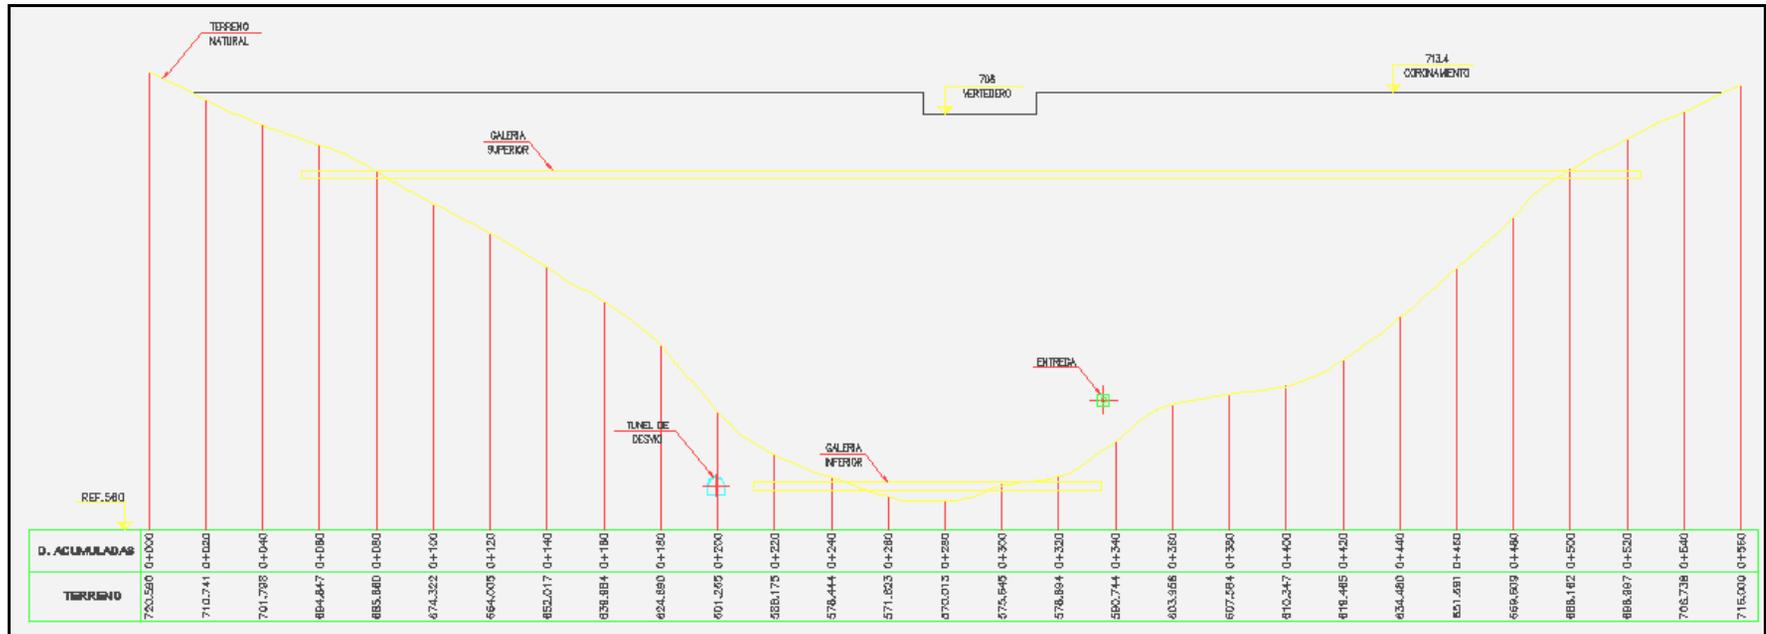
Figura 3-1 Perfil topográfico longitudinal del eje del muro.

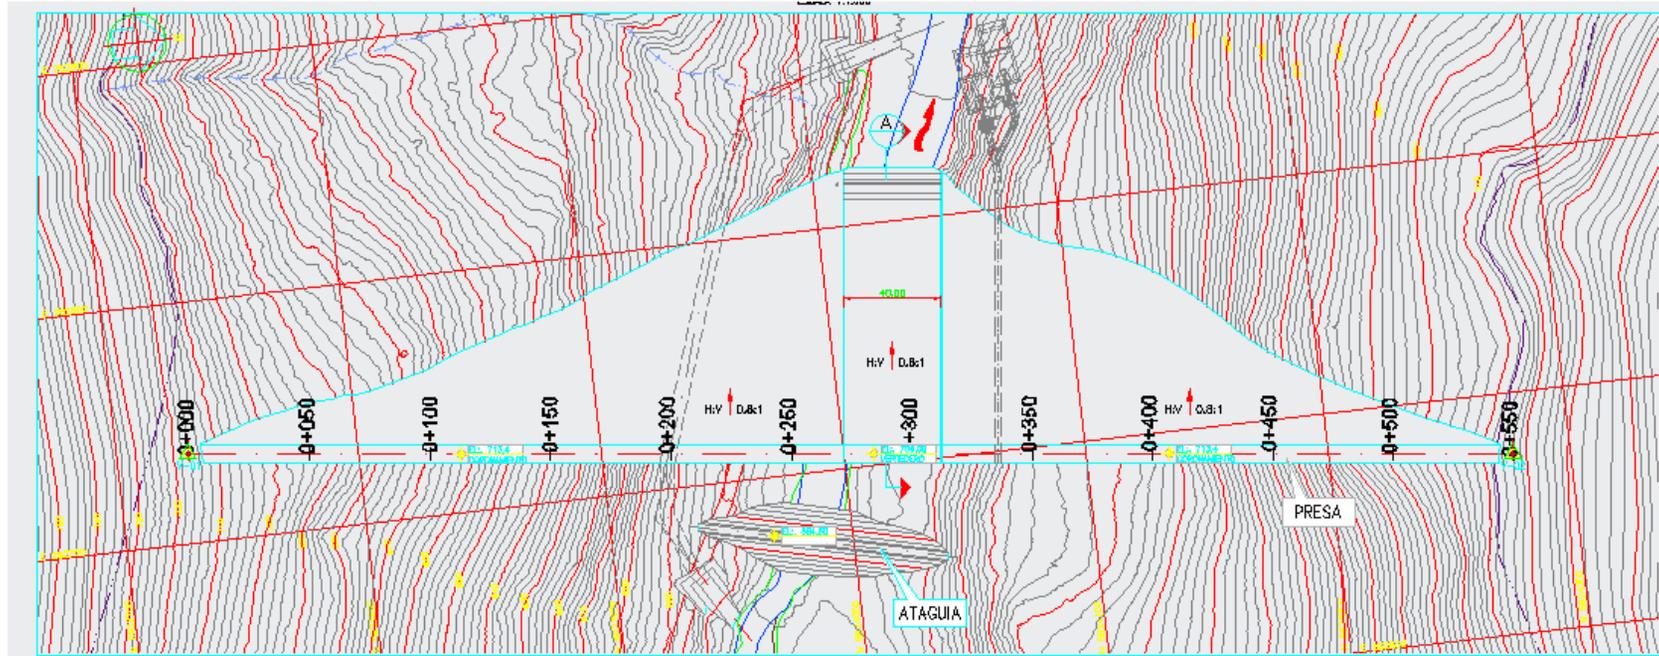
Figura 3-2 Perfil topográfico transversal del muro.

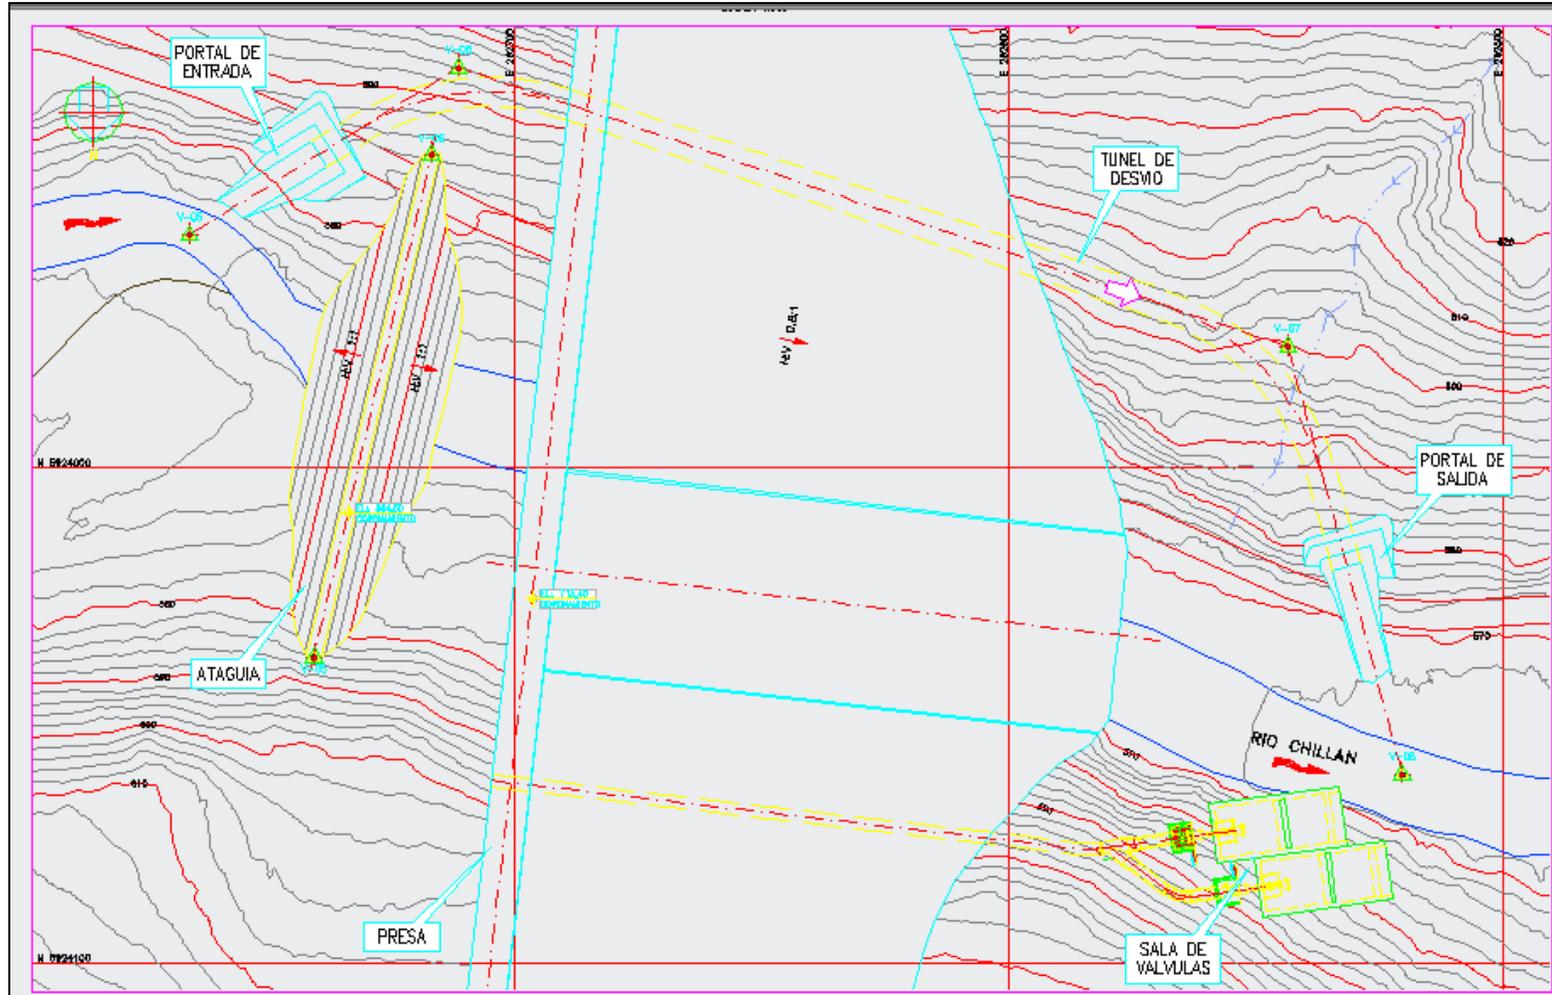
Figura 3-3 Planta con obras Anexas del Embalse.

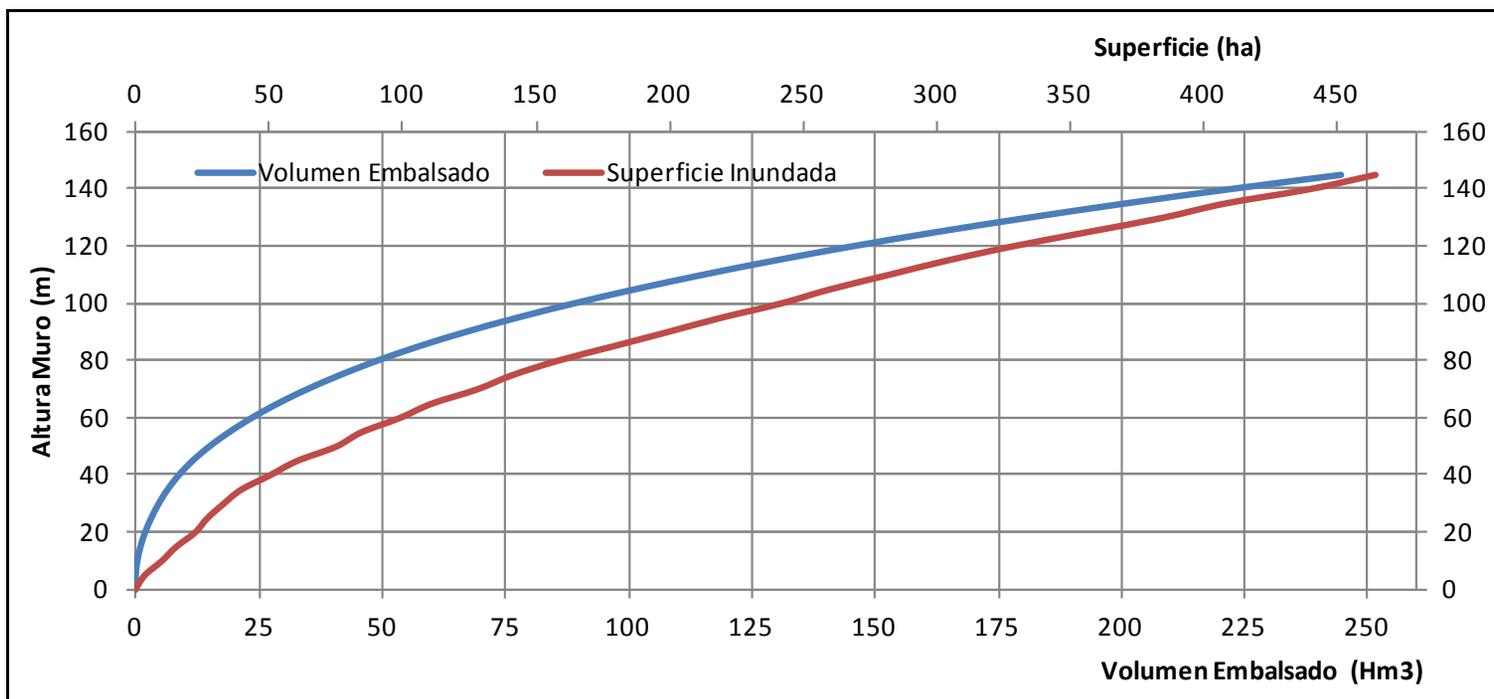
Gráfico 3-1. Curva de Capacidad

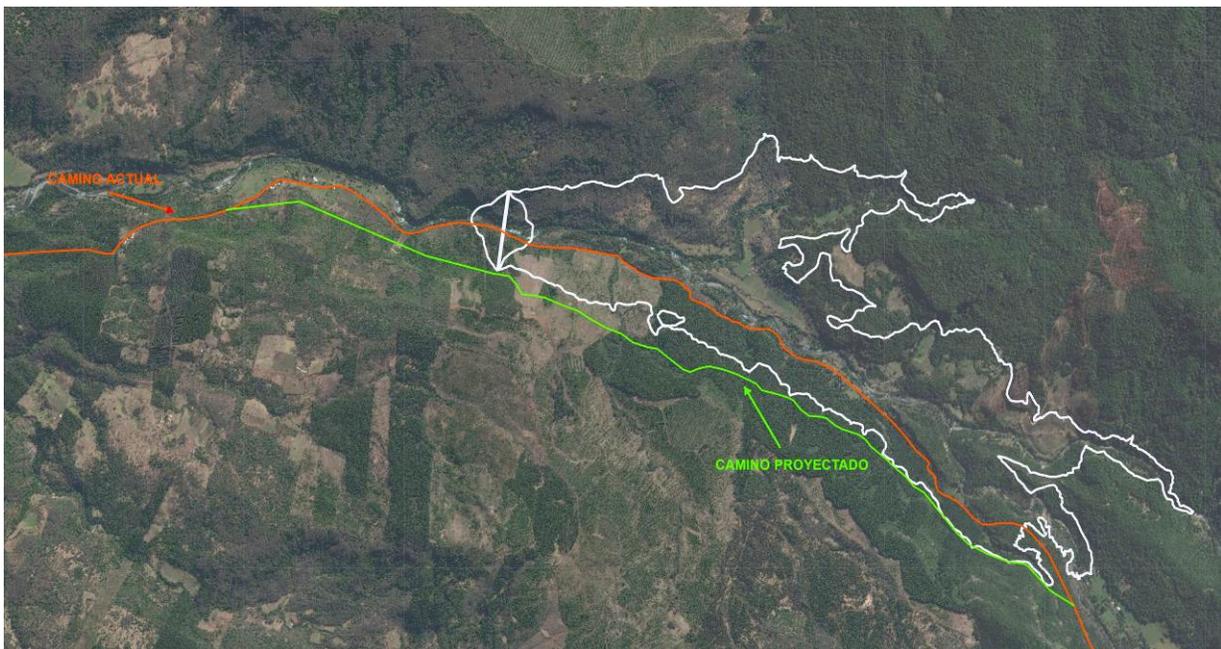
Figura 3-5. Ubicación nuevo camino proyectado

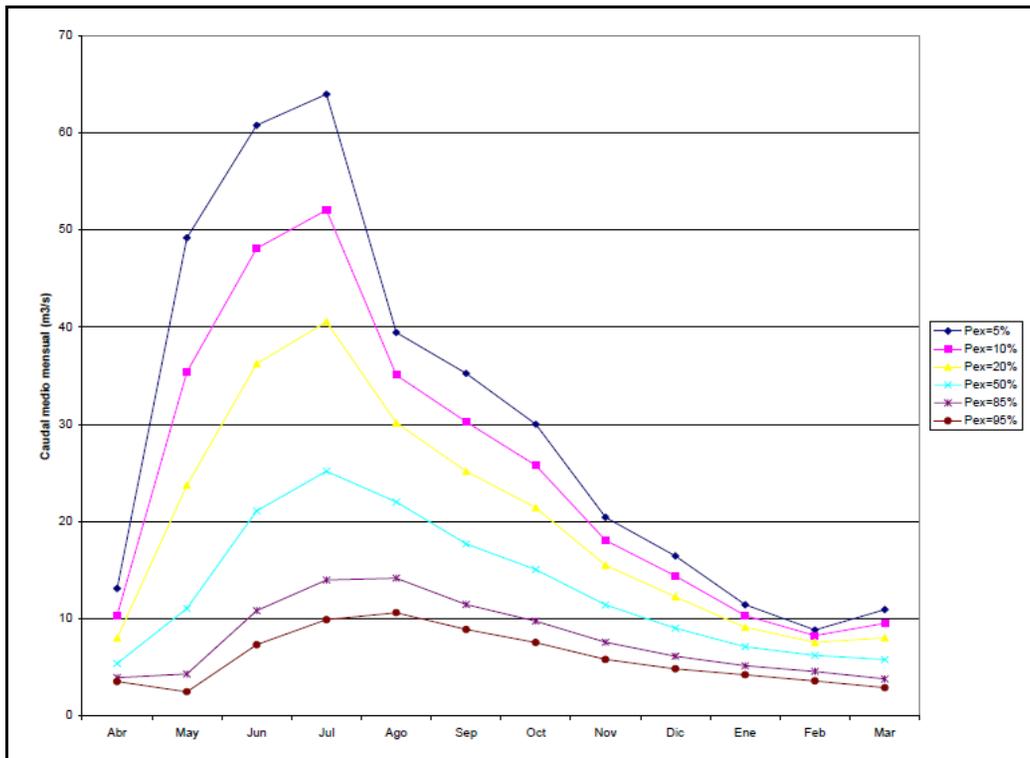
Gráfico 4-1. Curva de Variación Estacional Río Chillán en Esperanza

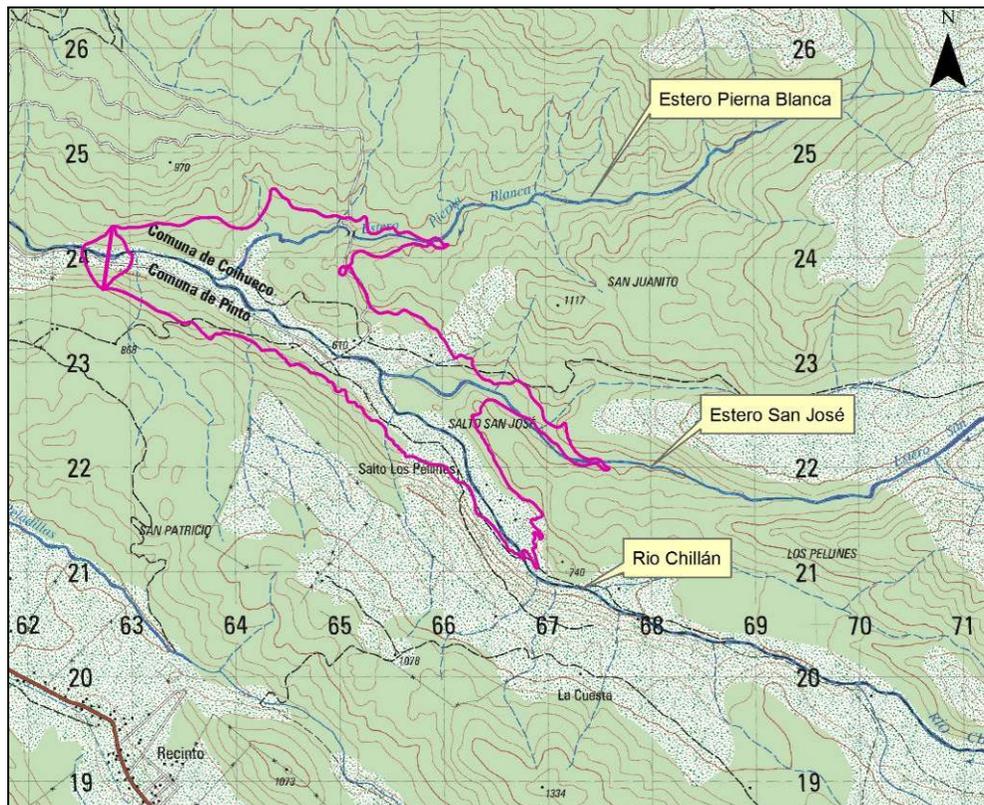
Figura 4-6. Afluentes hídricos en el área del Proyecto.

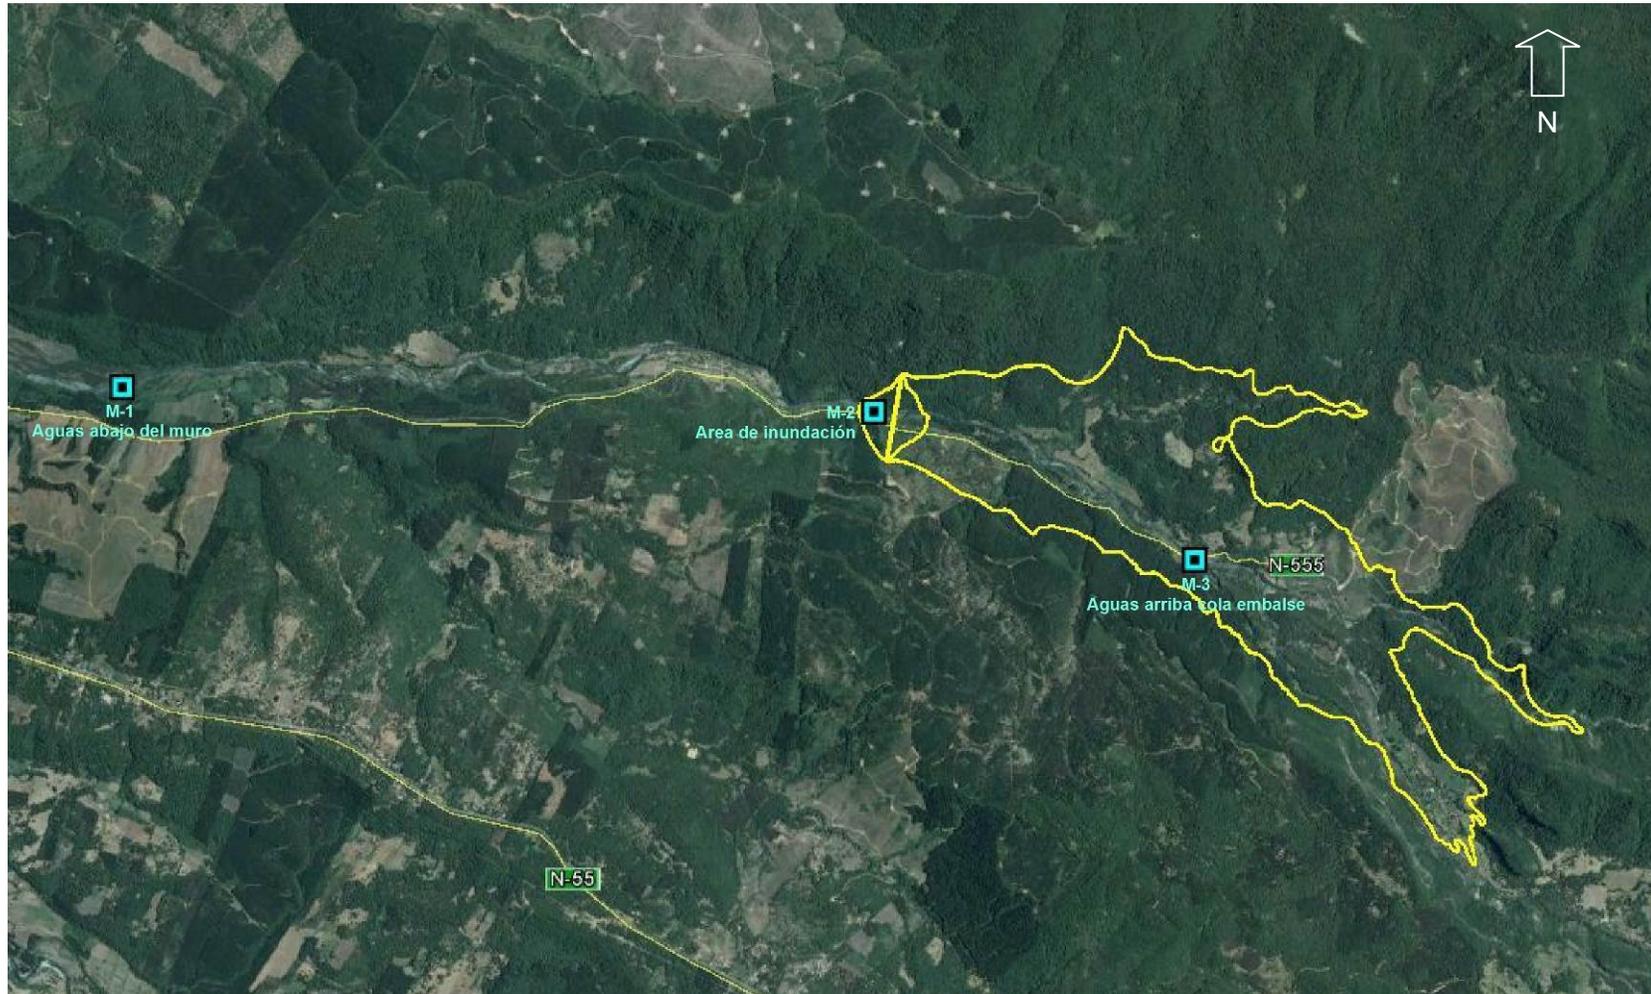
Figura 4-7: Ubicación de estaciones de muestreo calidad de aguas

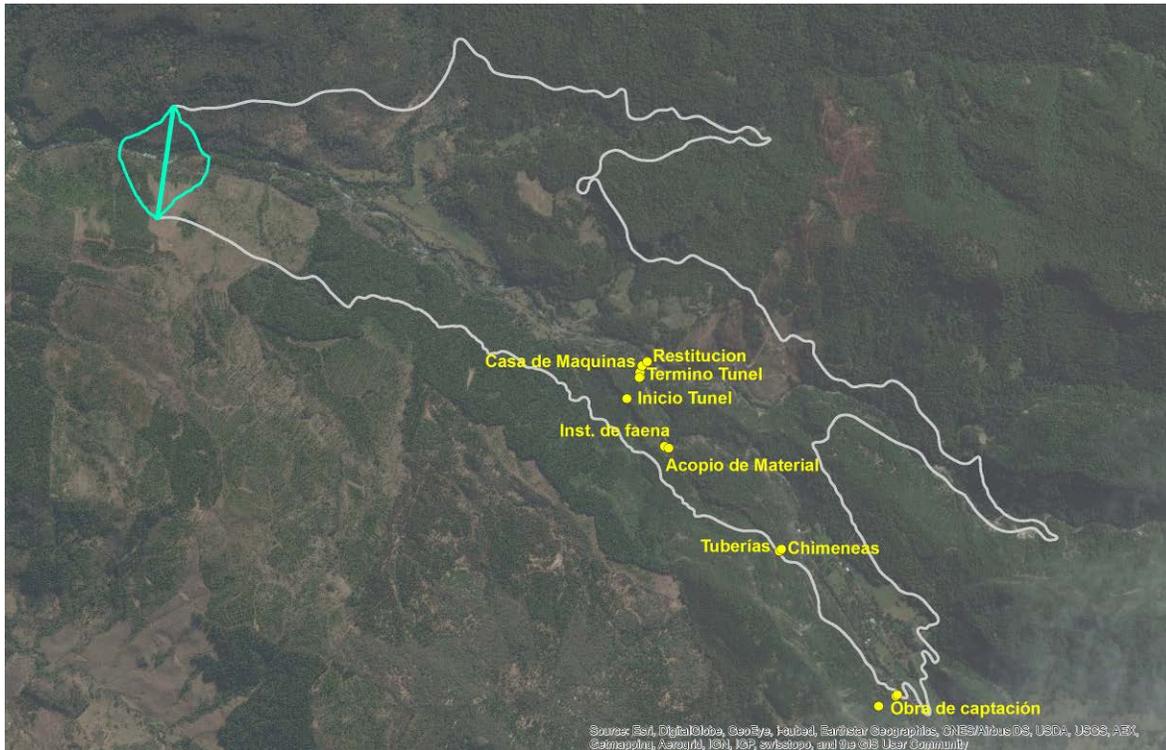
Figura 4-10. Obras proyectadas del proyecto “Mini Central Hidroeléctrica Río Chillán”
