# Comisión Nacional de Riego

## INFORME FINAL

**Proyecto: “Capacitación y Generación de  
Capacidades en Riego para la Comuna de  
Portezuelo, VIII Región del Bío Bío”**

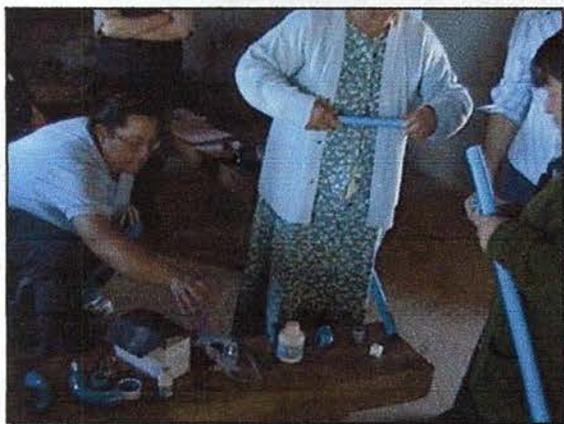
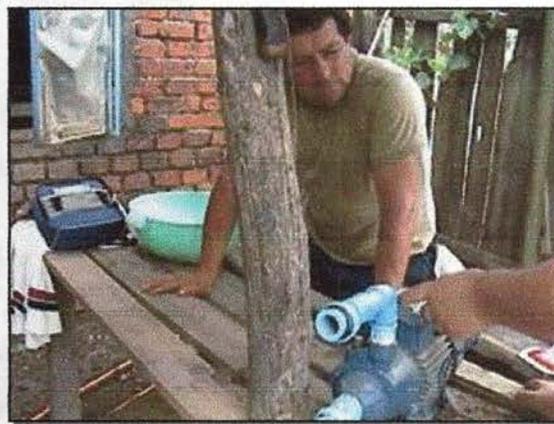
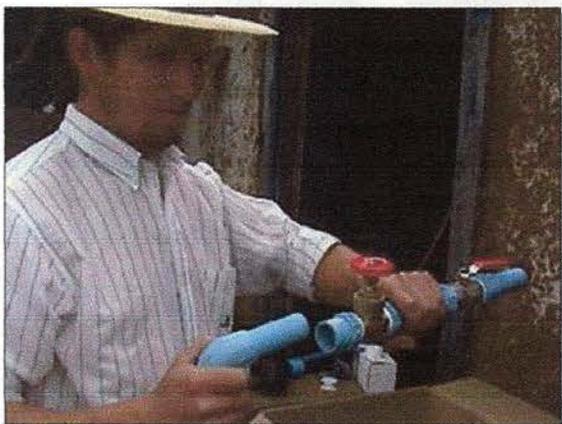
Este módulo fue en su mayor parte práctico, ya que a medida que se iban dando a conocer los componentes de un sistema de riego, los agricultores los iban observando en las muestras que se les entregó. Además se finalizó con una actividad en la cual se invitó a armar un sistema de riego con el armado de piezas respectivas. Se trabajó especialmente con agricultores que nunca habían realizado una mantención, las que generalmente fueron mujeres.

Teórico:	Práctico:
<p>Componentes de un sistema de riego localizado</p> <ul style="list-style-type: none"><li>✓ Cabezal de Bombeo</li><li>✓ Red Hidráulica</li><li>✓ Tipos de piezas o fittinería para armar sistemas de riego</li></ul> <p>Operación y mantención de un sistema de riego</p> <ul style="list-style-type: none"><li>✓ Bombas</li><li>✓ Filtros</li><li>✓ Tuberías</li><li>✓ Emisores</li></ul>	<ul style="list-style-type: none"><li>✓ Completar y entregar esquema de sistema de riego en aula y predio</li><li>✓ Realizar mantención de sistema riego en predio</li></ul>

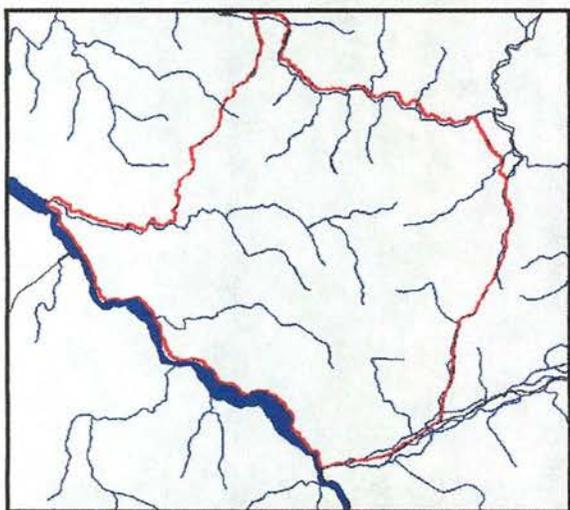
En la siguiente figura se puede apreciar el límite comunal de Portezuelo y sus principales afluentes.

A pesar que los ríos Itata y Ñuble limitan en parte de la comuna, la mayoría de los agricultores ribereños no pueden utilizar sus aguas por no tener derechos de aprovechamiento legalmente constituidos, ya que ambos cauces se encuentran oficialmente "agotados".

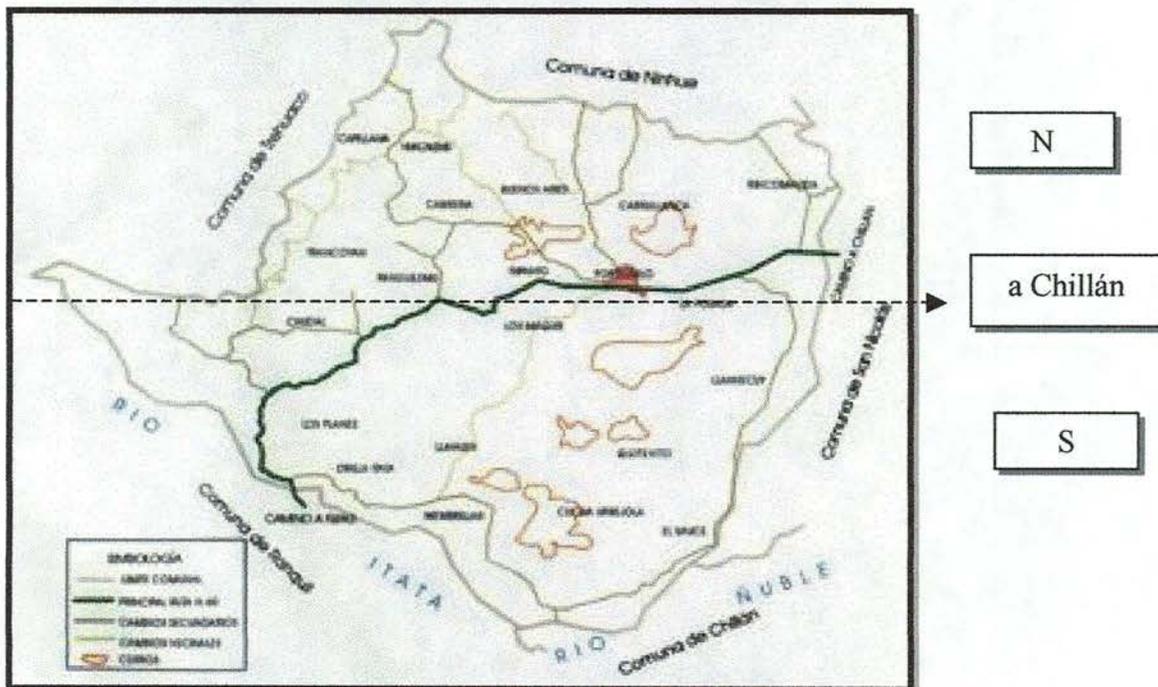
Para efectos metodológicos, Portezuelo desde el punto de vista geográfico, se puede dividir en dos sectores: Portezuelo Norte y Portezuelo Sur, ambos separados por el camino principal a Chillán.

Estos sectores muestran características diferentes en cuanto a disponibilidad de recursos hídricos, desde ya escaso en ambos lugares. De acuerdo a un estudio realizado por el equipo base del Programa, entre los agricultores del Prodesal, el caudal promedio entre los agricultores del sector norte de la comuna es de 0.2 lt/seg, mientras que en el sector sur se promedia 0.8 lt/seg, cantidad que permite formular proyectos productivos con riego.

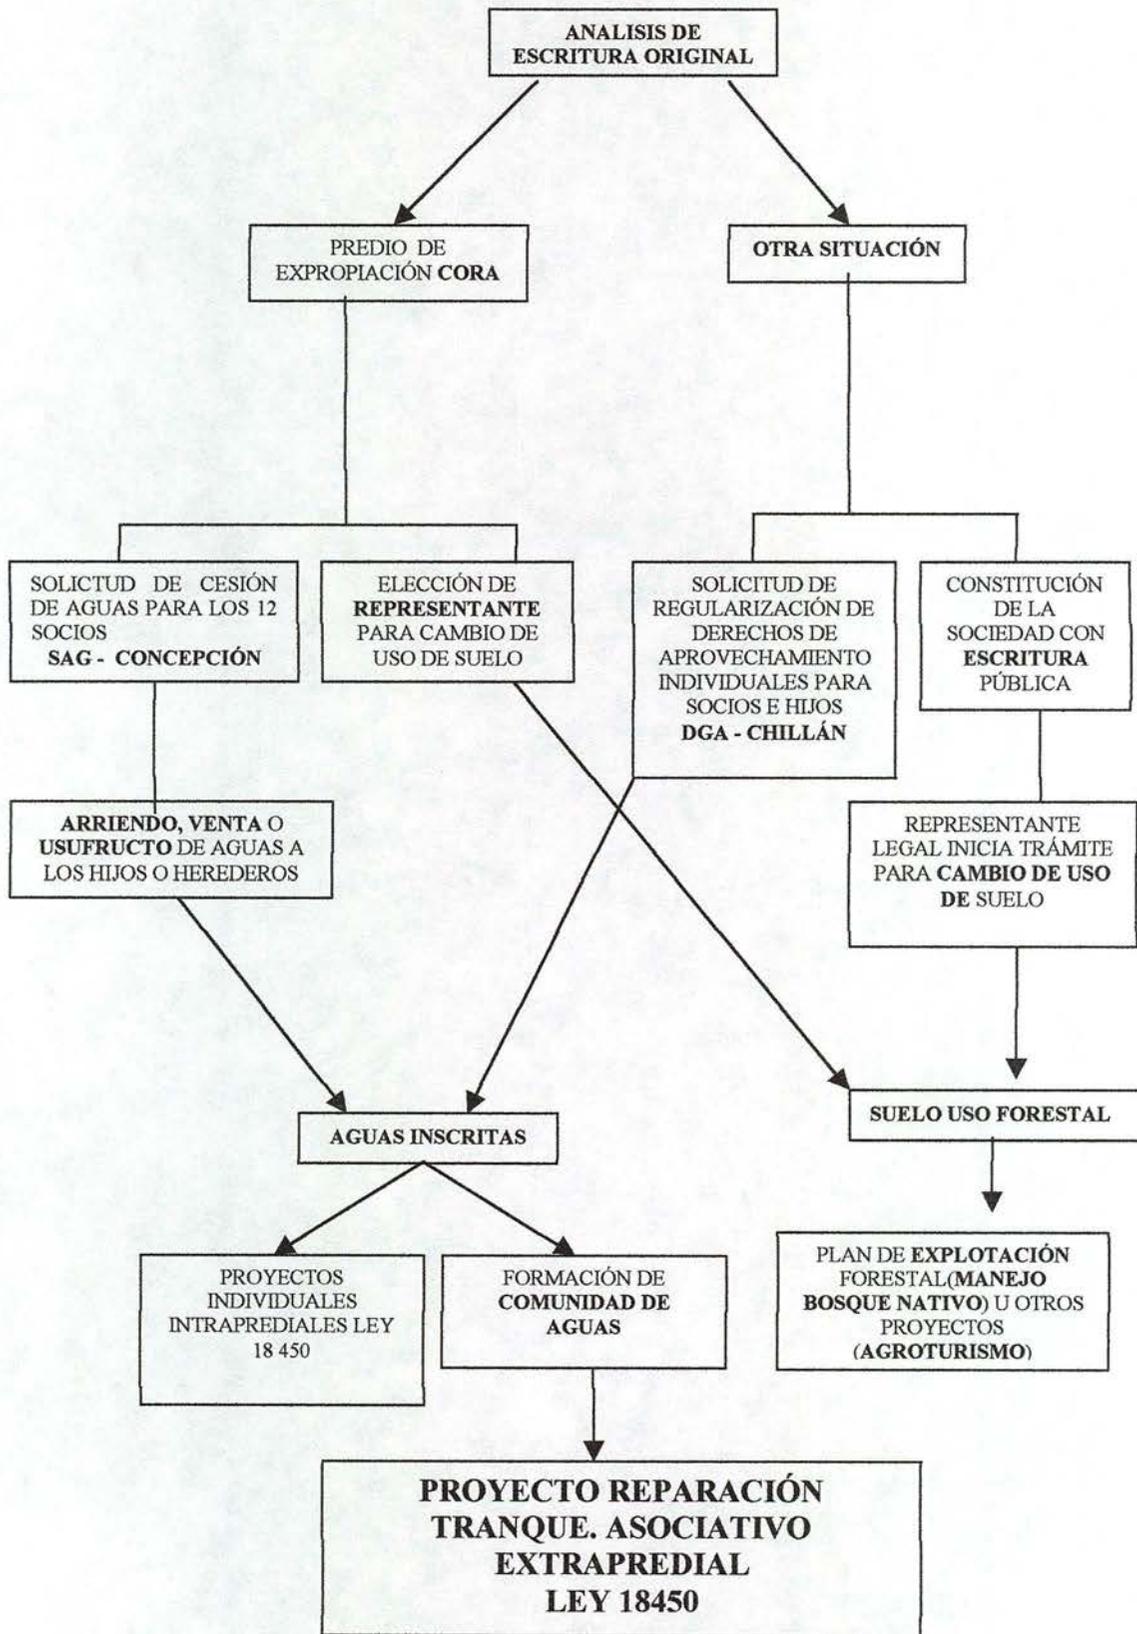
Estas actividades se pueden resumir en el siguiente esquema:

A través del Programa de Comunas Pobres, el equipo identificó las actividades que se deben realizar para que los agricultores de esa localidad puedan acceder a los beneficios otorgados por la Ley para reparar el tranque y acceder a nuevos sistemas de riego.

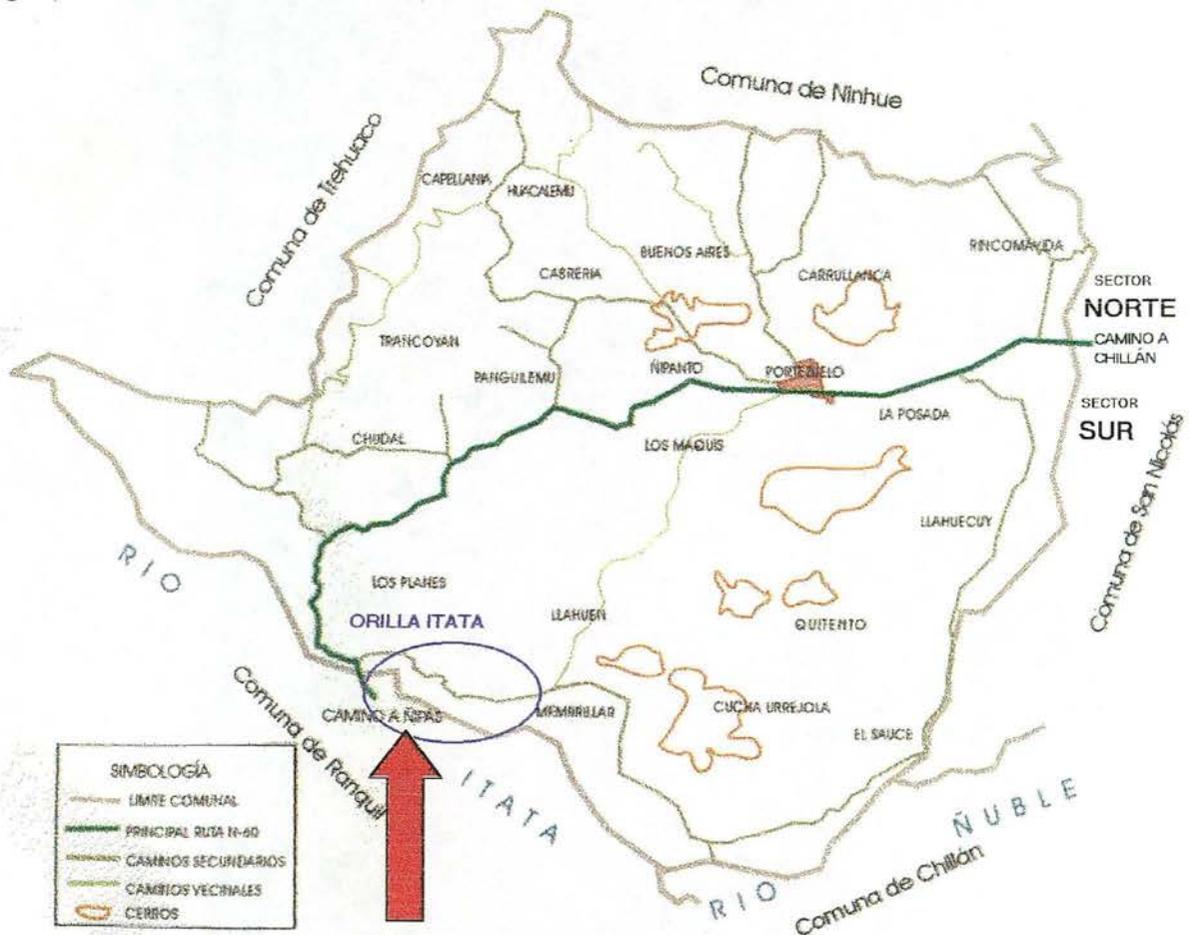
Fig 1: Sector Orilla Itata, comuna Portezuelo

Una parte de este 10% de suelos aptos para la agricultura se encuentra en la localidad de "Orilla Itata", sector ubicado en el límite sur de la comuna, ribereño al río Itata y que se extiende desde el puente Ñipas por el oeste hasta el sector de Membrillar por el este (ver fig. 1)
