**ESTUDIO BÁSICO
“ANÁLISIS DE ALTERNATIVAS PILOTO
DE RECARGA ARTIFICIAL CHACABUCO-POLPAICO”**

INFORME FINAL

Santiago, marzo de 2015

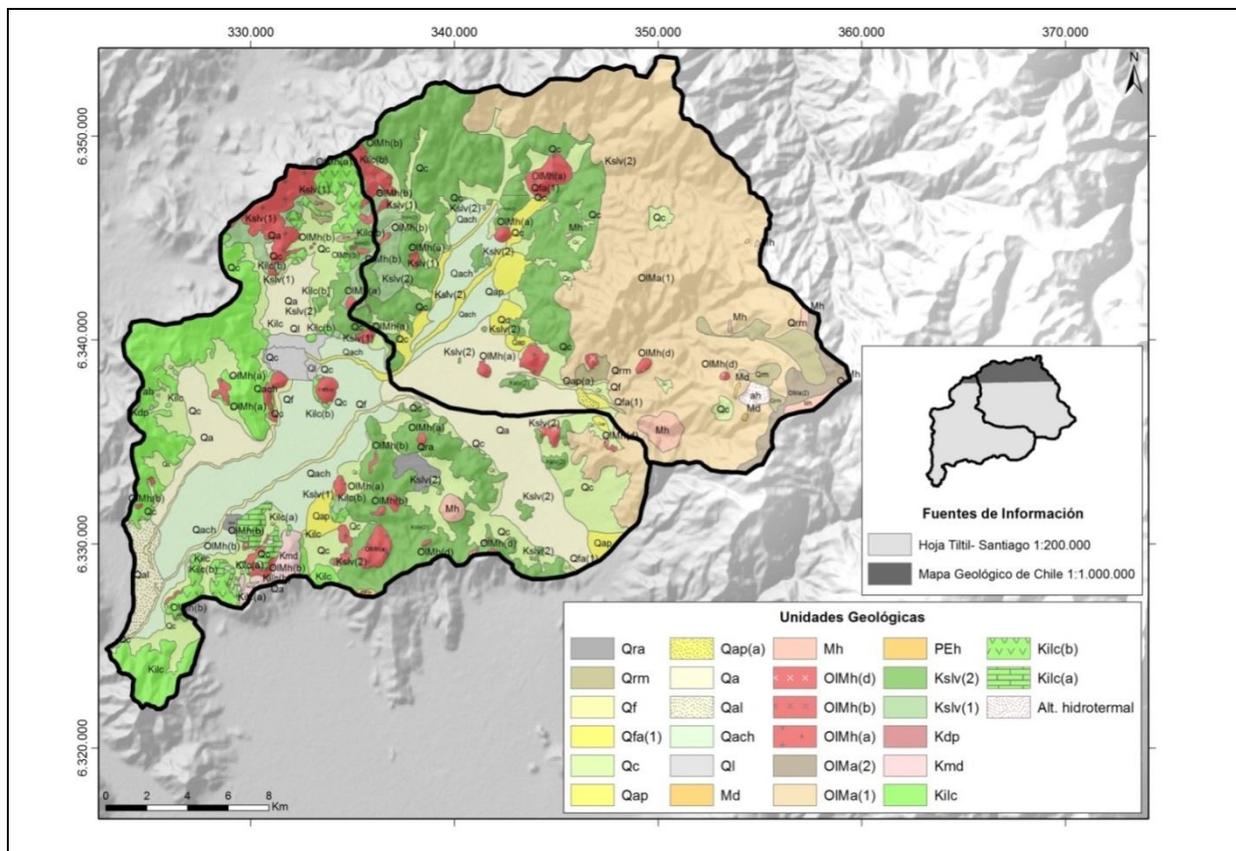
Figura 3-2: Geología del área de estudio

La geología del área de estudio proviene de la carta geológica 1:100.000 Área Tiltil-Santiago (SERNAGEOMIN, 1999) (Figura 3-2). Este mapa muestra un dominio de rocas volcanoclásticas cretácicas y eocenas, cortadas por intrusivos de edades cretácicas a miocenas. Estas unidades se encuentran formando los principales cerros del área de estudio. Hacia los sectores más bajos en cota, cubriendo las unidades más antiguas, se observan depósitos no consolidados asignados al cuaternario. A continuación se describen brevemente estas unidades.

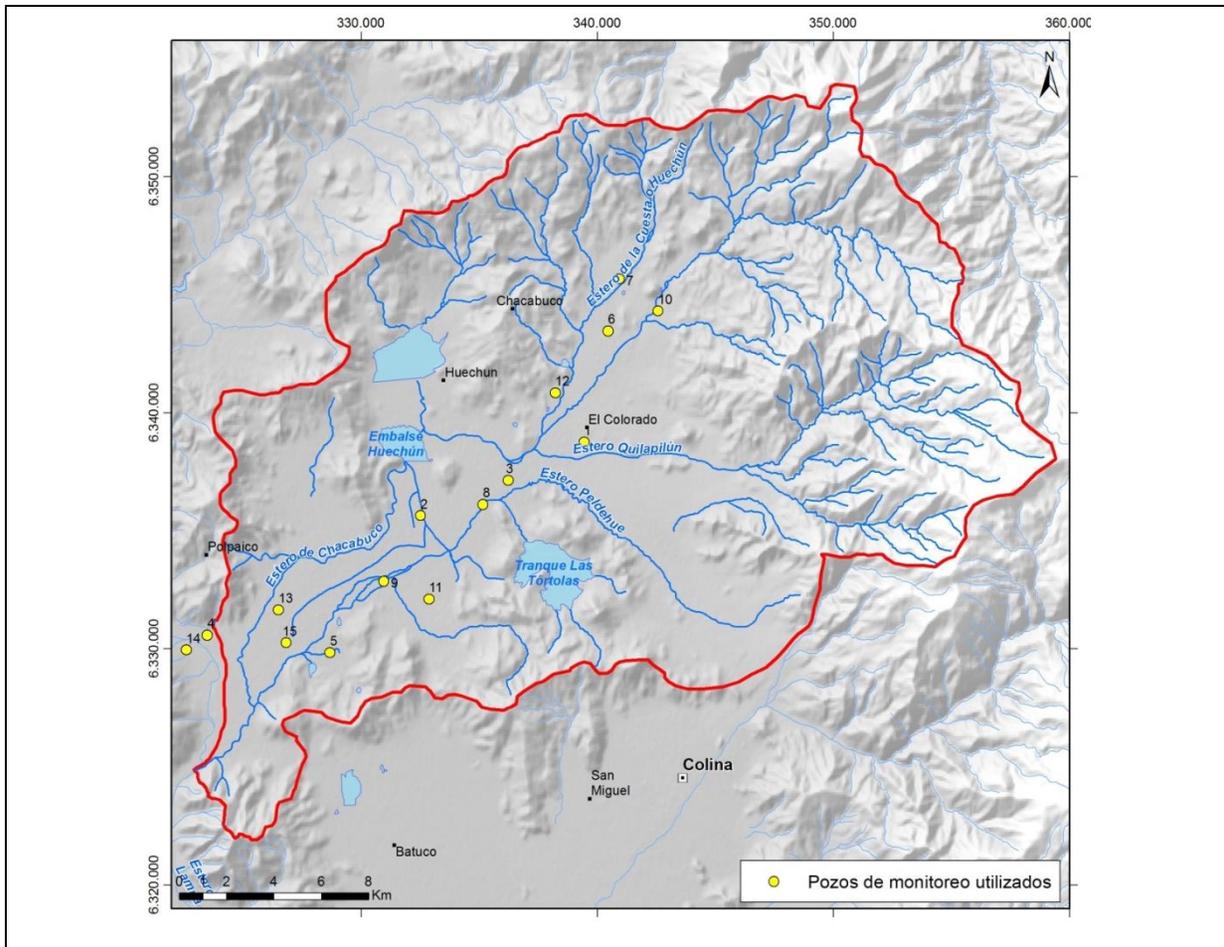
Figura 3-10: Estaciones de monitoreo en el sector de estudio

Para el sector de Chacabuco, se seleccionaron 4 estaciones de monitoreo (Fundo Los Talaveras (Nº4), Hacienda Chacabuco (Nº10), Fundo Los Tahuretes (Nº6) y Los Guayacanes (Nº12) (Figura 3-10) (Tabla 3-13) (Anexo C).

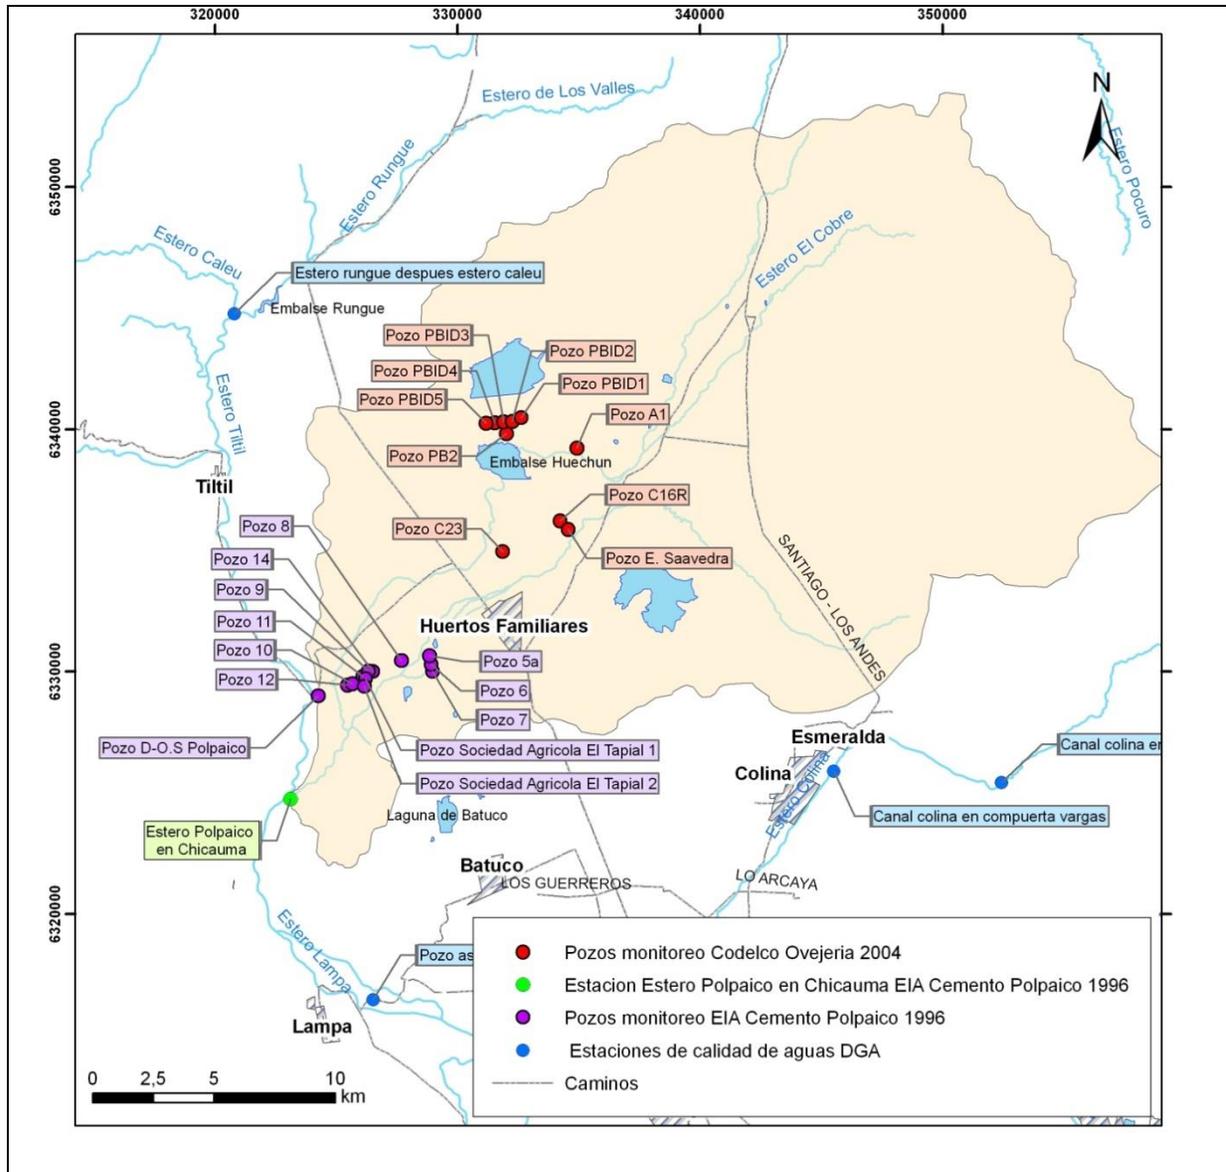
Figura 3-16: Estaciones de calidad química DGA y mediciones de estudios existentes

La Figura 3-16 presenta la ubicación de las estaciones de calidad DGA junto a la ubicación de información existente de calidad química proveniente de los estudios mencionados. Como se aprecia, la información disponible se concentra en la mitad occidental del área de estudio.

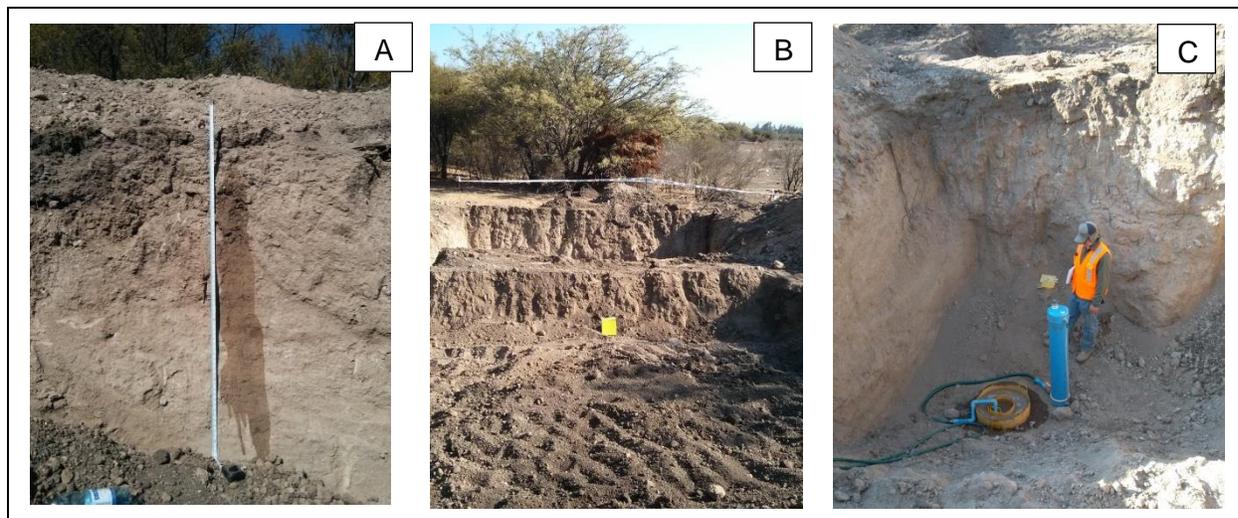
Figura 4-4: Trabajos en terreno- Sector Casas de Chacabuco

Nota: A. Calicata 1, con profundidad inicial de 2 m.
 B. Calicata 2 (50 cm) en vista principal con calicata 1 (3,5 m) en el fondo, vista al sur.
 C. Prueba de infiltración en calicata 1, 3,5 m de profundidad.

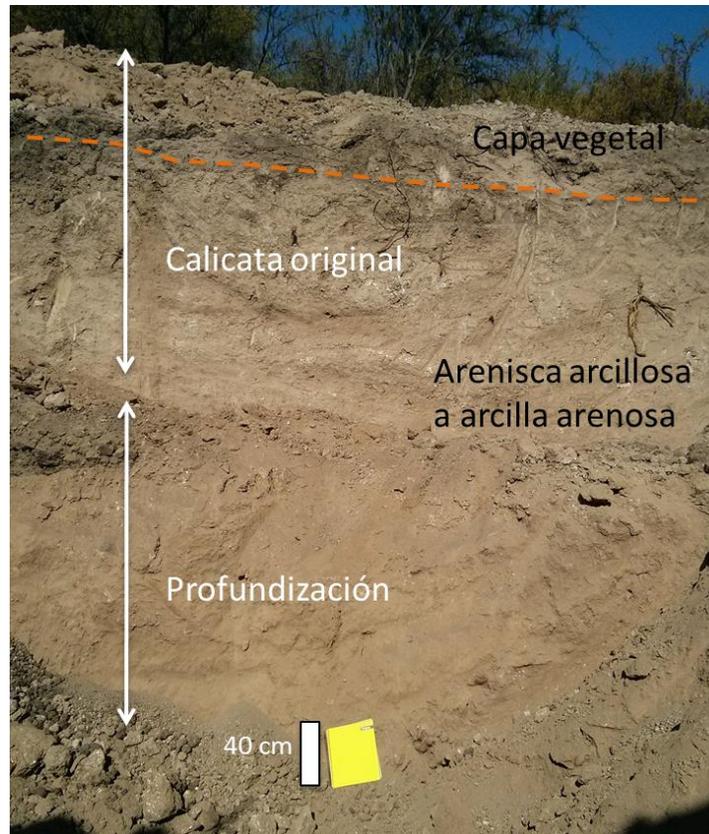
Figura 4-5: Calicata 1, sector Casas de Chacabuco con estratigrafía descrita

Según el análisis estratigráfico realizado para el sector Casas de Chacabuco en el capítulo 3.5.2.2.1, este sector presenta un predominio de material arcilloso en los primeros 35-40 m bajo la superficie. Específicamente, el pozo Corfo N° 18 Hacienda Chacabuco, aproximadamente 1 km al sureste de las calicatas (Figura 4-1), muestra 34 m de greda bajo los cuales se disponen arenas que albergarían el acuífero.

La información anterior indicaría que la capa de arenisca arcillosa a arcilla arenosa identificada en las calicatas se podría extender hasta los 34 m de profundidad. Según comunicación personal del dueño del predio, Rodrigo Andai, esta potente capa de arcilla disminuiría en espesor desde la zona del pozo hacia el sector de las calicatas (de sur a norte), pero la única forma de comprobar esto sería perforando en esta zona.

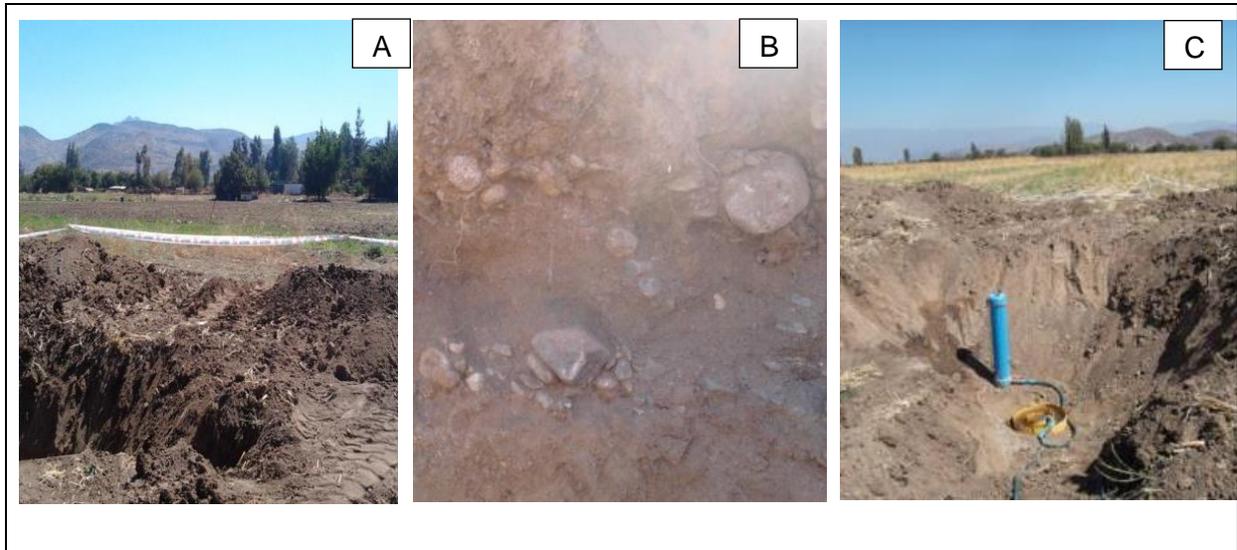
Figura 4-6: Trabajos en terreno- Sector El Colorado

Nota: A. Excavación de calicata 1.
B. Gravas presentes en calicata 1.
C. Prueba de infiltración en calicata 1, 2 m de profundidad.

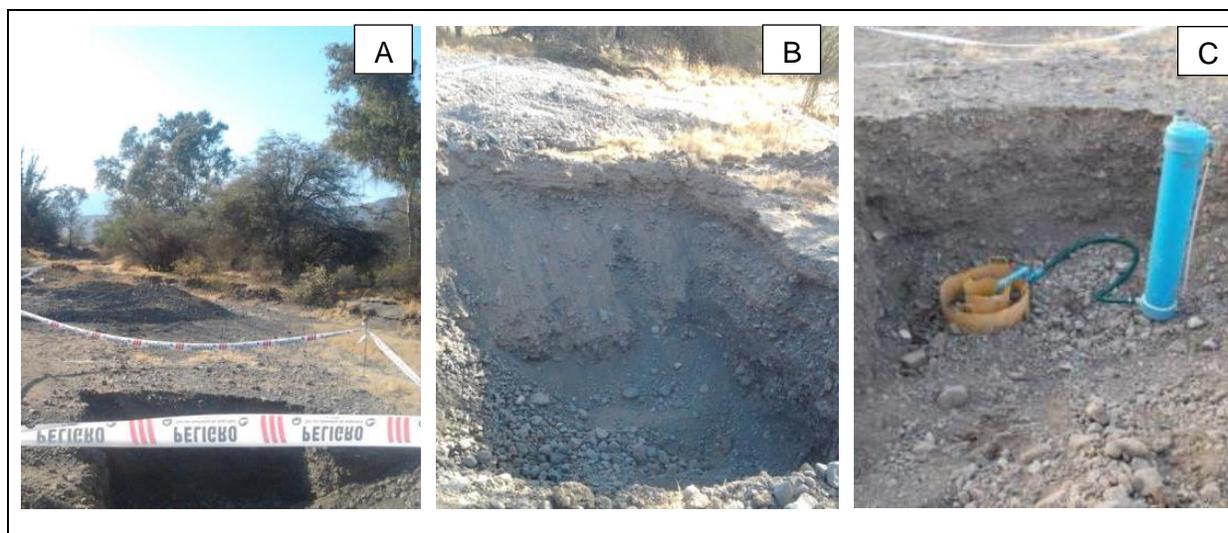
Figura 4-7: Trabajos en terreno- Sector Huechún

Nota: A. Excavación de calicata 1.
B. Excavación de calicata 2.
C. Prueba de infiltración en calicata 2, 1 m de profundidad.

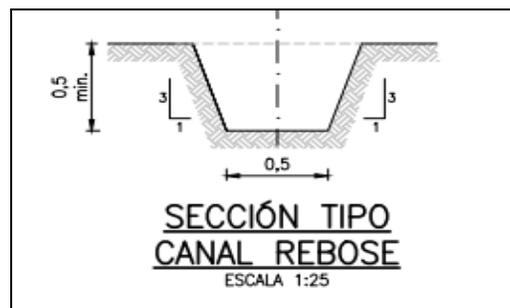
Tabla 6-7: Esquema canal de rebose

Por posibles emergencias se construyó un canal de descarga de aproximadamente 33,5 m de largo y un ancho de 0,6 m. La descarga se realizó al camino proyectado que se encuentra aguas abajo de los pozos de monitoreo. Se estimó que en el caso de haber remanentes descargados a este camino, éstos no infiltrarían al acuífero debido al estrato arcilloso superficial.

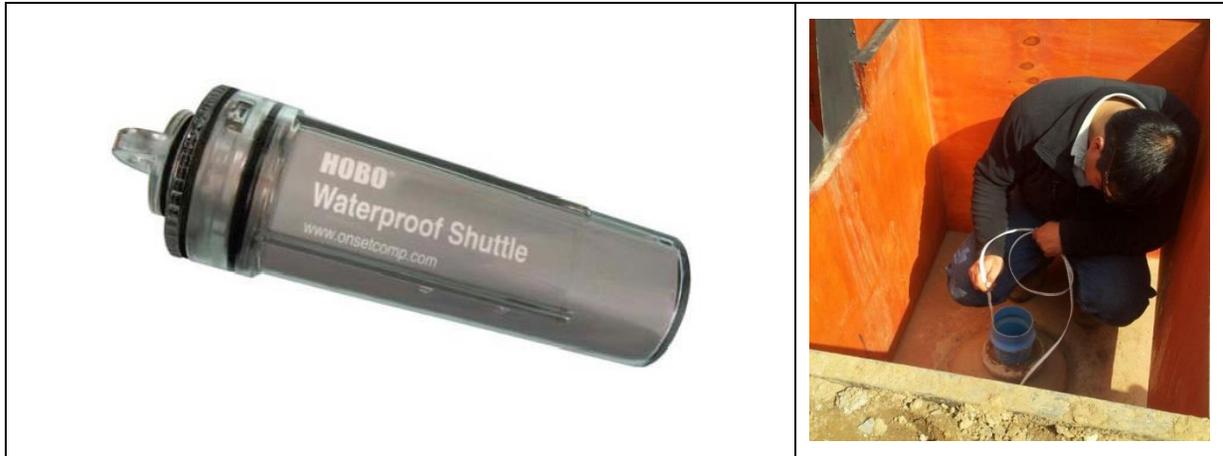
Figura 6-11: Equipo usado para la medición de niveles e instalación en el pozo CH-01

Nota: Imagen a la izquierda foto del producto e imagen a la derecha instalación en el pozo PO-1
Fuente: Catálogo del equipo y elaboración propia

El producto y su ubicación se presenta en la Figura 6-11 y en el Anexo M se encuentra el catálogo asociado al producto.

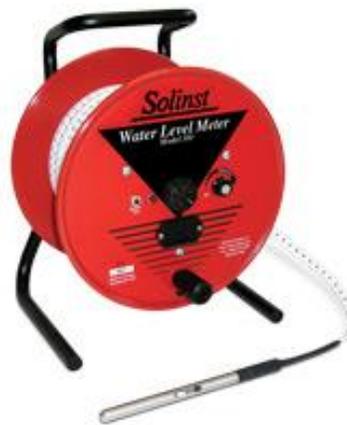
Figura 6-12: Pozómetro para medir profundidad del agua subterránea en pozos

Adicionalmente se realizó medición de la profundidad del agua subterránea de manera manual a través de un pozómetro. Información que fue utilizada para validar los datos obtenidos con los transductores de presión, ver Figura 6-12

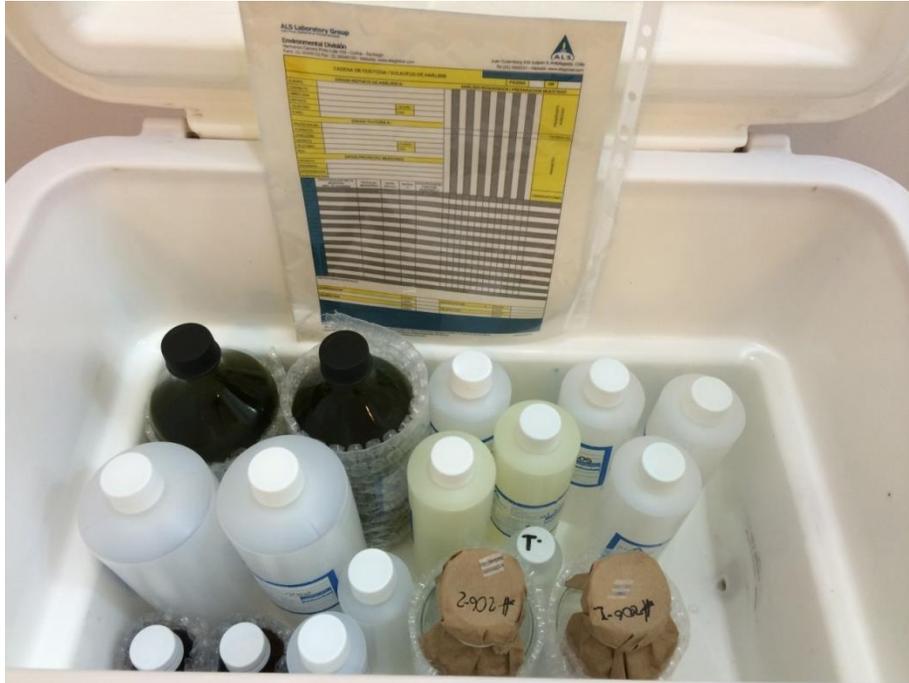
Figura 6-14: Equipo para muestreo hidroquímico.(Set B)

El muestreo lo realizó personal de GeoHidrología y las muestras fueron enviadas antes de 24 horas al laboratorio para la realización de sus análisis. En la Figura 6-14 se presenta el equipo (nevera y frascos) utilizado en terreno.

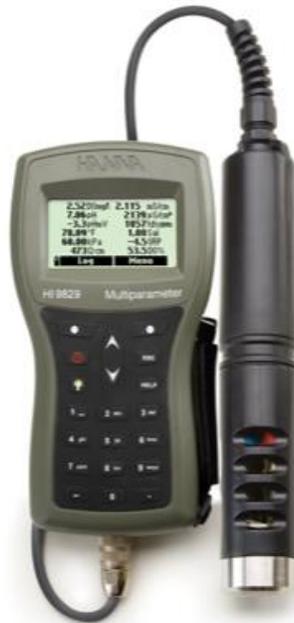
Figura 6-15: Equipo de medición multiparámetros

La Figura 6-15 presenta una fotografía del equipo y el catalogo se incluye en el Anexo M.

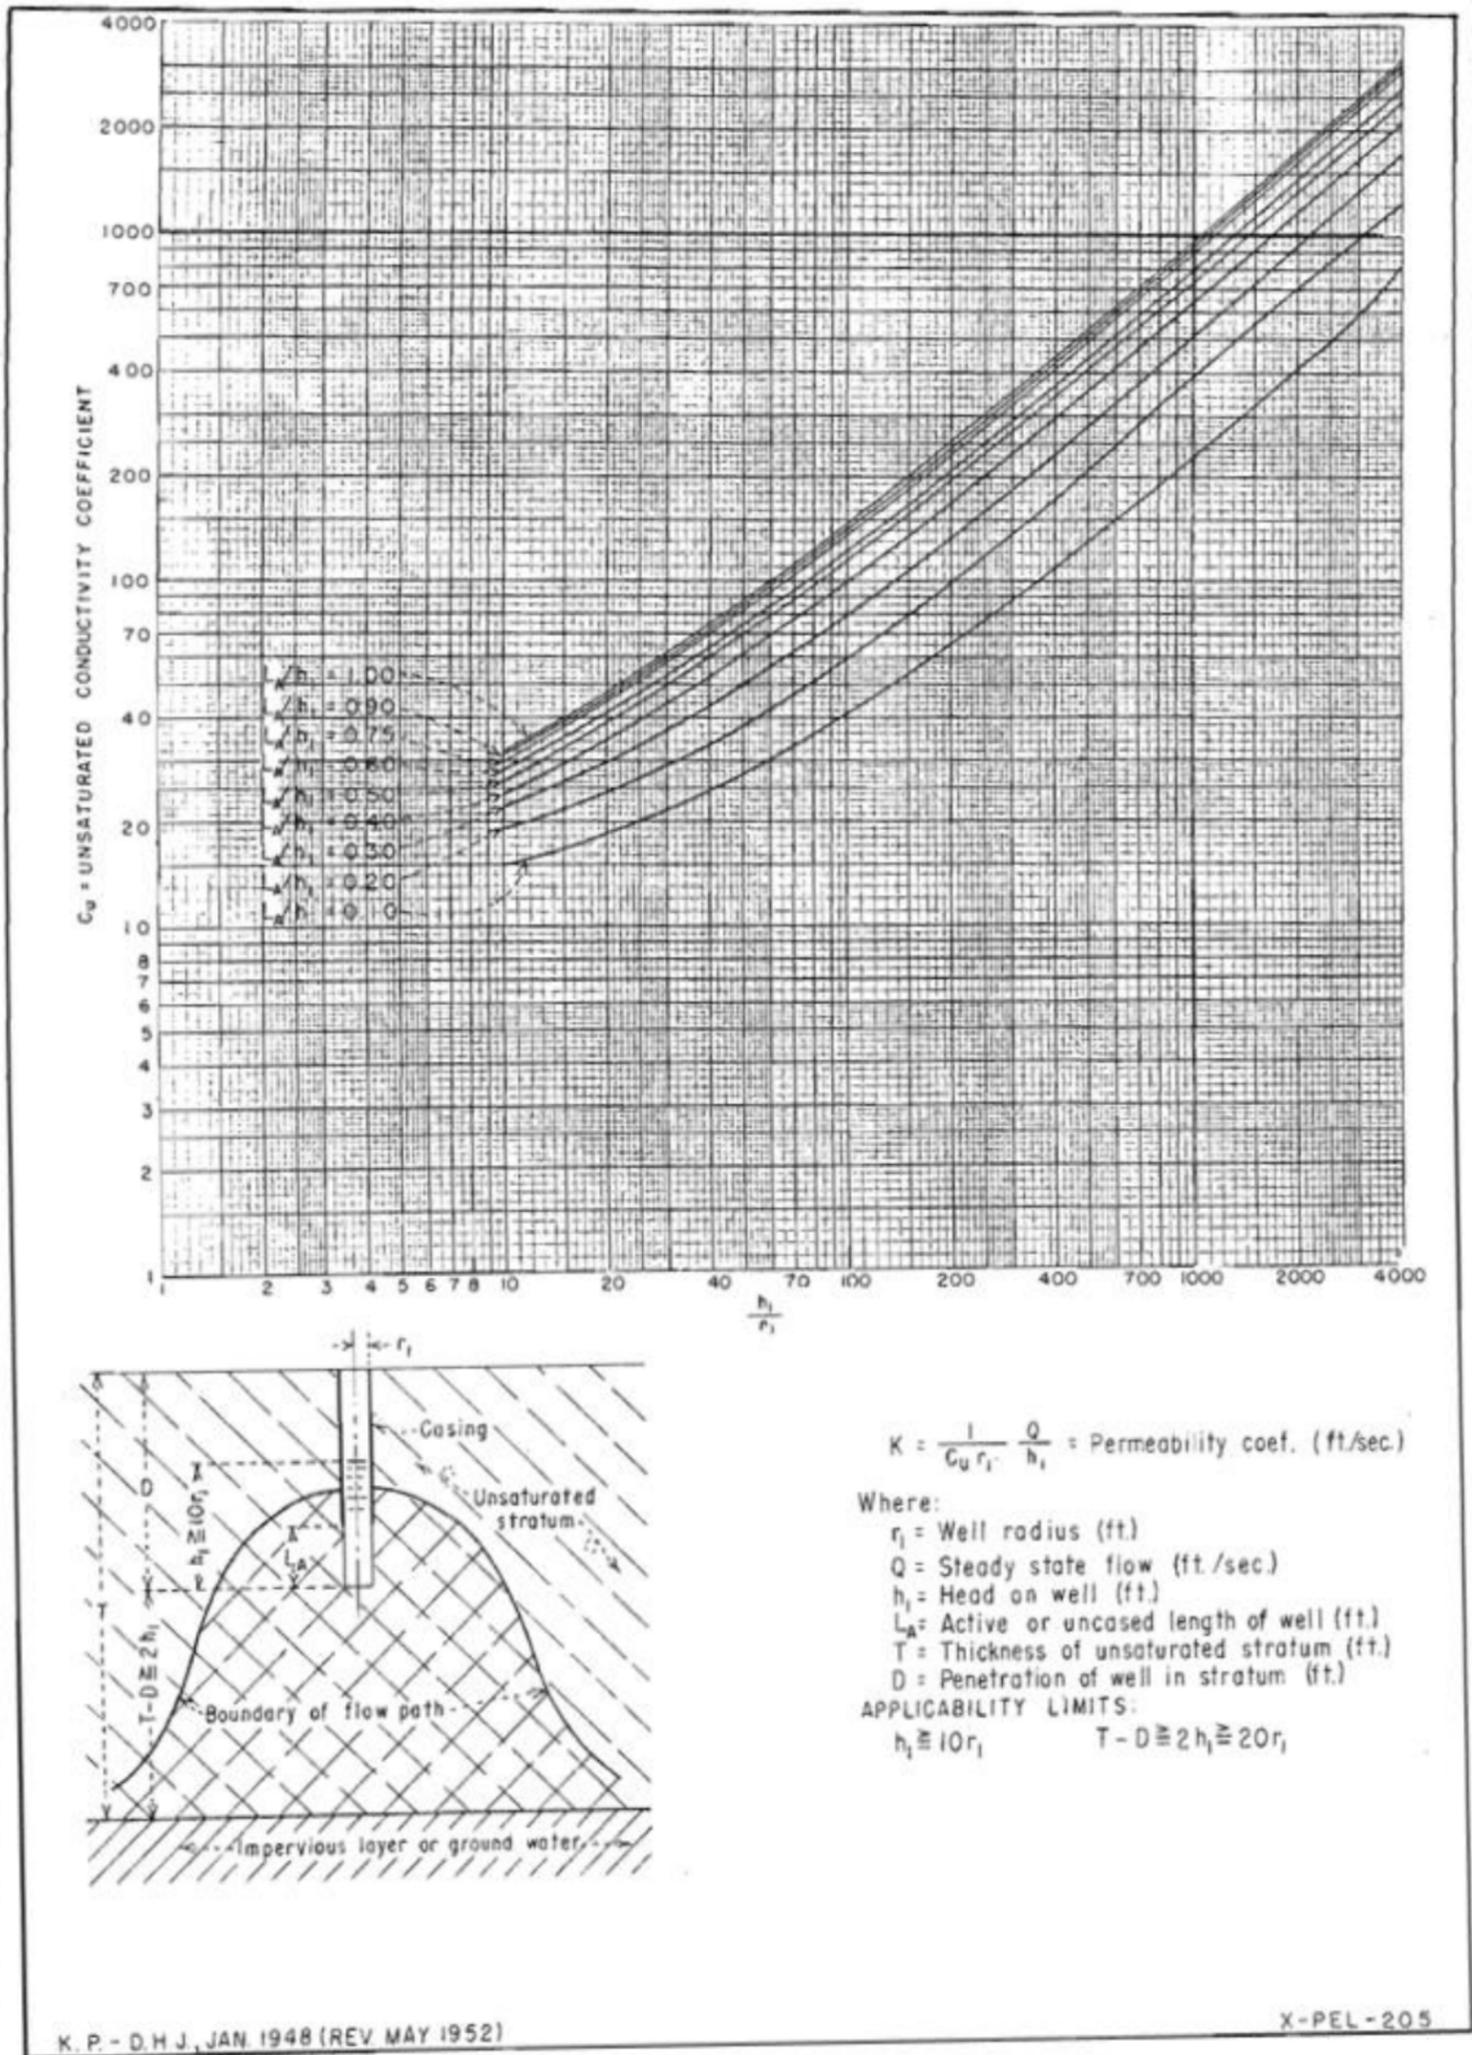
Figura 7-2: Gráfico para obtención del coef. conductividad no saturada, C_u , Zagar (1953).

Figure 43 - Conductivity Coefficients for Permeability Determination in Unsaturated Strata with Partly Penetrating Cylindrical Test Wells.
