**ESTUDIO DE CATASTRO E INSPECCION PRELIMINAR  
DE EMBALSES SEGUNDA ETAPA  
REGION METROPOLITANA**

**INFORME FINAL**

**CATASTRO DE EMBALSES MAYORES**

**S.I.T. N°29**

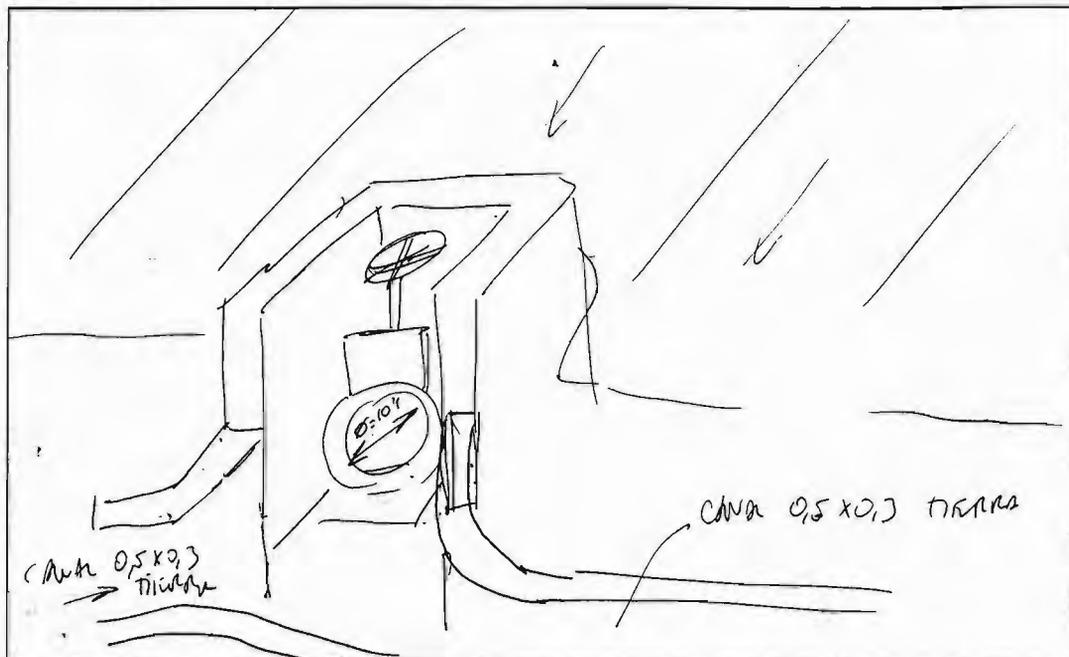
Croquis obras de evacuación

MUCHO MAL ESTADO ESTADO SATURACION BASTA EN SECCION VALVULAS, POREA CON VELOCIDAD PERO NO EMBOCADA EXISTEN VIVIENDAS MUY CERCA EN UNA RESERVA DE ACUAFUENTO. EL ESTERO STA MUY CERCA PERO MUY CERCA, POR LO QUE DEBE CONSIDERARSE COMO CAUCE SECUNDARIO

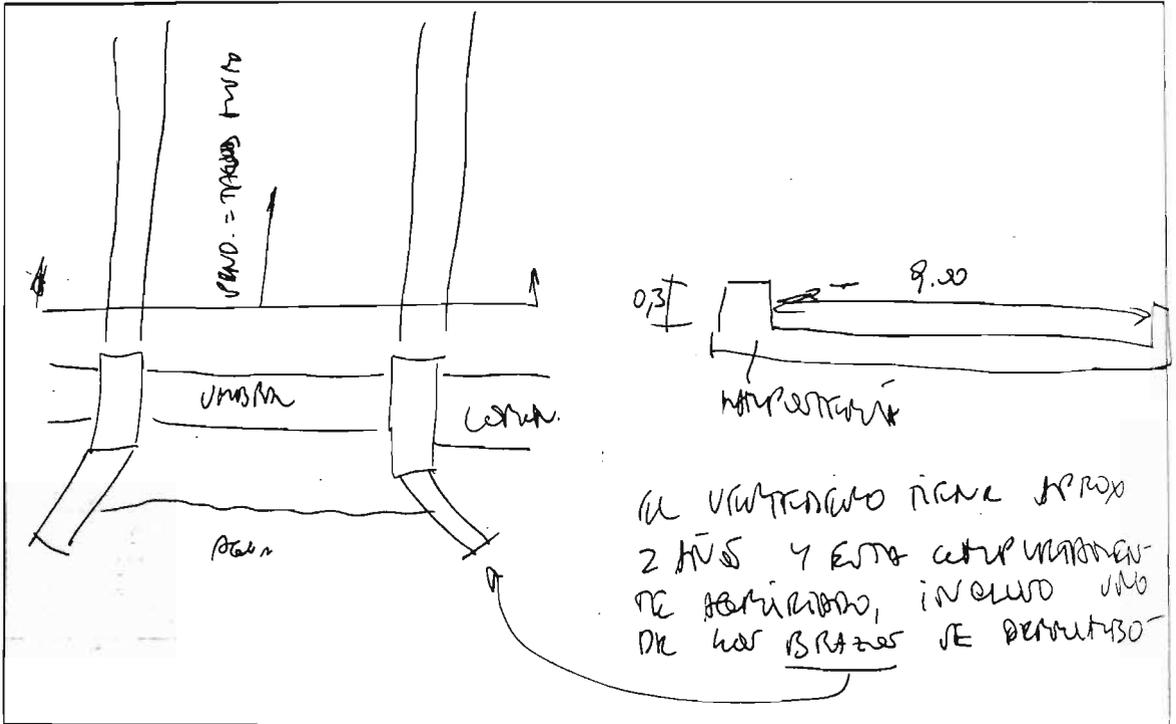
## Croquis obras de evacuación

El estado de gran deterioro, el tubo ~~de~~ deteriorado está severamente deteriorado por el crecimiento de vegetación por la excavación que se hizo por el tubo ~~de~~ como consecuencia de la ausencia del estribo

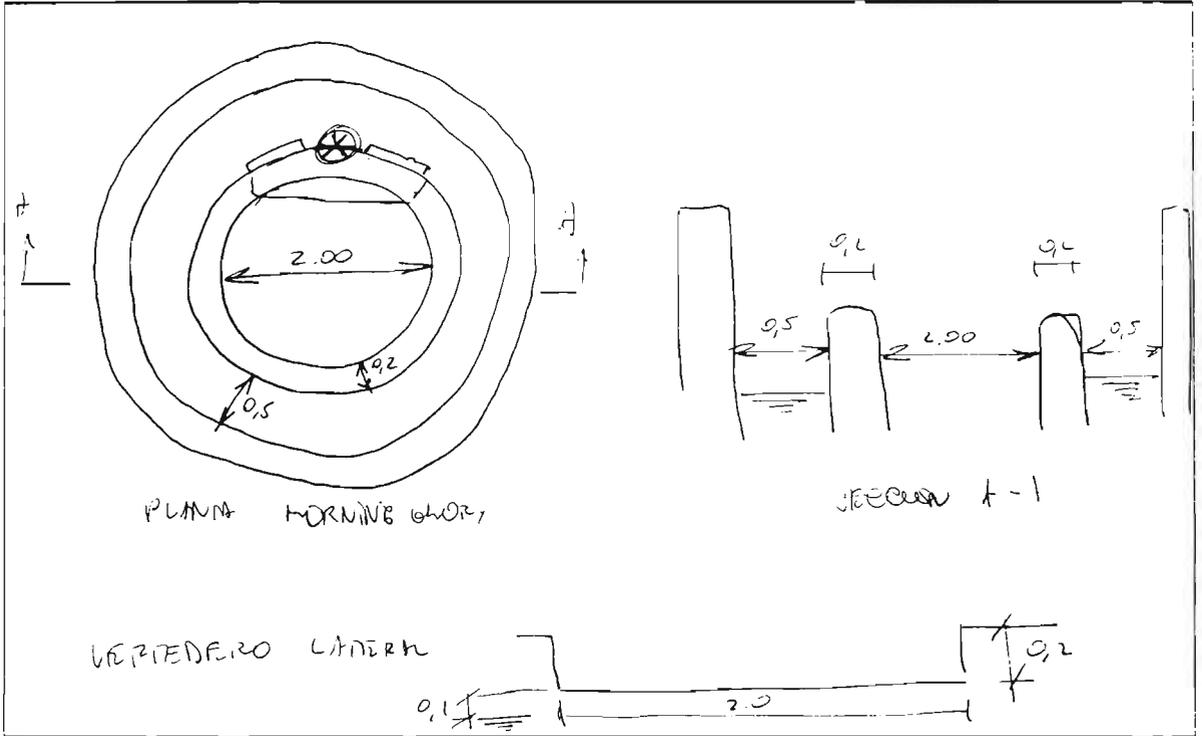
Croquis obras de evacuación

MURO MUY IRREGULAR, GRANDES Y VIEJOS FRACTURAS EN CORONAMIENTO
