Determinación de la erosión actual  
y potencial de los suelos de Chile

Región de Los Lagos

# Síntesis de Resultados

## Diciembre 2010

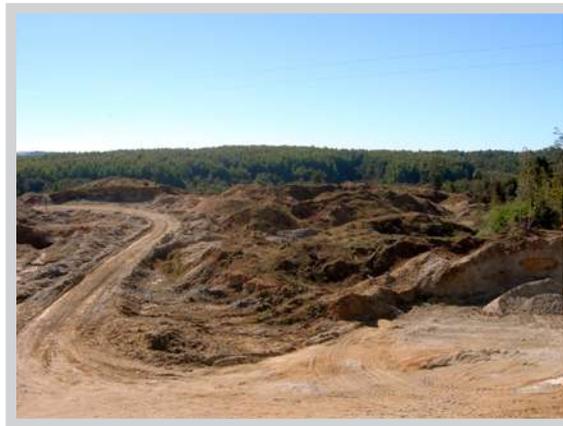
**Figura 1.** Erosión de los suelos de Chile, X Región de Los Lagos.

La erosión de los suelos en Chile, constituye en la actualidad uno de los problemas ambientales más significativos del sector silvoagropecuario (Araneda et al, 1999; Bonilla *et al.*, 2010), especialmente porque el recurso suelo resulta ser no renovable a escala humana (figura 1) y es altamente vulnerable a actuaciones antrópicas y condiciones de variabilidad climática y cambio climático global (Yoma, 2003). Sumado a ello, se deben considerar las importantes exigencias ambientales de los mercados internacionales en la producción de recursos naturales y los actuales desafíos del país en el campo del manejo sustentable, sujeto a la "Convención Internacional de lucha contra la desertificación" de las Naciones Unidas (Pizarro *et al.*, 2008).

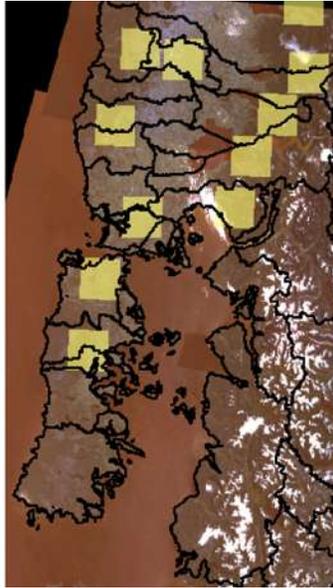
**Figura 2.** Estudio de la erosión con imagen Landsat 5 TM.

Durante las recientes décadas, los grandes avances en desarrollo de modelos empíricos, conceptuales y físicos (Merrit *et al.*, 2003; Saavedra, 2005) que utilizan, en la mayoría de ellos, datos obtenidos de sensores remotos, integrados en sistemas de información geográfica (SIG), permiten obtener nuevas herramientas de gestión de recursos naturales (Datta y Schack-Kirchner, 2010), beneficiando con ello a las ciencias del suelo, al cubrir amplias extensiones a menores costos (figura 2).

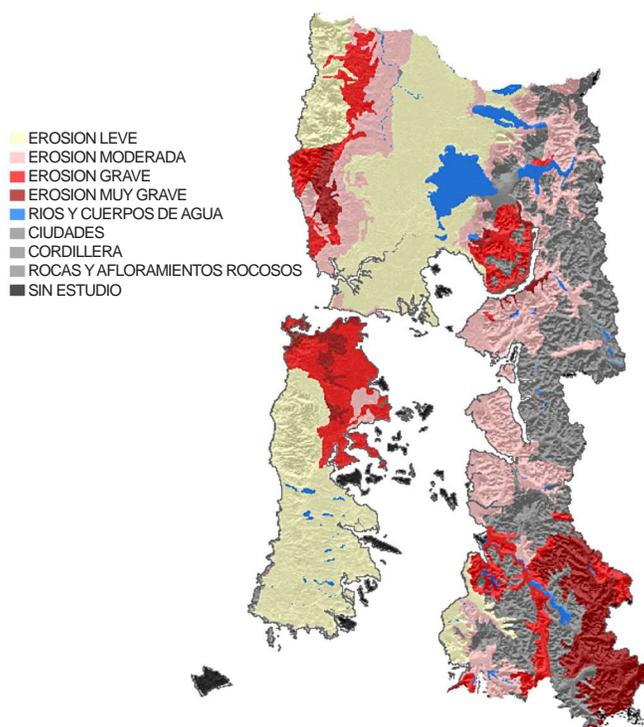
**Figura 3.** Mapa de nivel de erosión para la Región de Los Lagos, IREN-1979.

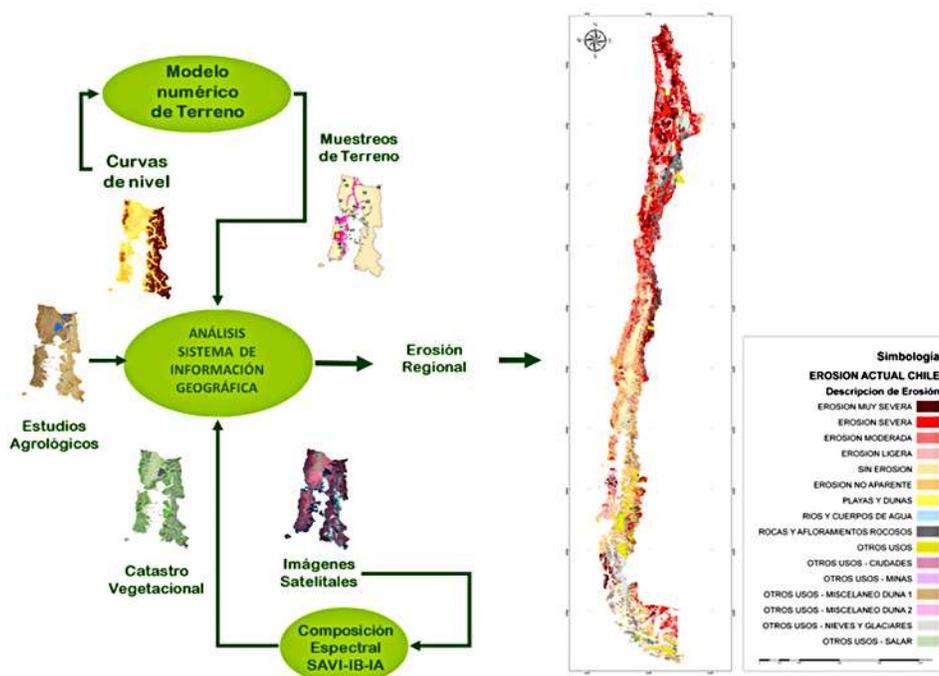
Figura 4. Diagrama metodológico del modelo de erosión actual.

En el primer caso la base metodológica consistió el análisis interpretativo visual de imágenes satelitales Landsat TM 5, datos de estudios agrológicos, curvas de nivel, e índices espectrales confrontadas con las observaciones tomadas en las campañas de terreno en todas las regiones de Chile. Tales capas de información se integraron mediante SIG, complementada con técnicas de Geomática (figura 4).

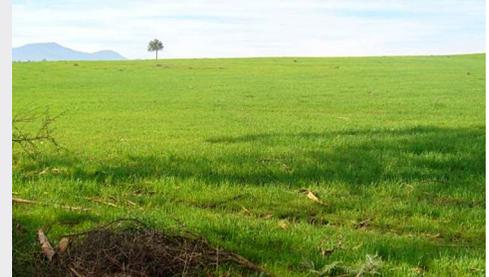
Fotografía 1. Clasificación de erosión de suelo, caso erosión nula o sin erosión.

La **erosión nula o sin erosión** se define como una superficie de suelo no presenta alteraciones o signos de pérdidas de suelo o se encuentra protegido de las fuerzas erosivas, como la lluvia, viento o gravedad, por algún tipo de cubierta vegetal, corresponde en términos generales a suelos planiformes o depositacionales (fotografía 1).

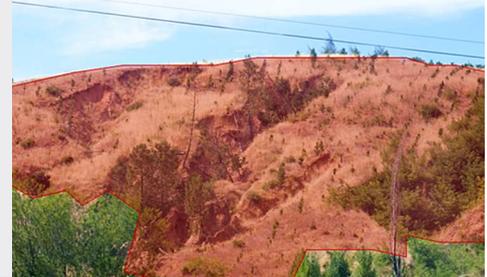
Fotografía 5. Clasificación de erosión de suelo, caso erosión muy severa.

La **erosión muy severa** corresponde a unidades de suelo no apropiadas para cultivos por cuanto se ha destruido el suelo en más de un 60% de la superficie. El subsuelo se presenta a la vista y el material de origen en más de un 60% de la superficie. Existe una presencia de pedestales o pavimento en más del 60% de la superficie. Existe una pérdida del suelo superior al 80% del suelo original. Presencia de cárcavas con distanciamiento medio entre 5 a 10 metros (fotografía 5).

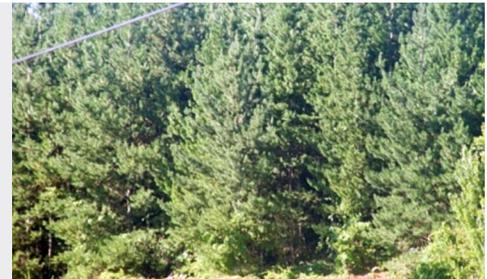
Fotografía 6. Clasificación de erosión de suelo, caso erosión no aparente.

La **erosión no aparente** corresponde a sectores que se encuentran protegido por algún tipo de cubierta vegetal de densidad mayor a 75% o su uso está sujeto a buenas prácticas de manejo (fotografía 6).

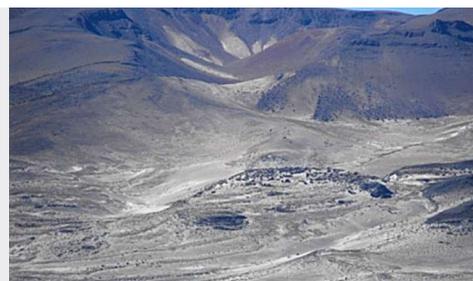
Fotografía 8. Clasificación de erosión de suelo, caso dunas interiores o continentales.

MD/1 o **Dunas interiores o continentales**, corresponde a terrenos arenosos, de topografía ondulada, que han sido estabilizados o mantienen una cubierta herbácea pobre. No tienen contacto con playas marítimas y están casi siempre ubicadas al interior del territorio. Frecuentemente presentan algún tipo de vegetación, aunque no puede hablarse de utilización agrícola o ganadera. En aquellos casos en que se observó algún uso agrícola o ganadero no se levantó como duna (fotografía 8).

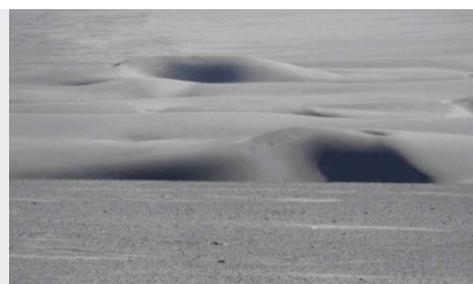
Fotografía 9. Clasificación de erosión de suelo, caso dunas litorales.

MD/2 o **Dunas litorales**, corresponde a terrenos litorales, constituidos por arenas sueltas de tipo andesítico-basáltico, sin vegetación y de topografía ondulada (fotografía 9).

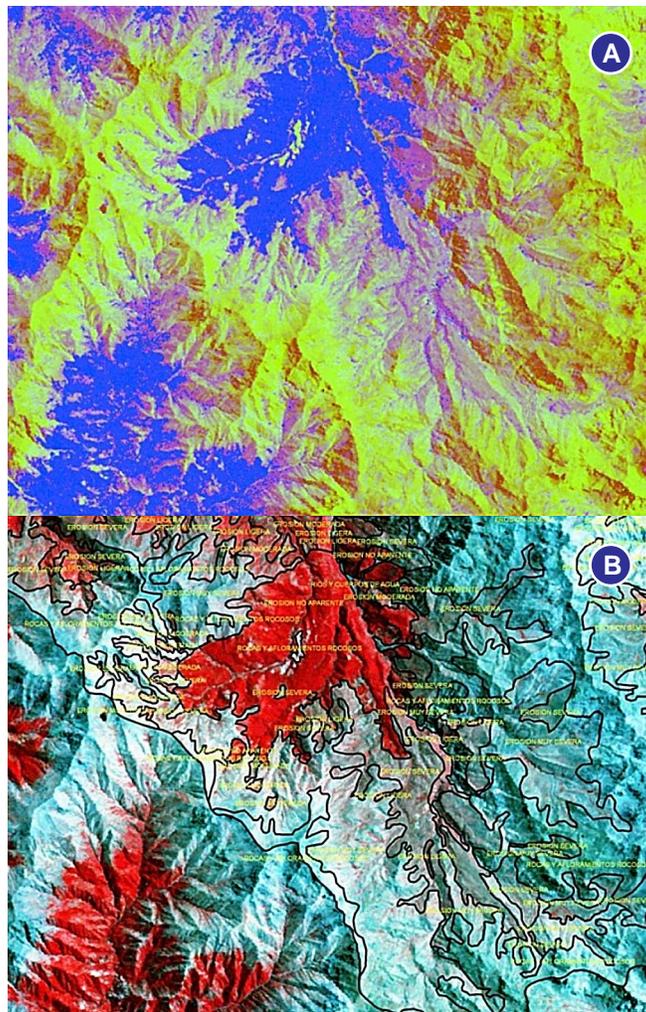
**Figura 5.** (a) Índice de erosión, composición falso color 2,1,3 para análisis visual de erosión actual.

(b) Imagen Landsat TM, composición 4,3,2, correspondiente a la zona andina de la VI Región del Lib. Gral. Bernardo O`Higgins.

(IR), índice de vegetación ajustada al suelo (SAVI) invertido a partir de las imágenes Landsat TM 5 disponibles. En el caso del índice SAVI, ha sido construido con sus valores inversos, de manera que todos los índices espectrales queden en una relación directa con los porcentajes de suelos desnudos. Se realizó una composición SAVI invertido – IB – IR en los canales 1, 2 y 3 para ser visualizados en RGB. La figura 5 despliega la composición 2, 1, 3 (RGB, Figura 5a) y como referencia la composición 4, 3 y 2 (RGB, Figura 5b), para visualizar las unidades erosionadas en distintas intensidades de color amarillo, correspondiendo a los colores amarillos más intensos, los suelos con erosión severa y muy severa. Los colores cian, verdes, azules corresponden a suelos sin erosión o erosión no aparente, situación que se relaciona con suelos planos a ligeramente ondulados con coberturas de vegetación sobre el 50%.

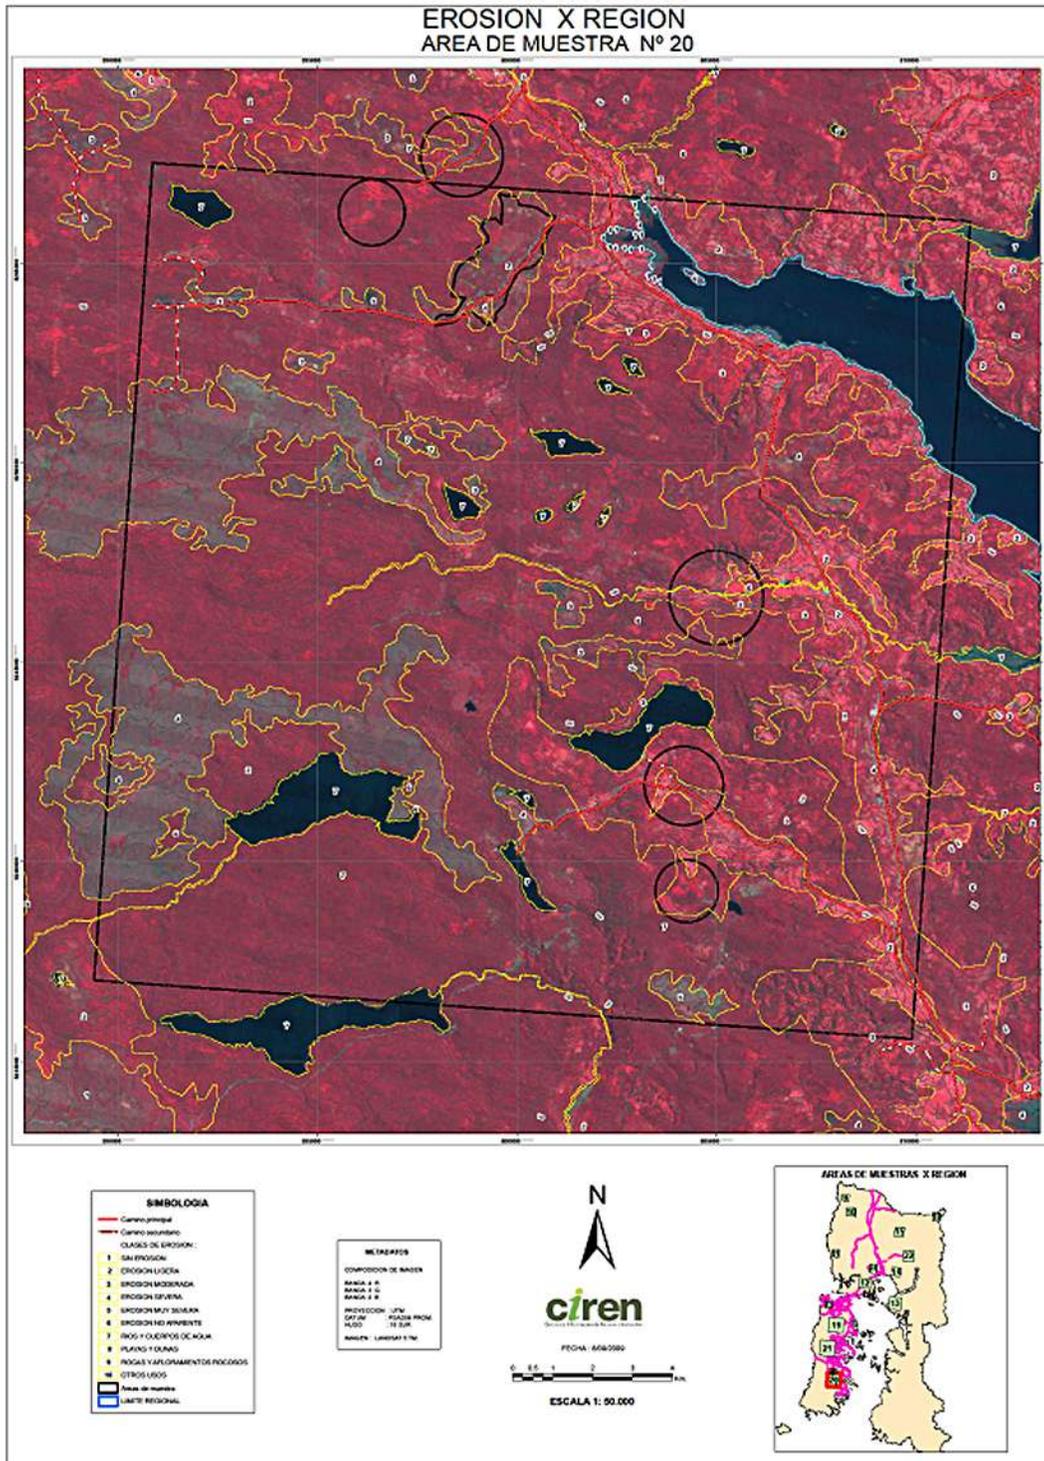
Figura 6. Áreas de muestreo y validación de la cartografía de erosión para la X Región de Los Lagos.

Finalmente, la información cartográfica y temática fue validada con equipos de profesionales de CIREN, visitando cada una de las áreas definidas en las cartas muestrales de terreno (figura 6).

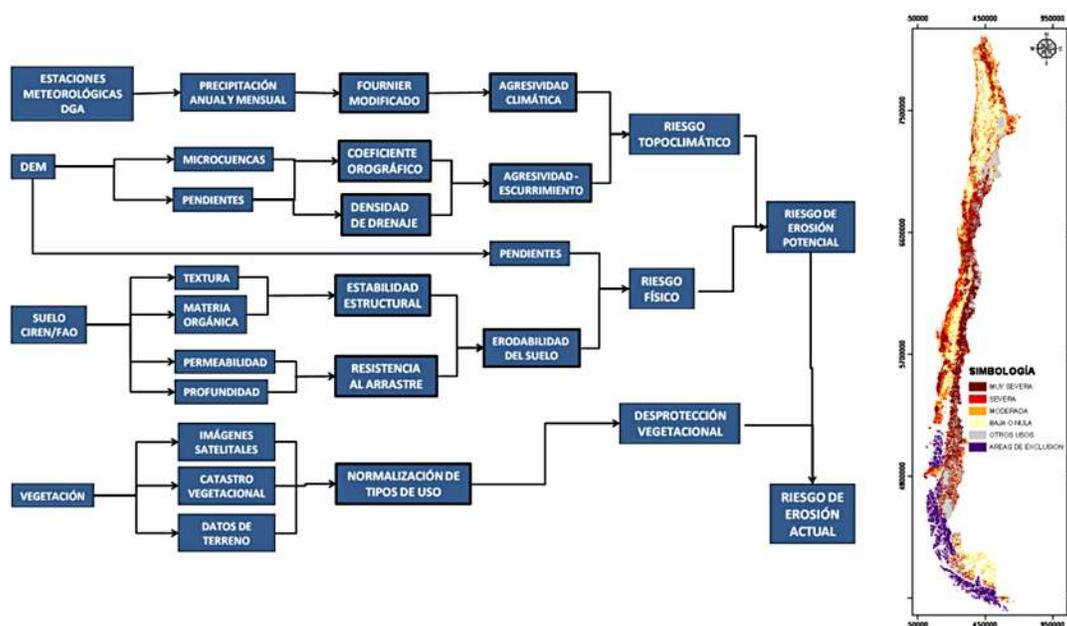
**Figura 7.** Diagrama metodológico del modelo de riesgo de erosión potencial y actual.

Las variables de suelo clase textural, materia orgánica, permeabilidad y profundidad, definen la erodabilidad intrínseca del suelo. En el modelo resultó de la combinación entre la estabilidad estructural (clase textural con materia orgánica) y la resistencia al arrastre superficial. Esta última variable resulta de la combinación de permeabilidad y profundidad del suelo, la cuales afectan la velocidad de infiltración, capacidad de almacenaje de agua y por consiguiente la escorrentía superficial. La escala de la fuente de información utilizada para caracterización de erodabilidad fue los estudios agrológicos de suelo de CIREN, escala 1:20.000 a 1:100.000 y la base de datos de suelos SOTERLAC de FAO, escala 1:5.000.000 (utilizada en zonas sin estudios de suelos). La erodabilidad del suelo al combinarse con el porcentaje de pendiente modifican la potencialidad del suelo a sufrir erosión, así un suelo inclinado es más susceptible a erosión respecto a un suelo plano de igual erodabilidad. Esta combinación entre erodabilidad y porcentaje de pendiente se definió como riesgo físico.

Las variables topográficas altitud y pendiente media de las microcuencas definieron el coeficiente orográfico, el cual al combinarse con la densidad de drenaje de las microcuencas determinan el riesgo de agresividad escurrimiento. Se utilizó el modelo de elevación digital obtenido del modelo digital de elevación global, generado por el sensor aster de Japón, llamado oficialmente ASTER global digital elevation model V001 (ASTGTM), disponible en formato raster y cuya resolución es de 30m x 30m por pixel.

La agresividad climática es un índice que da cuenta de la erosividad de la lluvia, independientemente de las propiedades intrínsecas del suelo y vegetación. La construcción de este índice se basó en la espacialización de registros pluviométricos proporcionados por 459 estaciones meteorológicas de la Dirección General de Aguas de Chile. En cada cuenca representativa de grandes unidades fisiográficas se seleccionaron estaciones denominadas "patrones". Para cada unidad se usaron alrededor de seis estaciones patrones, las cuales fueron elegidas por calidad, cantidad de datos disponibles y fiabilidad de los registros. La completación de los datos faltantes en las estaciones patrón se estimó a través de regresión lineal STATGRAPHICS desde una estación vecina, y para la completación y corrección de datos de cada estación pluviométrica con respecto a su estación patrón se utilizó el software Hidrobas. Luego de analizar la representatividad de la agresividad de las lluvias en relación a la distribución espacial de varios índices en el territorio nacional (Índice de Fournier, Índice de Fournier Modificado e Índice de Concentración de las Precipitaciones), se decidió utilizar al Índice de Fournier Modificado como el mejor indicador de la agresividad climática. La espacialización de los datos pluviométricos se llevó a cabo mediante interpolación geoestadística por co-kriging, como función del IFM, altitud y precipitación anual. Este índice, combinado con el índice de agresividad escurrimiento proporciona el índice de riesgo topoclimático.

Finalmente, el índice de riesgo físico relacionado con el riesgo topoclimático define lo que en el modelo se definió como el riesgo de erosión potencial. El riesgo de erosión potencial refleja la capacidad que tiene el suelo, el clima y la topografía del sitio de ser erosionado, refleja la fragilidad del suelo independiente a la vegetación y a las prácticas de manejo.

El riesgo de erosión potencial al correlacionarlo con el índice de desprotección actual del suelo (derivado de la cobertura vegetal a partir de imágenes satelitales y uso de la tierra) definen el riesgo de erosión actual. Este índice se puede utilizar como un estimador de la erosión actual del suelo en aquellas áreas clasificadas como "erosión no aparente" en el modelo satelital de erosión actual. Este índice refleja la potencialidad que tiene el suelo a ser erosionado si se mantienen las condiciones actuales de vegetación. Dado que a la escala de presentación de los resultados es difícil observar las prácticas de manejo específicas de un suelo, este factor relevante a escala predial, no se incluyó directamente en el modelo de determinación de erosión potencial y de riesgo de erosión actual.

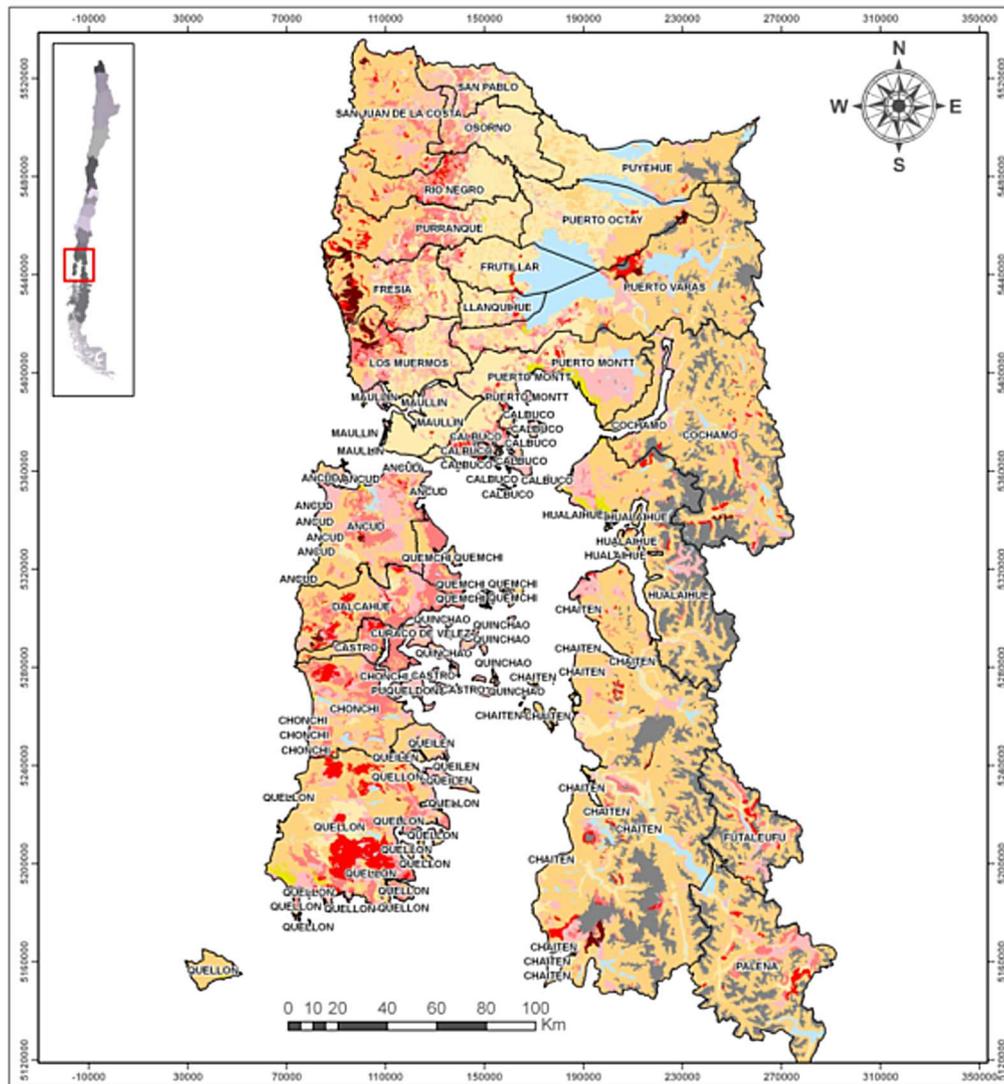
Figura 10. Mapa de erosión actual para la X Región de Los Lagos.

Se presentan los resultados de erosión actual, y las coberturas de información utilizadas (figuras 9 y 10).

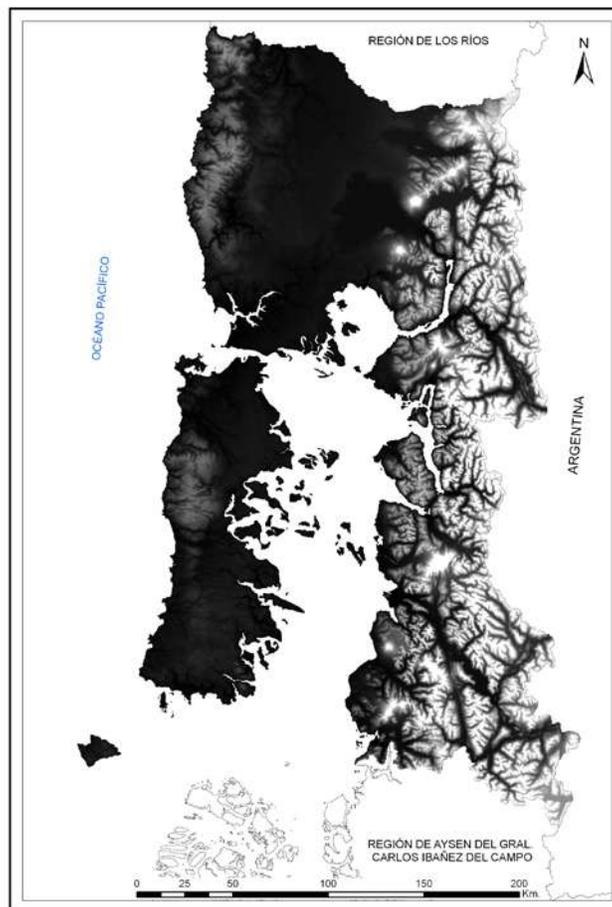
**Figura 12.** Modelo Global de elevación digital ASTER-GDEM.

La obtención de este índice se basó en la información proporcionada por el Modelo Digital de Elevación (DEM) generado por el sensor Aster de Japón (ASTER Digital Elevation Model V001) que está disponible en formato raster, con una resolución 30 x 30m por pixel, en coordenadas geográficas Lat/Long y Datum WGS84, Huso 19 Promedio. El DEM correspondiente a la superficie ocupada por Chile fue ajustado a los límites continentales del país. La figura 12 muestra el modelo de elevación digital regional.

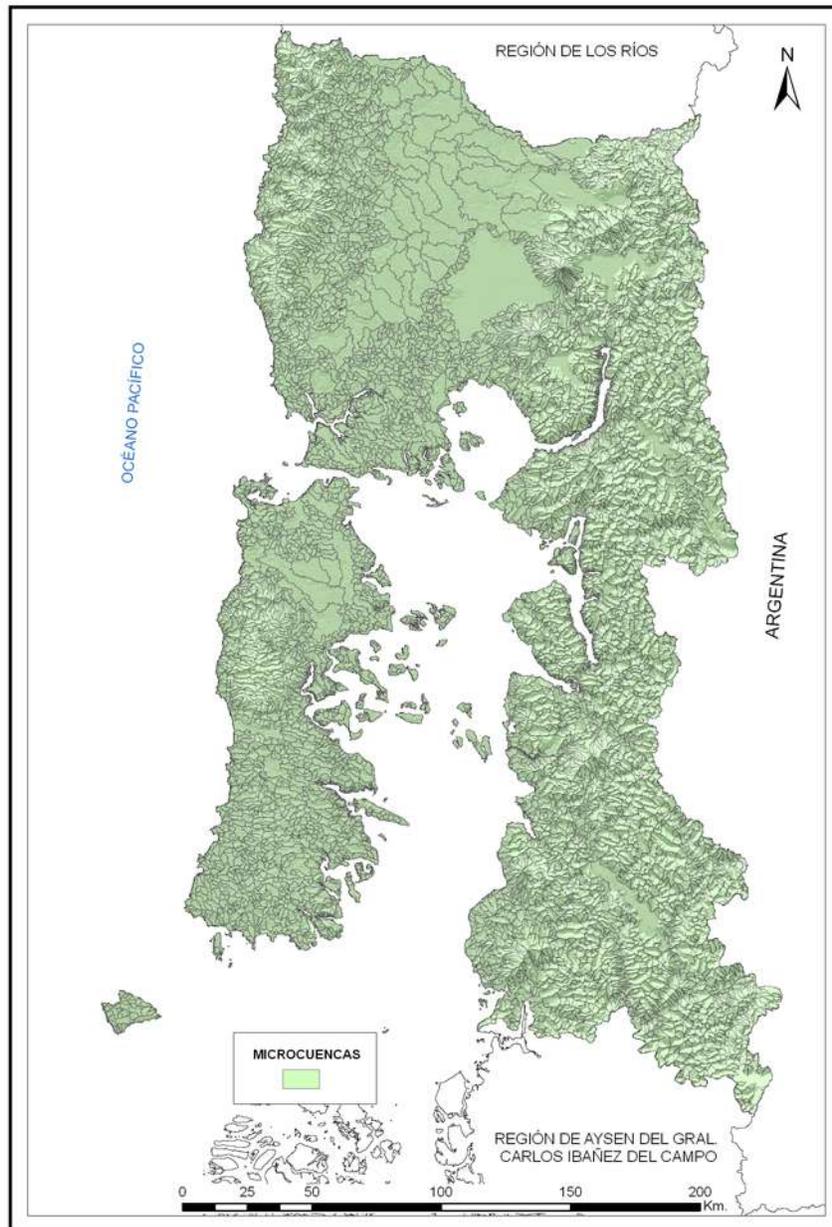
Figura 13. Microcuencas para la X de Los Lagos

Se delimitó las cuencas hidrográficas y se determinaron parámetros geomorfológicos mediante el uso del modelo de elevación digital ASTER-GDEM y la modelación raster de TNTmips, considerando la integridad del flujo de grandes cuencas hidrográficas (figura 13).

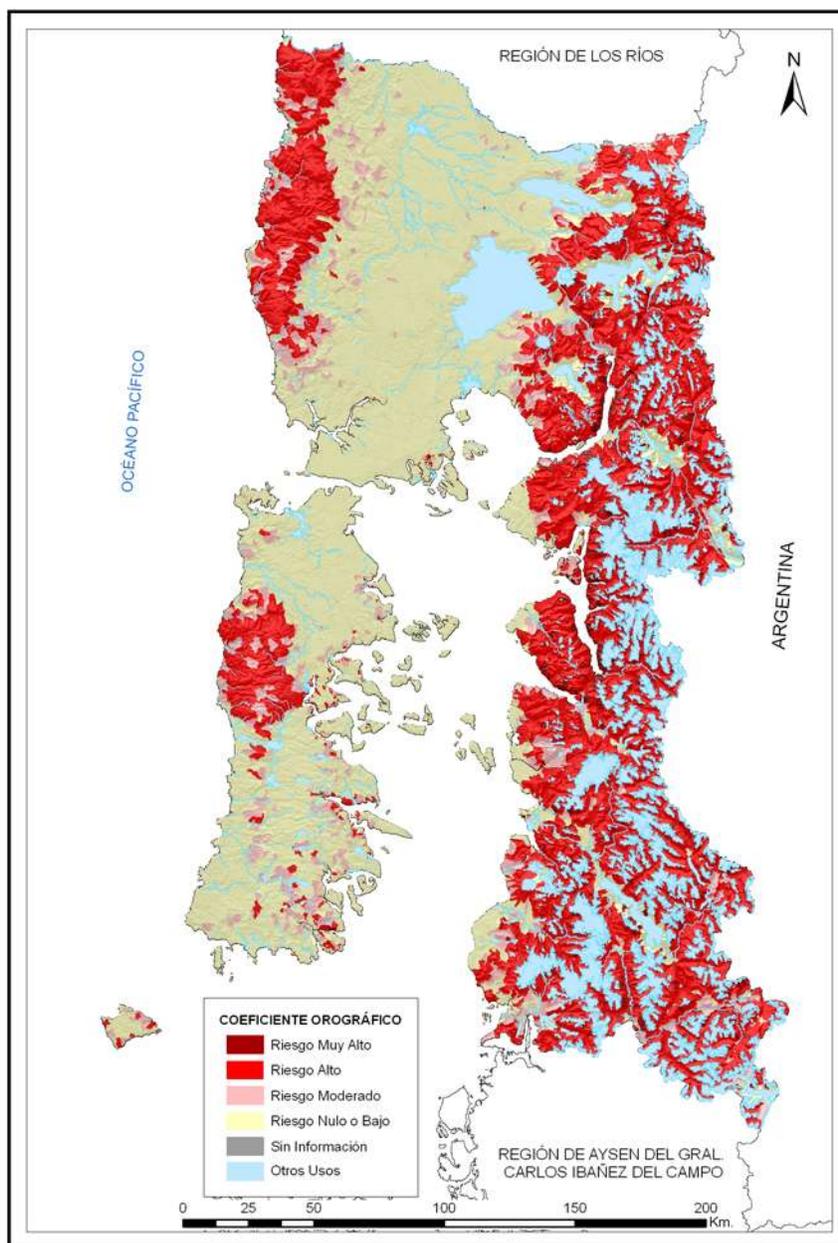
Figura 14. Índice de coeficiente orográfico.

Constituye un indicador de la topografía de la ladera considerando en forma conjunta la pendiente y la altura media. Un indicador clasificado en un valor mayor a 6 indicaría presencia de relieve accidentado, es decir, mayor riesgo de erosión (figura 14).

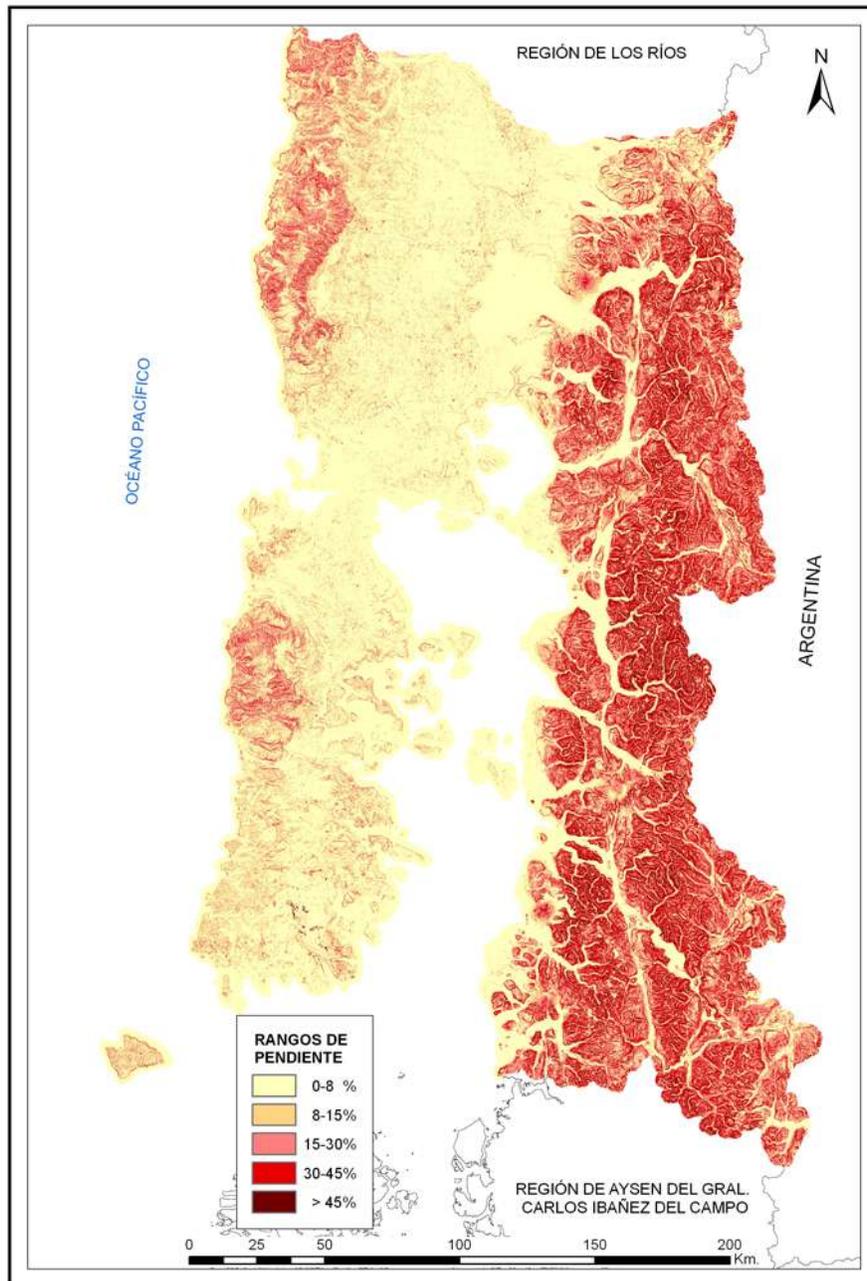
Figura 15. Índice de riesgo por pendientes.

Representa el grado de inclinación del paisaje. Mayores pendientes del terreno provocan mayores riesgos de erosión de los suelos (figura 15).

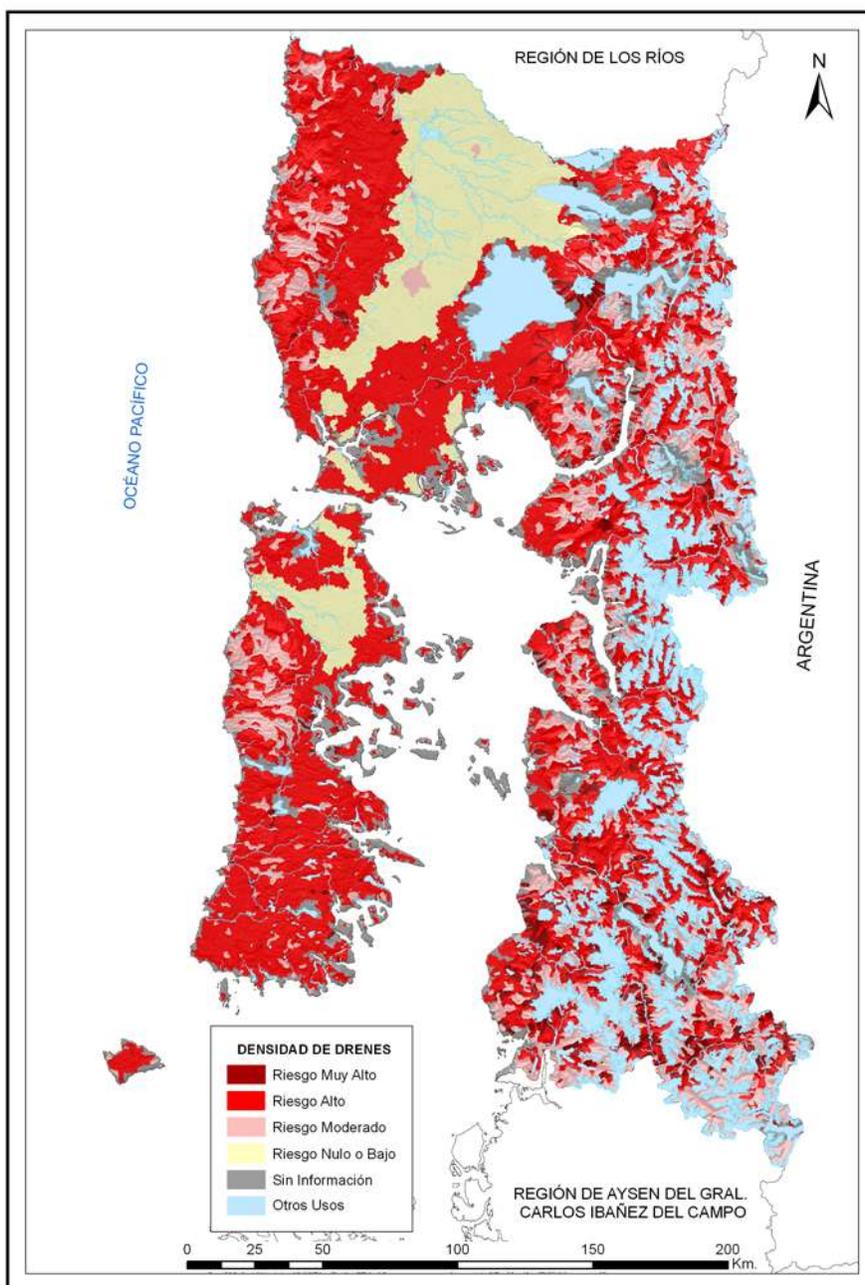
**Figura 16.** Índice densidad de drenes.

Definida como el cociente entre el largo (m) de los drenes de una cuenca y la superficie (m<sup>2</sup>) de la misma. Da cuenta del riesgo correspondiente a la incisión natural que la ladera contiene. A suelos con rocas blandas, le corresponde un potencial mayor de escorrentía superficial y una mayor densidad de drenes naturales, por consiguiente, un mayor potencial de riesgo erosivo (figura 16).

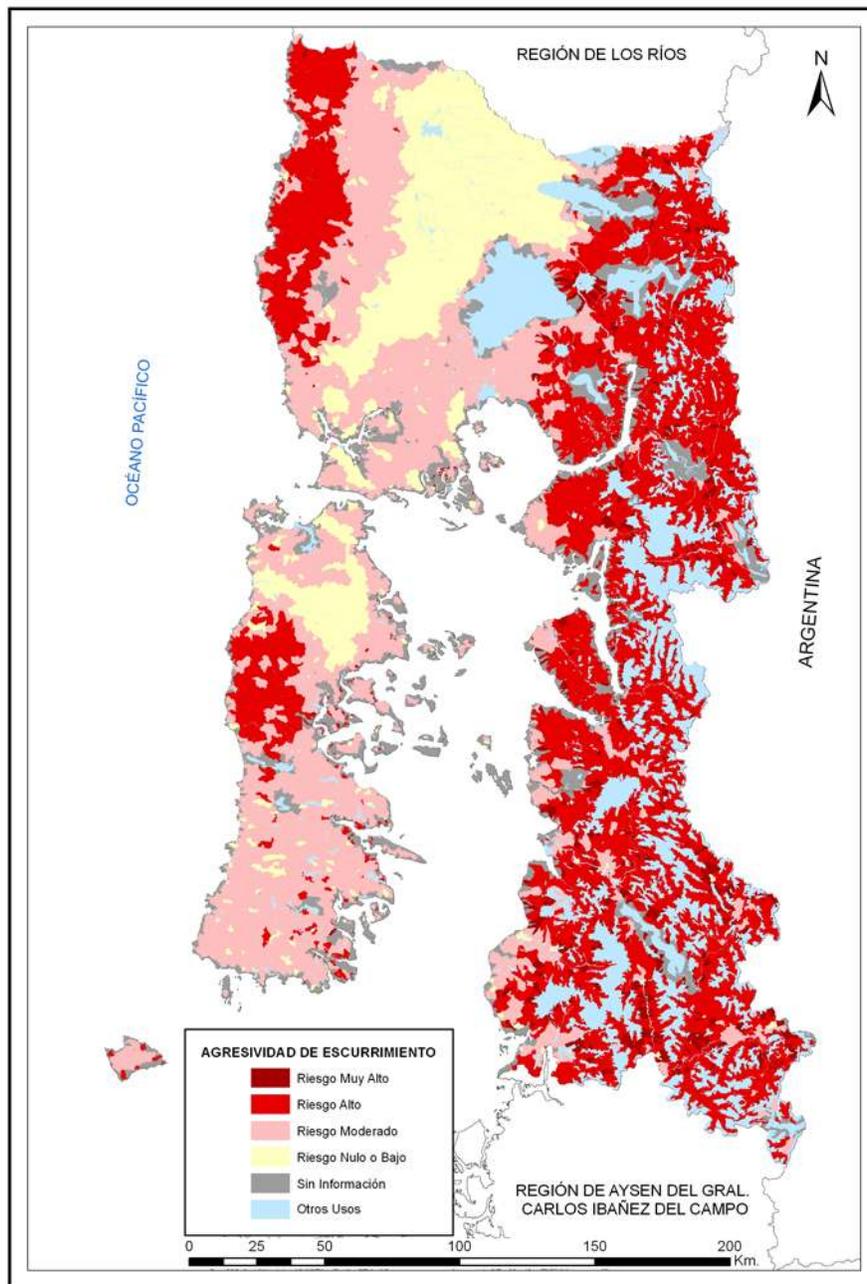
Figura 17. Índice de agresividad escurrimiento.

Finalmente, el índice de agresividad-escorrimento se muestra en la figura 17.

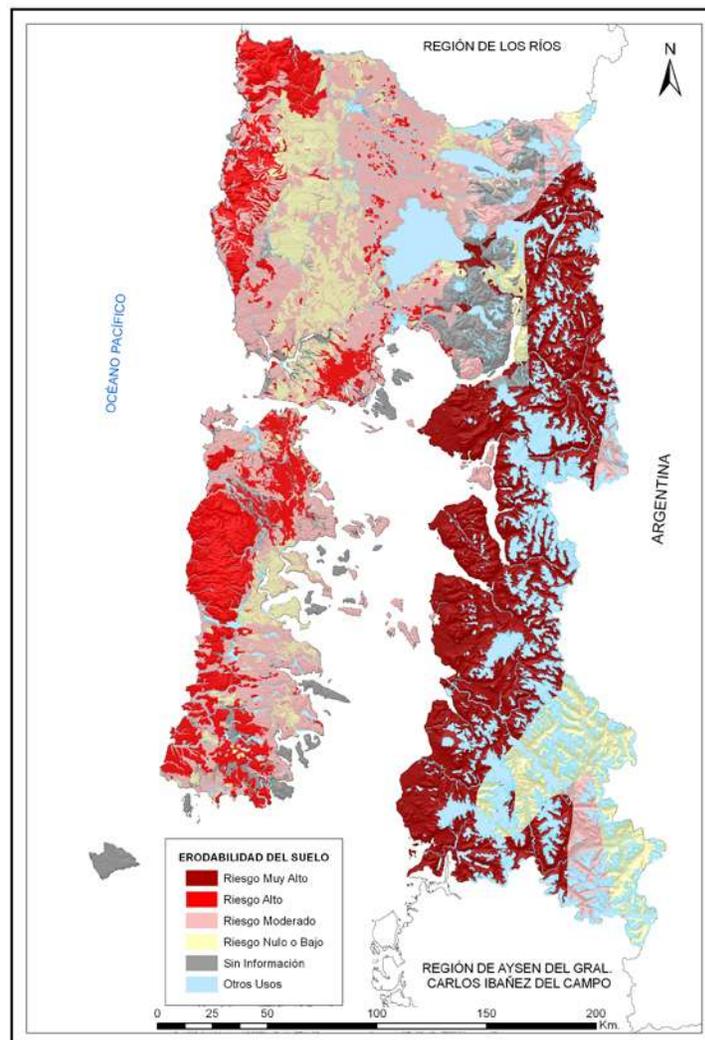
**Figura 18.** Índice de erodabilidad de suelo.

La erodabilidad del suelo (figura 18) se obtuvo considerando el desprendimiento de partículas por impacto de la gota de agua (estabilidad estructural) y el transporte (resistencia al arrastre por escorrentía).

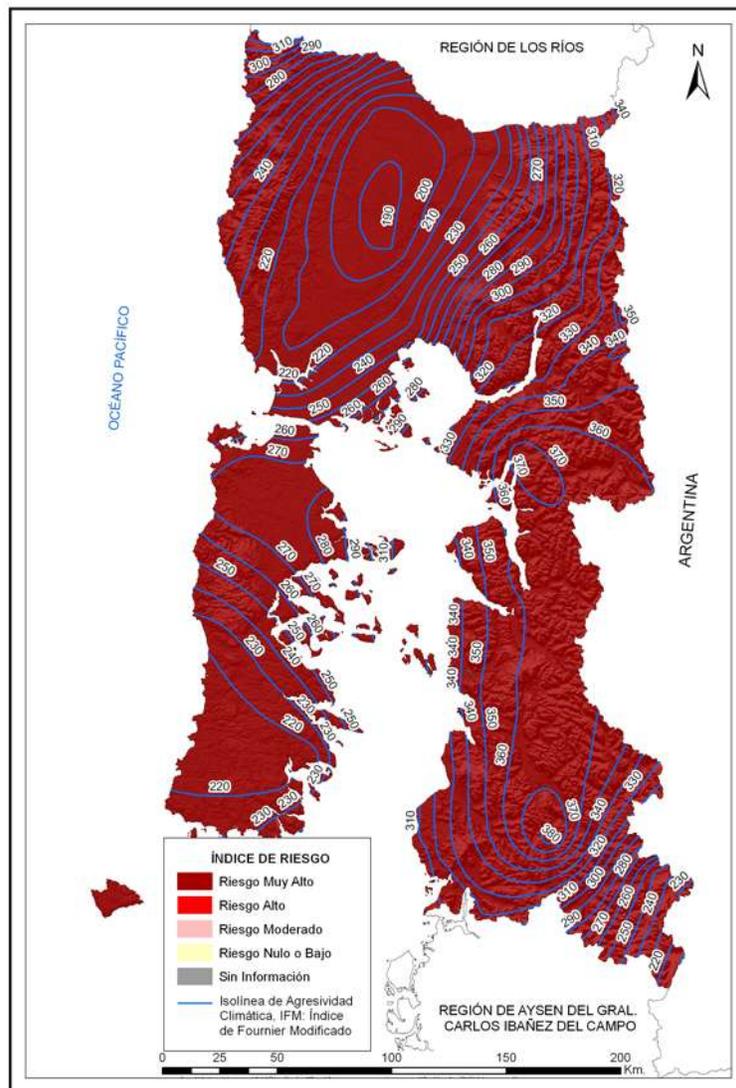
Figura 19. Índice de agresividad climática.

La agresividad climática da cuenta de la erosividad de la lluvia (Índice de Fournier Modificado, IFM), independientemente de las propiedades intrínsecas del suelo y vegetación (figura 19). A mayor intensidad de lluvia, mayores son las tasas de pérdida de suelos.

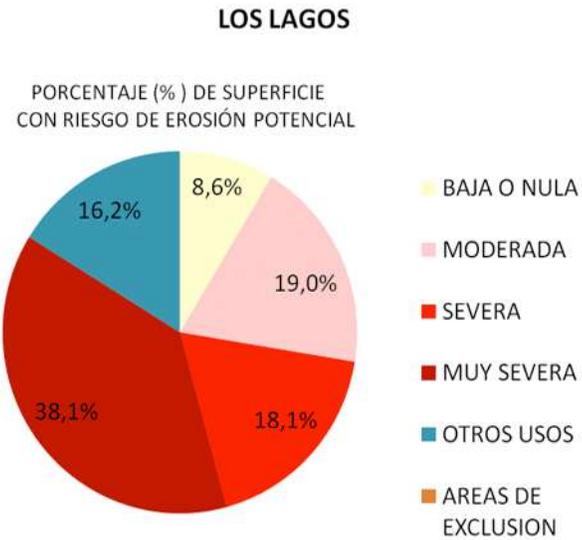
**Figura 22.** Porcentaje (%) superficie con riesgo de erosión potencial, a nivel regional.

De acuerdo a los resultados (figura 22 y 27), el riesgo de erosión actual regional es bajo. Mientras que el riesgo de erosión potencial que predomina es la categoría muy severa (38,1% de la superficie regional), si las coberturas de vegetación disminuyeran drásticamente en la región.

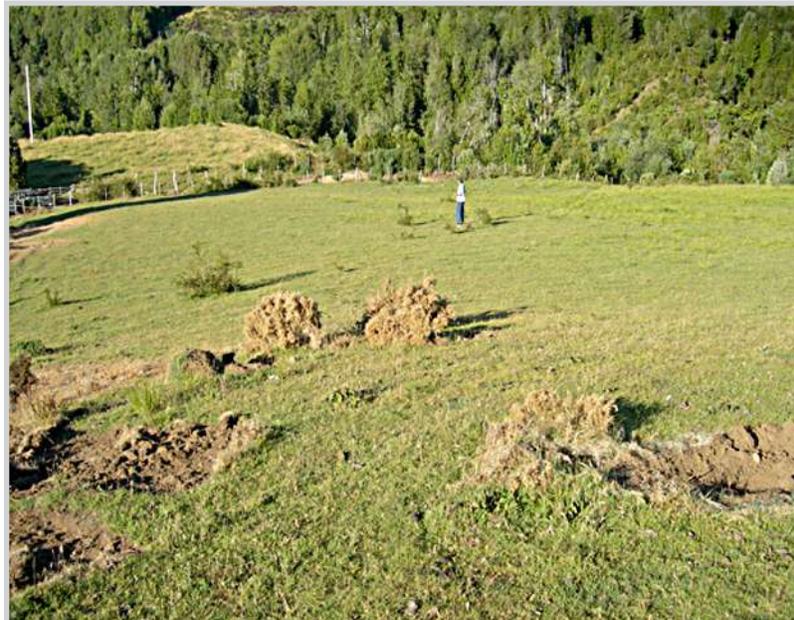
**Figura 23.** Transecto Castro - Chonchi  
Coordenadas E 594572 - N 5291631  
Clase de erosión: Erosión ligera

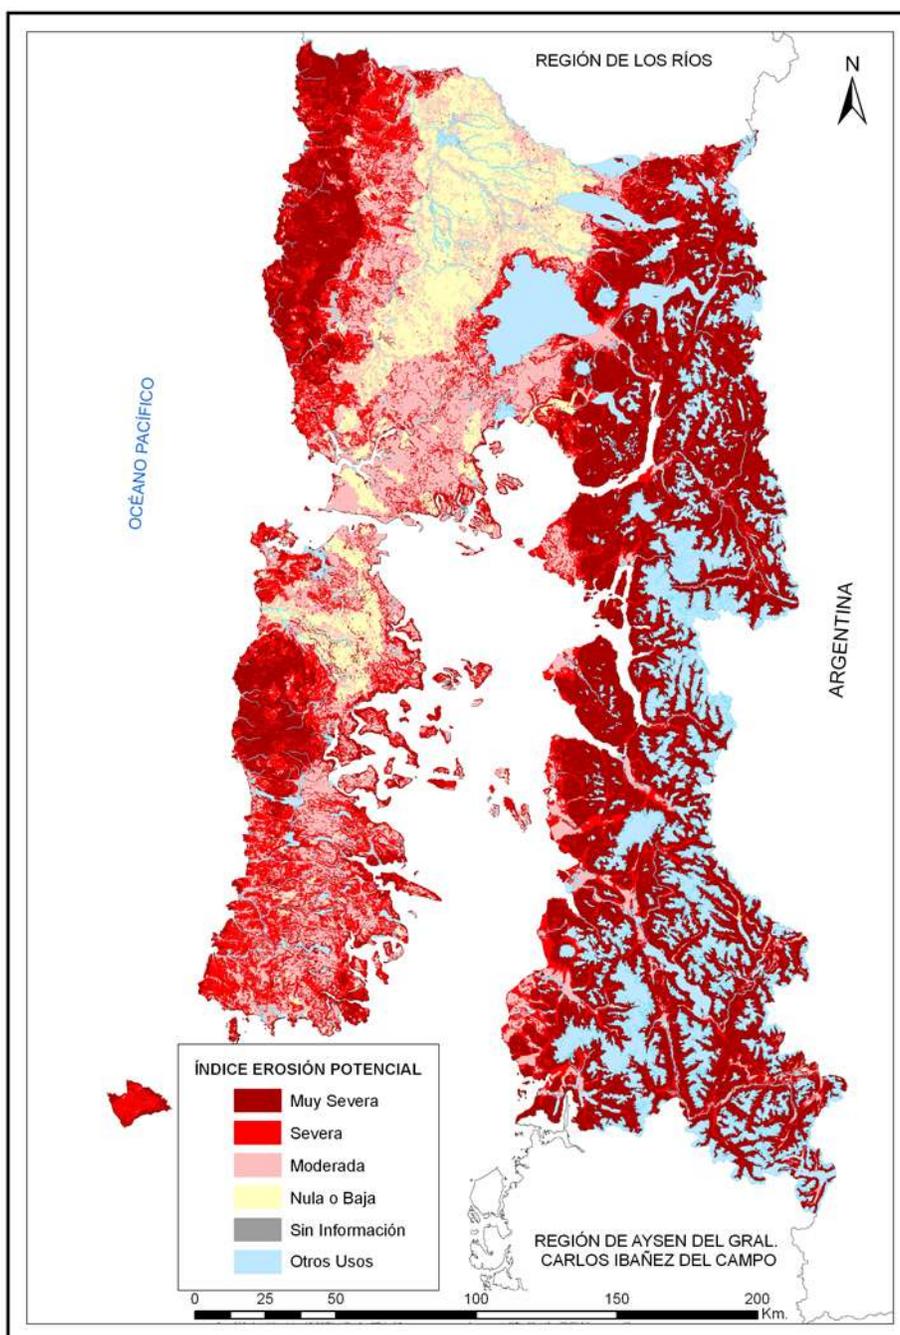
Figura 24. Riesgo de erosión potencial para la Región de Los Lagos.

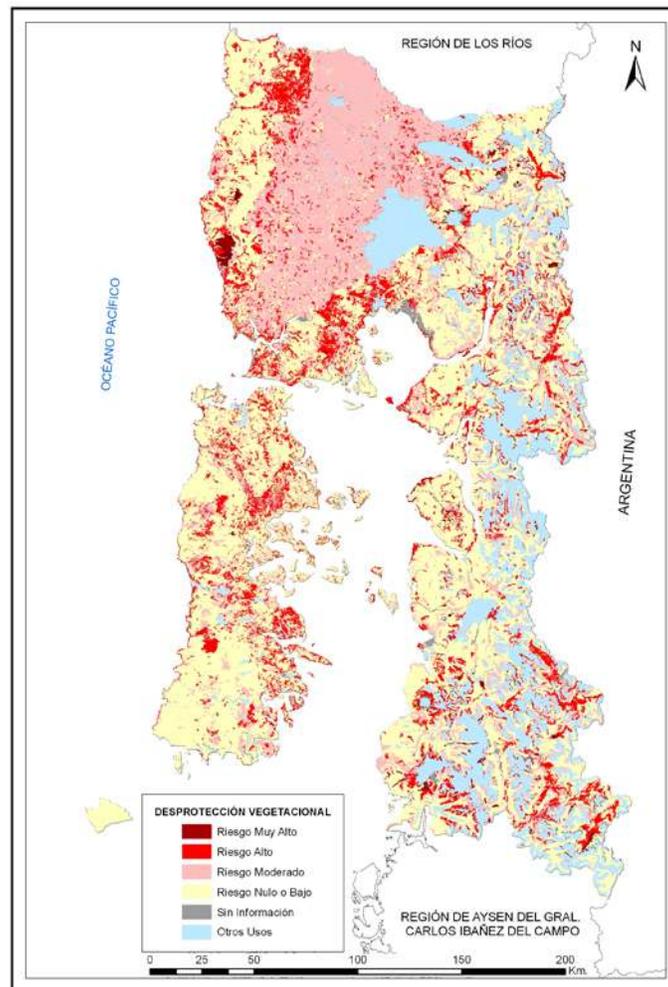
Figura 25. Índice de desprotección vegetal.

Este indicador corresponde al grado de descubertura que otorgan al suelo las clases de cobertura vegetal y uso del suelo, así como la facilidad que entregan al desplazamiento del escurrimiento superficial (figura 25). Este índice se obtuvo a partir de la actualización del catastro de vegetación nativa de CONAF, mediante técnicas de segmentación de clases y procesamiento digital de imágenes satelitales Landsat 5 TM con resolución de pixel de 30 metros.

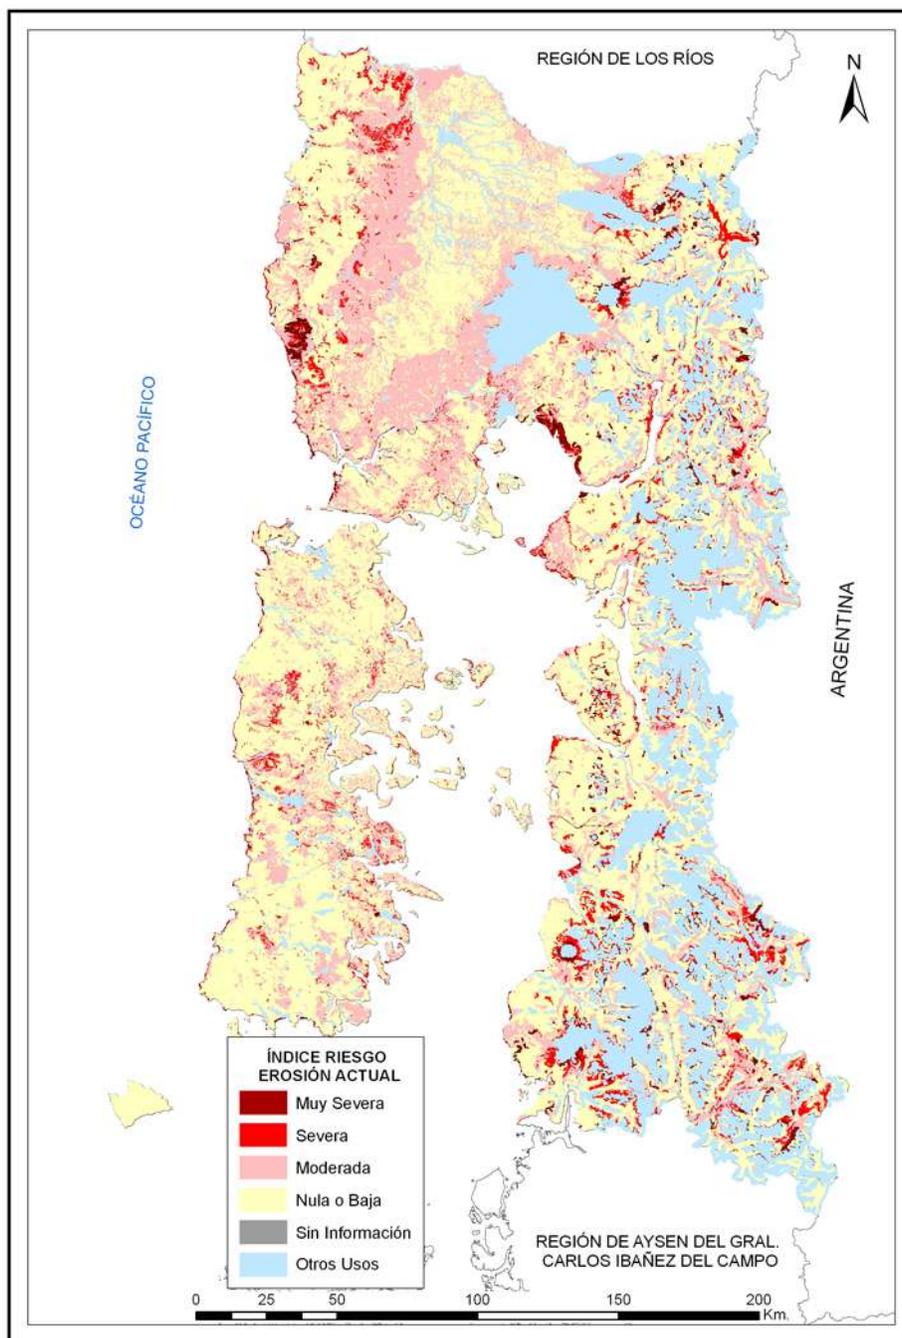
Figura 26. Riesgo de erosión actual

Refleja la potencialidad que tiene el suelo a ser erosionado si se mantienen las condiciones actuales de vegetación (figura 27).

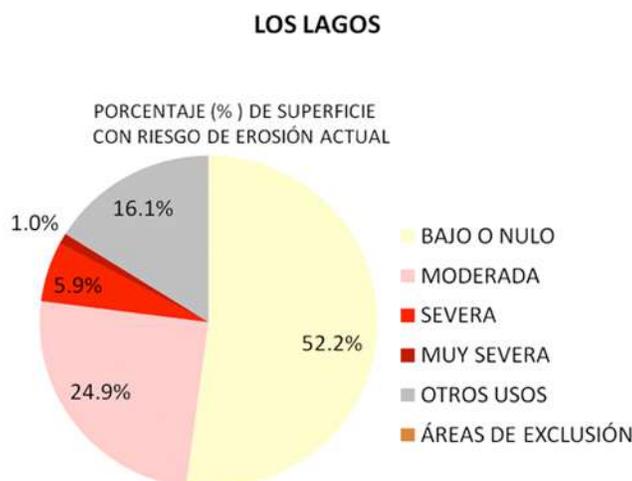
**Figura 27.** Porcentaje (%) superficie con riesgo de erosión actual, a nivel regional.
