**INFORME FINAL**

**Programa Transferencia  
para el Fortalecimiento de  
las OUA en la 2<sup>da</sup> y 3<sup>ra</sup>  
sección del río Aconcagua**

**FEBRERO DE 2023**

FUNDACIÓN UC DAVIS CHILE LIFE SCIENCES INNOVATION CENTER (UC DAVIS CHILE)

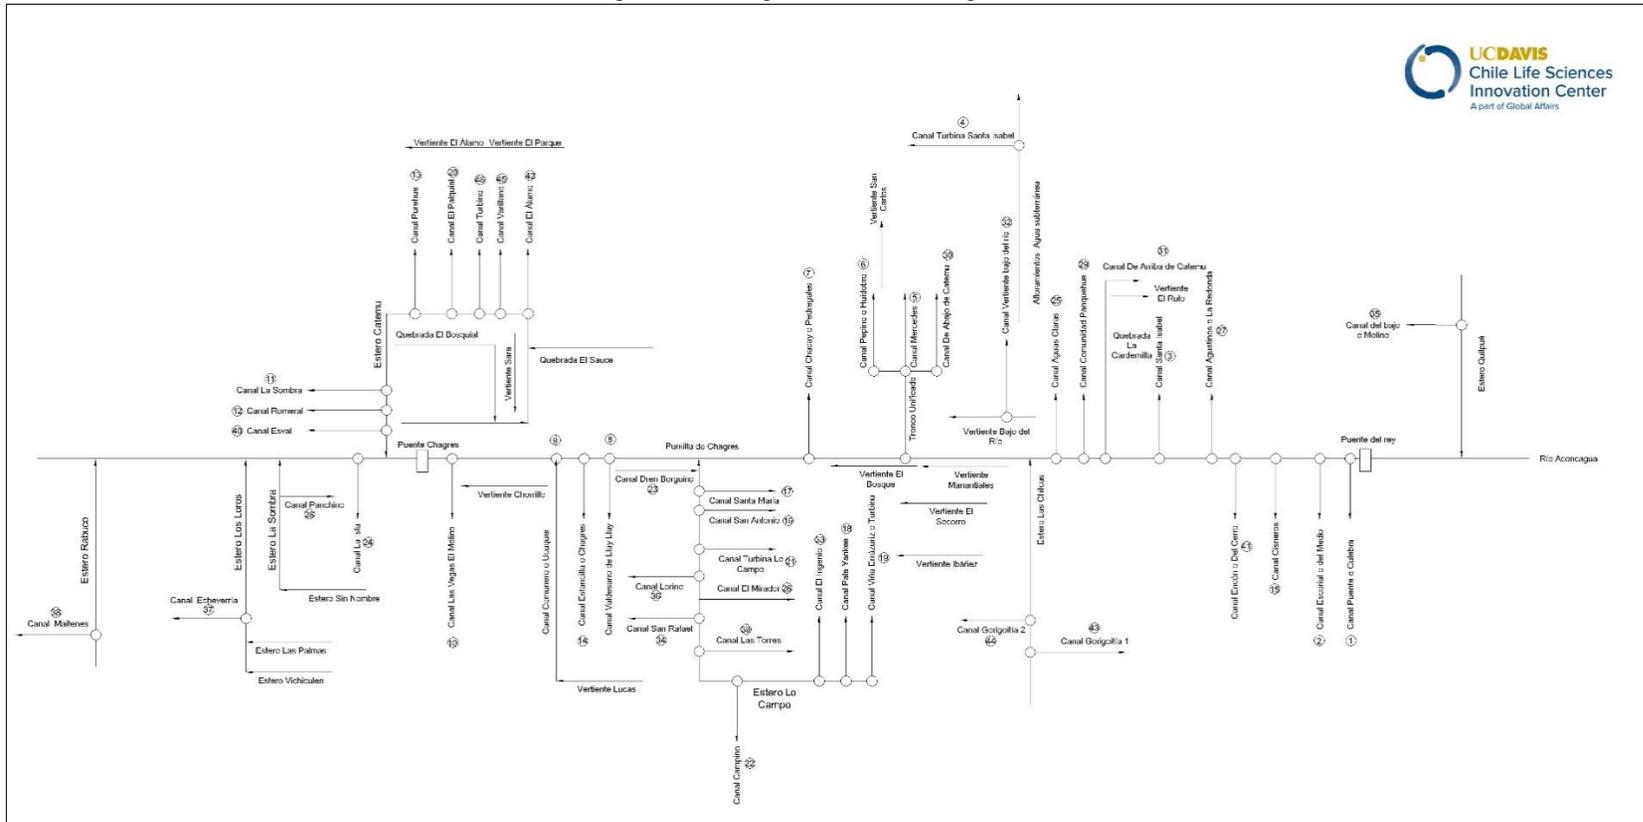
Figura 4.1: Diagrama Unifilar segunda sección.

El presente diagrama unifilar fue realizado con los canales que se recorrieron durante la ejecución del presente estudio.  
Fuente: Elaboración propia a partir de DGA (1989).

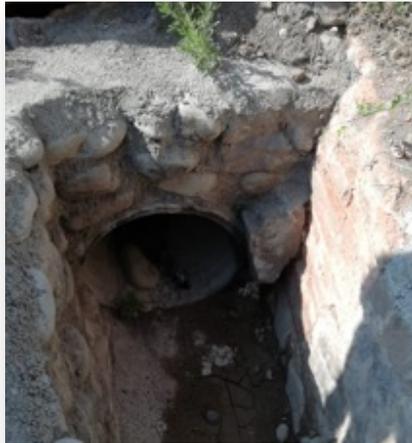
Figura 4.1: Canal Puente o Culebra.

Canal se encuentra con su bocatoma colgada, debido a un proyecto realizado por la Dirección de Obras Hidráulicas, lo anterior ha provocado que este canal no posea agua desde hace algunos años, el canal presenta diversos desmoronamientos a lo largo de su recorrido, producto de la ausencia de agua, el canal posee diversas obras de atraveso con comparte con la carretera, por lo que se observa basura inorgánica en su interior. Mucha de su infraestructura es antigua, por lo que necesita de obras nuevas.

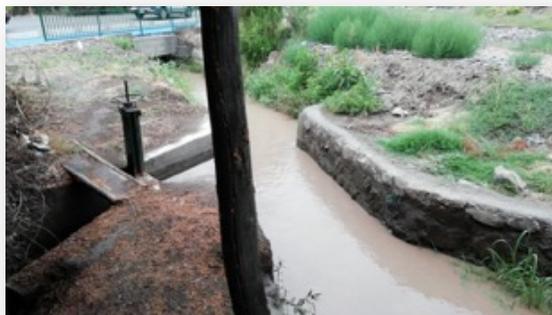
Figura 4.2: Canal Escorial o Del Medio.

Canal posee su bocatoma en el río Aconcagua, gran parte de su recorrido abarca el sector urbano del "El Escorial", por lo que se observa que existen puntos donde no se puede acceder a realizar mantenimiento del canal, se observó basura domiciliaria al interior del canal, provocando obstrucciones. El canal posee diversas obras de atraveso con la carretera y ferrocarril.

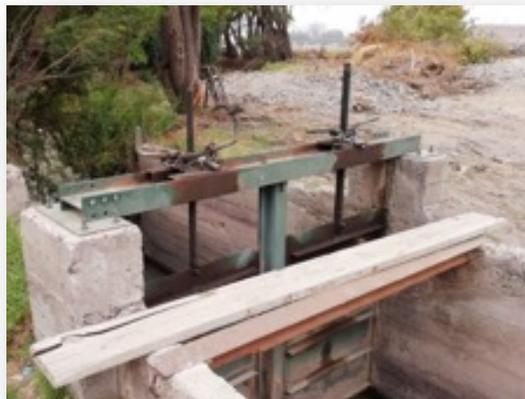
Figura 4.3: Bocatoma de Canal Comunidad Panquehue.

Canal posee su bocatoma en el río Aconcagua, el trazado del canal abarca el sector de rural de Panquehue, se observan marcos partidores fuera de servicio antiguos, los cuales requieren renovación, gran parte del canal se encuentra en tierra, por lo que se requiere de obras de revestimiento.

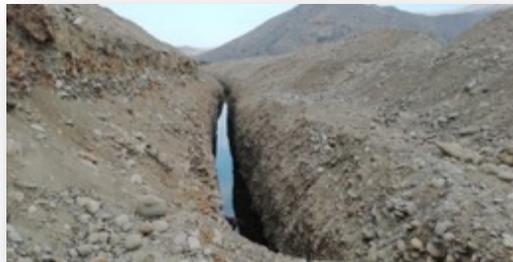
Figura 4.2: Captación del canal Los Agustinos.

Canal posee su bocatoma en el sector de Bellavista, la captación se realiza a través de drenes de 7 metros de profundidad. El canal posee como único comunero a la empresa Córpora y todo su recorrido es a través de estos mismos predios, el canal se encuentra en tierra, los excedentes de este canal le aportan agua al canal Santa Isabel. El canal requiere de secciones revestidas ya que posee tramos en los cuales existe infiltración.

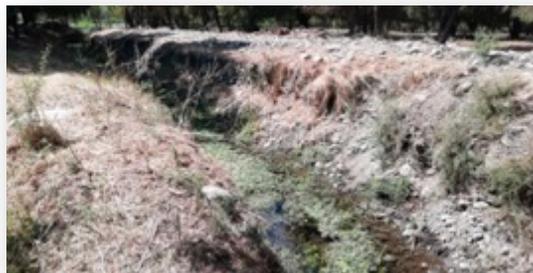
Figura 4.4: Captación Canal Santa Isabel.

Canal antiguamente poseía su bocatoma en el río Aconcagua, actualmente se alimenta de los excedentes del canal Los Agustinos, al igual que de drenes superficiales, ubicados en los predios de la empresa Córpora, el canal posee diversas secciones sujetas a desmoronamiento, ya que se encuentra contiguo a un cerro, se requieren de obras de revestimiento y de contención, ya que existen diversas zonas donde ocurre infiltración.

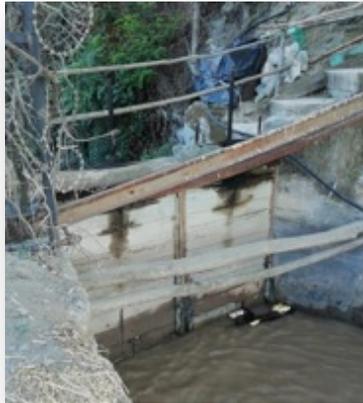
Figura 4.5: Bocatoma de Canal De Arriba de Catemu.

La fuente hídrica de este canal es superficial, el canal posee diversos sectores revestidos tanto con manta de hormigón, como en hormigón armado, igualmente posee secciones de aforo con telemetría en diversos puntos, sin embargo, existen muchos tramos en tierra en los cuales se producen pérdidas por infiltración importantes, por lo que se requiere de obras de revestimiento.

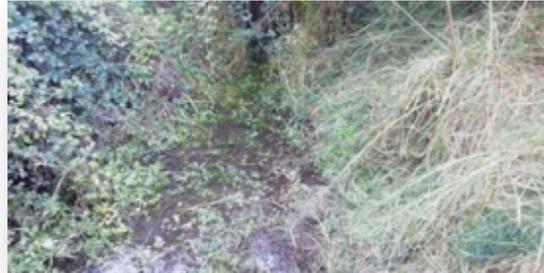
Figura 4.6: Captación de canal Turbina Santa Isabel.

La bocatoma de este canal se encuentra en un terreno de propiedad de la empresa Córpora, el agua del canal proviene de afloramientos de agua subterránea, el canal se encuentra prácticamente en tierra a lo largo de toda su longitud, se requiere de compuertas de entrega a predio, al igual que marcos partidores. Existen ramales antiguos, de los cuales ya no se tiene acceso debido a que se encuentran cubiertos de vegetación. Debido a la escasa cantidad de obras revestidas, se sugiere consultar revestimientos en hormigón armado o manta de hormigón.

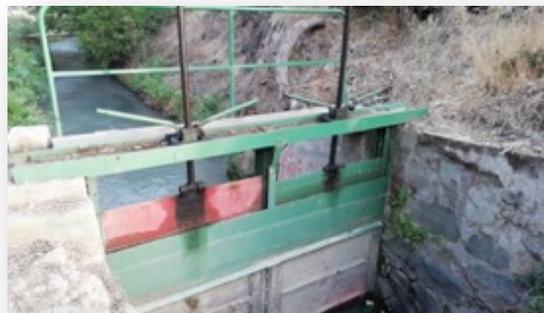
Figura 4.7: Bocatoma de Canal De Abajo de Catemu.

Canal posee su bocatoma junto con los canales Mercedes y Pepino o Huidobro, en el sector de Reinoso, posee diversas secciones revestidas con manta de hormigón, al igual que de hormigón armado, posee secciones de aforo con telemetría en algunos puntos, sin embargo, es un canal antiguo, por lo que requiere de obras de revestimiento, al igual que de compuertas de entrega prediales, ya que muchas de estas obras se encuentran fuera de servicio debido al paso del tiempo.

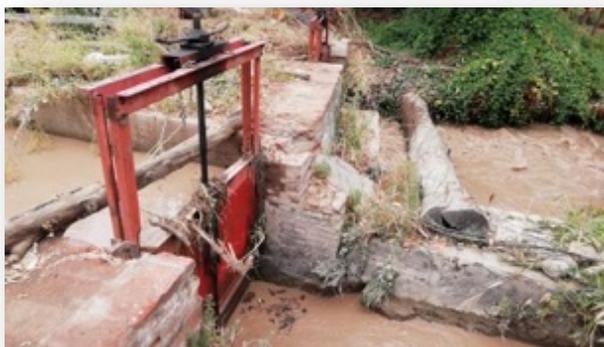
Figura 4.8: Bocatoma de Canal Mercedes.

Canal posee su bocatoma contigua a los canales Debajo de Catemu y Pepino o Huidobro, localizada en el sector de Reinoso. Corresponde a un canal antiguo, mucha de su infraestructura se encuentra en albañilería inconfiada o mampostería, se observa una longitud importante en tierra, por lo que debe considerarse secciones revestidas y especialmente obras de entrega prediales, ya que se observaron diversas compuertas provisorias de madera, permitiendo una distribución del recurso incierta.

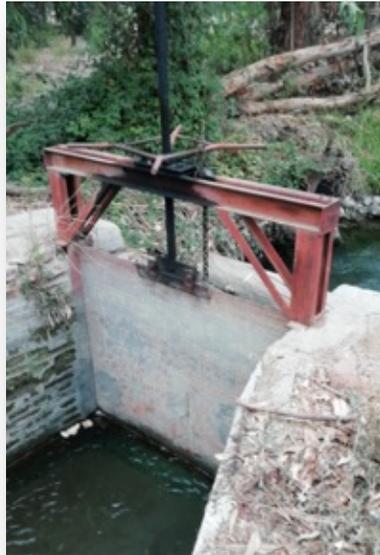
Figura 4.9: Bocatoma de Canal Pepino o Huidobro.

Canal posee su bocatoma contigua a los canales Mercedes y Abajo de Catemu, en el sector reinoso, el canal posee una gran cantidad de longitud en tierra, donde ocurre infiltración, durante el periodo invernal se provoca erosión, por lo que se requiere de compuertas de descarga. El canal pasa por diversos puntos urbanos, se encuentra basura domiciliaria, la cual produce obstrucciones en las obras de conducción. En el sector San José se observa que el canal posee escasa capacidad de conducción, por lo que existe el peligro de desbordamiento, lo cual resulta complejo ya que existen diversas viviendas en una cota inferior al canal, se recomienda tomar medidas estructurales que permitan mitigar el riesgo de inundación durante el periodo invernal.

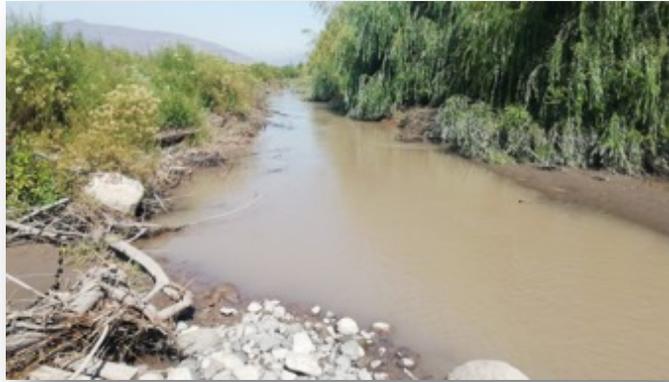
Figura 4.10: Bocatoma canal Chacay o Pedregales.

Canal posee su bocatoma en el río Aconcagua, el canal posee una sección en tierra a lo largo de prácticamente todo el recorrido, el acceso a la bocatoma resulta complejo, al igual que la mantención de esta misma, se sugiere considerar obras de revestimiento y de compuertas de entrega predial, ya que se observan obstrucciones con el fin de permitir el ingreso del agua a los predios, lo cual ralentiza el flujo en el canal.

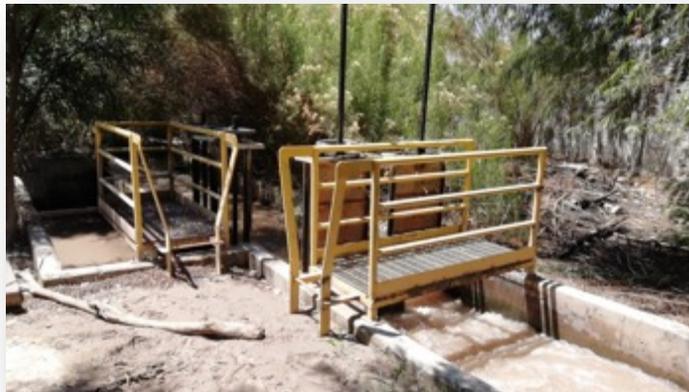
Figura 4.11: Bocatoma canal Las Vega El Molino.

Canal posee su bocatoma en el sector de Chagres, la fuente hídrica corresponde al río Aconcagua, parte del trazado del canal se encuentra en el sector de Chagres, en el sector antes mencionado el canal se encuentra revestido con hormigón y posee buena capacidad de conducción, una vez abandona el sector de Chagres, el canal pasa a una sección en tierra, la cual intersecta al camino vehicular en diversos puntos, se requiere considerar obras de revestimiento en hormigón o similar, con el fin de evitar la infiltración y mejorar la conducción.

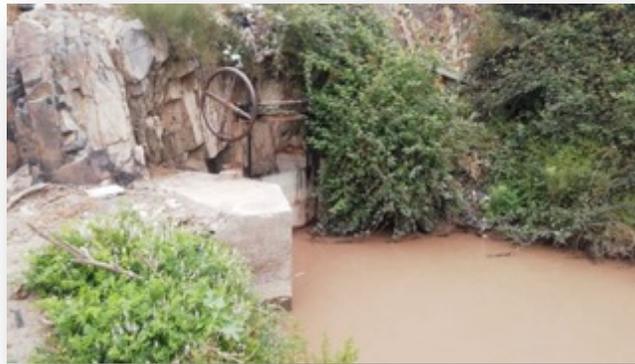
Figura 4.12: Bocatoma canal Romeral.

Canal posee su bocatoma en el sector Puntilla de Romeral, la fuente hídrica de este canal corresponde al río Aconcagua, a lo largo del trazado del canal, éste atraviesa los sectores La Hidráulica, La Sombra, Purehue, y Romeral, por lo que el canal pasa por sectores urbanos, el canal posee infraestructura antigua en mampostería, albañilería y hormigón en masa, se requiere de obras de revestimiento, al igual que demoler una canoa antigua en albañilería. El canal termina en la Agrícola Chuico Blanco.

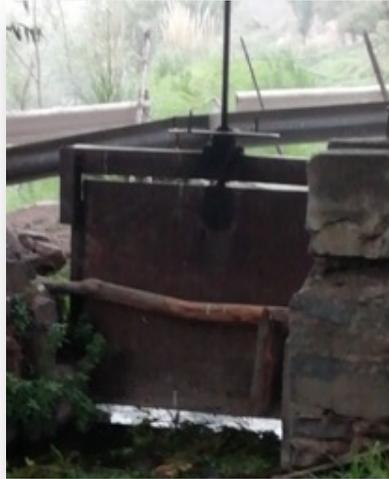
Figura 4.13: Bocatoma Canal Purehue.

La compuerta de la bocatoma requiere una renovación, ya que su operación resulta compleja, aguas debajo de la compuerta se observa fauna silvestre, por lo que deben tomarse las medidas pertinentes para no afectar la conservación, al ejecutar obras de infraestructura. El canal posee diversos puntos donde ocurre infiltración y desmoronamiento producto de que se encuentra contiguo al cerro, se observa basura orgánica, la cual puede comprometer la calidad del recurso hídrico. La infraestructura del canal es antigua, por lo que se requiere de compuertas de descarga y canoas en hormigón armado, ya que existen obras muy antiguas cuya estabilidad estructural se encuentra comprometida.

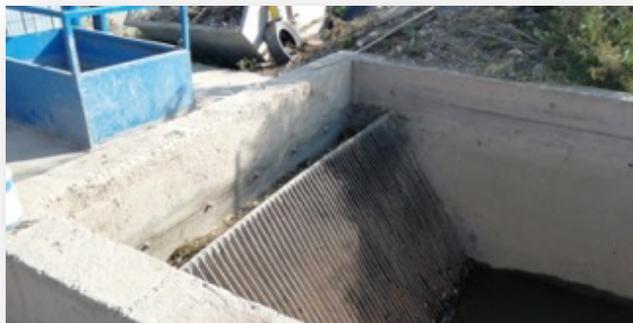
Figura 4.14: Canal Esva.

Canal posee su bocatoma en el sector de Puntilla de Romeral, la fuente hídrica proviene del río Aconcagua, el objetivo de este canal es alimentar la planta de tratamiento de agua potable "Las Vegas", la cual abastece al Gran Valparaíso. El canal posee obras en excelente estado, posee un uso únicamente industrial, posee dos bocatomas, una de las cuales se encuentra colgada, no permitiendo el paso del flujo a través de ella. No se sugieren mayores obras de infraestructura.

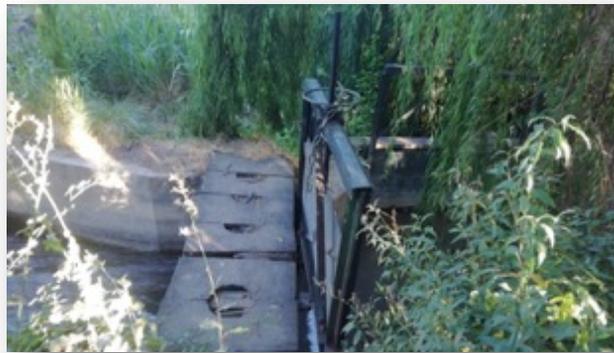
Figura 4.15: Bocatoma canal Viña Errázuriz o Turbina.

Canal se encuentra en la localidad de Panquehue, la fuente hídrica corresponde al estero Lo Campo, el cual también recibe aportes de afloramientos de agua subterránea. El canal posee gran parte de su sección en tierra, requiere de obras de revestimiento, compuertas de entrega. El canal pasa por el sector urbano de Panquehue, por lo que existen sectores a los cuales no se tiene acceso para realizar mantención.

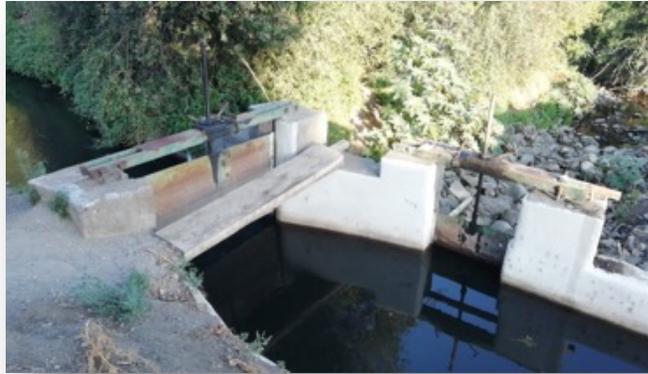
Figura 4.16: Bocatoma de canal Campino.

El canal posee su bocatoma en una cota superior al estero Lo Campo, gran parte de su sección se encuentra en tierra, existen diversos puntos en los que ocurre infiltración, los cuales han sido revestido con HDPE de forma provisoria, por lo que se requiere con urgencia revestir estas secciones ya que su estabilidad estructural puede verse comprometida.

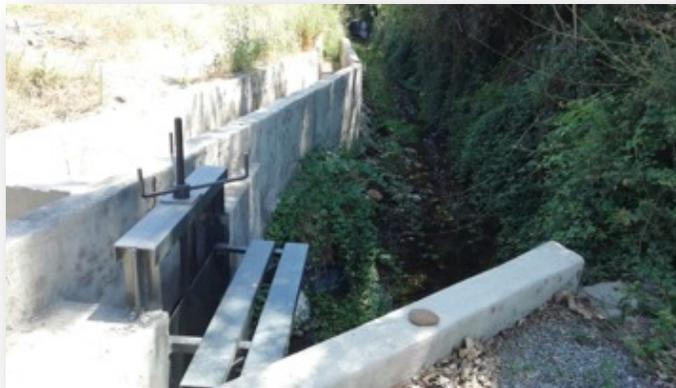
Figura 4.17: Captación del canal Dren Borgino.

La Bocatoma del canal se encuentra en un predio agrícola, la fuente hídrica corresponde a drenes superficiales. El canal se encuentra revestido en hormigón durante el tramo inicial, posteriormente se encuentra en tierra, se sugiere considerar obras de revestimiento en hormigón armado con el fin de prevenir infiltraciones.

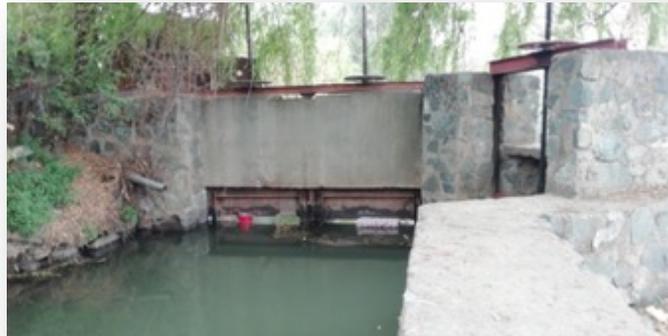
Figura 4.18: Bocatoma canal Echeverría.

Canal posee su bocatoma en el sector Las Vegas, la fuente hídrica corresponde a afloramientos de agua subterránea, el canal comparte infraestructura con la carretera en algunos sitios y se encuentra revestido en el tramo inicial, posteriormente el canal presenta diversas singularidades debido a su extensión, muchas de estas obras son antiguas y requieren de una renovación. Existe en tranque El Arenal, el cual está fuera de servicio y se requiere realizar una mantención con el fin de volverlo a un estado operativo.

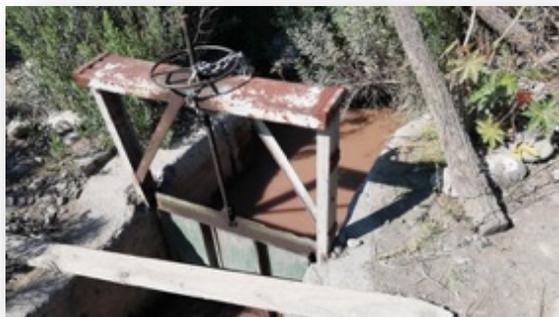
Figura 4.19: Bocatoma canal La Isla.

Canal posee su bocatoma en el sector Gruta de Chagres, tiene como fuente hídrica al río Aconcagua, prácticamente todo el canal se encuentra en tierra, por lo que deben considerarse obras de revestimiento en hormigón armado. Existen compuertas en madera, por lo que debe contemplarse la construcción de compuertas metálicas. Existen tramos a los cuales no se tiene acceso para realizar mantención.

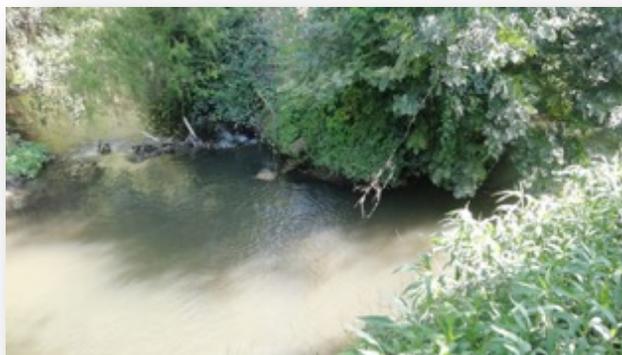
Figura 4.20: Bocatoma canal El Mirador.

Canal posee su bocatoma en el Estero Lo Campo, el cual recibe aportes de afloramientos de agua subterránea, el canal se encuentra en tierra a lo largo de toda su extensión, por lo que requiere de obras de revestimiento, no se observan compuertas metálicas regulables, por lo que deben considerarse con el fin de mejorar la distribución del recurso hídrico.

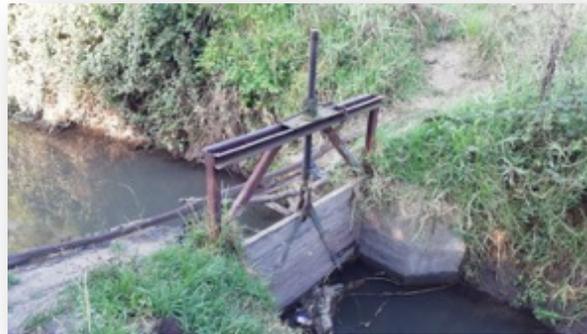
Figura 4.21: Bocatoma canal Panchino.

Canal posee su bocatoma en el Estero La Sombra, su fuente hídrica corresponde a este mismo estero, el canal pasa por los sectores La Sombra, Romeral y Purehue, por lo que presenta diversas singularidades relacionadas con la urbanización, se observa basura domiciliaria en las secciones aledañas al canal. La infraestructura de este canal es antigua, por lo que requiere de obras nuevas, especialmente compuertas de descarga y obras de revestimiento.

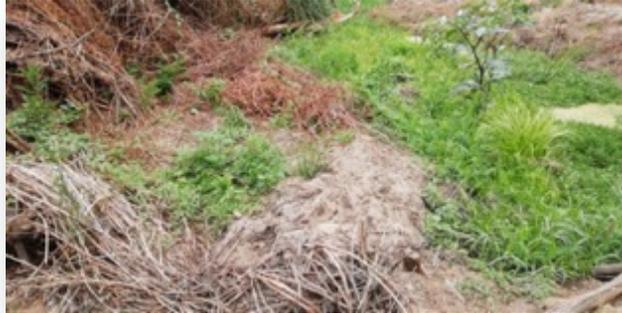
Figura 4.22: Bocatoma canal Maitenes.

Canal posee su bocatoma en el estero Rabuco, el canal se encuentra sin agua desde hace algunos años, la infraestructura del canal es precaria y únicamente posee secciones en tierra, por lo que deben explorarse otras fuentes hídricas para que éste vuelva a estar operativo nuevamente.

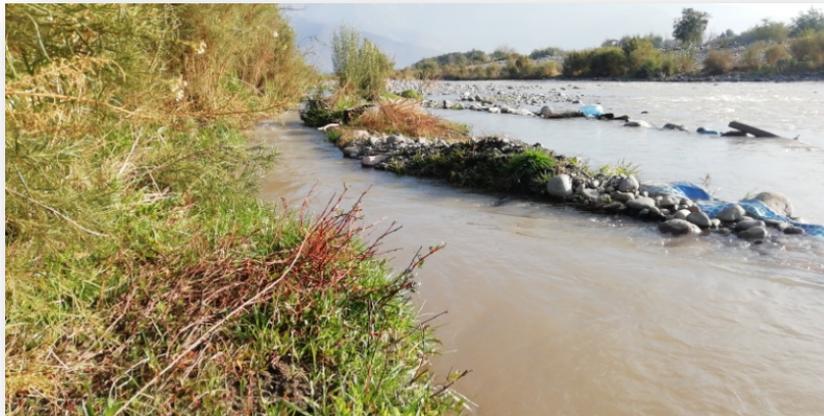
Figura 4.23: Bocatoma de Canal Cisneros.

Canal posee su bocatoma aguas abajo del Puente del Rey, en la comuna de San Felipe, canal posee recurso hídrico proveniente desde el río Aconcagua, posee una longitud aproximada de 400 metros. La infraestructura del canal es en tierra, canal culmina en una obra de acumulación intrapredial.

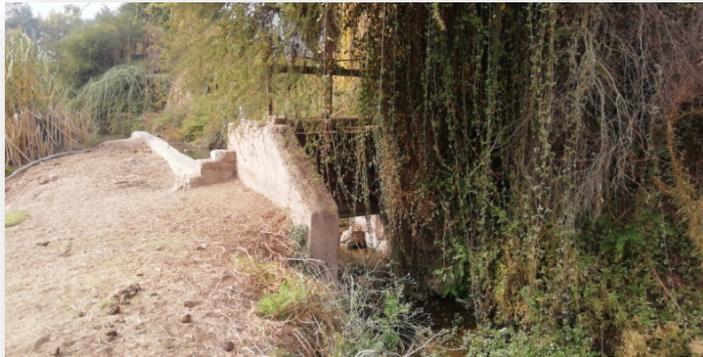
Figura 4.24: Bocatoma de Canal El Palquial.

Canal posee su bocatoma en el sector El Palquial, localizada en la comuna de Catemu, el recurso hídrico del canal El Palquial proviene de derrames de otros canales. Debido a obras de intervención de terceros, la bocatoma del canal se encuentra colgada, por lo que debe realizarse una obra de infraestructura para volver a instalarla correctamente, además, la obra de bocatoma se encuentra en mampostería y hormigón, presentando filtraciones y volviendo más compleja la captación del recurso hídrico. Aguas abajo de la bocatoma el canal se encuentra en tierra, presentando embancamientos debido al sedimento y a la abundante vegetación que crece al interior del canal. El canal tiene una longitud aproximada de 3 kilómetros.

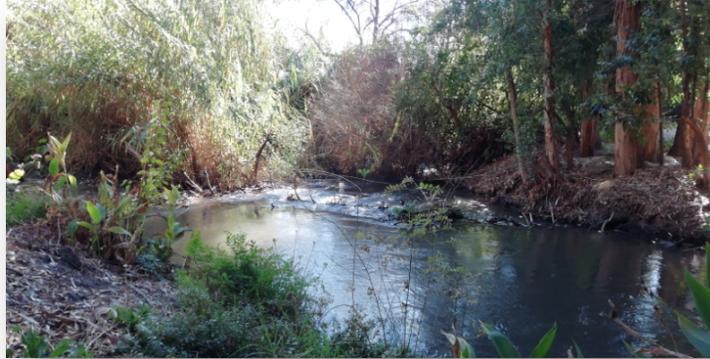
Figura 4.25: Bocatoma de canal Turbina Lo Campo.

Canal posee su bocatoma en el Estero Lo Campo, el canal posee su trazado a lo largo de la comuna de Panquehue, en el sector Lo Campo. La fuente hídrica la conforman afloramientos de agua subterránea que convergen en el Estero Lo Campo. El canal no posee directorio, sin embargo, los usuarios poseen una organización rudimentaria, cuyo objetivo es realizar limpieza del canal en zonas críticas, para que continúe el flujo del recurso, sin embargo, no existe una organización propiamente tal.

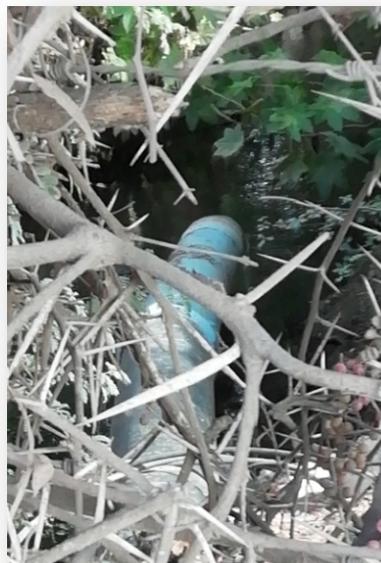
Figura 4.26: Punto de devolución del canal San Rafael al Estero Lo Campo.

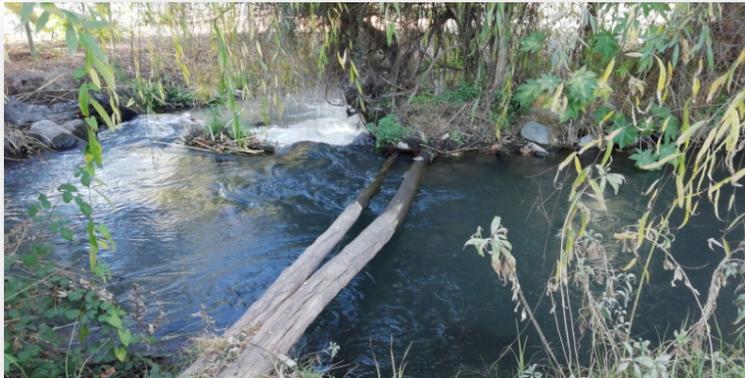
Figura 4.27: Bocatoma de Canal Las Torres.

Canal posee su bocatoma en el Estero Lo Campo, en la comuna de Panquehue, la infraestructura del canal es básica, con algunas canoas, compuertas de entrega y de descarga, de materialidad en hormigón, sin embargo, gran parte del trazado del canal es a través de secciones en tierra.

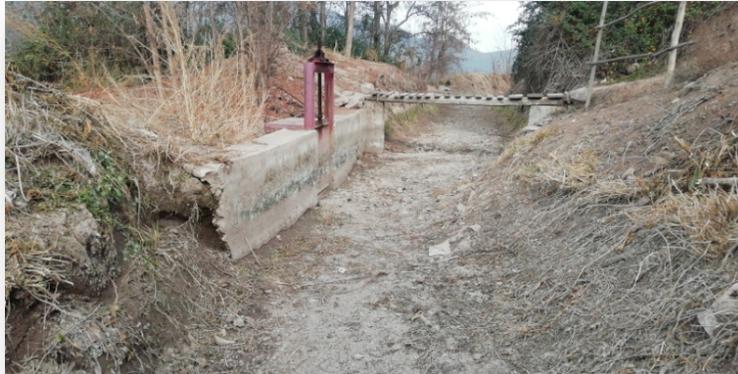
Figura 4.28: Compuerta que permite el ingreso de agua desde el canal de Abajo de Catemu hacia el Canal El Álamo.

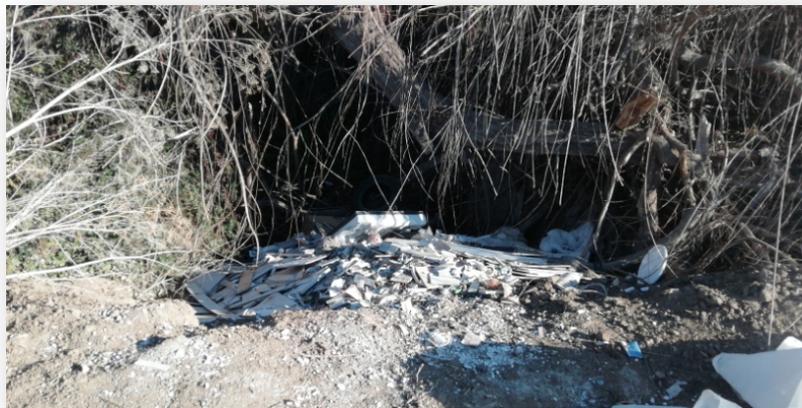
Figura 4.29: Bocatoma de Canal Varillano.

Canal posee su bocatoma en el Estero Catemu, en la comuna de Catemu, sin embargo, éste se encuentra sin recurso desde hace 12 años aproximadamente. La infraestructura del canal es muy antigua, con obras de mampostería y albañilería semi derruidas, posee compuertas en su mayoría oxidadas y sin capacidad de maniobrabilidad. No fue posible ubicar a los regantes, ya que no existe una organización propiamente tal. Existen regantes del Canal Varillano, que poseen derechos de aprovechamiento del canal de Abajo de Catemu, por lo que este canal les proporciona el recurso hídrico en zonas puntuales, para su aprovechamiento agrícola.

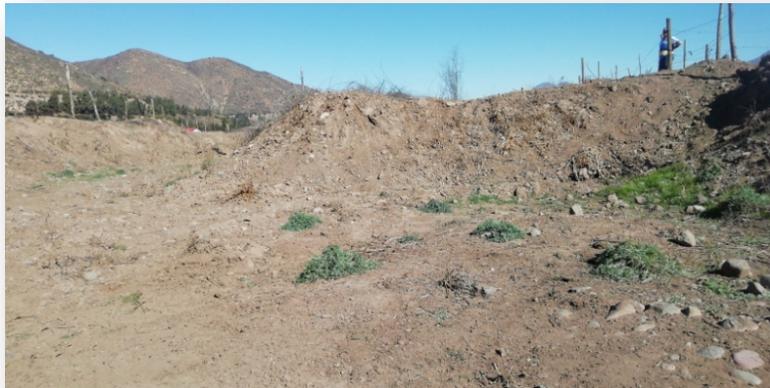
Figura 4.30: Bocatoma de Canal Turbino.

Canal posee su bocatoma en el Estero Catemu, en la comuna de Catemu, sin embargo, éste se encuentra sin recurso desde hace 12 años aproximadamente. La infraestructura del canal es muy antigua, con obras de mampostería y albañilería semi derruidas, posee compuertas en su mayoría oxidadas y sin capacidad de maniobrabilidad. No fue posible ubicar a los regantes, ya que no existe una organización propiamente tal. Existen regantes del Canal Turbino, que poseen derechos de aprovechamiento del canal de Abajo de Catemu, por lo que este canal les proporciona el recurso hídrico en zonas puntuales, para su aprovechamiento agrícola.

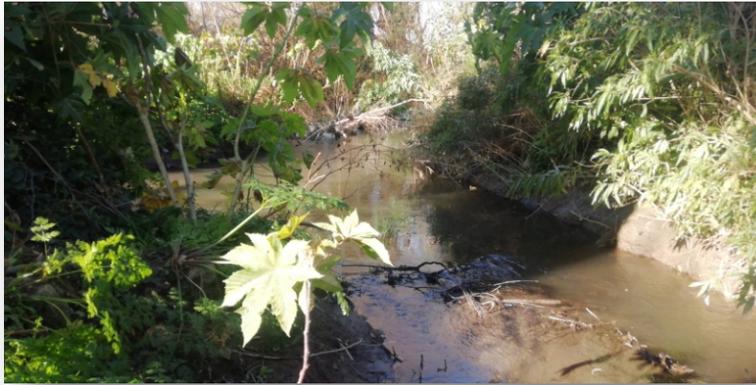
Figura 4.31: Bocatoma de Canal Estancilla o Chagres.

Canal posee su bocatoma en el río Aconcagua, en el sector de Chagres. Se encuentra localizado en la comuna de Catemu. La infraestructura del canal es en su mayoría en tierra, sin embargo, posee secciones aledañas al ferrocarril que se encuentran revestidas en hormigón, sin embargo, existen secciones donde el canal se encuentra desmoronado y que requerirán de obras de revestimiento con el fin de que proteger la sección de este fenómeno.

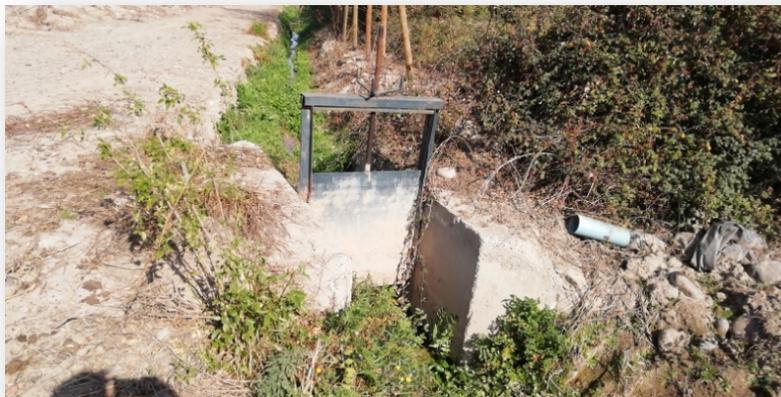
Figura 4.32: Compuerta de admisión, Canal Gorigoitía Uno.

Canal posee su bocatoma en el río Aconcagua, en la comuna de Panquehue, la cual es compartida con el canal Gorigoitía 2. El canal se encuentra al lado del camino internacional, por lo que posee secciones de atraveso en hormigón, sin embargo, el resto de las secciones del canal, poseen la materialidad de tierra. El recurso hídrico de este canal es utilizado para el riego de alrededor de tres parcelas, junto con el canal Gorigoitía 2.

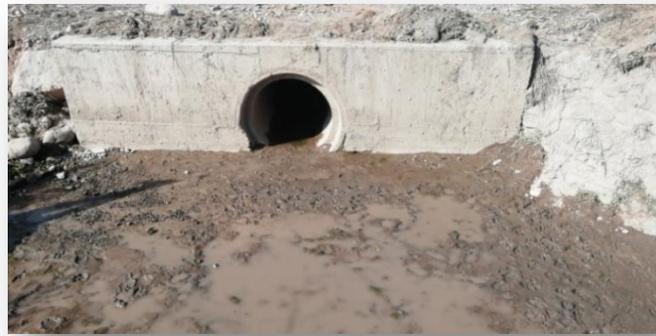
Figura 4.33: Obra de cruce de carretera mediante tubería, Canal Gorigoitía Dos.

Canal posee su bocatoma en el río Aconcagua, en la comuna de Panquehue, la cual es compartida con el canal Gorigoitía 1. El canal se encuentra aledaño al camino internacional, por lo que posee secciones de atraveso en hormigón, sin embargo, el resto de las secciones del canal, poseen la materialidad de tierra. El recurso hídrico de este canal es utilizado para el riego de alrededor de tres parcelas, junto con el canal Gorigoitía 1.

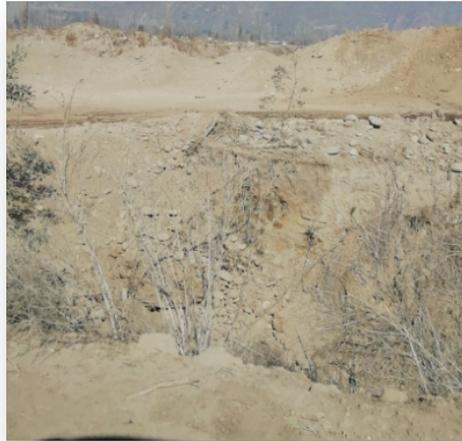
Figura 4.34: Captación del canal del Bajo o Molino.

Canal posee su bocatoma en el Estero Quilpué, localizado en la comuna de San Felipe. Actualmente no posee recurso hídrico desde su captación original, debido a que se está ejecutando una obra de extracción de áridos, la cual dejó colgada la bocatoma. Los regantes de esta organización fueron beneficiados con un pozo profundo, ejecutado por la Dirección de Obras Hidráulicas, el cual permite la extracción de 160 litros por segundo, sin embargo, los regantes indican que les resulta costoso la operación de pozo y que no poseen un generador propio, por lo que deben solicitárselo a otras organizaciones gubernamentales. En relación a la infraestructura del canal, es en su mayoría de materialidad en tierra.

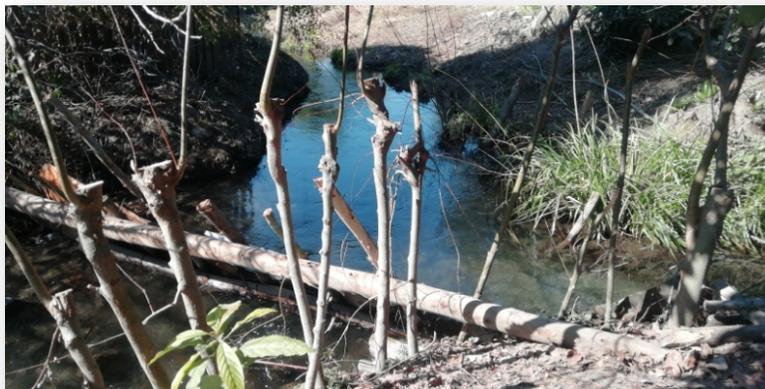
Figura 4.35: Bocatoma de canal Vertiente Bajo del río.

Canal capta el recurso hídrico desde una vertiente, sobre la cual ingresan afloramientos de agua subterránea a lo largo del recorrido del canal. El canal se encuentra en la comuna de Panquehue. El canal se encuentra en su mayoría con sección en tierra, sin embargo, posee secciones revestidas, las cuales son paralelas al camino pavimentado de la ruta 60. La organización no posee directorio, pero existen agricultores que coordinan limpiezas del canal para permitir el riego de sus huertos.

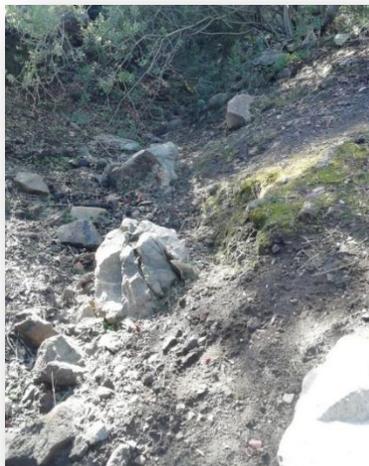
Figura 4.36: Captación Canal La Poza.

Canal se encuentra en la comuna de Catemu, en el sector de Ñilhue, la captación del canal se realizaba a través de una quebrada, sin embargo, el canal no cuenta con recurso hídrico desde hace 20 años aproximadamente, por lo que se encuentra inactiva y sin regantes actualmente. No se realizó un recorrido del canal, ya que únicamente se identificó en terreno la captación, con la ayuda de un habitante del sector.

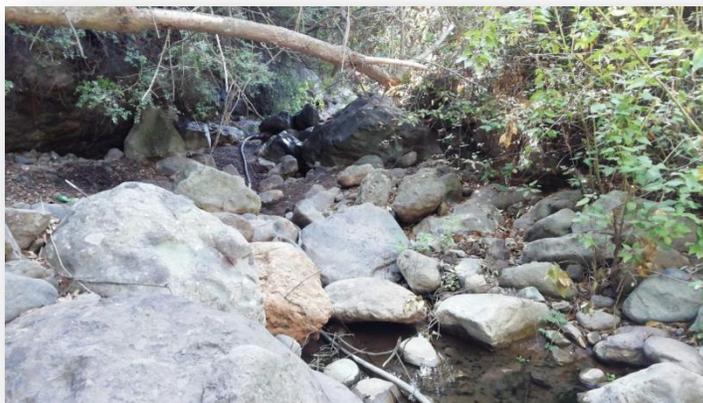
Figura 4.37: Captación Canal Los Pereira.

Canal se encuentra en la comuna de Catemu, en el sector de Ñilhue, la captación del canal se realizaba a través de una quebrada, sin embargo, el canal no cuenta con recurso hídrico desde hace 20 años aproximadamente, por lo que se encuentra inactiva y sin regantes actualmente. No se realizó un recorrido del canal, ya que únicamente se identificó en terreno la captación, con la ayuda de un habitante del sector.

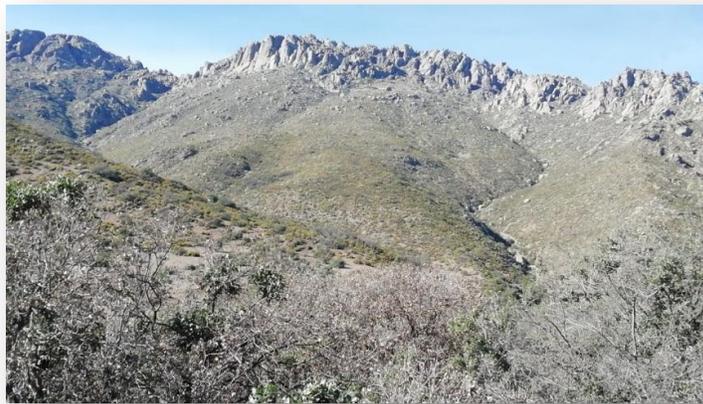
Figura 4.38: Captación canal El Bosquial Uno.

Canal se encuentra en la comuna de Catemu, en el sector de Ñilhue, la captación del canal se realizaba a través de la quebrada El Bosquial, sin embargo, el canal no cuenta con recurso hídrico desde hace 20 años aproximadamente, por lo que se encuentra inactiva y sin regantes actualmente. No se realizó un recorrido del canal, ya que únicamente se identificó en terreno la captación, con la ayuda de un habitante del sector.

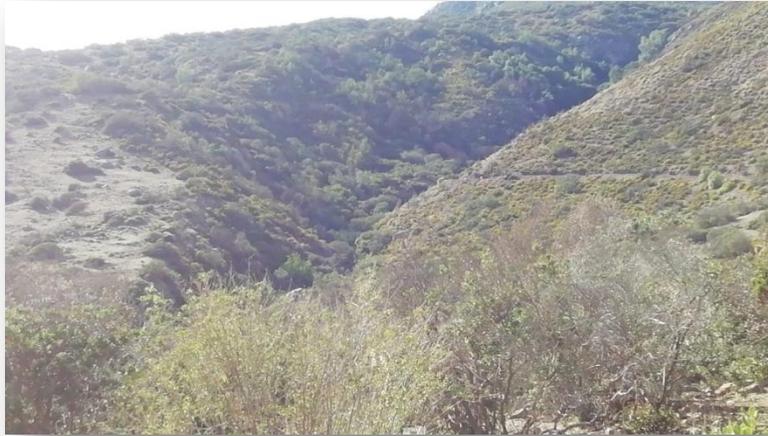
Figura 4.39: Captación del canal El Bosquial Dos.

Canal se encuentra en la comuna de Catemu, en el sector de Ñilhue, la captación del canal se realizaba a través de la quebrada El Bosquial, sin embargo, el canal no cuenta con recurso hídrico desde hace 20 años aproximadamente, por lo que se encuentra inactiva y sin regantes actualmente. No se realizó un recorrido del canal, ya que únicamente se identificó en terreno la captación, con la ayuda de un habitante del sector.

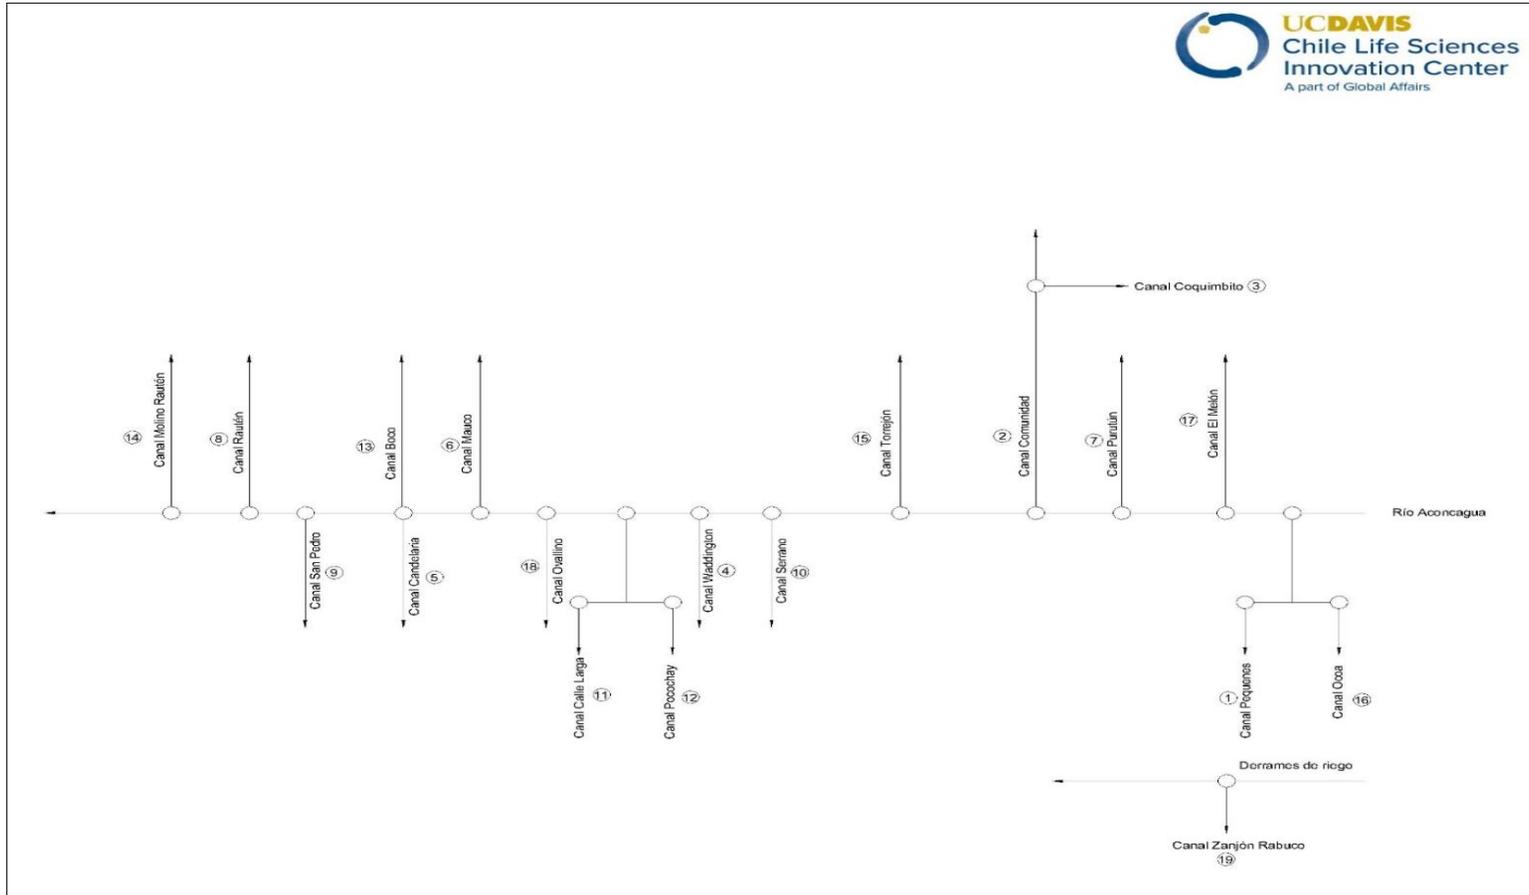
Figura 4.3: Diagrama unifilar tercera sección.

El presente diagrama fue realizado a partir de los canales que se recorrieron durante la ejecución del presente estudio  
Fuente: Elaboración propia a partir de DGA (1989), 2021.

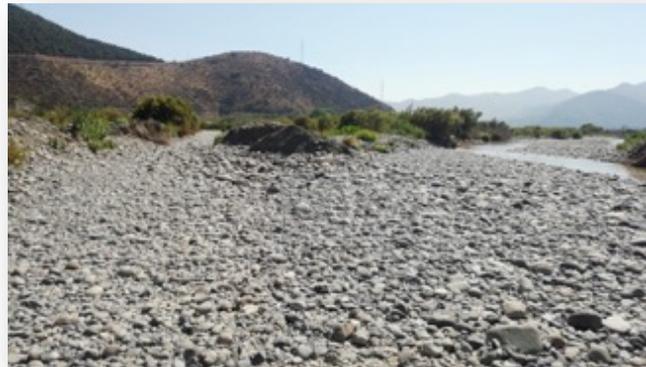
Figura 4.40: Bocatoma Canal Ocoa.

Canal posee su bocatoma en el río Aconcagua, el canal comparte bocatoma con el canal Pequenes, gran parte del canal se encuentra en tierra y no posee mayores singularidades, sin embargo, deben considerarse compuertas de entrega, ya que las existentes son antiguas y algunas se encuentran fuera de servicio. Debe considerarse obras de revestimiento ya que el canal posee un suelo pedregoso que favorece la infiltración.

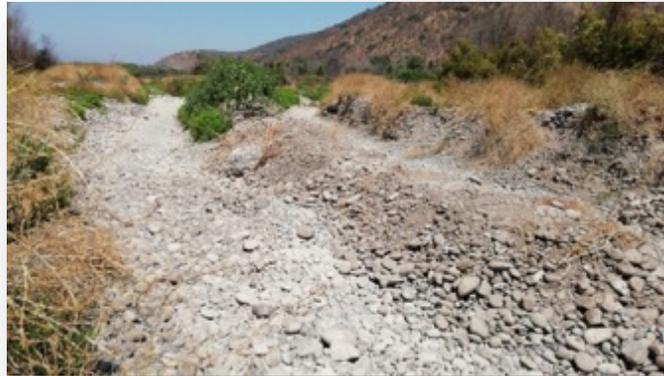
Figura 4.41 Bocatoma Canal Boco.

Canal posee su bocatoma en el río Aconcagua, sin embargo, no posee una sección definitiva para la captación, pudiendo ésta variar de acuerdo al régimen del río, aguas debajo de la bocatoma se observa una vega que ralentiza el flujo, ya que se observa mucha vegetación. Mucha de la infraestructura del canal es antigua y requiere de una renovación, el canal pasa por el sector de Boco, compartiendo infraestructura con las obras urbanas de drenaje y evacuación del agua lluvia, por lo que se observa mucho sedimento en las secciones. Se sugiere considerar obras de revestimiento.

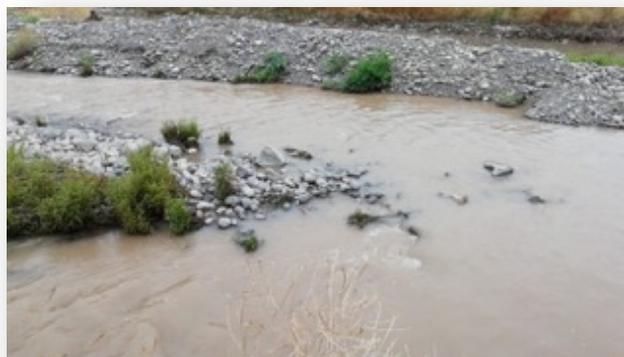
Figura 4.42: Bocatoma Canal Candelaria.

Canal posee su bocatoma en el río Aconcagua, posee una sección con material gravoso, por lo que la geometría pudiese variar de acuerdo al régimen del río, el canal posee un suelo erosionable, por lo que durante la crecida de febrero 2021, se produjo socavación en lugares puntuales, Se sugiere considerar obras definitivas para poder controlar estas situaciones, al igual que compuertas de descarga. El canal pasa por la zona urbana de La Cruz, por lo que el canal posee diversos atravesos con caminos vehiculares y/o ferrocarril, igualmente, el canal posee secciones compartidas con la carretera, cuya capacidad de conducción es exagerada, no permitiendo el paso del flujo a través de estas mismas (problema hidráulico).

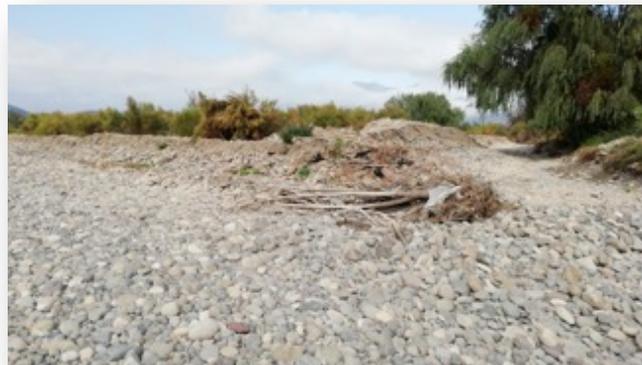
Figura 4.43: Bocatoma Canal El Melón.

Canal posee su bocatoma en la localidad de Hijuelas, la fuente hídrica corresponde al río Aconcagua, posee una sección de material integral de río, cuya sección puede modificarse de acuerdo al régimen de este mismo, se requiere de una sección permanente, aguas debajo de la bocatoma, se observan extracciones de áridos, las cuales impactan de manera negativa la captación del recurso. Aguas abajo, el canal se encuentra prácticamente en tierra a lo largo de toda su longitud, recibiendo fuertes flujos a través de diversas quebradas, durante la temporada invernal, por lo que deben considerarse obras para controlar estos fuertes caudales, tales como acumuladores, compuertas de descarga, disipadores de energía, etc., ya que puede resultar en consecuencias negativas para las poblaciones aledañas al canal. Deben considerarse obras de revestimiento ya que usualmente el recurso hídrico no logra llegar a destino debido a la infiltración y a la poca capacidad de conducción del canal.

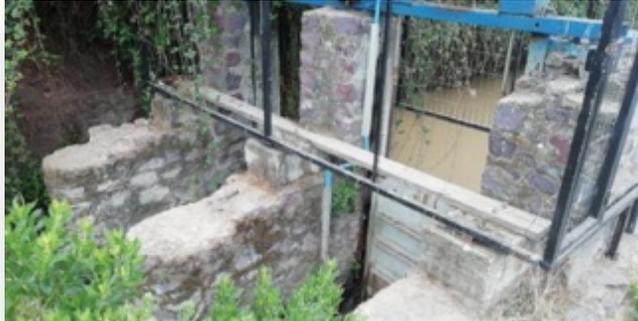
## 4.44: Bocatoma Canal Mauco.

Canal posee su bocatoma en el sector Lo Rojas, en la bocatoma se requiere de un aliviadero de tormenta con una sección que evite la erosión. El canal se encuentra prácticamente en tierra a lo largo de su longitud, existiendo diversos puntos en los que ocurre infiltración, por lo que se requiere de obras de revestimiento en hormigón. La infraestructura del canal es muy antigua, por lo que existen obras que se encuentran fuera de servicio o se encuentran en una condición peligrosa desde un punto de vista estructural, por lo que deben ser demolidas y renovadas. El canal presenta diversos túneles y canoas semiderruidas, cuya mantención resulta completa.

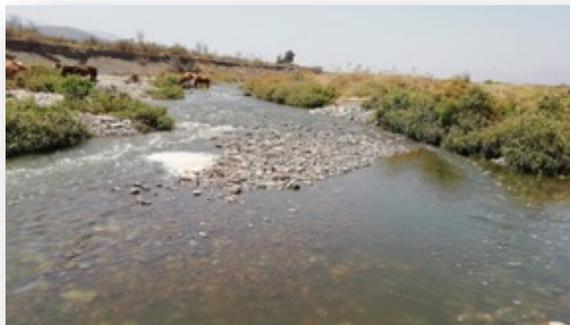
Figura 4.45: Bocatoma Canal Molino de Rautén.

Canal posee su bocatoma en el río Aconcagua, la bocatoma es de difícil acceso y se debe solicitar la entrada a una empresa. La materialidad de la bocatoma es material integral, no existiendo un control de la cantidad de agua que ingresa al canal. El canal se encuentra prácticamente todo en tierra y requiere de trabajo de maquinaria para reperfilar algunas secciones. Existen compuertas antiguas fuera de servicio que deben ser reemplazadas. Se debe considerar obras de revestimiento para mejorar la conducción del canal ya que existen secciones con abundante vegetación.

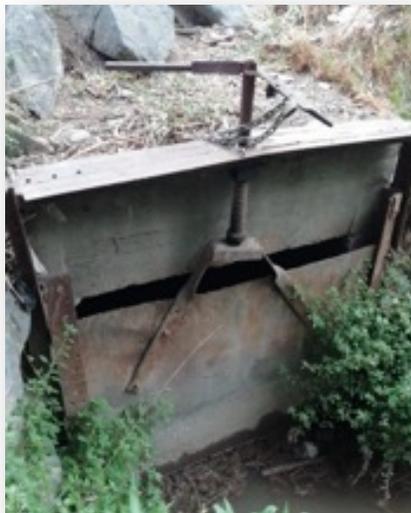
Figura 4.46: Bocatoma Canal Torrejón.

Canal posee su bocatoma en sector Punta de Torrejón, canal comparte secciones con la carretera, por lo que se encuentra revestido en un porcentaje importante, sin embargo, el canal pasa por predios de particulares, donde no existe la posibilidad de realizar mantención, las frecuentes obras de atraveso usualmente se obstruyen por la acumulación de basura. Debe considerarse revestimiento en hormigón en tramos específicos del canal.

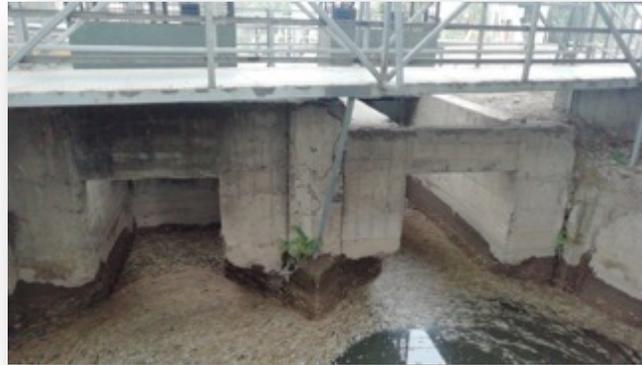
Figura 4.47: Bocatoma conjunta canal Calle Larga (izquierda), junto con el canal Pocochay (derecha).

Canal posee su bocatoma en el sector del Puente Las Compuertas en la localidad de Calera, este canal posee su bocatoma junto con el canal Pocochay, el canal cruza Las localidades de Calera y la Cruz, por lo que existen diversas interferencias relacionadas con la urbanización, el canal pasa por diversas poblaciones en las que los/las habitantes botan basura provocando obstrucciones, la infraestructura del canal es antigua por lo que existen obras en albañilería y mampostería, las cuales deben ser renovadas, igualmente, se debe considerar obras de revestimiento en sectores donde ocurre infiltración.

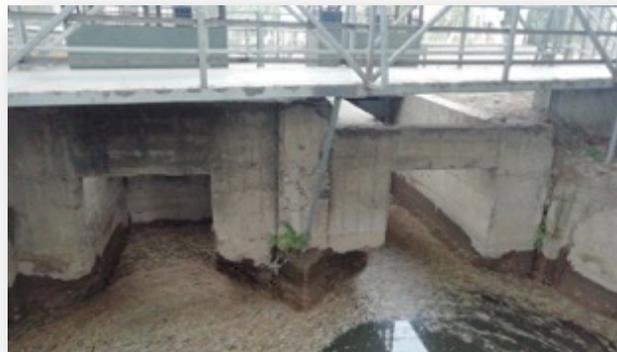
Figura 4.48: Bocatoma canal Pocochay (derecha), junto con el canal Calle Larga (Derecha).

Canal posee su bocatoma en el sector del Puente Las Compuertas en la localidad de Calera, este canal posee su bocatoma junto con el canal Calle Larga, mucha de la longitud del canal se encuentra en tierra, por lo que deben considerarse obras de revestimiento, especialmente en zonas donde ocurre infiltración, al igual que el canal Calle Larga, la infraestructura de este canal es antigua, por lo que requiere de renovación de marcos partidores, compuertas, etc.

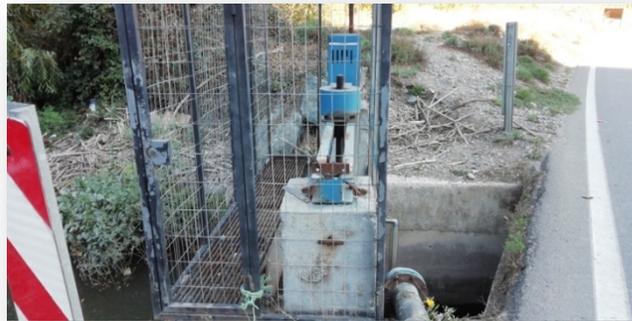
Figura 4.49: Bocatoma unificada de canales Comunidad y Coquimbito.

Canal pertenece a la Asociación de Canalistas de Hijuelas, posee su bocatoma en conjunto con el canal Coquimbito, el cual es administrada por la misma organización. El canal antiguamente poseía su bocatoma en el río Aconcagua, sin embargo, el canal fue obstruido por la vegetación del sector, por lo que actualmente el canal Purutún le suministra el recurso hídrico a los canales Comunidad y Coquimbito, a través de su captación en el río Aconcagua. La bocatoma del canal se encuentra en el sector de Punta de Torrejón, en la comuna de Hijuelas. El canal posee secciones revestidas con hormigón armado, se han realizado proyectos de entubamiento con HDPE, al igual que revestimiento de secciones, mediante el instrumento de la Ley 18.450. El trazado del canal pasa a través de la localidad de Hijuelas, permitiendo el regadío de pequeños sitios (menores a 5.000 metros cuadrados), así como también de plantaciones de paltos de mayor extensión.

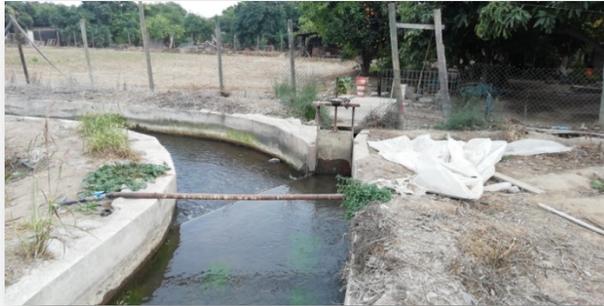
Figura 4.50: Inicio del canal Coquimbito.

Canal pertenece a la Asociación de Canalistas de Hijuelas, posee su bocatoma en conjunto con el canal Comunidad, el cual es administrada por la misma organización. El canal antiguamente poseía su bocatoma en el río Aconcagua, sin embargo, el canal fue obstruido por la vegetación del sector, por lo que actualmente el canal Purutún le suministra el recurso hídrico a los canales Comunidad y Coquimbito, a través de su captación en el río Aconcagua. La bocatoma del canal se encuentra en el sector de Punta de Torrejón, en la comuna de Hijuelas. El canal se encuentra en su mayoría con secciones en tierra, sin embargo, posee secciones revestidas, las cuales han sido financiadas mediante la ley 18.450. El trazado del canal pasa a través de la localidad de Hijuelas, permitiendo el regadío de pequeños sitios menores a 5.000 metros cuadrados.
