**INFORME FINAL**

**Programa Transferencia  
para el Fortalecimiento de  
las OUA en la 2<sup>da</sup> y 3<sup>ra</sup>  
sección del río Aconcagua**

**FEBRERO DE 2023**

FUNDACIÓN UC DAVIS CHILE LIFE SCIENCES INNOVATION CENTER (UC DAVIS CHILE)

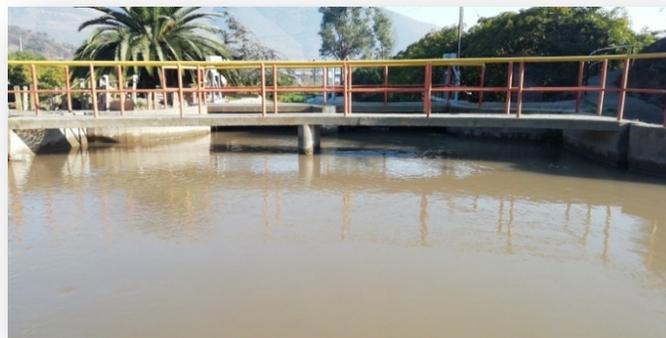
Figura 4.51: Bocatoma Canal Waddington.

Canal posee dos captaciones en el río Aconcagua, en la comuna de La Calera. Corresponde al canal de mayor extensión de la cuenca del río Aconcagua, la cual corresponde a 120 kilómetros. En relación a la infraestructura del canal, posee diversas obras de atraveso con el Ferrocarril, las cuales poseen la materialidad ya sea de hormigón o en mampostería. El canal Waddington posee también secciones revestidas, las cuales fueron financiadas a través de la ley 18.450. Existen puntos críticos del canal, los cuales se encuentran en su mayoría en zonas urbanas, existen compuertas de descarga antiguas, las cuales actualmente no son maniobrables, por lo que deben ser reemplazadas.

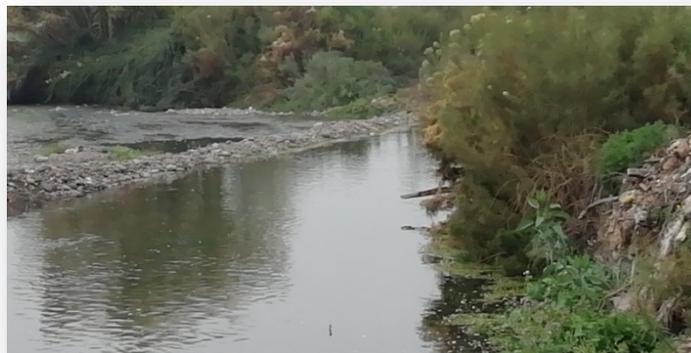
Figura 4.52: Bocatoma Canal Rautén.

Canal posee su captación en el río Aconcagua, aguas abajo del puente Boco. El canal no posee recurso hídrico desde hace 2 años, debido a que es de los últimos canales de la tercera sección del río Aconcagua, lo que ha provocado consecuencias en los cultivos de la zona de Rautén, Manzanar, ya que gran parte de los/las regantes del canal son pequeños agricultores, sin embargo, también existen grandes agricultores. En relación a la infraestructura, el canal posee en su mayoría sección en tierra, sin embargo, posee obras, tales como marcos partidores, canoas, obras de entrega predial, las cuales son en su mayoría antiguas y que requerirán reemplazo en el corto plazo.

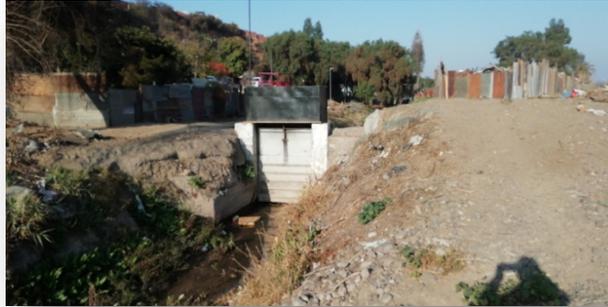
Figura 4.53: Bocatoma Canal San Pedro.

Canal posee su bocatoma en el río Aconcagua, en la comuna de Quillota. El trazado del canal San Pedro cruza la ciudad de Quillota, lo que provoca que existan pobladores que vierten desechos sólidos y líquidos al interior del canal San Pedro, provocando embancamientos y arrastre de basuras durante la temporada de riego, lo cual vuelve compleja la operación de este canal, ya que frecuentemente debe monitorearse que no existan zonas con obstrucciones, con el fin de evitar anegamientos en zonas urbanas. En relación a la infraestructura, el canal San Pedro posee revestimientos en hormigón, mampostería y albañilería, sin embargo, gran parte del trazado del canal es de sección en tierra y los revestimientos son antiguos, por lo que requieren reparación.

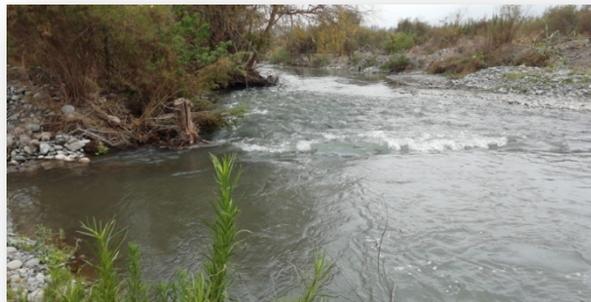
Figura 4.54: Bocatoma canal Serrano.

Canal posee su bocatoma en el río Aconcagua, en la comuna de Hijuelas, sin embargo, únicamente un tercio del trazado del canal se encuentra operativo, debido a que la ausencia del recurso hídrico ha provocado que vayan desapareciendo algunas secciones del canal. En relación a la infraestructura, gran parte de las secciones poseen la materialidad en tierra, sin embargo, existen sectores que poseen revestimiento en hormigón o en albañilería, sin embargo, son en su mayoría antiguos, el canal se encuentra operativo hasta el sector de Pachacamita, donde culmina en un túnel de materialidad de roca.

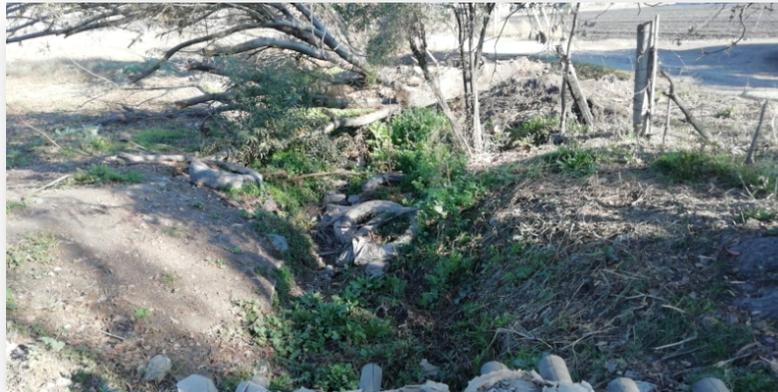
Figura 4.55: Captación del canal Zanjón Rabuco.

Canal se encuentra en la comuna Hijuelas, la captación del recurso hídrico se produce por derrames y excedentes de riego de los canales Echeverría Ocoa, Ocoa y Pequenes. Actualmente el canal no posee recurso hídrico, el cual no ha estado presente por alrededor de dos años. En relación a la infraestructura, el canal es a lo largo de su recorrido enteramente en sección de tierra. En relación a la organización, no existe como tal, sin embargo, existen coordinaciones entre los/las agricultores para realizar labores de limpieza y mantenimiento del canal, las cuales se han visto complejizadas por la carencia del recurso.

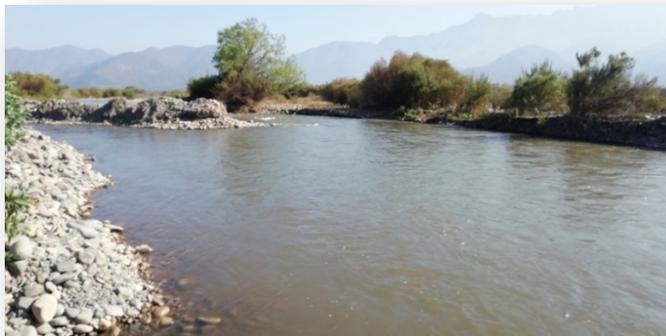
Figura 4.56: Bocatoma del canal Pequeños.

Canal posee su bocatoma en el río Aconcagua, el canal Pequenes comparte su bocatoma con el canal Ocoa, hasta una obra de marco partidor, el cual realiza la división de flujo para ambos canales. El canal posee un suelo rocoso y granular, presentando infiltraciones. Existen zonas con revestimiento en hormigón, sin embargo, es en su mayoría hormigón antiguo con acero sin estrías y por consecuencia, menos resistente. La presencia de rocas y grava al interior del canal ralentiza el flujo, volviendo la labor de repartición del recurso compleja. Existen diversas hojas de compuertas que se encuentran oxidadas y sin capacidad de maniobrar.
