GOBIERNO DE CHILE  
MINISTERIO DE OBRAS PÚBLICAS  
DIRECCIÓN GENERAL DE AGUAS  
DIVISIÓN DE ESTUDIOS Y PLANIFICACIÓN

## **INFORME TÉCNICO**

# **Levantamiento Topográfico y parámetros físico-químicos de fuentes de agua potable en Isla de Pascua**

**SDT N° 333**

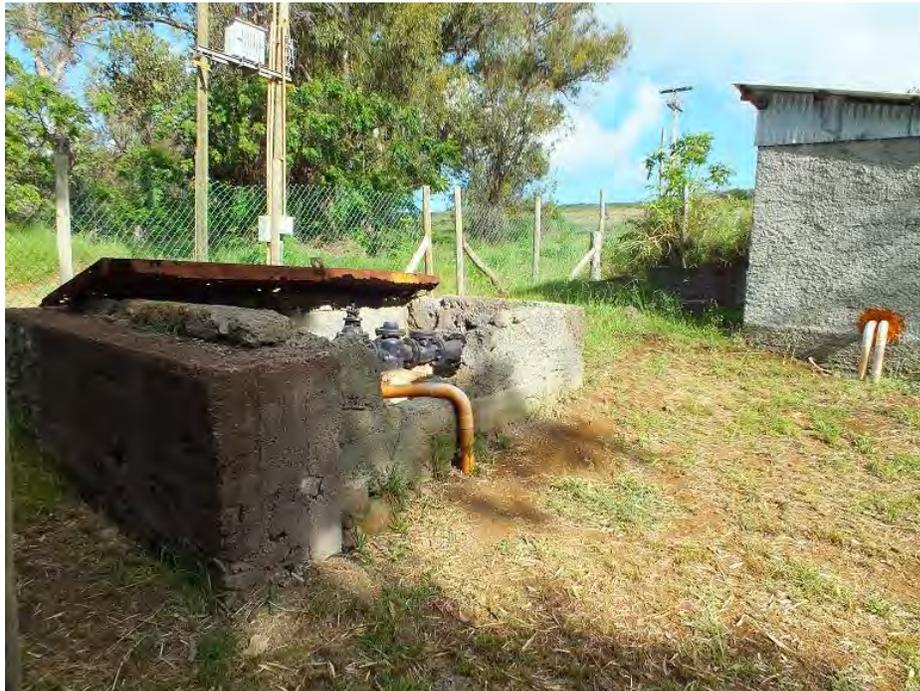
**Figura 2.4-1 desnivel de suelo alrededor de pozo 25**

Alrededor del pozo 25 existe un importante desnivel del suelo, por lo que se considera que la elevación del PR representa bien el nivel promedio del suelo, la Figura 2.4-1 muestra la situación planteada.
