**DIAGNÓSTICO DE LA INFRAESTRUCTURA DE RIEGO
EXTRAPREDIAL DE LOS RÍOS
LIGUA Y PETORCA DE LA V REGIÓN Y PROPOSICIÓN DE UN
PLAN DE CONTINGENCIA PARA EVENTOS DE SEQUÍA**

**PROYECTOS DE PREFACTIBILIDAD
CANAL VALLE HERMOSO**

JUNIO DE 2004

DIAGNÓSTICO TÉCNICO, LEGAL Y ADMINISTRATIVO DEL CANAL VALLE HERMOSO Y PROPOSICIÓN DE PROYECTOS DE PREFACTIBILIDAD

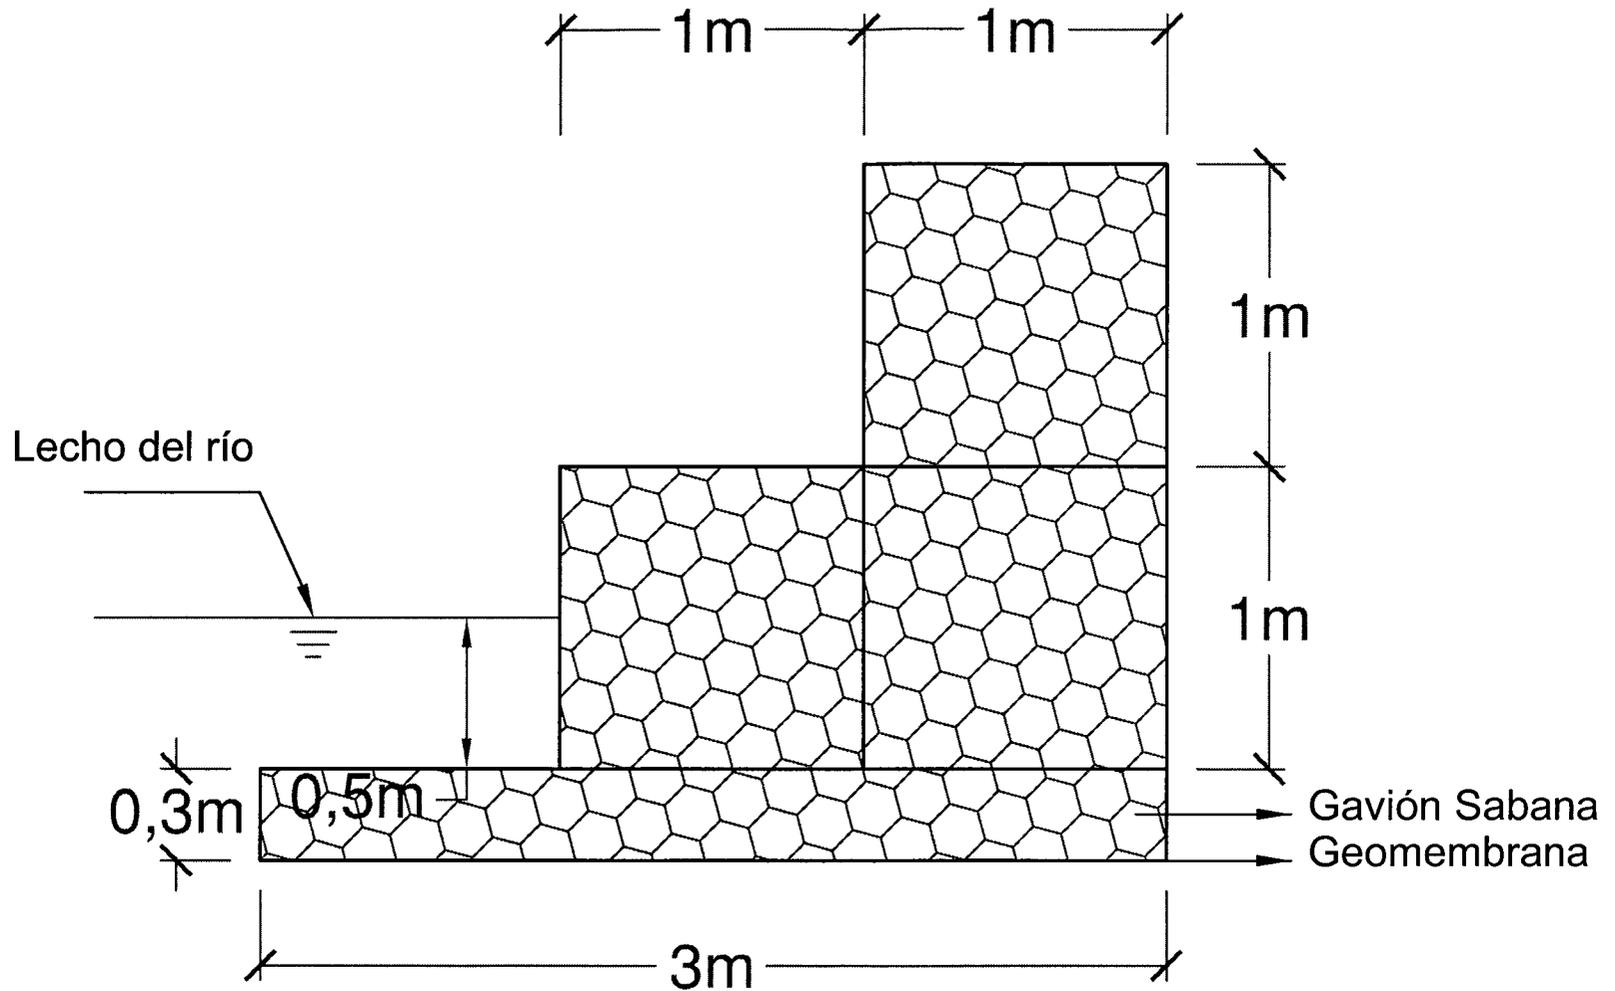
Gaviones 2 x 1 x 1 m

Se proyecta una defensa fluvial de gaviones de 400 m de longitud. Las dimensiones definitivas deben ser verificadas en el proyecto definitivo.

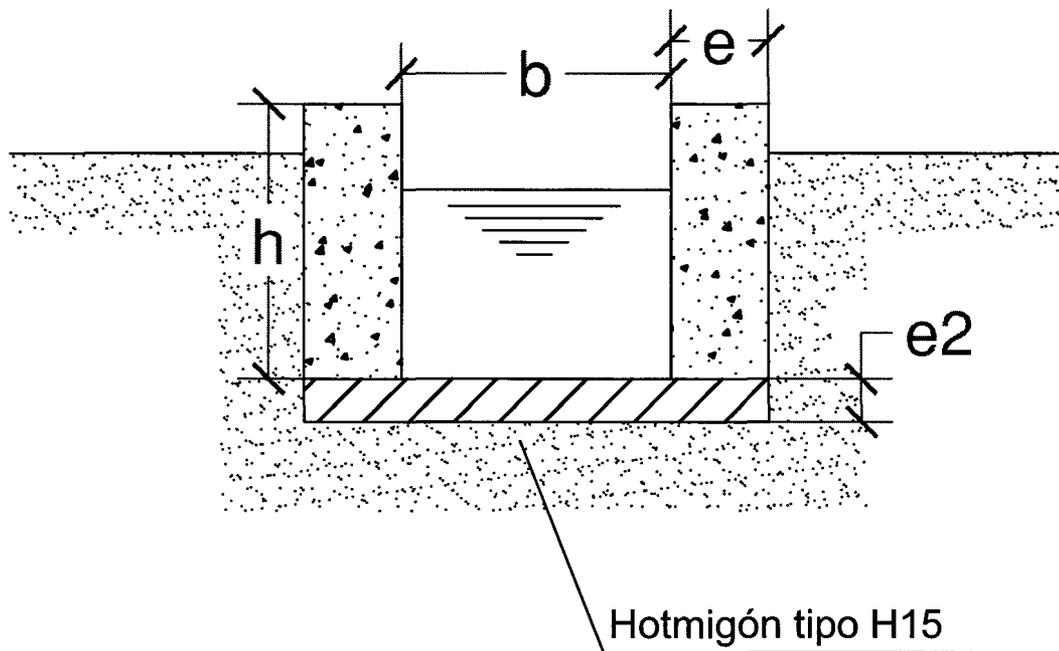
OBRA 1

L	240 m
b	0.8 m
h	0.5 m
e	0.1 m
e1	0.1 m

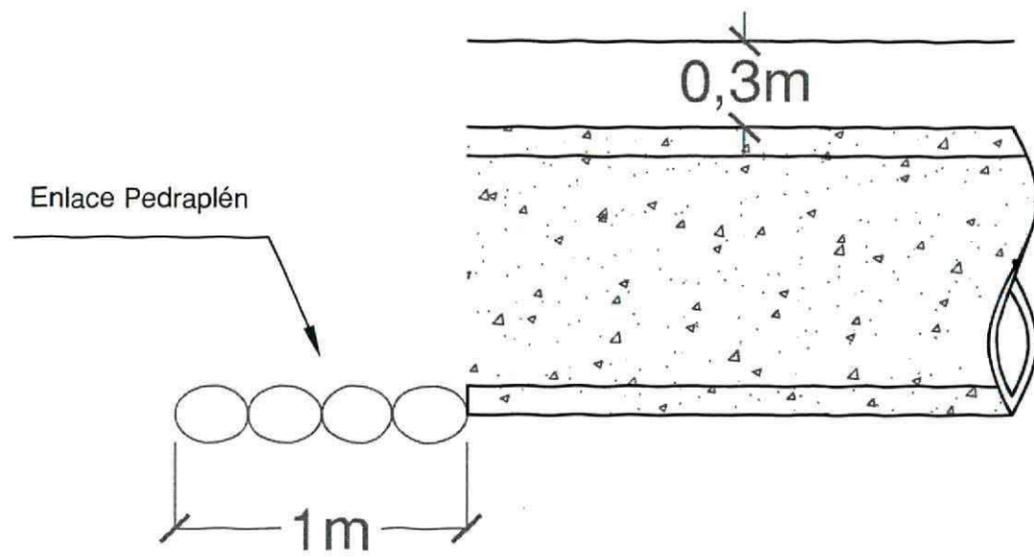
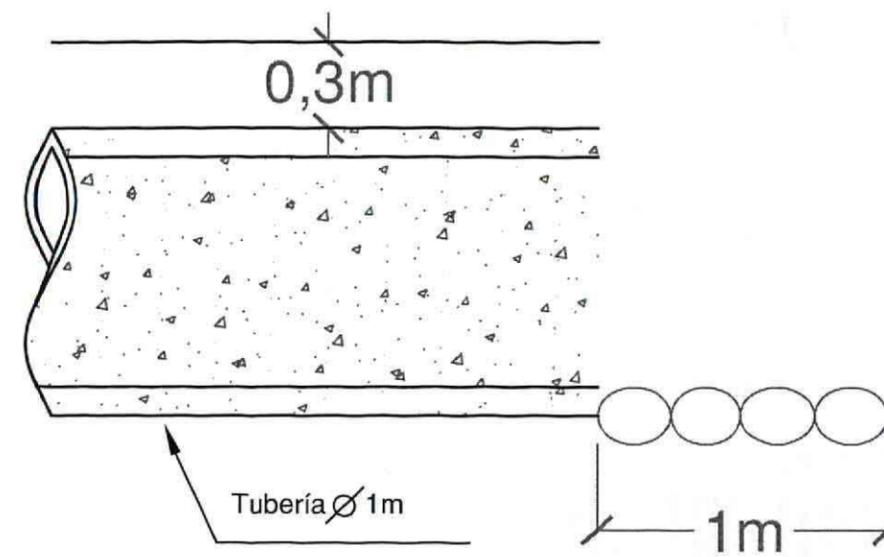
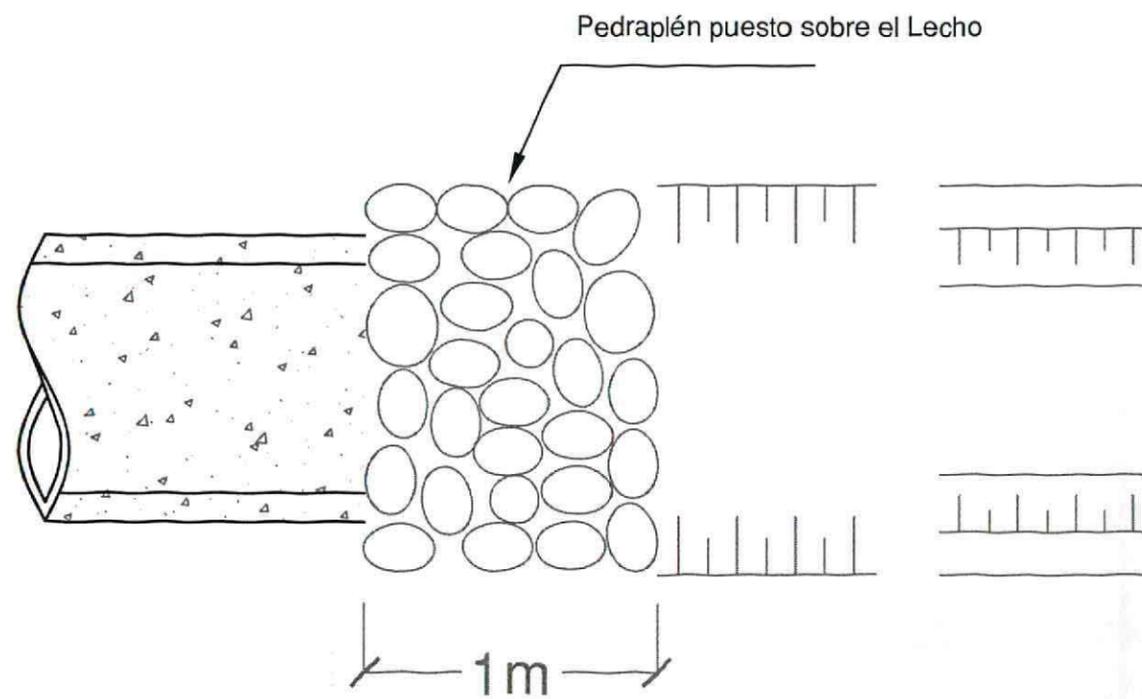
Diámetro Tubería: 1.2 m
 Longitud Tubería: 100 m

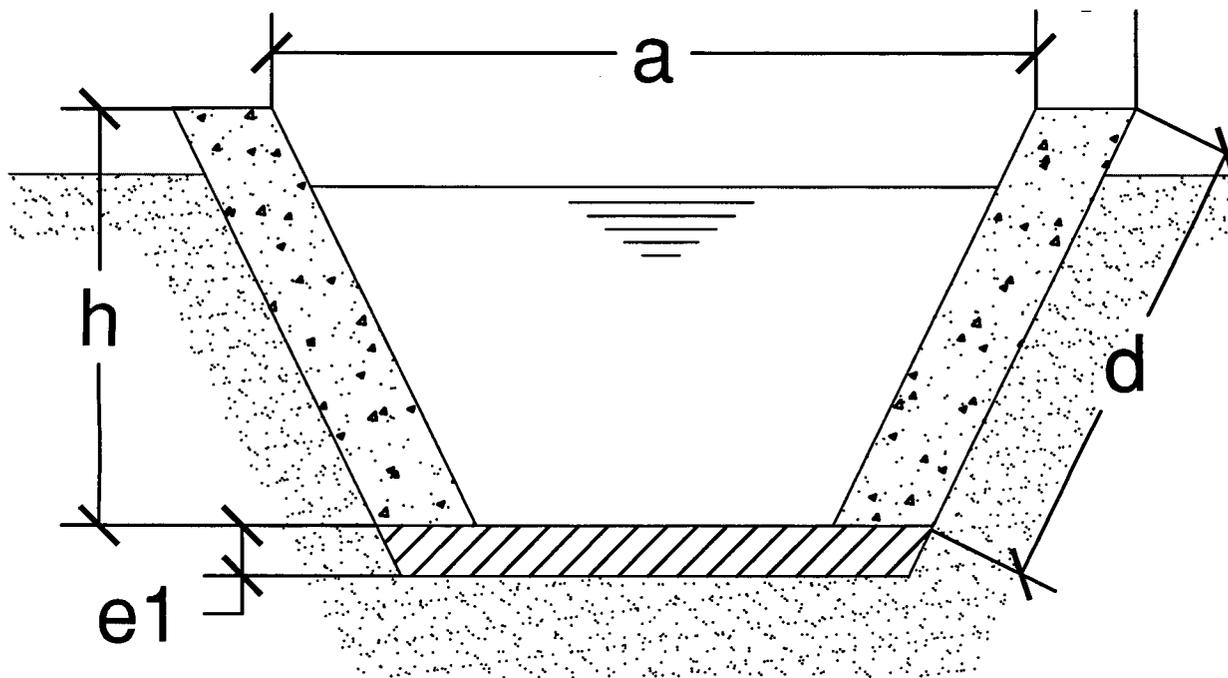
L	4570 m
a	0.9 m
b	0.7 m
h	1.0 m
m	0.1 m
e	0.1 m
e1	0.1 m
d	1.0 m

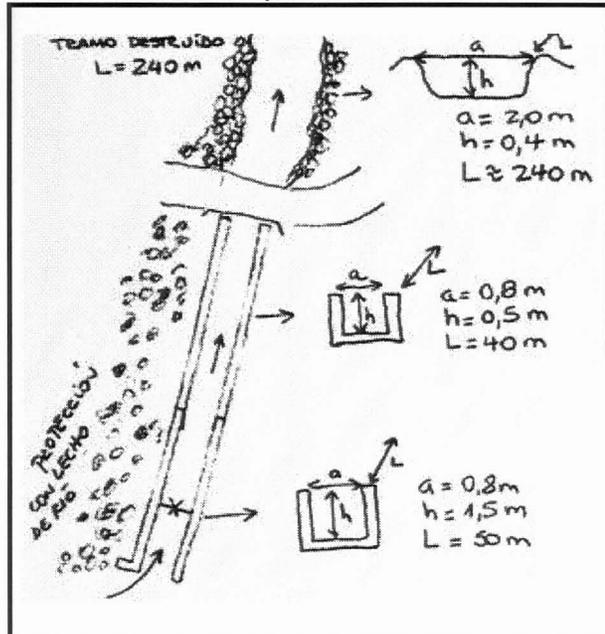
Croquis

Descripción de la Obra o Tramo: Canalización con maquinaria luego que el río destruyera aproximadamente 240 m de canal revestido en el sector de la bocatoma. Se requiere un nuevo revestimiento o abovedamiento de este tramo modificando el trayecto del canal para acercarlo más al borde del cerro.
Además, es necesario realizar una defensa fluvial de aproximadamente 400 m desde el inicio del canal.
El canal cuenta con revestimiento de concreto los primeros 90 m en buen estado, así como también la compuerta metálica de acceso.

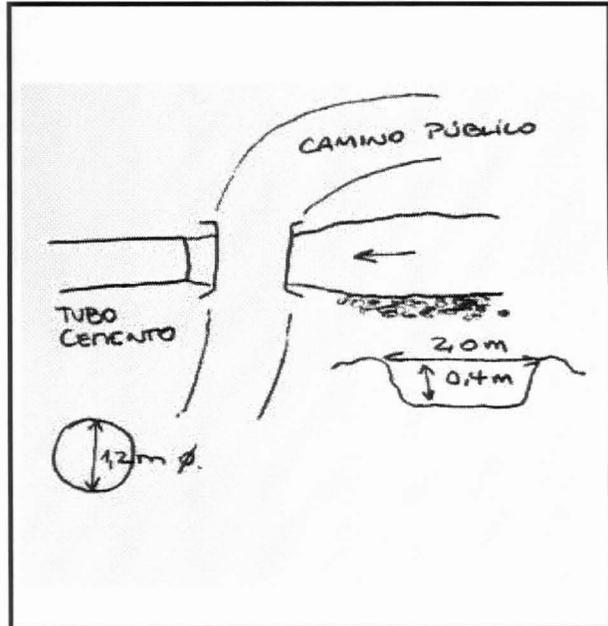
Croquis

Descripción de la Obra o Tramo: Sección sin revestimiento en cruce con camino interior. Hasta este punto sería necesario revestir o embovedar. Luego el canal sigue entubado (tubos de cemento de 1,2 m de diámetro).

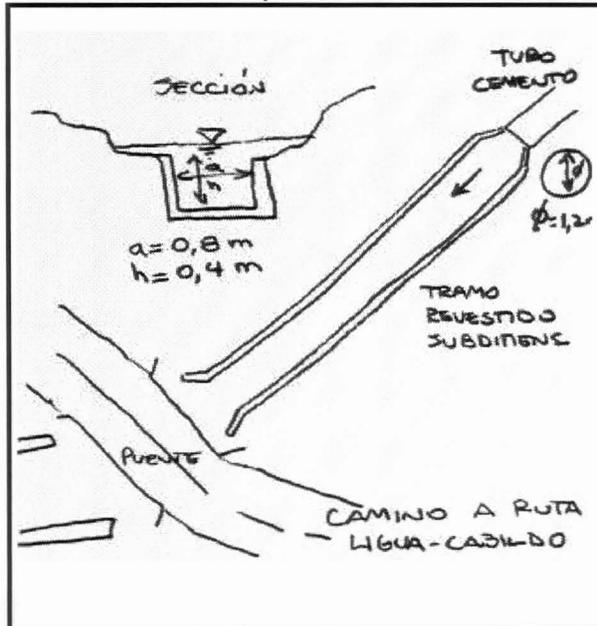
Croquis

Descripción de la Obra o Tramo: Tramo revestido de hormigón, con sección rectangular luego del tramo entubado. Este tramo está subdimensionado o presenta baja pendiente, ya que no es capaz de transportar la totalidad de las aguas por lo que se estima necesario realizar un peralte de aproximadamente 0,3 m.

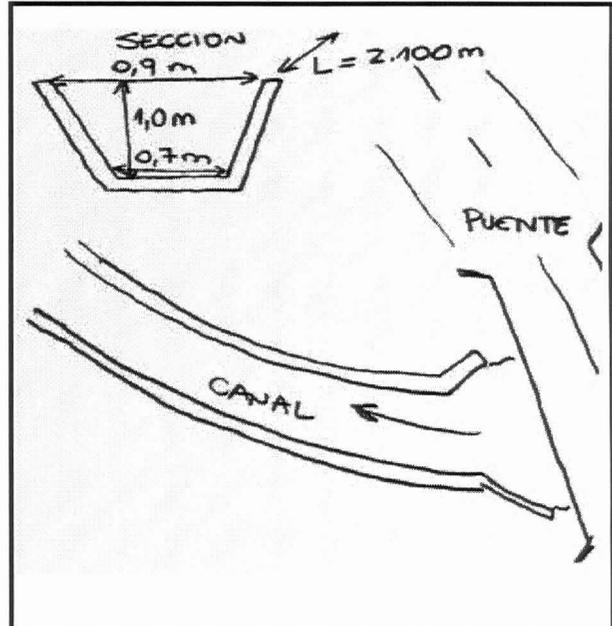
Croquis

Descripción de la Obra o Tramo: Tramo revestido de hormigón, con sección trapezoidal, luego de tramo subdimensionado. Se observa buen estado de conservación y el transporte de las aguas es óptimo debido a que su capacidad fue bien calculada.

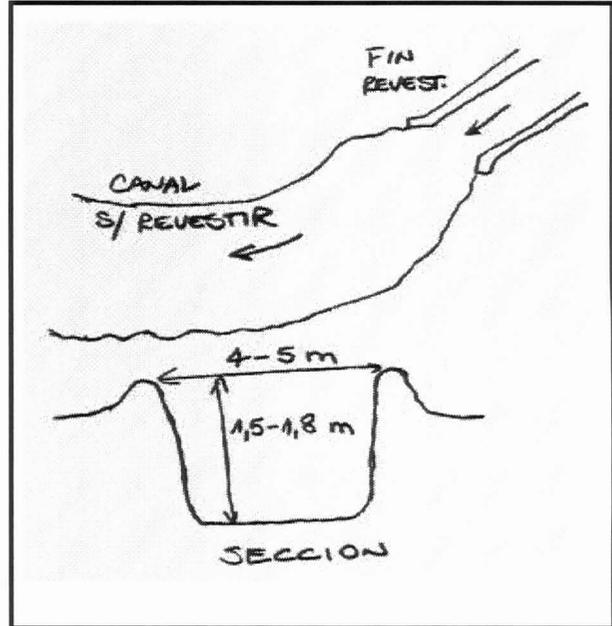
Croquis

Descripción de la Obra o Tramo: Fin tramo revestido de hormigón, con sección trapezoidal, e inicio de sector con problemas de falta de uniformidad en cuanto a ancho, profundidad y pendiente y problemas de filtraciones.

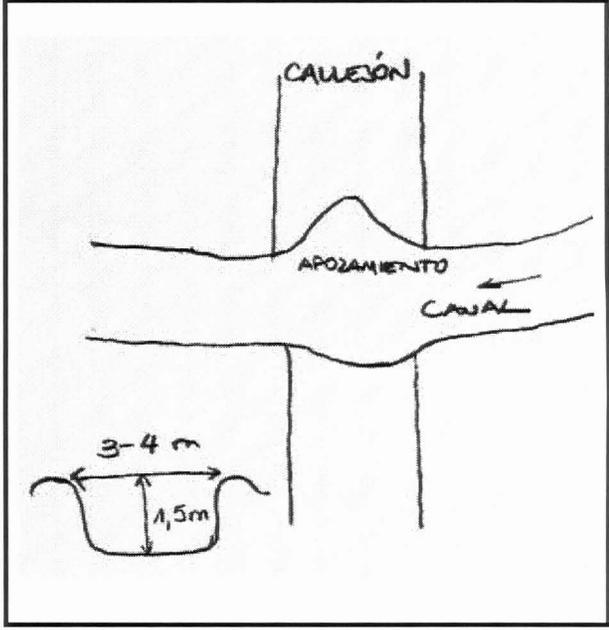
Croquis

Descripción de la Obra o Tramo: Cruce del canal con Callejón Lo Varas. Se necesita alcantarilla o puente que permita el libre paso del canal bajo el camino.

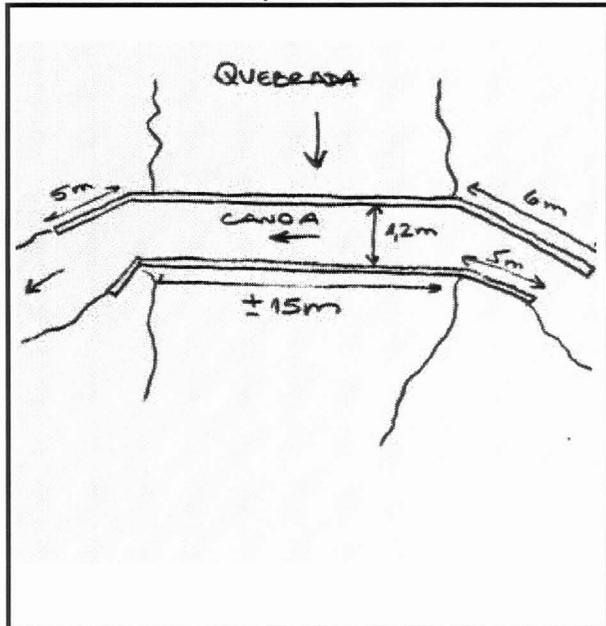
Croquis

Descripción de la Obra o Tramo: Cruce de quebrada por medio de una canoa de hormigón. Se observa en buenas condiciones estructurales y operacionales.

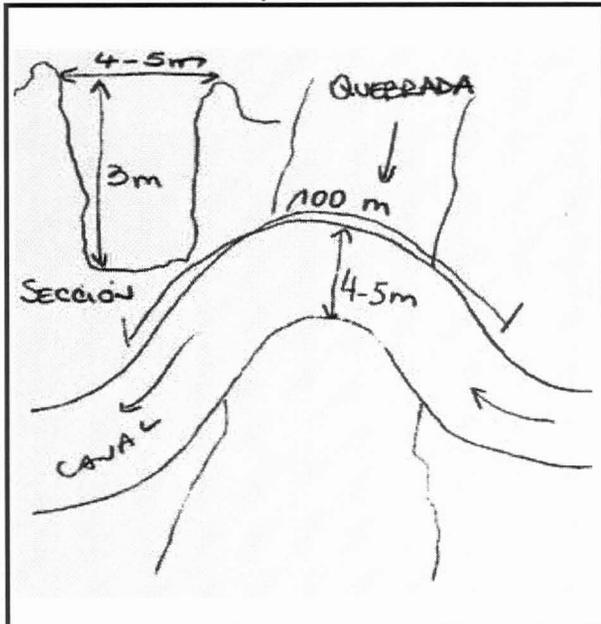
Croquis

Descripción de la Obra o Tramo: Sección irregular del canal sin revestimiento que pasa por la quebrada de Romani. Existen problemas recurrentes de embancamientos por material de la quebrada, principalmente en invierno. Se requiere embovedar el canal en un tramo aproximado de 100 m.

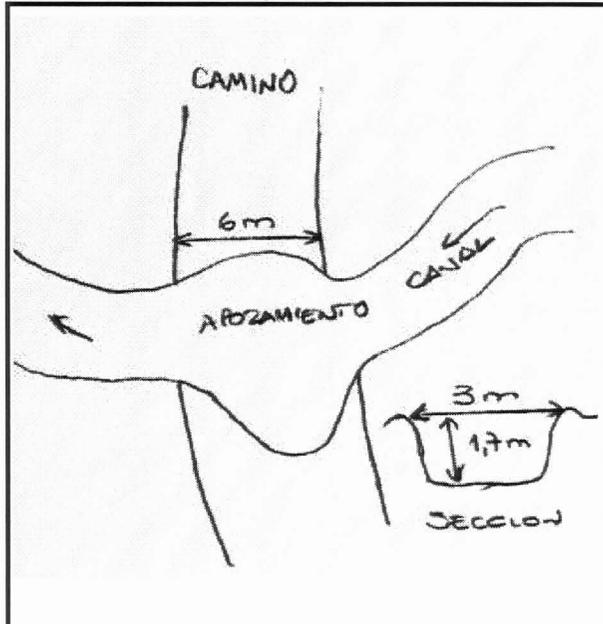
Croquis

Descripción de la Obra o Tramo: Cruce del canal con Callejón El Molino. Se necesita alcantarilla o puente que permita el libre paso del canal bajo el camino.

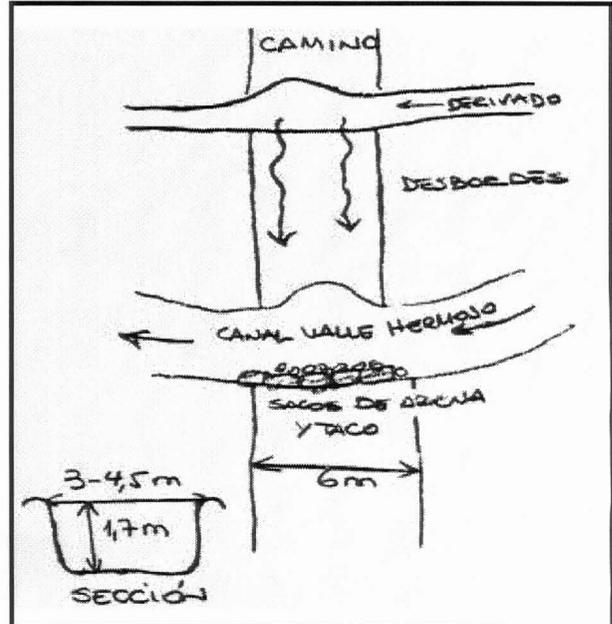
Croquis

Descripción de la Obra o Tramo: Cruce del canal con Callejón Vitoco. Se necesita alcantarilla o puente que permita el libre paso del canal bajo el camino y evite el escurrimiento de agua desde el canal, el que actualmente es controlado a medias por sacos de arena y tacos de tierra y piedras. Además, por una cota superior pasa un derivado de este mismo canal donde también se producen desbordes que en invierno afectan al canal Valle Hermoso. En este derivado también sería necesario cruzarlo por una alcantarilla o puente.

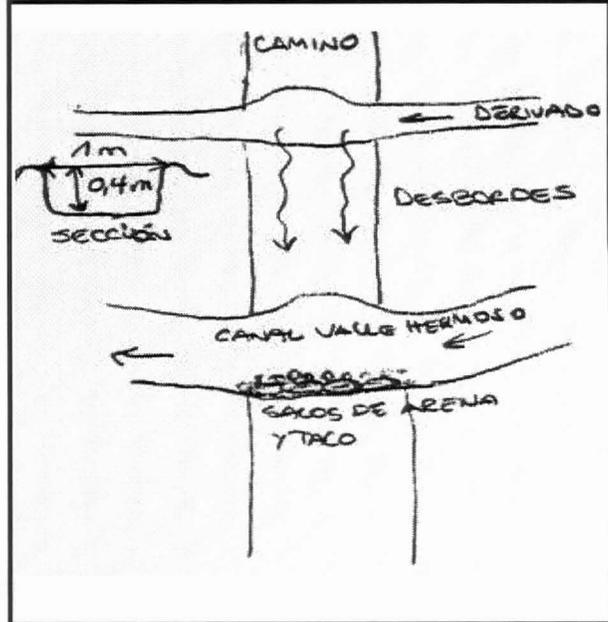
Croquis

Descripción de la Obra o Tramo: Cruce de un canal derivado del Valle Hermoso con Callejón Vitoco.
Se necesita alcantarilla o puente que permita el libre paso del canal bajo el camino y evite el escurrimiento de agua desde este derivado. Los desbordes de este derivado, principalmente en invierno, provocan embanques y daños en el canal Valle Hermoso que pasa por una cota más baja.

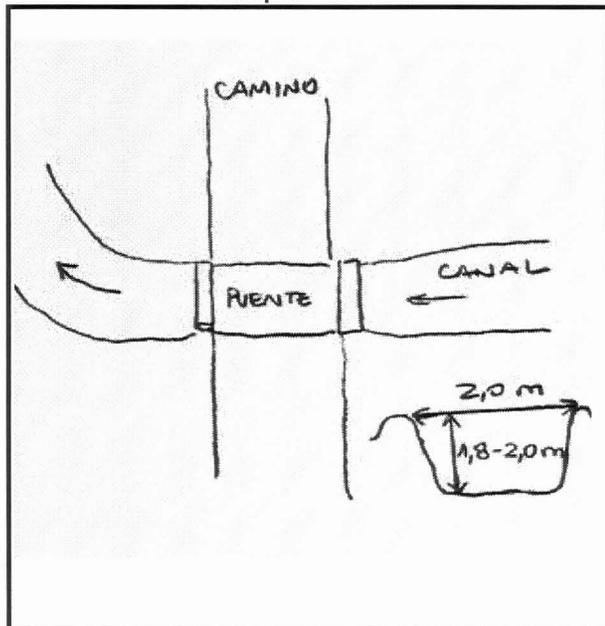
Croquis

Descripción de la Obra o Tramo: Cruce del canal con Callejón del Pirigueño. Se necesita revestimiento ya que la sección del canal es irregular.

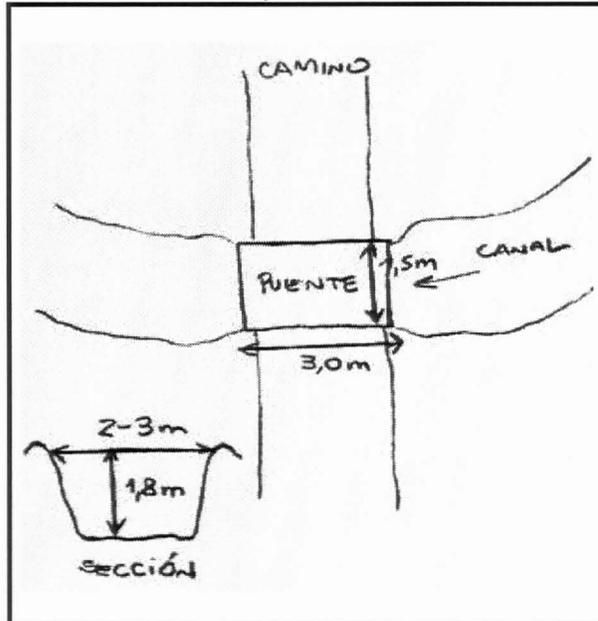
Croquis

Descripción de la Obra o Tramo: Cruce del canal con Callejón Vecinal. Se necesita revestimiento
ya que la sección del canal es irregular.

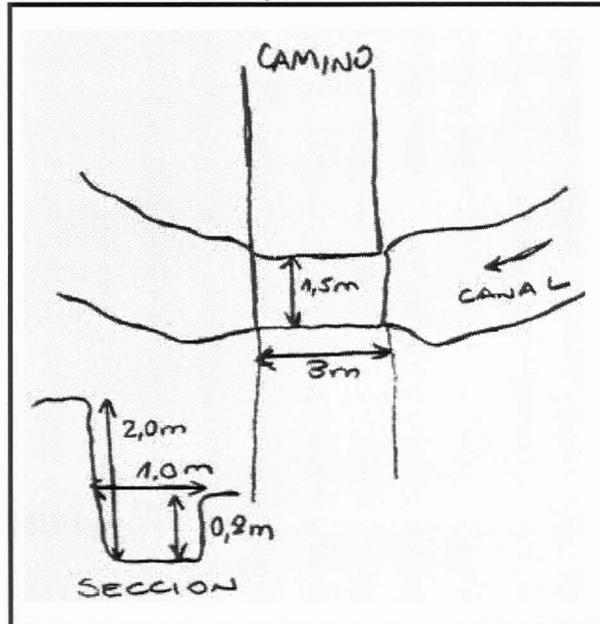
Croquis

Descripción de la Obra o Tramo: Cruce del canal con Callejón Lo Tapia. Se necesita revestimiento ya que la sección del canal es irregular.

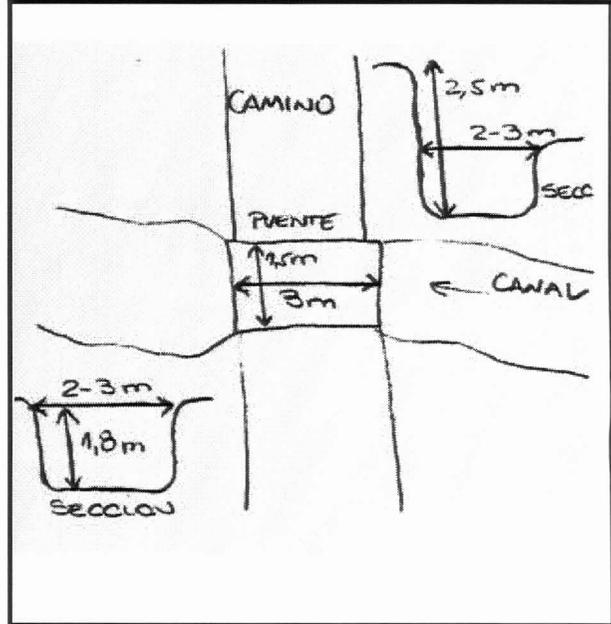
Croquis

Descripción de la Obra o Tramo: Cruce del canal con Callejón Los Guajardo. Se necesita revestimiento ya que la sección del canal es irregular.

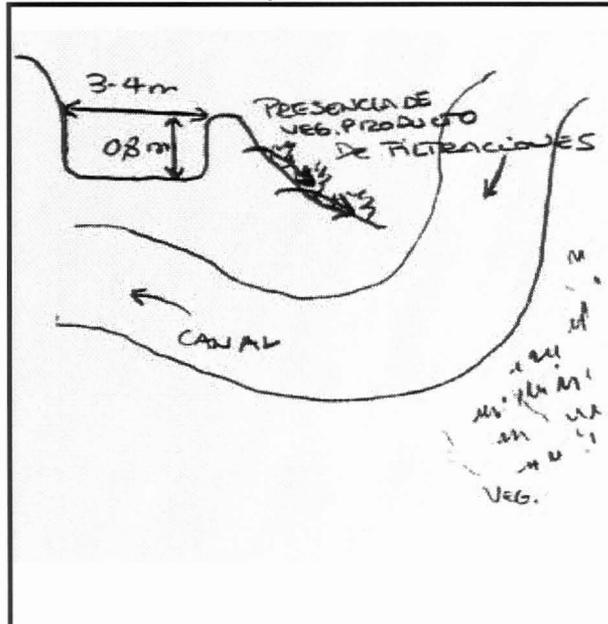
Croquis

Descripción de la Obra o Tramo: Tramo de sección irregular donde se observan filtraciones y problemas desbordes del canal.

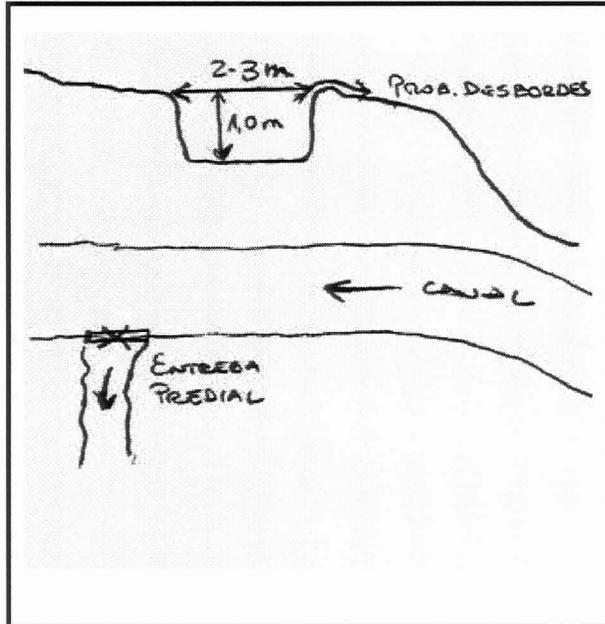
Croquis

Descripción de la Obra o Tramo: Tramo de sección irregular donde se producen problemas de desbordes.

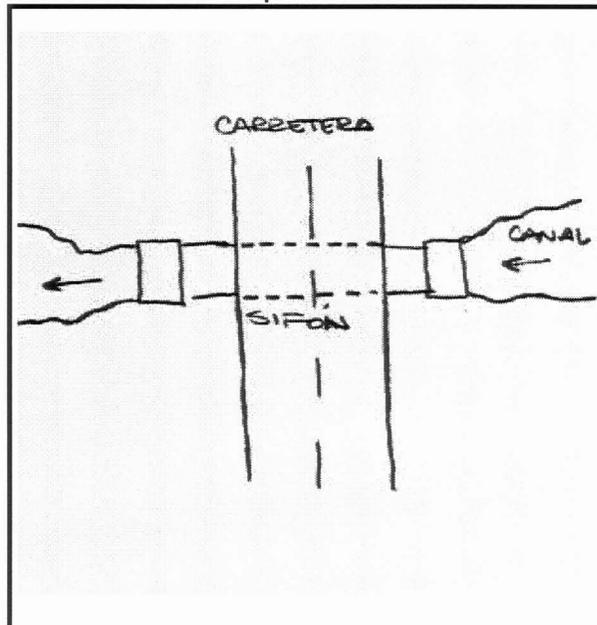
Croquis

Descripción de la Obra o Tramo: Sifón en cruce con Ruta La Ligua - Valle Hermoso. Se observa en buenas condiciones estructurales y operacionales.

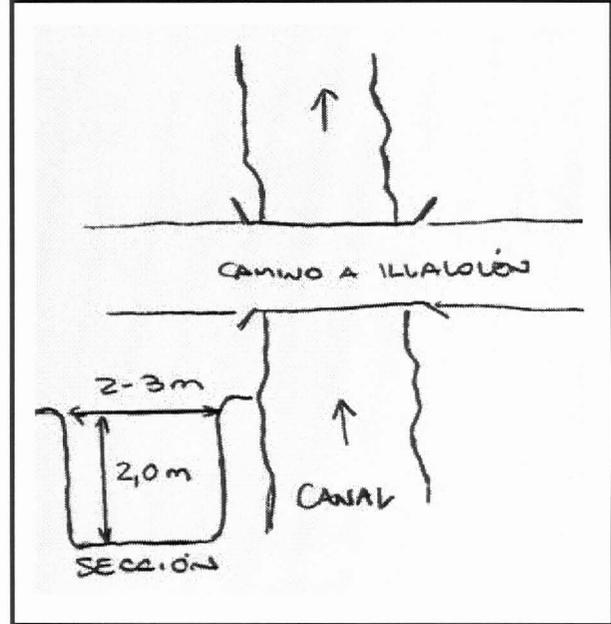
Croquis

Descripción de la Obra o Tramo: Sección irregular del canal que requiere revestimiento.

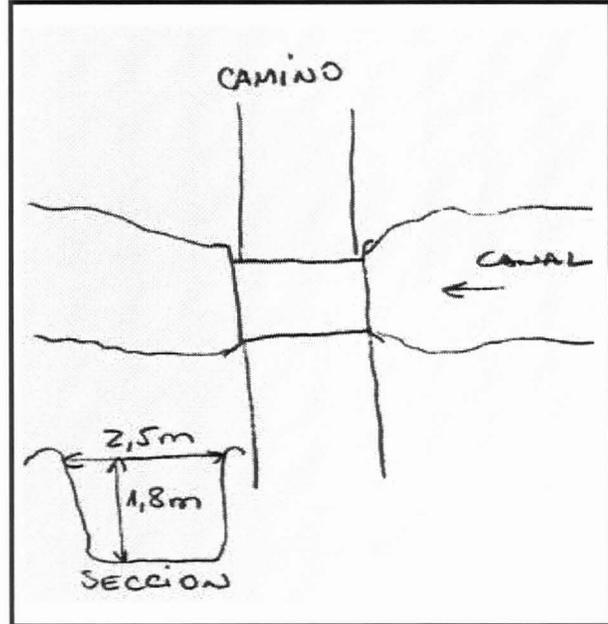
Croquis

Descripción de la Obra o Tramo: Sección irregular del canal que requiere revestimiento.

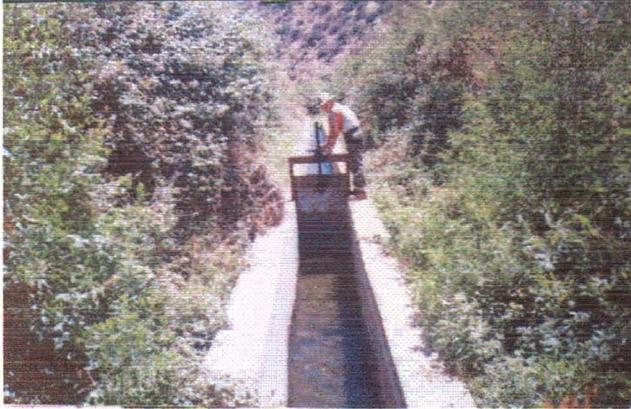
Foto 1. Bocatoma. Revestimiento de concreto los primeros 90 m en buen estado, así como también la compuerta metálica de acceso.

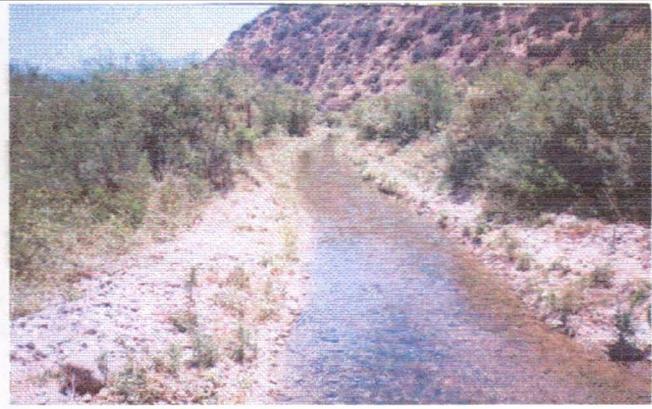
Foto 2. Sección. Canalización con maquinaria luego que el río destruyera aproximadamente 240 m de canal revestido en el sector de la bocatoma.

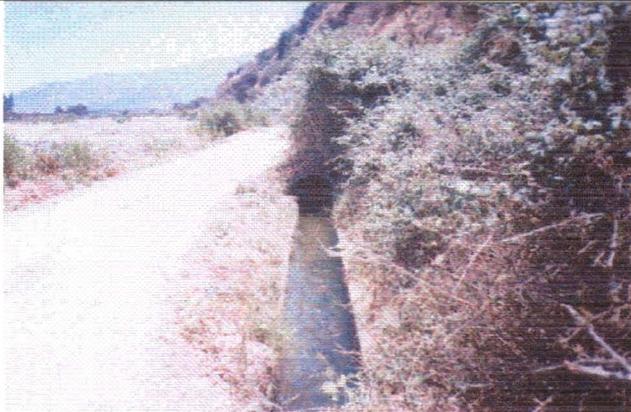
Foto 3. Entubamiento. Hasta este punto el río destruyó el revestimiento. Comienza tramo entubado.

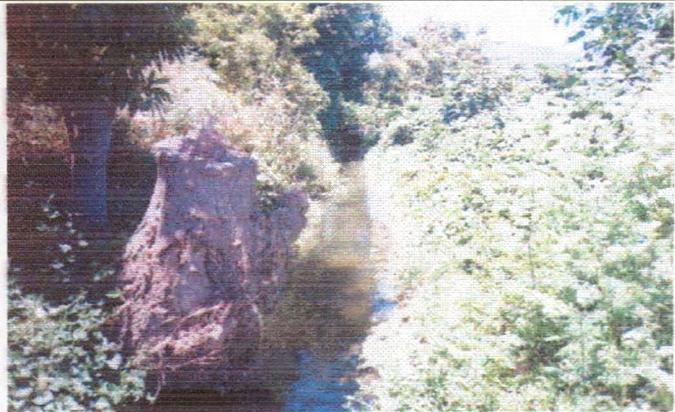
Foto 4. Tramo revestido. Revestimiento de hormigón, con sección rectangular luego del tramo entubado. Se producen desbordes del canal por su baja capacidad.

Existe un tramo revestido de aproximadamente 300 m que se ve sobrepasado en su capacidad con la mitad del agua que potencialmente puede llevar el canal. Esta obra fue subsidiada vía Ley N° 18.450 y se observa claramente que existe un error en el cálculo de las dimensiones del canal. Por este motivo se necesita realizar un peralte de aproximadamente 0,3 m.

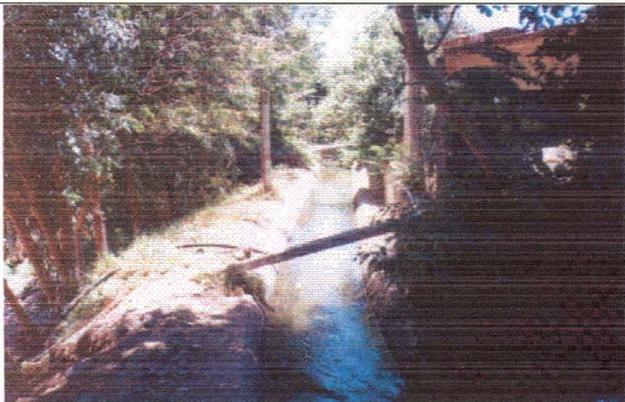
Foto 5. Tramo Revestido. Tramo revestido de hormigón, con sección trapezoidal, luego de tramo subdimensionado.

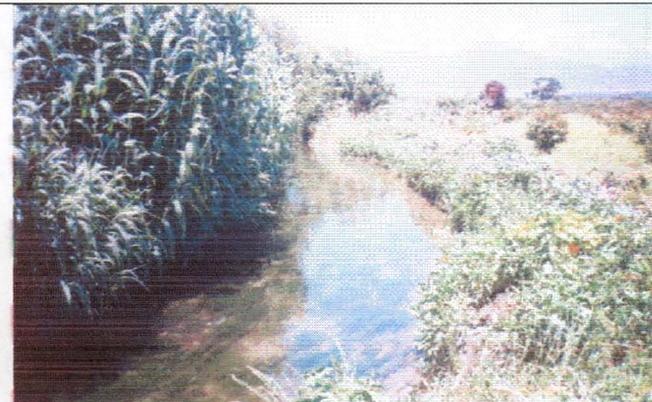
Foto 6. Fin Tramo Revestido. Inicio de sector con problemas de falta de uniformidad en cuanto a ancho, profundidad y pendiente y problemas de filtraciones.

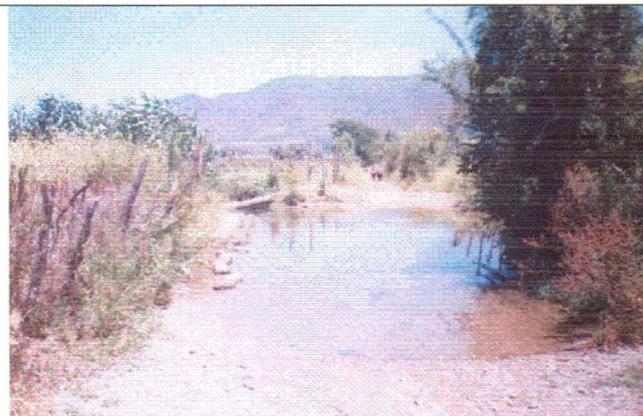
Foto 7. Cruce Canal con Callejón Lo Varas. Se necesita alcantarilla o puente que permita el libre paso del canal bajo el camino.

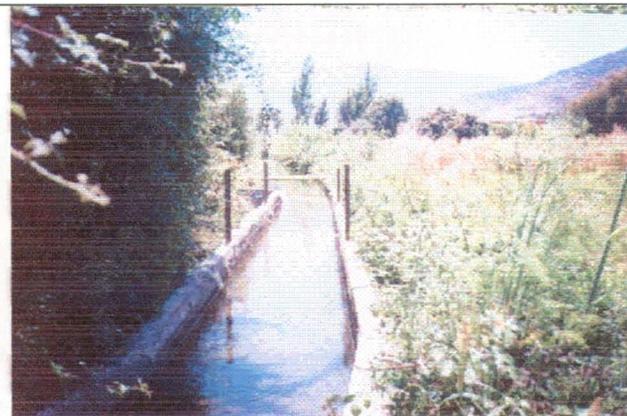
Foto 8. Canoa. Cruce de quebrada por medio de una canoa de hormigón. Se observa en buenas condiciones estructurales y operacionales.

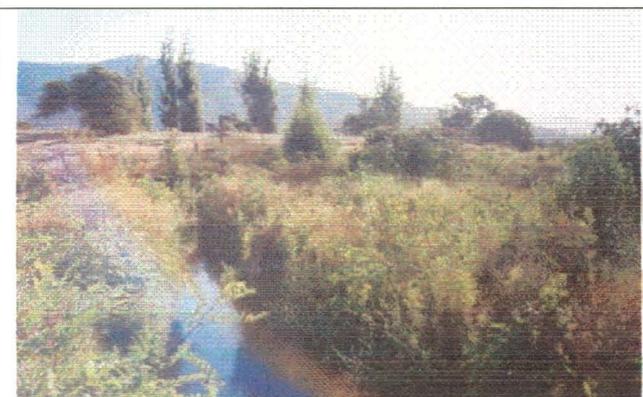
Fotografías N° 9
Obra o Tramo Ubicado en el Plano N°: VHER 1 de 1

Sección irregular del canal sin revestimiento que pasa por la quebrada de Romani. Existen problemas recurrentes de embancamientos por material de la quebrada, principalmente en invierno en un tramo de 100 m (Ver Monografía Canal Valle Hermoso VHER8 y Registro Fotográfico, Fotografía 9).

Foto 9. Paso Quebrada Romani. Problemas de embaucamiento del canal en crecidas de la quebrada.

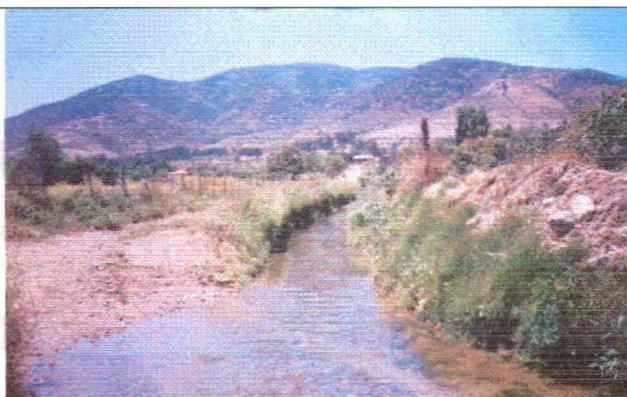
Fotografías N° 10
 Obra o Tramo Ubicado en el Plano N°: VHER 1 de 1

Foto 10. Cruce Canal con Callejón El Molino. Se necesita alcantarilla o puente que permita el libre paso del canal bajo el camino.

VHER9	6.408.773	292.858	Cruce del canal con Callejón El Molino. Se necesita alcantarilla o puente que permita el libre paso del canal bajo el camino. (Ver Registro Fotográfico Canal Valle Hermoso, Fotografía 10) (Plano Ligua 8 de 9)
VHER10	6.408.903	292.695	Cruce del canal con Callejón Vitoco. Se necesita alcantarilla o puente que permita el libre paso del canal bajo el camino y evite el escurrimiento de agua desde el canal, el que actualmente es controlado a medias por sacos de arena y tacos de tierra y piedras. Además, por una cota superior pasa un derivado de este mismo canal donde también se producen desbordes que en invierno afectan al canal Valle Hermoso. En este derivado también sería necesario cruzarlo por una alcantarilla o puente. (Ver Registro Fotográfico Canal Valle Hermoso, Fotografía 11) (Plano Ligua 8 de 9)
VHER11	6.408.957	292.695	Cruce de un canal derivado del Valle Hermoso con Callejón Vitoco. Se necesita alcantarilla o puente que permita el libre paso del canal bajo el camino y evite el escurrimiento de agua desde este derivado. Los desbordes de este derivado, principalmente en invierno, provocan embanques y daños en el canal Valle Hermoso que pasa por una cota más baja. (Ver Registro Fotográfico Canal Valle Hermoso, Fotografía 12) (Plano Ligua 8 de 9)

OBRA	4
TIPO	ENTUBAMIENTO CRUCE CALLEJONES LO VARAS, EL MOLINO Y VITOCO
UTM N	6.408.407; 6.408.773; 6.408.903
UTM E	293.294; 292.858; 292.695

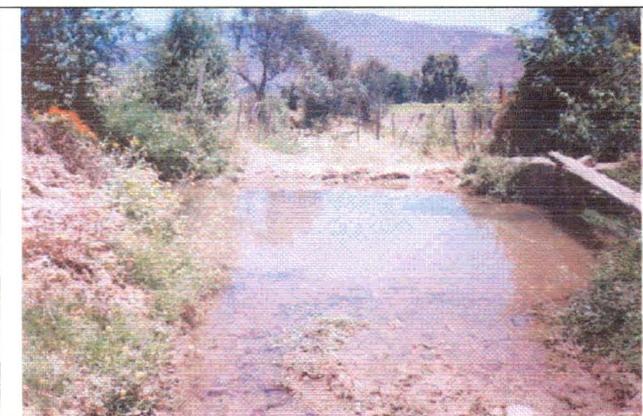
Foto 11. Cruce Canal con Callejón Vitoco. Se necesita alcantarilla o puente que permita el libre paso del canal bajo el camino. Se producen filtraciones y escurrimientos de agua.

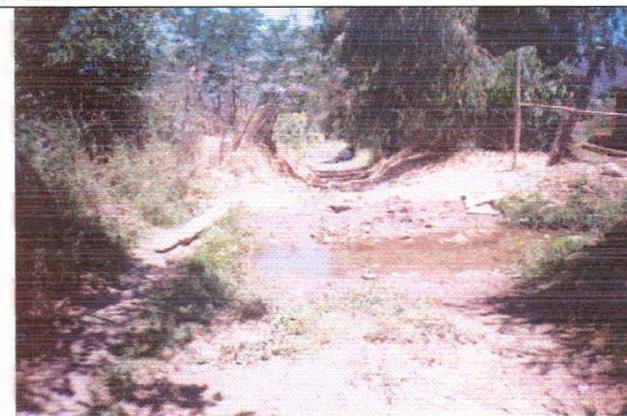
Foto 12. Cruce Canal Derivado con Callejón Vitoco. Se necesita alcantarilla o puente que permita el libre paso del canal bajo el camino ya que los desbordes de éste afectan al matriz que se encuentra en una cota más baja.

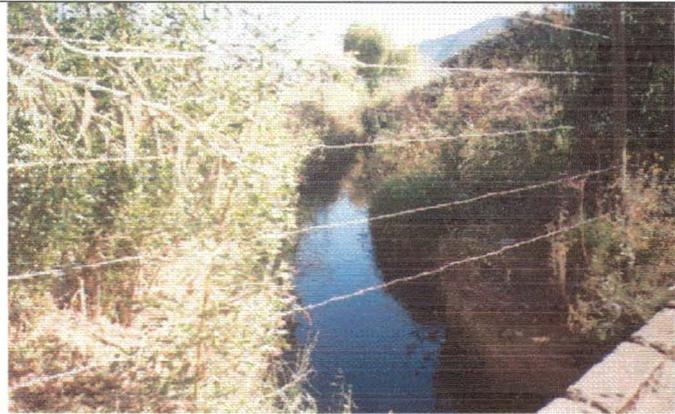
Foto 13. Cruce Canal con Callejón Pirigueño. Se necesita revestimiento ya que la sección del canal es irregular.

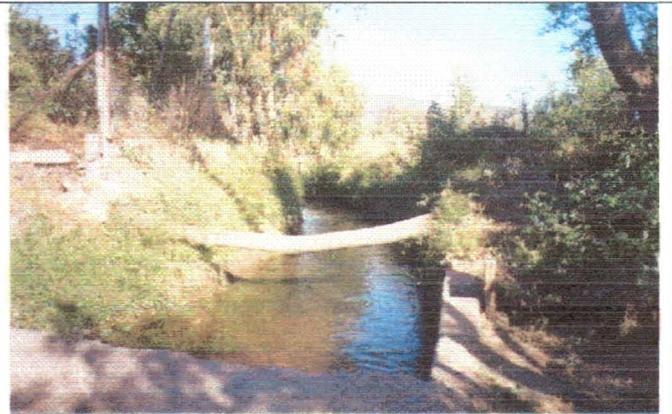
Foto 14. Cruce Canal con Callejón Vecinal. Se necesita revestimiento ya que la sección del canal es irregular

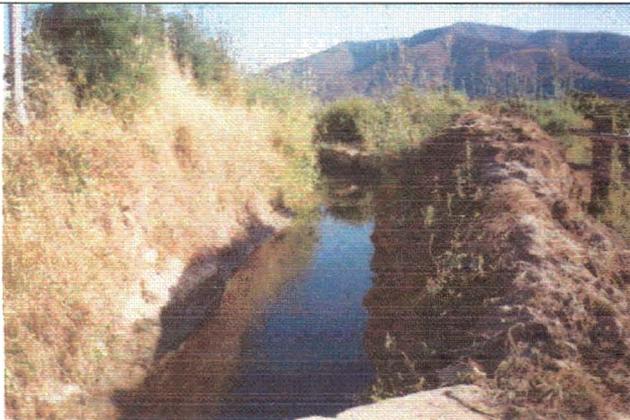
Foto 15. Cruce Canal con Callejón Lo Tapia. Se necesita revestimiento ya que la sección del canal es irregular

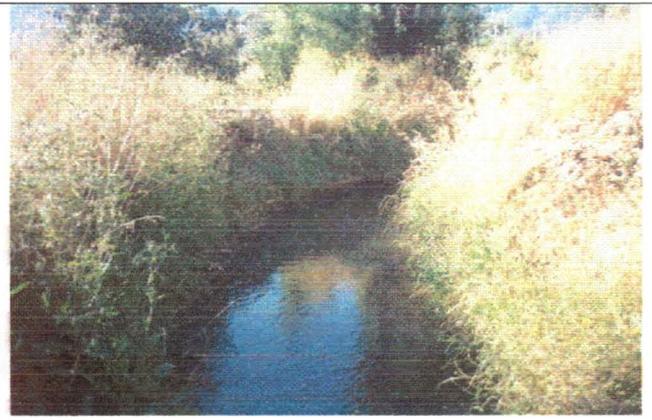
Foto 16. Cruce Canal con Callejón Lo Guajardo. Se necesita revestimiento ya que la sección del canal es irregular

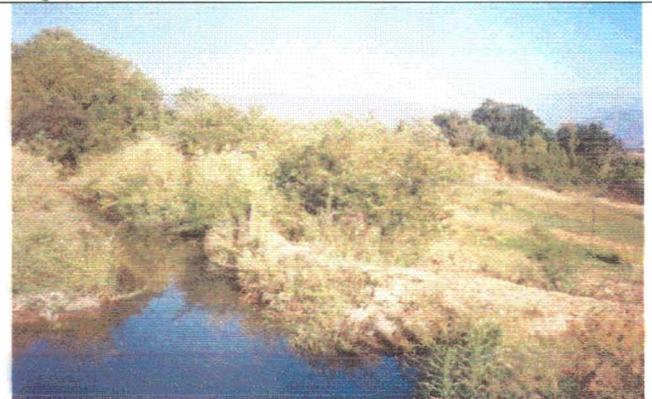
Foto 18. Sección. Tramo de sección irregular donde se observan filtraciones y problemas de desbordes

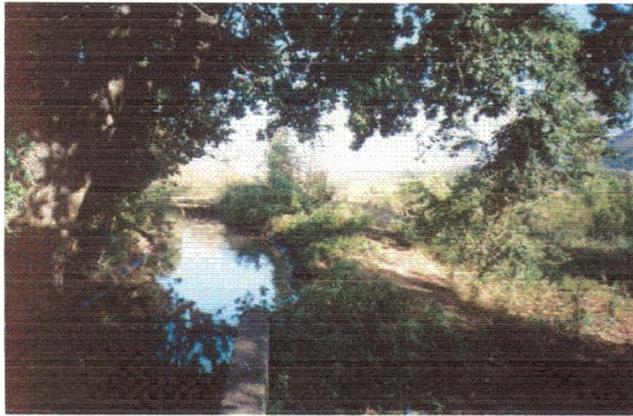
Foto 19. Sección. Tramo de sección irregular donde se producen problemas de desbordes.

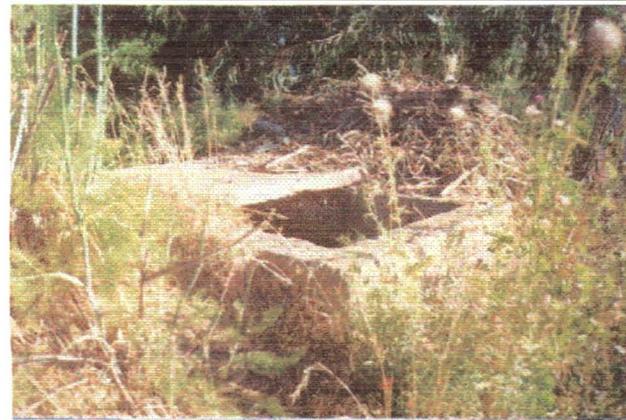
Foto 21. Sifón. Entrada a Sifón.

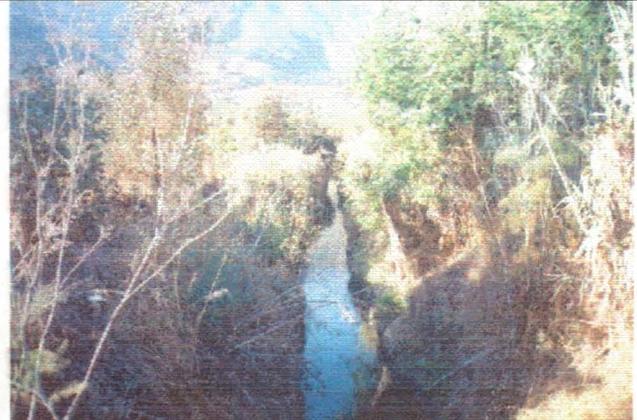
Foto 22. Sección. Sección irregular del canal que requiere revestimiento.

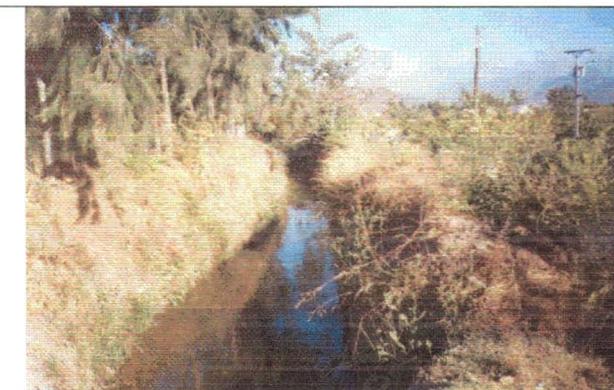
Fotografías N° 23

Foto 23. Sección. Sección irregular del canal que requiere revestimiento.

VHER19	6.409.674	290.462	Sección irregular del canal que requiere revestimiento. (Ver Registro Fotográfico Canal Valle Hermoso, Fotografía 22) (Plano Ligua 8 de 9)
VHER20	6.409.882	290.175	Sección irregular del canal que requiere revestimiento. (Ver Registro Fotográfico Canal Valle Hermoso, Fotografía 23) (Plano Ligua 8 de 9)
