# LA CRECIDA DEL RIO YESO

EN DICIEMBRE 1959

(ENSAYO DE GEOMORFOLOGIA APLICADA)

POR EL  
INSTITUTO DE GEOGRAFIA  
DE LA  
UNIVERSIDAD DE CHILE

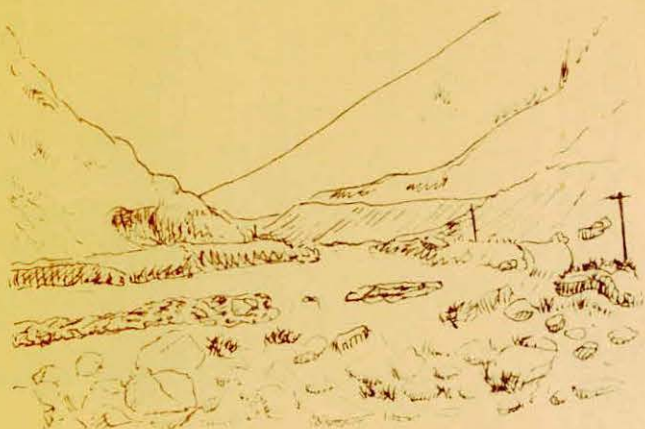
- Foto-croquis 1 .-Rco antes de la cuesta San Nicolás, el camino ha servido de caude a las aguas. A la salida del estrecho valle que se desliza hacia aguas arriba, los canales anastomosados son rechazados hacia la orilla derecha por los diques aluviales a granulometría grosera.

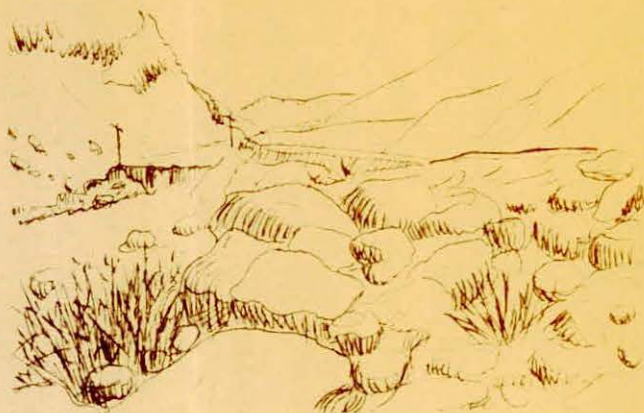
- Foto-croquis 2 .-Los centiles medidos en los diques aluviales alcanzan más de 1,50 m. de L. En este sector, el estrechamiento del lecho ha provocado en las aguas, el efecto de "jet", energía que se ha descargado sobre el camino.

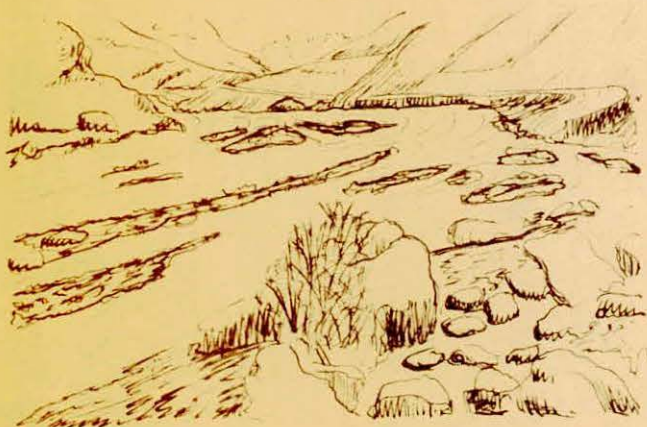
- Foto-croquis 3 .-A la subida de la cuesta San Nicolás, el notable sollevamiento del lecho del río, por material de una granulometría superior a la competencia de las aguas ha rechazado éstas, hacia las dos rib- ras extremas del lecho. Es la razón por la que se han visto afectadas las comunicaciones.

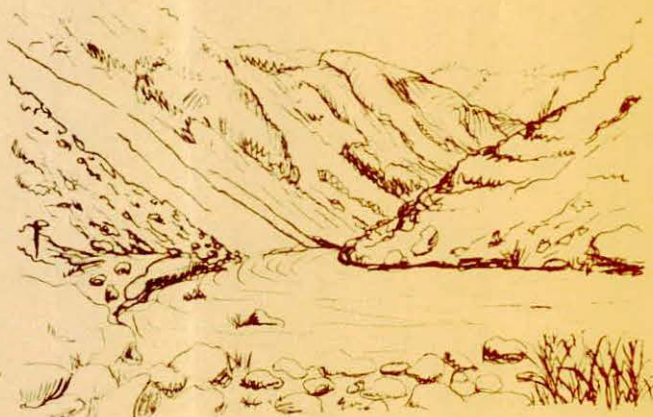
- Foto-croquis 4 .-En el sector de la foto-croquis 2, la violencia de las aguas ha sido impulsada al pie del talud, que se divide al centro. La precipitación de esta felda podría permitir estabilizar el camino y minorar el efecto de "jet" por sollevamiento del lecho.
