## Centro de Información de Recursos Naturales

# Determinación de la erosión de los suelos de Chile

## Región Metropolitana

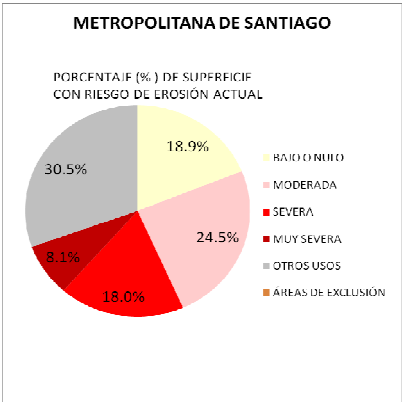
### RESULTADOS DE RIESGO DE EROSIÓN ACTUAL

El riesgo de erosión potencial al correlacionarlo con el índice de desprotección actual del suelo (derivado de la cobertura vegetalacional a partir de imágenes satelitales y uso de la tierra) definen el riesgo de erosión actual.

El riesgo de erosión actual está clasificado entre las categorías moderadas y severas, que representan el 32,5% de la superficie regional. El riesgo de erosión potencial que predomina es la categoría muy severa, y que está altamente influenciado por la agresividad climática y tipología de suelos y la topografía de la zona. Las comunas con mayor riesgo de erosión actual y potencial severo y muy severo son Lo Barnechea y Alhué.
