## Centro de Información de Recursos Naturales

# Determinación de la erosión de los suelos de Chile

## Región de Los Lagos

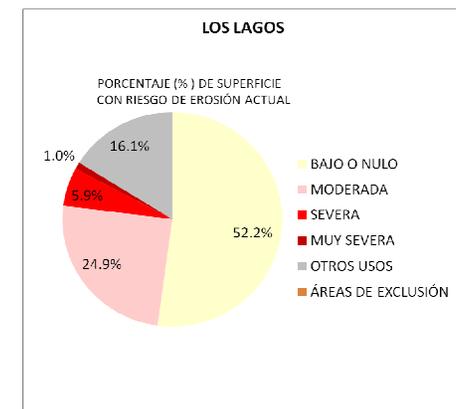
## RESULTADOS DE RIESGO DE EROSIÓN ACTUAL

El riesgo de erosión potencial al correlacionarlo con el índice de desprotección actual del suelo (derivado de la cobertura vegetal a partir de imágenes satelitales y uso de la tierra) definen el riesgo de erosión actual.
