Erosión actual y potencial en cuencas hidrográficas y el ordenamiento territorial

Mayo -2012

Generar cartografía de erosión potencial y actual de suelos a nivel semidetallado 1:50.000 y generalizado a escala 1:250.000 en todo el país, cubriendo un área estimada de 75 millones de hectáreas.

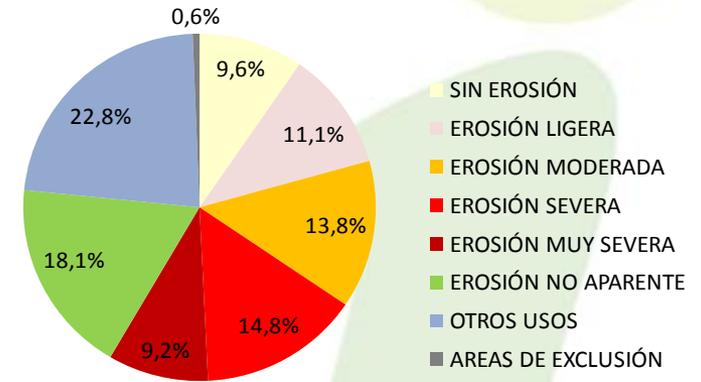
Erosión de los suelos en Chile – 2010.

Superficie territorio de Chile : 75.5 Millones de ha

Superficie de Estudio : 75.1 Millones de ha

Superficie Erosionada : 36.8 Millones de ha (49,1%)

Porcentaje de Suelos Erosionados: 38,0 % (clase moderada a muy severa)

Regiones más afectadas : Coquimbo (84,3%), Valparaíso (56,7%), O'Higgins (52,5%)

A nivel nacional, se puede observar que la mayor cantidad de suelos erosionados aumentan de sur a norte. Una superficie de 36,8 millones de hectáreas, equivalentes al 49,1% del territorio nacional presenta algún grado de erosión.

Los sectores con mayores problemas de erosión actual lo lideran las regiones de Coquimbo, con el 84% de sus suelos erosionados; Valparaíso, con 57%, y O'Higgins con el 52% de sus suelos.

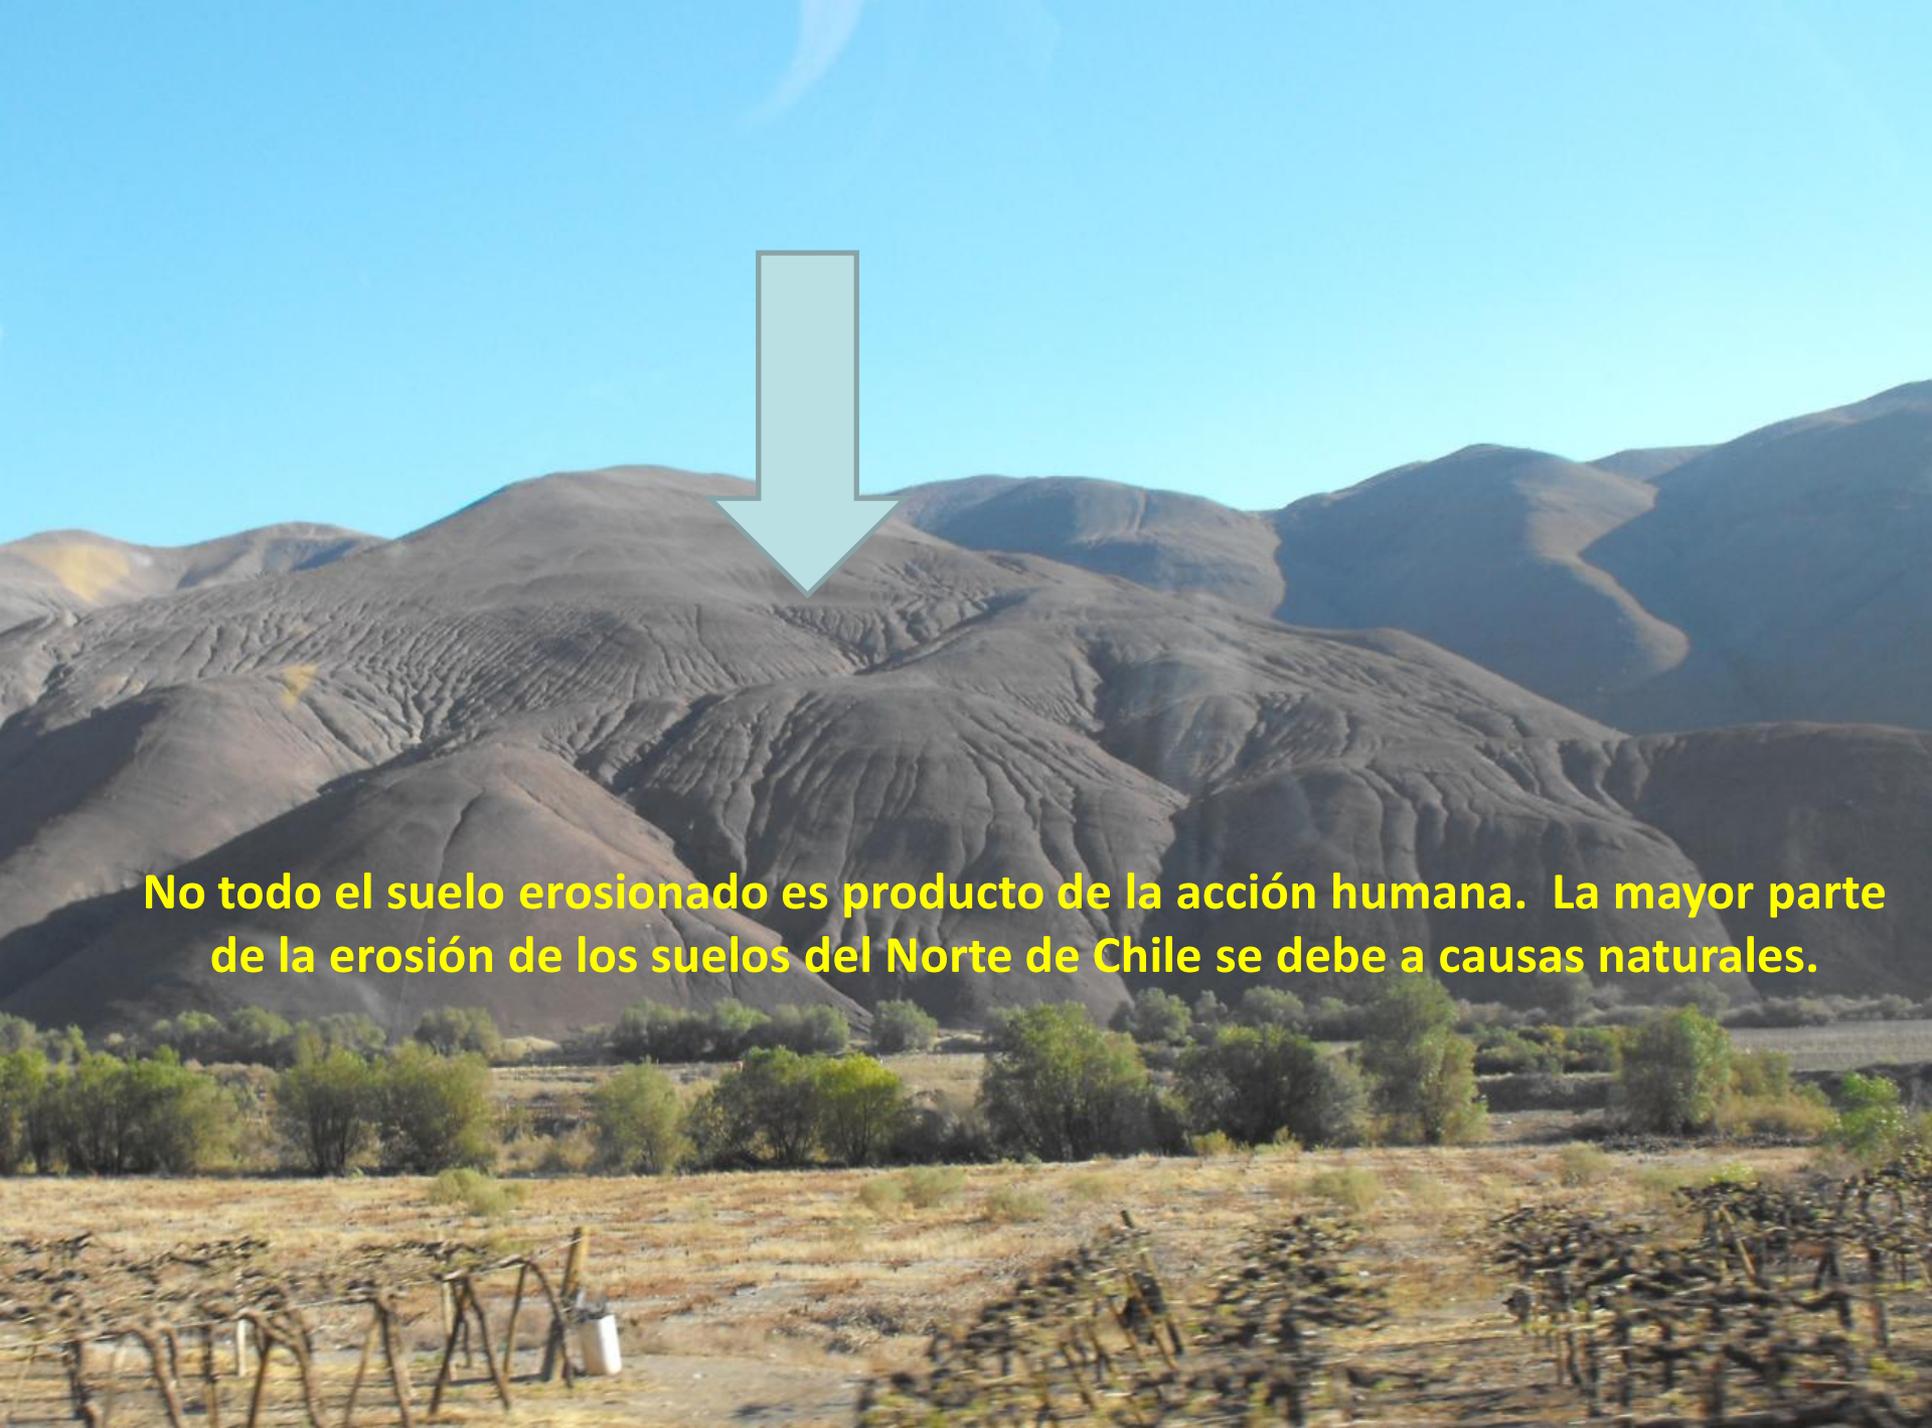
No todo el suelo erosionado es producto de la acción humana. La mayor parte de la erosión de los suelos del Norte de Chile se debe a causas naturales.

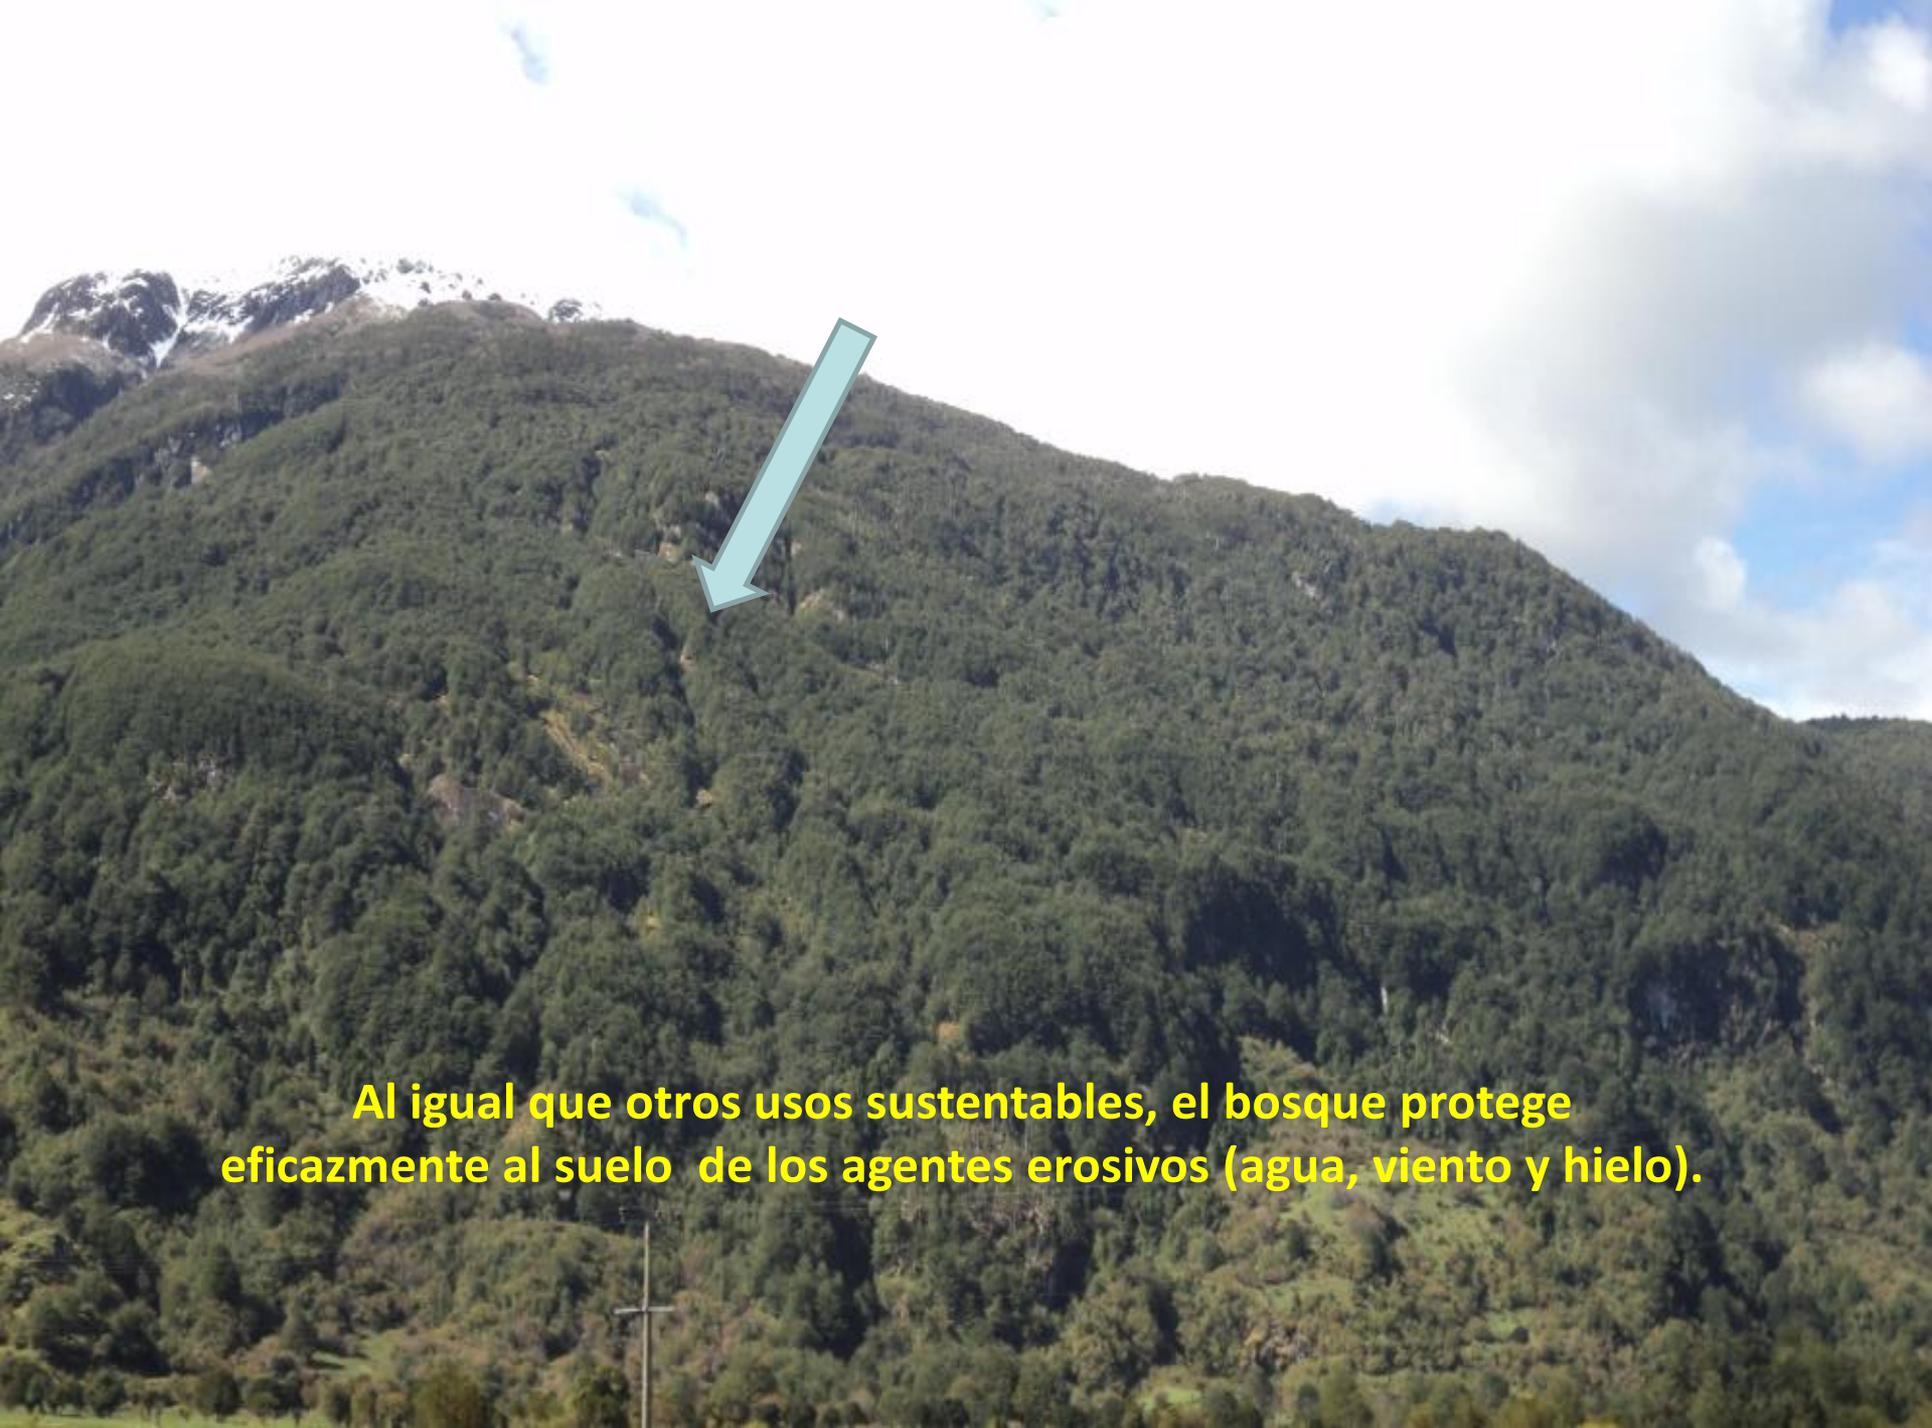
Al igual que otros usos sustentables, el bosque protege eficazmente al suelo de los agentes erosivos (agua, viento y hielo).

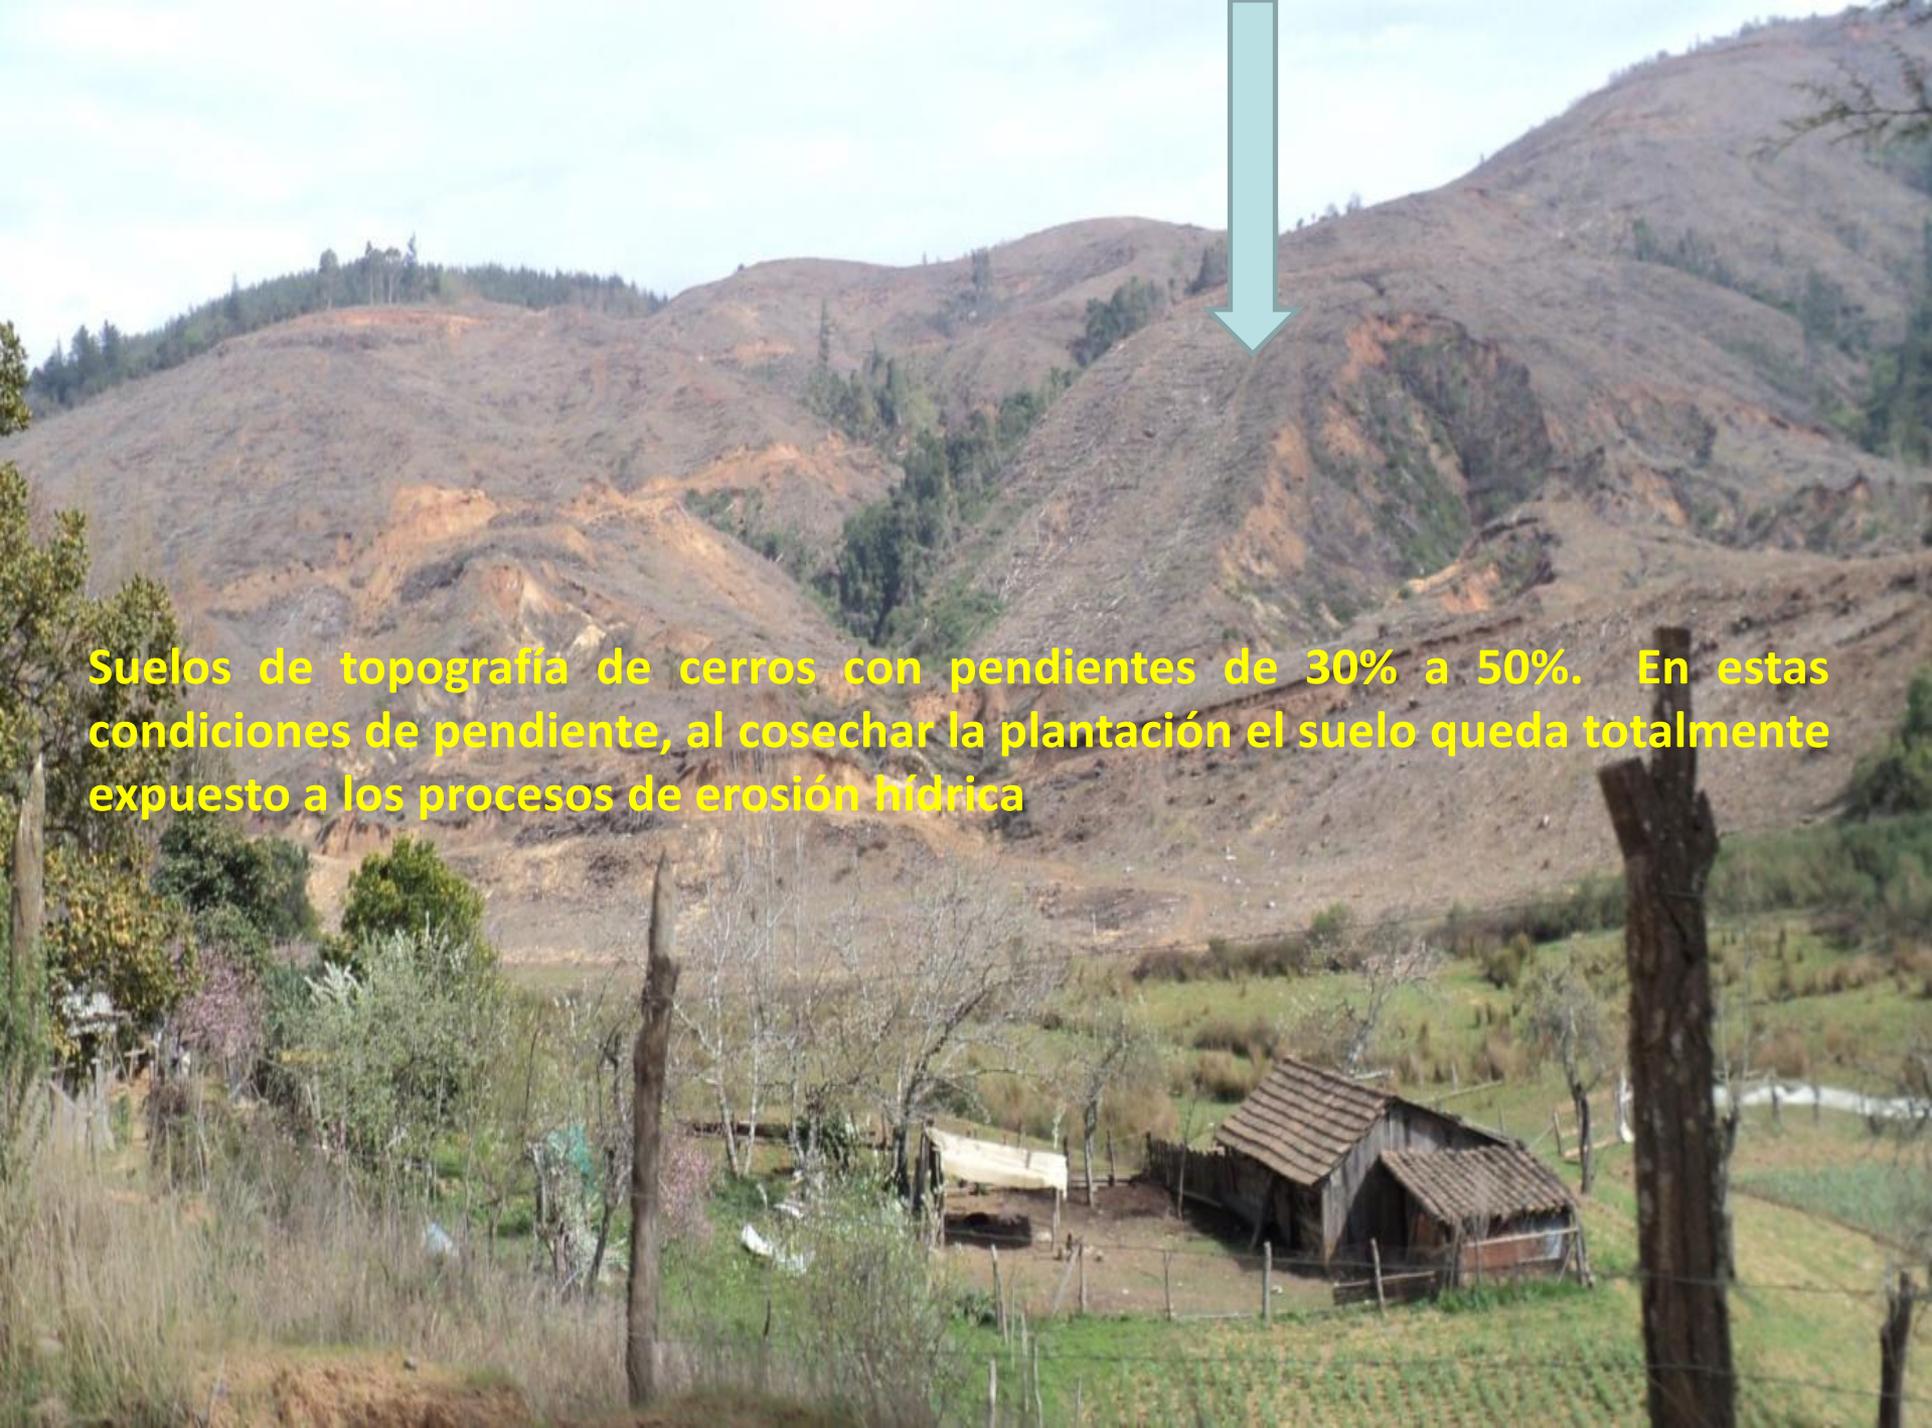
Suelos de topografía de cerros con pendientes de 30% a 50%. En estas condiciones de pendiente, al cosechar la plantación el suelo queda totalmente expuesto a los procesos de erosión hídrica

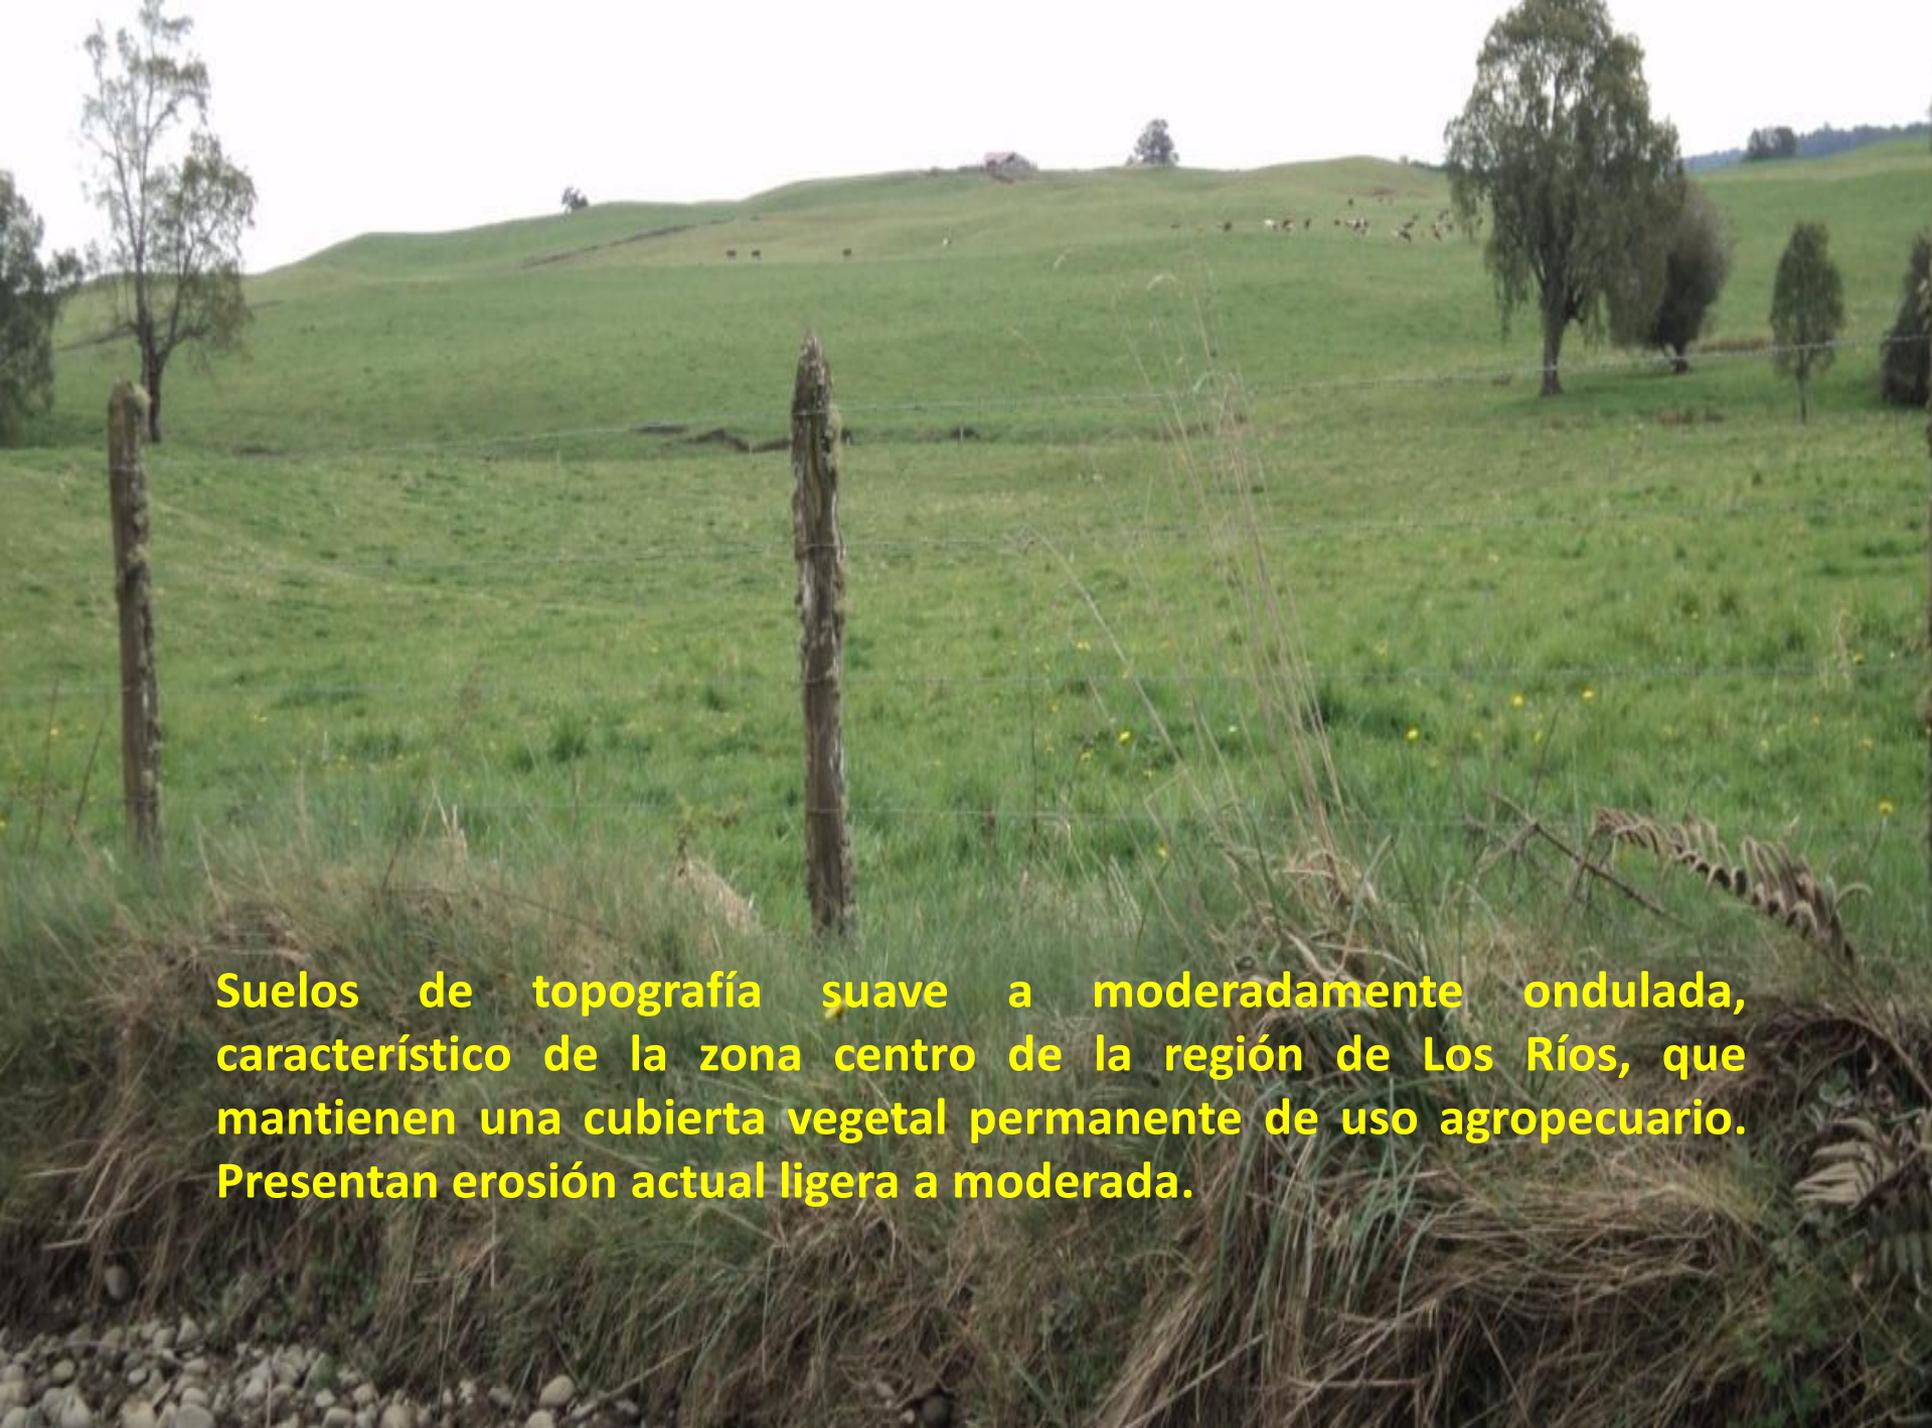
Suelos de topografía suave a moderadamente ondulada, característico de la zona centro de la región de Los Ríos, que mantienen una cubierta vegetal permanente de uso agropecuario. Presentan erosión actual ligera a moderada.

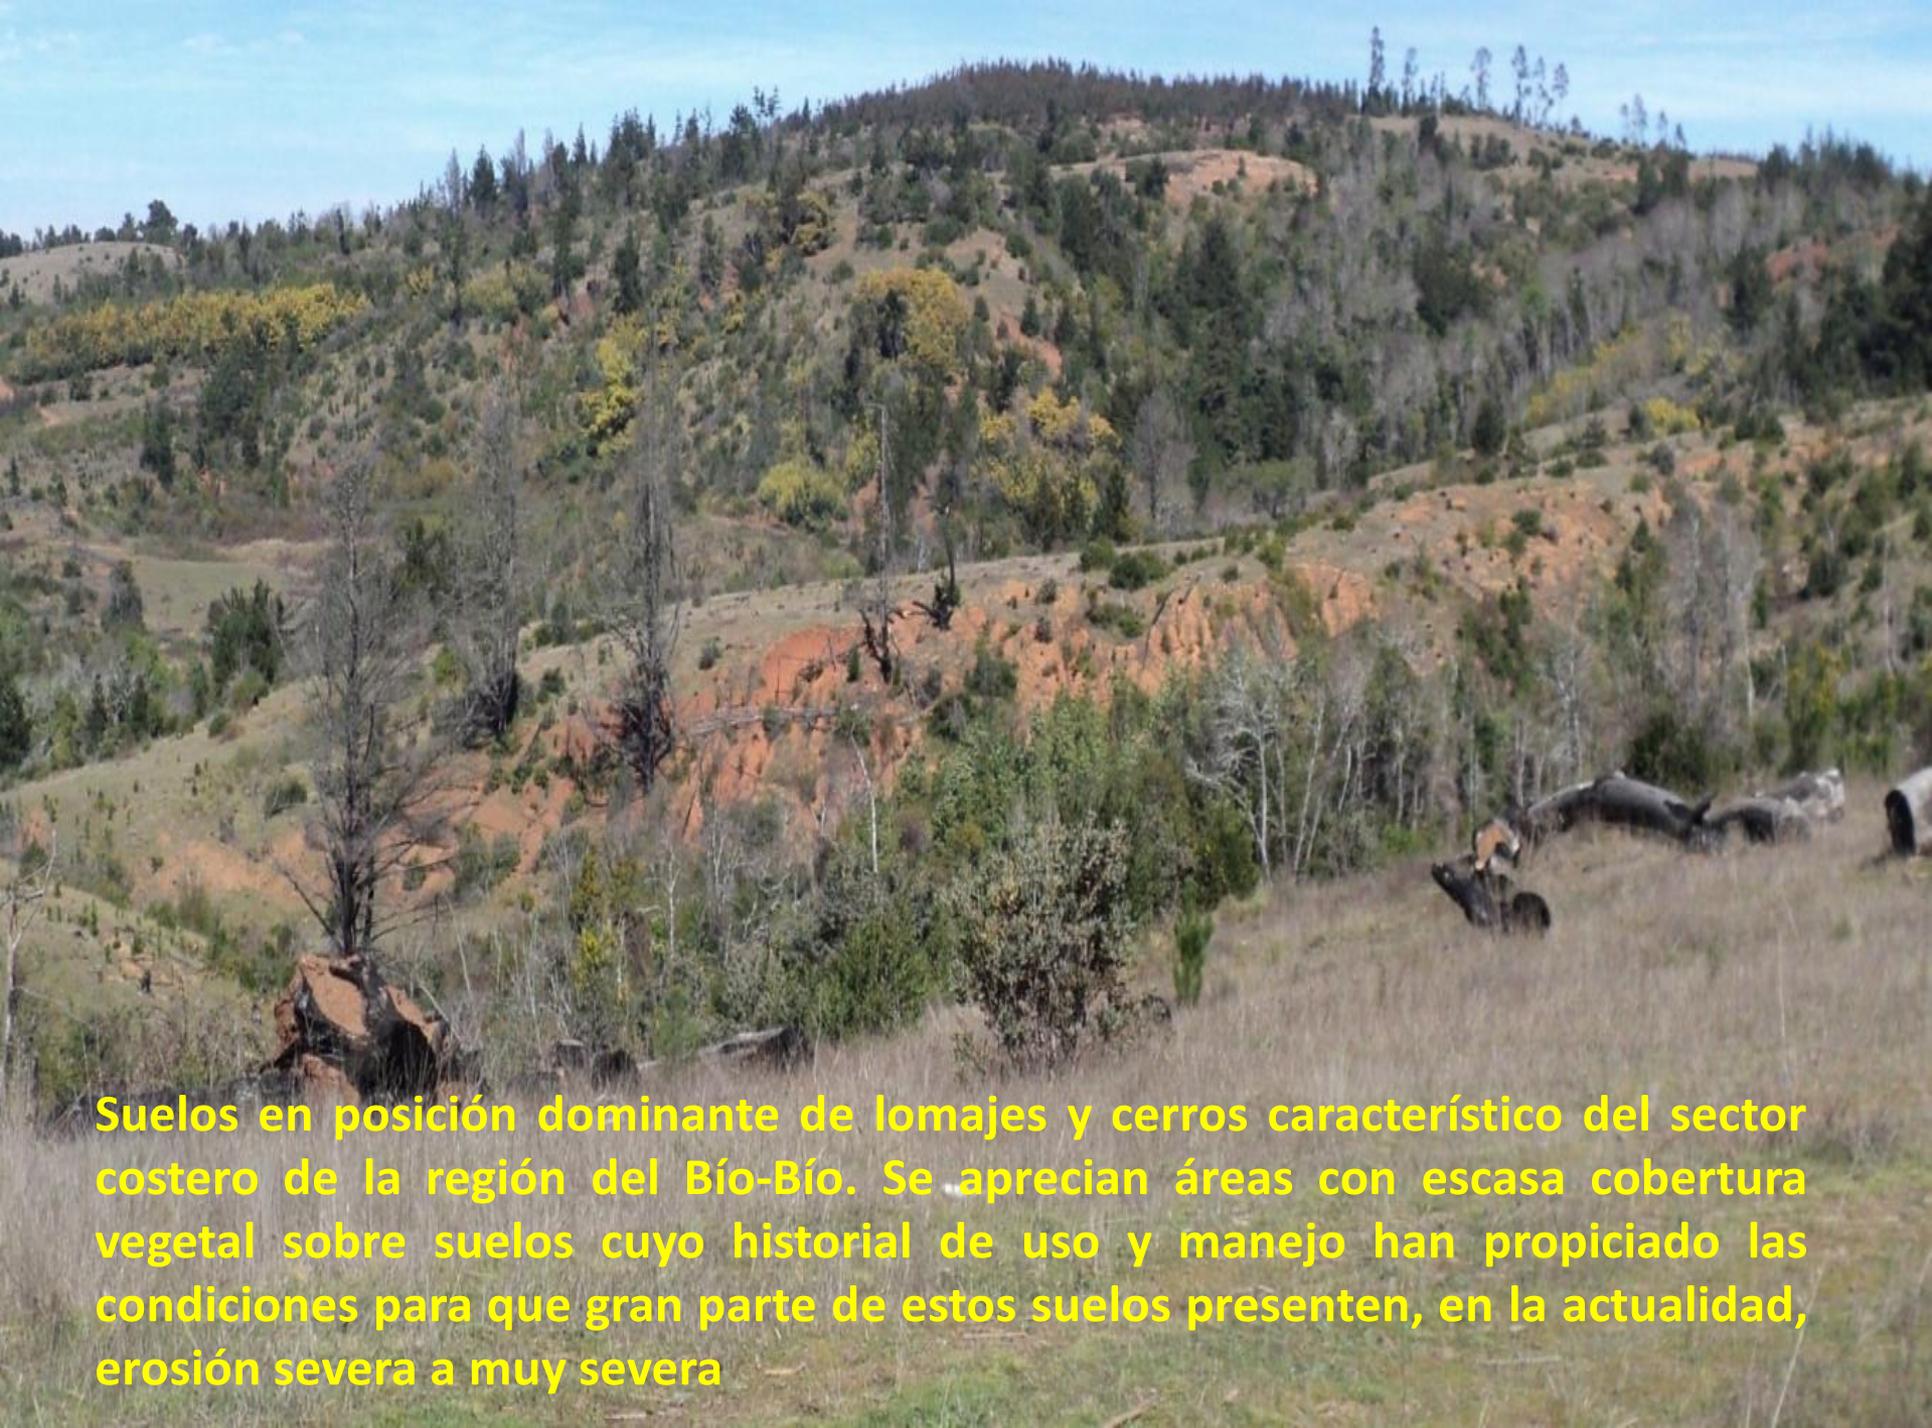
Suelos en posición dominante de lomajes y cerros característico del sector costero de la región del Bío-Bío. Se aprecian áreas con escasa cobertura vegetal sobre suelos cuyo historial de uso y manejo han propiciado las condiciones para que gran parte de estos suelos presenten, en la actualidad, erosión severa a muy severa

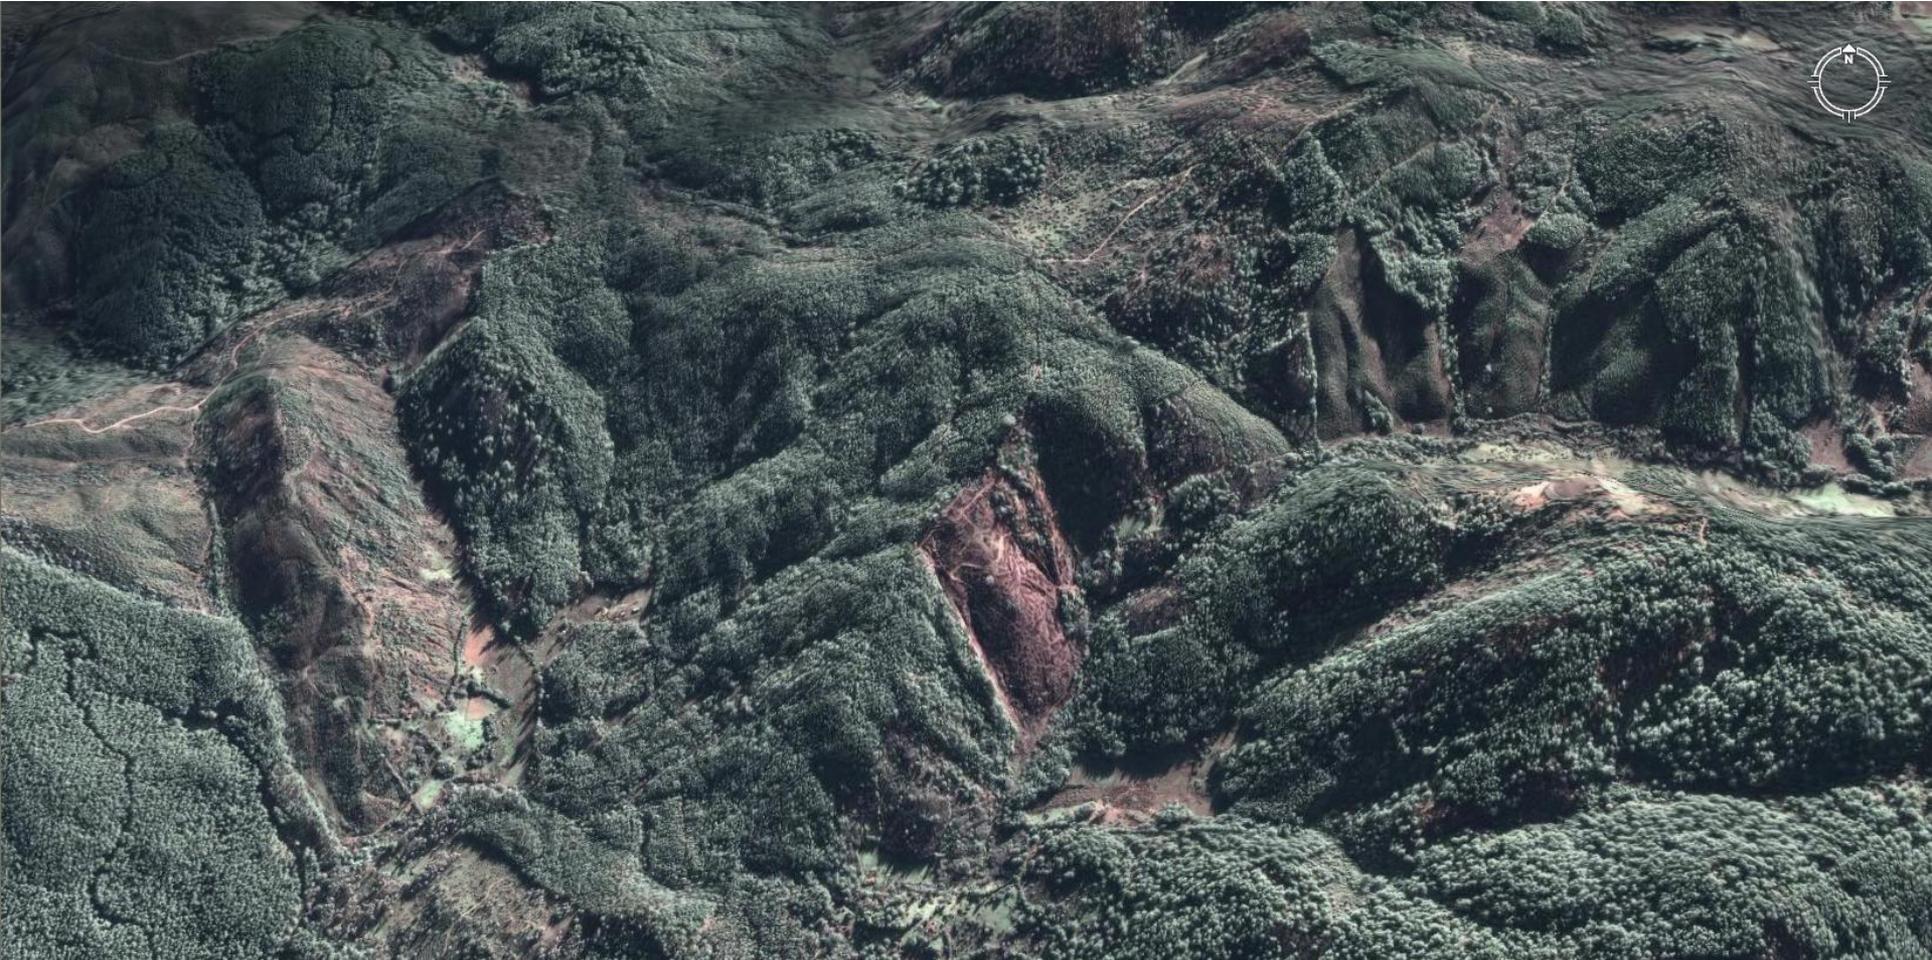
Riesgo de erosión actual y potencial

Cartografía de riesgo de erosión actual y potencial

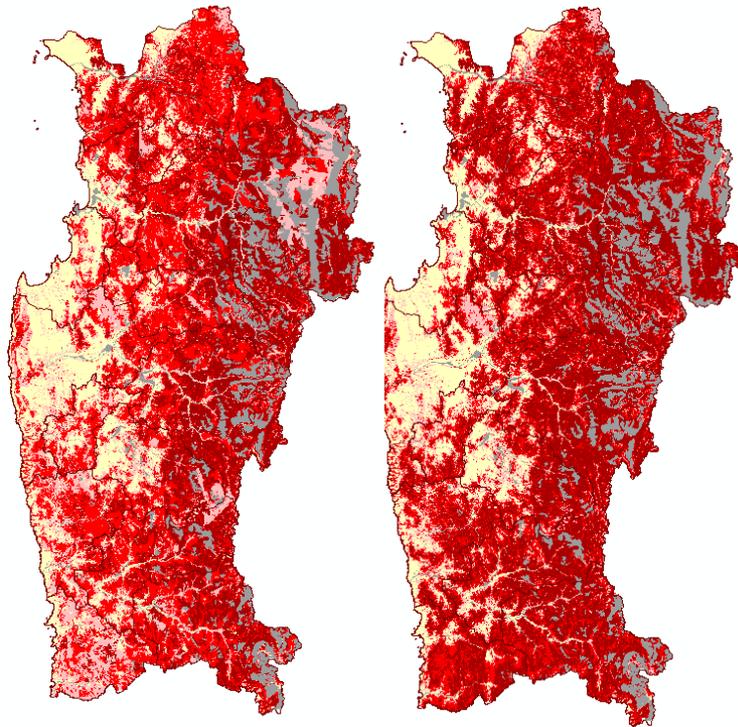
Ajuste cartográfico a nueva cartografía base de la Región de Coquimbo
Se entregará mapas y bases de datos a escala 1:50.000 sectores agropecuarios y 1:250.000 (Imagen satelital Landsat 5, 2007)

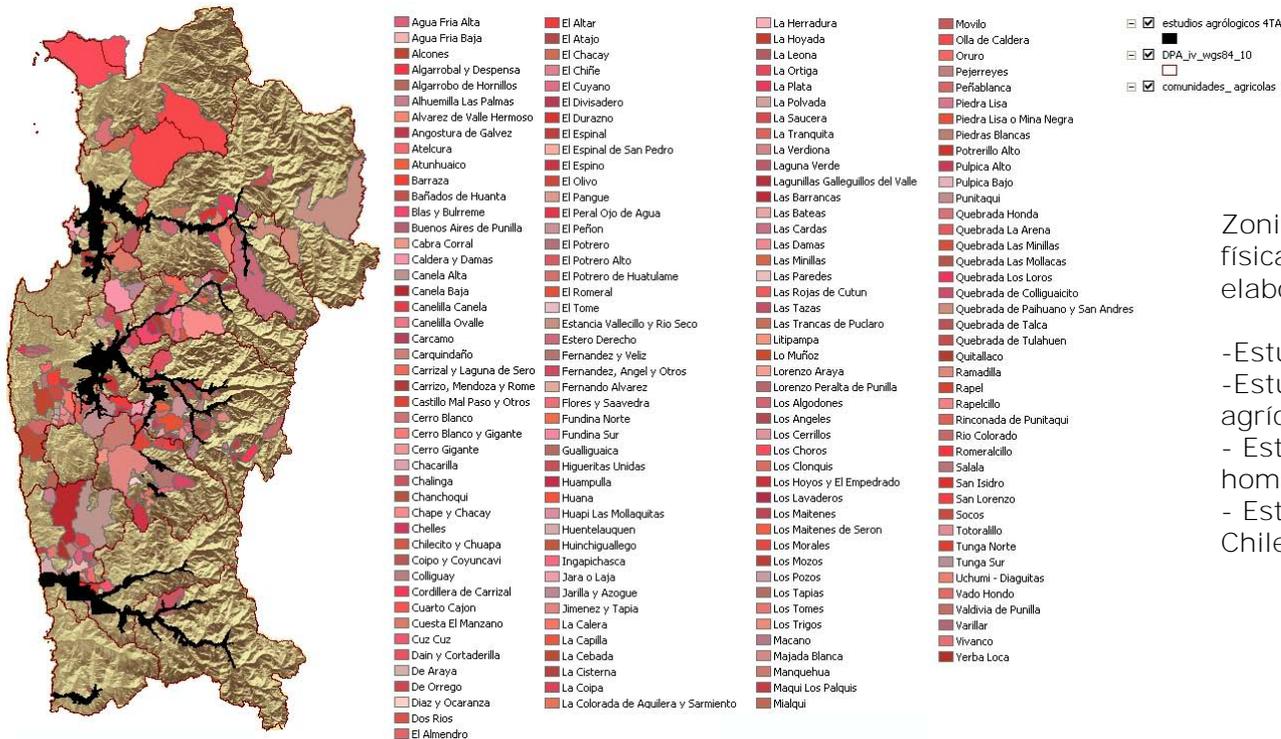
Cartografía de suelos degradados, para programas estatales de recuperación.

Zonificación de suelos con degradación física, a partir de estudios de suelos elaborados por CIREN.

- Estudios agrológicos (1: 20.000)
- Estudios agrológicos para comunidades agrícolas (1: 50.000)
- Estudios de unidades de paisaje homogéneo (UPHs) – IV región
- Estudios de erosión de los suelos de Chile (2010)
