## Centro de Información de Recursos Naturales

# Determinación de la erosión de los suelos de Chile

## Región de Tarapacá

En el año 2007, las instituciones CIREN, CONAF, SAG, ODEPA e INDAP, todos pertenecientes al Ministerio de Agricultura de Chile, ejecutan el presente estudio, que tiene el objetivo de elaborar la cartografía de erosión potencial y actual de suelos a nivel semidetallado 1:50.000 y generalizado a escala 1:250.000 en todo el país, utilizando técnicas de geomática, teledetección y SIG.

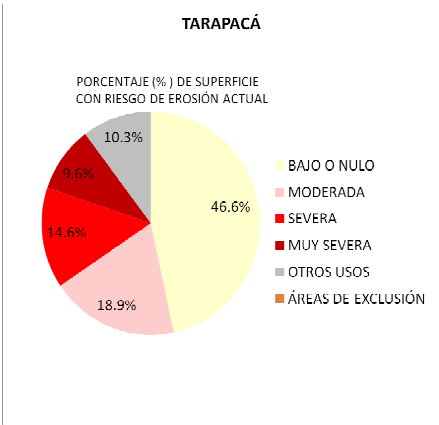
## RESULTADOS DE RIESGO DE EROSIÓN ACTUAL

El riesgo de erosión potencial al correlacionarlo con el índice de desprotección actual del suelo (derivado de la cobertura vegetal a partir de imágenes satelitales y uso de la tierra) definen el riesgo de erosión actual.
