Determinación de la erosión actual  
y potencial de los suelos de Chile

Región de Valparaíso

# Síntesis de Resultados

## Diciembre 2010

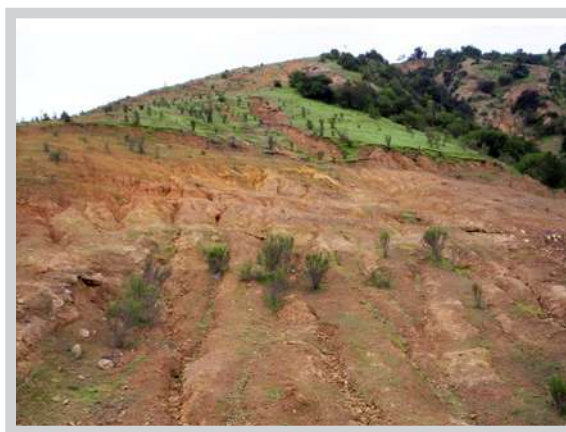
**Figura 1.** Erosión de los suelos de Chile, V Región de Valparaíso.

La erosión de los suelos en Chile, constituye en la actualidad uno de los problemas ambientales más significativos del sector silvoagropecuario (Araneda et al, 1999; Bonilla et al., 2010), especialmente porque el recurso suelo resulta ser no renovable a escala humana (figura 1) y es altamente vulnerable a actuaciones antrópicas y condiciones de variabilidad climática y cambio climático global (Yoma, 2003). Sumado a ello, se deben considerar las importantes exigencias ambientales de los mercados internacionales en la producción de recursos naturales y los actuales desafíos del país en el campo del manejo sustentable, sujeto a la "Convención Internacional de lucha contra la desertificación" de las Naciones Unidas (Pizarro et al., 2008).

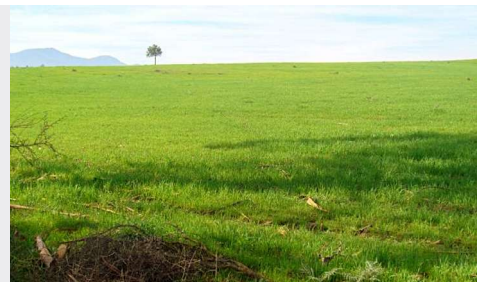
La **erosión nula o sin erosión** se define como una superficie de suelo no presenta alteraciones o signos de pérdidas de suelo o se encuentra protegido de las fuerzas erosivas, como la lluvia, viento o gravedad, por algún tipo de cubierta vegetal, corresponde en términos generales a suelos planiformes o depositacionales (fotografía 1).

Fotografía 1. Clasificación de erosión de suelo, caso erosión nula o sin erosión.

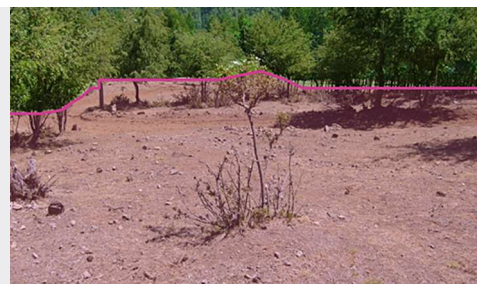
La **erosión moderada** se define como un suelo que tiene clara presencia del subsuelo en al menos el 30% de la superficie de la unidad en estudio (Unidad cartográfica homogénea, UCH). Existe presencia de pedestales o pavimentos de erosión en al menos el 30% de la superficie. El suelo original se ha perdido entre 40 a 60%. Existe presencia ocasional de surcos o canalículos (fotografía 3).

Fotografía 3. Clasificación de erosión de suelo, caso erosión moderada.

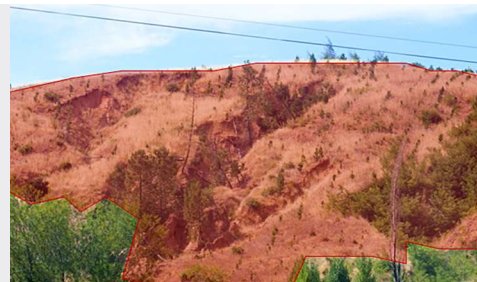
La **erosión muy severa** corresponde a unidades de suelo no apropiadas para cultivos por cuanto se ha destruido el suelo en más de un 60% de la superficie. El subsuelo se presenta a la vista y el material de origen en más de un 60% de la superficie. Existe una presencia de pedestales o pavimento en más del 60% de la superficie. Existe una pérdida del suelo superior al 80% del suelo original. Presencia de cárcavas con distanciamiento medio entre 5 a 10 metros (fotografía 5).

**Fotografía 5.** Clasificación de erosión de suelo, caso erosión muy severa.

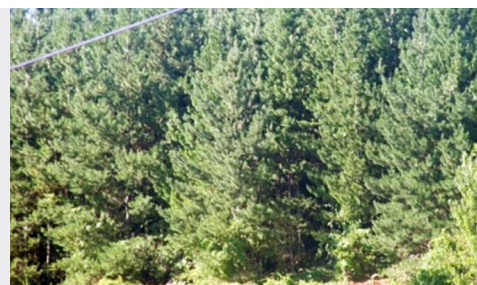
La **erosión no aparente** corresponde a sectores que se encuentran protegido por algún tipo de cubierta vegetal de densidad mayor a 75% o su uso está sujeto a buenas prácticas de manejo (fotografía 6).

**Fotografía 6.** Clasificación de erosión de suelo, caso erosión no aparente.

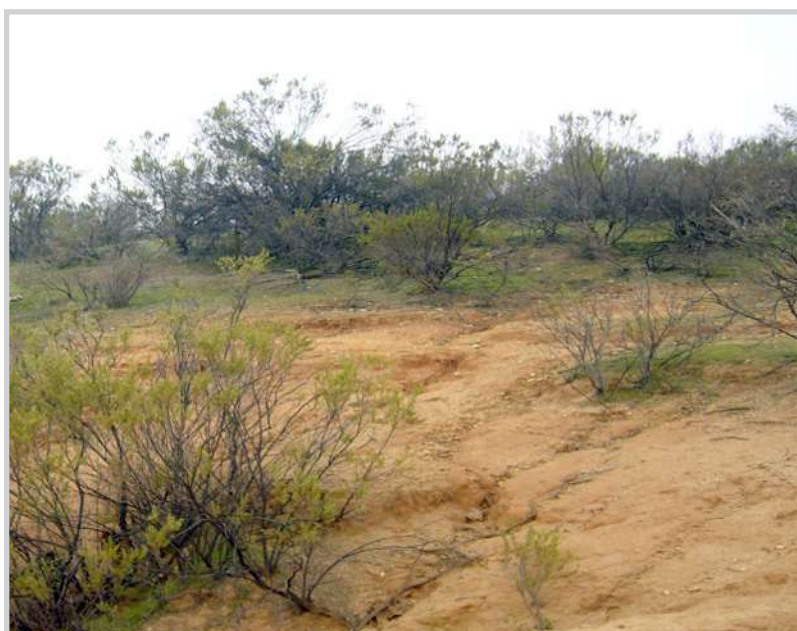
**Figura 23.** Sector Quilpue-Limache-Olmué  
Coordenadas E 307247 – N 6344374  
Clase de erosión: Severa

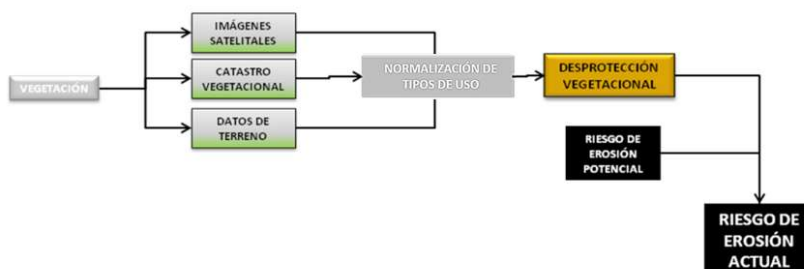
Refleja la potencialidad que tiene el suelo a ser erosionado si se mantienen las condiciones actuales de vegetación (figura 26).

**Figura 26.** Riesgo de erosión actual para la V Región de Valparaíso.

A continuación se detalla los resultados a nivel comunal (cuadro 6) y a nivel regional (figura 26 y 27).

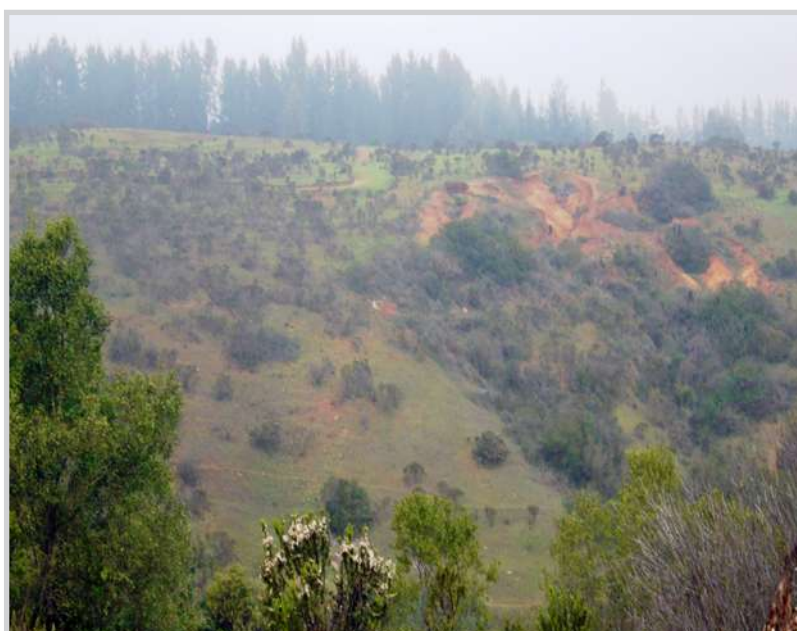
**Figura 28.** Sector Casablanca - Valparaíso  
Coordenadas E 259094 – N 6314303

Clase de erosión: muy severa tipo: laminar, surcos, cárcavas, remoción en masa
