## Evaluación de Predios Agrícolas Afectados por Aluviones en la Región de Atacama: Comunas de Copiapó y Tierra Amarilla

Gerencia de Geomática

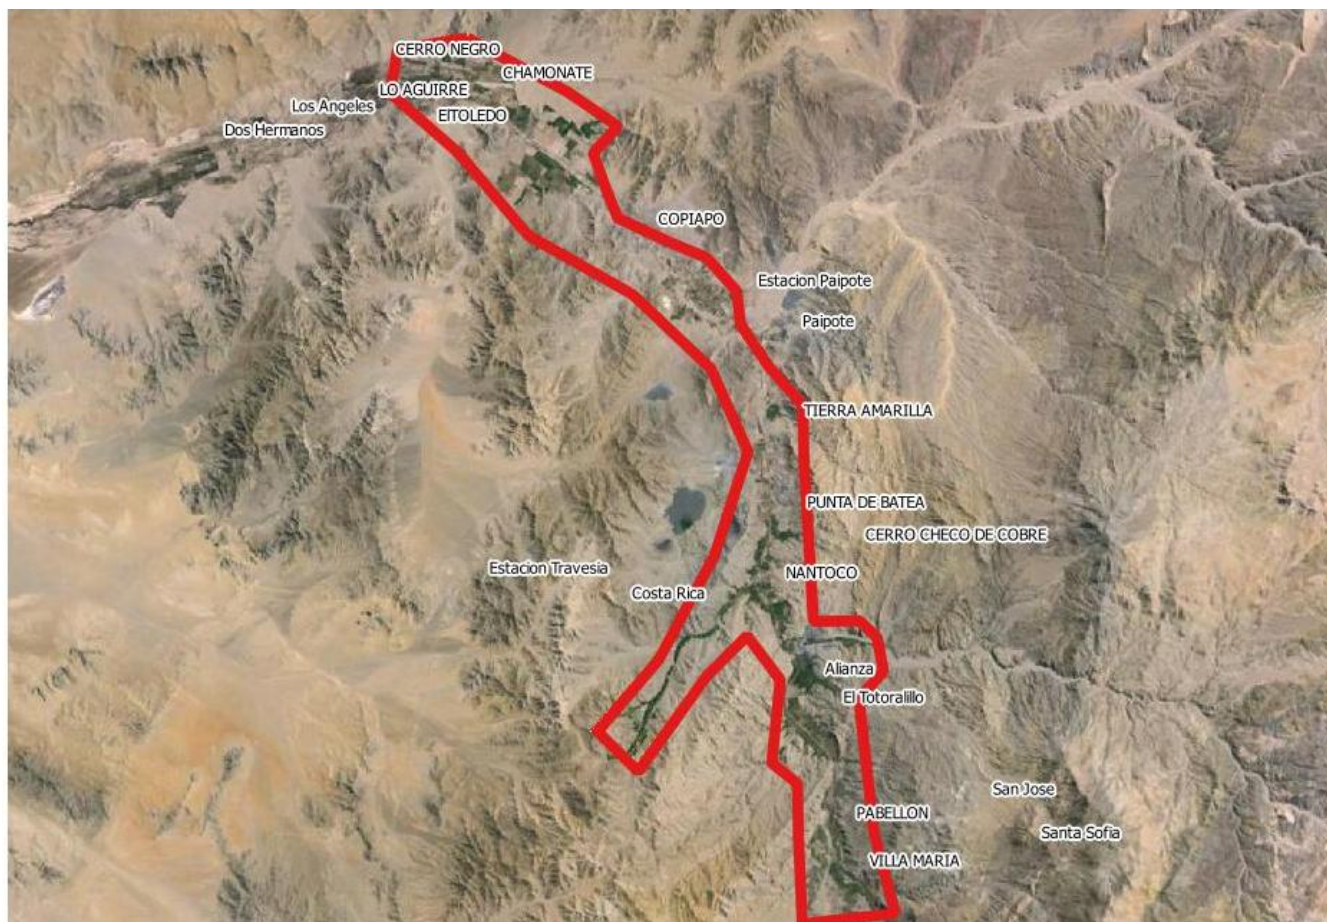
**Figura N°1. Ubicación área procesada.**

El área procesada se encuentra comprendida entre las coordenadas: Norte S 27°16'22", O 70°26'00"; Sur S 27°42'29", O 70°13'28"; Este S 27°32'50"; O 70°11'45", Oeste S 27°36'42"; O 70°21'22".

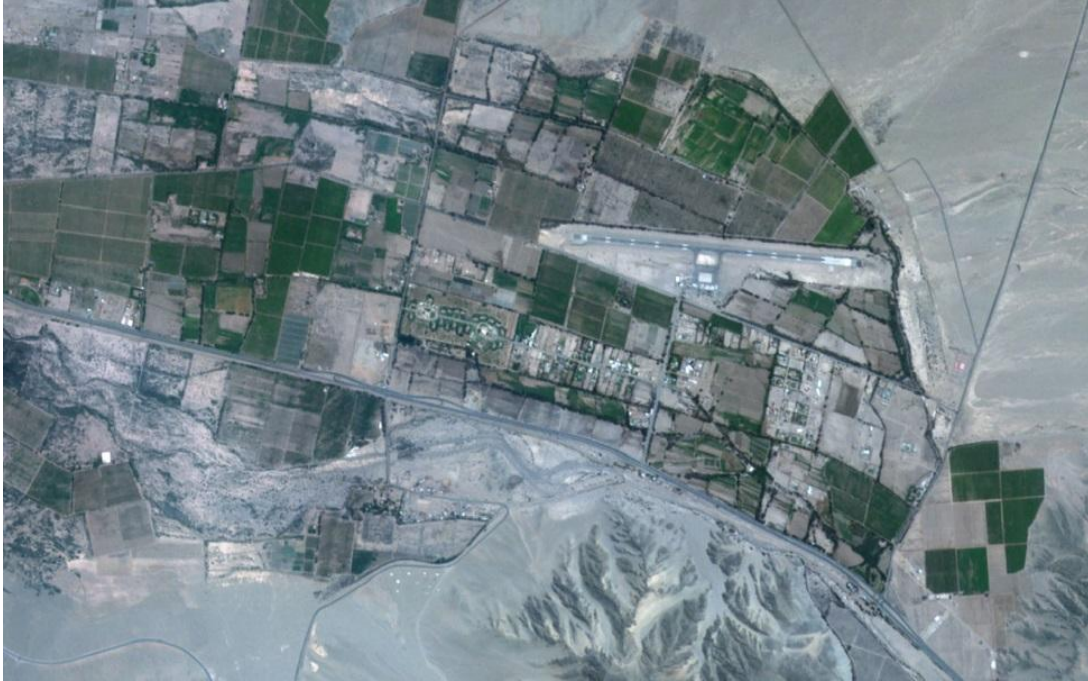
**Imagen 1. RapidEye antes de los Flujos aluvionales  
12-10-2014**

El área seleccionada para la muestra corresponde al Valle del río Copiapó, Sector Cerro Negro-Chamonate. Las imágenes utilizadas son RapidEye de 2 años distintos, con resolución de 5 metros y 5 bandas espectrales.

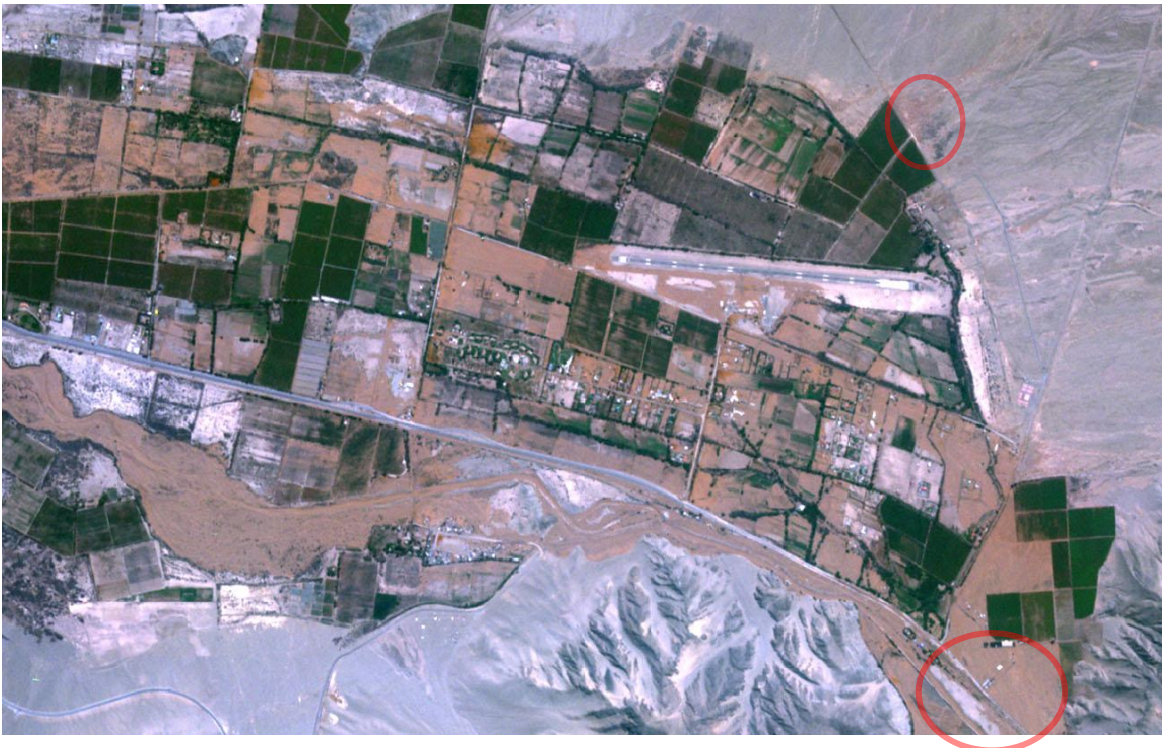
**Imagen 2. RapidEye después de los Flujos aluvionales  
27-03-2015**

Comparando las imágenes, se aprecia en la inferior -después del evento-, la amplitud de la cubierta de agua, lodos, sedimentos de fracciones diversas y desechos que el flujo aluvional transportó y cubrió, provocando daños diversos en la infraestructura caminera, ferroviaria, predial, de plantaciones, cultivos, viviendas en condominio, canales, sistemas de riego y pozos que han quedado recubiertos.

En la parte inferior izquierda de la imagen –indicado por el círculo rojo–, se aprecia los dos cerros que estrechan el curso del río. Sumado al cambio de dirección del curso, la velocidad que el flujo aluvional traía, superó fácilmente el pequeño lecho actual, sobrepasando la carretera Copiapó Caldera cubriendo su antiguo lecho episódico, y que sólo en el área de la pista del Aeródromo de Chamonate, pudo actuar como barrera para el curso de las aguas y el fango. Cubriendo los predios de la parte norte de la carretera casi en su totalidad. También podemos apreciar en la parte superior derecha de la imagen –indicada con el círculo rojo–, la acción y aporte contemporánea de las quebradas laterales, cuyos coluvios también fueron aportando materiales y sedimentos.

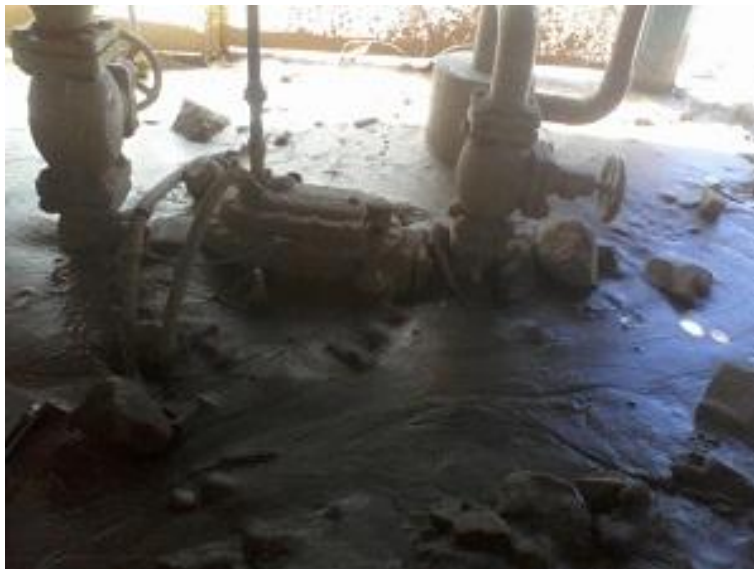
Foto1. Sistemas de riego y bombeo enfangados

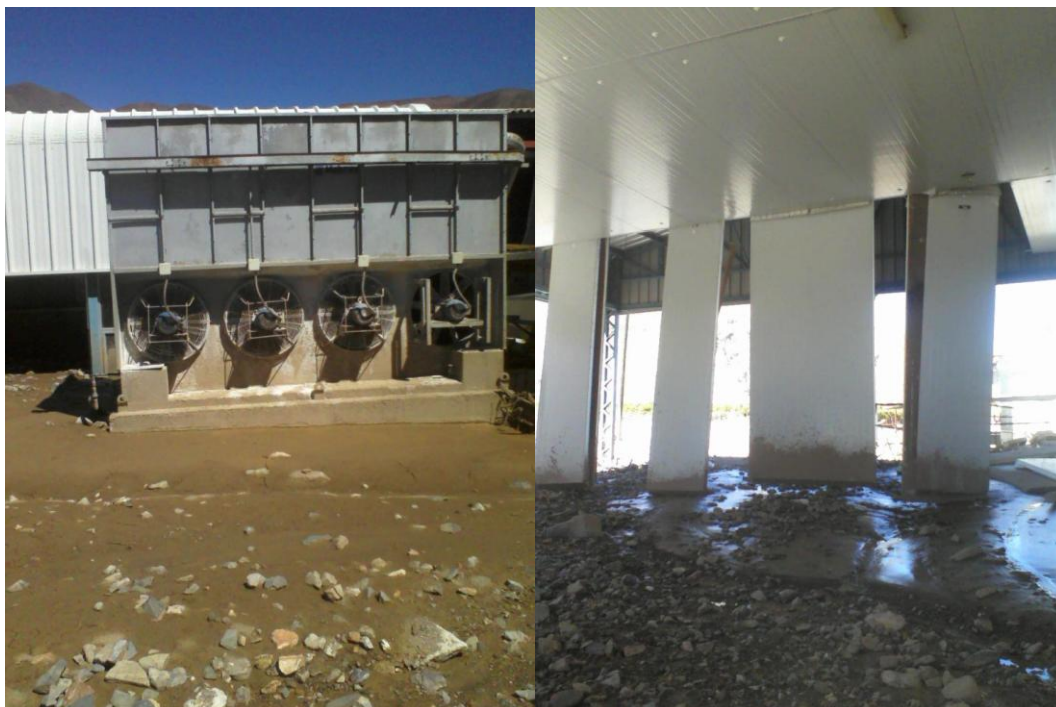
Foto 2 y 3. Sistemas de Refrigeración e infraestructura frutícola
