ESTUDIO BÁSICO “DIAGNÓSTICO RECURSOS HÍDRICOS EN RIEGO SUSTENTABLE CUENCA LOA Y SALADO”

RESUMEN EJECUTIVO

SANTIAGO, DICIEMBRE DE 2017

ARRAU
Ingeniería SpA

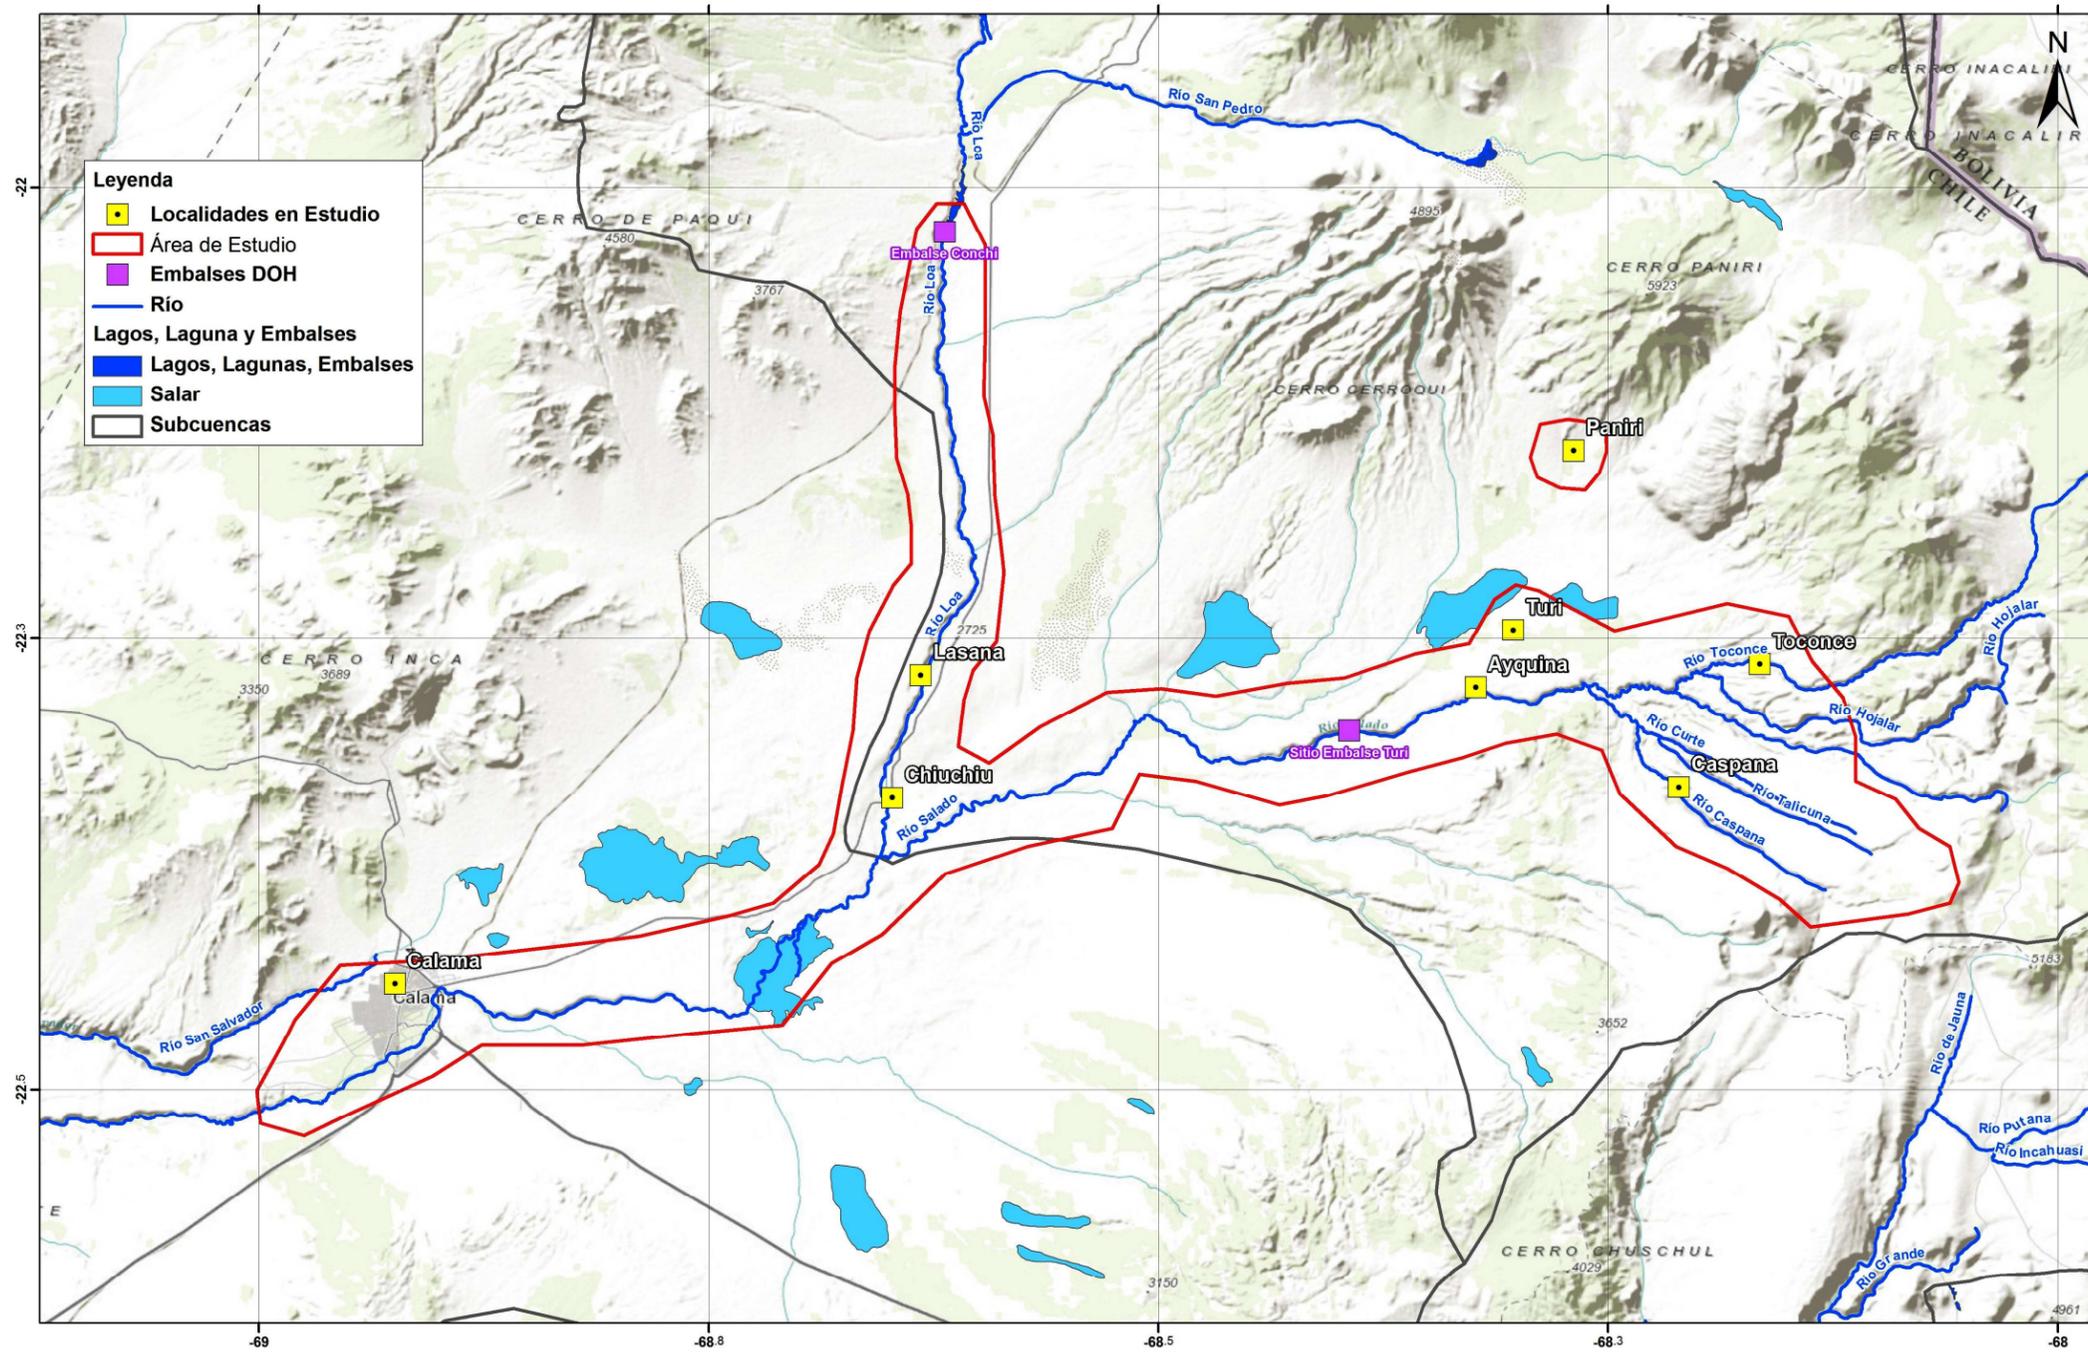
La zona específica de estudio, está comprendida principalmente por las actuales áreas de riego de la cuenca del río Loa, hasta la zona de Calama. Incluye los sectores de Chiu Chiu, Lasana en el río Loa, los sectores de Caspana y Toconce en el río Salado y el Oasis de Calama luego de la unión de los ríos Loa y Salado. El área de estudio se presenta en la Figura 1.3-1.

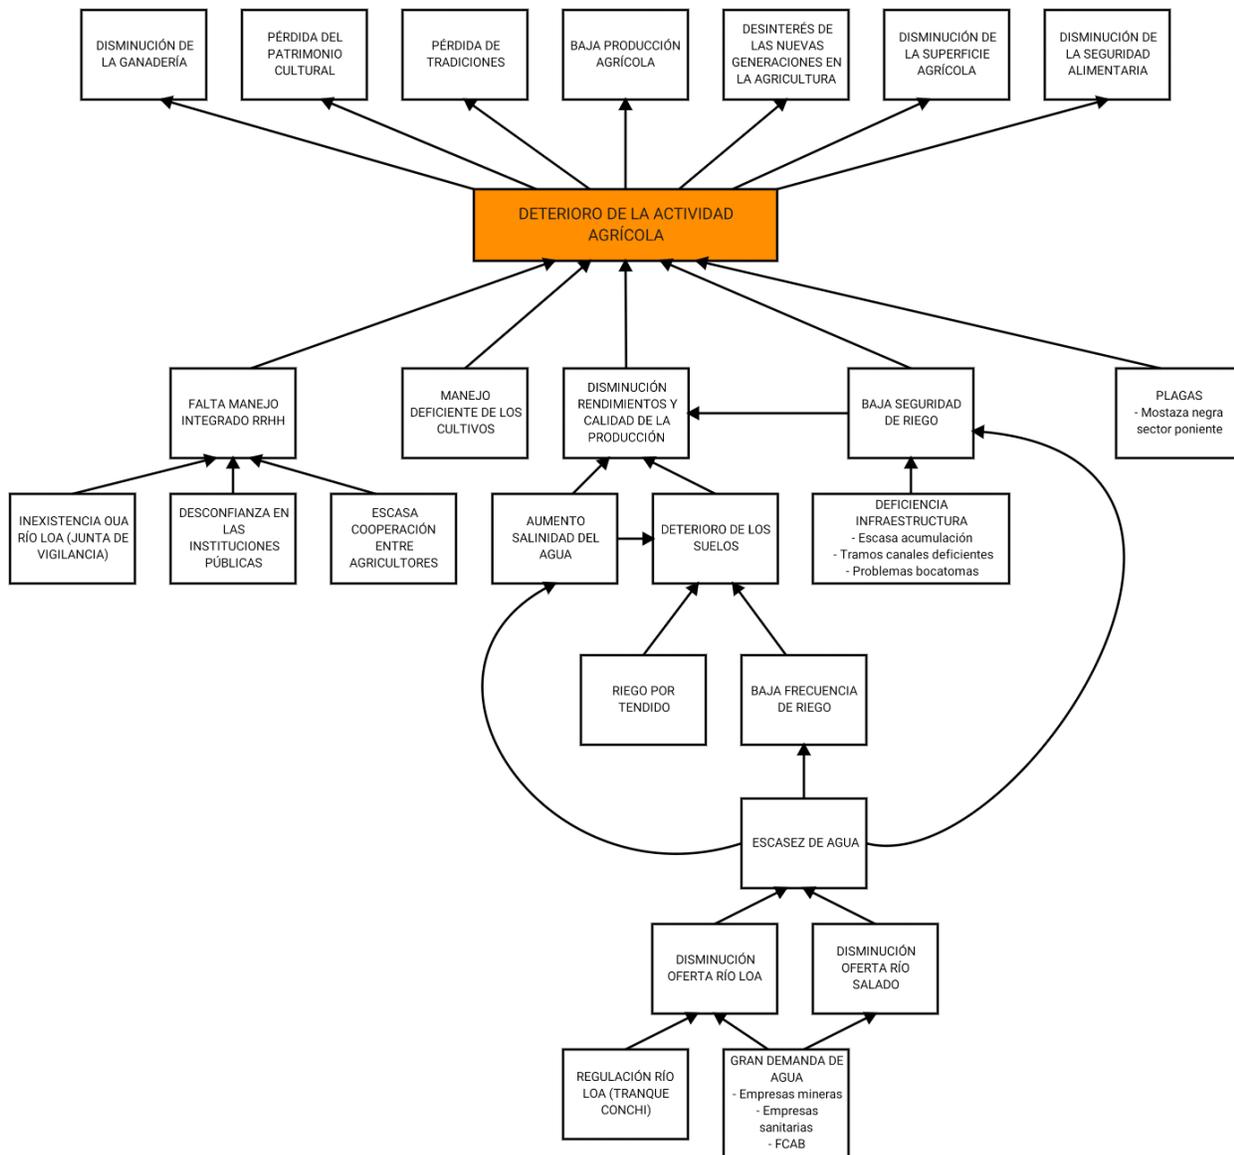
FIGURA 1.4-1
ÁRBOL DE PROBLEMAS ÁREA DE ESTUDIO

Con el fin de visualizar la problemática identificada, se presenta la Figura 1.4-1, donde se muestra el árbol de problemas del Área de Estudio desarrollado en el marco del estudio. En la parte inferior de la figura se observan las diferentes condicionantes que afectan la actividad agrícola, y en la parte superior se muestran los efectos del deterioro de la actividad agrícola.

A modo de ejemplo, entre los elementos que se analizaron están los temas de cantidad de agua (datos bases de tipo hidrológico), calidad del agua, infraestructura, calidad de suelos, agropecuarios, disponibilidad de agua (como resultado de la modelación en situación base), consecuencias de la falta de agua, su calidad y el suelo, en el análisis del potencial agropecuario de la zona.

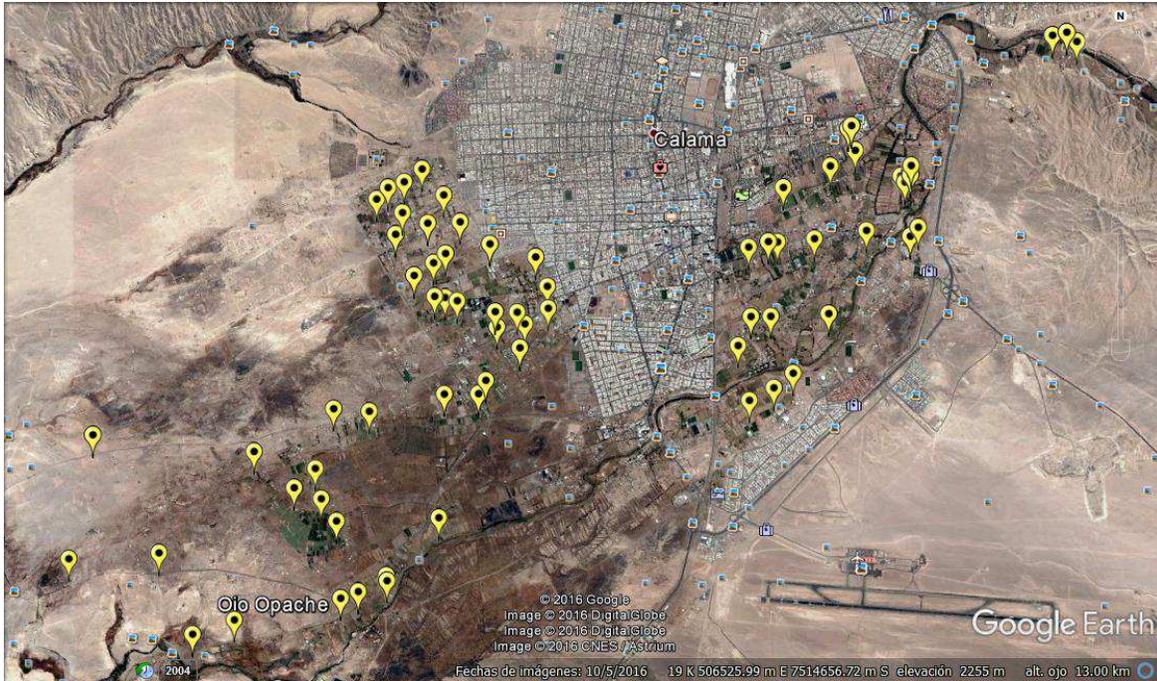
FIGURA 5.1-1
DISTRIBUCIÓN ESPACIAL DE PUNTOS DE MUESTREO SECTORES DE CALAMA

En las Figuras 5.1-1, 5.1-2 y 5.1-3, se grafica espacialmente la distribución de las calicatas en los sectores agrícolas de la ciudad de Calama y en los pueblos de Loa Salado (Chiu Chiu, Lasana, Ayquina, Turi y Paniri).

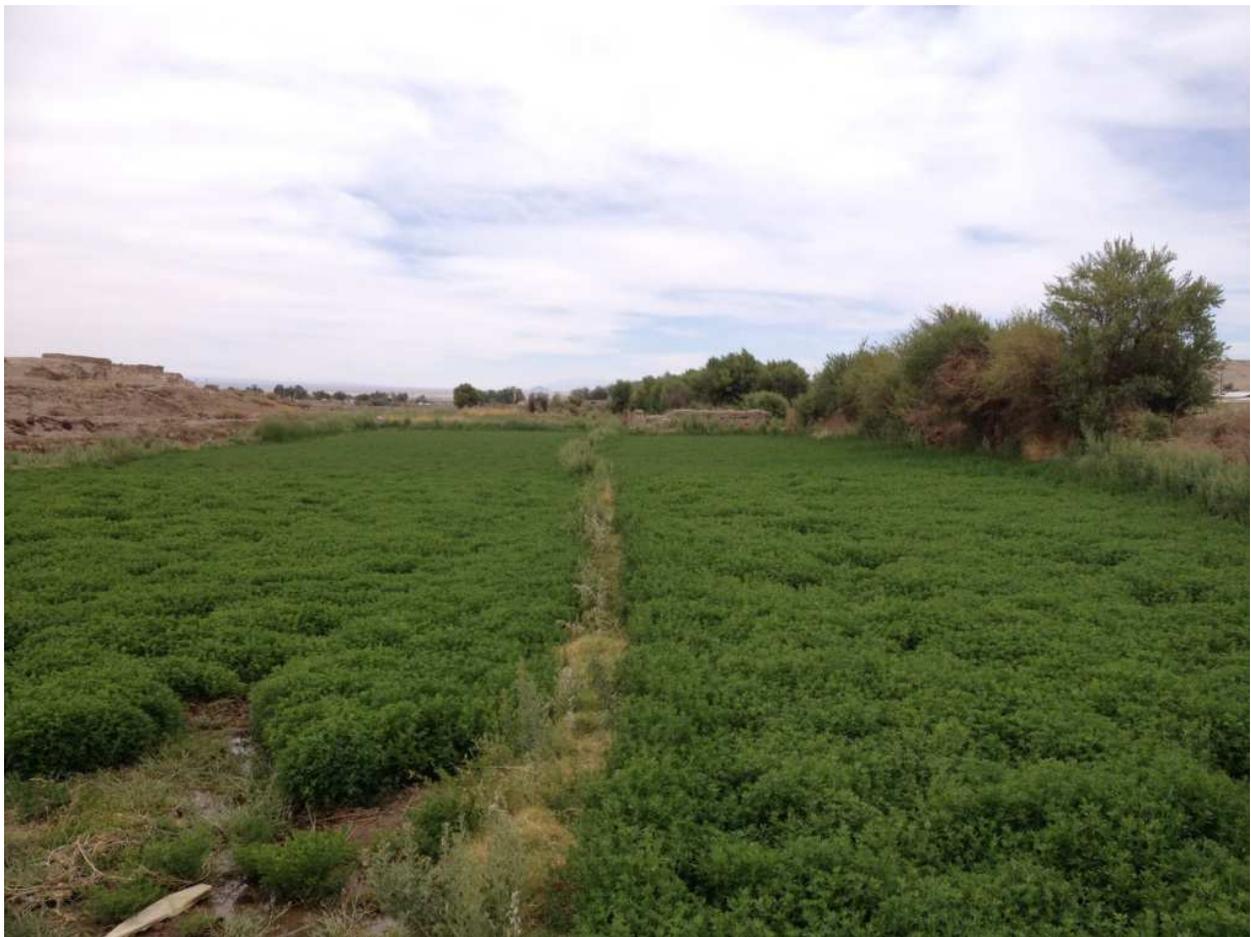
FOTOGRAFÍA 7.6-1
CULTIVO DE ALFALFA

La estructura de cultivos en este sector la componen básicamente la alfalfa, mayoritariamente ecotipo Alta Sierra, proveniente de Perú (Fotografía 7.6-1) en aproximadamente un 70% de la superficie regada y el maíz ecotipo Calameño o Morocho Blanco, el 30% restante, ambos cultivos adaptados por generaciones a las mencionadas condiciones de salinidad del agua. El objetivo de estos cultivos es básicamente el autoconsumo, con un porcentaje bajo de venta. El choclo se vende puesto en predio o se entrega en ferias y la alfalfa se vende en predio o entrega local o Pueblos aledaños como Chiu Chiu, San Pedro, Ayquina, etc.

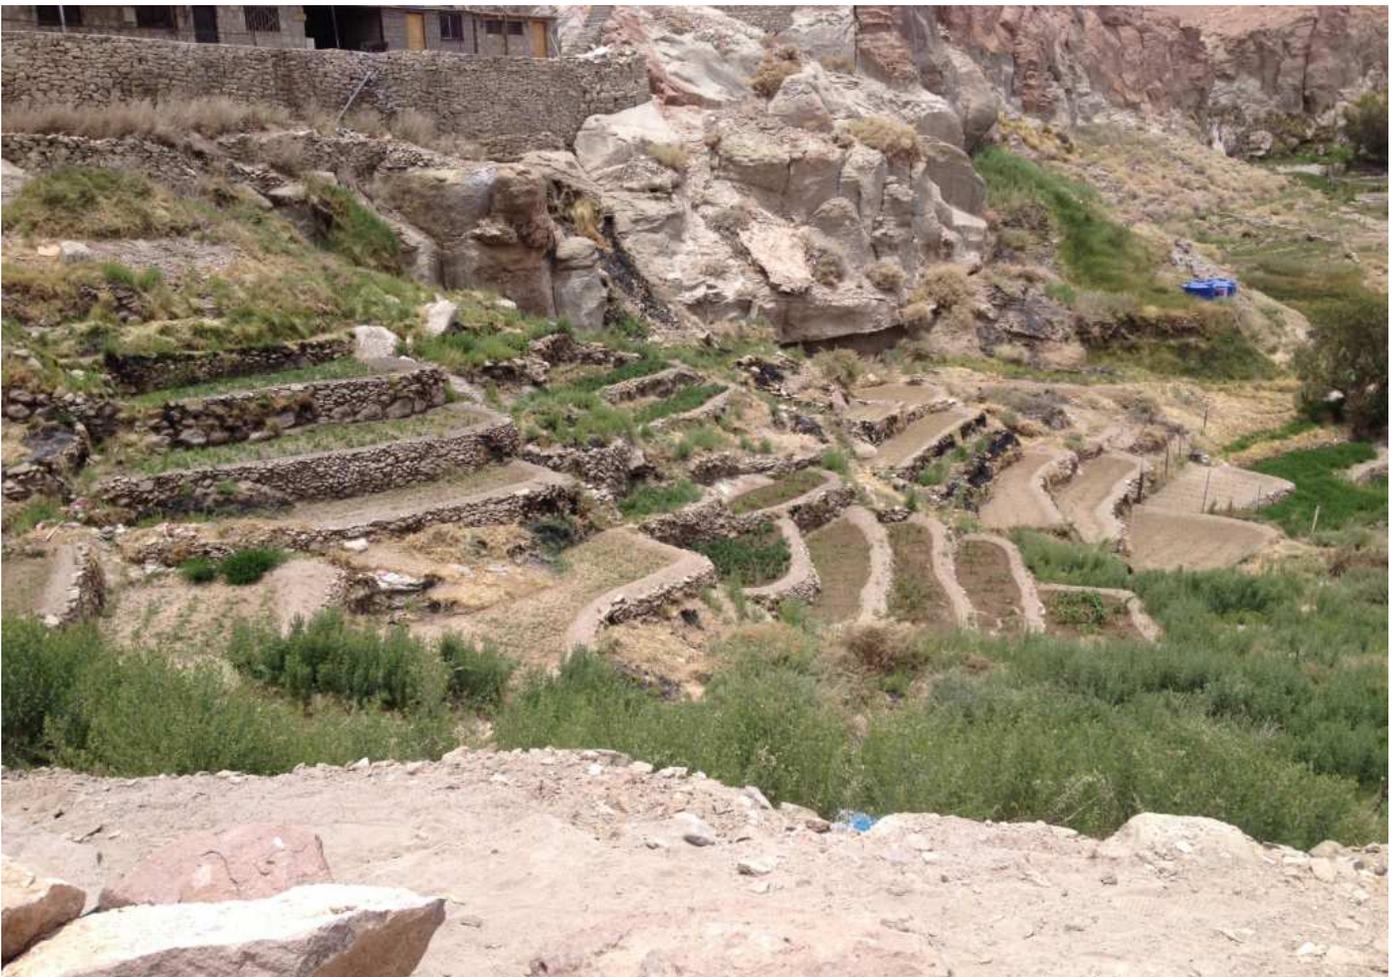
FOTOGRAFÍA 7.6-2
CULTIVO EN TERRAZAS LOCALIDAD DE AYQUINA

La agricultura existente en Ayquina (Fotografía 7.6-2), se basa en la producción para autoconsumo de hortalizas a pequeña escala, como habas, papa, lechuga y repollo, ya que la calidad del agua de afloramientos lo permite. También en la producción de maíz choclo y alfalfa, tanto para autoconsumo, como para venta de los excedentes a nivel local. Esta agricultura, muy asociada a la tradición ancestral atacameña, se realiza en pequeñas terrazas de cultivo de suelo mejorado con guano, dispuestas en contorno bordeando la quebrada del río Salado. Esto dado que los afloramientos de agua de riego aparecen bajo la roca, en la parte superior de la quebrada.

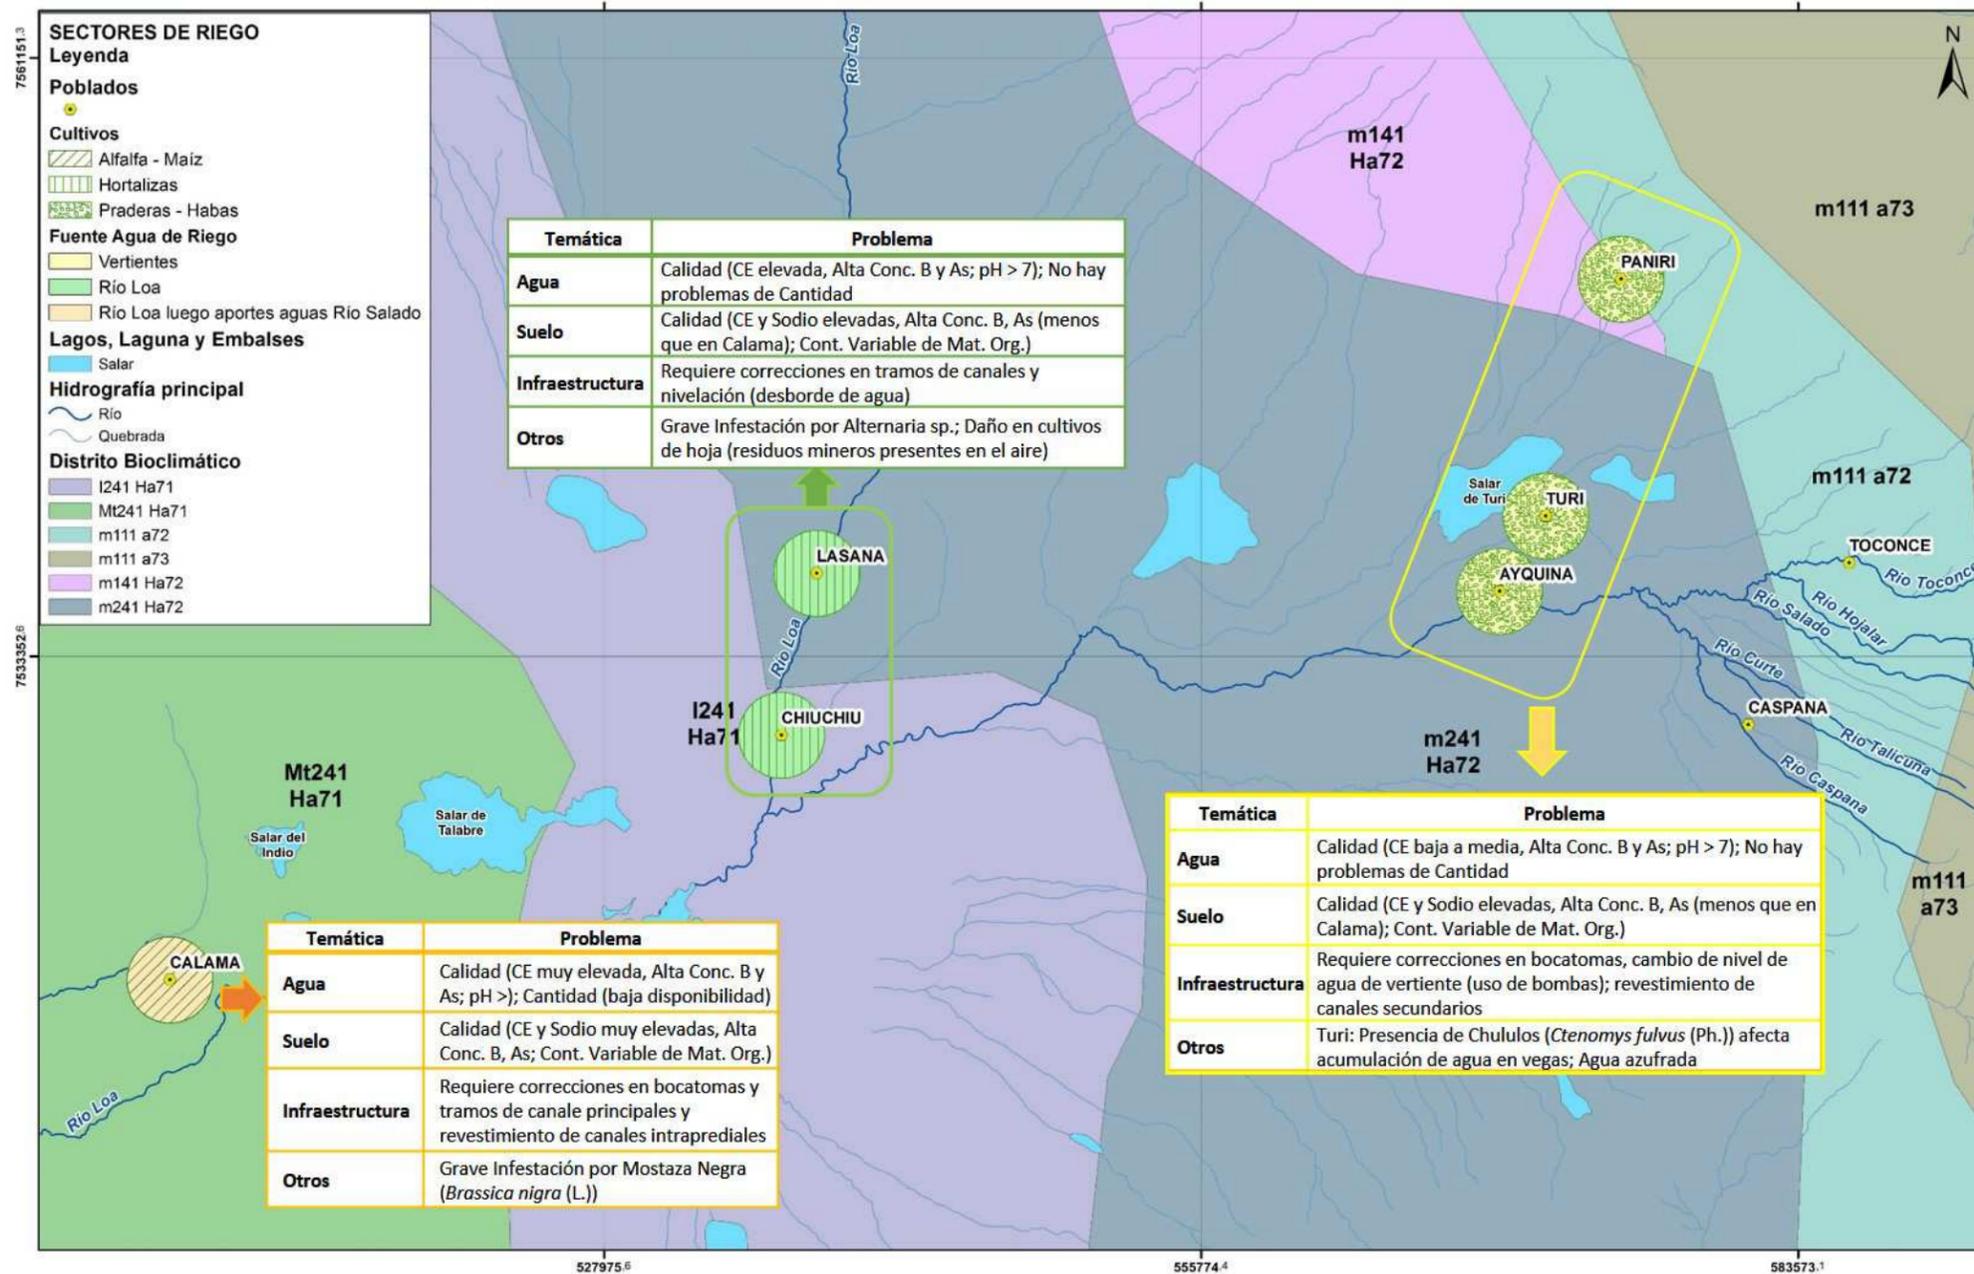
FIGURA 7.6-1
RESUMEN CARACTERIZACIÓN AGROPECUARIA ACTUAL DEL ÁREA DE ESTUDIO

En la Figura 7.6-1 se presenta el resumen de la situación agropecuaria actual, en la cual se observan tres zonas homogéneas diferentes, las que tienen como principal factor de distinción el tipo de agua de riego, la que marca las diferencias más importantes en cuanto al tipo de cultivo que se presenta en cada zona. De esta forma, de cordillera a mar, el sector compuesto por Paniri, Turi y Ayquina (denominado como “Caspana”, de acuerdo a los distritos censales) es regado por vertientes de agua de mejor calidad que las zonas de más abajo. Luego, el sector compuesto por Chiu Chiu y Lasana (denominado como “Chiu Chiu”, según los distritos censales) es regado por agua del río Loa, el cual si bien tiene cierto grado de salinidad, ésta es inferior a la del sector de Calama, el cual es regado por agua de Loa después de haber recibido las aguas del río Salado, limitando la producción agrícola.
