**INFORME PROSPECCIÓN PATRIMONIO CULTURAL
PROYECTO "MODIFICACIÓN PARCIAL DE TRAZADO Y LÍNEA DE TRANSMISIÓN
ELÉCTRICA 220KV QUEBRADA BLANCA".**

Marzo de 2011

**INFORME PROSPECCIÓN PATRIMONIO CULTURAL.
PROYECTO "MODIFICACIÓN PARCIAL DE TRAZADO Y LÍNEA DE TRANSMISIÓN
ELÉCTRICA 220KV QUEBRADA BLANCA".**

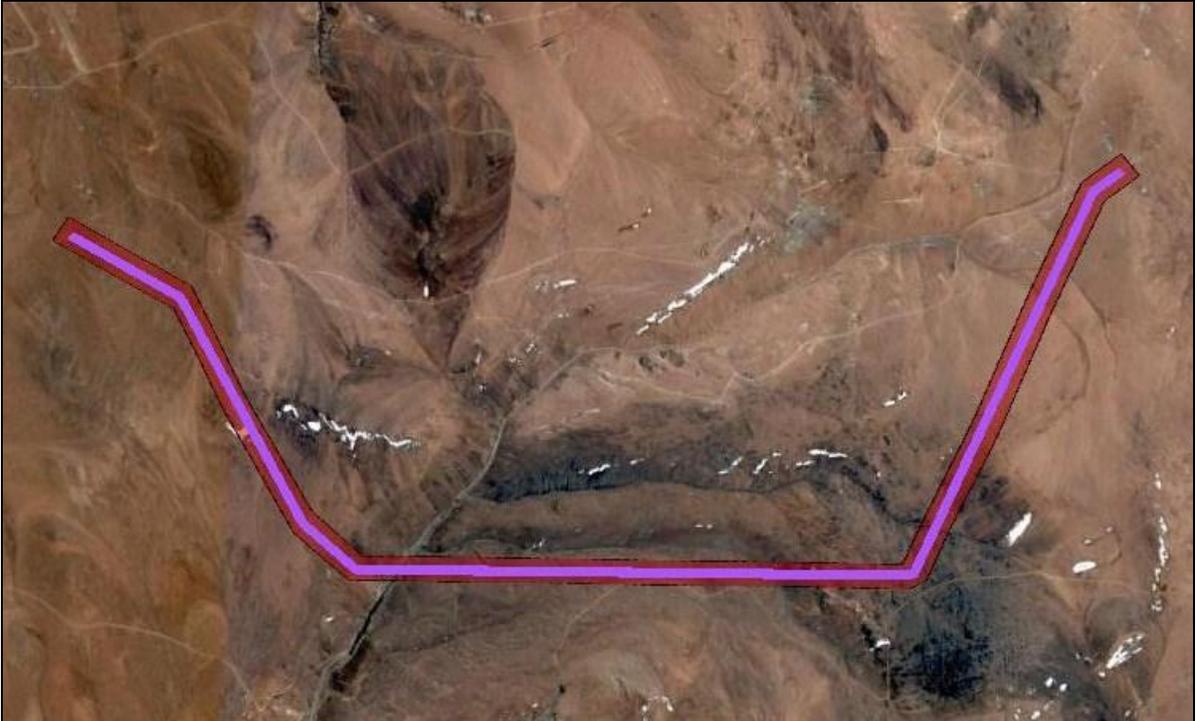
Lámina 1. Imagen del trazado del proyecto, incluyendo el buffer prospectado.

El Área de Influencia del Proyecto considero un buffer ampliado que abarcó una distancia de 100 m a cada lado del eje de la línea, dando un total de 200 m de ancho. El área del trazado lineal corresponde a 11 kilómetros de largo (lámina 1). Lo cual totaliza un área aproximada de 2.200.000 m² (220 has).

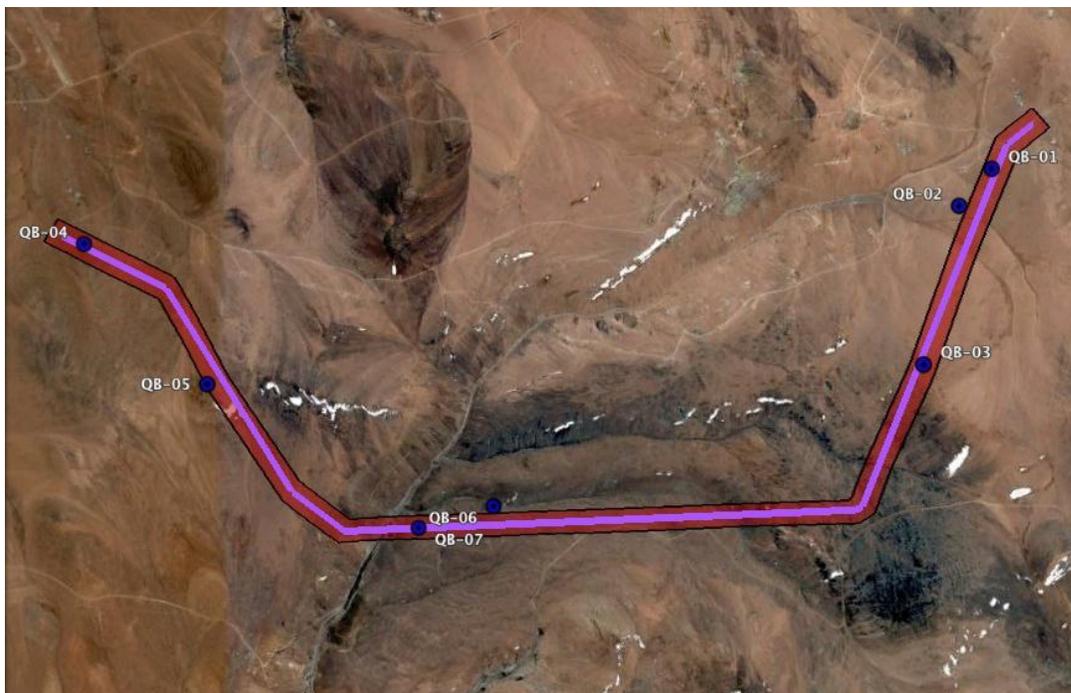
Lámina 2. Ubicación de los sitios arqueológicos registrados en el trazado.

Los trabajos de prospección permitieron la detección de 7 sitios patrimoniales (lámina 2). Para cada uno de los sitios reconocidos se analizaron las características señaladas en la metodología. Esto permitió asignar una valoración para cada una de las variables y finalmente asignar una valoración general para cada sitio. Los resultados de este análisis se presentan en la siguiente tabla.

Sitio	WGS 84 E	WGS 84 N	Cronología	Complejidad Arquitectónica	Materiales Asociados	Valoración General
QB-01	532199	7678196	media	baja	baja	baja
QB-02	531954	7677922	media	media	baja	media
QB-03	531631	7676736	baja	baja	baja	baja
QB-04	525273	7677672	media	media	baja	media
QB-05	526309	7676596	media	baja	baja	baja
QB-06	528439	7675668	media	media	baja	media
QB-07	527805	7675565	alta	media	alta	alta

Del total de 7 sitios, 3 fueron categorizados en la valoración Baja, 3 en la valoración Media y 1 en valoración Alta. Los sitios asignados en la categoría Media, corresponden a sitios históricos con una complejidad arquitectónica bastante baja en términos constructivos. Los casos asignados a la valoración Baja corresponden a sitios de baja complejidad arquitectónica sin evidencias de material o con evidencias históricas recientes. Por último, el sitio que recibe la valoración general Alta, corresponde a un yacimiento con materialidad prehispánica, en conjunto con restos históricos y subactuales.

Cabe destacar que los sitios QB-02 y QB-06 se encuentran fuera del área de influencia directa del proyecto.

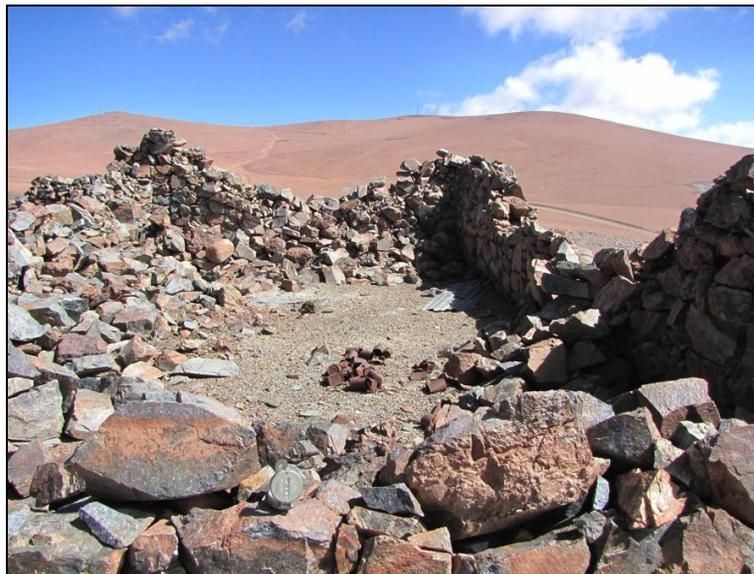
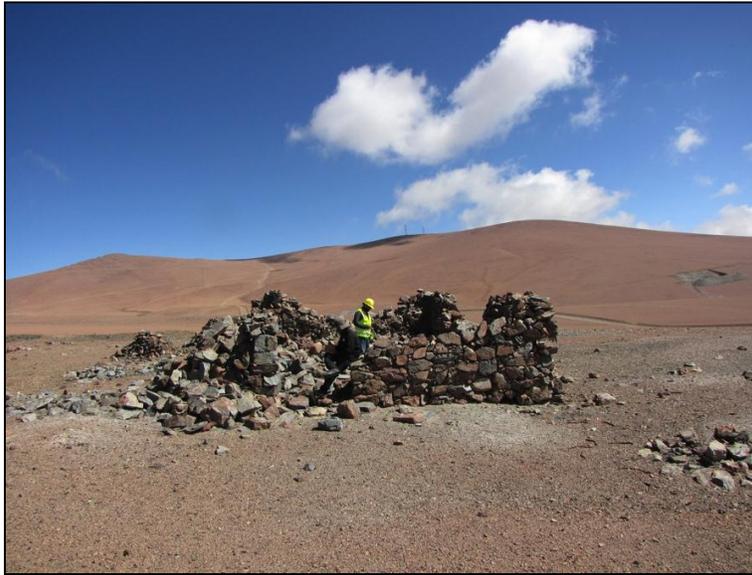
Sitio QB-01

Descripción: El sitio corresponde a un recinto rectangular de piedra. Sus dimensiones son 10 m de largo y 6 m de ancho. Los demás muros son de hilada doble con relleno (barro y gravilla) con alturas promedio de 1,85 m y un ancho de 1 m. Se registra la presencia de un vano abierto hacia el norte. La conservación del sitio es regular, con parte de los muros derruidos. Esta estructura se encuentra asociada a otras dos menores, correspondientes a áreas de fragua.

El sitio se emplaza en una loma sin vegetación y nula pendiente, sobre una matriz de arena con limo y gravilla.

En relación al material cultural se registró restos de botellas de vidrio, latas, madera y alambre.

Foto 1. Vista interior sitio QB-01.

Foto 2. Vista exterior de la estructura del sitio QB-01.

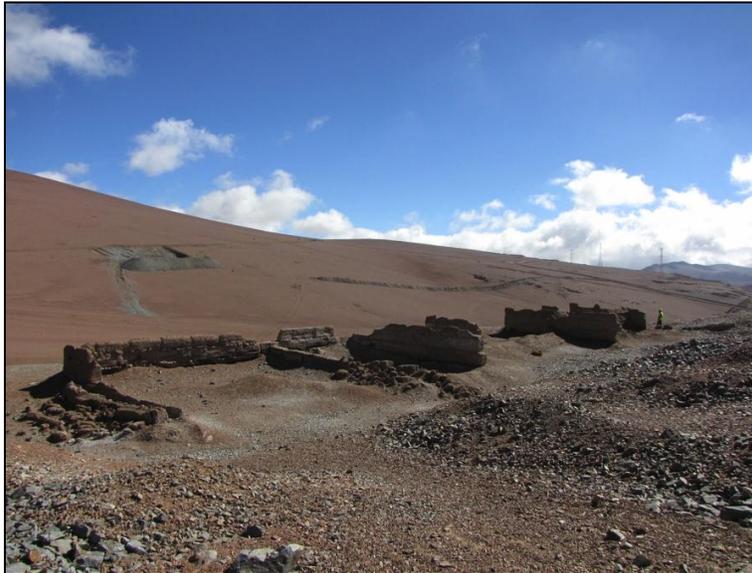
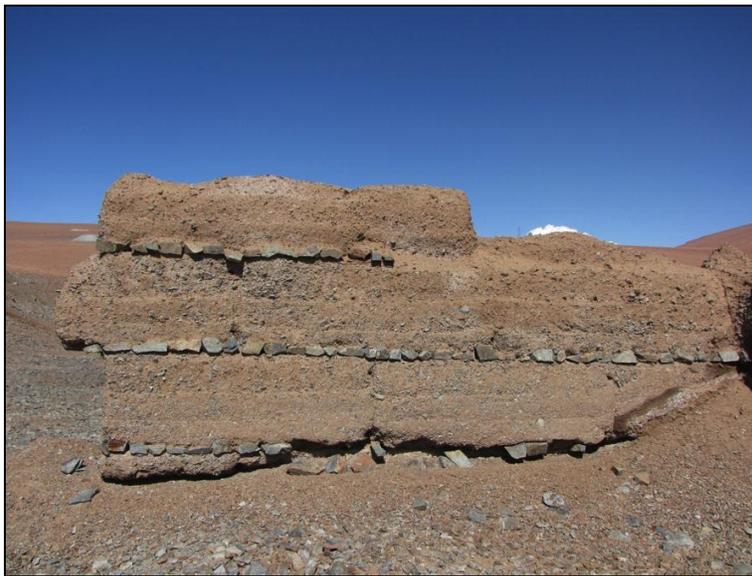
Sitio QB-02

Descripción: Corresponde a un conjunto de 10 recintos de adobe, usando técnica de bloques, separados entre si por hiladas de piedra. El sitio tiene un largo total de 40 metros y 10 metros de ancho. La altura máxima de los muros es de 1,7 m y el ancho de los mismos alcanza los 70 cm. Este conjunto se encuentra asociado a un aterrazado ubicado inmediatamente al Sur. Cabe destacar que los muros se encuentran bastante derruidos.

En superficie se registró escaso material cultural, entre el cual se observó restos de vidrio, latas y algunos fragmentos óseos sin identificar.

Foto 3. Vista general estructuras sitio QB-05.

Foto 4. Detalle técnica constructiva muros sitio QB-05.

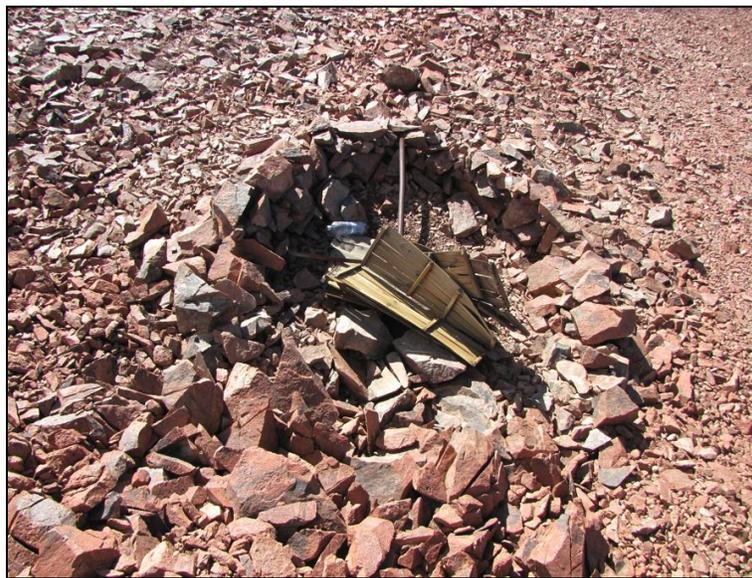
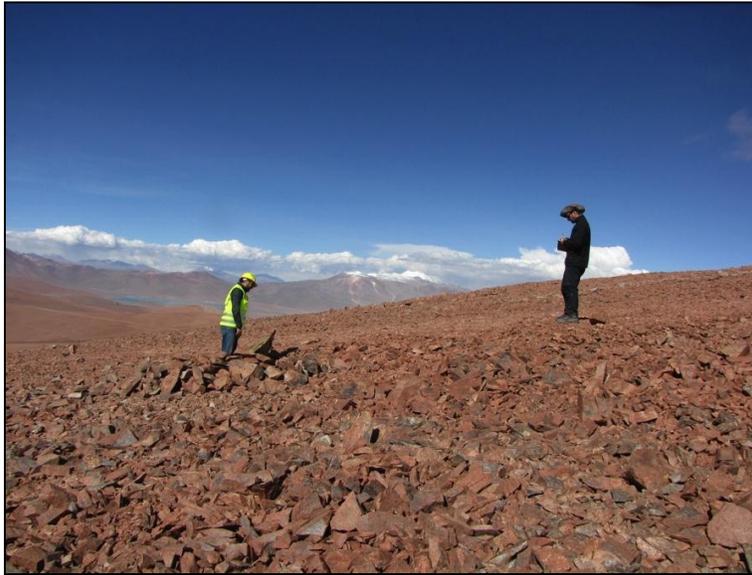
Sitio QB-03

Descripción: El sitio corresponde a una estructura pircada, de carácter expeditivo. Dicho recinto presenta forma subcircular, con muros construidos a través de hilada simple, sin relleno. Sus dimensiones son 2 m de ancho y 2 m de largo. El alto máximo de los muros es de 40 cm, mientras el ancho de los mismos alcanza los 20 cm.

En superficie, dentro del recinto, se registró escaso material cultural. Todos los restos observados son de carácter subactual (plástico, fierro, madera)

Foto 5. Vista cenital sitio QB-06.

Foto 6. Vista emplazamiento sitio QB-06, hacia el Este.

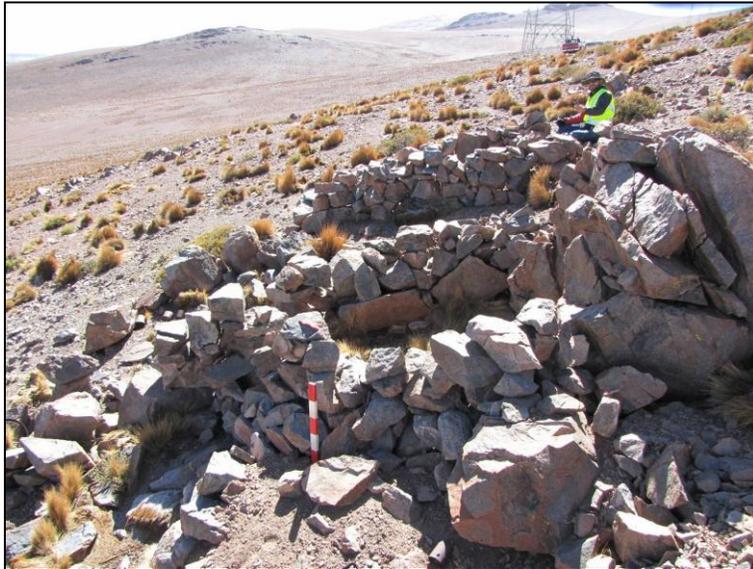
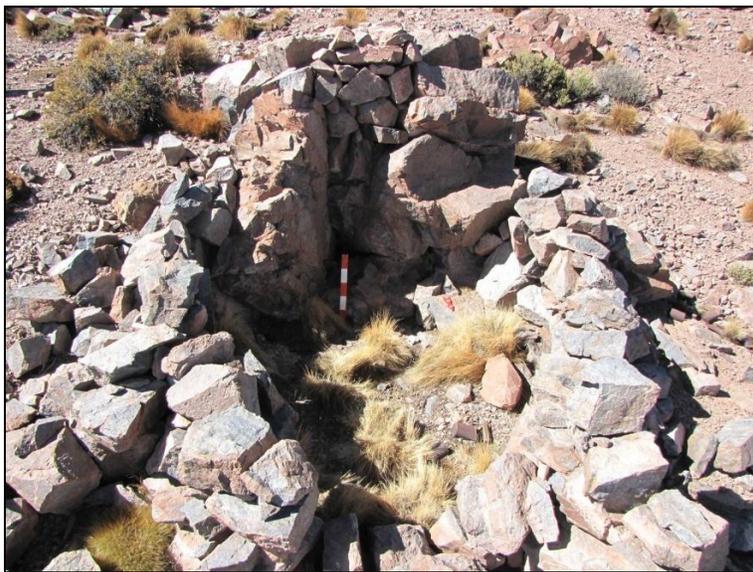
Sitio QB-04

Descripción: El sitio corresponde a estructuras pircadas de hilada doble sin relleno. Se configura con a lo menos 3 estructuras: un pircado circular con entrada y dos pircados paralelos, así como una pequeña estructura de horno (ocupando un área total de 80 m²). Las estructuras se encuentran abiertas hacia el norte. Los muros presentan una altura máxima de 50 cm.

En superficie se registra material histórico (latas, restos óseos como un fragmento de húmero distal de vacuno).

Foto 7. Vista general sitio OB-07

Foto 8. Vista de una de las estructuras, sitio OB-07.

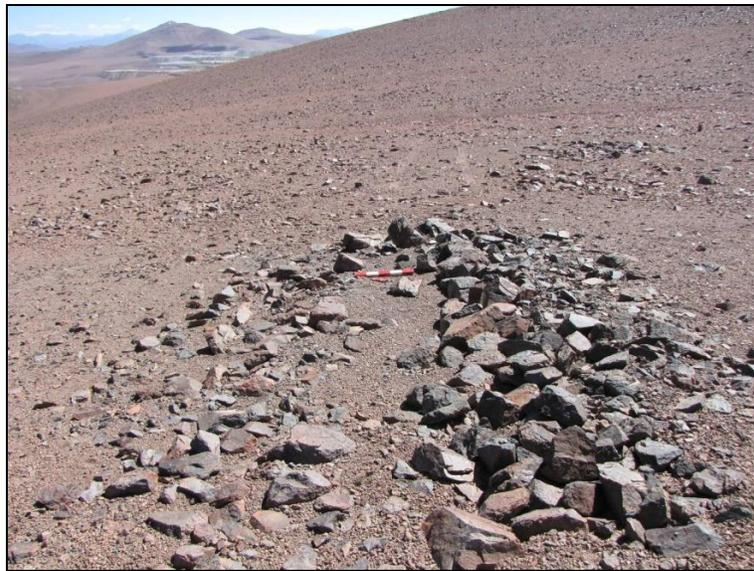
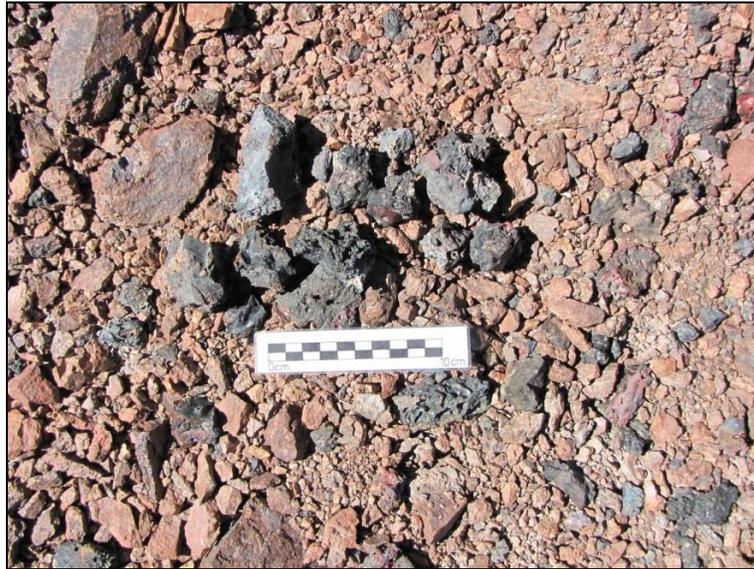
Sitio QB-05

Descripción: El sitio corresponde a 2 hornos pircados derruidos con escoria en superficie. Uno corresponde a una estructura pequeña de aproximadamente 1 metro por 1 metro y el otro a una alargada mayor de unos 6 metros por 2 metros (ambos ocupan una superficie aprox. 500 m²). Ambas unidades utilizan técnica constructiva de pirca seca.

En lo que respecta al material cultural superficial, cabe destacar que solo se observó restos de escoria de fundición.

Foto 9. Vista de una de las estructuras sitio QB-08.

Foto 10. Escoria presente en el sitio QB-08.

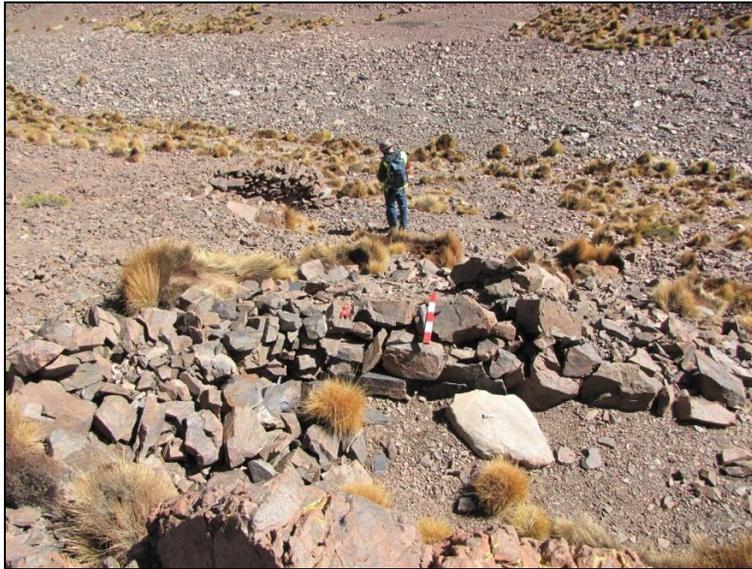
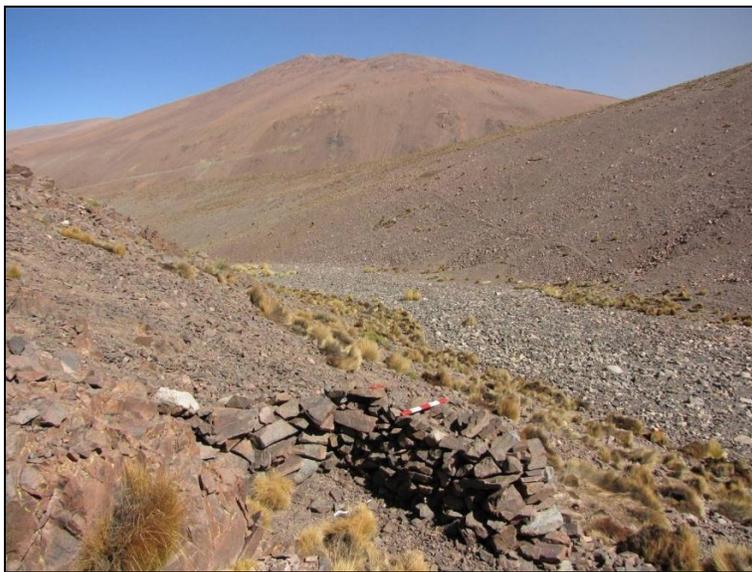
Sitio QB-06

Descripción: El sitio corresponde a un conjunto de 3 estructuras pircadas semicirculares adosadas a afloramientos rocosos en la quebrada ubicada inmediatamente al sur de Oda. Chiclla. Dicho conjunto que ocupa un área aproximada de 200 m². Las estructuras, organizadas de norte a sur, miden 2 m por 1,5 m; 3,5 m por 3 m y 2 m por 1,5 m, respectivamente. Los muros presentan una altura máxima de 50 cm. Todas tienen abertura hacia el este.

Se observó material óseo en superficie (restos óseos de ave pequeña y vicuña), así como **subactual (latas y un trozo de armónica "Carless Bach – Germany")**, hay una **pedra plana** al interior de una de las estructuras que tiene trazas que sugieren que fue usada como matafilos.

Foto 11. Vista general sitio QB-09.

Foto 12. Vista desde el sitio 6 hacia la quebrada QB-09.

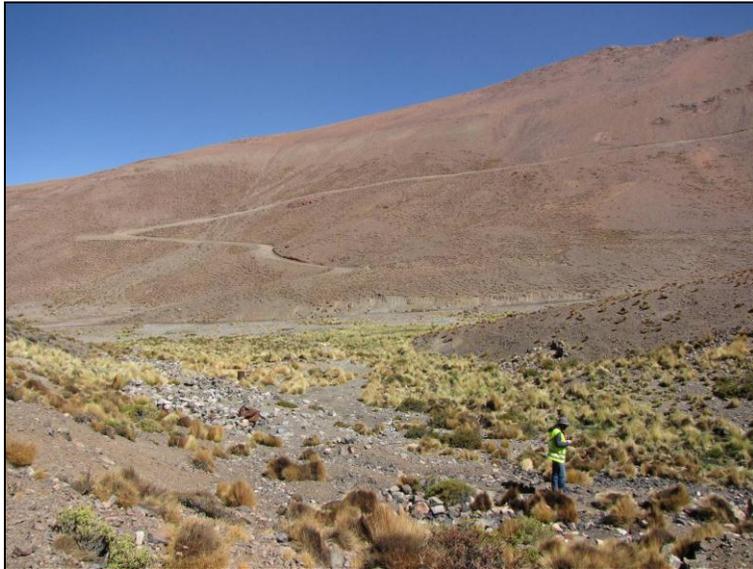
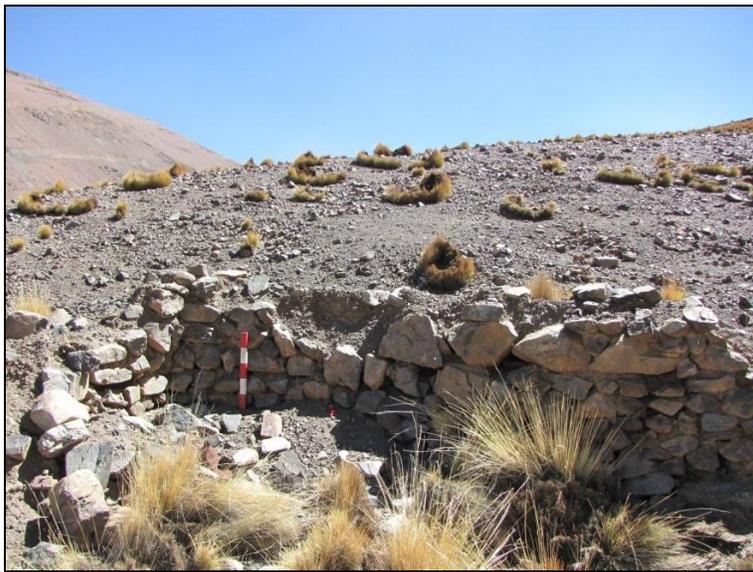
Sitio QB-07

Descripción: El sitio corresponde a un amplio conjunto de estructuras pircadas a ambos lados del curso de agua de la quebrada Sin Nombre 2, ubicada inmediatamente al sur de Qda. Chiclla ocupando un área de unos 1000 m². La coordenada UTM corresponde al extremo sur del sitio, el más cercano al área de influencia. Las estructuras del sur de esta quebrada tendrían adscripción subactual: hay presencia de dos hornos y abundante material moderno, mientras que las evidencias ubicadas al norte de la quebrada, además de restos subactuales, presentan diferentes tipos de cerámica, que por sus características permiten definir este sector como prehispánico. Se trataría de un pequeño campamento minero, con restos de escoria y pircados de cantos rodados y argamasa. La estructura del margen norte de la quebrada ocupa la cabecera de la misma, teniendo una visión privilegiada del entorno. Esta pirca, a pesar de estar semiderruida tendría estructura cuadrangular y muro doble pircado con relleno, esta construida con rocas de cerro a diferencia de las otras estructuras hechas en base a bolones de río, sus características hacen pensar que se trata de una estructura prehispánica.

Entre los materiales registrados en superficie se encuentran variados elementos como tambores de aceite, latas, vidrio, huesos de camélido, cuatro tipos de cerámica monócroma (una de antiplástico grueso y brillante, otra de grano fino con engobe rojo, otra de grano fino y engobe café y una última de grano fino de paredes muy delgadas), escoria de cobre, un par de hornos derruidos, tubos de fierro, planchas de zinc. Materiales de fines de los años setenta podrían atestiguar los últimos momentos de utilización del campamento: pilas de carbón marca Ray-o-Vac y latas de fierro de cerveza Cristal.

Foto 13. Vista general del sitio QB-10.

Foto 14. Vista en detalle de la estructura con características prehispánicas.
