ESTUDIO DE PREFACTIBILIDAD “CONSTRUCCIÓN EMBALSE DE RIEGO EN RÍO CHILLÁN, REGIÓN DEL BÍO-BÍO”

INFORME FINAL

TOMO III

“Trabajos de Terreno”

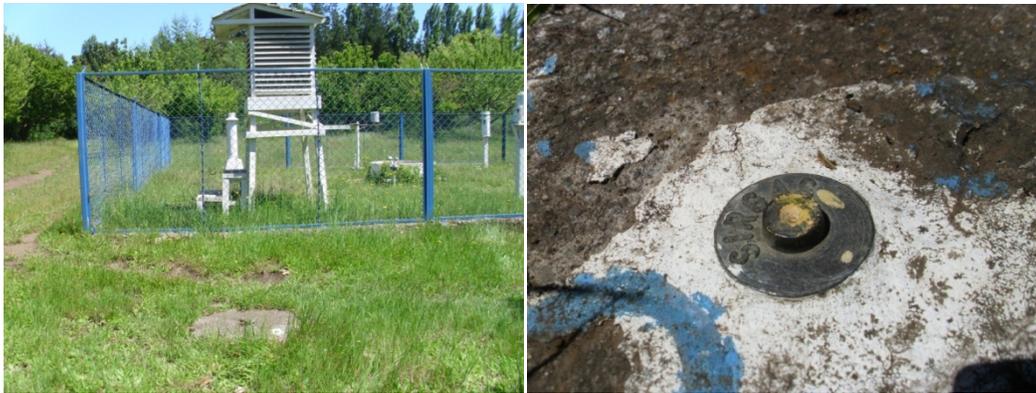
Fotografía 2-1 Vértice Sirgas COIHUECO

Las coordenadas de partida para este estudio se obtuvieron a partir del vértice IGM COIHUECO, ver Fotografía 2-1 Vértice Sirgas COIHUECO, ubicado en las instalaciones del Campamento Coihueco perteneciente a la DOH y cercano a la zona de estudio. Mientras que la cota se obtuvo a partir del PR EN-38 perteneciente al estudio del Embalse Niblinto y realizado por la CNR en el año 2012.

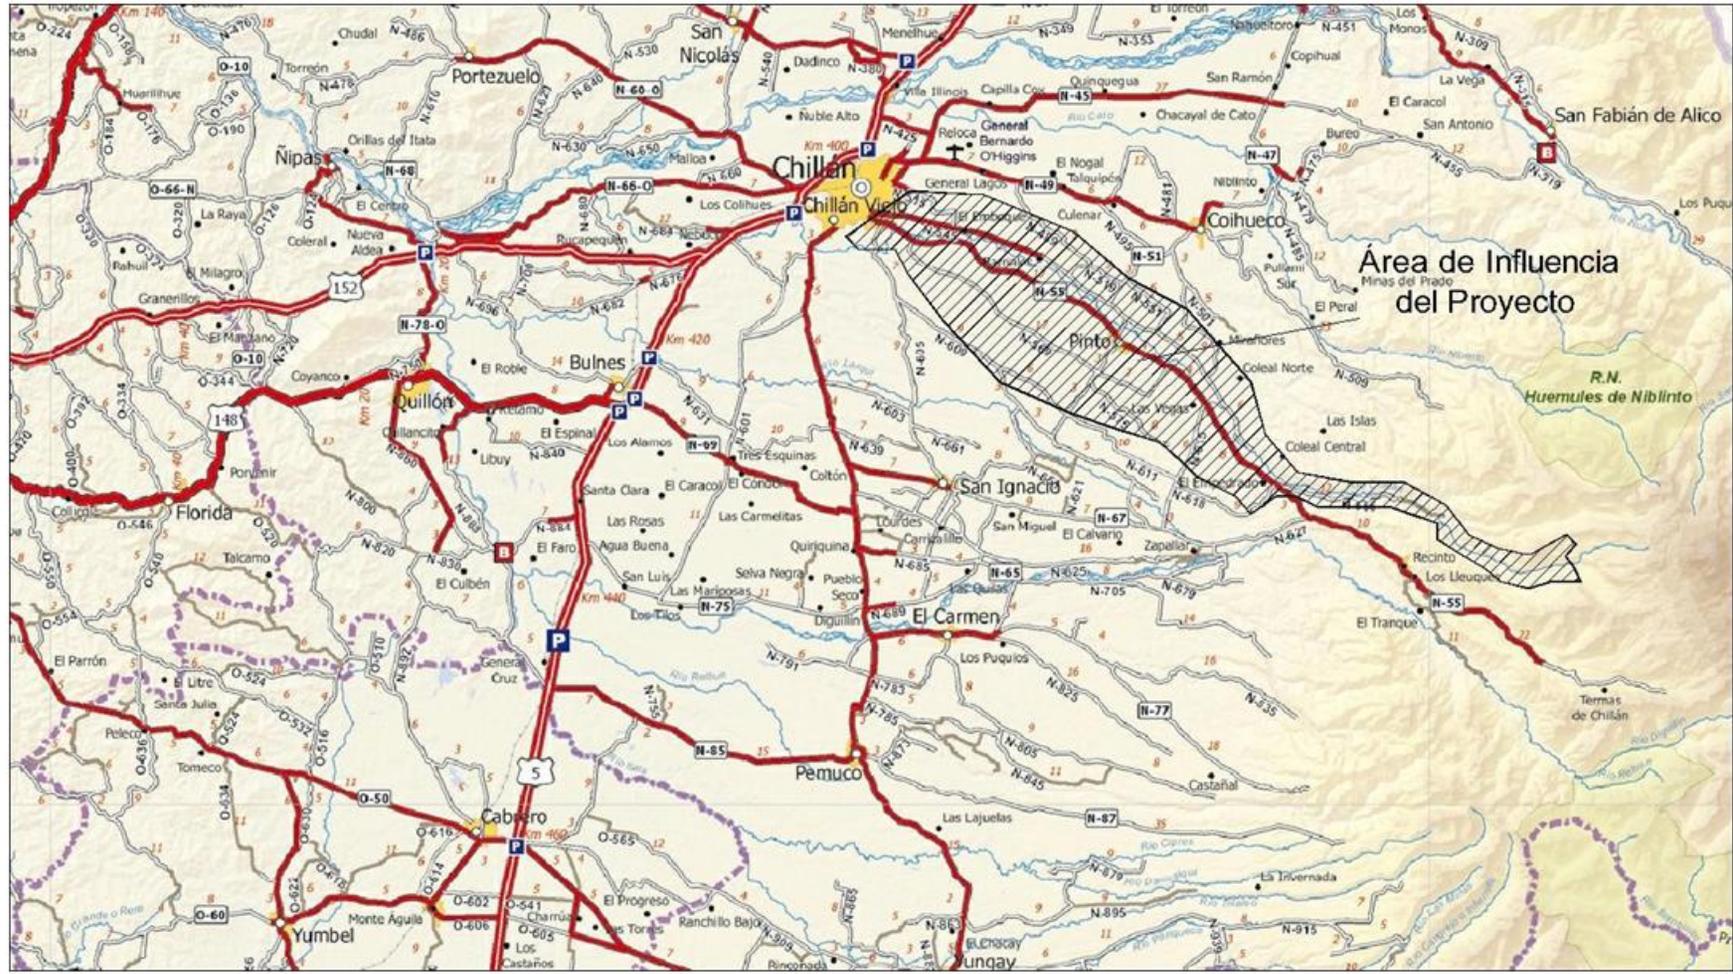
Figura 2-1 Área de Influencia del Proyecto

Los principales trabajos desarrollados consistieron en la materialización de una Poligonal Principal a toda la zona del estudio, abarcando las distintas zonas de Presa, como las Áreas de Riego. Ver Figura 2-1 Área de Influencia del Proyecto.

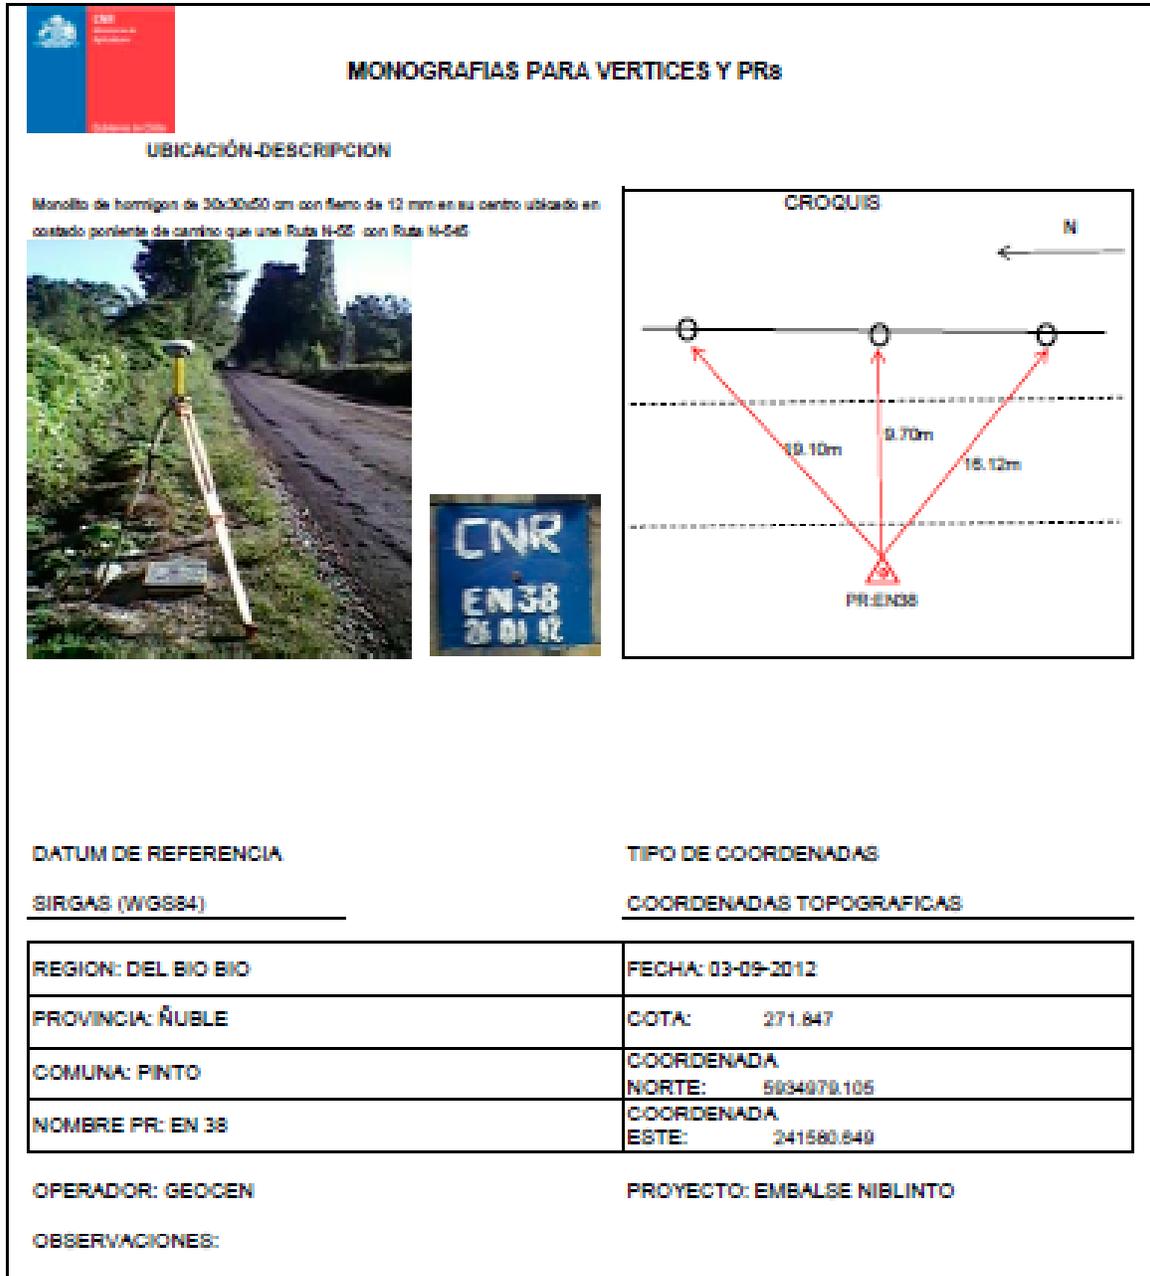
**Figura 2-3 Monografía de Vértice EN-38 Para el Inicio de las Cotas
(Obtenido a partir de antecedentes CNR)**

Cabe señalar que el Punto EN-38 corresponde a un PR de Nivelación y que constituye el origen de las cotas del Sistema Chillán. En la Figura 2-3 Monografía de Vértice EN-38 Para el Inicio de las Cotas.

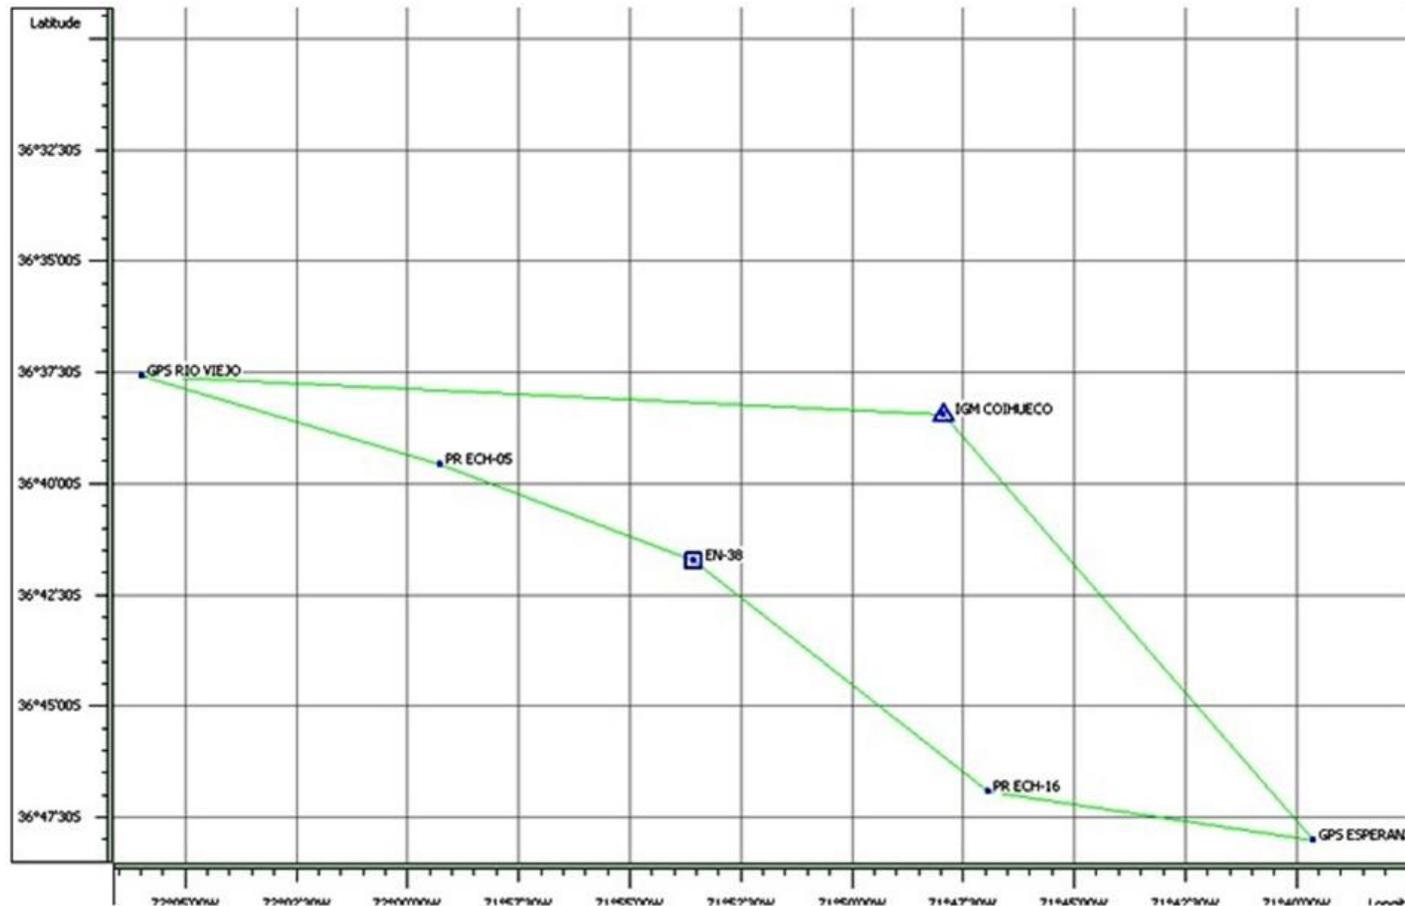
Figura 2-4 Polígono Principal Chillán

Como se mencionó anteriormente el punto de origen de las coordenadas correspondió al vértice geodésico Sirgas denominado COIHUECO (ver Tabla 2-1 Amarre a Vértice Sirgas IGM COIHUECO y Figura 2-2 Certificado De Coordenadas Obtenido a Partir De Antecedentes CNR), ubicado a unos 10 kilómetros al norte de la localidad de Pinto, y a unos 20 kilómetros de los extremos de la zona de estudio en el Río Chillán. A partir de este punto se apoyó el inicio y final de la poligonal principal, es decir GPS RIO VIEJO y GPS ESPERANZA, formando una poligonal cerrada de enlace con una precisión obtenida de 1: 1.648.837 y un error lineal de 56.6 mm en 93.3 kilómetros de recorrido, por lo tanto corresponde a una poligonal de alta precisión. Ver Figura 2-4 Polígono Principal Chillán.

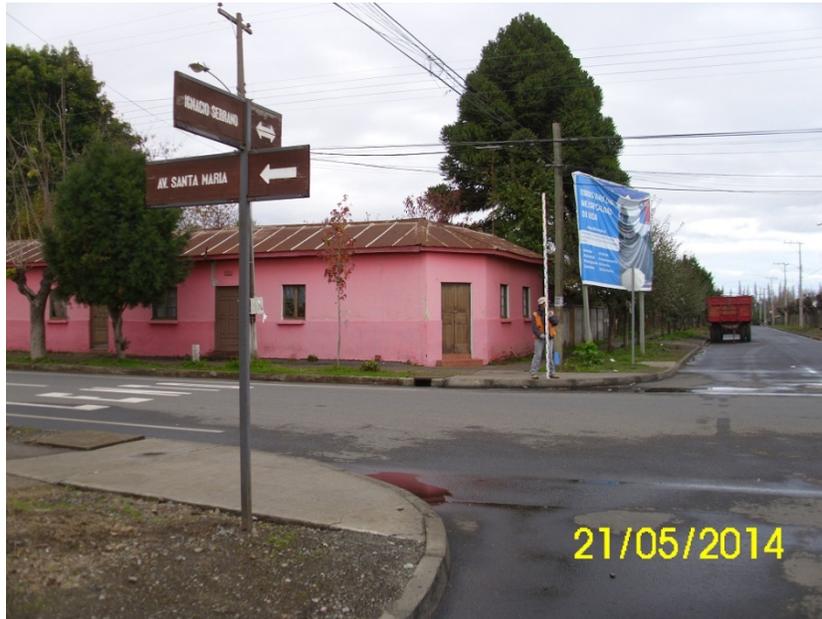
En este lugar se colocó un perno debidamente empotrado al que se le agregó su placa identificadora con sus amarras correspondientes. (Se acompaña monografía, ver Fotografía 2-2 Nivelación PR ECH-9A y la nivelación en Tabla 2-8 Nivelación PR ECH-9A). Este punto se denominó PR ECH-9A y se encuentra a 1000 metros del PR EN-38 y a 1800 metros del PR ECH-10.

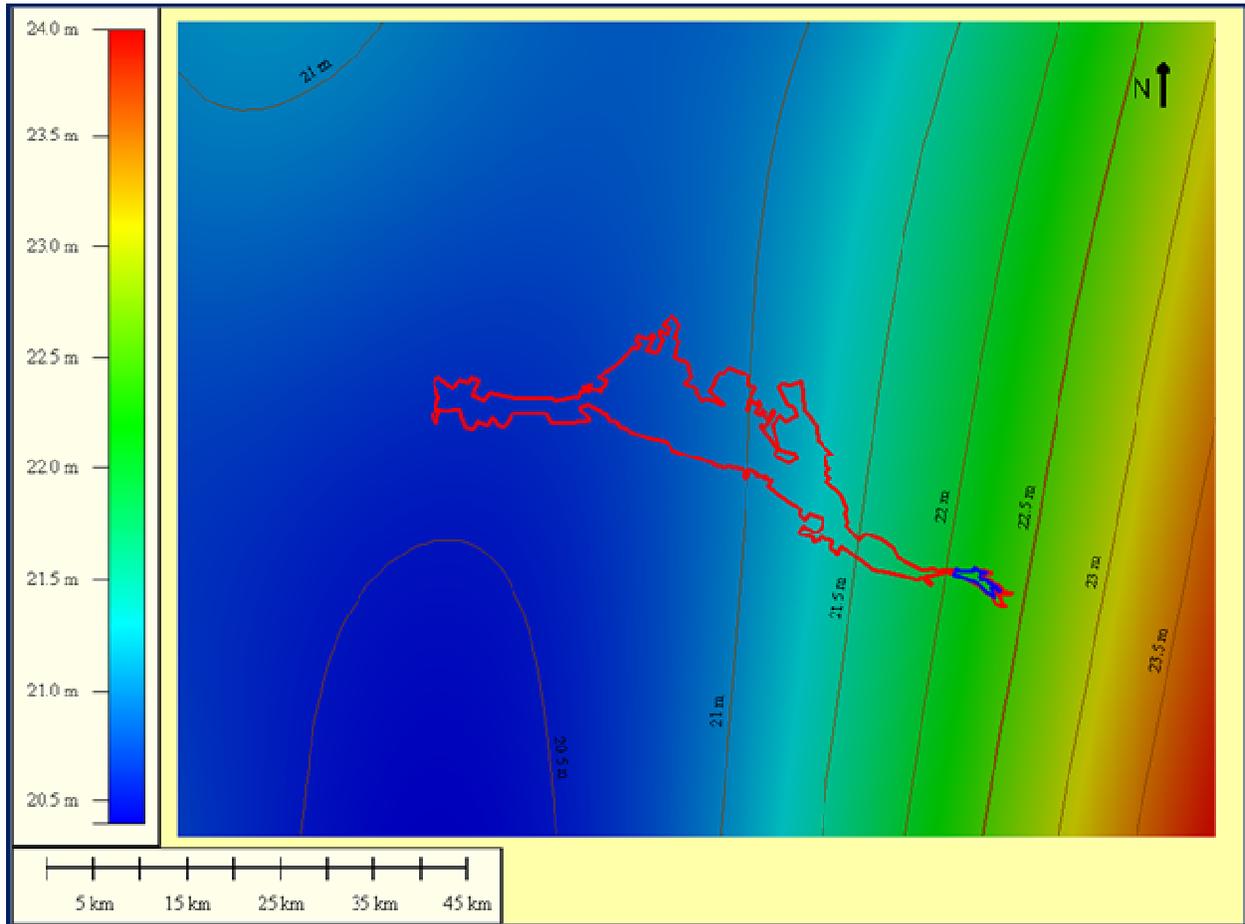
Figura 2-12 Tendencia del Modelo Geoidal EGM96 en la Zona del Proyecto

La aplicación de una constante se debe a que las alturas ortométricas fueron trasladadas por nivelación geométrica a dicha zona de mayor detalle. A continuación se observa el comportamiento del modelo EGM96 en la zona del proyecto.

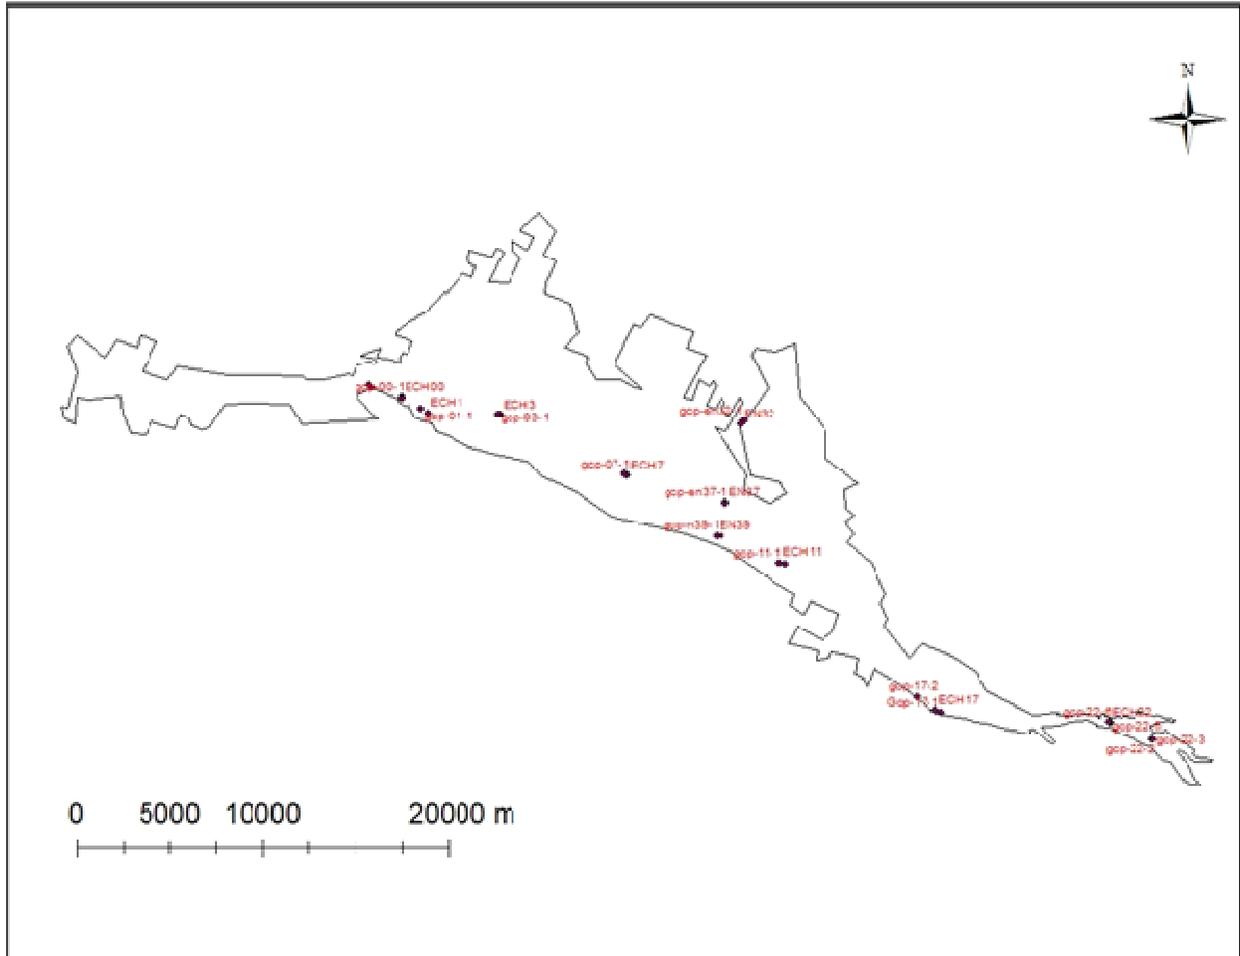
Figura 2-15 Distribución de GCP's polígono 1:10.000 – productos LIDAR

- Exactitud Posicional: Este criterio se refiere al control de altura de los productos, mediante la comparación de las mediciones que fueron efectuadas en terreno (GCP's) y los productos LIDAR procesados. En la siguiente figura se presenta la distribución estos GCP's en para ambos polígonos.

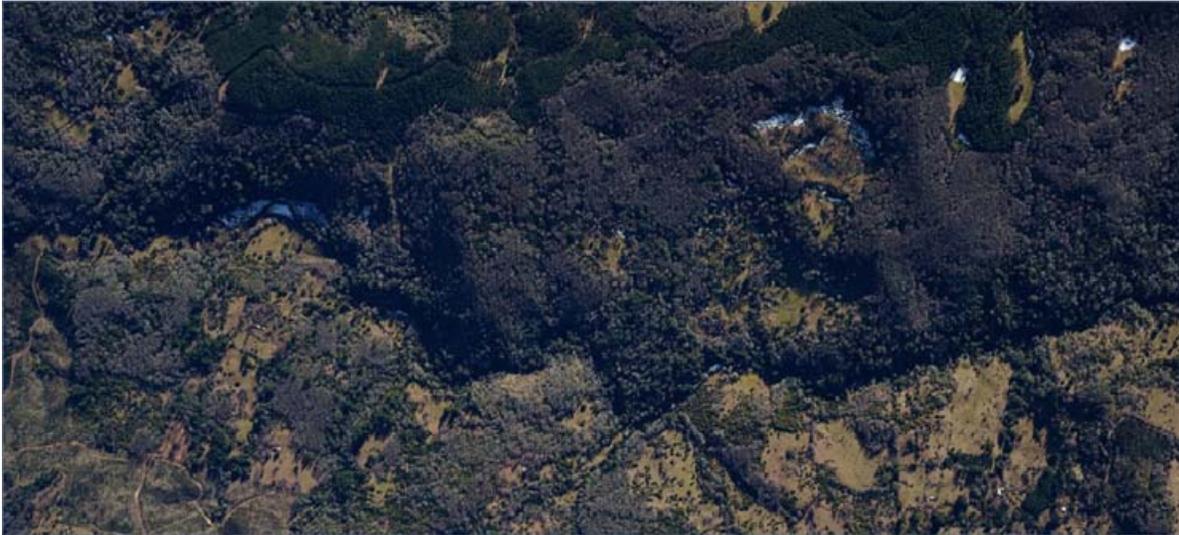
Figura 2-17 Imagen Revelada

En paralelo al revelado, se aplicaron ajustes de tonalidad y luminosidad, principalmente a lo referido al efecto Lens Vignetting. Es importante mencionar que esta corrección no funciona de igual manera en el agua debido a los reflejos de luz, por lo tanto estas siempre presentaran diferencias de color y tonalidades.

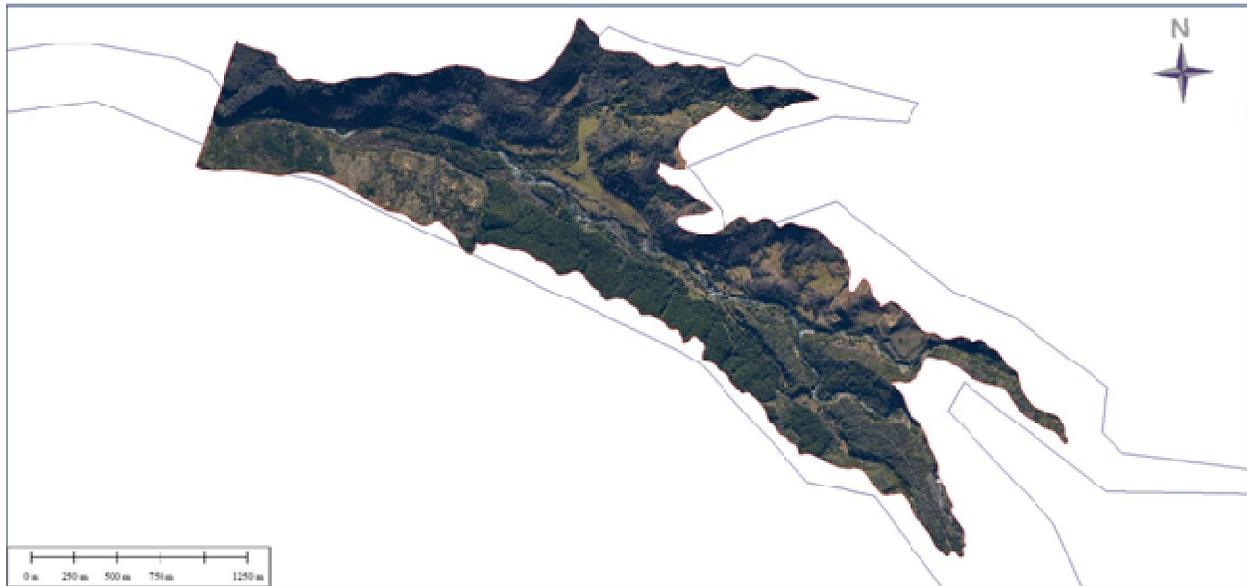
Figura 2-21 Verificación completitud ortoimágenes Polígono escala 1:2.000

- Completitud del producto: Se verificó que el área solicitada tuviera el 100% de cobertura, teniendo especial cuidado en los bordes del polígono y que a su vez, la información interior no presentara zonas sin dato.

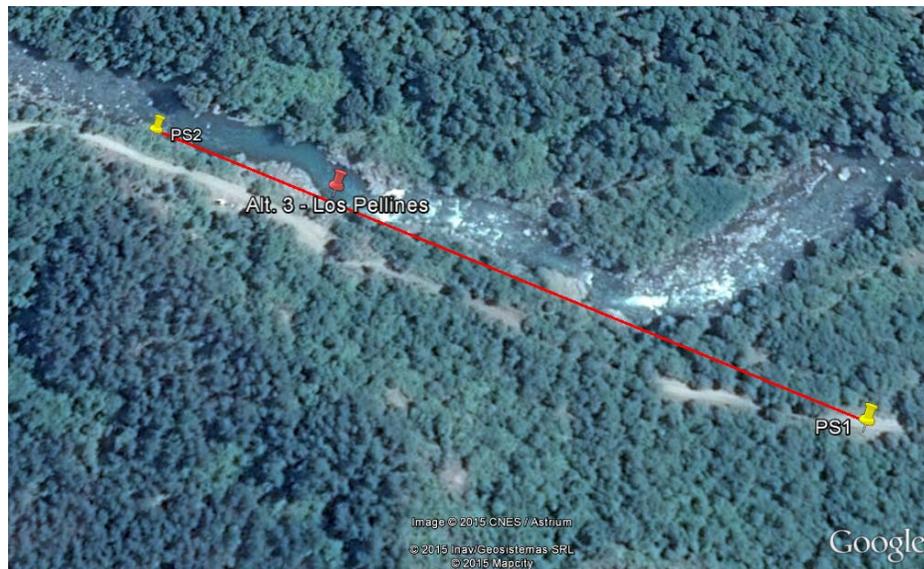
Figura 3-2 Ubicación Sondajes

De modo de completar la información de los sondajes mecánicos, se realizó la ejecución de un perfil sísmico en la ribera sur del río de aproximadamente 300m de longitud ubicado entre las coordenadas 262.851E, 5.923.903N y 262.563E, 5.924.048N, los resultados se presentan en el Anexo Capítulo 3-2.

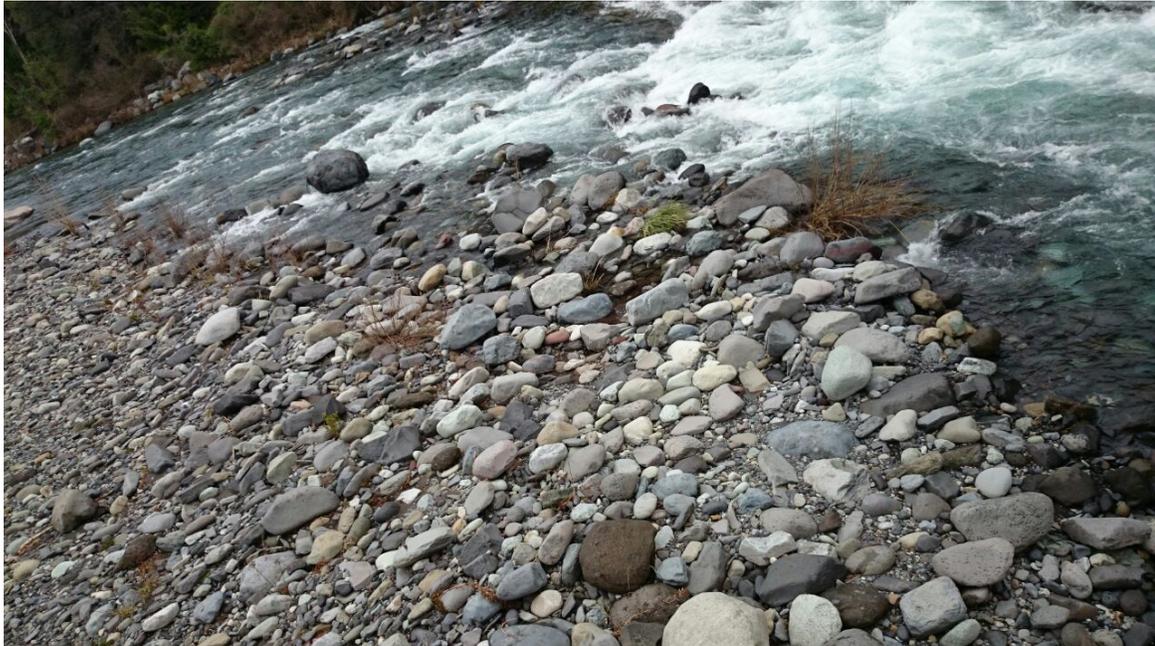
Figura 3-7 Punto de Muestreo GIG1

Los análisis realizados a las muestras de las calicatas han conformado materiales gravosos y arenosos que corroborarían el estudio visual en terreno. Las granulometrías integrales de las muestras del lecho del río (GIG1 y GIG2) definen un material gravoso y bolones de gran tamaño, que implicaría una alta energía de transporte del río en periodos lluviosos e inundación.

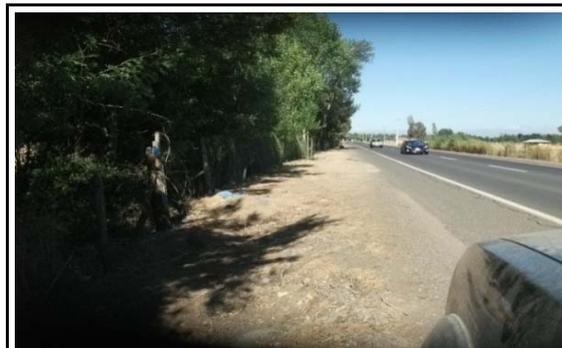
Monolito de Hormigón de 0.30 * 0.30 * 0.50 m.
con fierro central de 12 mm.
Se ubica al costado norte de la ruta N-55 a unos 10 Km. Del PR 00 o de la salida del Pte. Río Viejo. en dirección a Pinto.
También se encuentra junto a una reja tipo malla.

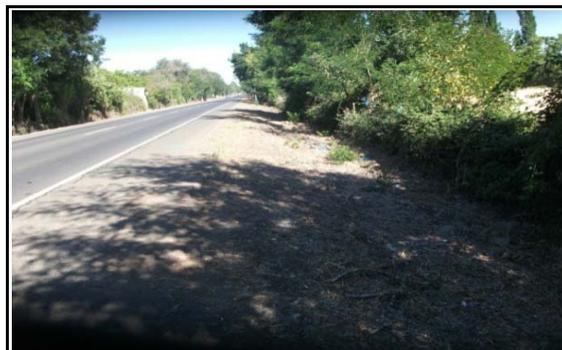
Monolito de Hormigón de 0.30 * 0.30 * 0.50 m.
con fierro central de 12 mm.
Se ubica al costado sur de la ruta N-55 a unos 12 Km. Del PR 00 o de la salida del Pte. Río Viejo. También se encuentra a unos 300 m. de la garita que está frente a la Escuela G-277 Jardines de Lautaro.

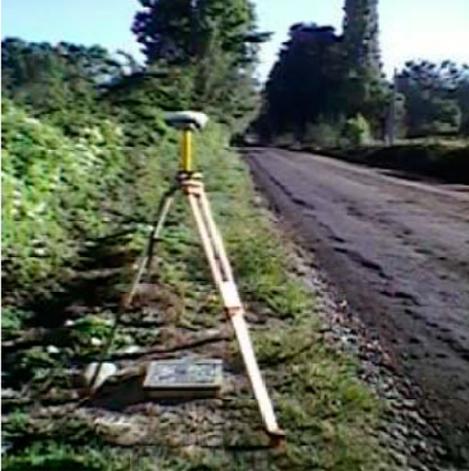
Monolito de hormigón de 30x30x50 cm con fierro de 12 mm en su centro ubicado en costado poniente de camino que une Ruta N-55 con Ruta N-545

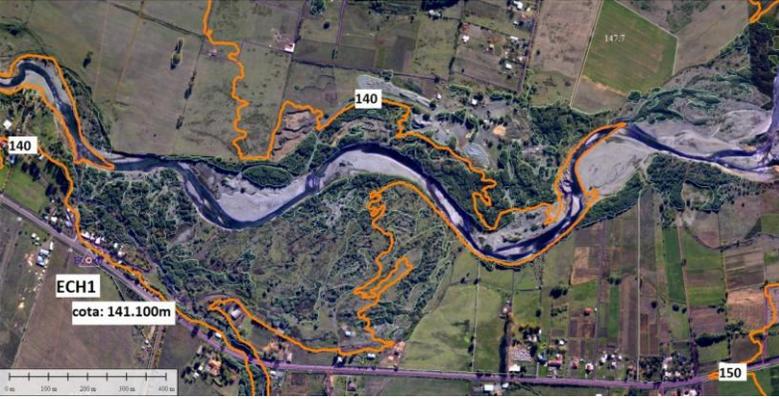
Verificación Puntos de Control (CGP's)	
ECH1	<p>Dentro de la equidistancia de las curvas de nivel</p>

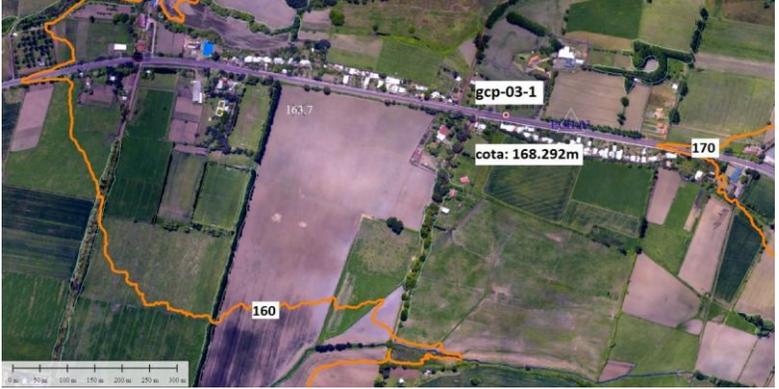
gcp-03-1	<p>Dentro de la equidistancia de las curvas de nivel</p>

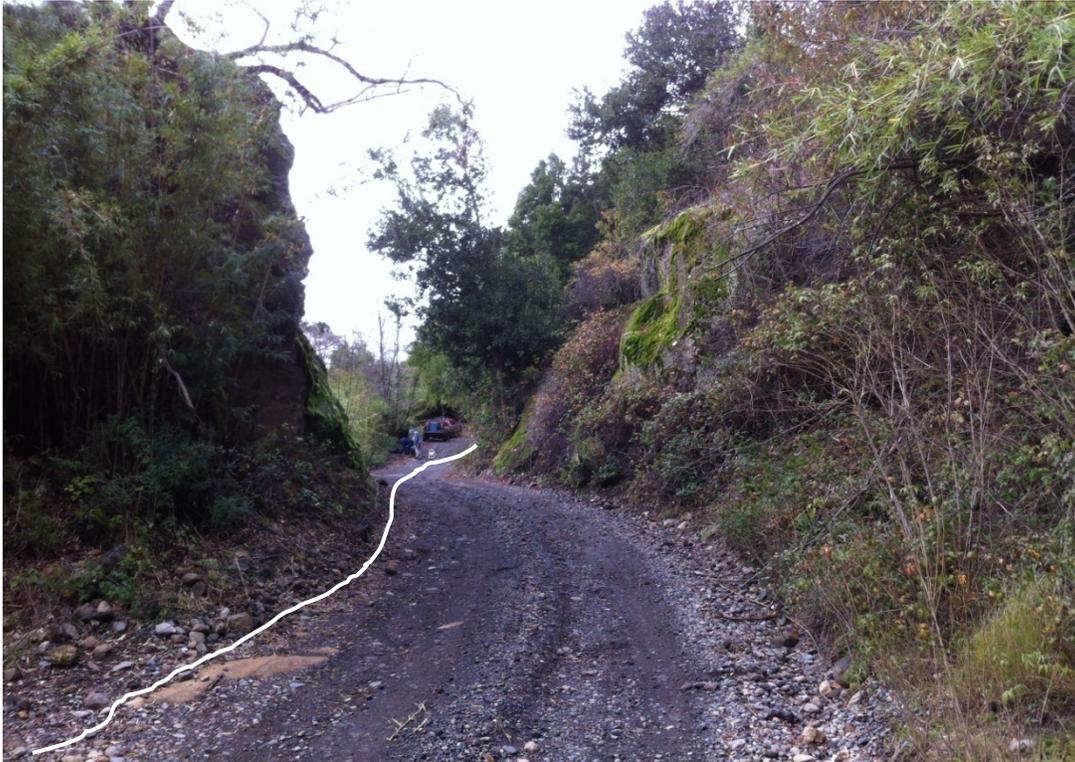
Foto 1. Muestra Línea sísmica al costado norte de camino en dirección SW.

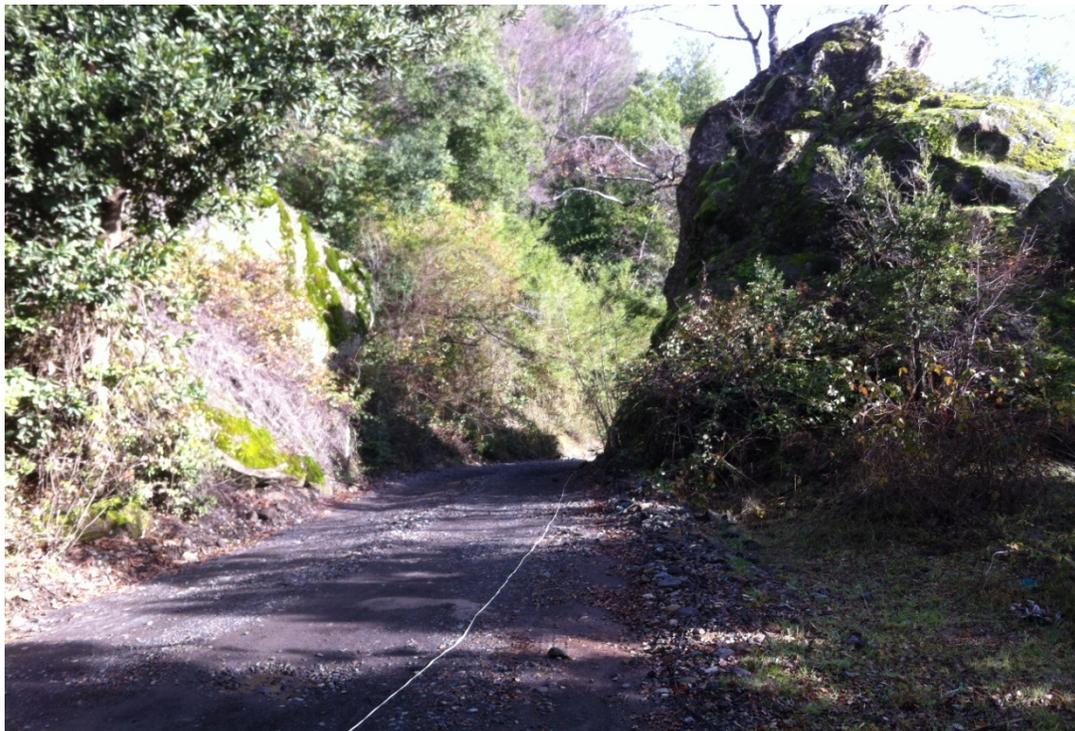
Foto 2. Muestra línea sísmica al costado norte de camino en dirección al NW.

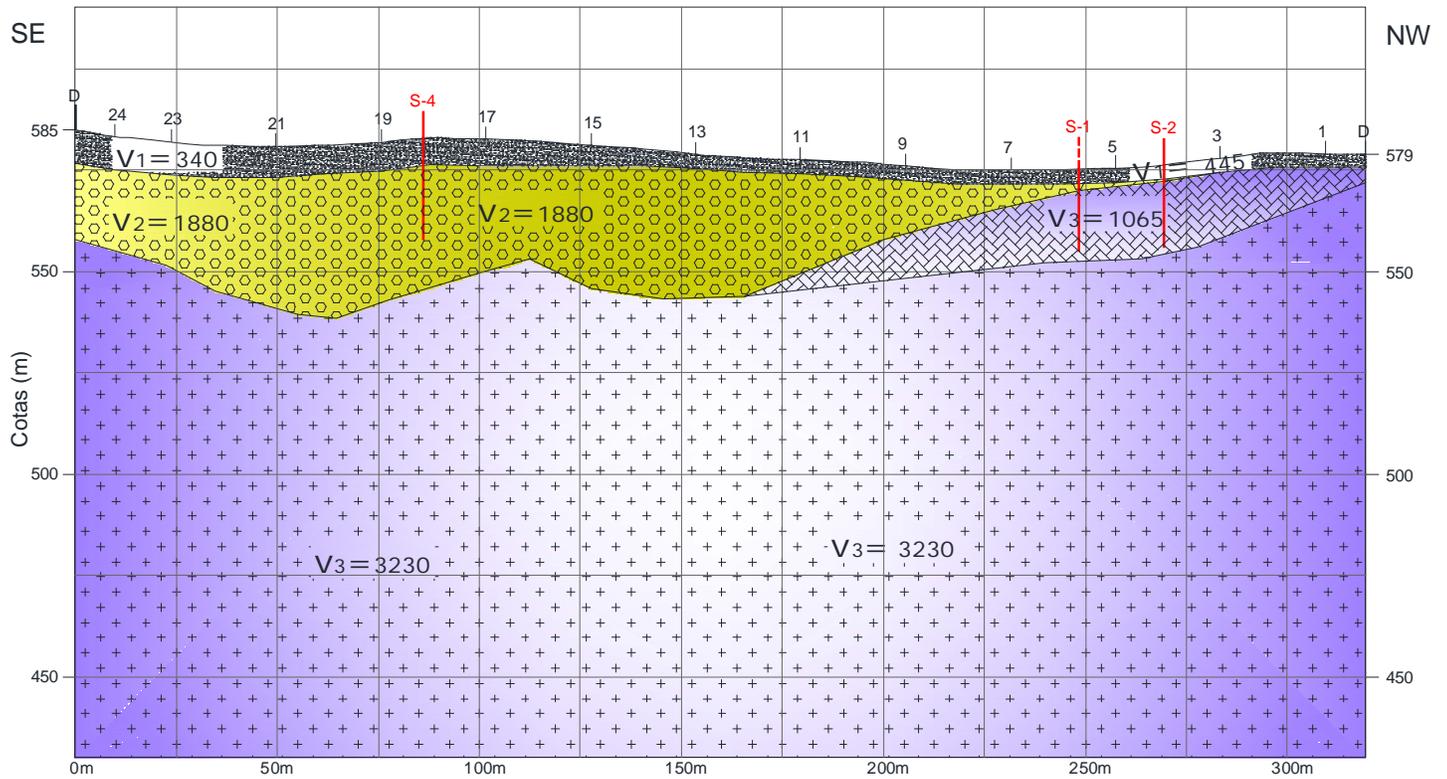
PERFIL PS-1 SECCION SISMICA

- 3º capa, correspondiente a un material de roca fracturada. Se dispone en la misma línea de profundidad que la 2º capa. Estas dos capas forman una disposición estratigráfica de “onlap” común en materiales de cuenca. La 2º capa se apoyaría en esta 3º capa, identificada con una velocidad de ondas compresionales de 1065 m/seg, con un espesor máximo de 20 metros.
- 4º capa, correspondiente a roca basal. Roca sana sin fracturar, que se dispone con un límite estratigráfico erosivo con respecto a las demás capas. Identificada por una velocidad de ondas compresionales de 3230 m/seg.

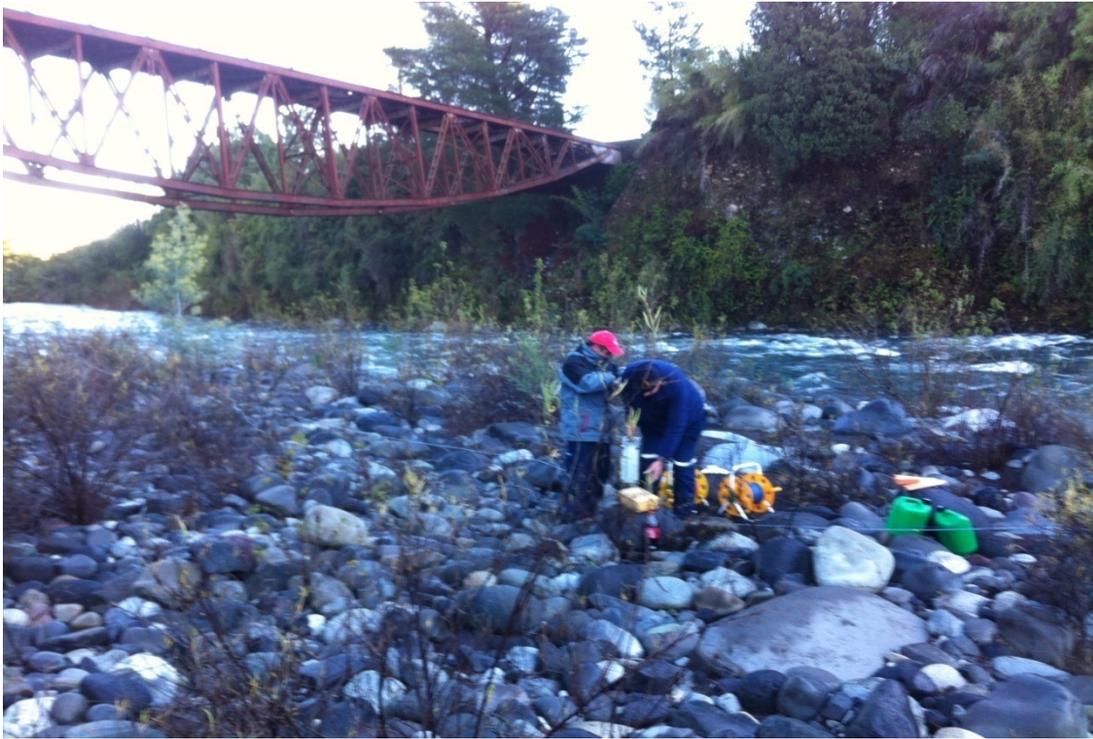
Foto 1. Preparación de SEV-1, lado sur de río.

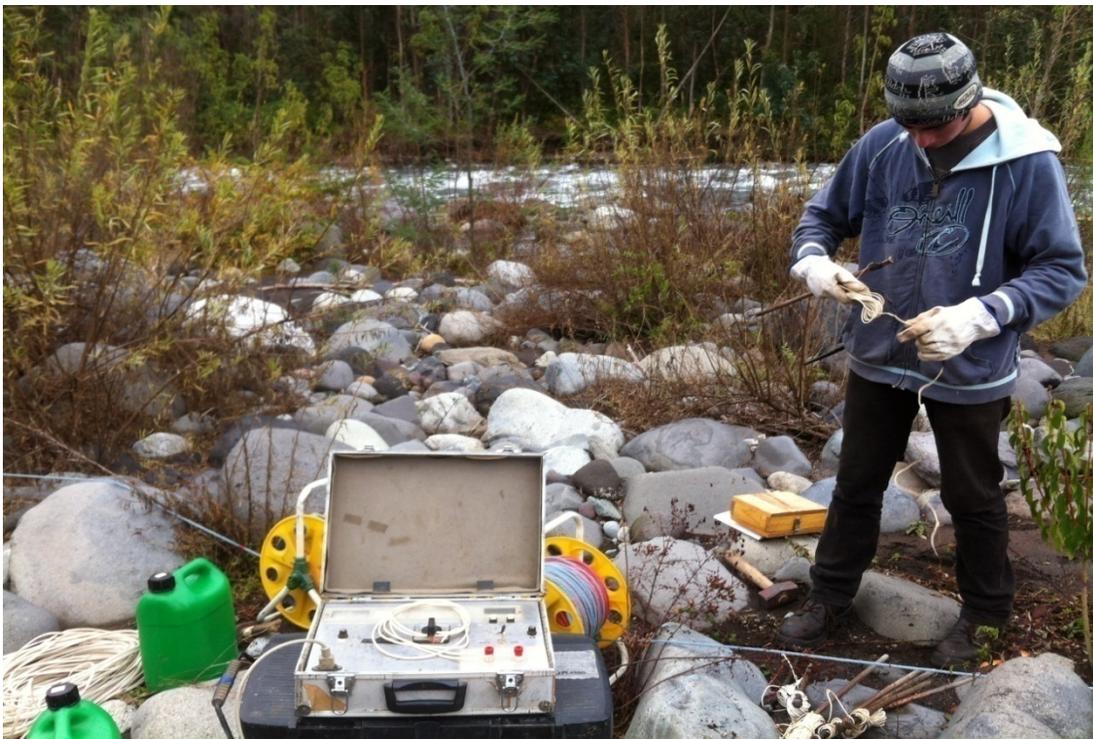
Foto 2. Preparativos de instalación en SEV-5 al costado sur del río.

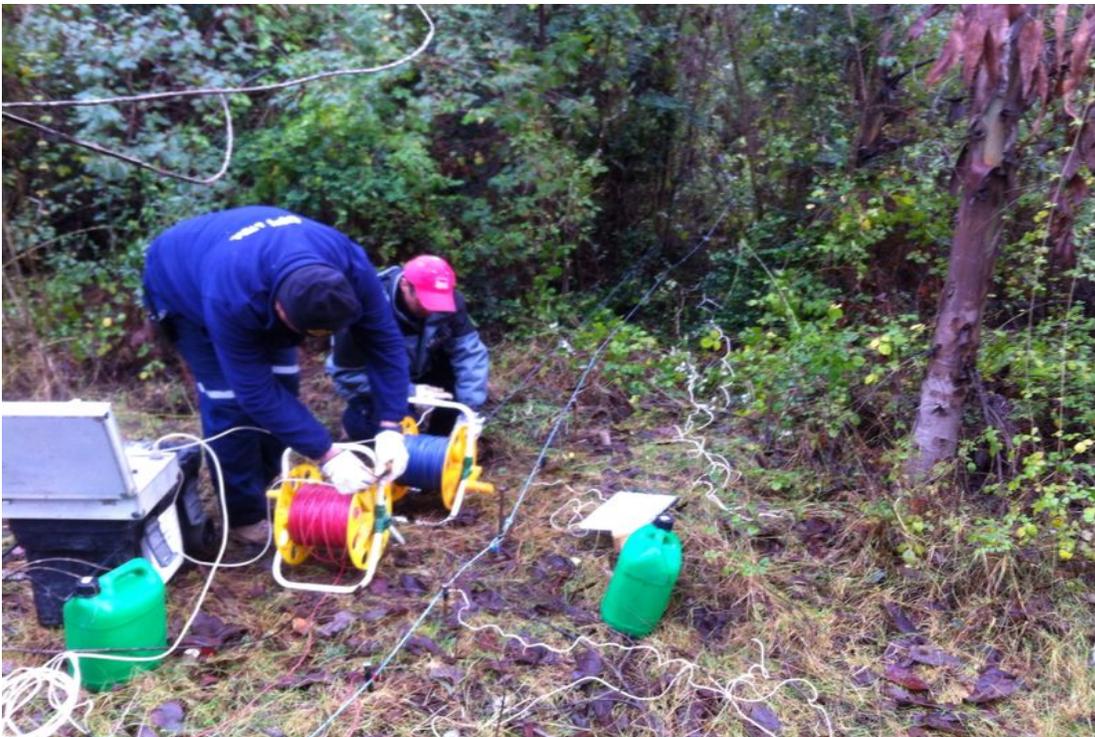
Foto 4. Ejecución del SEV-7, costado norte de río.

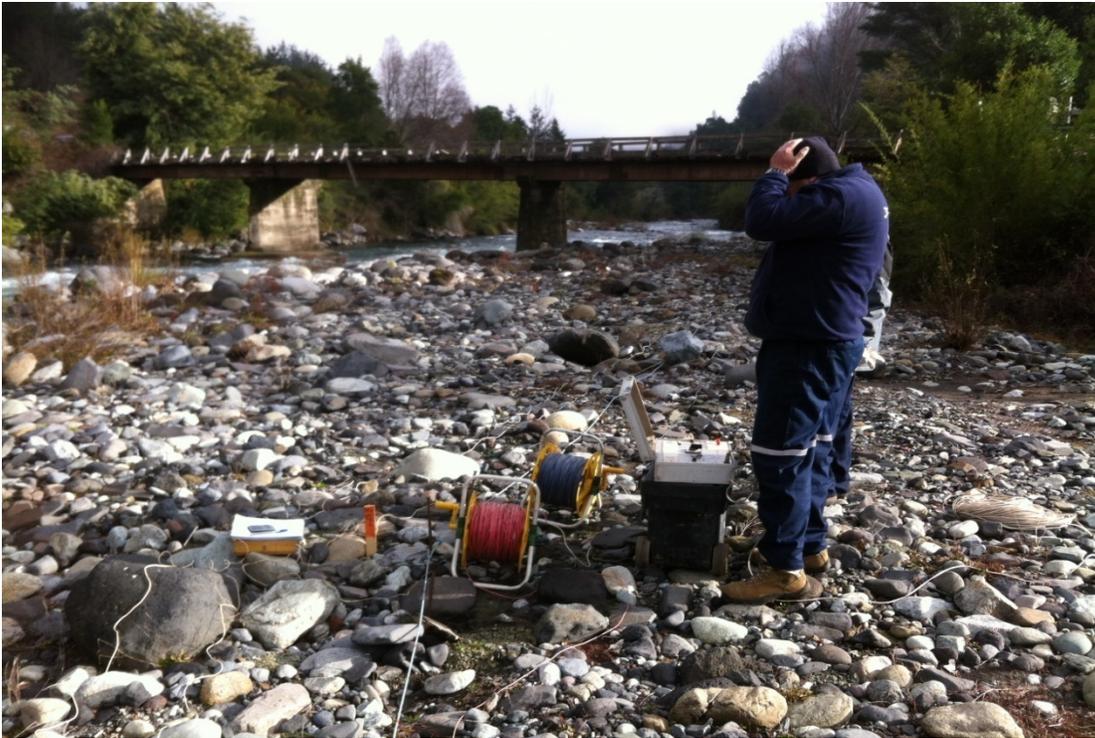
Foto 5. Ejecución del SEV-9 al costado norte de río.

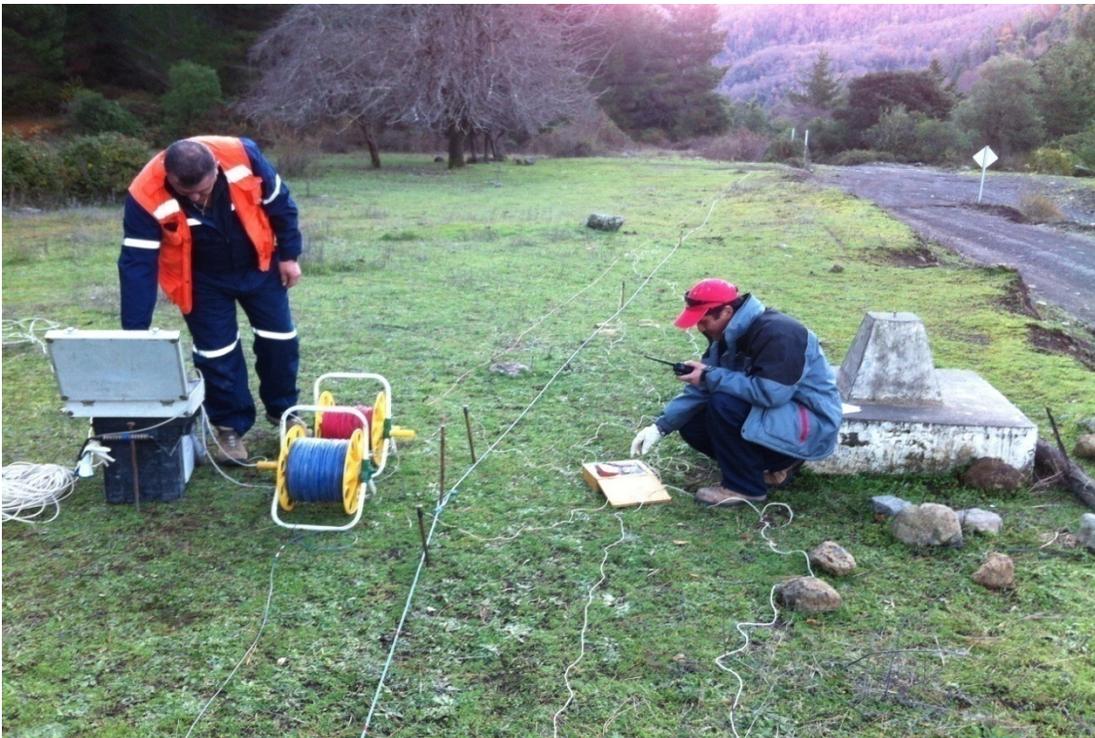
Foto 6. Toma de datos de terreno en SEV 12, lado sur de río.

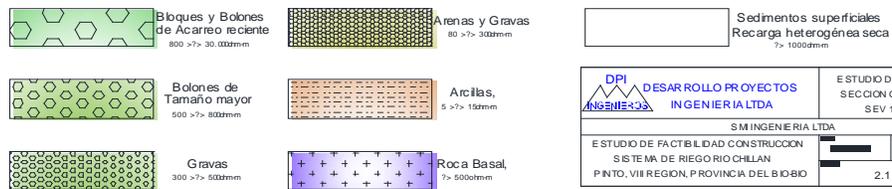
DESARROLLO PROYECTOS INGENIERIA	E ESTUDIO DE RESISTIVIDAD SECCION GEOELECTRICA SEV 1 a SEV 3
	S M INGENIERIA LTDA E ESTUDIO DE FACTIBILIDAD CONSTRUCCION SISTEMA DE RIEGO RIO CHILLAN P INTO, VII REGION, P PROVINCIA DEL B I O B I O
2.1

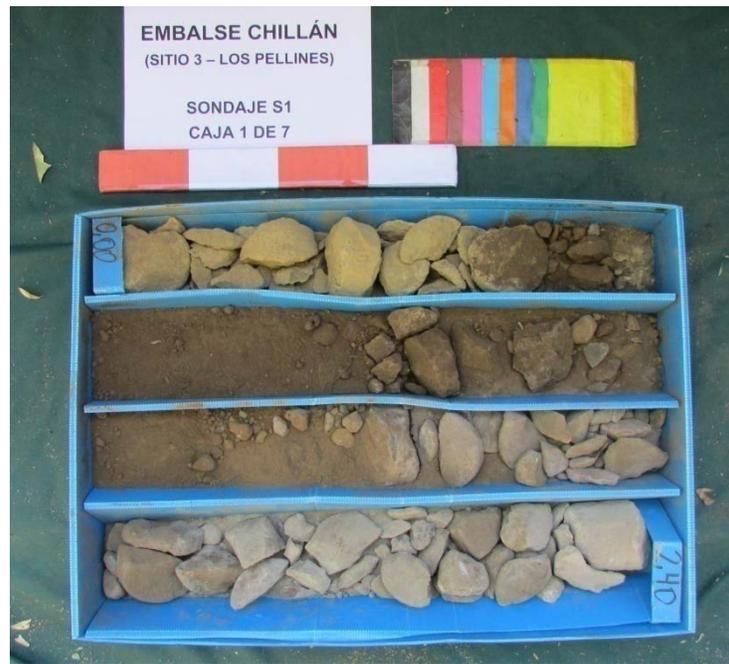
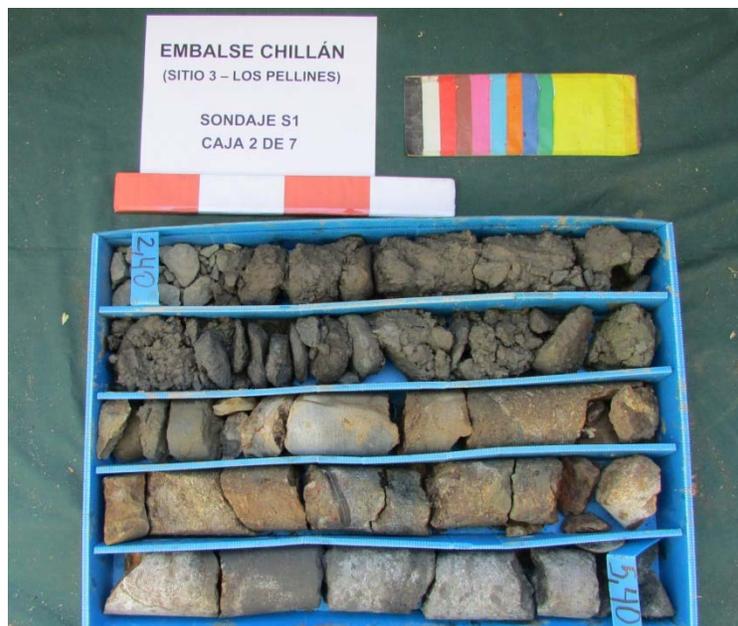
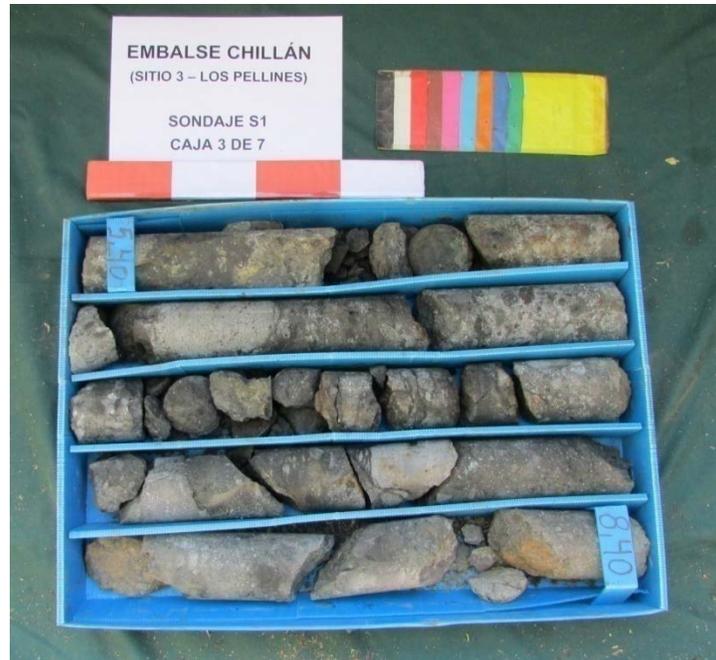
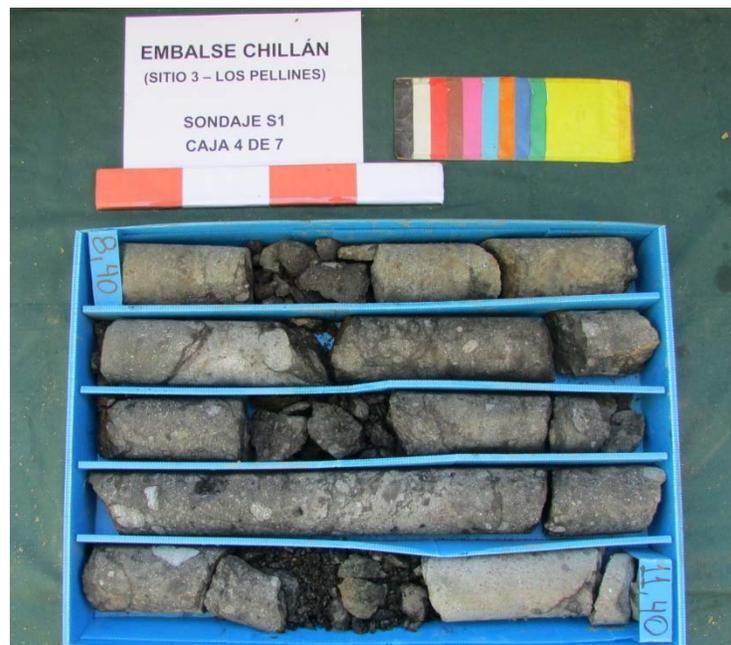
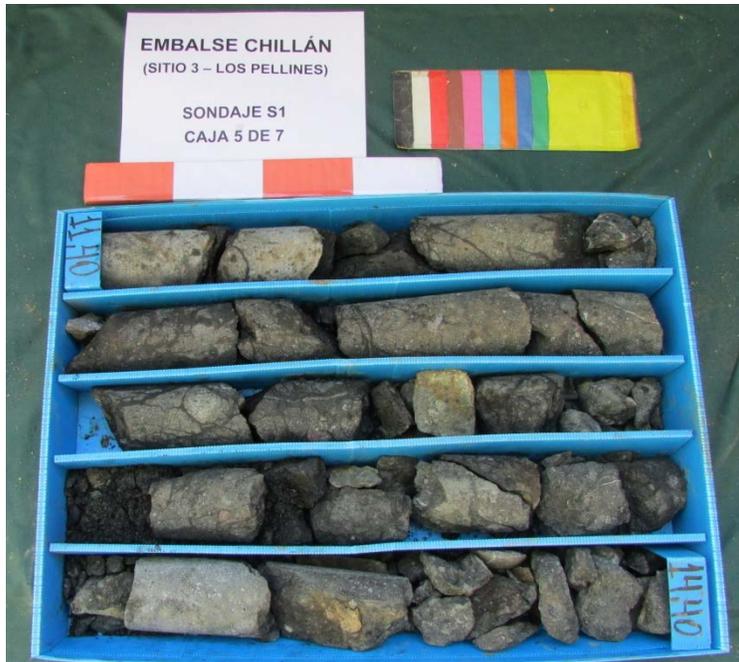
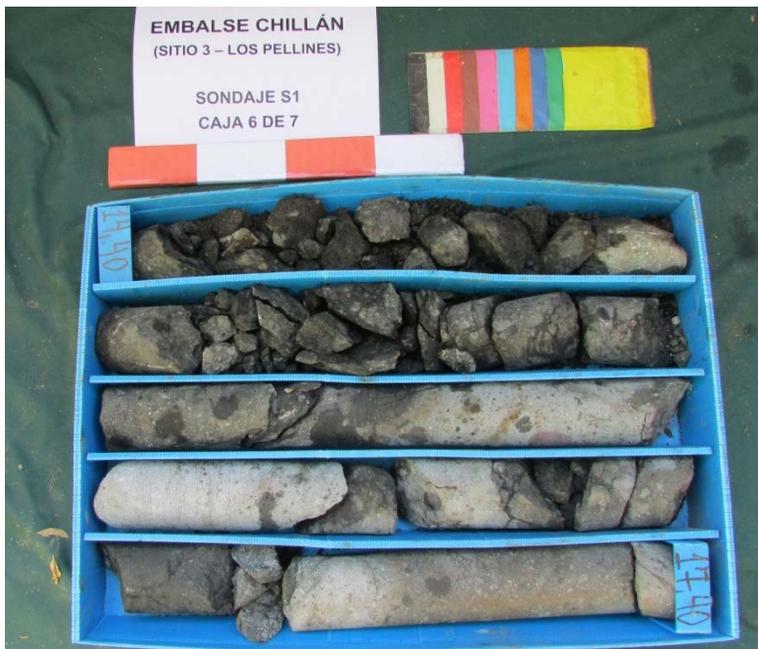
Registro Fotográfico

0.0 – 3.6	Suelo coluvio con presencia de limo arenoso, escasos bloques y clastos menores.
3.6 – 5.4	Brecha, alteración media a alta, clastos de 1 a 2 cm. Roca de color amarillento con una resistencia de 5 a 10 MPa.
5.4 - 20.4	Roca de color amarillento con una resistencia de 5 a 10 MPa.
