ESTUDIO DE PREFACTIBILIDAD “CONSTRUCCIÓN EMBALSE DE RIEGO EN RÍO CHILLÁN, REGIÓN DEL BÍO-BÍO”

INFORME FINAL

TOMO III

“Trabajos de Terreno”

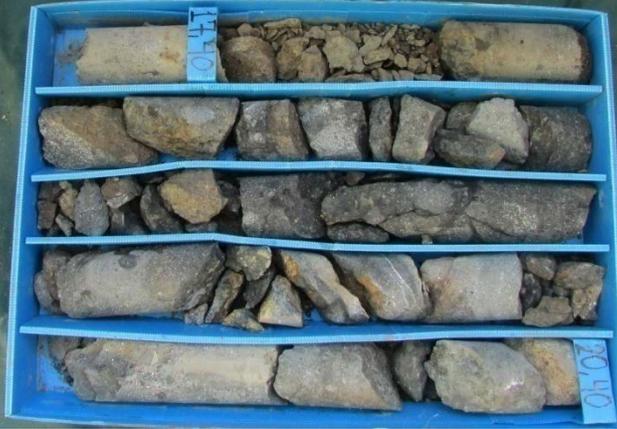
SONDAJE S1
CAJA 7 DE 7

0.0 – 3.6	Suelo coluvio con presencia de limo arenoso, escasos bloques y clastos menores.
3.6 – 5.4	Brecha, alteración media a alta, clastos de 1 a 2 cm. Roca de color amarillento con una resistencia de 5 a 10 MPa.
5.4 - 20.4	Roca de color amarillento con una resistencia de 5 a 10 MPa.

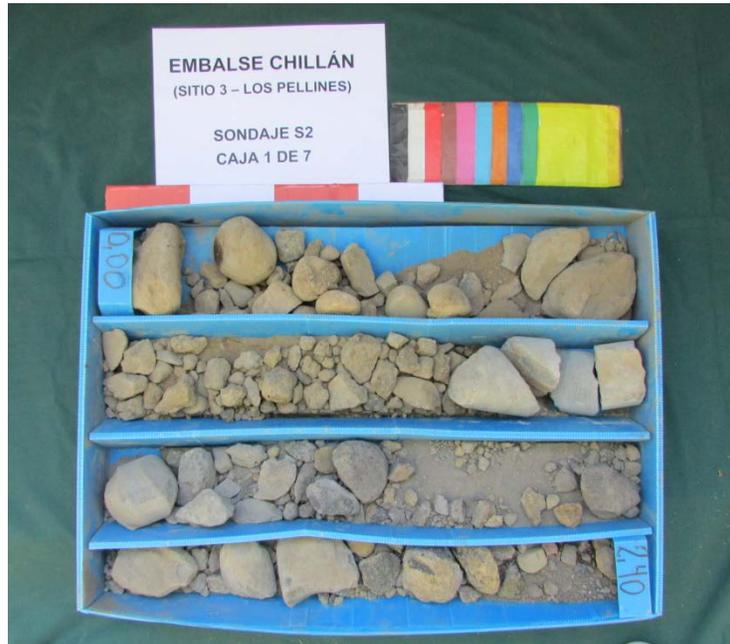
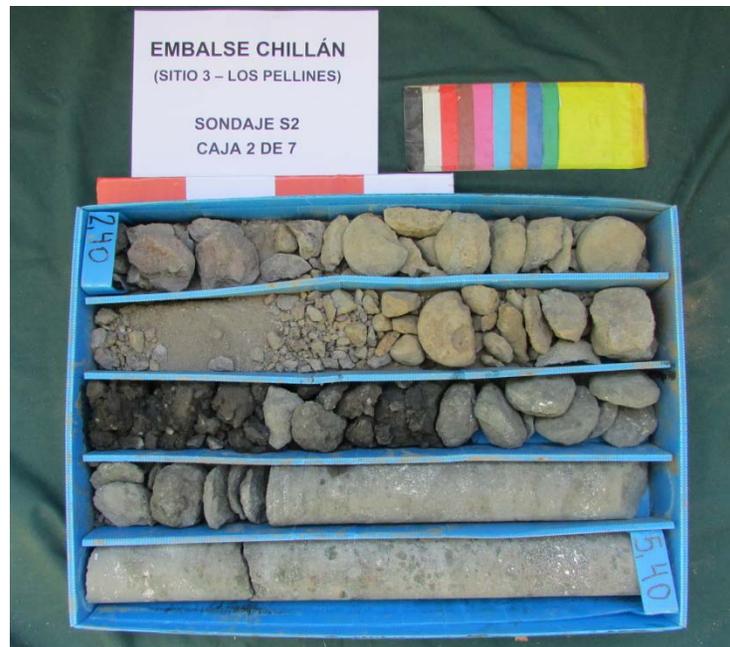
Registro Fotográfico

0.0 – 3.9	Material en parte fluvial con bloques de 12 cm máximo, presencia de limo arenoso y en los últimos 40 cm presencia de material arcilloso.
3.9 – 5.5	Roca brechosa gruesa, dura, resistencia de 50 a 80 MPa.
5.5 – 8.4	Roca brechosa, sectores de gruesos con finos.
8.4 – 11.2	Roca brechosa, sectores de gruesos con finos y poco alterada.
11.2 – 12.3	Sector posiblemente relleno de oquedad superficialmente. Presencia de limo arcilloso con pequeños trozos de material rocoso angular. No hay aspectos de movimiento tipo falla.
12.3 – 14.4	Se mantienen las condiciones del tramo anterior. Zona de mayor fracturamiento perpendicular al eje hasta los 13.3 m.
14.4 – 17.4	Se mantienen las condiciones del tramo anterior.
17.4 – 20.4	Se mantienen las condiciones del tramo anterior: Zona de mayor fracturamiento.

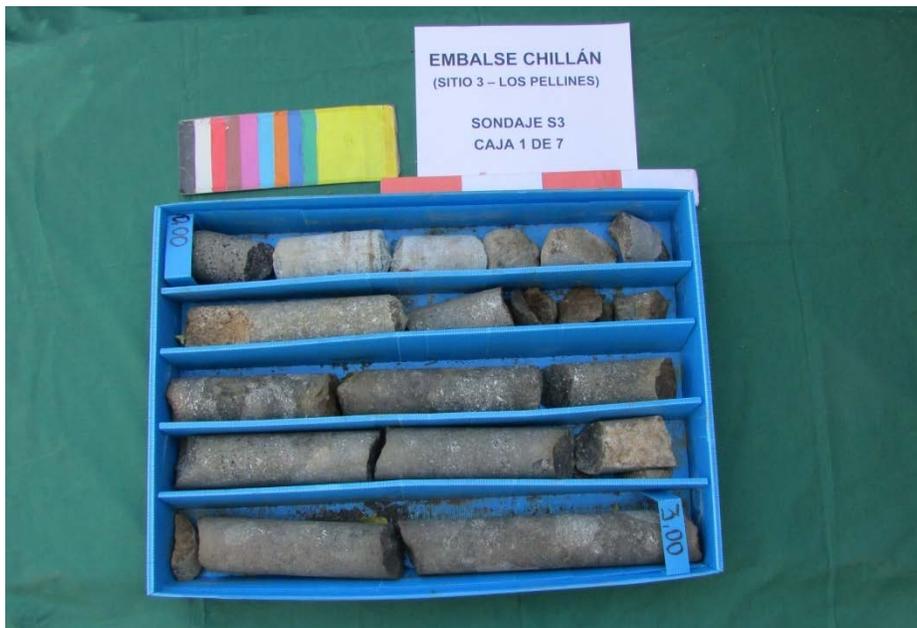
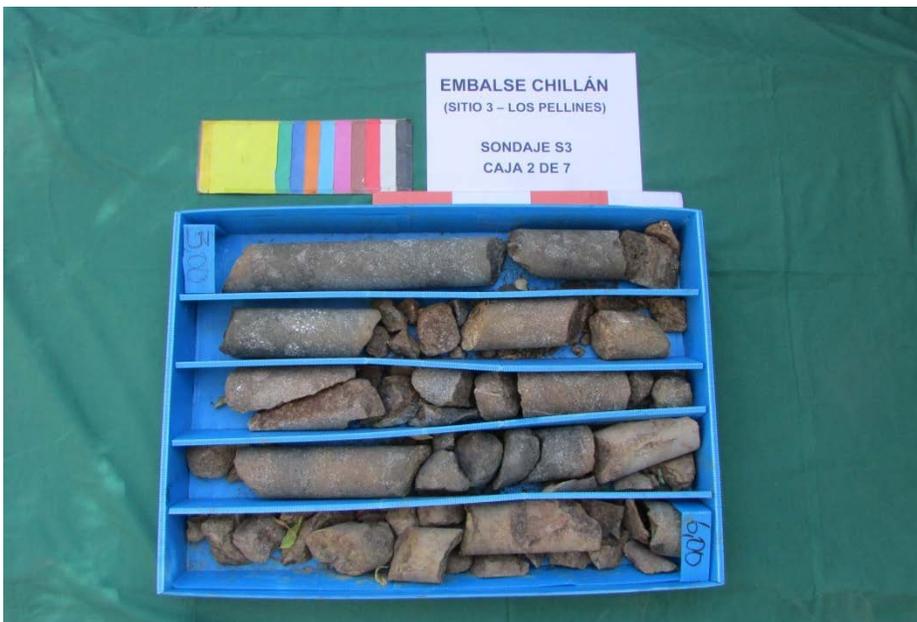
Registro Fotográfico

1.2 – 9.0	Roca brechosa, aspectos fluidales, fracturada, caras de fracturas irregulares, con patinas de oxido de fierro. Roca dura, alteración grado medio.
9 – 9.7	Igual tipo de roca. Zona débil, con roca alterada, en parte terrosa, baja resistencia, baja resistencia, muy fracturada.

9.7 - 12	Brecha con aspecto fluidal, bajo grado de alteración y fracturamiento. Caras de fracturas con patinas de oxido de fierro. Resistencia estimada de 50 MPa.
12 - 13.7	Caras de fracturas irregulares, con patinas de oxido de fierro. Roca dura, alteración grado medio.

13.7 – 15.1	Brecha descolorida, en parte roca tobacea, alterada pero no reblandecida, fracturada, resistencia de 10 MPa.
15.1 – 16.8	Caras de fracturas irregulares, con patinas de oxido de fierro. Roca dura, alteración grado medio.

16.8 – 16.9	Posible falla, roca blanda, descolorida, arcillada.
16.9 - 20	Caras de fracturas irregulares, con patinas de oxido de fierro. Roca dura, alteración grado medio.

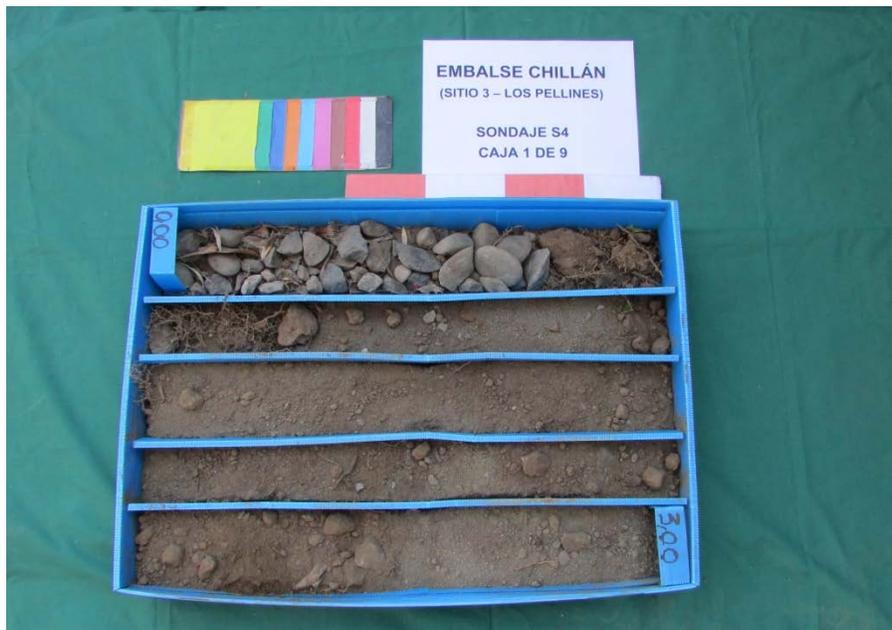
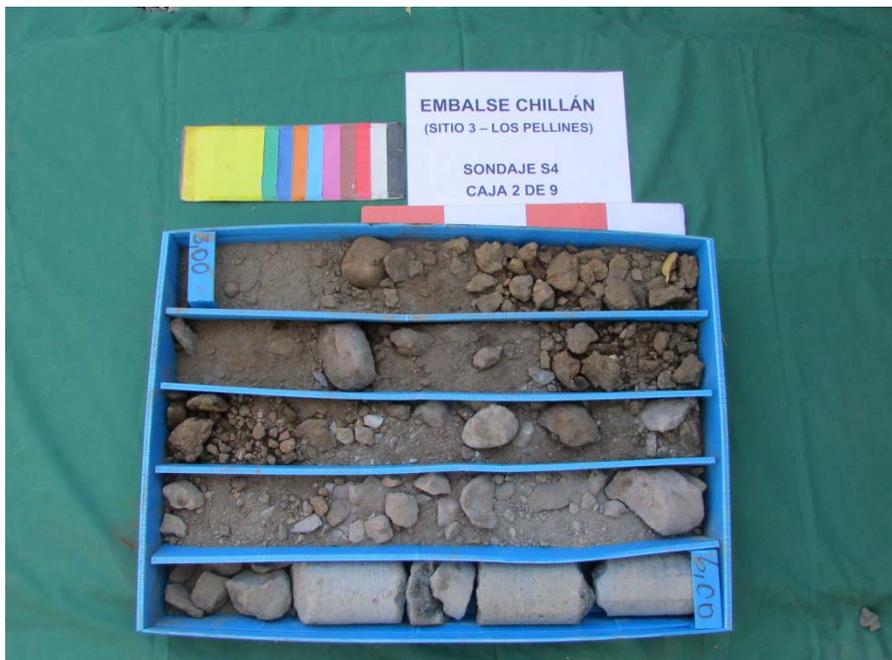
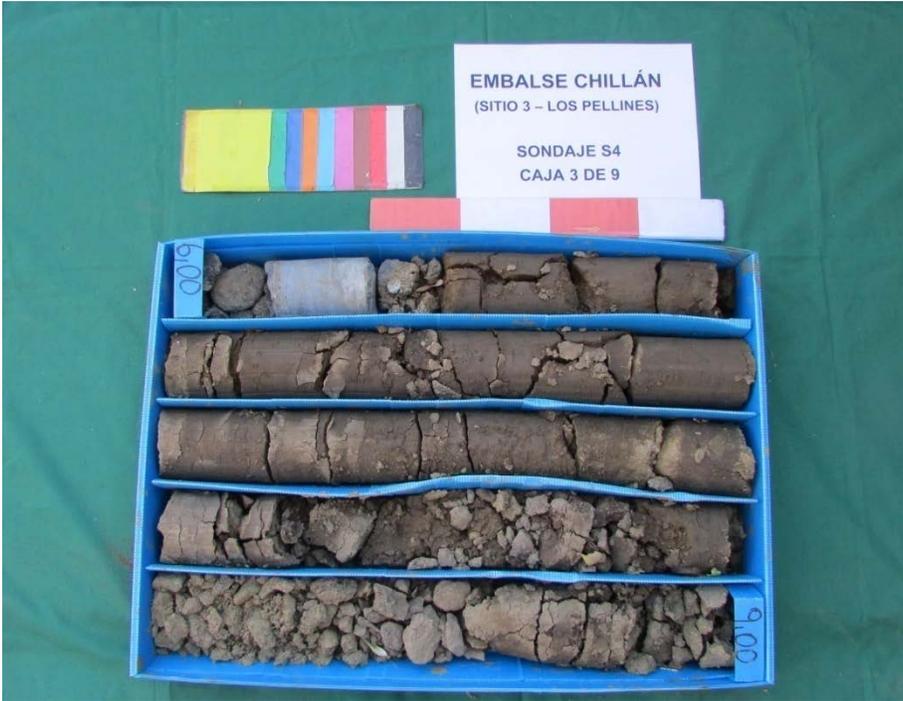
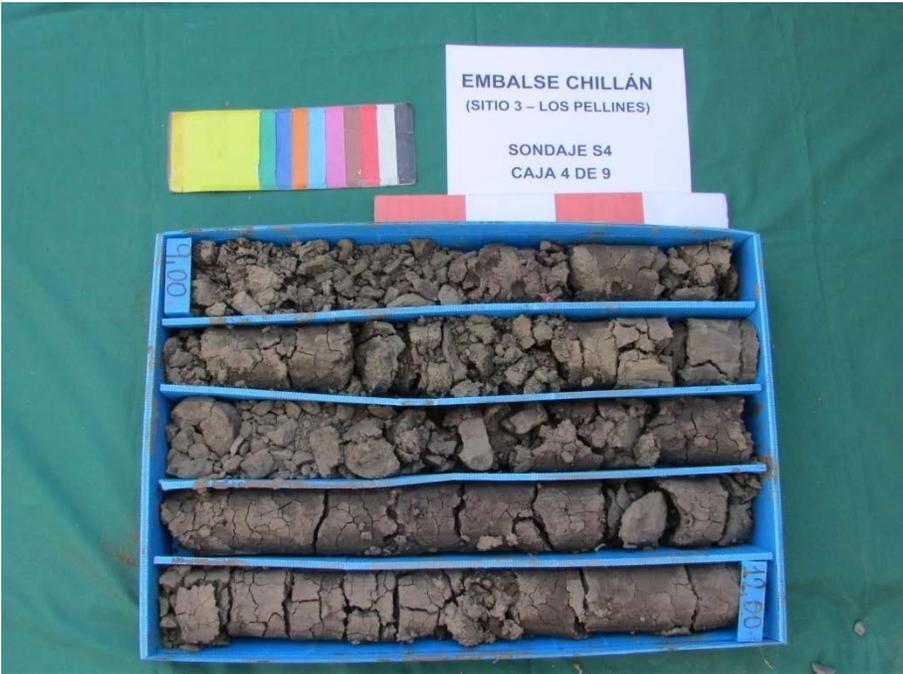
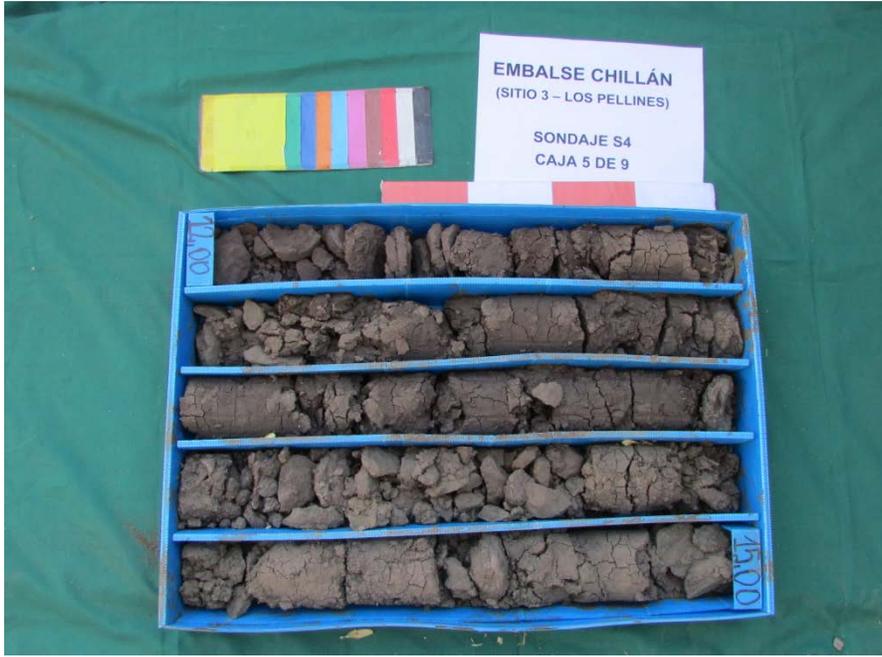
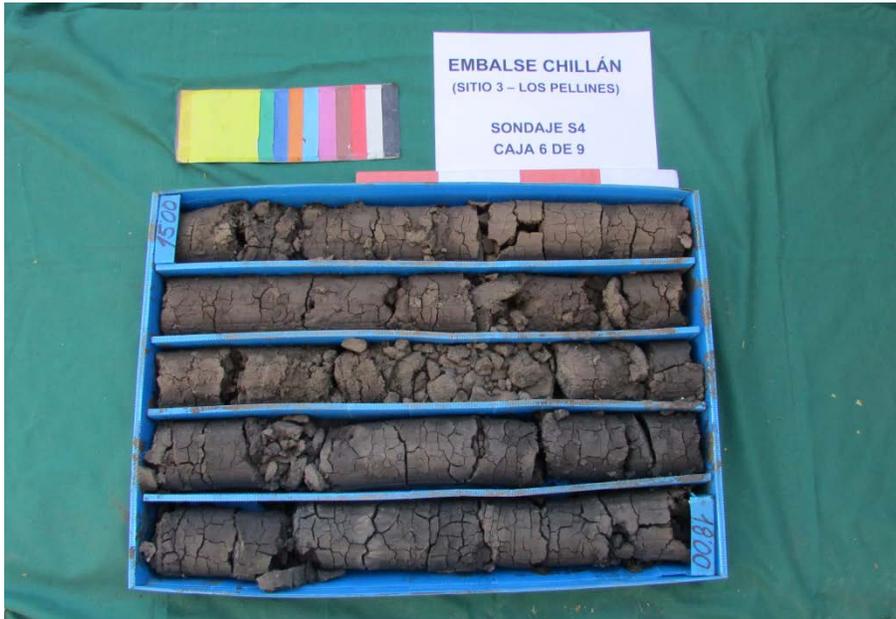
Registro Fotográfico

0.0 – 5.4	Suelo limoso vegetal. Presencia escasas gravas hasta 3”.
5.4 - 6.2	Gravas redondeadas de 10 cm de diámetro máximo
6.2 – 25	Posible zona de relleno correspondiente a material fluvio glacial. Presencia de clastos dentro de la matriz de limo.

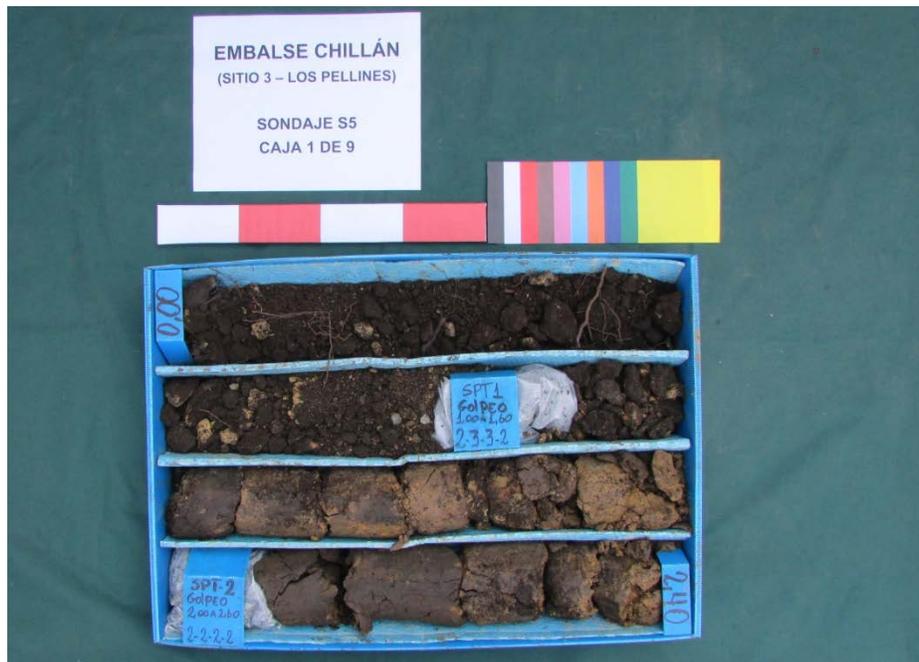
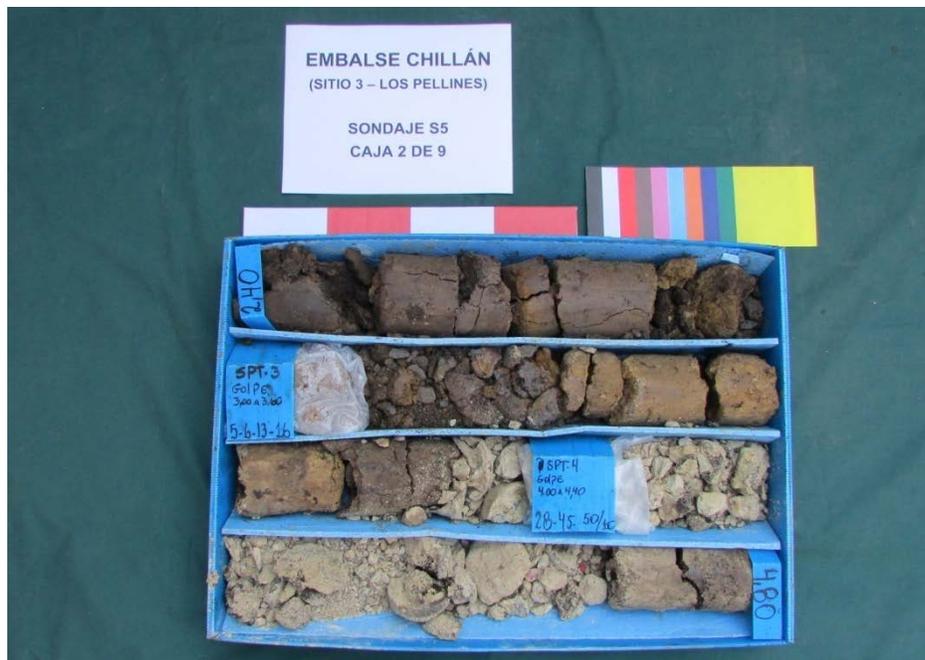
Registro Fotográfico

Profundidad (m)	Descripción geológica
Inicio – 3,80m	Suelo limoso junto a arcilla de alta plasticidad, color café. Presencia de raicillas
3,80- 6,80	Posible material de ceniza de color claro, blanquizco. Material se presenta hojoso, muy blando, liviano. Muy buena recuperación, baja resistencia estimada en 0.1 MPa. Grado de descomposición alto
6,80- 16,40	Roca basal del tipo brecha volcánica gruesa. Resistencia estimada en 40- 50 MPa, grado de descomposición bajo. Entre 12,0 y 12,2m se presenta una zona de falla con roca molida, arcillosa, caras muy claras, angulado respecto al eje del sondaje
16,40- 18,50	Zona de roca brechosa con varios planos de cizalle, roca alterada y en parte molida. Baja resistencia y grado de descomposición medio a alto
18,50- 19,80	Roca basal del tipo brecha con clastos medios a pequeños, color oscuro con grado de alteración medio y en partes alto. Resistencia estimada en 10 MPa

19,80- 21,60	Roca muy alterada. En parte molida. Posible falla. Bajo a muy bajo grado de resistencia. Posible falla
21,60- 25,20	Roca basal del tipo brecha volcánica gruesa. Resistencia estimada en 40- 50 MPa, grado de descomposición bajo.
25,20	Fin del sondaje

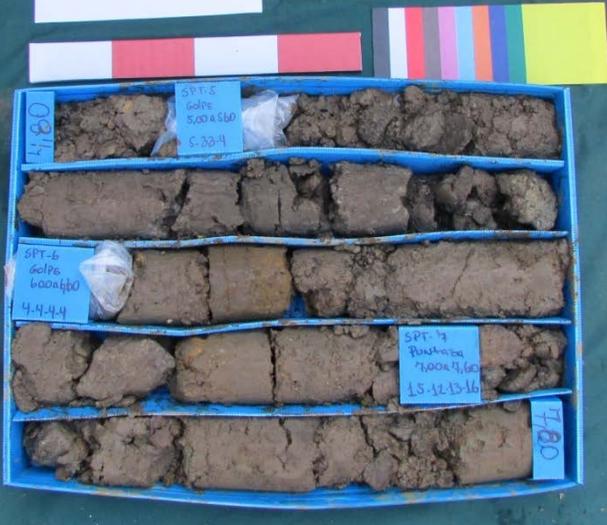
SONDAJE S6
CAJA 3 DE 9

Profundidad (m)	Descripción geológica
Inicio – 7,80m	Suelo limoso junto a arcilla de alta plasticidad, color café. Presencia de raicillas
7,80- 25,00	Posible roca basal muy alterada y descompuesta en parte. En parte se recupera solo arena debido a la molienda debido a la operación de barrenado. Muy baja resistencia. Trozos de material rocoso heterogéneo lo que señala presencia de zonaciones en una posible brecha Entre los 20,4 y 22,6 se presenta un trozo de brecha no alterado que no corresponde a un bloque por lo que se muestra en sus bordes. Trozo tiene RQD de 55%
25,00	Fin del sondaje

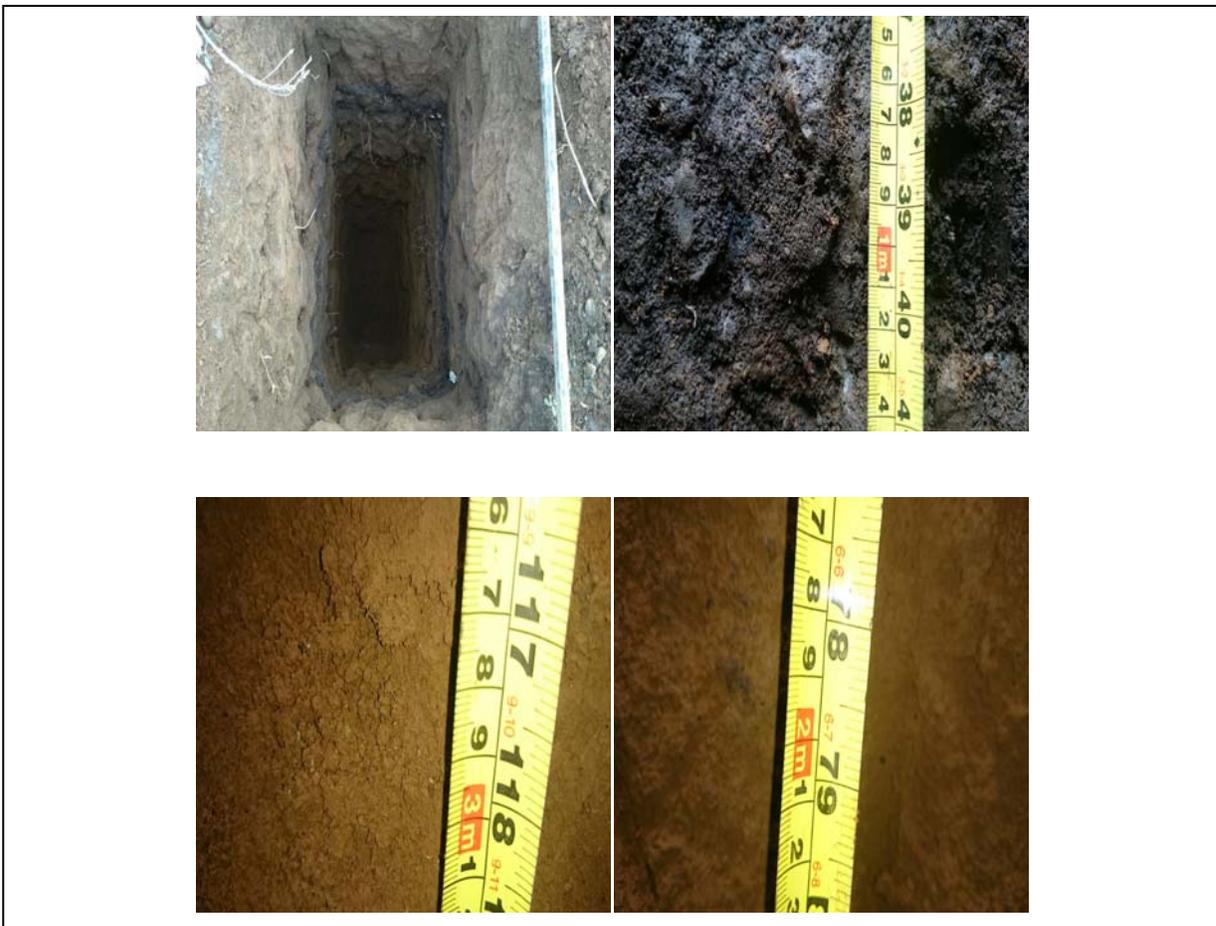
- **REGISTRO FOTOGRAFICO:**

Clasificación U.S.C.S: ML
Clasificación AASHTO: A-4

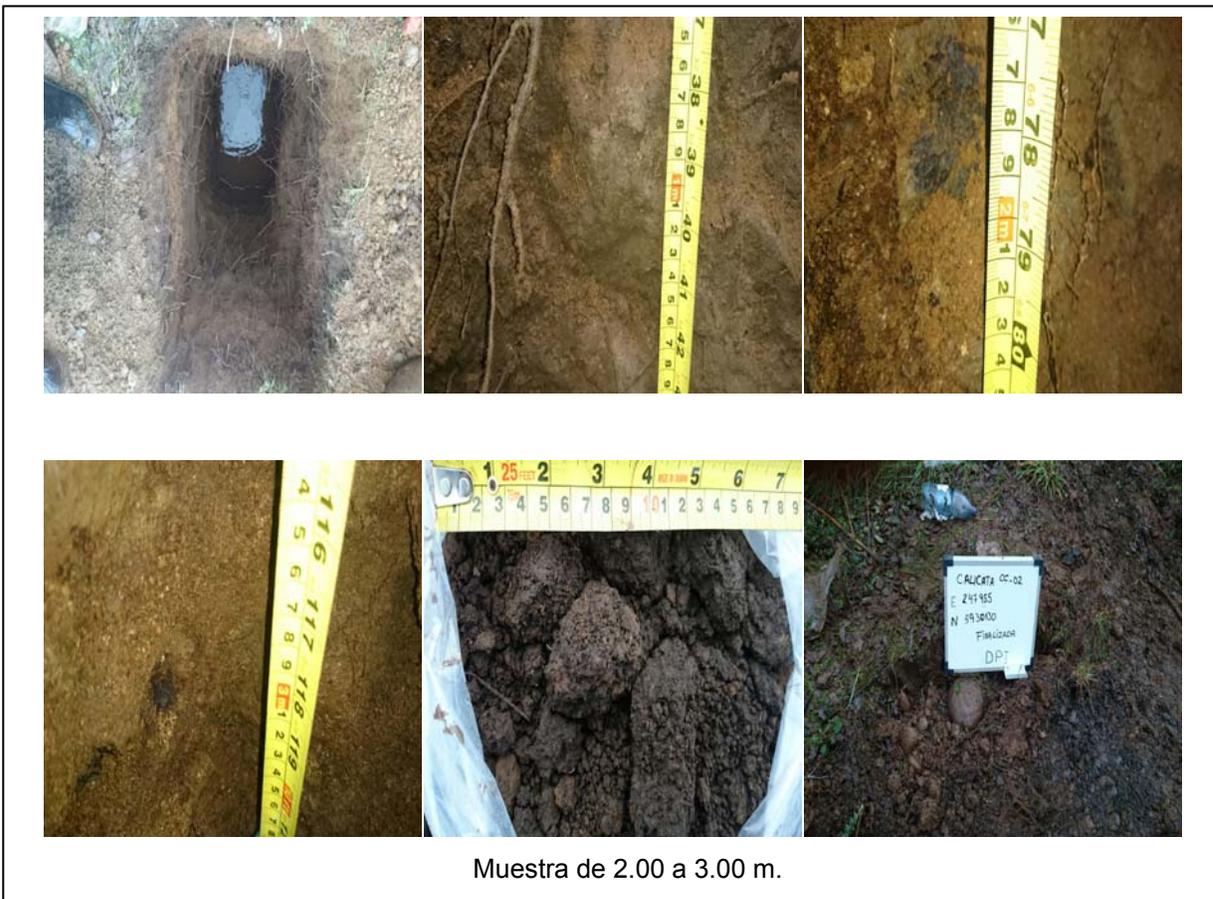
PROYECTO EMBALSE RIO CHILLAN	Calicata CC-02
Coordenadas UTM E247955, N5930130	Profundidad: 3 metros

De 0.00 a 1.90 m Arenas limosas y grava dispersa. Color café claro. Se observan raicillas y raíces. Humedad media, compacidad alta. Granulometría estimada: arena 70%, limo 20%, grava 10%. De 1.90 a 3.00 m. Arenas limosas y gravosas. Color café oscuro. Humedad alta, compacidad alta. Partículas subredondeadas, tamaño máximo de partícula de 5". Granulometría estimada: Arena 60%, limo 25%, gravas 25%. Filtración de agua a los 2.00 m de profundidad.

Clasificación U.S.C.S: GP-GM
 Clasificación AASHTO: A-1-a

Muestra de 2.00 a 3.00 m.

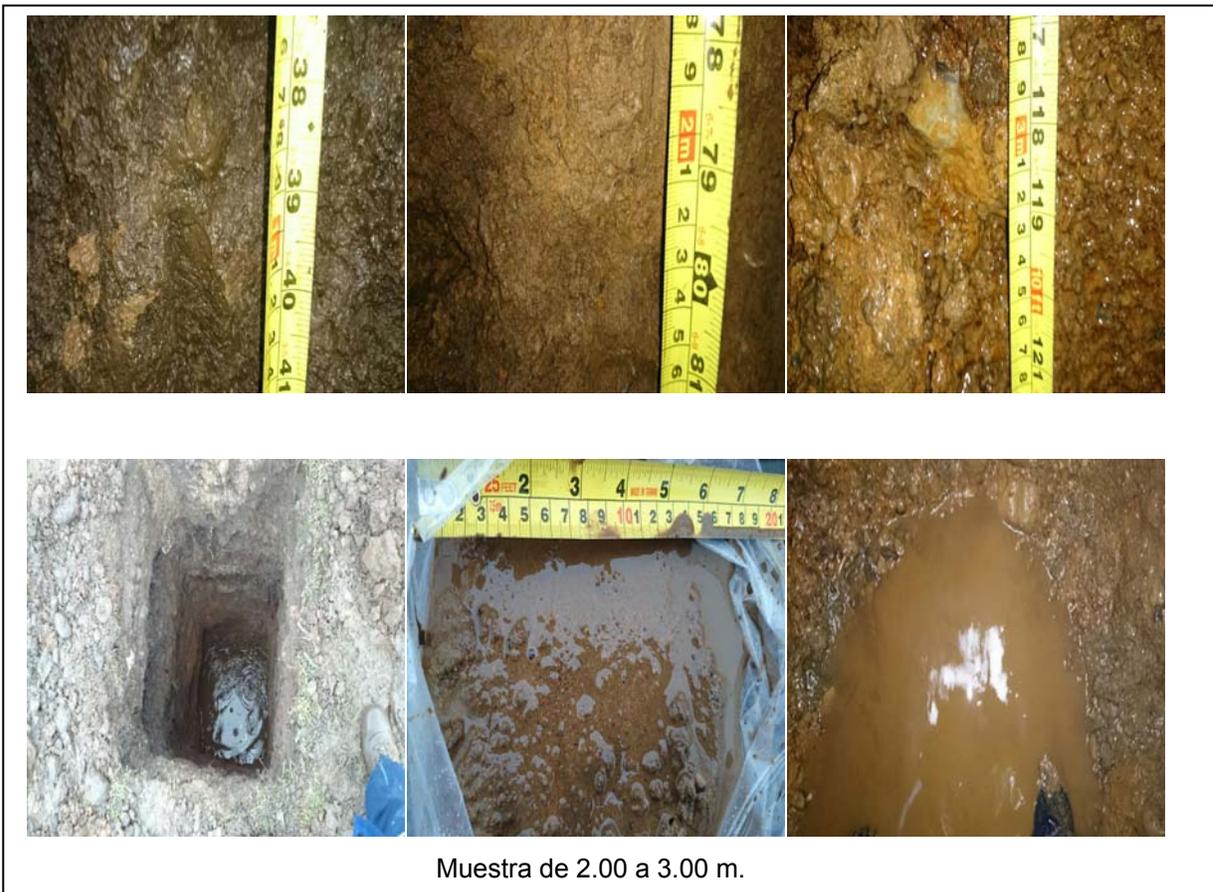
PROYECTO EMBALSE RIO CHILLAN	Calicata CC-03
Coordenadas UTM E247971, N5930116	Profundidad: 3 metros

De 0.00 a 2.20 m Arenas limosas con gravas y bolones dispersos. Color café claro. Humedad alta, compacidad alta. Partículas subredondeadas, tamaño máximo 4". Granulometría estimada: arena 55%, limo 20%, gravas 20%, bolones 5%. De 2.20 a 3.00 m Gravas arenosas con limo y bolones dispersos. Color café. Humedad muy alta, compacidad alta. Partículas subredondeadas, tamaño máximo de 6". Granulometría estimada: gravas 50%, arena 35%, limo 10%, bolones 5%. Filtración de agua a los 1.00 m de profundidad.

Clasificación U.S.C.S: GW-GM
Clasificación AASHTO: A-1-a

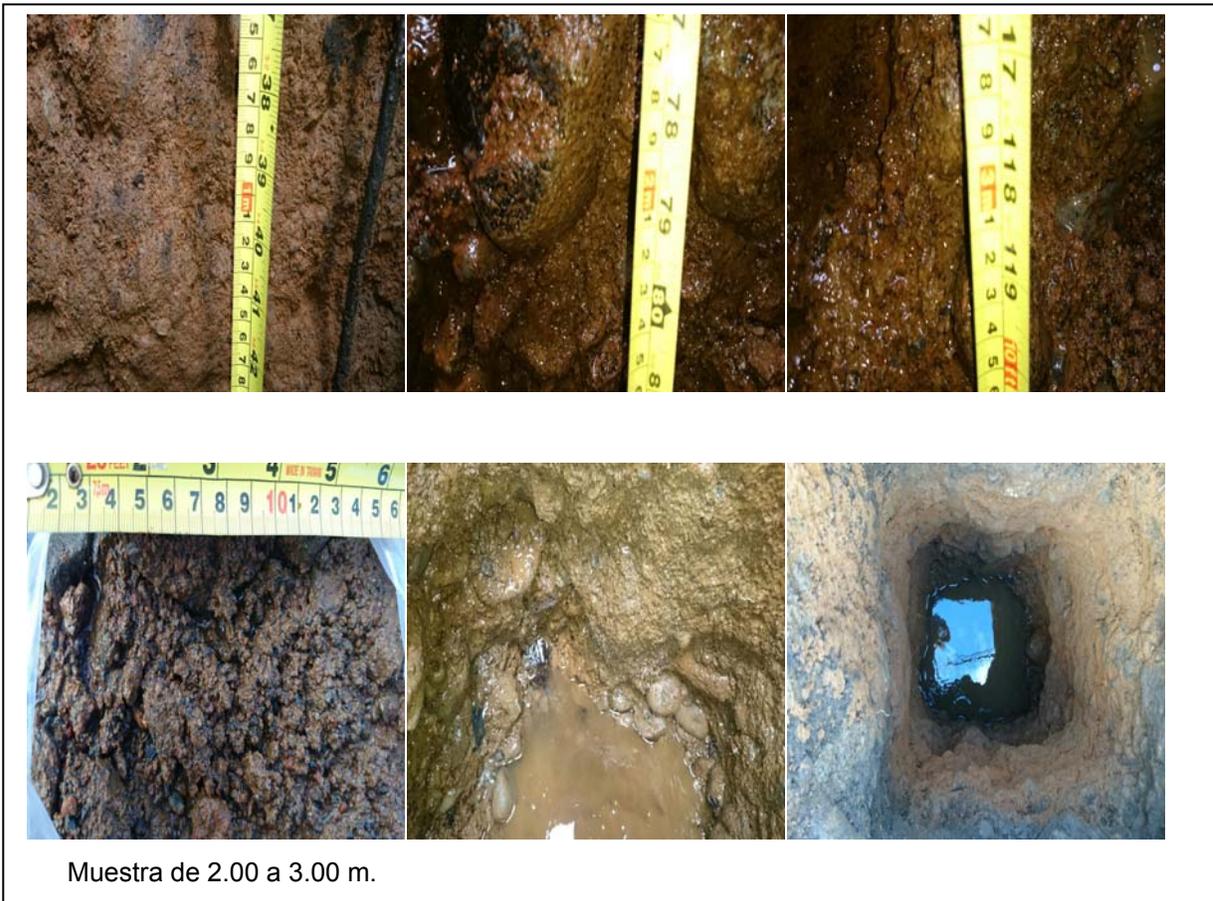
PROYECTO EMBALSE RIO CHILLAN	Calicata CC-05
Coordenadas UTM E241379, N5934570	Profundidad: 3 metros

Clasificación U.S.C.S: GP-GM
Clasificación AASHTO: A-1-a

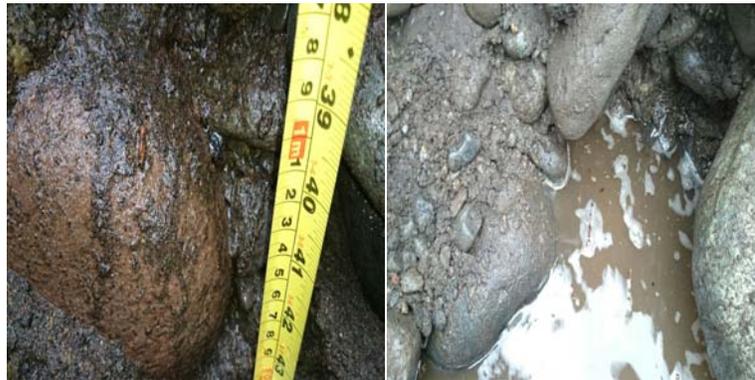
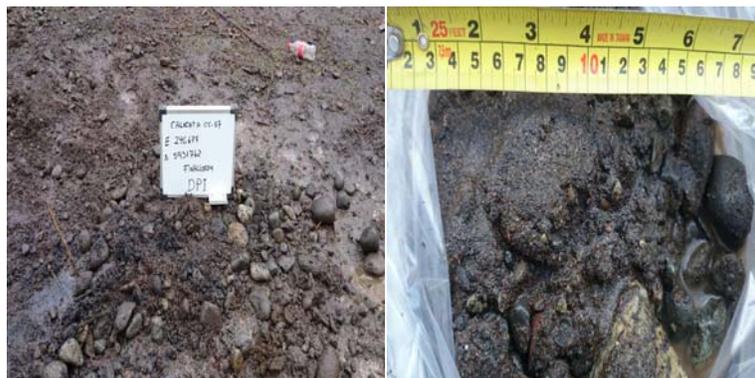
PROYECTO EMBALSE RIO CHILLAN	Calicata CC-06
Coordenadas E246.555, N5.931.518	Profundidad :3 metros

Clasificación U.S.C.S: GW-GM
Clasificación AASHTO: A-1-a

Fondo de la calicata.

Muestra de 0.00 a 1.00 m.

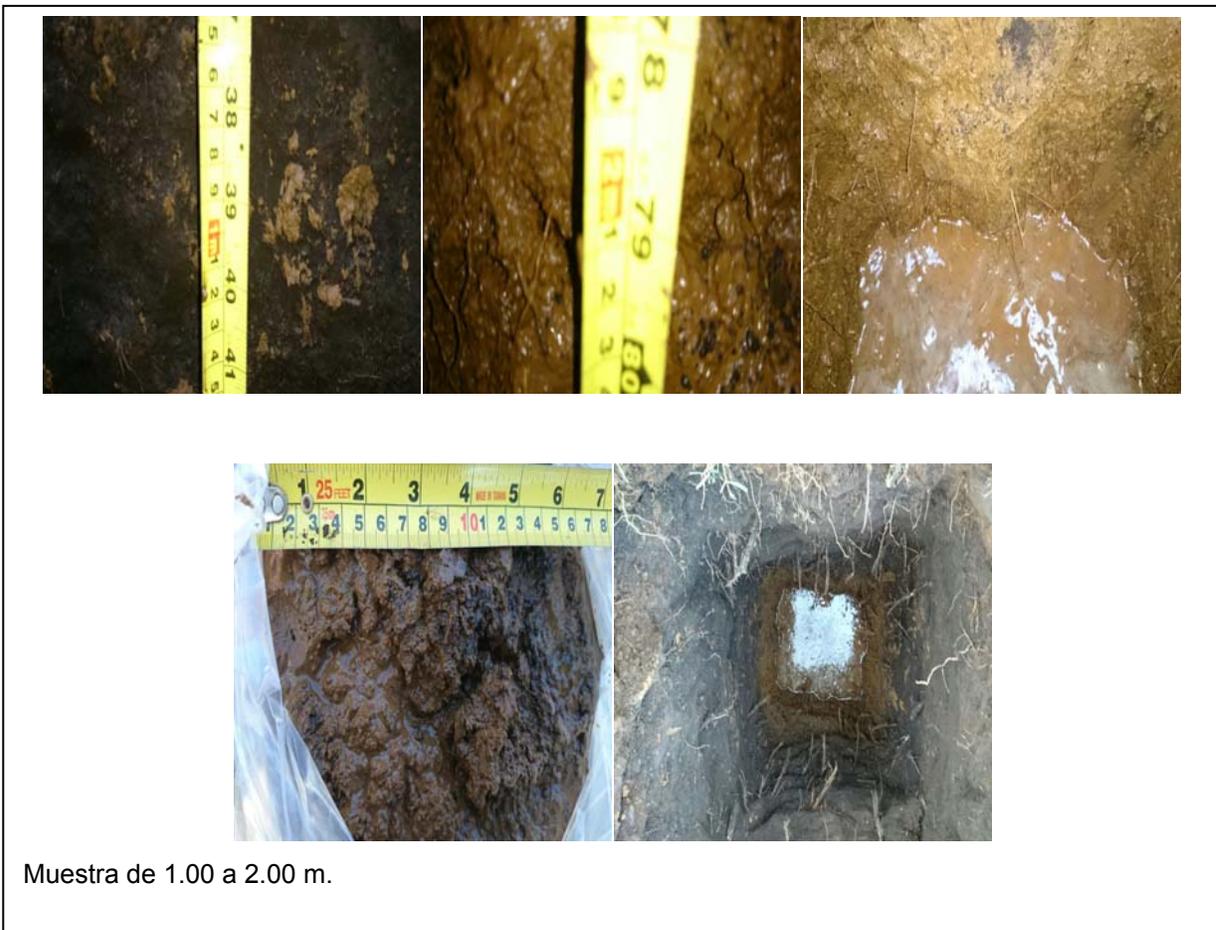
PROYECTO EMBALSE RIO CHILLAN	Calicata CC-09
Coordenadas E244494, N 5933122	Profundidad:3 metros

Clasificación U.S.C.S: SM
Clasificación AASHTO: A-2-7

Muestra de 1.00 a 2.00 m.

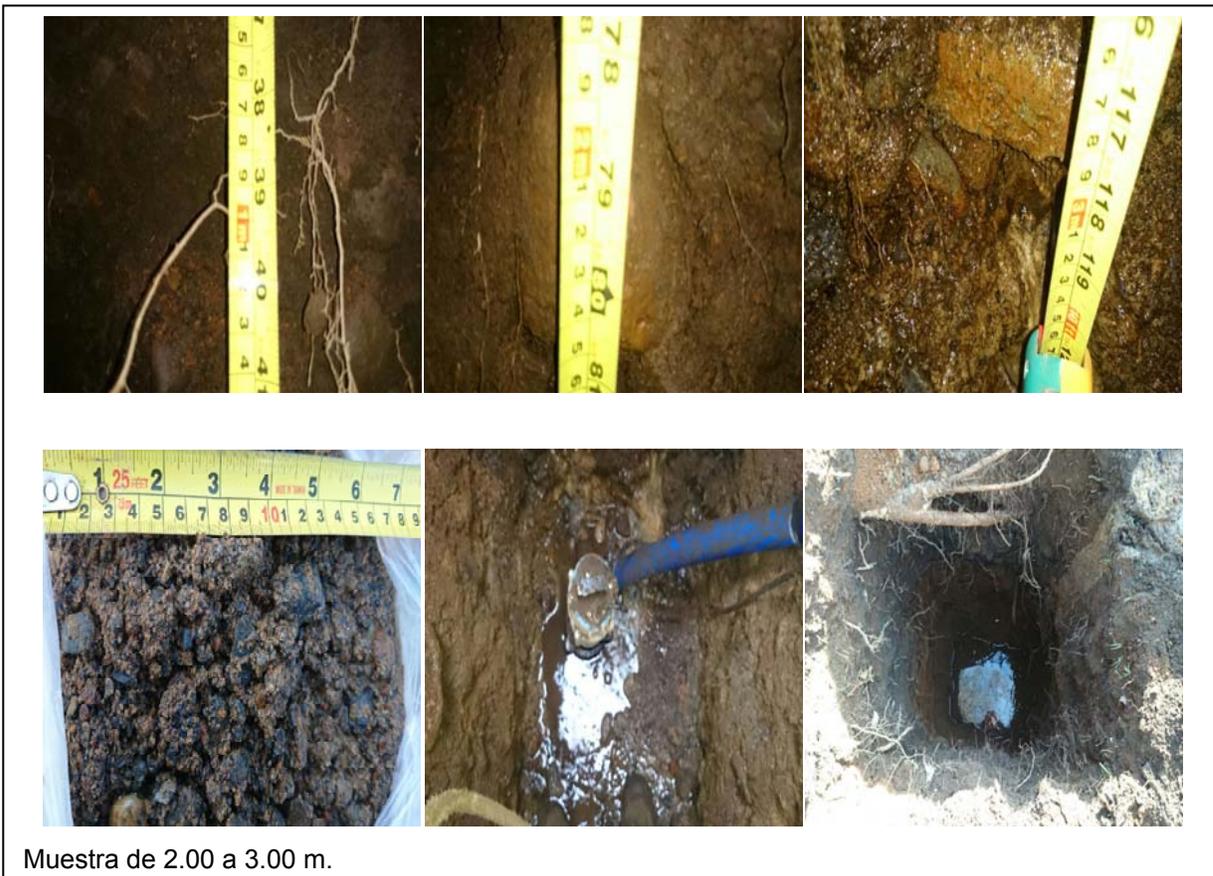
PROYECTO EMBALSE RIO CHILLAN	Calicata CC-12
Coordenadas E238072, N5936863	Profundidad:3 metros

Clasificación U.S.C.S: GP-GM
Clasificación AASHTO: A-1-a

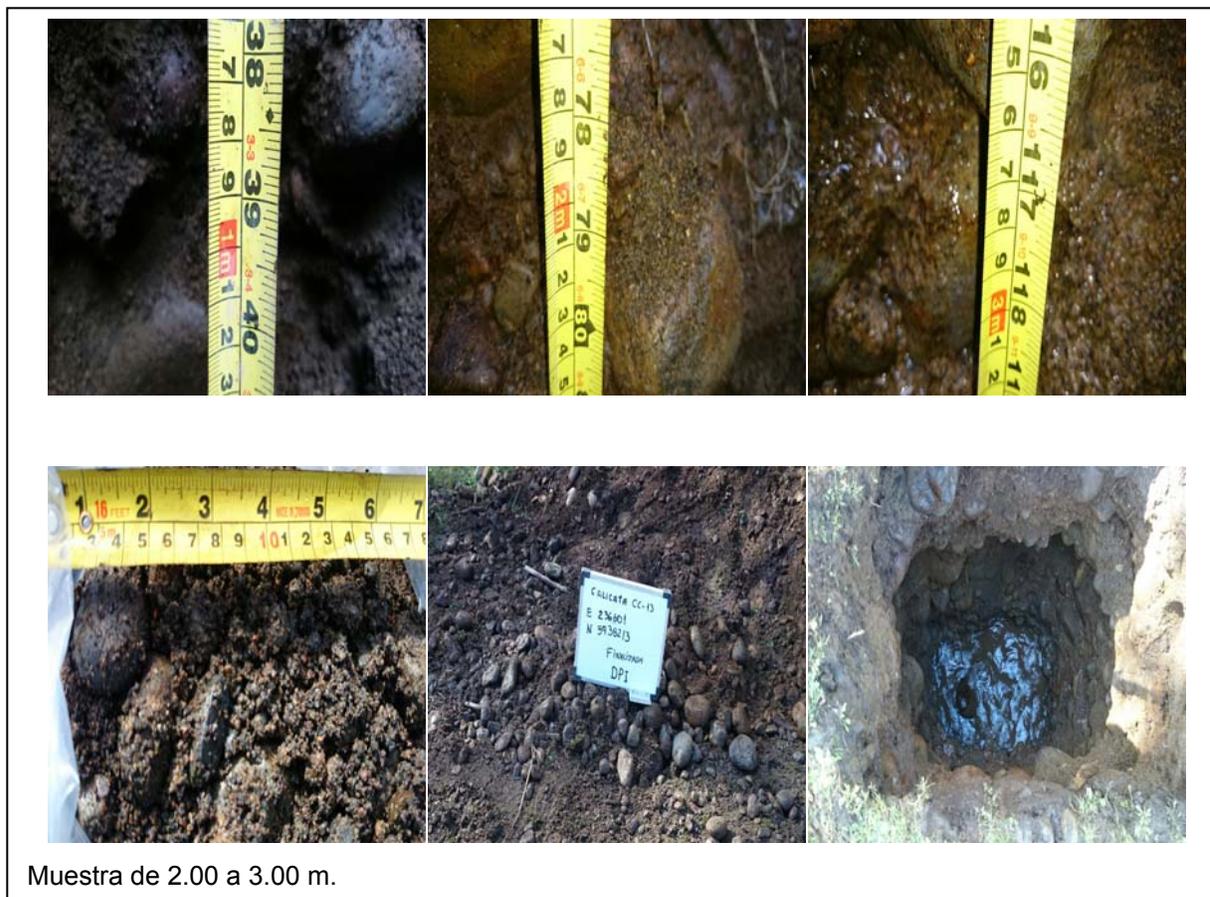
PROYECTO EMBALSE RIO CHILLAN	Calicata CC-13
Coordenadas UTM E 236601, N 5938213	Profundidad:3 metros

Clasificación U.S.C.S: GW-GM
Clasificación AASHTO: A-1-a

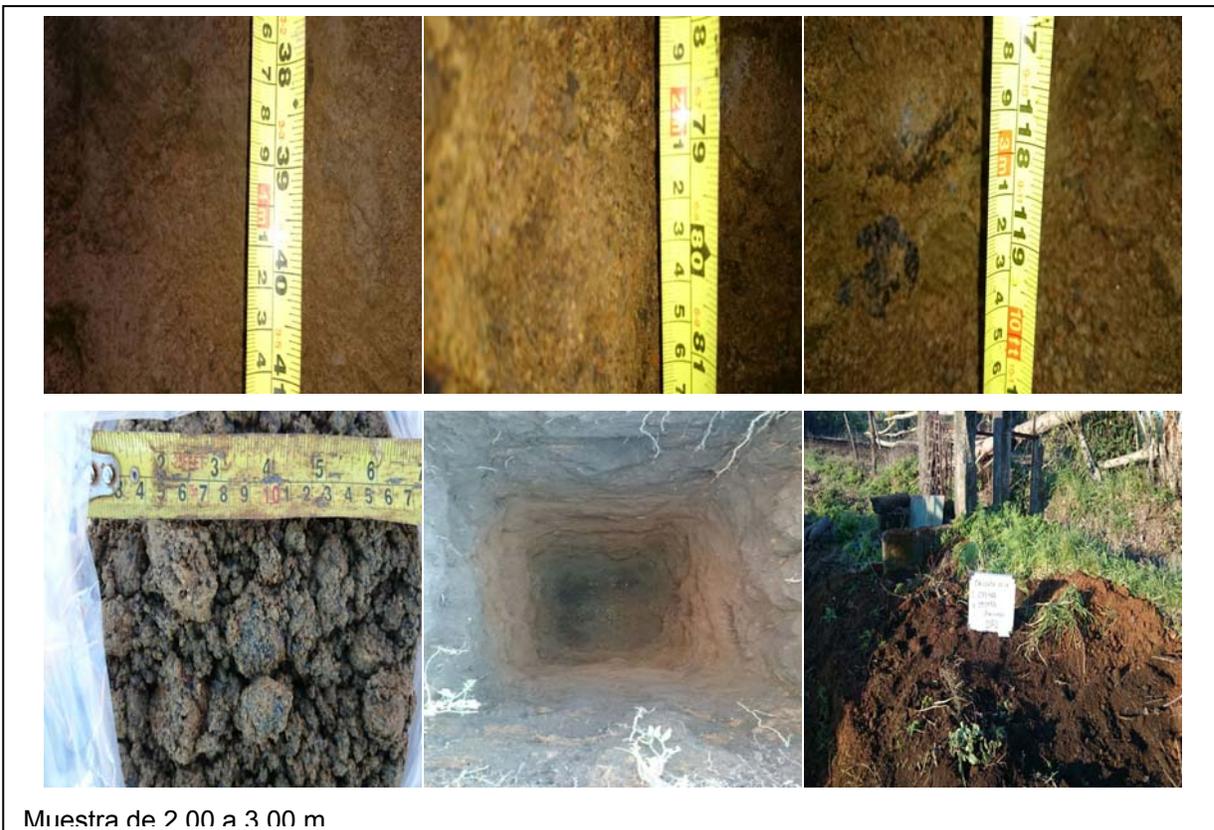
PROYECTO EMBALSE RIO CHILLAN	Calicata CC-14
Coordenadas E233468, N5939721	Profundidad: 3 metros

Clasificación U.S.C.S: GP-GM
Clasificación AASHTO: A-1-a

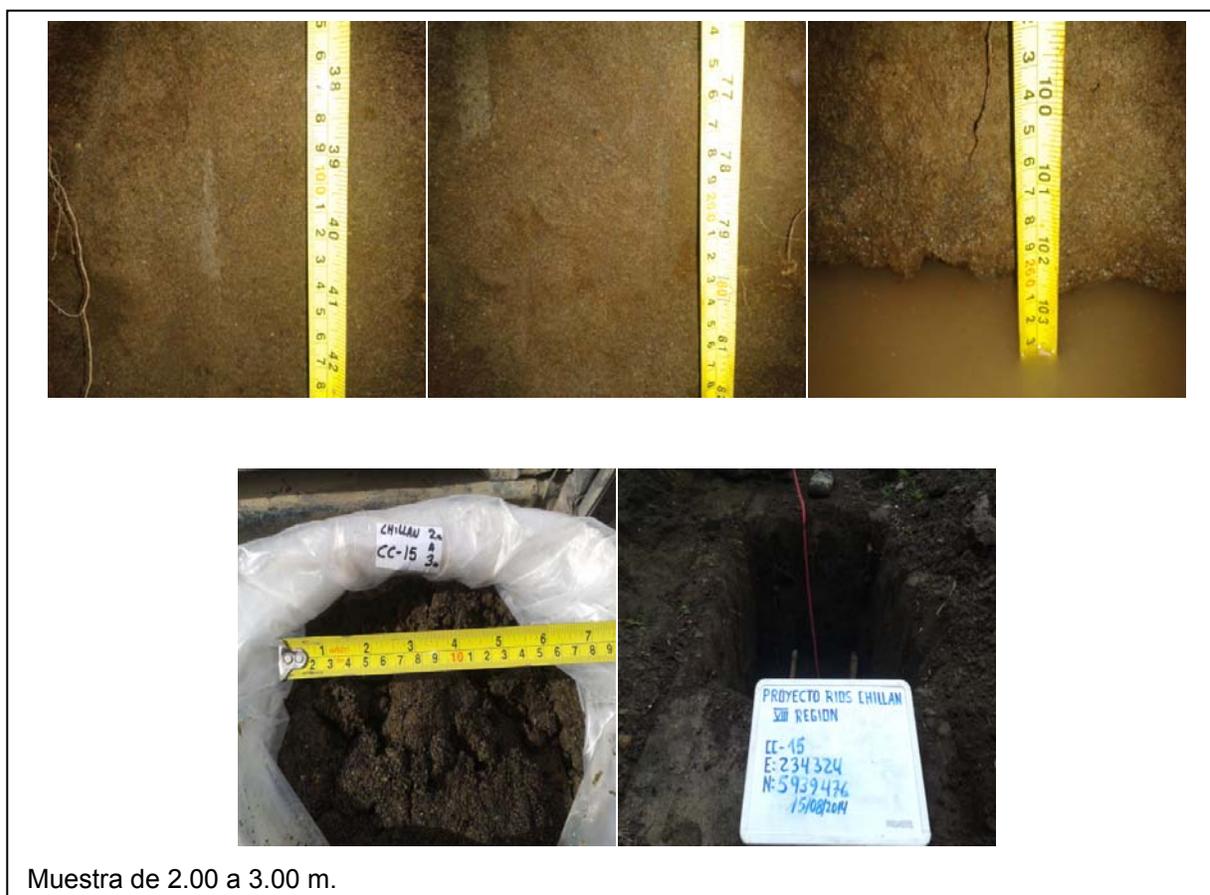
PROYECTO EMBALSE RIO CHILLAN	Calicata CC-15
Coordenadas E234324, N5939476	Profundidad:3 metros

Clasificación U.S.C.S: SM
Clasificación AASHTO: A-1-b

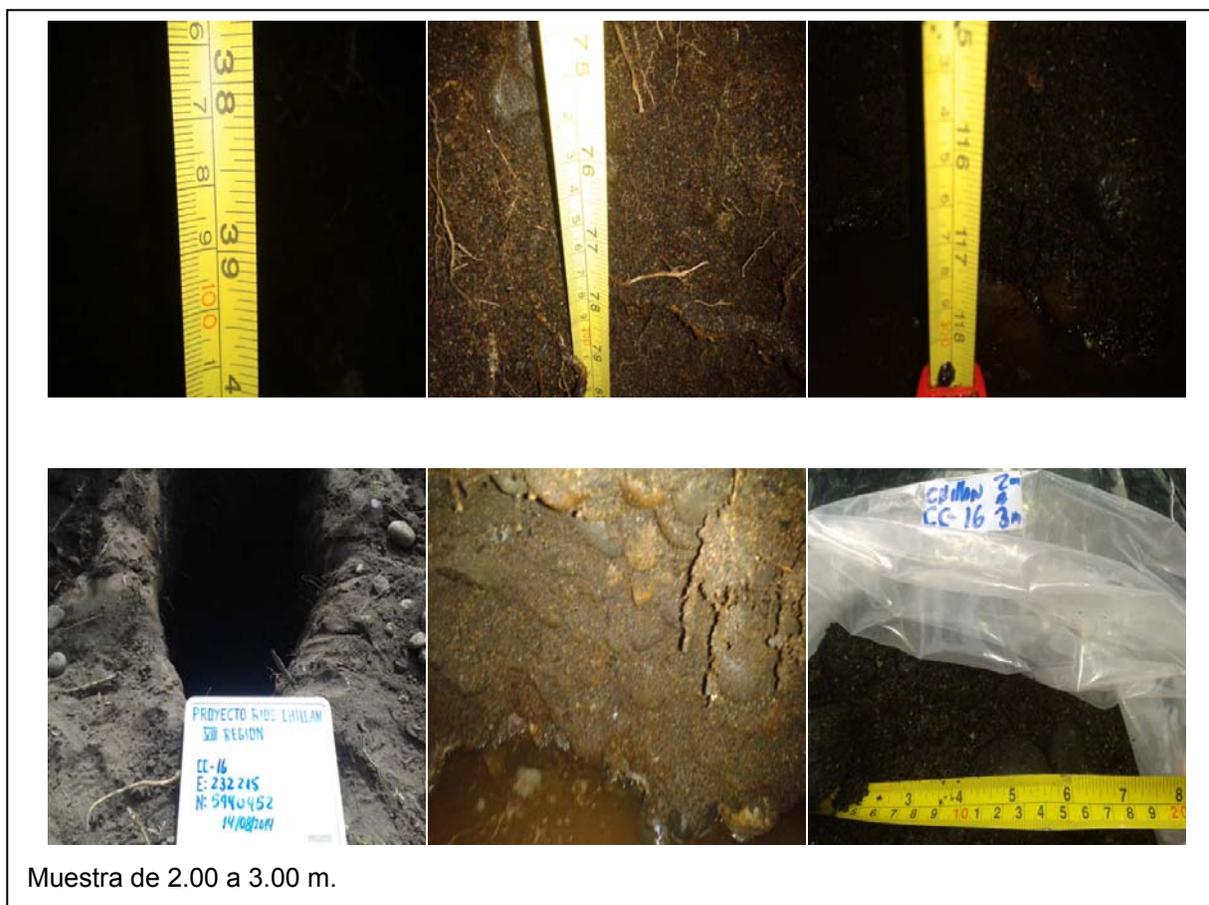
PROYECTO EMBALSE RIO CHILLAN	Calicata CC-16
Coordenadas E232215, N5940452	Profundidad: 3 metros

Clasificación U.S.C.S: GP-GM
Clasificación AASHTO: A-1-a

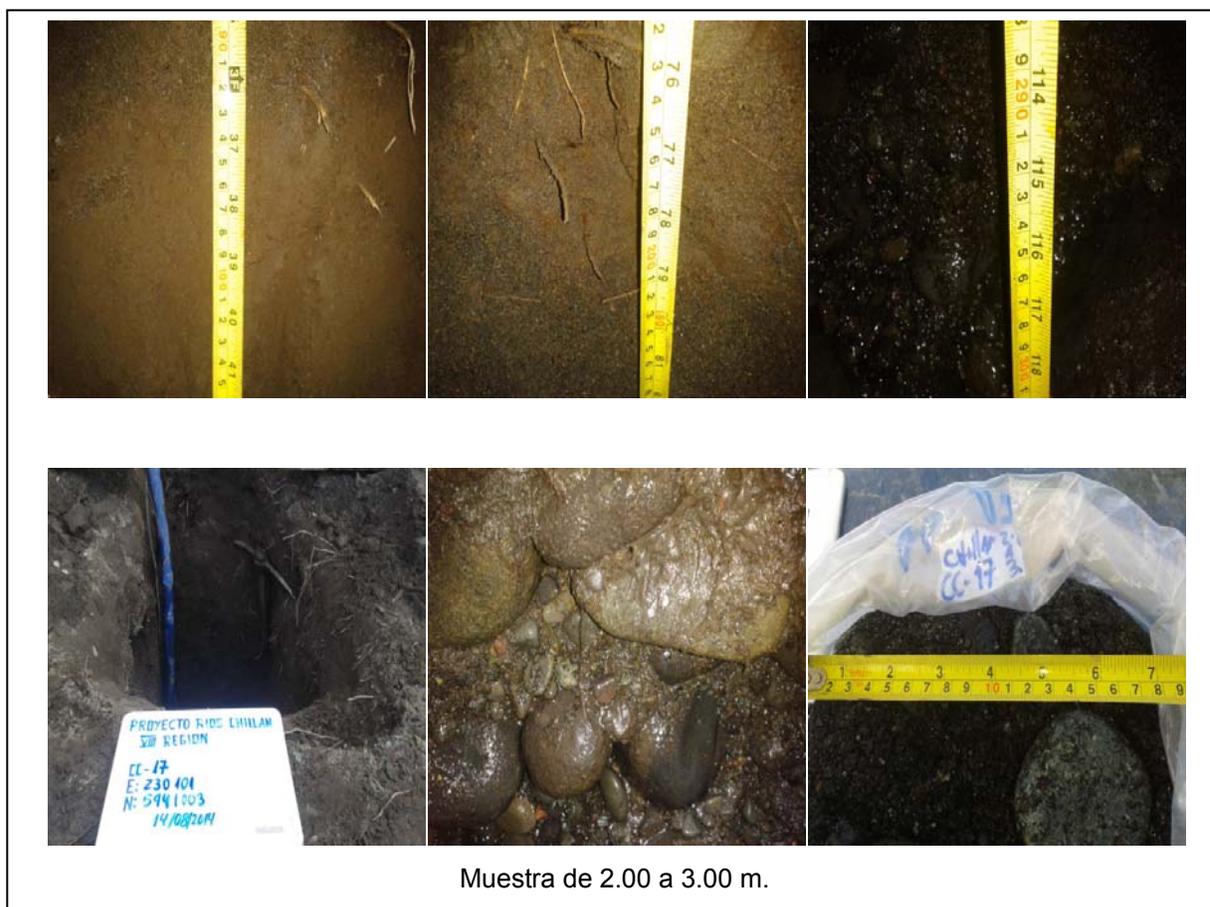
PROYECTO EMBALSE RIO CHILLAN	Calicata CC-17
Coordenadas E230101, N5941003	Profundidad: 3 metros

Clasificación U.S.C.S: GW-GM
 Clasificación AASHTO: A-1-a

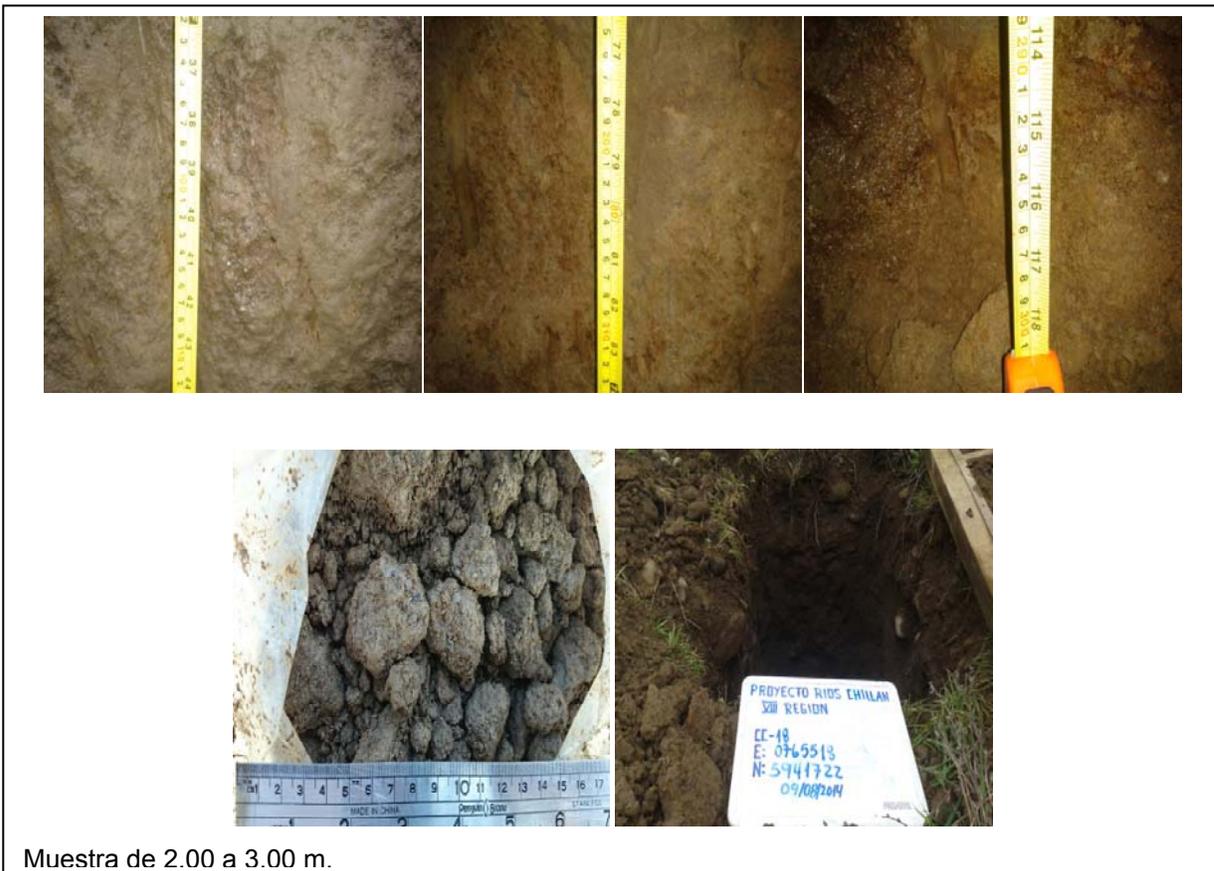
PROYECTO EMBALSE RIO CHILLAN	Calicata CC-18
Coordenadas E229036, N5941552	Profundidad:3 metros

Clasificación U.S.C.S: SC-SM
Clasificación AASHTO: A-4

Muestra de 2.00 a 3.00 m.
