ESTUDIO DE PREFACTIBILIDAD “CONSTRUCCIÓN EMBALSE DE RIEGO EN RÍO CHILLÁN, REGIÓN DEL BÍO-BÍO”

INFORME FINAL

TOMO III

“Trabajos de Terreno”

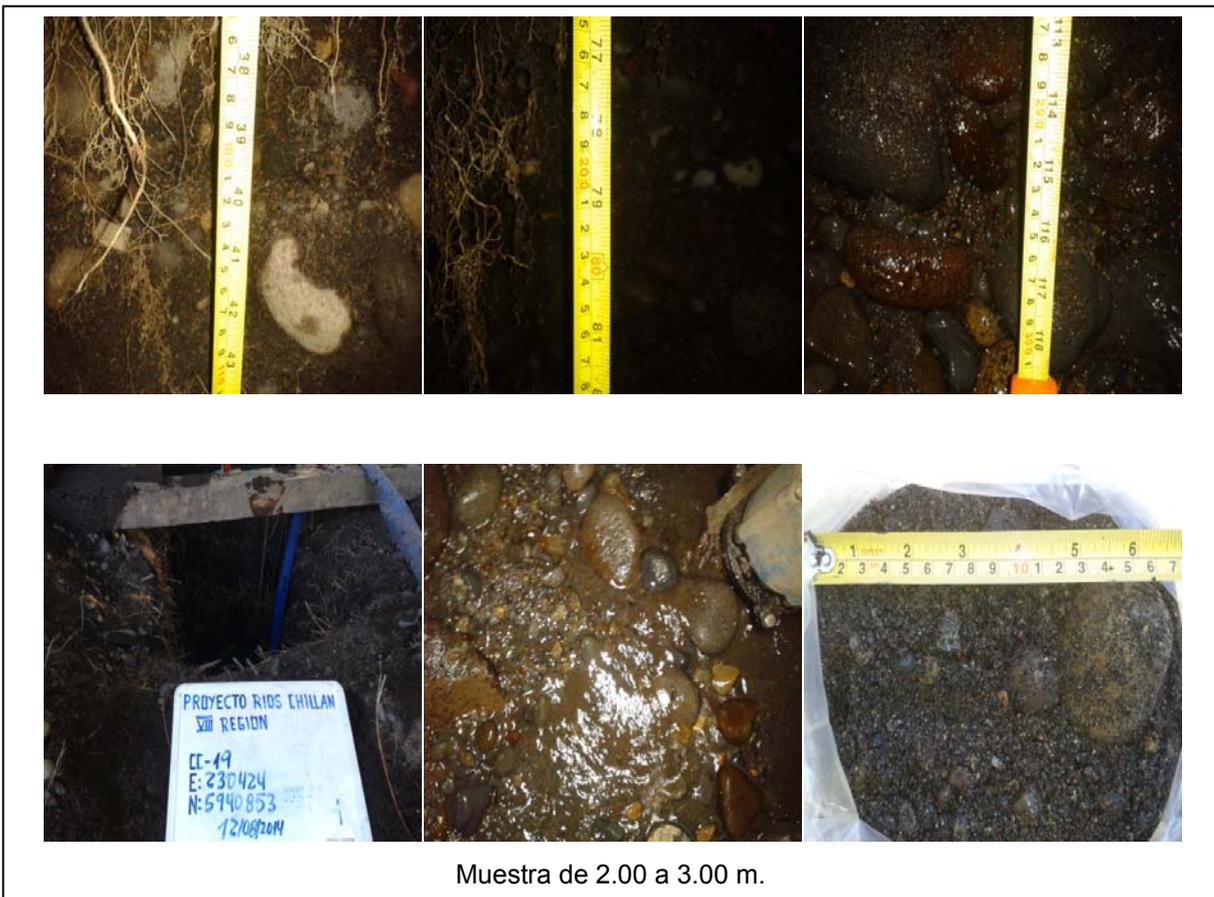
PROYECTO EMBALSE RIO CHILLAN	Calicata CC-19
Coordenadas E230424, N5940853	Profundidad: 3 metros

Clasificación U.S.C.S: GP-GM
 Clasificación AASHTO: A-1-a

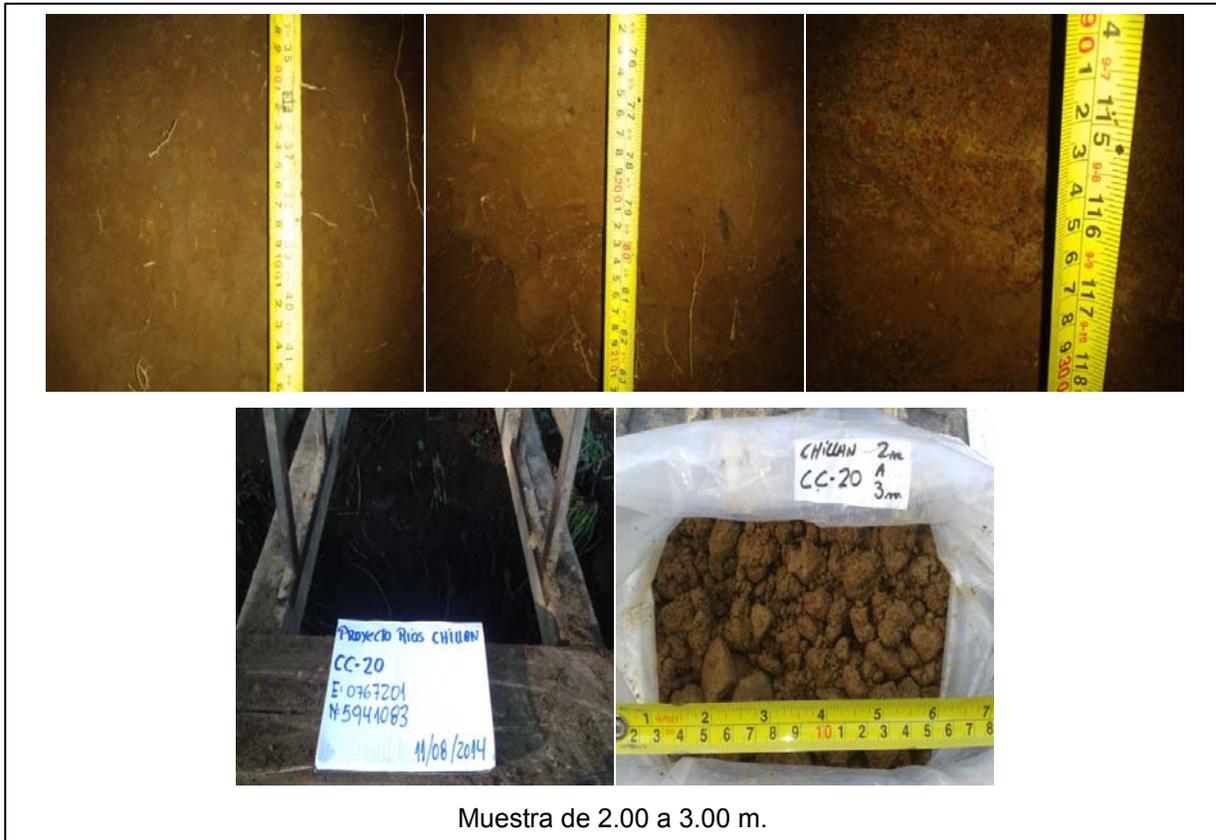
PROYECTO EMBALSE RIO CHILLAN	Calicata CC-20
Coordenadas E230756, N5941019	Profundidad:3 metros

Clasificación U.S.C.S: SM
Clasificación AASHTO: A-2-4

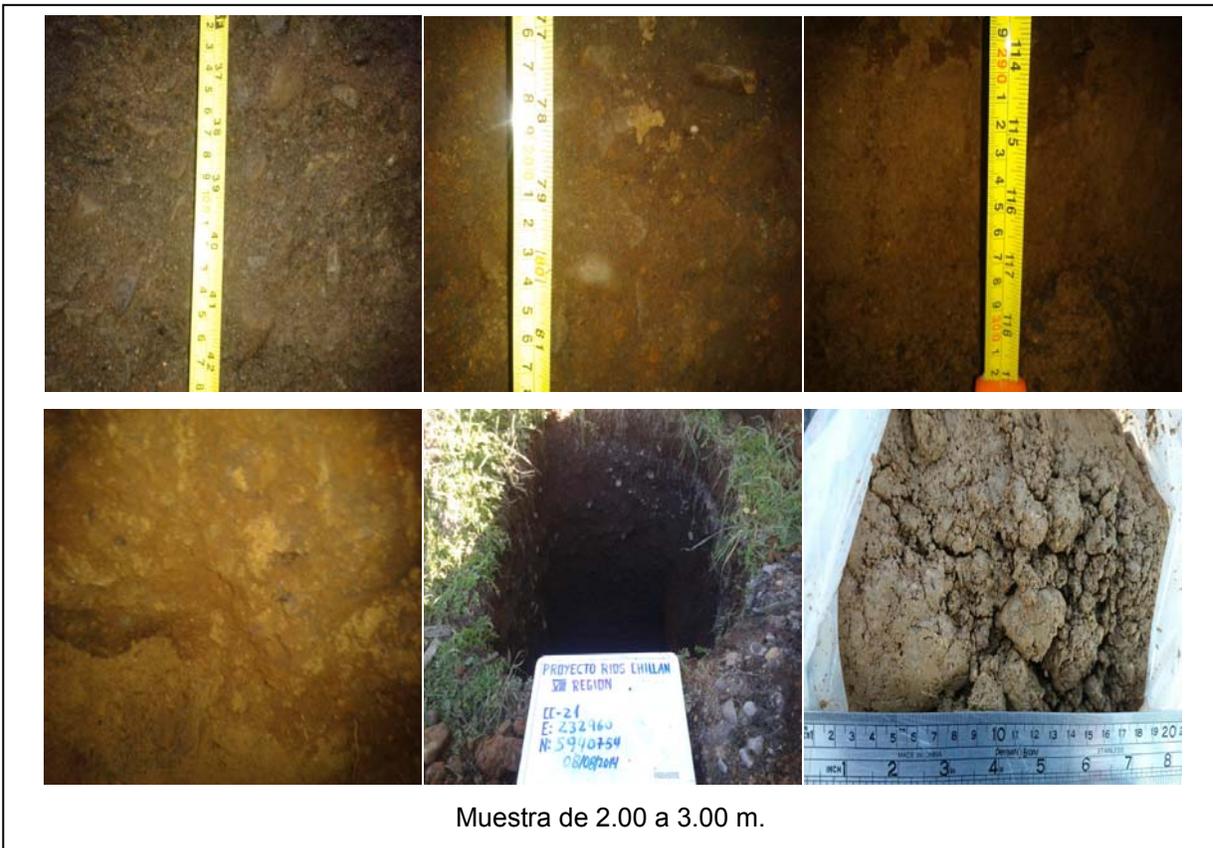
PROYECTO EMBALSE RIO CHILLAN	Calicata CC-21
Coordenadas UTM E232960, N5940754	Profundidad:3 metros

Clasificación U.S.C.S: ML
Clasificación AASHTO: A-4

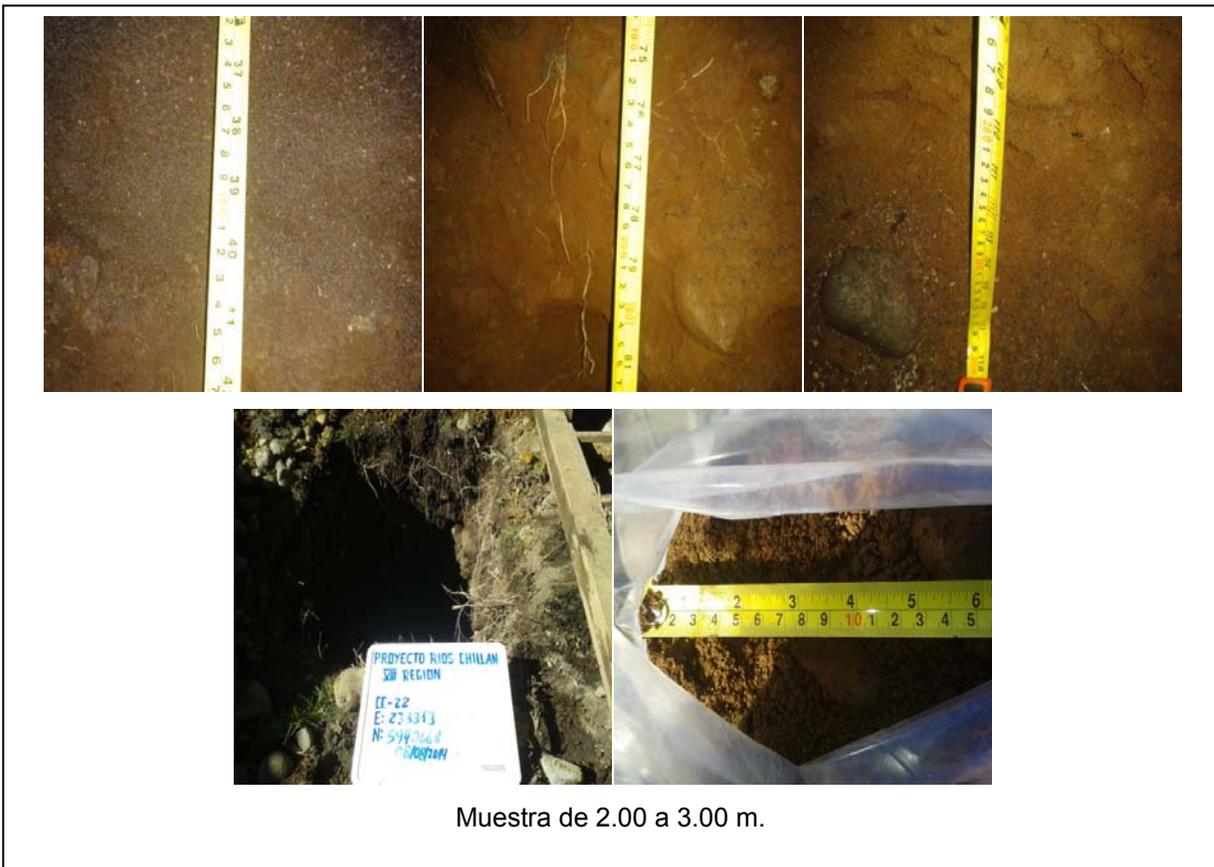
PROYECTO EMBALSE RIO CHILLAN	Calicata CC-22
Coordenadas UTM E233313, N5940668	Profundidad:3 metros

Clasificación U.S.C.S: GP-GM
Clasificación AASHTO: A-1-a

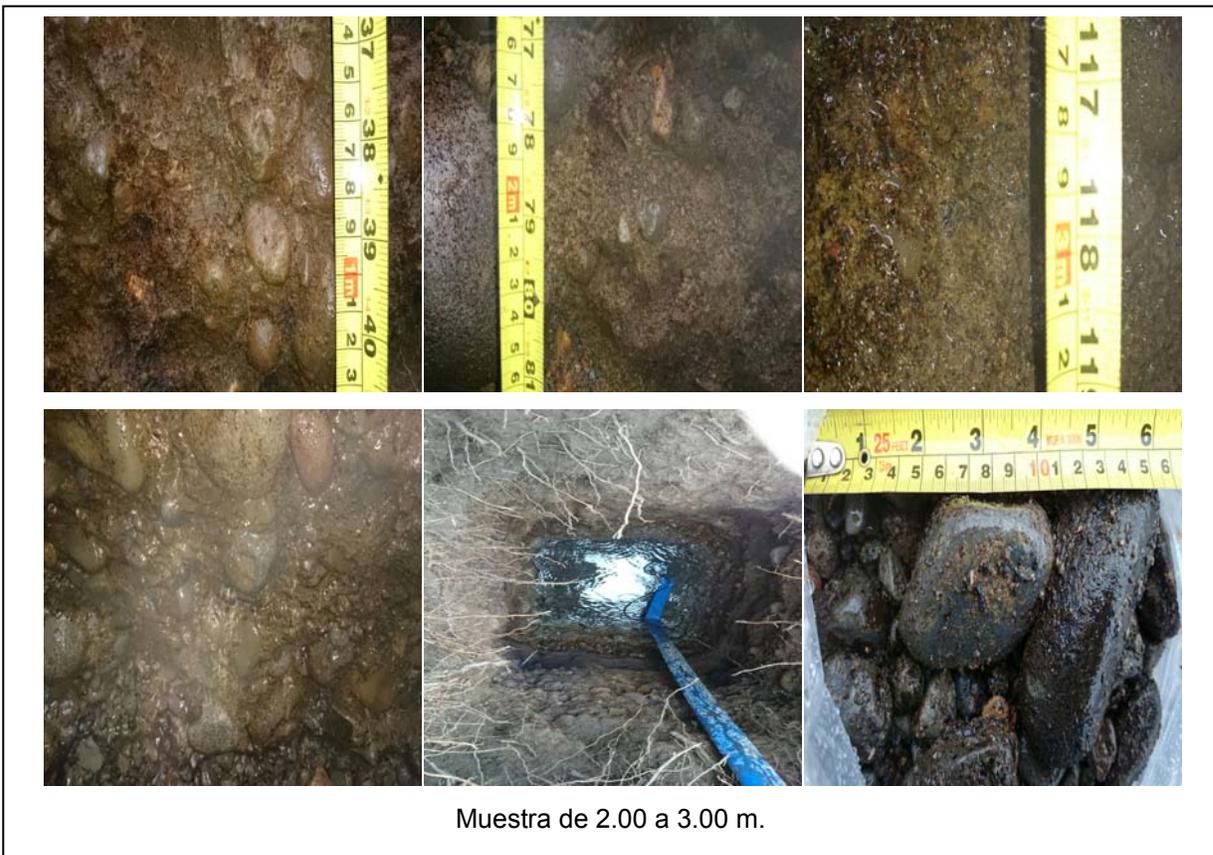
PROYECTO EMBALSE RIO CHILLAN	Calicata CC-29
Coordenadas UTM E242059, N5935762	Profundidad:3 metros

Clasificación U.S.C.S: GW-GM
 Clasificación AASHTO: A-1-a

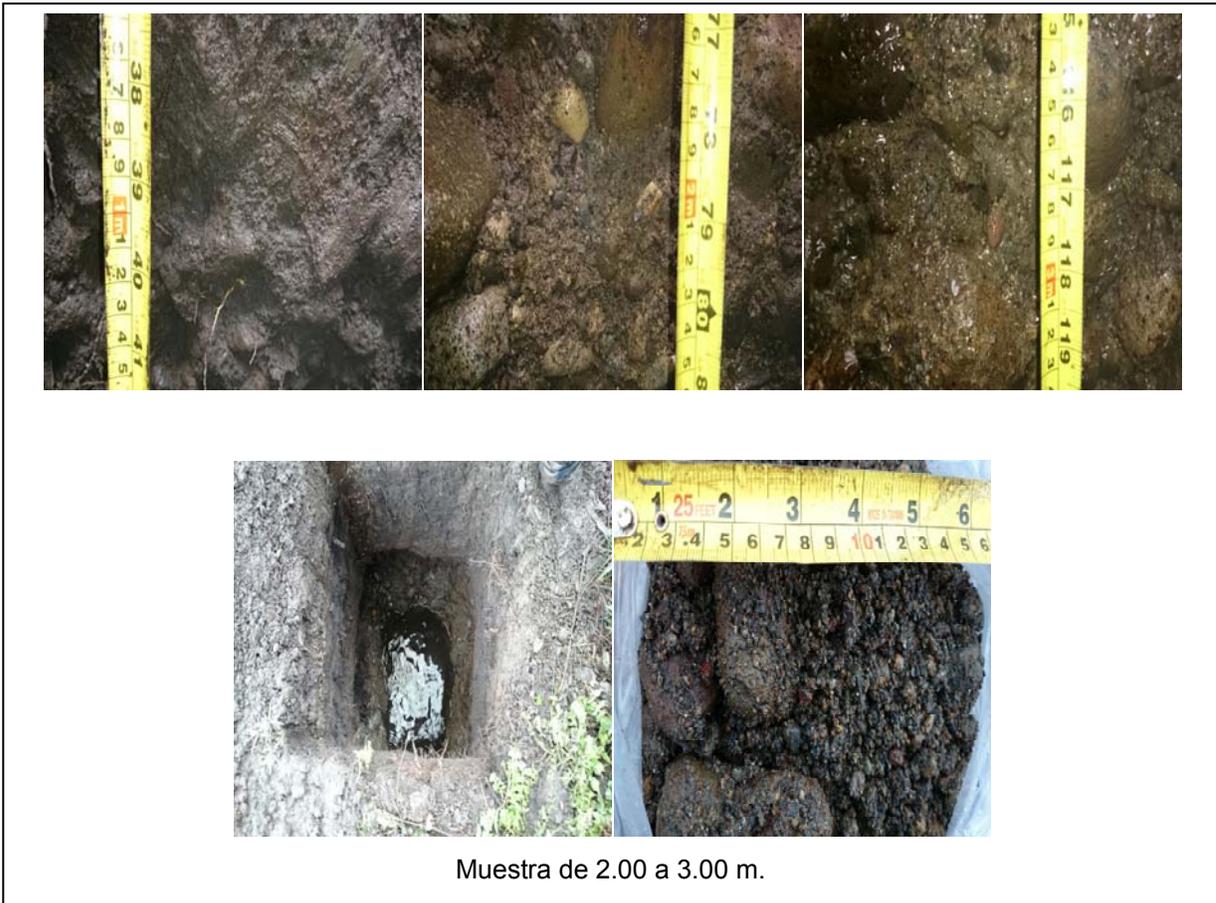
PROYECTO EMBALSE RIO CHILLAN	Calicata CC-30
Coordenadas UTM E242766, N5935373	Profundidad:3 metros

Clasificación U.S.C.S: GP-GM
Clasificación AASHTO: A-1-a

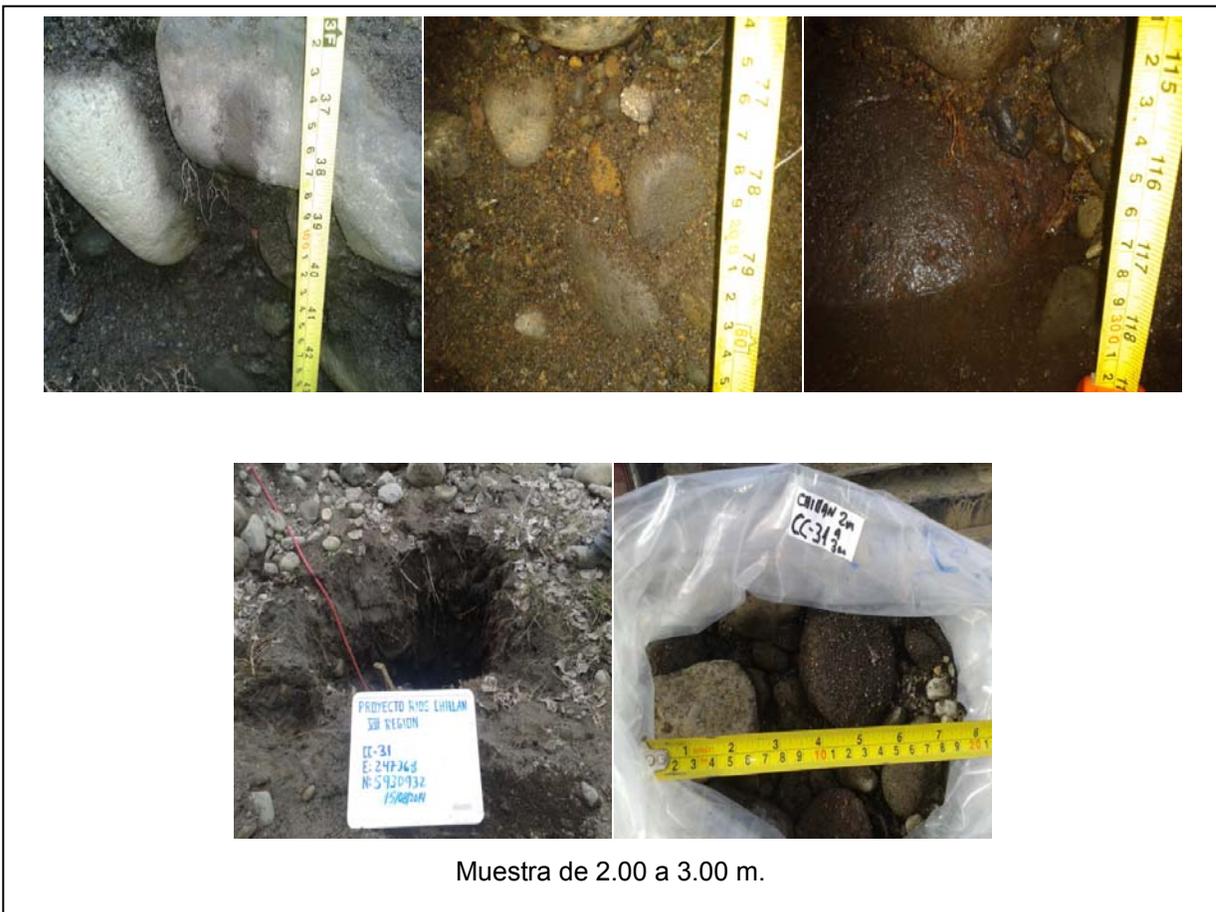
PROYECTO EMBALSE RIO CHILLAN	Calicata CC-31
Coordenadas UTM E247368, N5930932	Profundidad:3 metros

Clasificación U.S.C.S: GP-GM
Clasificación AASHTO: A-1-a

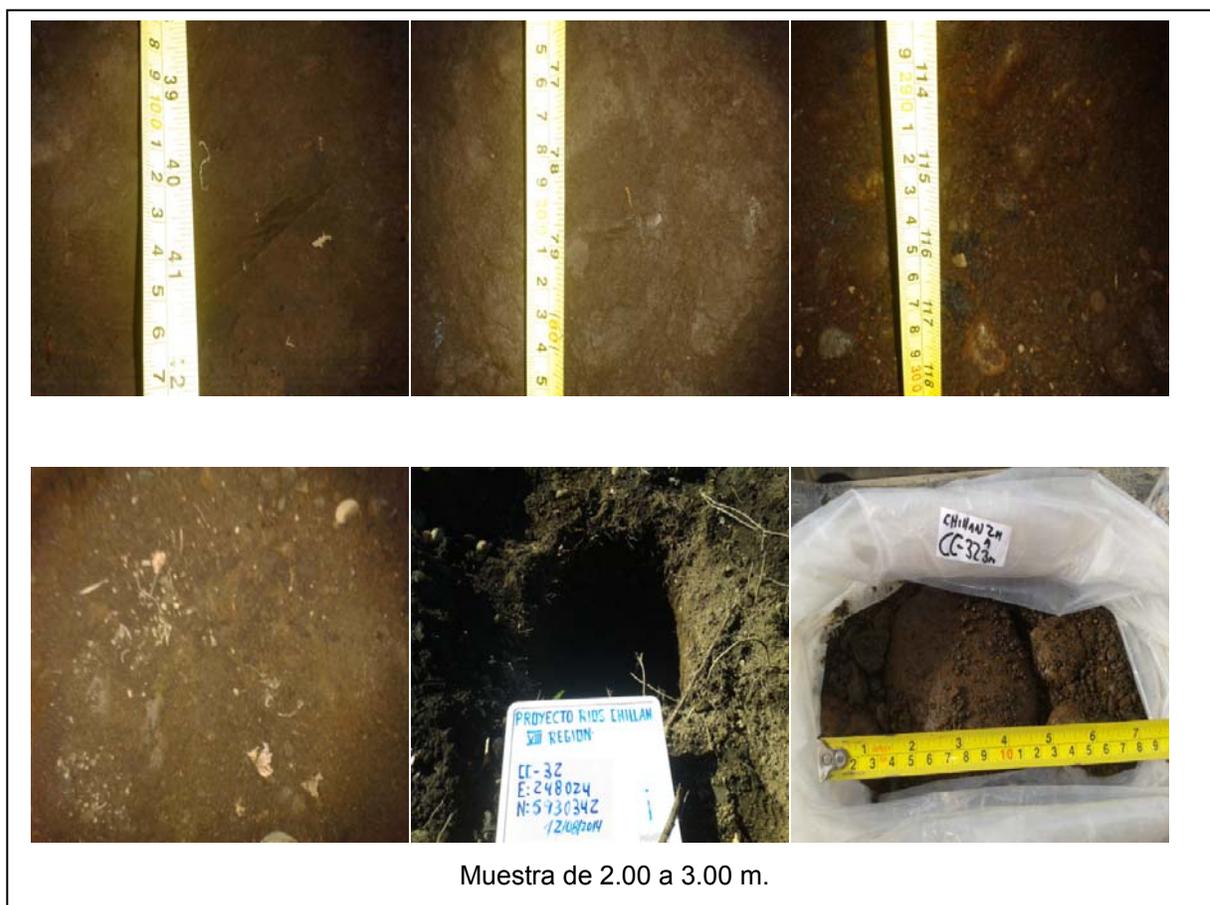
PROYECTO EMBALSE RIO CHILLAN	Calicata CC-32
Coordenadas UTM E248024, N5930342	Profundidad:3 metros

Clasificación U.S.C.S: GW-GM
Clasificación AASHTO: A-1-a

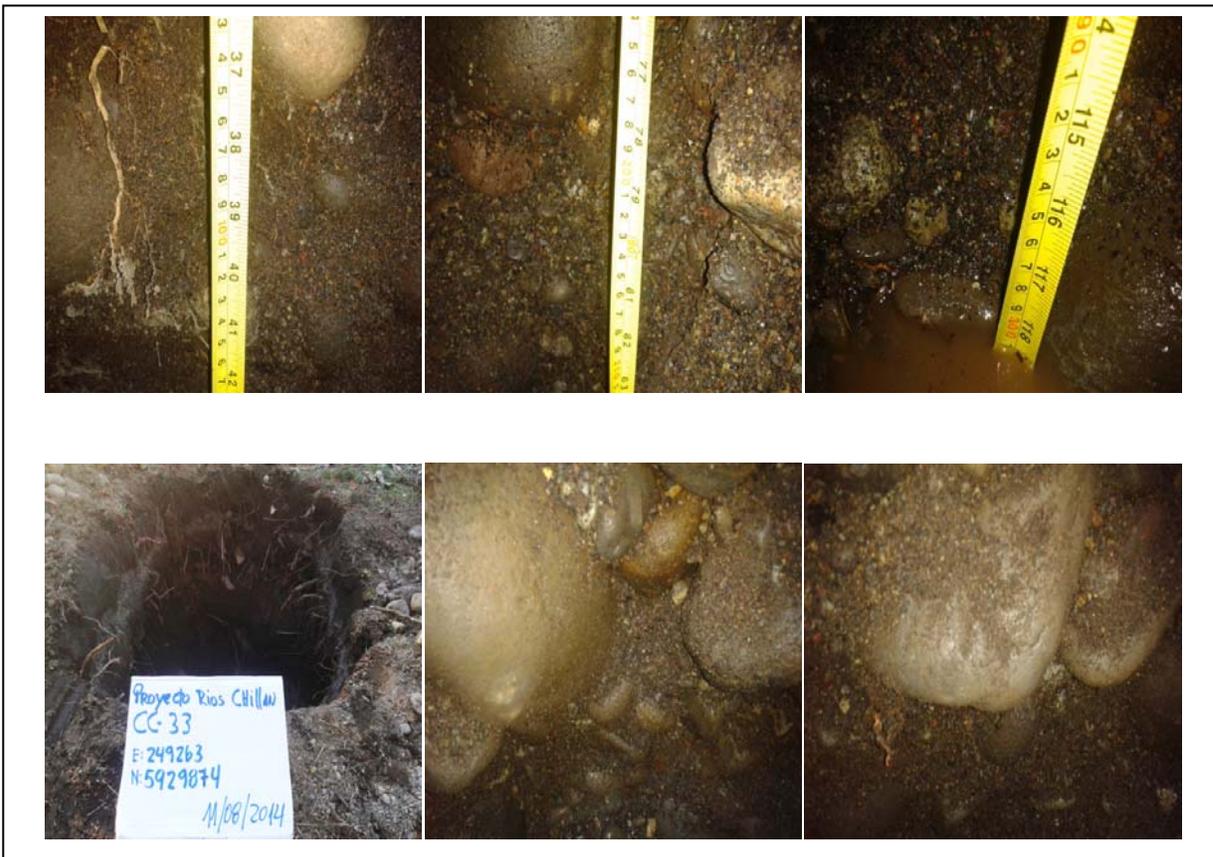
PROYECTO EMBALSE RIO CHILLAN	Calicata CC-33
Coordenadas UTM E249263, N5929874	Profundidad:3 metros

Clasificación U.S.C.S: GP-GW
Clasificación AASHTO: A-1-a

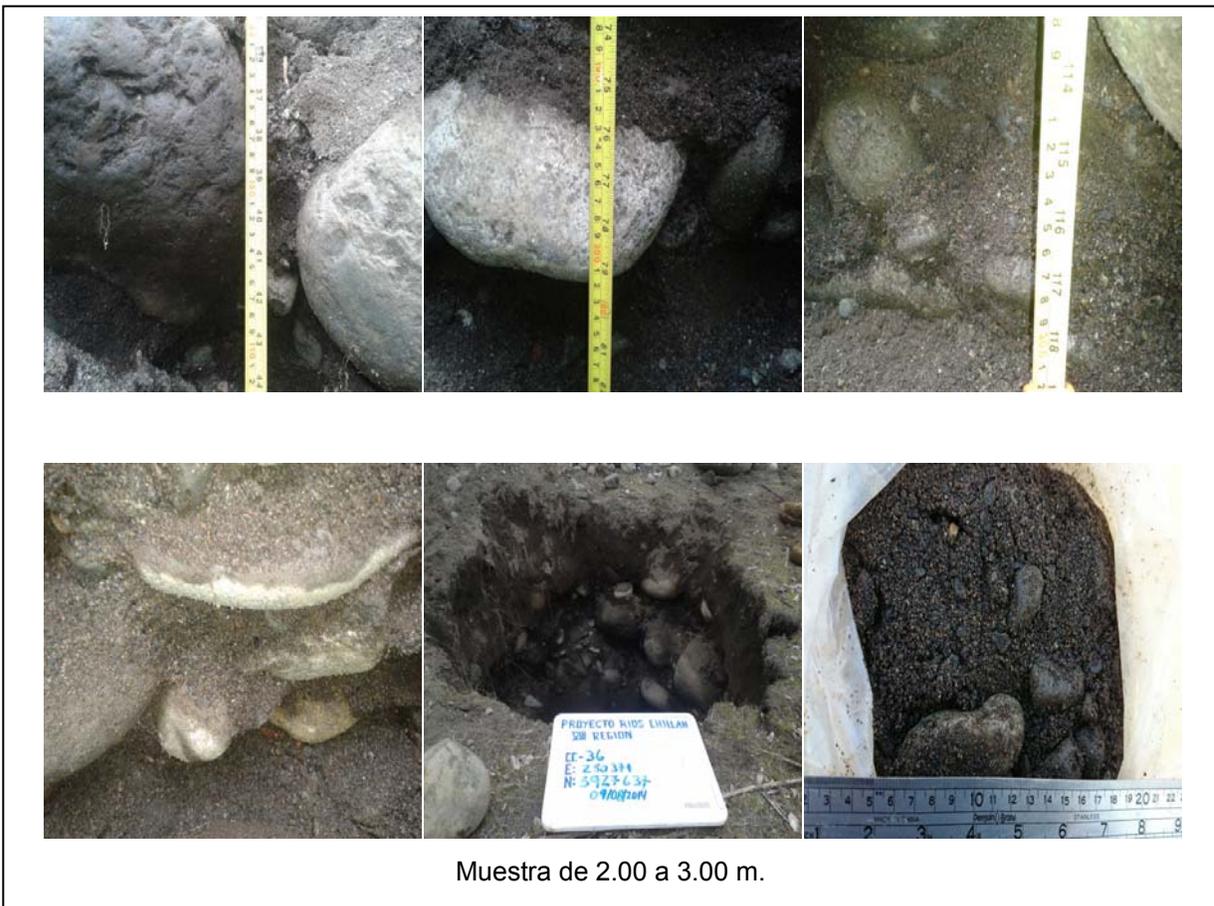
PROYECTO EMBALSE RIO CHILLAN	Calicata CC-36
Coordenadas UTM E 250371 N5927637	Profundidad: 3 metros

Clasificación U.S.C.S: GP-GM
Clasificación AASHTO: A-1-a

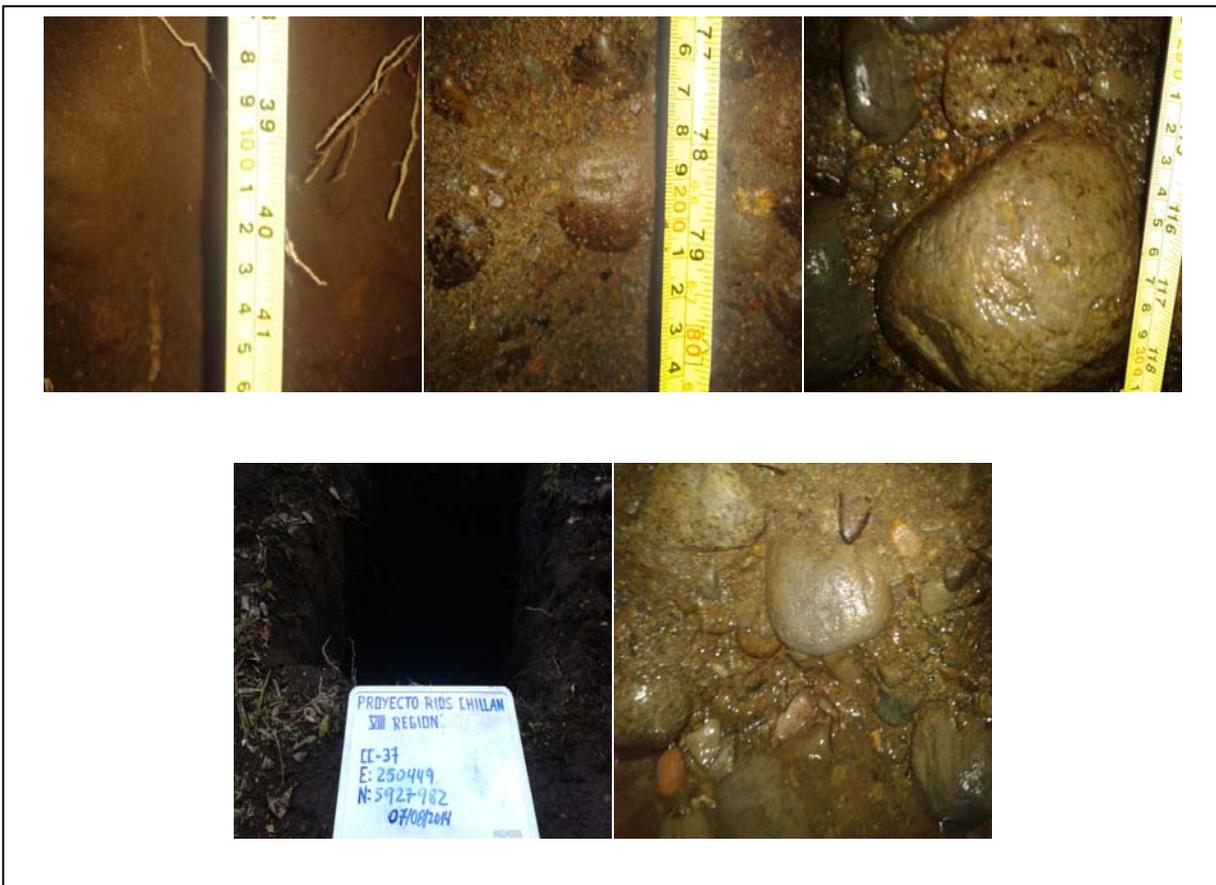
PROYECTO EMBALSE RIO CHILLAN	Calicata CC-37
Coordenadas UTM E250449, N5927982	Profundidad: 3 metros

Clasificación U.S.C.S: GP-GM
Clasificación AASHTO: A-1-a

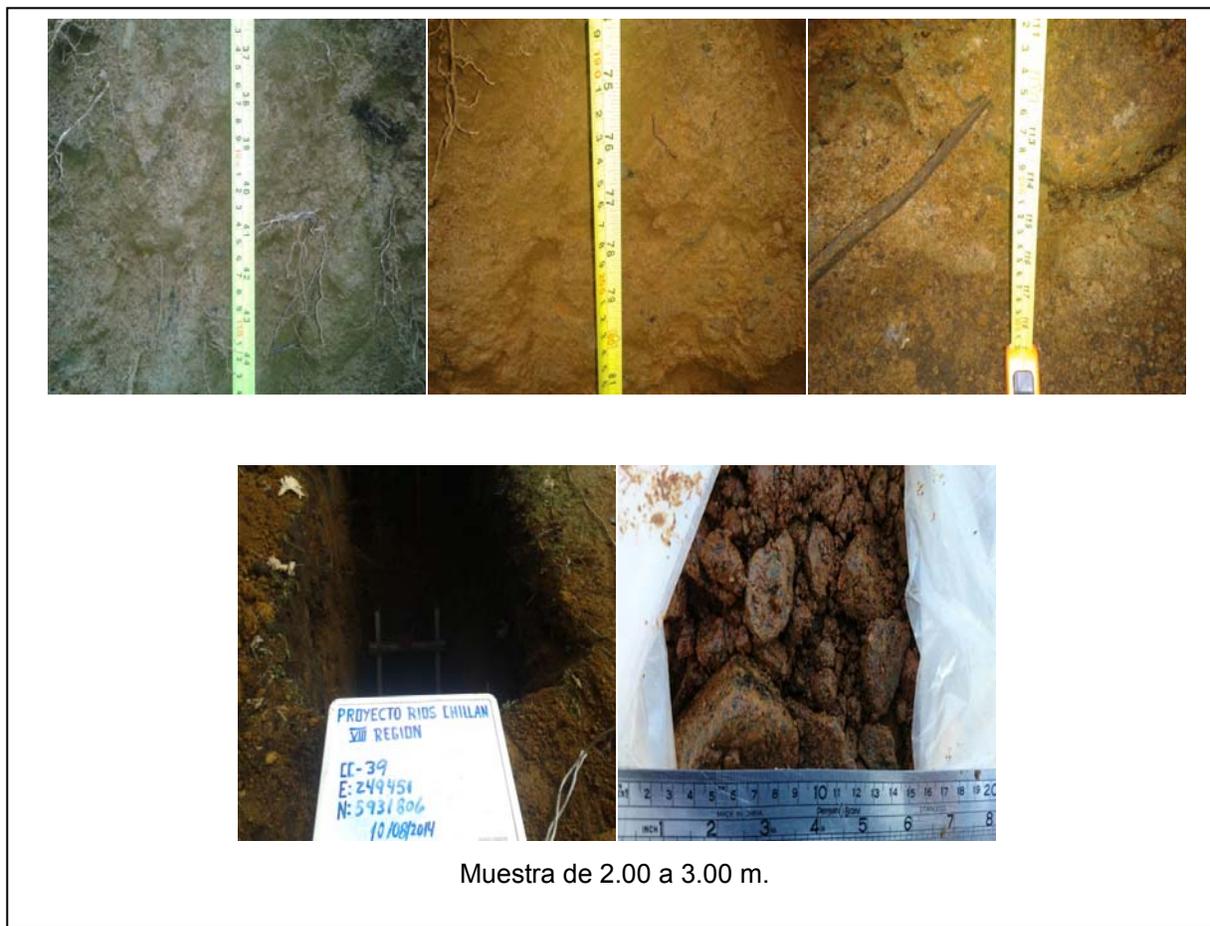
De 0.00 a 1.30m Arenas limosas. Color café oscuro. Se observan raicillas. Humedad baja, compacidad media. Granulometría estimada: arena 65%, limo 35%. De 1.30 a 3.00m Gravas arenosas y limoarcillosas con presencia de bolones. Se mantiene la presencia de raicillas hasta los 3.00 m. Color café amarillento. Humedad alta, plasticidad media, compacidad alta. Partículas subredondeadas, tamaño máximo de 10". Granulometría estimada: gravas 40%, arena 35%, limo 15%, arcilla 15%, bolones 5%.

Clasificación U.S.C.S: GP-GM
Clasificación AASHTO: A-1-a

Muestra de 2.00 a 3.00 m.

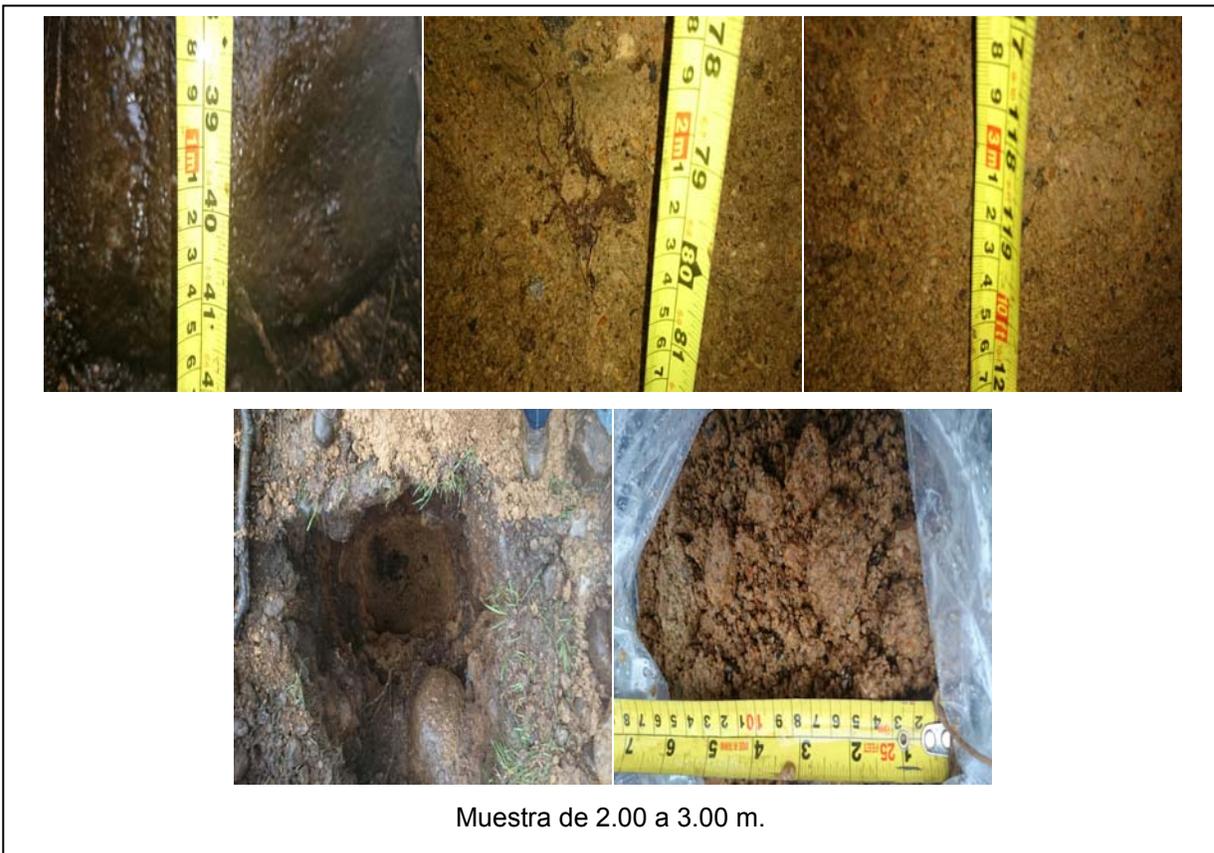
De 0.00 a 1.45m Arenas gravosas con limo y bolones. Color café amarillento. Se observan raicillas. Humedad alta, compacidad media. Partículas redondeadas, tamaño máximo de partícula de 10". Granulometría estimada: arenas 40%, gravas 35%, limo 15%, bolones 10%. De 1.45 a 3.00 m Arenas gravosas y bolones, presencia de arcillas. Color café rojizo. Humedad muy alta, compacidad alta, plasticidad baja. Partículas subredondeadas, tamaño máximo de partícula de 8". Granulometría estimada: arena 45%, grava 20%, limo 15%, arcilla 15%, bolones 5%. Filtración de agua a los 1.80 m de profundidad.

Clasificación U.S.C.S: SM
Clasificación AASHTO: A-2-4

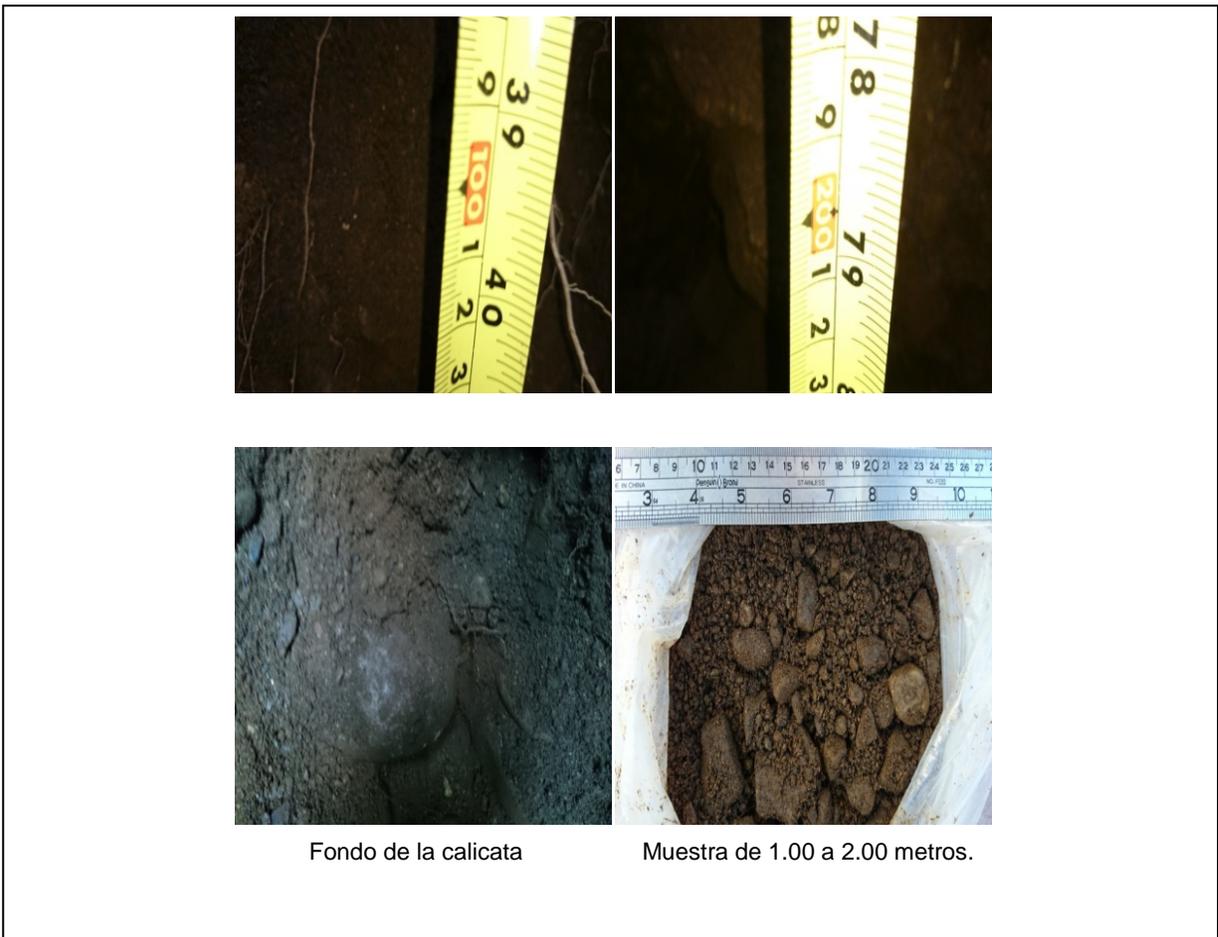
Fondo de la calicata

Muestra de 1.00 a 2.00 metros.

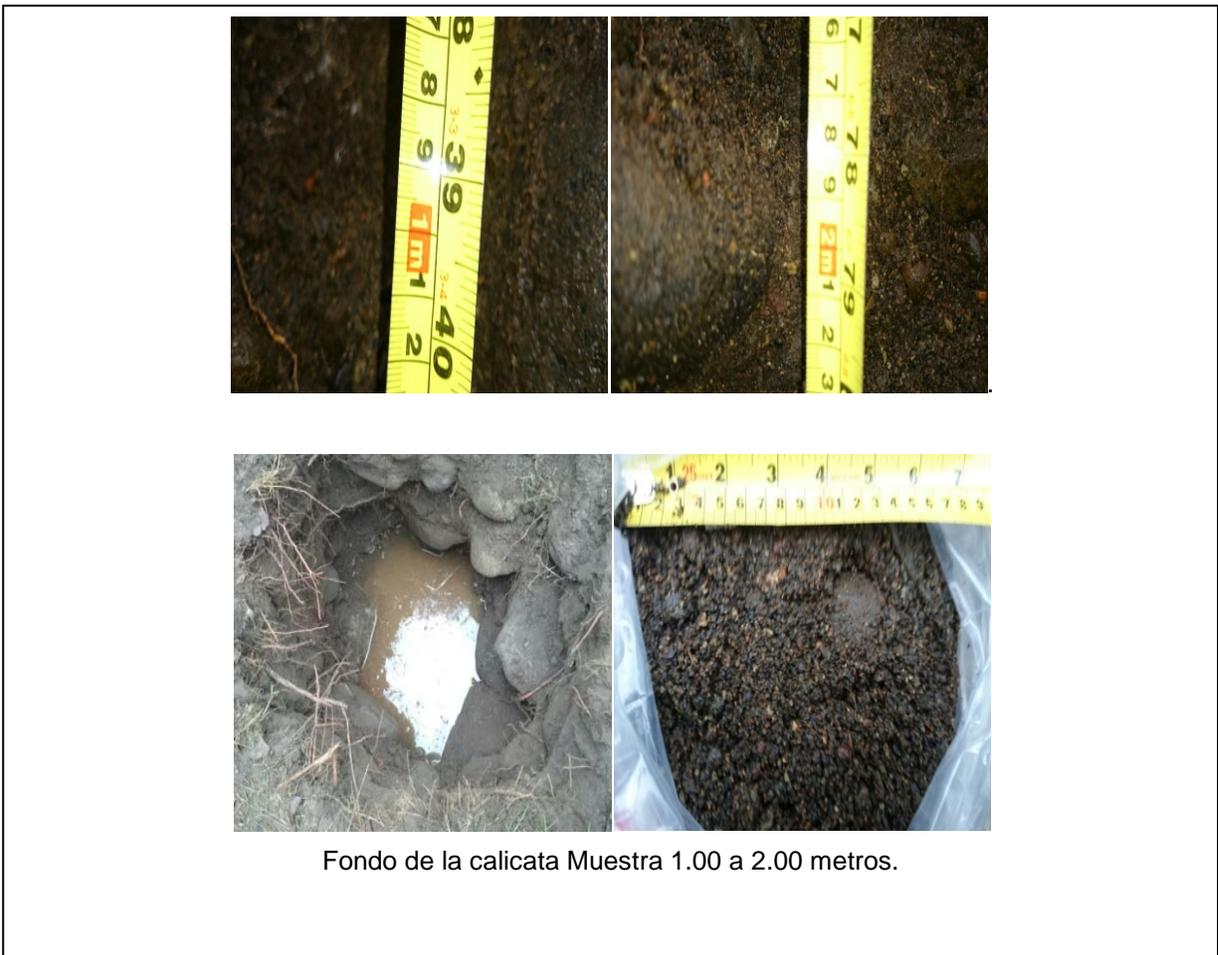
Fondo de la calicata Muestra 1.00 a 2.00 metros.

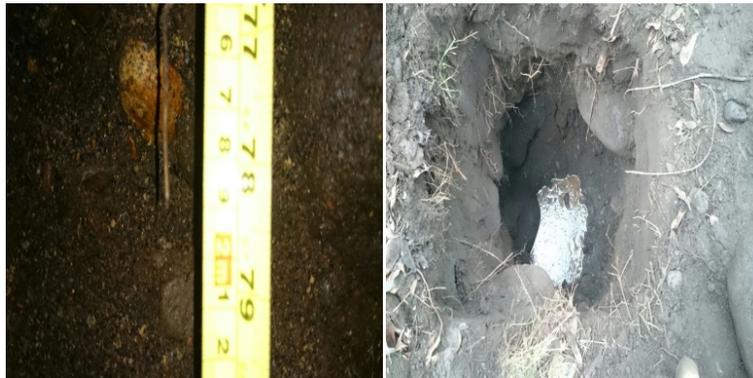
Fondo de la calicata. Napa de agua.

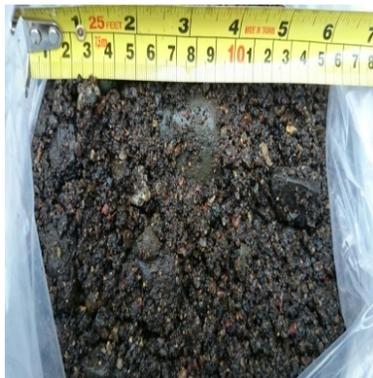
Muestra de 1.00 a 2.00 metros.

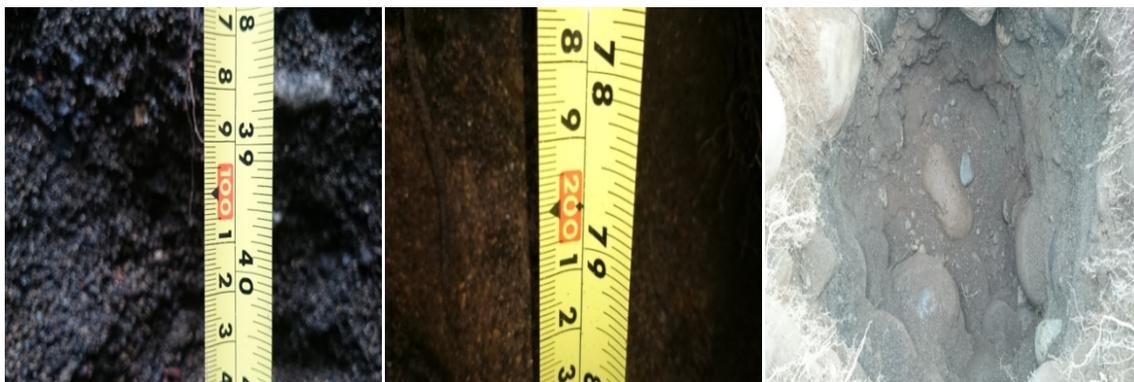
Fondo de la calicata, Bolones

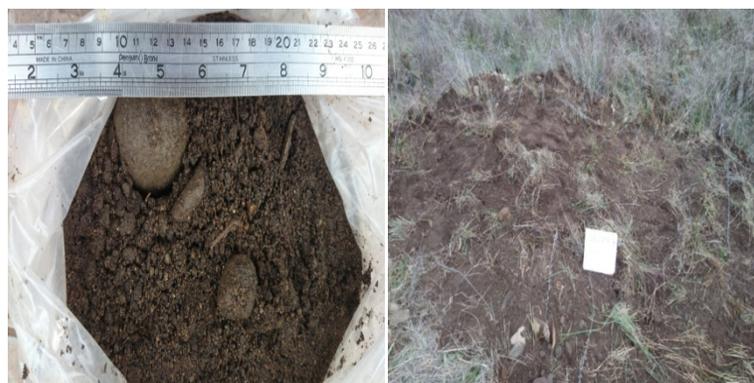
Muestra de 1.00 a 2.00 m.

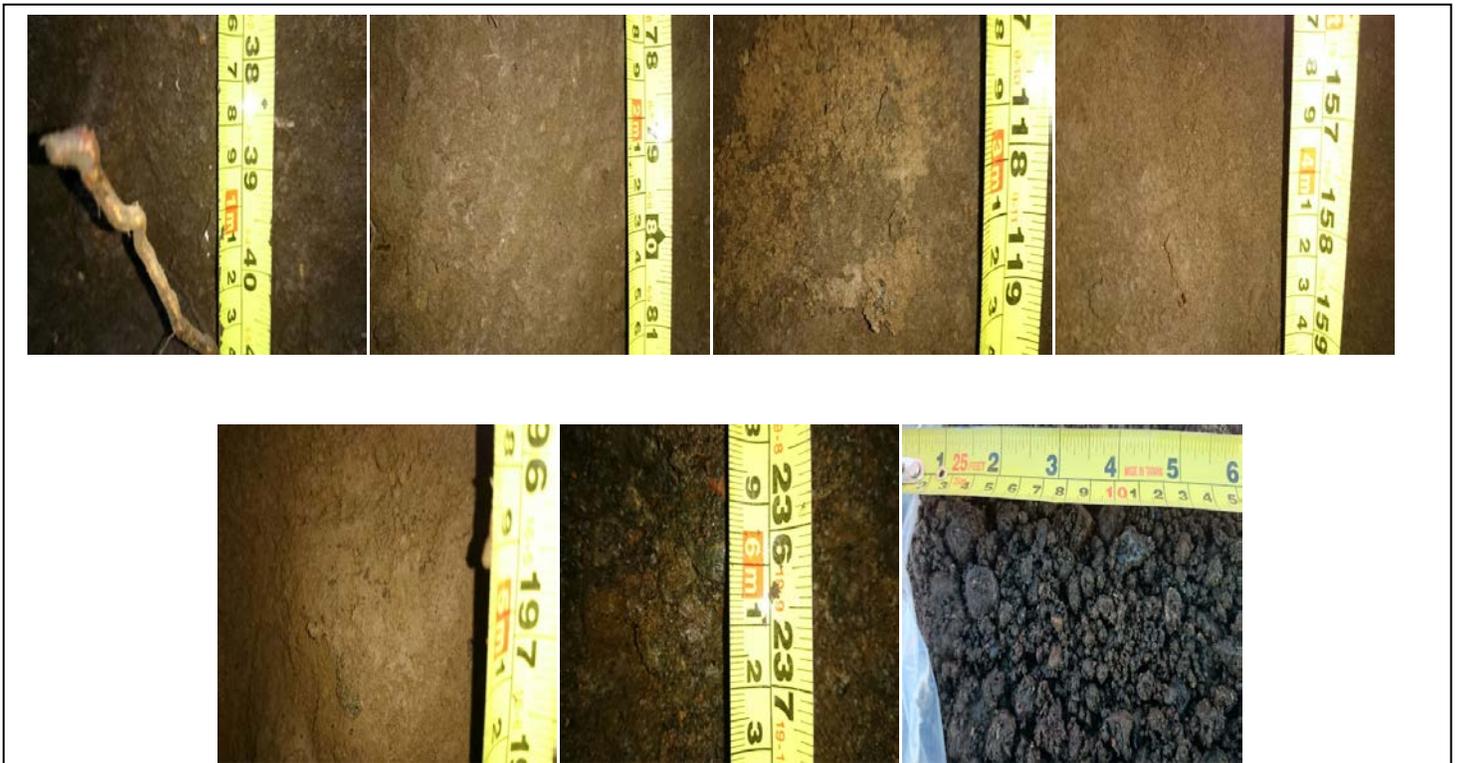
Muestra de 4.00 a 5.00 m.

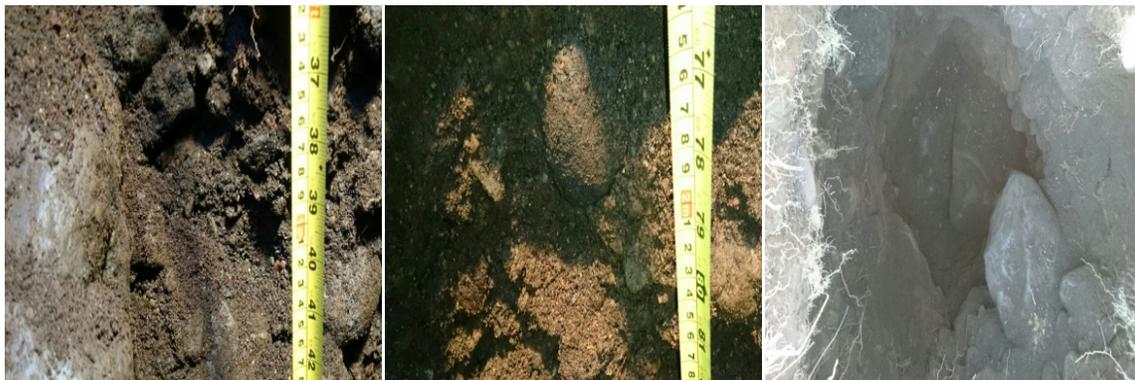
Fondo de la calicata

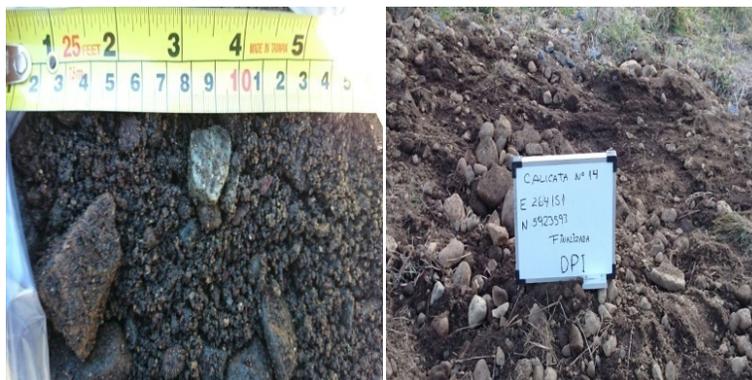
Muestra 1.00 a 2.00 m.

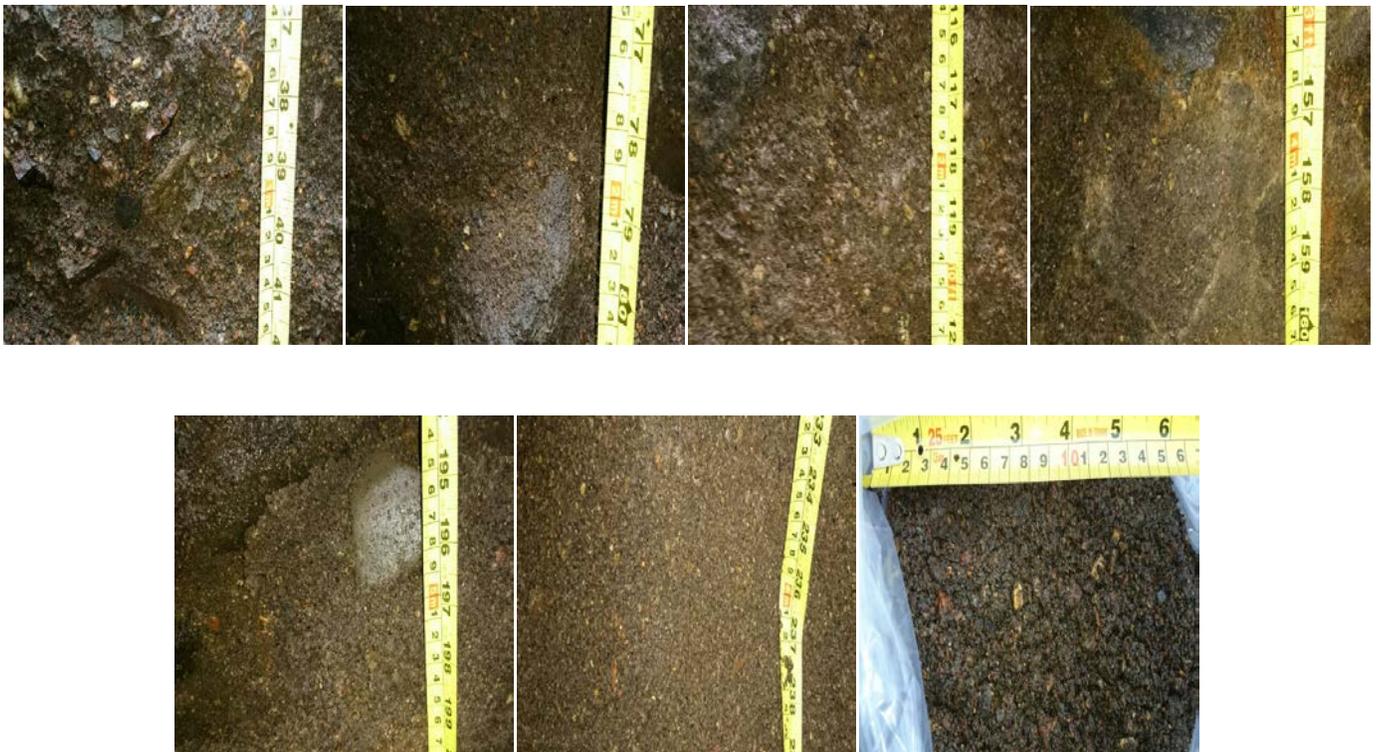
Muestra de 5.00 a 6.00 m.

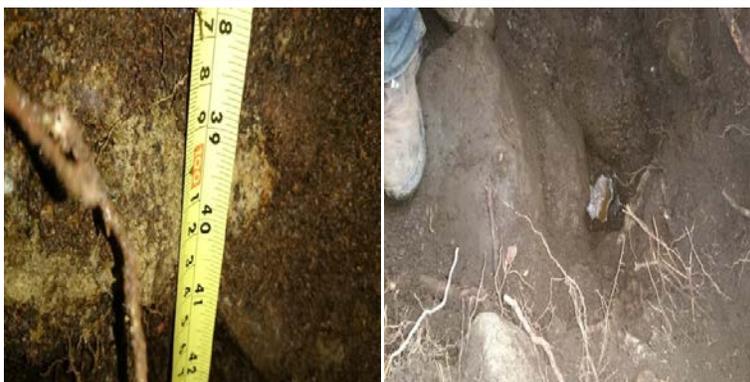
Fondo de la calicata.

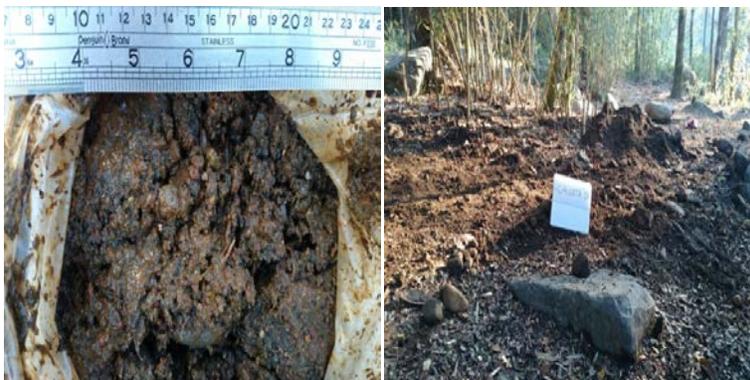
Muestra de 0.00 a 1.00 m.

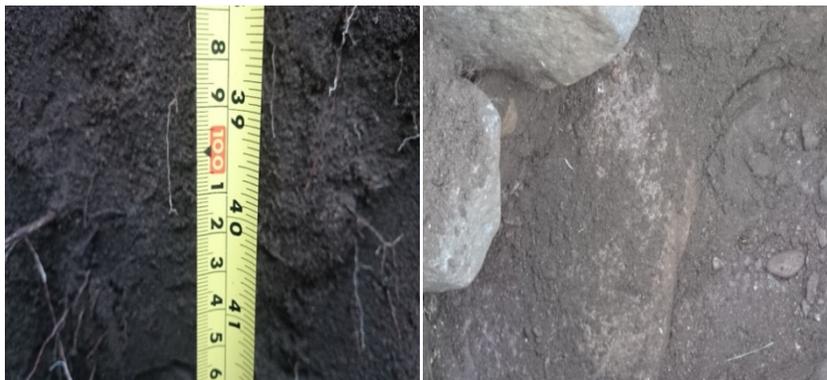
Bolones en el fondo de la calicata.

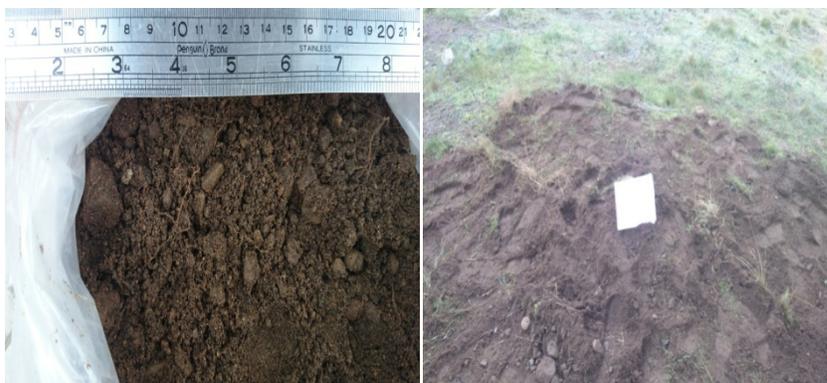
Muestra de 0.00 a 1.00 m.

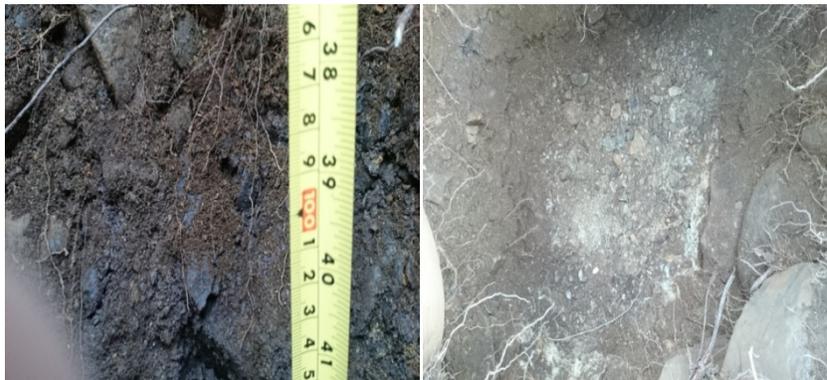
Bolones en el fondo de la calicata.

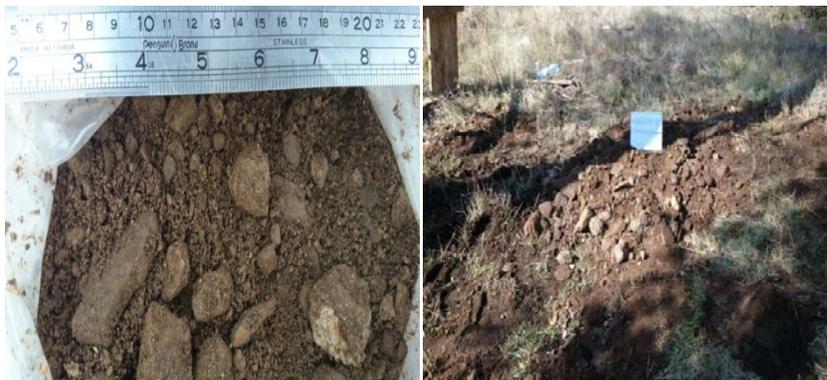
Muestra de 0.00 a 1.00 m.
