ESTUDIO DE PREFACTIBILIDAD “CONSTRUCCIÓN EMBALSE DE RIEGO EN RÍO CHILLÁN, REGIÓN DEL BÍO-BÍO”

INFORME FINAL

TOMO III

“Trabajos de Terreno”

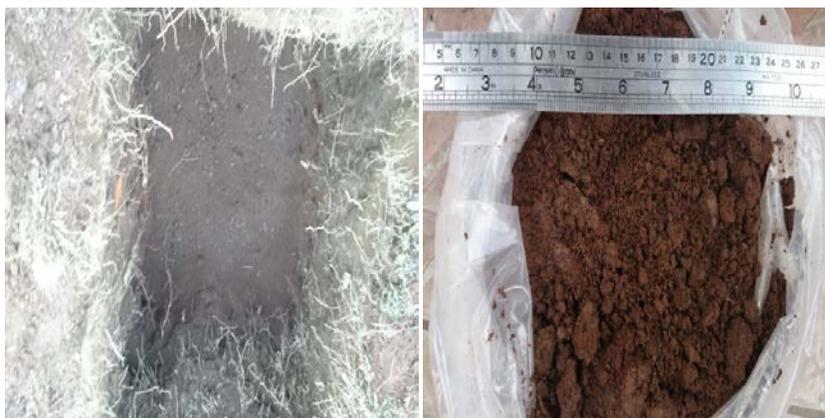
Muestra de 0.00 a 1.00 m.

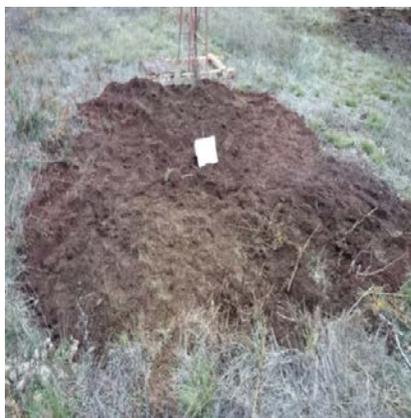
Cierre de la calicata.

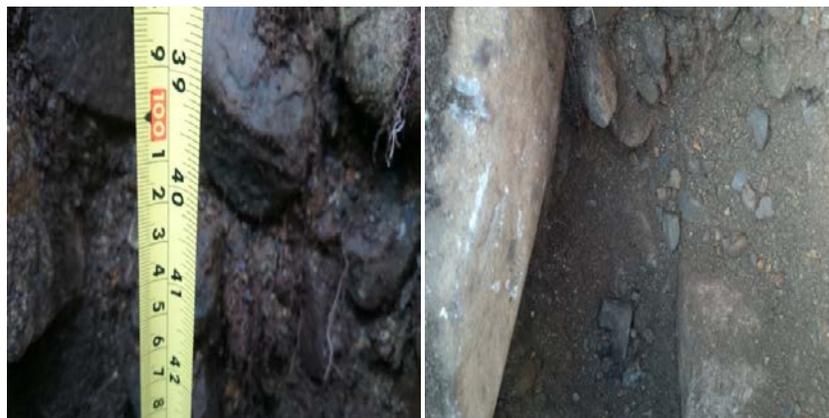
Bloques al fondo de la calicata.

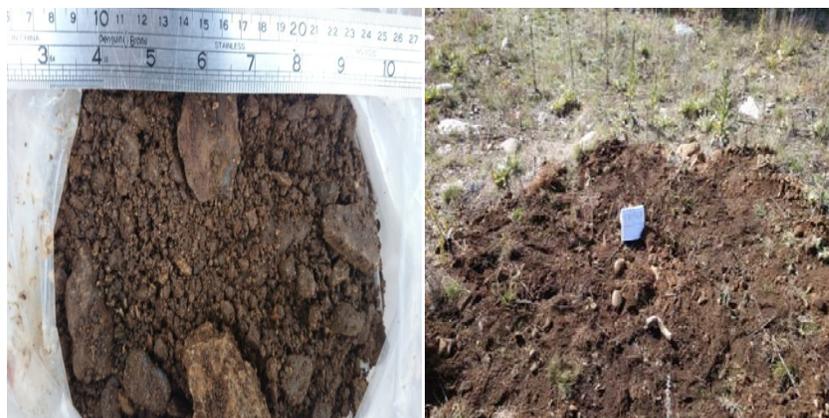
Muestra de 0.00 a 1.00 m.
